## 6 산척송수관로

01 구간

# 산척송수관로 - 이토밸브실 (NO.7+6.35)

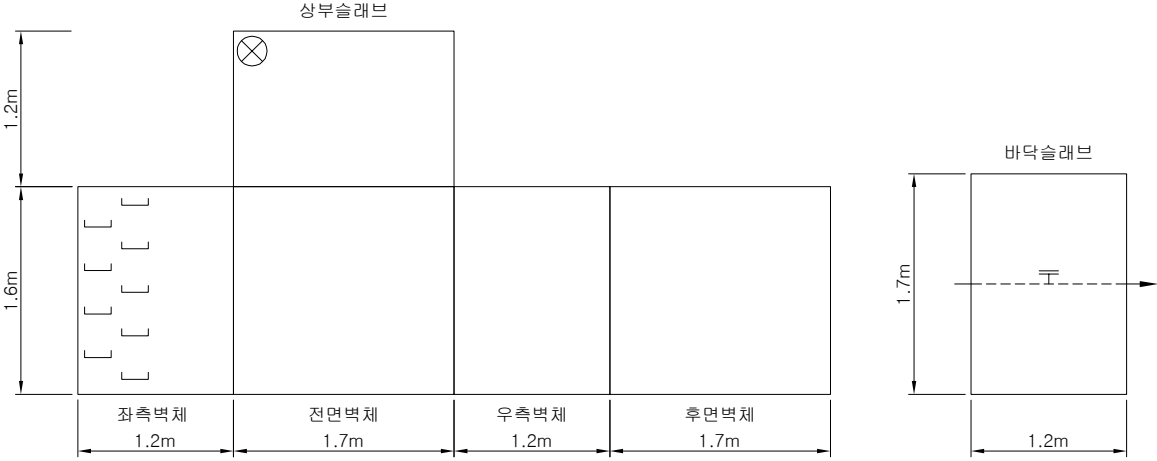
| No. | 손상 내용 | 손상 크기 | | | | | 손상 수량 | 단위 | 비고 |
|---|---|---|---|---|---|---|---|---|---|
| 1 | 배관부식 | | 0.70 | 1.00 | | 1 | 0.70 | m² | 신규 |
