# 동탄신리배수지

# 동탄신리배수지 - 1지 상부슬래브

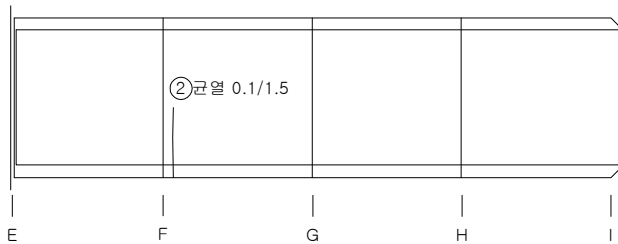
# 동탄신리배수지 - 1지 벽체 (1)

| No. | 손상 내용 | 손상 크기 | | | | | 손상 수량 | 단위 | 비고 |
|---|---|---|---|---|---|---|---|---|---|
| 1 | 균열(0.3mm미만) | 0.10 | | 1.50 | | 2 | 3.00 | m | 기존 |
| 2 | 균열(0.3mm미만) | 0.10 | | 1.50 | | 1 | 1.50 | m | 기존 |
| 3 | 균열(0.3mm미만) | 0.10 | | 1.60 | | 2 | 3.20 | m | 신규 |
