## 08 정남문학배수지(증설)

# 01 토목구조물

# 정남문학배수지(증설) - 1지 상부슬래브

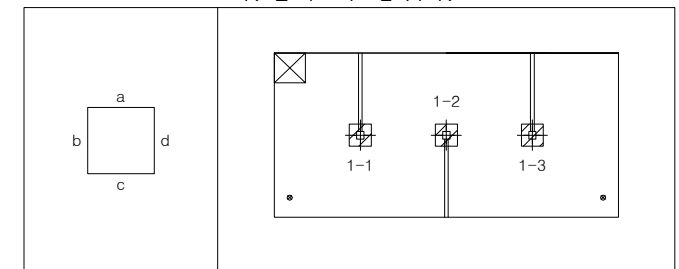
# 정남문학배수지(증설) - 1지 기둥

| No. | 손상 내용 | 손상 크기 | | | | | 손상<br>수량 | 단위 | 비고 |
|---|---|---|---|---|---|---|---|---|---|
| 1 | 녹물(부식) | | 0.10 | 0.10 | | 1 | 0.01 | m <sup>2</sup> | 기존 |
| 2 | 녹물(부식) | | 0.10 | 0.10 | | 2 | 0.02 | m <sup>2</sup> | 기존 |
| 3 | 녹물(부식) | | 0.10 | 0.10 | | 6 | 0.06 | m <sup>2</sup> | 기존 |

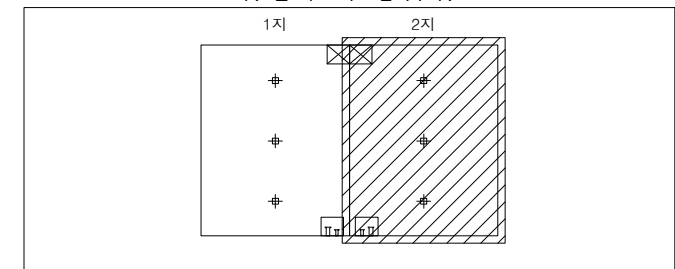
# 정남문학배수지(증설) - 2지 하부슬래브

| No. | 손상 내용 | 손상 크기 | | | | | 손상 수량 | 단위 | 비고 |
|---|---|---|---|---|---|---|---|---|---|
| 1 | 녹물(부식) | | 0.10 | 0.10 | | 2 | 0.02 | m <sup>2</sup> | 기존 |

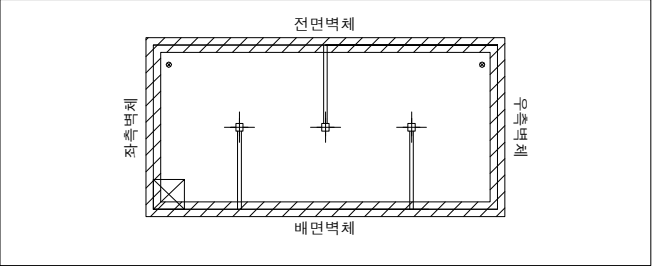
# 정남문학배수지(증설) - 2지 벽체

| No. | 손상 내용 | 손상 크기 | | | | | 손상 수량 | 단위 | 비고 |
|---|---|---|---|---|---|---|---|---|---|
| 1 | 관부식 | | | | | 1 | 1.00 | EA | 기존 |
| 2 | 녹물(부식) | | 0.10 | 0.10 | | 2 | 0.02 | m² | 기존 |
| 3 | 녹물(부식) | | 0.10 | 0.10 | | 2 | 0.02 | m² | 기존 |
| 4 | 녹물(부식) | | 0.10 | 0.10 | | 2 | 0.02 | m² | 기존 |
| 5 | 관부식 | | | | | 1 | 1.00 | EA | 기존 |
| 6 | 관부식 | | | | | 1 | 1.00 | EA | 기존 |
| 7 | 녹물(부식) | | 0.10 | 0.10 | | 2 | 0.02 | m² | 신규 |

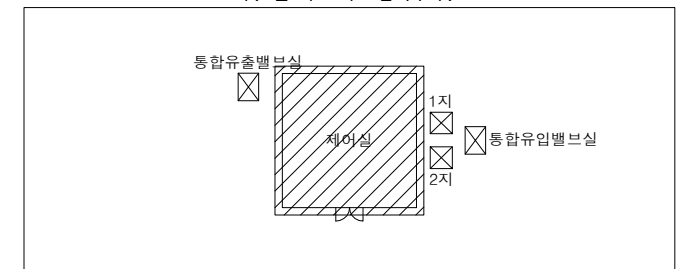
# 정남문학배수지(증설) - 제어실 내부

| 손상 집계 표 | | 손상 크기 | | | | | 손상 수량 | 단위 | 비고 |
|---|---|---|---|---|---|---|---|---|---|
| 1 | 균열, 누수 | 0.30 | | 5.00 | | 1 | 5.00 | m | 기존 |
| 2 | 도장손상(박리) | | 1.00 | 0.50 | | 1 | 0.50 | m <sup>2</sup> | 기존 |
| 3 | 미장균열 | 0.20 | | 0.10 | | 3 | 0.30 | m | 기존 |
| 4 | 미장균열 | 0.20 | | 0.30 | | 1 | 0.30 | m | 기존 |
| 5 | 미장균열 | 0.20 | | 0.60 | | 5 | 3.00 | m | 기존 |
| 6 | 미장균열 | 0.20 | | 0.30 | | 1 | 0.30 | m | 기존 |
| 7 | 미장균열 | 0.20 | | 0.60 | | 1 | 0.60 | m | 기존 |
| 8 | 미장균열 | 0.20 | | 0.30 | | 1 | 0.30 | m | 기존 |
| 9 | 미장균열 | 0.20 | | 1.00 | | 1 | 1.00 | m | 기존 |
| 10 | 미장균열 | 0.20 | | 0.70 | | 6 | 4.20 | m | 기존 |
| 11 | 미장균열 | 0.20 | | 1.00 | | 1 | 1.00 | m | 기존 |
| 12 | 미장균열 | 0.20 | | 1.00 | | 1 | 1.00 | m | 기존 |
| 13 | 미장균열 | 0.20 | | 1.00 | | 1 | 1.00 | m | 기존 |
| 14 | 도장손상(박리) | | 0.50 | 0.50 | | 1 | 0.25 | m <sup>2</sup> | 기존 |
| 15 | 도장손상(박리) | | 1.00 | 1.00 | | 1 | 1.00 | m <sup>2</sup> | 기존 |
| 16 | 도장손상(박리) | | 1.00 | 1.00 | | 1 | 1.00 | m <sup>2</sup> | 기존 |
| 17 | 미장균열 | 0.20 | | 4.00 | | 1 | 4.00 | m | 기존 |

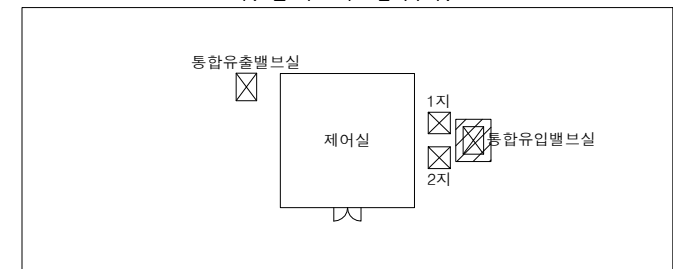
# 정남문학배수지(증설) - 통합유입밸브실

| No. | 손상 내용 | 손상 크기 | | | | | 손상 수량 | 단위 | 비고 |
|---|---|---|---|---|---|---|---|---|---|
| 2 | 관부식 | | | | | 2 | 250.00 | ø | 신규 |
