## 개별부재 손상 및 결함상태 조사표

| 개별부재명 : 하부슬래브 | 복합부재명 : 배수지 1호지 | 표번호 |
| 망도번호 : 1-02 | 개별시설물명 : 배수지 1지 | 1-02 |

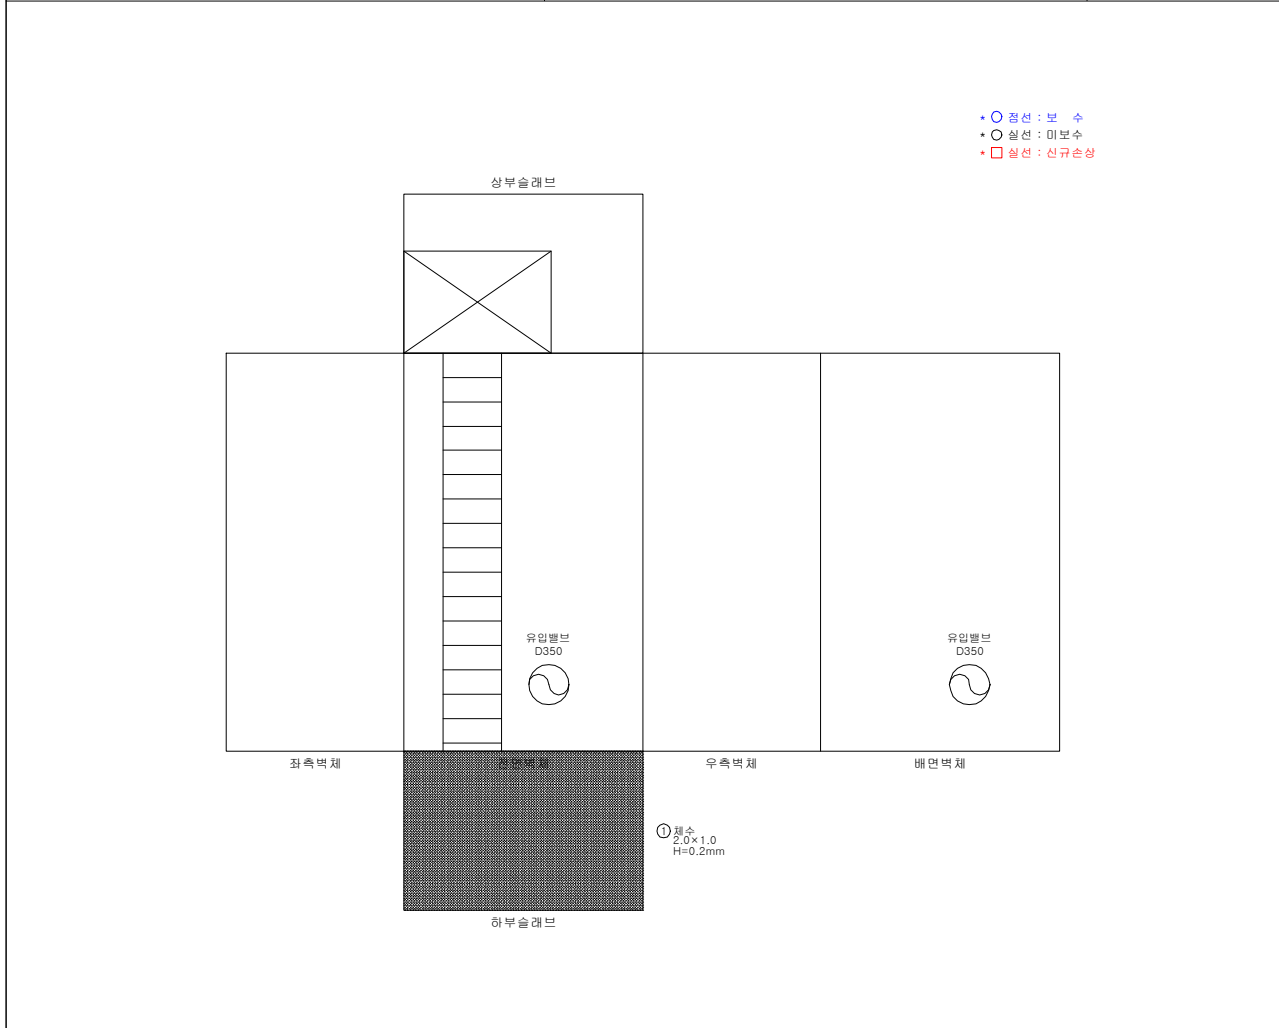
| 망도번호 : 1-15 | 개별시설물명 : 밸브실 | 1-15 |

| 번호 | 조사항목 | 조사내용 | 손상(결함)정도 | 상태결과 |
|---|---|---|---|---|
| 1 | 상태양호 | - | - | a |

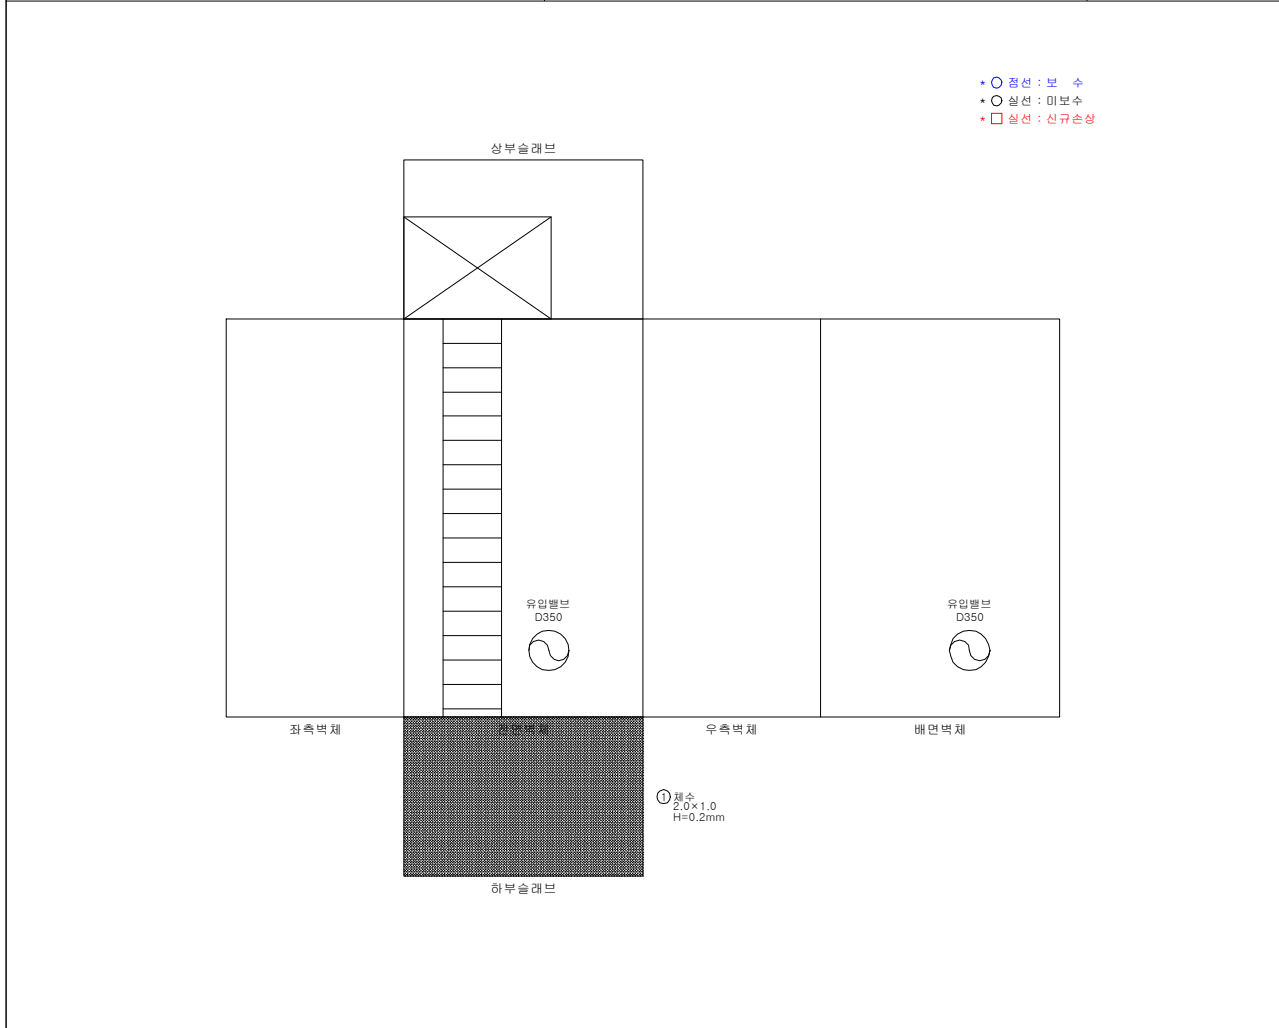
| 망도번호 : 1-17 | 개별시설물명 : 밸브실 | 1-17 |

| 번호 | 조사항목 | 조사내용 | 손상(결함)정도 | 상태결과 |
|---|---|---|---|---|
| 1 | 상태양호 | - | - | - |

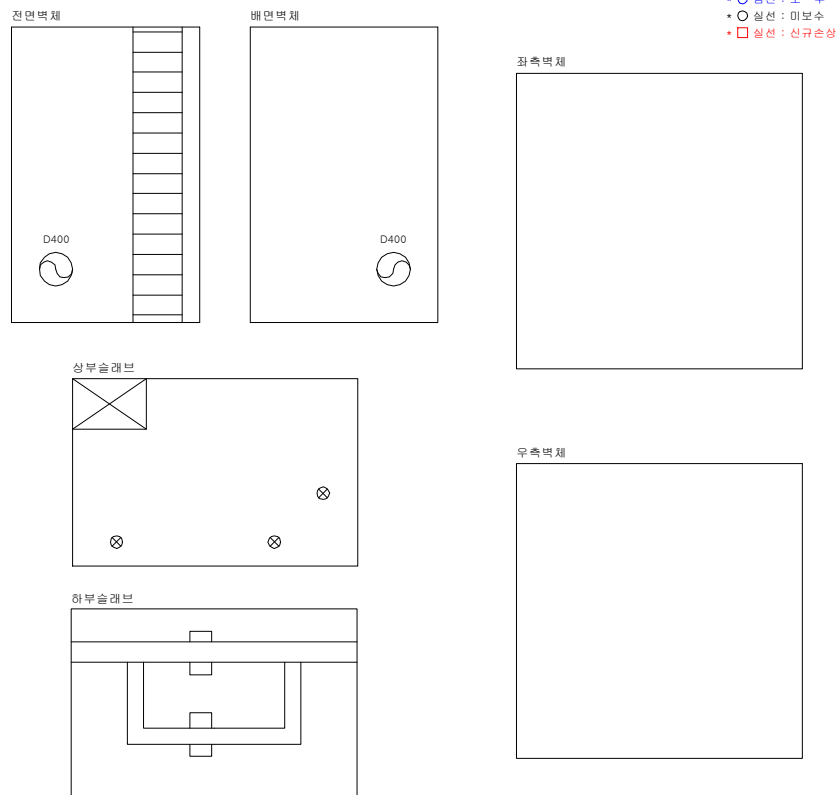
| 망도번호 : 1-26 | 개별시설물명 : 밸브실 | 1-26 |

| 번호 | 조사항목 | 조사내용 | 손상(결함)정도 | 상태결과 |
|---|---|---|---|---|
| 1 | 상태양호 | - | - | - |
