# 개별부재 손상 및 결함상태 조사표

| 개별부재명 : 상부슬래브 | 복합부재명 : 배수지1호지 | 표번호 |
| 망도번호 : 001 | 개별시설물명 : 배수지 | 1-01 |

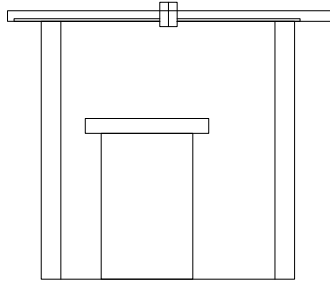
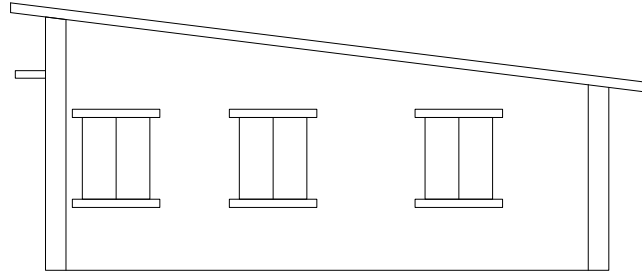
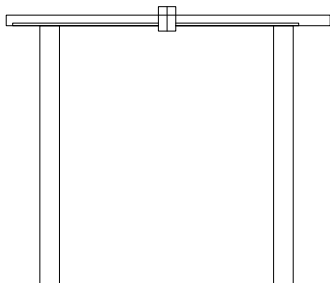
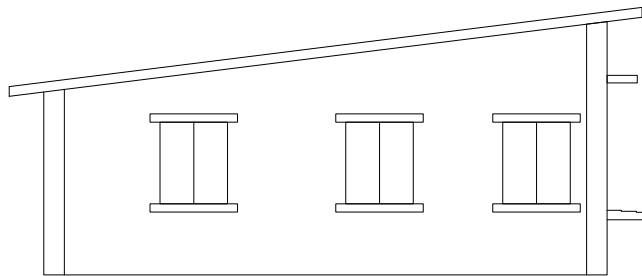
| 망도번호 : 048 | 개별시설물명 : 배수지 | 1-17 |

| 번호 | 조사항목 | 조사내용 | 손상(결함)정도 | 상태결과 |
|---|---|---|---|---|
| 1 | 상태양호 | - | - | a |

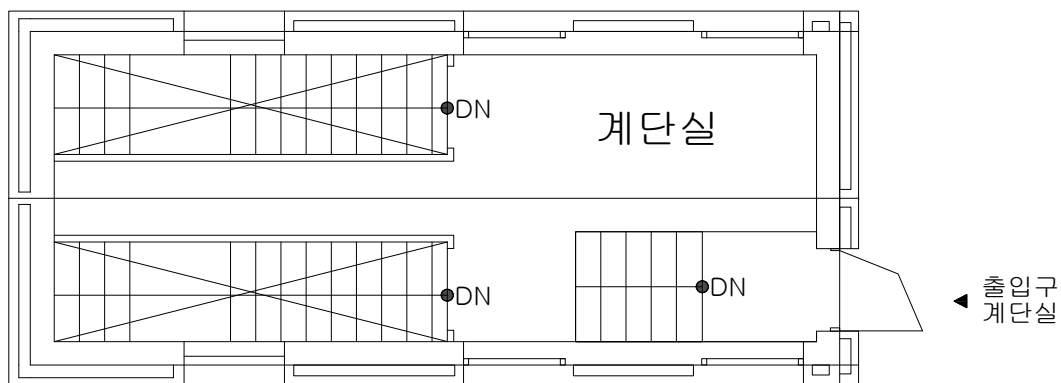
| 망도번호 : 047 | 개별시설물명 : 배수지 | 1-20 |

| 번호 | 조사항목 | 조사내용 | 손상(결함)정도 | 상태결과 |
|---|---|---|---|---|
| 1 | 상태양호 | - | - | a |

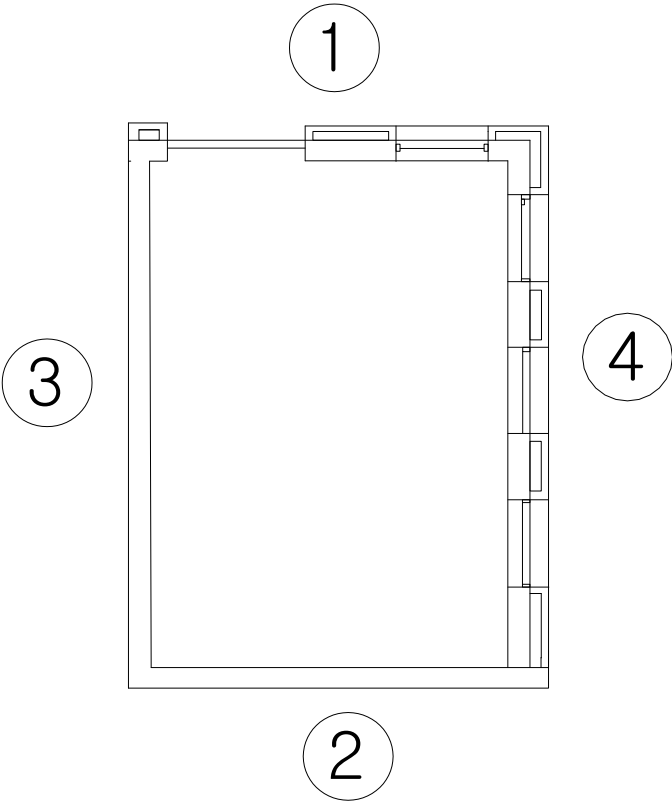
| 개별부재명 : 상부슬래브 | | 복합부재명 : 전기실내부 | | 표번호 |
|---|---|---|---|---|
| 망도번호 : 046 | | 개별시설물명 : 배수지 | | 1-21 |

| 개별부재명 : 상부슬래브 | | 복합부재명 : 전기실내부 | | 표번호 |
|---|---|---|---|---|
| 1 | 상태양호 | - | - | a |

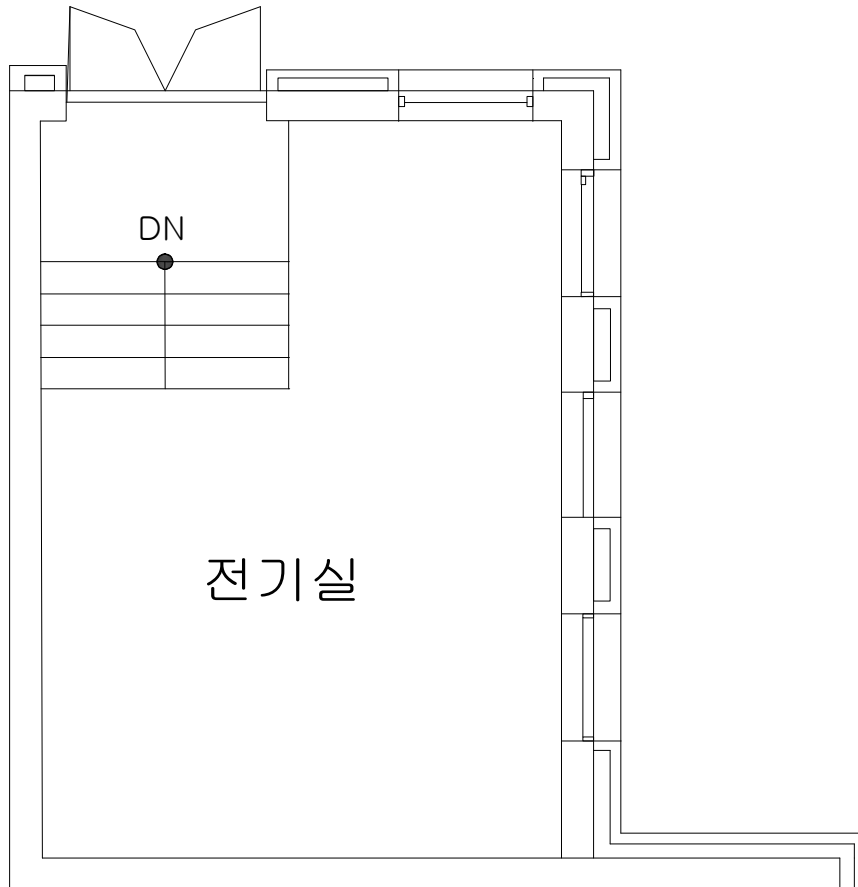
| 망도번호 : 046 | 개별시설물명 : 배수지 | 1-23 |

| 번호 | 조사항목 | 조사내용 | 손상(결함)정도 | 상태결과 |
|---|---|---|---|---|
| 1 | 상태양호 | - | - | a |

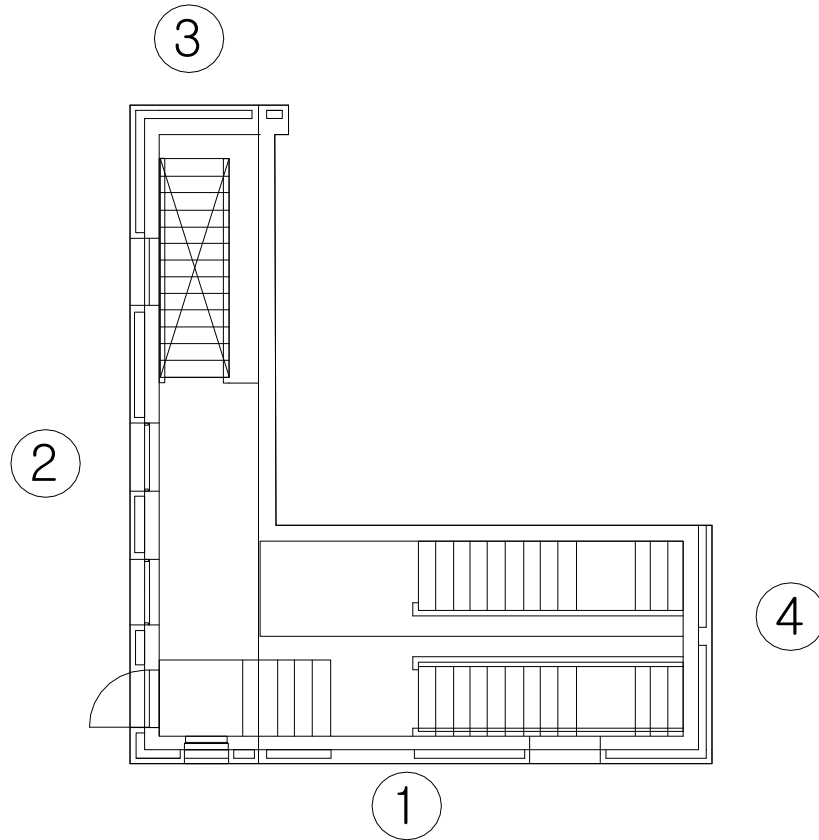
| 망도번호 : 049 | 개별시설물명 : 배수지 | 1-25 |

| 번호 | 조사항목 | 조사내용 | 손상(결함)정도 | 상태결과 |
|---|---|---|---|---|
| 1 | 상태양호 | - | - | a |

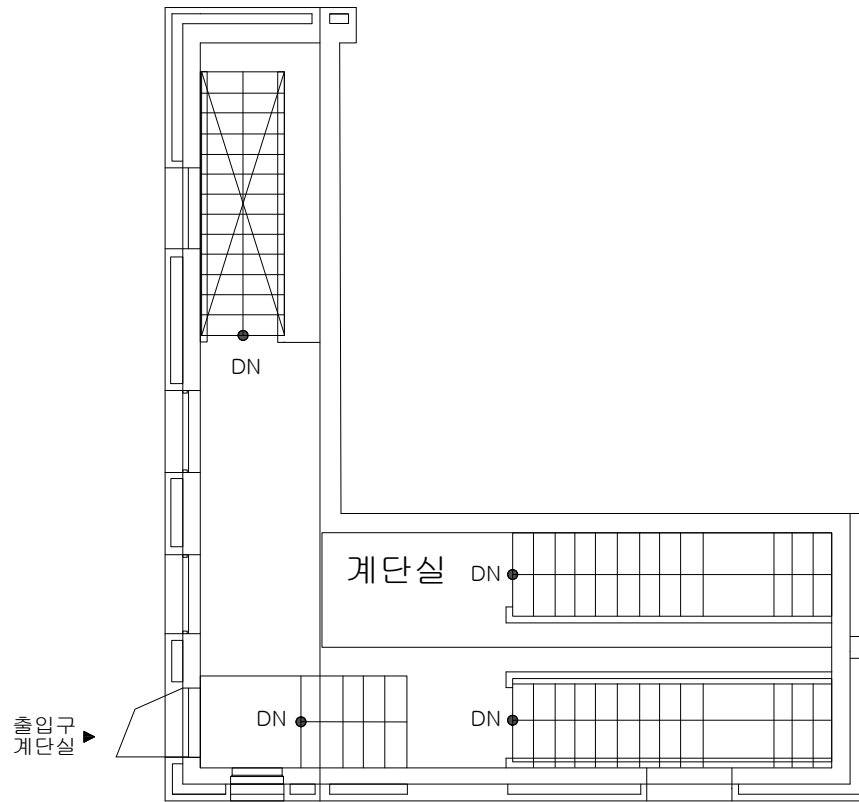
| 망도번호 : 049 | 개별시설물명 : 배수지 | 1-27 |

| 번호 | 조사항목 | 조사내용 | 손상(결함)정도 | 상태결과 |
|---|---|---|---|---|
| 1 | 상태양호 | - | - | a |
