# 밸브실 상태조사표

| •개별부재명 : 48+24.0[A] | •복합부재명 : B-Line | •개별시설물명 : 송수관로 |
| •위치(Sta. No.) : 48+24.0 | •밸브실명 : 공기밸브실 | •매설위치 : 차도 |

조사일자 : 2022. 11. 21

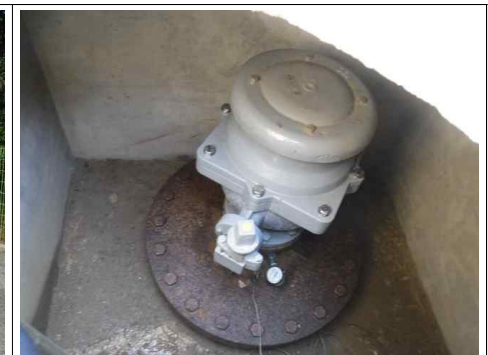
밸브실 내부 전경

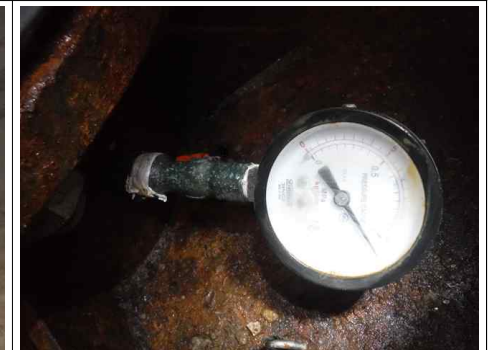
수압계 작동상태 양호

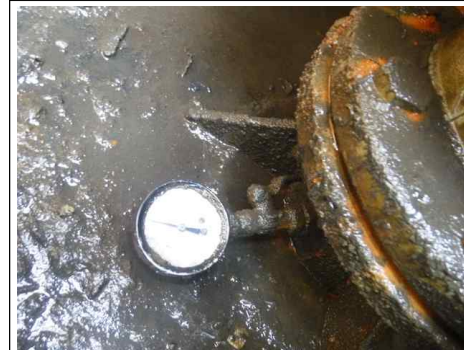
수압계 작동상태 양호

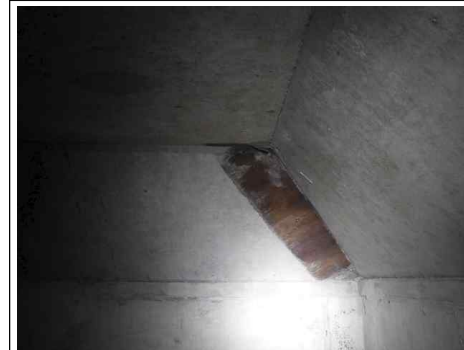
| •조사내용 - 상부슬래브 거푸집 미제거(0.4m×0.15m)<br>- 배관 및 밸브 상태양호, 마개F 경미한 전면부식<br>- 수압계 작동상태 양호<br>- 환기구, 사다리, 점검로, 에어벤트 상태양호 | | |

상부슬래브 거푸집 미제거

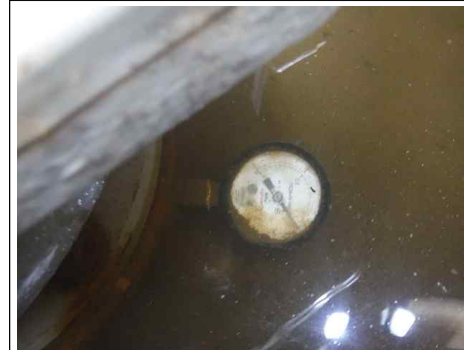
수압계 작동상태 양호

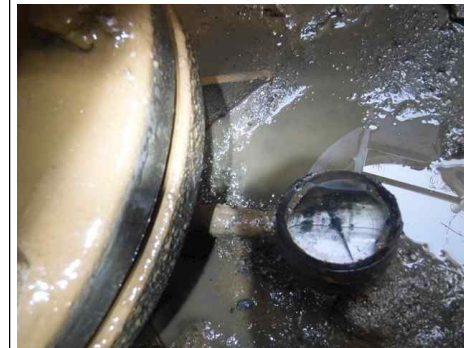
수압계 작동상태 양호

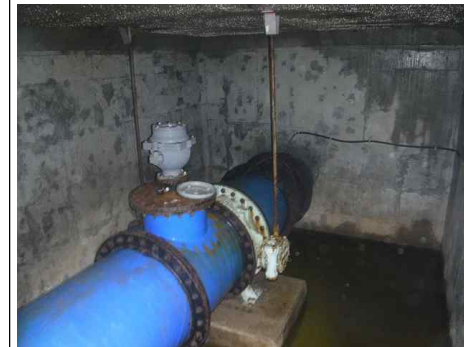
| •조사내용 - 구조물 상태양호<br>- 배관 상태양호, 마개F 경미한 전면부식, AV 덮개 이탈, 관 접속부 상태양호<br>- 부관 밸브 받침 콘크리트 미설치, 수압계 작동상태 양호<br>- 환기구, 사다리, 점검로, 에어벤트 상태양호 | | |

| 번호 | 손상(결함) 종류 | 조사 내용 | 손상(결함) 정도 | 평가 |
|---|---|---|---|---|
| 2 | 관로부식 | 마개F 표면부식 | 경미한 전면부식 | b |

배관 및 밸브 상태

| 번호 | 손상(결함) 종류 | 조사 내용 | 손상(결함) 정도 | 평가 |
|---|---|---|---|---|
| 검토<br>내용 | - 마개F 표면부식 : 도장보수(철재류) | | | |

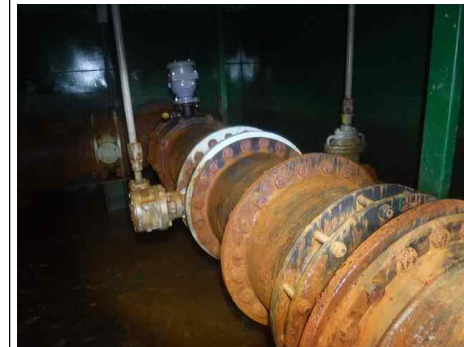
| •조사내용 - 내부 철재 구조물, 구조물 상태양호<br>- 배관 심화된 전면부식, 밸브 상태양호, 관 접속부 상태양호<br>- 밸브 받침 콘크리트 미설치, 수압계 작동상태 불량<br>- 환기구, 사다리, 에어벤트 상태양호 | | |

| 번호 | 손상(결함) 종류 | 조사 내용 | 손상(결함) 정도 | 평가 |
|---|---|---|---|---|
| 2 | 관로부식 | 배관 표면부식 | 심화된 전면부식 | c |

배관 및 밸브 상태

| 번호 | 손상(결함) 종류 | 조사 내용 | 손상(결함) 정도 | 평가 |
|---|---|---|---|---|
| 검토<br>내용 | - 배관 표면부식 : 도장보수(철재류) | | | |

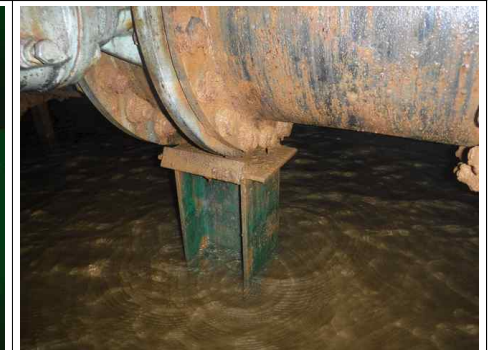
밸브 받침콘크리트 상태

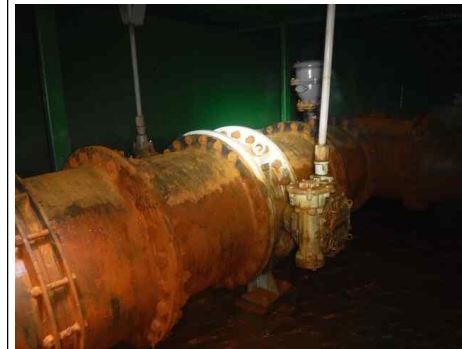
| •조사내용 - 내부 철재 구조물, 구조물 상태양호<br>- 배관 심화된 전면부식, 밸브 상태양호, 관 접속부 상태양호<br>- 밸브 받침 콘크리트 미설치, 수압계 작동상태 불량<br>- 환기구, 사다리, 에어벤트 상태양호 | | |

| 번호 | 손상(결함) 종류 | 조사 내용 | 손상(결함) 정도 | 평가 |
|---|---|---|---|---|
| 2 | 관로부식 | 배관 표면부식 | 심화된 전면부식 | c |

배관 및 밸브 상태

| 번호 | 손상(결함) 종류 | 조사 내용 | 손상(결함) 정도 | 평가 |
|---|---|---|---|---|
| 검토<br>내용 | - 배관 표면부식 : 도장보수(철재류) | | | |

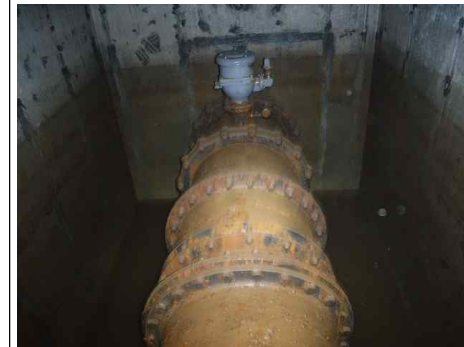
| •조사내용 - 구조물 상태양호<br>- 배관 경미한 전면부식, 밸브 상태양호, 관 접속부 상태양호<br>- 부관 밸브 받침 콘크리트 미설치, 수압계 작동상태 불량<br>- 환기구, 사다리, 에어벤트 상태양호 | | |

| 번호 | 손상(결함) 종류 | 조사 내용 | 손상(결함) 정도 | 평가 |
|---|---|---|---|---|
| 2 | 관로부식 | 배관 표면부식 | 경미한 전면부식 | b |

배관 및 밸브 상태

| 번호 | 손상(결함) 종류 | 조사 내용 | 손상(결함) 정도 | 평가 |
|---|---|---|---|---|
| 검토<br>내용 | - 배관 표면부식 : 도장보수(철재류) | | | |

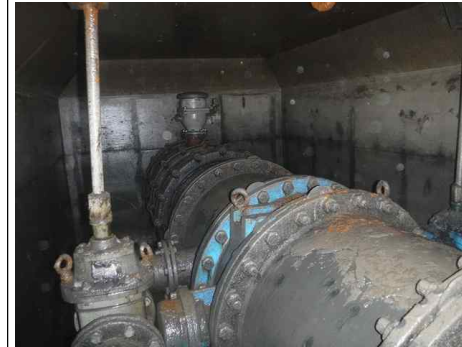
배관 및 밸브 상태

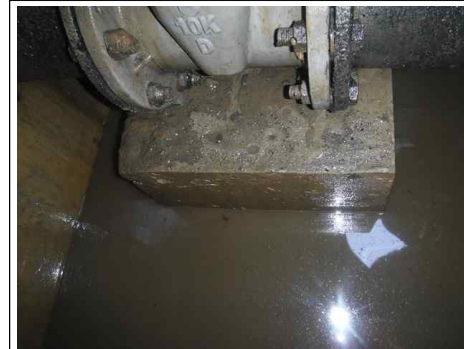
밸브 받침콘크리트 상태
