# 밸브실 상태조사표

| •개별부재명 : 7+6.35[D] | •복합부재명 : 01구간 | •개별시설물명 : 송수관로 |

조사일자 : 2022. 12. 05

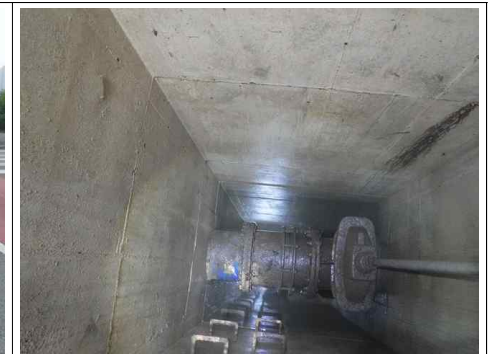
밸브실 내부 전경

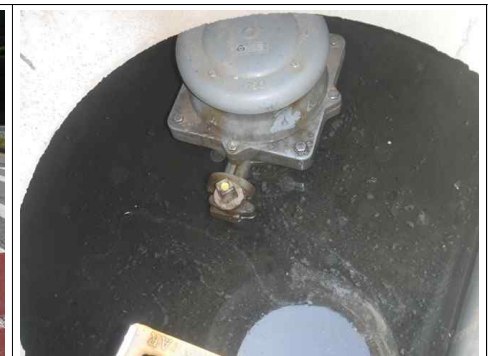
밸브실 내부 전경

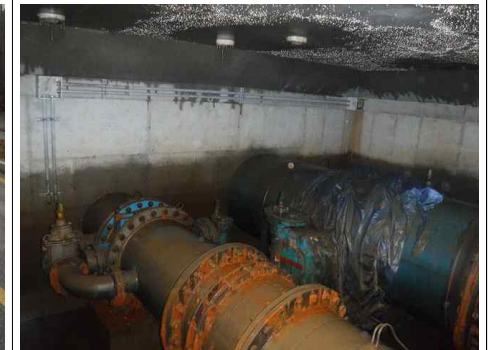
밸브실 내부 전경

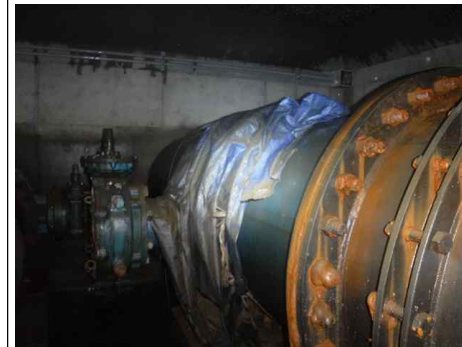
배관 및 밸브 상태

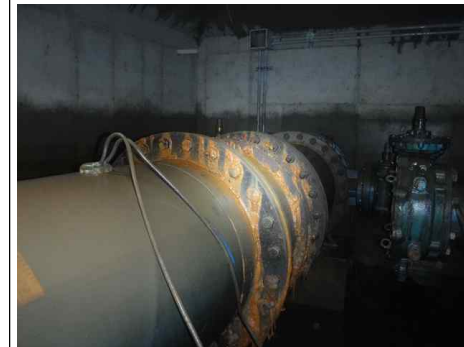
| •조사내용 - 구조물 상태양호<br>- 배관 경미한 전면부식, 밸브 상태양호, 관 접속부 상태양호<br>- 부관 밸브 받침콘크리트 미설치<br>- 환기구, 사다리, 에어벤트 상태양호 | | |

| 번호 | 손상(결함) 종류 | 조사 내용 | 손상(결함) 정도 | 평가 |
|---|---|---|---|---|
| 2 | 관로부식 | 배관 표면부식 | 경미한 전면부식 | b |

배관 및 밸브 상태

| 번호 | 손상(결함) 종류 | 조사 내용 | 손상(결함) 정도 | 평가 |
|---|---|---|---|---|
| 검토<br>내용 | - 배관 표면부식 : 도장보수(철재류) | | | |

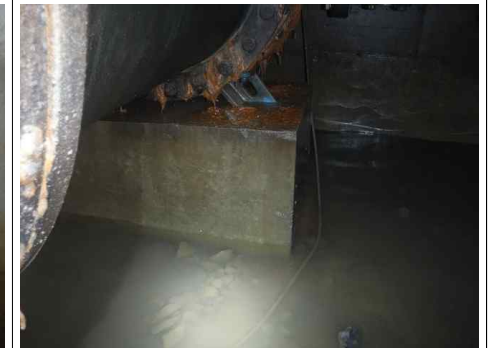
밸브 받침콘크리트 상태

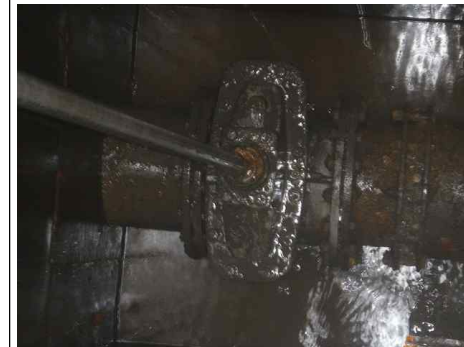
| 번호 | 손상(결함) 종류 | 조사 내용 | 손상(결함) 정도 | 평가 |
|---|---|---|---|---|
| 2 | 관로부식 | 배관 표면부식 | 경미한 전면부식 | b |

배관 및 밸브 상태

| 번호 | 손상(결함) 종류 | 조사 내용 | 손상(결함) 정도 | 평가 |
|---|---|---|---|---|
| 검토<br>내용 | - 배관 표면부식 : 도장보수(철재류) | | | |

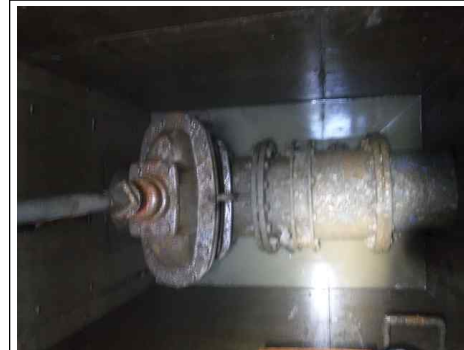
| 번호 | 손상(결함) 종류 | 조사 내용 | 손상(결함) 정도 | 평가 |
|---|---|---|---|---|
| 2 | 관로부식 | 상태양호 | | a |
| 3 | 밸브손상 | 상태양호 | | a |

배관 및 밸브 상태
