**상주영천고속도로 2024~2025년  
시설물 안전 점검 용역  
정기안전점검보고서**

**< 옹벽편 >**

**2025. 06**

**점검기관 : [주]명성엔지니어링**

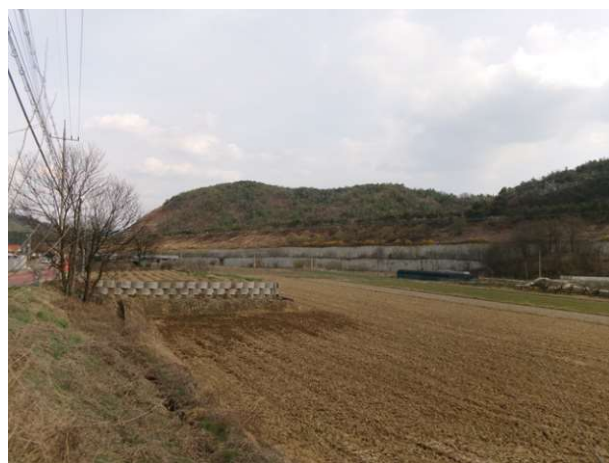
3공구 패널식 옹벽 02

| 구분 | 공구 | 용 벽 명 | 용 벽 현 황 | | | | 점 검 내 용 | | | | | 비고 |
|---|---|---|---|---|---|---|---|---|---|---|---|---|
| 2 | | <b>패널식 용벽 02</b><br>(관리이정 25.414~25.852km)<br>(공구이정 9.400~9.838km) | 2017 | 438.0 | 15.9 | 2종 | ■ 패널 전면부 파손<br>■ 용벽 누수<br>■ 용벽 균열부백태<br>■ 용벽 배부름 | ■ 용벽 하부 채수 | ■ 양호 | ■ 양호 | ■ 전면부 파손 → 단면보수<br>■ 전면부 균열부백태 → 백태보수<br>■ 전면부 누수, 배부름 → 주의관찰<br>■ 하부 채수 → 정비 | |

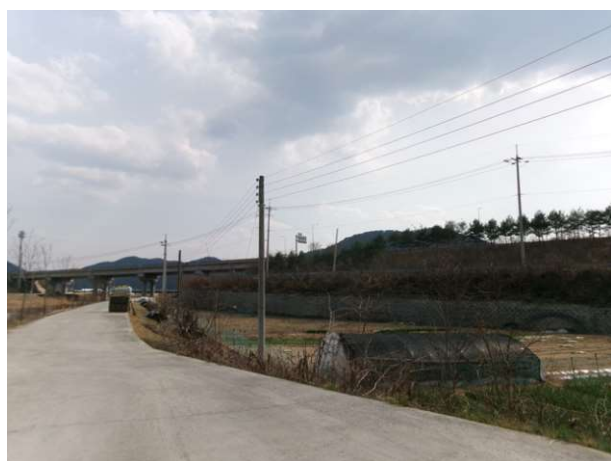
3공구 블럭식 옹벽 03

| 구분 | 공구 | 용 벽 명 | 용 벽 현 황 | | | | 점 검 내 용 | | | | | 비고 |
|---|---|---|---|---|---|---|---|---|---|---|---|---|
| 3 | 4 | <b>블럭식 용벽 03</b><br>(관리이정 29.178~29.400km)<br>(공구이정 0.195~0.413km) | 2017 | 218.0 | 8.7 | 2종 | ■ 블럭 전면부 균열<br>■ 블럭 전면부 파손 | ■ 양호 | ■ 양호 | ■ 양호 | ■ 블럭 균열 → 균열보수<br>■ 블럭 파손 → 단면보수 | |

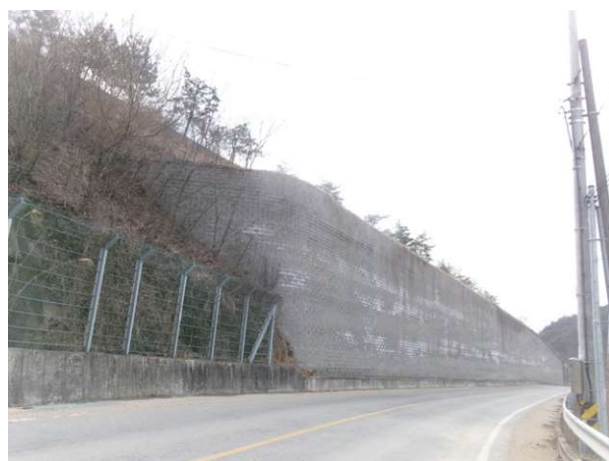
4공구 블럭식 옹벽 04

| 구분 | 공구 | 용 벽 명 | 용 벽 현 황 | | | | 점 검 내 용 | | | | | 비고 |
|---|---|---|---|---|---|---|---|---|---|---|---|---|
| 4 | | <b>블럭식 용벽 04</b><br>(관리이정 30.940~31.213km)<br>(공구이정 1.957~2.230km) | 2017 | 273.0 | 12.5 | 2종 | ■ 블럭 전면부 균열<br>■ 블럭 전면부 백태<br>■ 블럭 전면부 배부름<br>■ 블럭 전면부 파손 | ■ 하부 방호벽 파손 | ■ 배수로 균열<br>■ 배수로 파손 | ■ 양호 | ■ 블럭 균열, 백태 → 균열보수, 백태보수<br>■ 블럭 파손 → 단면보수<br>■ 균열 → 균열보수<br>■ 파손 → 단면보수<br>■ 배부름 → 주의관찰 | |

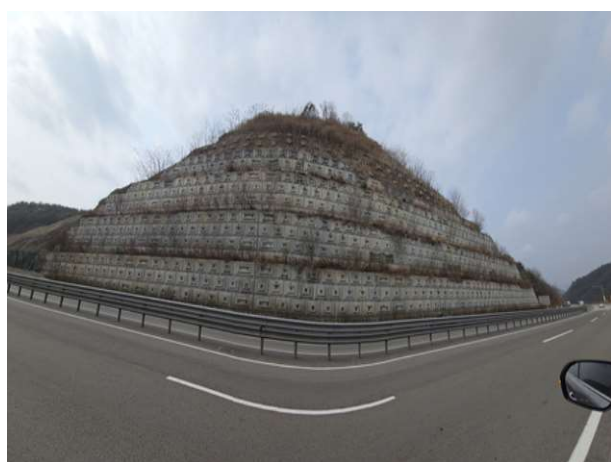
4공구 패널식 옹벽 05

| 구분 | 공구 | 용 벽 명 | 용 벽 현 황 | | | | 점 검 내 용 | | | | | 비고 |
|---|---|---|---|---|---|---|---|---|---|---|---|---|
| 5 | | <b>패널식 용벽 05</b><br>(관리이정 31.230~31.385km)<br>(공구이정 2.247~2.402km) | 2017 | 155.0 | 25.5 | 2종 | ■ 패널 전면부 파손, 들뜸<br>■ 패널 전면부 백태(표면열화)<br>■ 앵커캡 파손 | ■ 양호 | ■ 배수로 균열<br>■ 배수로 들뜸<br>■ 배수로 이격 | ■ 양호 | ■ 배수로 이격 → 충전보수<br>■ 앵커캡 파손 → 재설치<br>■ 파손, 들뜸 → 단면보수<br>■ 배수로 균열 → 균열보수<br>■ 전면부 백태(표면열화) → 표면처리 | |

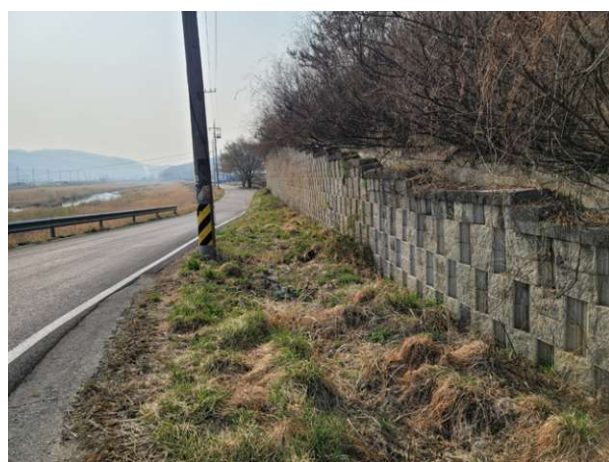
5공구 블럭식 옹벽 06

| 구분 | 공구 | 용 벽 명 | 용 벽 현 황 | | | | 점 검 내 용 | | | | | 비고 |
|---|---|---|---|---|---|---|---|---|---|---|---|---|
| 6 | 5 | <b>블럭식 용벽 06</b><br>(관리이정 군위JCT R-A~R-C)<br>(공구이정 0.020~0.134km) | 2017 | 184.0 | 8.4 | 2종 | ■ 블럭 전면부 파손 | ■ 양호 | ■ 균열 | ■ 양호 | ■ 블럭 파손 → 단면보수<br>■ 균열 → 균열보수 | |

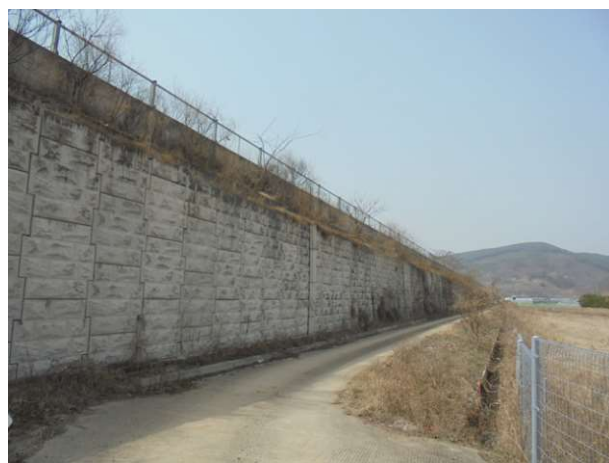
6공구 패널식 옹벽 08

| 구분 | 공구 | 용 벽 명 | 용 벽 현 황 | | | | 점 검 내 용 | | | | | 비고 |
|---|---|---|---|---|---|---|---|---|---|---|---|---|
| 8 | | <b>패널식 용벽 08</b><br>(관리이정 49.160~50.151km)<br>(공구이정 4.941~5.933km) | 2017 | 977.0 | 9.1 | 2종 | ■ 패널 전면부 이격 | ■ 양호 | ■ 균열 | ■ 양호 | ■ 전면부 이격 → 주의관찰<br>■ 배수로 균열 → 균열보수 | |

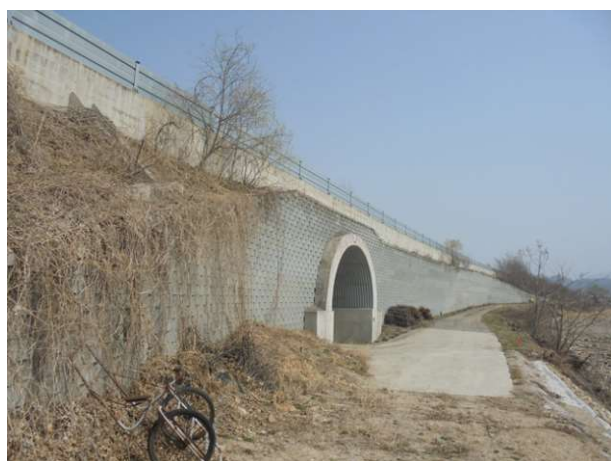
6공구 블럭식 옹벽 09

| 구분 | 공구 | 용 벽 명 | 용 벽 현 황 | | | | 점 검 내 용 | | | | | 비고 |
|---|---|---|---|---|---|---|---|---|---|---|---|---|
| 9 | | <b>블럭식 용벽 09</b><br>(관리이정 51.200~51.378km)<br>(공구이정 6.979~7.160km) | 2017 | 181.0 | 9.3 | 2종 | ■ 블럭 전면부 밀림<br>■ 블럭 전면부 균열 | ■ 양호 | ■ 양호 | ■ 양호 | ■ 블럭 밀림, 균열 → 주의관찰 | |

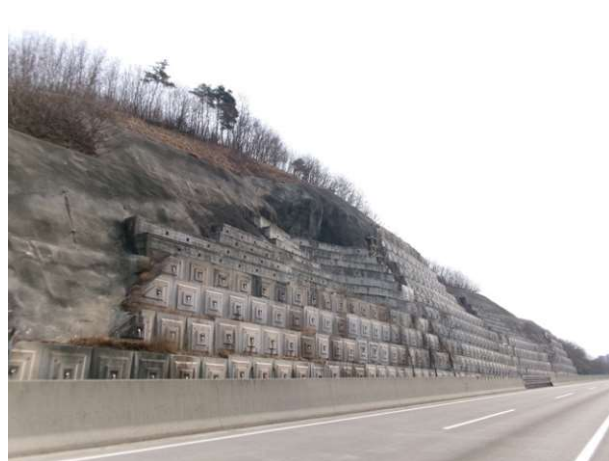
6공구 패널식 옹벽 10

| 구분 | 공구 | 용 벽 명 | 용 벽 현 황 | | | | 점 검 내 용 | | | | | 비고 |
|---|---|---|---|---|---|---|---|---|---|---|---|---|
| 10 | | <b>패널식 용벽 10</b><br>(관리이정 54.472~54.763km)<br>(공구이정 10.254~10.455km) | 2017 | 201.0 | 27.5 | 2종 | ■ 패널 전면부 균열, 망상균열<br>■ 패널 전면부 백태, 표면오염<br>■ 패널 전면부 누수흔적<br>■ 패널 전면부 파손<br>■ 패널 전면부 앵커캡 탈락<br>■ 패널 전면부 앵커캡 누수흔적(누수) | ■ 양호 | ■ 양호 | ■ 슛크리트 파손<br>■ 슛크리트 내부 토사유실 | ■ 전면부 백태 → 백태보수<br>■ 전면부 표면오염, 망상균열 → 표면처리<br>■ 전면부 누수흔적 → 주의관찰<br>■ 앵커캡 탈락 → 정비<br>■ 전면부 균열 → 균열보수<br>■ 들뜸, 파손 → 단면보수<br>■ 슛크리트 내부 토사유실 → 주의관찰 | |

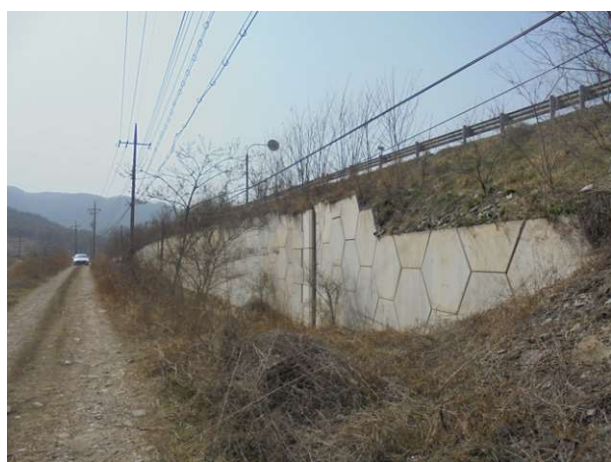
7공구 패널식 옹벽 11

| 구분 | 공구 | 용 벽 명 | 용 벽 현 황 | | | | 점 검 내 용 | | | | | 비고 |
|---|---|---|---|---|---|---|---|---|---|---|---|---|
| 11 | 7 | 패널식 옹벽 11<br>(관리이정 62.338~62.470km)<br>(공구이정 6.780~6.915km) | 2017 | 136.9 | 7.5 | 2종 | ■ 패널 전면부 파손 | ■ 양호 | ■ 균열 | ■ 양호 | ■ 전면부 파손 → 단면보수 | |

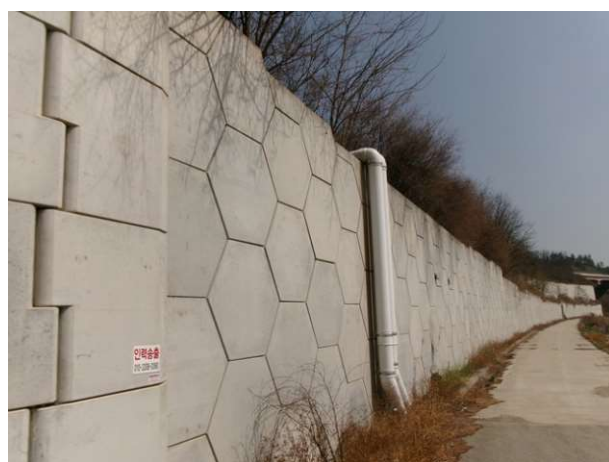
7공구 패널식 옹벽 12

| 구분 | 공구 | 용 벽 명 | 용 벽 현 황 | | | | 점 검 내 용 | | | | | 비고 |
|---|---|---|---|---|---|---|---|---|---|---|---|---|
| 12 | | 패널식 옹벽 12<br>(관리이정 63.430~63.788km)<br>(공구이정 7.872~8.230km) | 2017 | 798.0 | 18.7 | 2종 | ■ 패널 전면부 파손<br>■ 패널 전면부 균열<br>■ 배부름 | ■ 양호 | ■ 유도배수관 하부 집수정 미설치 | ■ 양호 | ■ 전면부 파손 → 단면보수<br>■ 전면부 균열 → 균열보수<br>■ 집수정 설치<br>■ 배부름 → 주의관찰 | |

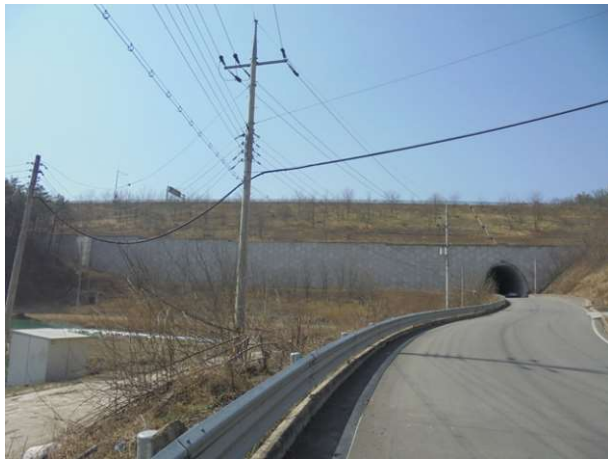
8공구 패널식 옹벽 13

| 구분 | 공구 | 용 벽 명 | 용 벽 현 황 | | | | 점 검 내 용 | | | | | 비고 |
|---|---|---|---|---|---|---|---|---|---|---|---|---|
| 13 | 8 | 패널식 옹벽 13<br>(관리이정 73.125~73.250km)<br>(공구이정 7.767~7.890km) | 2017 | 125.6 | 13.9 | 2종 | ■ 패널 전면부 파손 | ■ 양호 | ■ 균열<br>■ 파손 | ■ 양호 | ■ 배수로 균열 → 균열보수<br>■ 파손 → 단면보수 | |

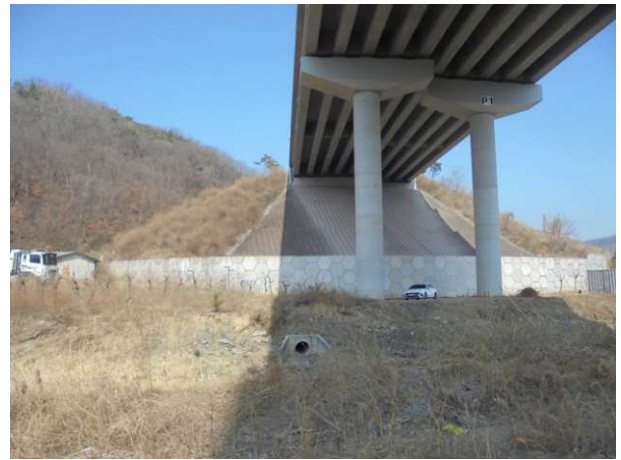
8공구 패널식 옹벽 14

| 구분 | 공구 | 용 벽 명 | 용 벽 현 황 | | | | 점 검 내 용 | | | | | 비고 |
|---|---|---|---|---|---|---|---|---|---|---|---|---|
| 14 | 9 | 패널식 옹벽 14<br>(관리이정 75.448~75.520km)<br>(공구이정 0.090~0.160km) | 2017 | 198.0 | 10.3 | 2종 | ■ 상부 기울음<br>■ 패널 전면부 파손<br>■ 패널 전면부 배부름 | ■ 양호 | ■ 균열<br>■ 파손 | ■ 들뜸 | ■ 파손 → 단면보수<br>■ 상부 들뜸 → 단면보수<br>■ 기울음 → 정비<br>■ 배부름 → 주의관찰<br>■ 배수로 균열 → 균열보수 | |

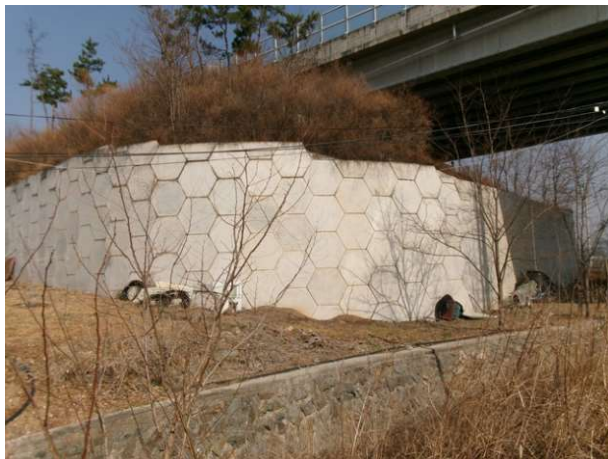
9공구 패널식 옹벽 15

| 구분 | 공구 | 용 벽 명 | 용 벽 현 황 | | | | 점 검 내 용 | | | | | 비고 |
|---|---|---|---|---|---|---|---|---|---|---|---|---|
| 15 | | 패널식 옹벽 15<br>(관리이정 78.940~78.983km)<br>(공구이정 3.585~3.625km) | 2017 | 182.2 | 12.8 | 2종 | ■ 패널 전면부 파손<br>■ 상단 들뜸. 파손 | ■ 양호 | ■ 파손<br>■ 균열<br>■ 이격 | ■ 양호 | ■ 배수로 균열 → 균열보수<br>■ 배수로 이격 → 충전보수<br>■ 파손, 들뜸 → 단면보수 | |

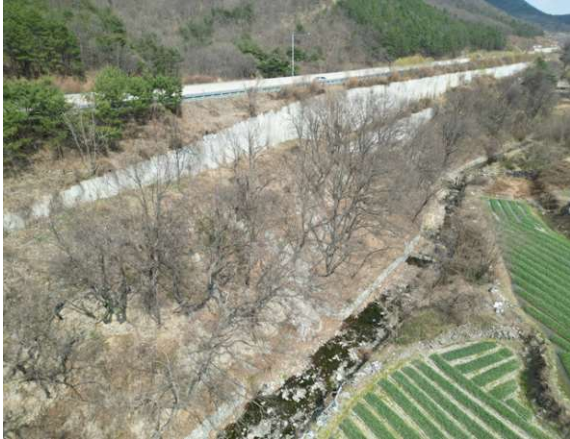
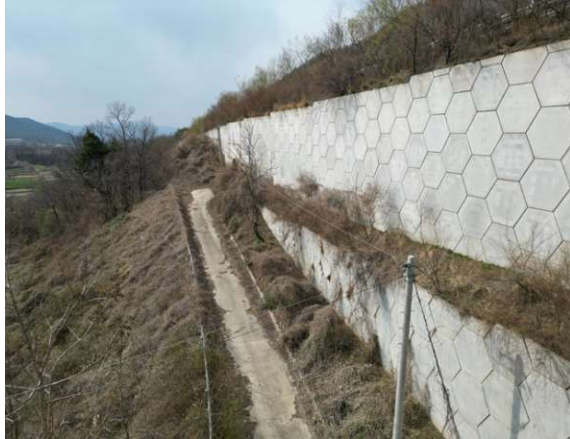
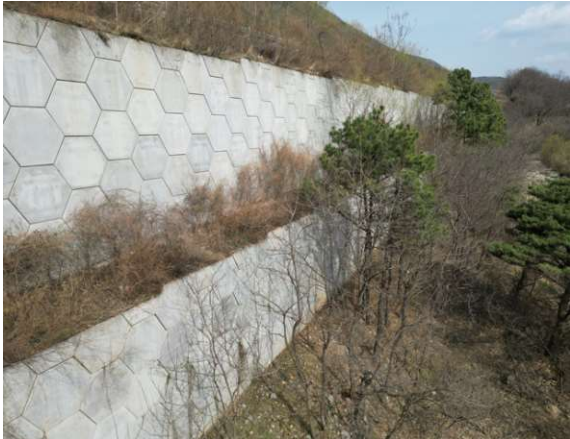
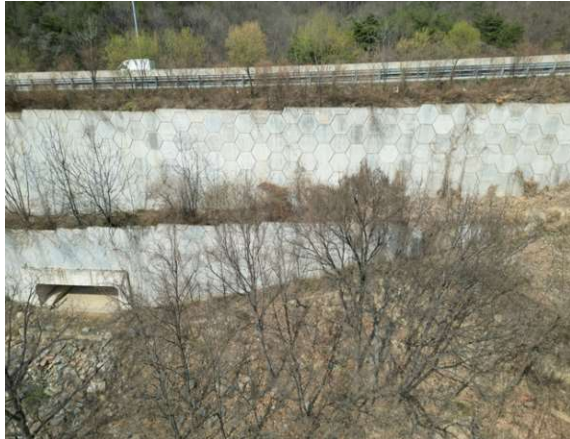
| 구 분 | 점검 결과 | 조치 필요사항 |
|---|---|---|
| 점검자 의견 | 패널식 옹벽 01의 조사결과 전면부, 배수시설, 상부성토부, 기초부에는 구조적 결함이 없는 양호한 상태로 조사되었고, 사용성에도 문제는 없는 상태로 확인되었다. 해당 구조물의 경우 원활한 점검 및 유지관리를 위한 주변 식생을 정비하고 주기적인 점검을 통한 신규손상의 발생확인 등에 대한 유지관리를 실시하여 현재 상태를 유지하는 것이 바람직 할 것으로 판단된다. | |

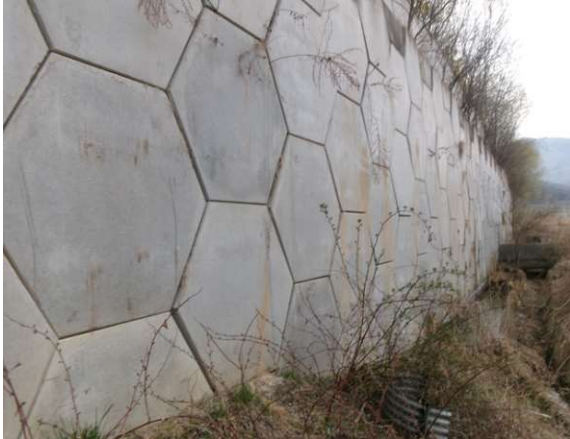
| 위 치 | S02 패널 전면부 | 위 치 | S02 패널 전면부 |

| 현 황 | 배부름(A=7.0m×2.5m) | 현 황 | 판넬 파손(A=0.3m×0.2m) |

| 구 분 | 점검 결과 | 조치 필요사항 |
|---|---|---|
| 옹벽 상태 | <ul style="list-style-type: none"> <li>· 패널 전면부 판넬 파손 (A=1.05㎡, 10개소)</li> <li>· 패널 전면부 균열부백태 (A=0.10㎡, 1개소)</li> <li>· 옹벽 누수 (4개소)</li> <li>· 옹벽 배부름 (A=17.50㎡, 1개소)</li> <li>· 옹벽 하부 채수 (A=5.00㎡, 1개소)</li> </ul> | 단면보수<br>백태보수<br>주의관찰<br>주의관찰<br>정비 |
| 점검자 의견 | <p>패널식 옹벽 02에 대한 정기안전점검 결과, 패널 전면부 일부 구간에서 기존 손상인 판넬 파손, 누수, 배부름, 옹벽 하부에서 채수가 발생된 것으로 조사되었으며, 신규 손상으로 균열부백태가 조사되었다.</p> <p>배부름과 옹벽 하부 채수의 경우 판넬 누수부 인근에 발생한 손상으로 주기적인 점검을 통한 진행성 여부를 판단하는 것이 바람직할 것으로 사료되고, 누수의 경우 우천시 옹벽 상부에서 우수가 유입되어 옹벽 내의 성토층의 수위가 상승하여 발생한 손상으로 누수의 형태를 확인결과, 내부 유실 등의 손상은 발생하지 않은 것으로 판단된다.</p> <p>이외의 조사된 판넬 파손의 손상의 경우는 옹벽의 안전성에 영향을 미칠만한 손상은 아니나, 손상의 진전방지를 위한 보수가 필요할 것으로 판단되며, 해당 시설물의 원활한 점검 및 유지관리를 위한 주변 식생을 정비하는 것이 바람직할 것으로 사료된다.</p> | |

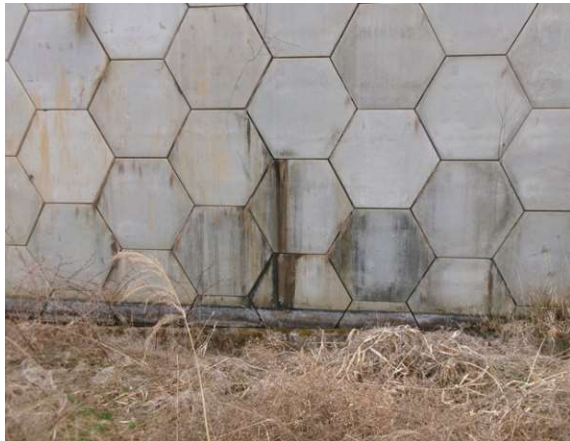
| 위 치 | S03 옹벽 하부 | 위 치 | S03 패널 전면부 |

| 현 황 | 채수(A=10.0m×0.5m) | 현 황 | 누수(3EA) |

| NO | 구 분 | 손상 현황 | 단 위 | 합 계 | 보수공법 | 비 고 |
|---|---|---|---|---|---|---|
| 2 | 옹벽 | 누수 | 개소<br>(개소) | 4.00<br>(4) | 주의관찰 | |

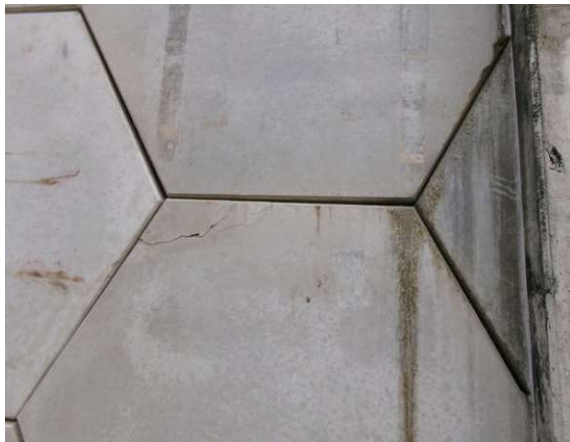
| 위 치 | S06 패널 전면부 | 위 치 | S11 패널 전면부 |

| 현 황 | 누수(1EA) | 현 황 | 판넬 파손(A=0.3m×0.5m) |

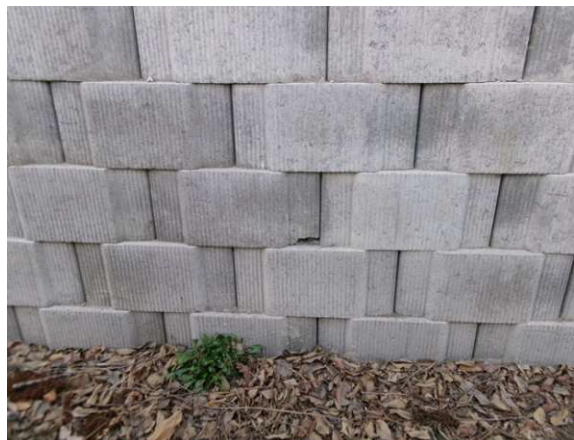
| 위 치 | S03 블럭 전면부 | 위 치 | S05 블럭 전면부 |

| 현 황 | 블럭 균열 1EA | 현 황 | 블럭 파손 1EA |

| 구 분 | 점검 결과 | 조치 필요사항 |
|---|---|---|
| 옹벽 상태 | <ul style="list-style-type: none"> <li>· 블럭 전면부 파손 (3개소)</li> <li>· 블럭 전면부 균열 (4개소)</li> </ul> | 단면보수<br>균열보수 |
| 점검자 의견 | 블럭식 옹벽 03에 대한 정기안전점검결과, 블럭 전면부 일부 구간에서 기존 손상인 블럭 균열, 블럭 파손이 확인되었으며, 조사된 손상의 경우 옹벽의 안전성에 영향을 미칠만한 손상은 아니나, 손상의 진전방지를 위한 보수가 필요할 것으로 판단되고, 해당 시설물의 원활한 점검 및 유지관리를 위한 주변 식생을 정비하는 것이 바람직할 것으로 사료된다. | |

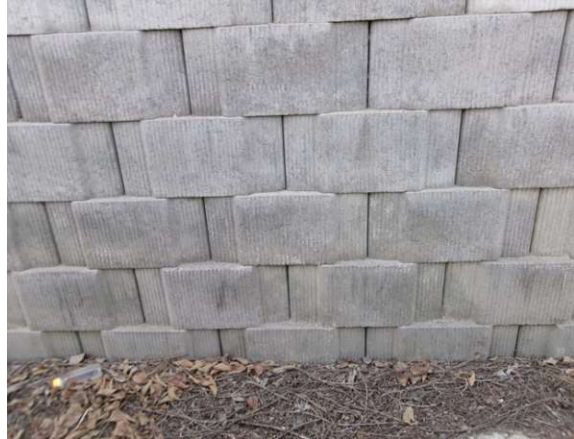
| 위 치 | S06 블록 전면부 | 위 치 | S07 블록 전면부 |

| 현 황 | 블록 파손 1EA | 현 황 | 블록 균열 1EA |

| NO | 구 분 | 손상 현황 | 단 위 | 합 계 | 보수공법 | 비 고 |
|---|---|---|---|---|---|---|
| 1 | 옹벽 | 블럭 전면부 균열 | 개소<br>(개소) | 4.00<br>(4) | 균열보수 | |

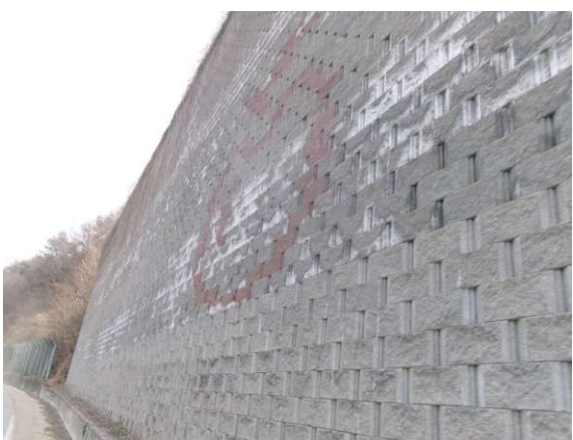
| 위 치 | S02 블록 전면부 | 위 치 | S02~08 블록 전면부 |

| 현 황 | 블록 백태(A=20.0m×2.0m) | 현 황 | 블록 백태(A=20.0m×2.0m) |

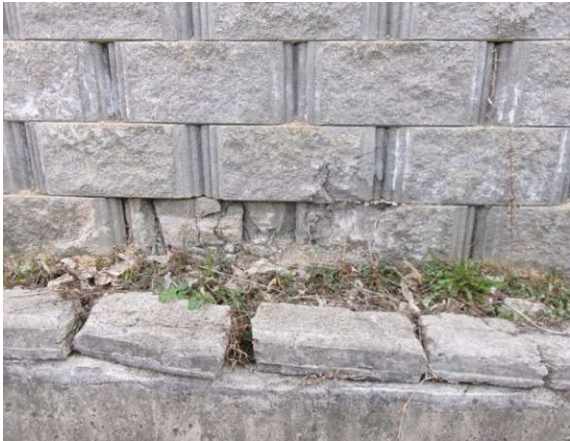
| 위 치 | S08 블록 전면부 | 위 치 | S08 기초부 |

| 현 황 | 블록 파손 3EA | 현 황 | 하단 파손(A=0.2m×4.0m) |

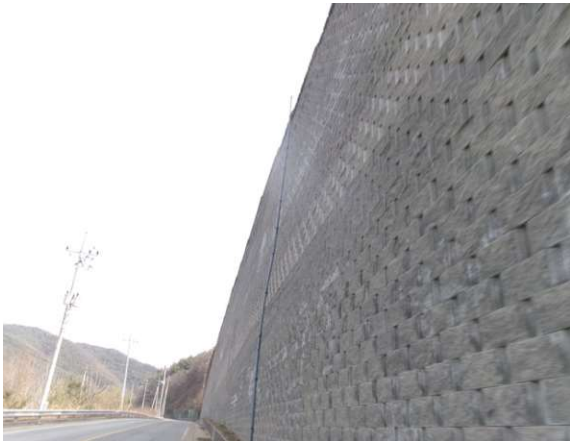
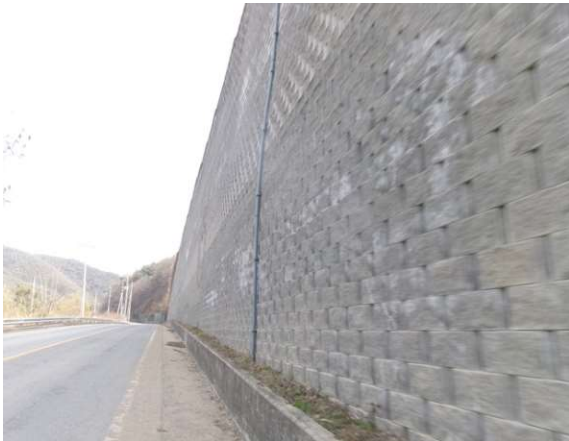
| 위 치 | S10~12 블록 전면부 | 위 치 | S10~12 블록 전면부 |

| 현 황 | 배부름(A=20.0m×10.0m) | 현 황 | 배부름(A=20.0m×10.0m) |

| 구 분 | 점검 결과 | 조치 필요사항 |
|---|---|---|
| 점검자 의견 | 블럭식 옹벽 04에 대한 점검결과, 기존 손상인 블럭 전면부 배부름, 균열, 파손, 배수로 균열, 배수로 파손, 기초 하부 방호벽 파손 등의 손상이 국부적으로 발생한 것으로 확인되었으며, 금회 점검에서 신규 손상으로 전면부에 전반적인 백태가 조사되었다. 조사된 손상부는 내구성 확보 차원의 보수가 필요할 것으로 판단되며, 특히, 배부름의 경우 금회 현장조사시에 양호한 상태로 확인되나, 지속적인 주의관찰 및 계측을 통한 유지관리 후 손상의 진전시 적절한 조치를 취하는 것이 바람직할 것으로 판단된다. | |

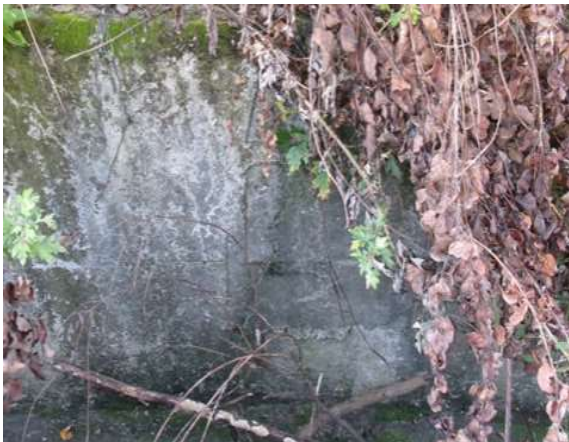
| 위 치 | S13 상부 배수로 | 위 치 | S14 상부 배수로 |

| 현 황 | 균열(Cw=0.3mm미만) / L=0.5m | 현 황 | 균열(Cw=0.3mm이상) / L=1.5m |

| NO | 구 분 | 손상 현황 | 단 위 | 합 계 | 보수공법 | 비 고 |
|---|---|---|---|---|---|---|
| 7 | 배수시설 | 배수로 균열(Cw=0.3mm이상) | m<br>(개소) | 1.5<br>(1) | 균열보수 | |

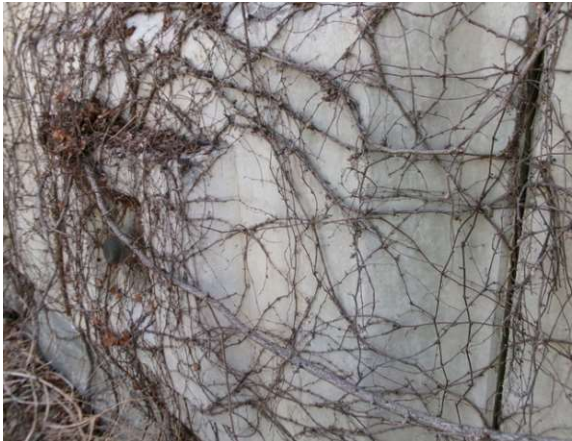
| 위 치 | S1 패널 전면부 | 위 치 | S1 패널 전면부 |

| 현 황 | 파손(A=0.2m×0.5m) | 현 황 | 파손(A=0.3m×0.5m) |

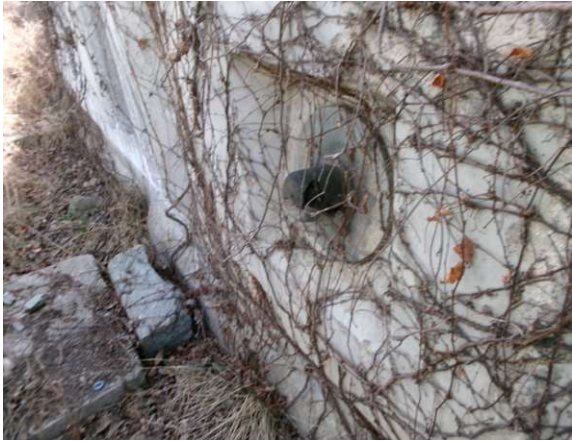
| 위 치 | S1 패널 전면부 | 위 치 | S3 패널 전면부 |

| 현 황 | 앵커캡 파손(1EA) | 현 황 | 백태(표면열화) (A=8.0m×5.0m) |

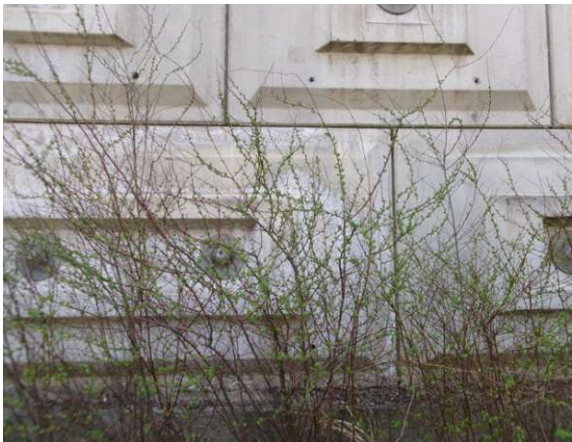
| 위 치 | S3 패널 전면부 | 위 치 | S6 패널 전면부 |

| 현 황 | 백태(표면열화) (A=1.0m×2.0m) | 현 황 | 백태(표면열화) (A=20.0m×2.0m) |

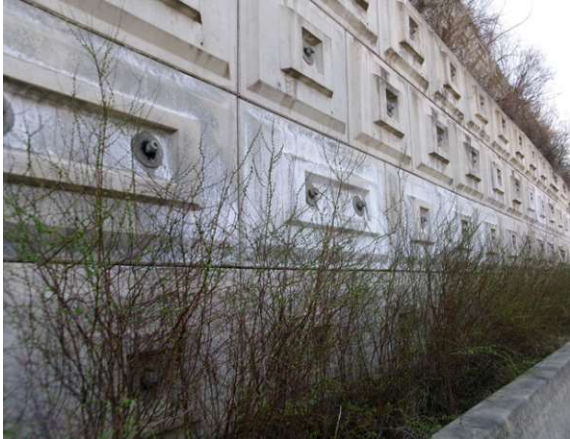
| 위 치 | S4 패널 전면부 | 위 치 | S7 패널 전면부 |

| 현 황 | 백태(표면열화) (A=1.0m×2.0m) | 현 황 | 들뜸(A=0.2m×0.4m) |

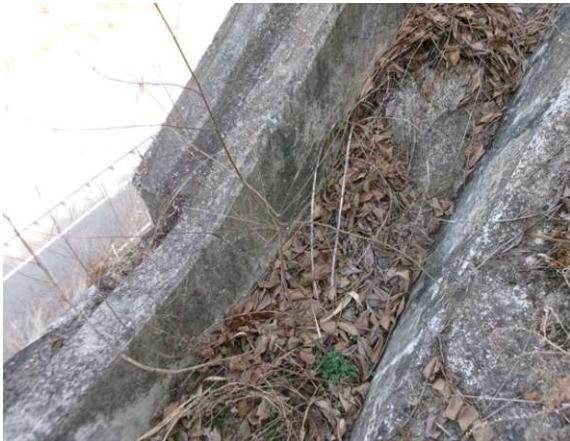
| 위 치 | S4 패널 전면부 | 위 치 | S7 패널 전면부 |

| 현 황 | 상부 배수로 들뜸(A=0.1m×0.5m) | 현 황 | 상부 배수로 이격(L=0.5m) |

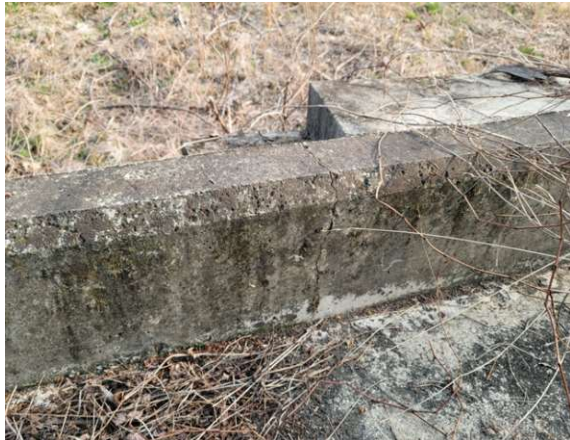
| 위 치 | S05 전면부 블럭 | 위 치 | S09 배수로 |

| 현 황 | 블럭 파손 1EA | 현 황 | 균열(Cw=0.3mm이상) / L=1.5m |

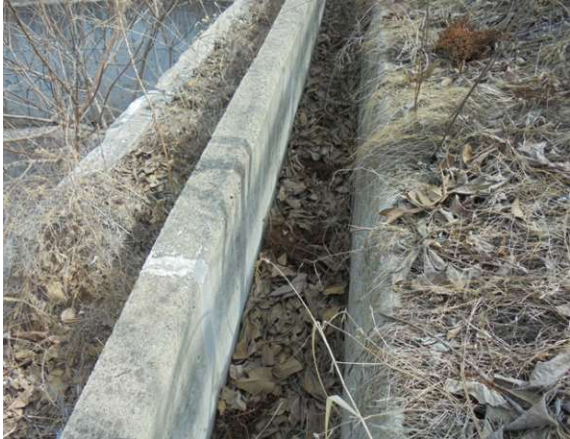
| 위 치 | S02 배수로 | 위 치 | S02 배수로 |

| 현 황 | 균열(Cw=0.3mm이상) / L=1.0m | 현 황 | 균열(Cw=0.3mm이상) / L=1.0m |

| 구 분 | 점검 결과 | 조치 필요사항 |
|---|---|---|
| 배수시설 | · 배수로 균열(Cw=0.3mm이상) (L=2.00m, 2개소) | 균열보수 |

| NO | 구 분 | 손상 현황 | 단 위 | 합 계 | 보수공법 | 비 고 |
|---|---|---|---|---|---|---|
| 2 | 배수시설 | 배수로 균열(Cw=0.3mm이상) | m<br>(개소) | 2.00<br>(2) | 균열보수 | |

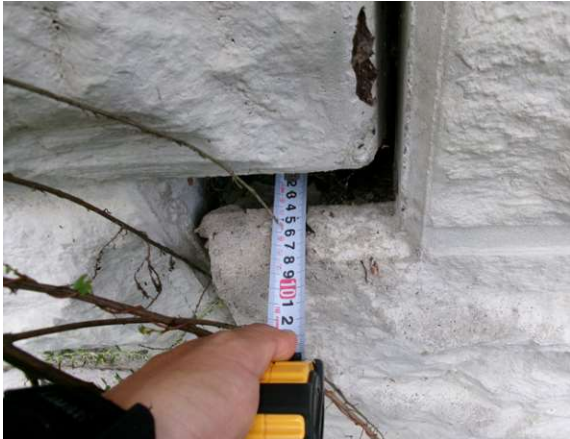
| 위 치 | S37 패널 전면부 | 위 치 | S37 패널 전면부 |

| 현 황 | 이격(L=5.0m) | 현 황 | 이격(L=5.0m) |

| 구 분 | 점검 결과 | 조치 필요사항 |
|---|---|---|
| 점검자 의견 | 패널식 옹벽 08에 대한 정기안전점검 결과, 기존 손상인 패널 전면부 이격, 배수로 균열등의 손상이 조사되었으며, 조사된 손상부의 경우 구조물의 내구성 증진 및 손상의 진전방지를 위한 보수 등의 조치가 필요할 것으로 판단되고, 해당 시설물의 원활한 점검 및 유지관리를 위한 주변 식생을 정비하는 것이 바람직할 것으로 사료된다 | |

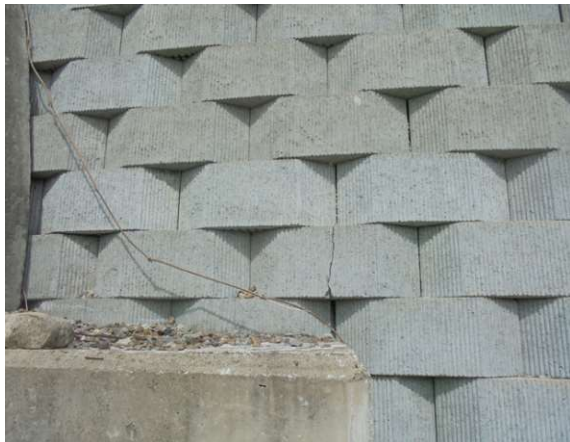
| 위 치 | S01 블럭 전면부 | 위 치 | S03 블럭 전면부 |

| 현 황 | 블럭 밀립 3EA | 현 황 | 블럭 균열 1EA |

| 구 분 | 점검 결과 | 조치 필요사항 |
|---|---|---|
| 점검자 의견 | 블럭식 옹벽 09에 대한 외관조사 결과, 기존 손상인 블럭 전면부 밀림이 국부적으로 발생한 것으로 확인되었으며, 금회 점검에서 신규 손상으로 블럭 균열이 추가로 조사되었다. 조사된 손상부의 경우 옹벽의 안전성에 영향을 미칠만한 손상은 아니므로 주의관찰 후 손상의 진전시 적절한 조치를 취하는 것이 바람직 할 것으로 판단되고, 해당 시설물의 원활한 점검 및 유지관리를 위한 주변 식생을 정비하는 것이 바람직할 것으로 사료된다. | |

| NO | 구 분 | 손상 현황 | 단 위 | 합 계 | 보수공법 | 비 고 |
|---|---|---|---|---|---|---|
| 2 | 옹벽 | 블럭 전면부 균열 | 개소<br>(개소) | 1.00<br>(1) | 주의관찰 | |

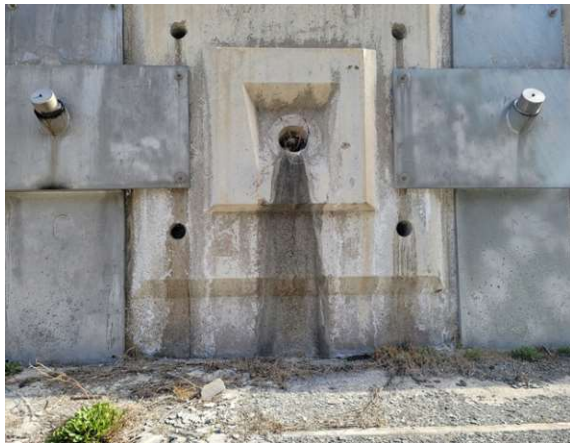
| 위 치 | 패널 전면부(보강) | 위 치 | S02 옹벽 상부 |

| 현 황 | 전경 | 현 황 | 쑈크리트 파손(A=7.0m×2.5m) |

| 구 분 | 점검 결과 | 조치 필요사항 |
|---|---|---|
| 점검자 의견 | 패널식 옹벽 10에 대한 외관조사 결과, 패널 전면부 균열 및 망상균열, 백태, 누수흔적, 파손 등이 국부적으로 발생된 것으로 조사되었으며, 옹벽 상부 숏크리트 파손 및 내부 토사유실이 확인되었다. 조사된 손상부는 주기적인 점검을 통한 손상의 진행여부를 지속적으로 관찰하는 것이 필요하며, 손상의 진전 발생시 적절한 조치를 취하는 것이 바람직할 것으로 판단된다. 또한, 패널 전면부에 발생된 균열, 단면손상의 경우 주기적인 관찰 후 손상의 진전시 구조물의 내구성 증진을 위한 보수가 요망된다. 2025년 5~6월 옹벽 전면 앵커 58공 추가 보강 공사가 진행중이며, 6월말 완료 예정으로 보강이후 손상물량 감소에 대한 내용은 하반기 정기안전점검보고서에 수록하는 것이 요구된다. | |

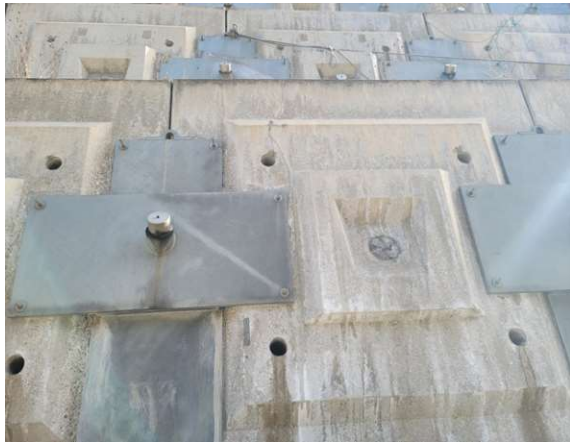
| 위 치 | S03 옹벽 상부 | 위 치 | S04 패널 전면부 |

| 현 황 | 슛크리트 파손(A=20.0m×2.5m) | 현 황 | 앵커캡 누수흔적 1EA |

| NO | 구 분 | 손상 현황 | 단 위 | 합 계 | 보수공법 | 비 고 |
|---|---|---|---|---|---|---|
| 9 | 옹벽 | 앵커캡 누수흔적(누수) | 개소<br>(개소) | 16.00<br>(16) | 주의관찰 | |

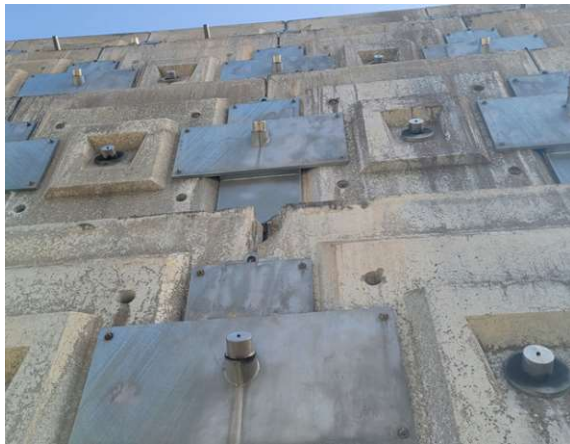
| 위 치 | S04 패널 전면부 | 위 치 | S05 패널 전면부 |

| 현 황 | 망상균열 및 백태(A=2.0m×1.5m) | 현 황 | 균열(Cw=0.5mm이상) / L=2.0m |

| NO | 구 분 | 손상 현황 | 단 위 | 합 계 | 보수공법 | 비 고 |
|---|---|---|---|---|---|---|
| 2 | 옹벽 | 패널 전면부 균열(Cw=0.5mm이상) | m<br>(개소) | 6.00<br>(3) | 균열보수 | |

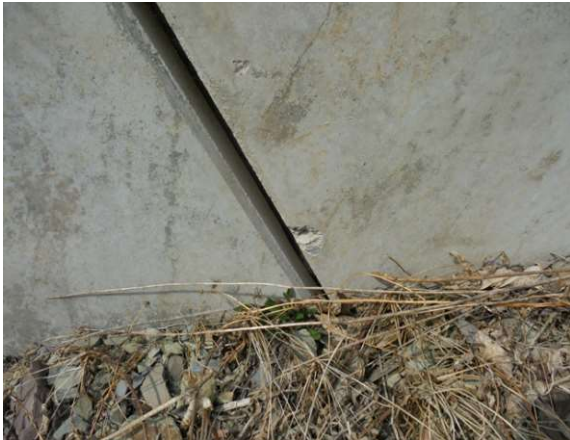
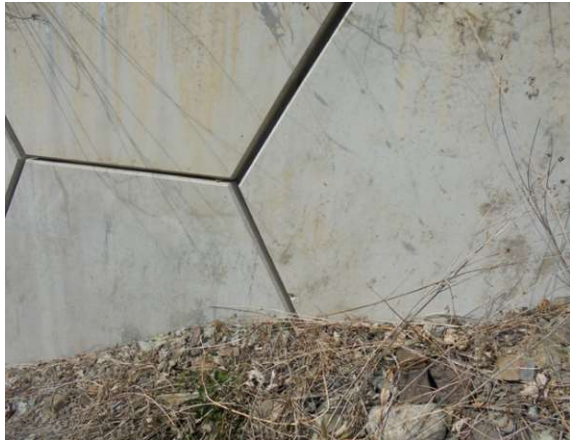
| 위 치 | S7 패널 전면부 | 위 치 | S7 패널 전면부 |

| 현 황 | 판넬 파손(A=0.1m×0.1m) | 현 황 | 판넬 파손(A=0.1m×0.1m) |

| 구 분 | 점검 결과 | 조치 필요사항 |
|---|---|---|
| 점검자 의견 | 패널식 옹벽 11에 대한 외관조사 결과, 기존 손상인 패널 전면부 일부구간 판넬 파손이 국부적으로 발생된 것으로 조사되었으며, 조사된 손상부는 옹벽의 안전성에 영향을 미칠만한 손상은 아니나, 손상의 진전방지를 위한 보수가 필요할 것으로 판단되고, 해당 시설물의 원활한 점검 및 유지관리를 위한 주변 식생을 정비하는 것이 바람직할 것으로 사료된다. | |

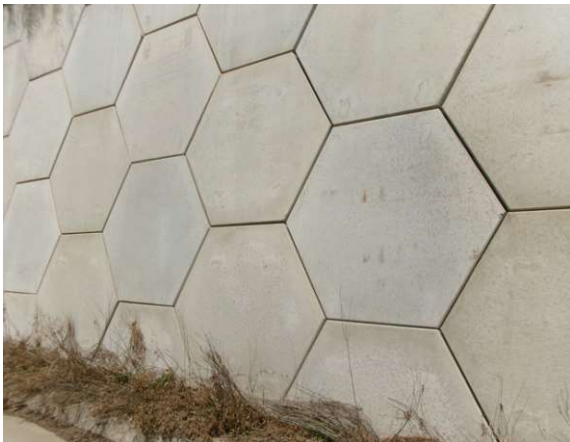
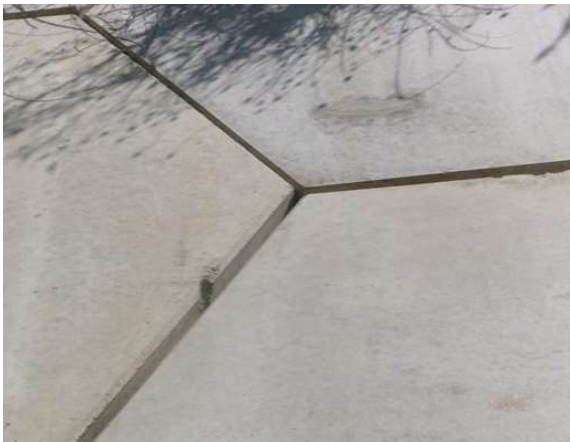
| 위 치 | 우측 S10 패널 전면부 | 위 치 | 우측 S13 패널 전면부 |

| 현 황 | 판넬 파손(A=0.1m×0.1m) | 현 황 | 판넬 파손(A=0.1m×0.1m) |

| 구 분 | 점검 결과 | 조치 필요사항 |
|---|---|---|
| 옹벽 상태 | <ul style="list-style-type: none"> <li>패널 전면부 균열(Cw=0.3mm미만) (L=1.0m, 1개소)</li> <li>패널 전면부 파손 (A=0.05㎡, 5EA)</li> <li>패널 전면부 배부름 (A=200.00㎡, 1EA)</li> </ul> | 균열보수<br>단면보수<br>주의관찰 |

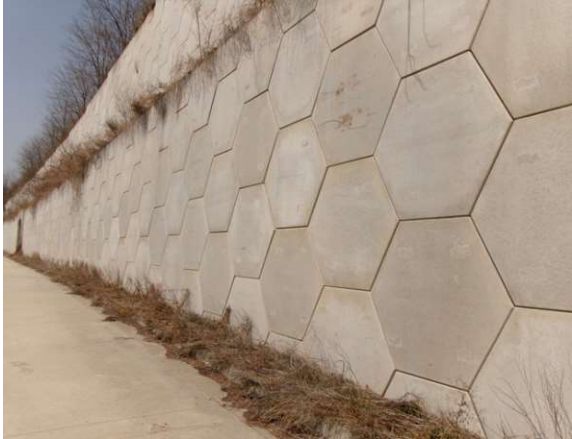
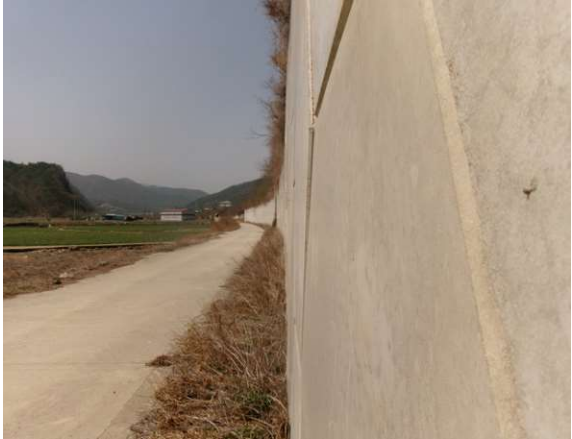
| 위 치 | 우측 S14 패널 전면부 | 위 치 | 우측 S14 패널 전면부 |

| 현 황 | 배부름(A=40.0m×5.0m) | 현 황 | 배부름(A=40.0m×5.0m) |

| 구 분 | 점검 결과 | 조치 필요사항 |
|---|---|---|
| 점검자 의견 | 패널식 옹벽 12에 대한 외관조사 결과, 기존 손상인 유도배수관 하부 집수정 미설치와 패널 전면부 균열, 파손, 배부름 등의 손상이 국부적으로 발생한 것으로 조사되었고, 조사된 손상부는 내구성 확보 및 손상의 진전방지를 위한 보수가 필요할 것으로 판단된다. 또한, 패널 S13~S15 구간 발생한 배부름의 경우 손상의 정도가 미미하여 주기적인 육안 점검을 통한 유지관리가 요망되고, 해당 시설물의 원활한 점검 및 유지관리를 위한 주변 식생을 정비하는 것이 바람직할 것으로 사료된다. | |

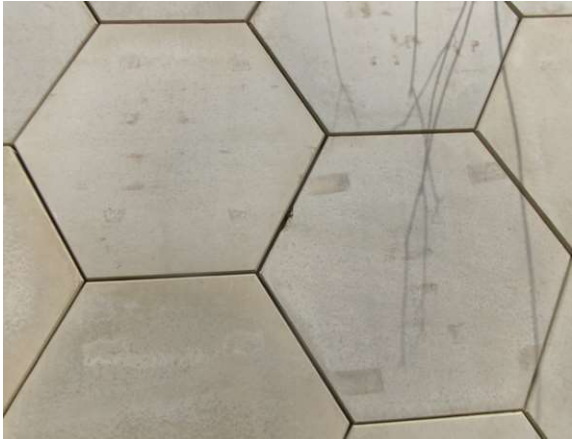
| 위 치 | 우측 S16 패널 전면부 | 위 치 | 우측 S20 패널 전면부 |

| 현 황 | 판넬 파손(A=0.1m×0.1m) | 현 황 | 집수정 미설치 1EA |

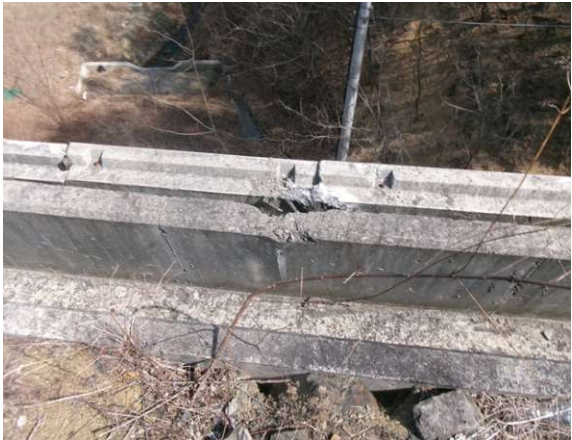
| 위 치 | S1 배수로 | 위 치 | S2 배수로 |

| 현 황 | 균열(0.3mm이상) | 현 황 | 파손(A=0.2m×0.5m) |

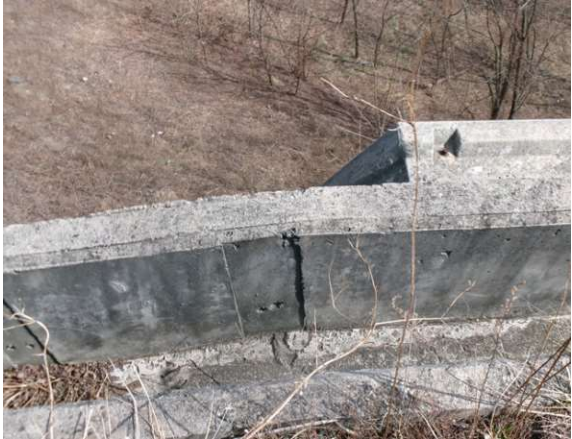
| 위 치 | S2 배수로 | 위 치 | S2 배수로 |

| 현 황 | 파손 (A=0.2m×0.5m) | 현 황 | 파손 (A=0.2m×1.0m) |

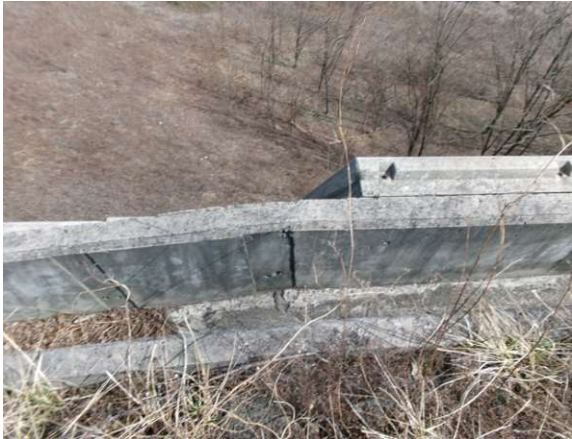
| 위 치 | S2 배수로 | 위 치 | S2 배수로 |

| 현 황 | 파손 (A=0.2m×1.0m) | 현 황 | 파손 (A=0.2m×0.5m) |

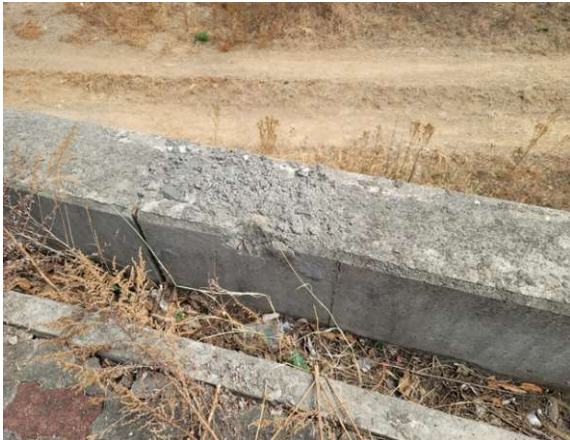
| 위 치 | S02 배수로 | 위 치 | S03 배수로 |

| 현 황 | 파손(A=0.2m×0.3m) | 현 황 | 파손(A=0.3m×0.5m) |

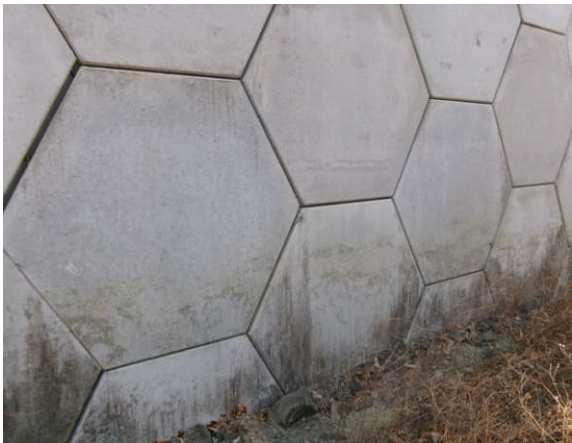
| 위 치 | S03 패널 전면부 | 위 치 | S05 패널 전면부 |

| 현 황 | 판넬 파손(A=0.1m×0.1m) | 현 황 | 판넬 기울음(1EA) |

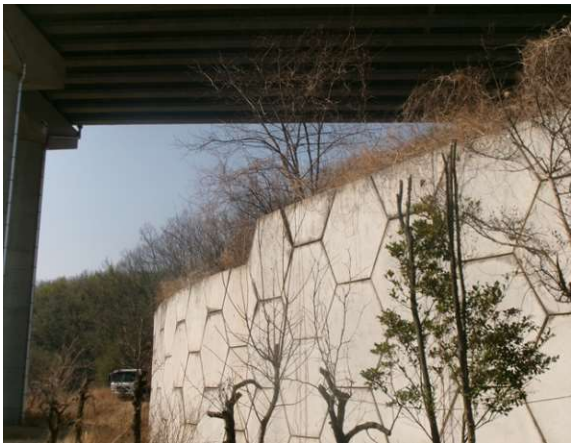
| 구 분 | 점검 결과 | 조치 필요사항 |
|---|---|---|
| 점검자 의견 | 패널식 옹벽 14에 대한 외관조사 결과, 기존 손상인 패널 전면부 파손, 패널 접합부 기울음, 패널 전면부 배부름, 상단 들뜸, 배수로 파손 등이 조사되었으며, 금회 점검에서 신규 손상으로 배수로 균열, 파손 등의 손상이 추가로 조사되었다. 패널 접합부 상부 기울음, 상부 들뜸과 패널 전면부 배부름의 경우 주기적인 점검 및 계측을 통한 손상의 진전 여부 파악 등의 유지관리가 요망된다. 특히 상부 들뜸의 경우 진전 여부를 확인할 수 있는 크랙 게이지 등의 부착물을 설치하여 추후 점검시 지속적인 관찰을 통한 진전여부를 확인하는 것이 바람직하며, 해당 시설물의 원활한 점검 및 유지관리를 위한 주변 식생을 정비하는 것이 바람직할 것으로 사료된다. | |

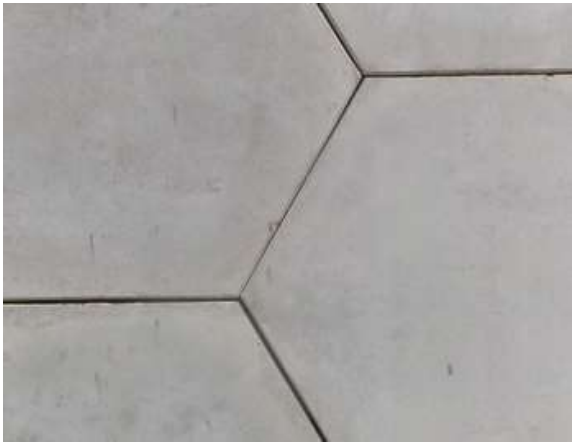
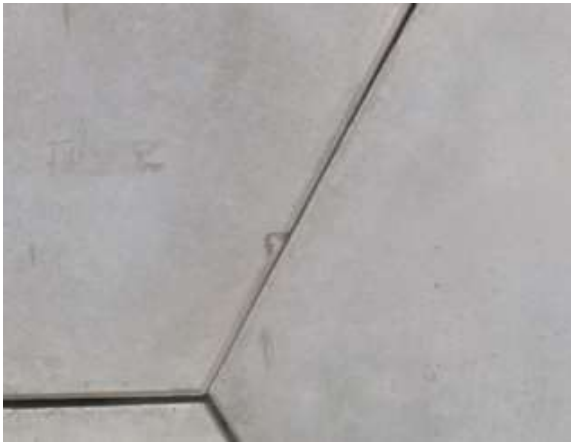
| 위 치 | S08 패널 전면부 | 위 치 | S08 패널 전면부 |

| 현 황 | 판넬 파손(A=0.1m×0.1m) | 현 황 | 판넬 파손(A=0.1m×0.1m) |

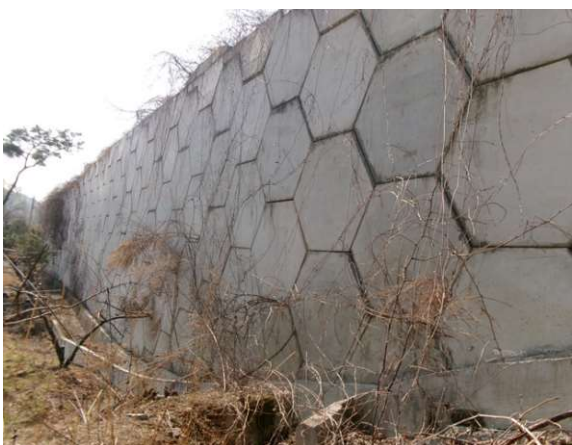
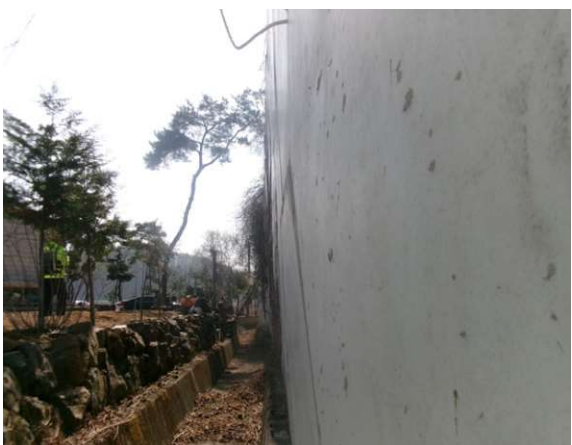
| 위 치 | S09 패널 전면부 | 위 치 | S09 패널 전면부 |

| 현 황 | 배부름(A=20.0m×5.0m) | 현 황 | 배부름(A=20.0m×5.0m) |

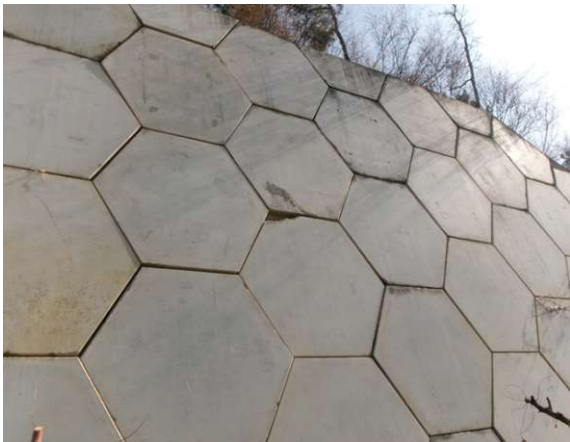
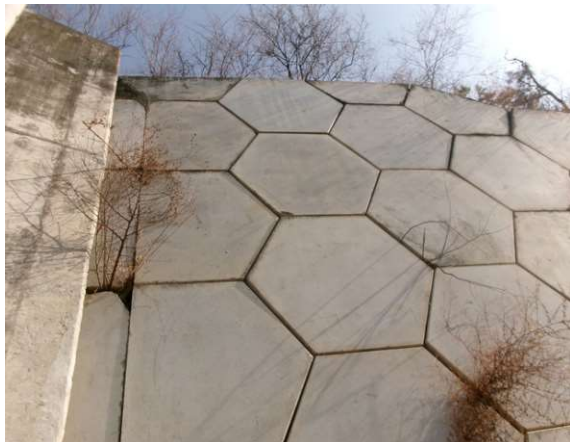
| 위 치 | S01 패널 전면부 | 위 치 | S01 패널 전면부 |

| 현 황 | 판넬 파손(A=0.3m×0.3m) | 현 황 | 판넬 파손(A=0.2m×0.2m) |

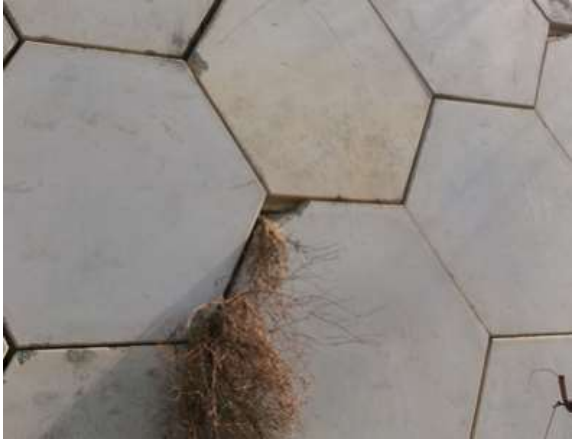
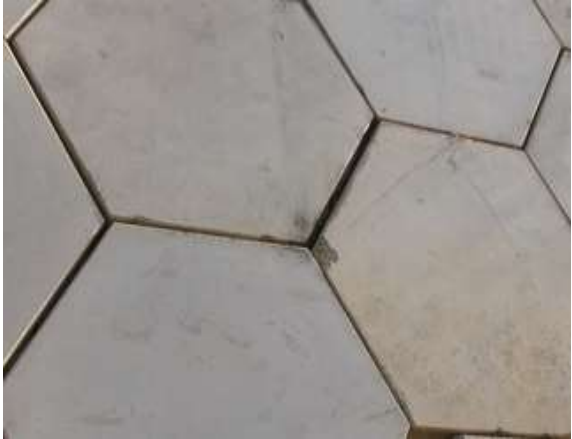
| 위 치 | S01 패널 전면부 | 위 치 | S01 패널 전면부 |

| 현 황 | 판넬 파손(A=0.3m×0.3m) | 현 황 | 판넬 파손(A=0.2m×0.2m) |

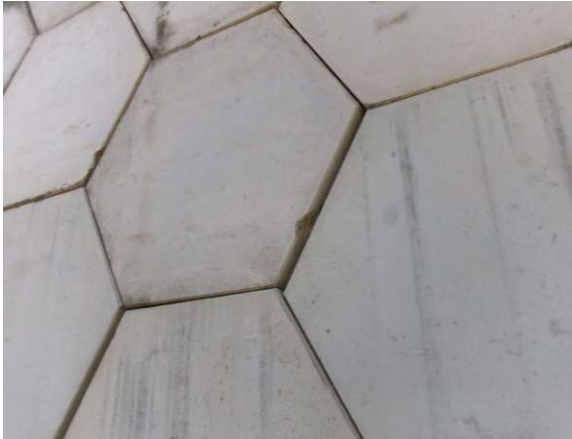
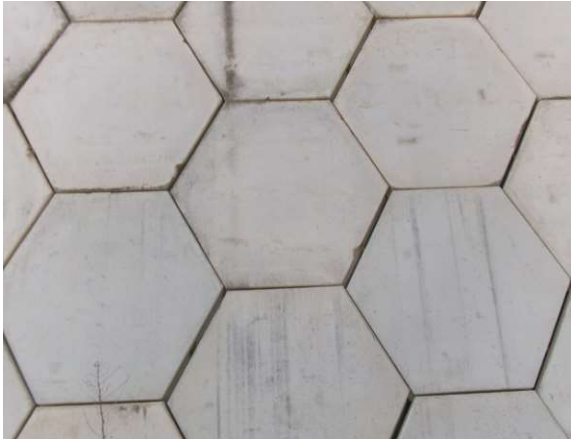
| 위 치 | S09 패널 전면부 | 위 치 | S09 패널 전면부 |

| 현 황 | 판넬 파손(A=0.2m×0.2m) | 현 황 | 판넬 파손(A=0.2m×0.2m) |

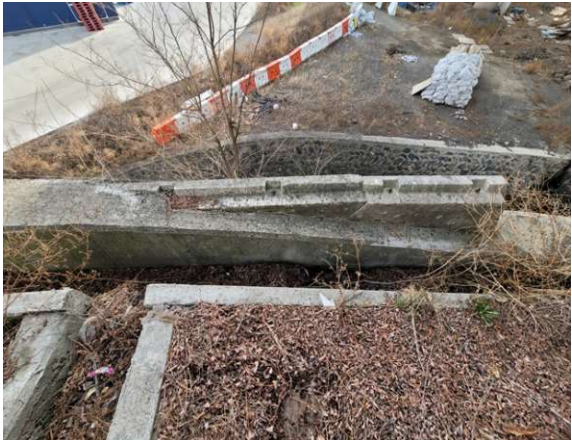
| 위 치 | S04 배수로 | 위 치 | S04 배수로 |

| 현 황 | 균열(Cw=0.3mm이상) / L=0.5m | 현 황 | 파손(A=0.1m×0.1m) |
