# 1. RC옹벽(서종변전소)

# 1. RC옹벽(서중변전소)

본 시설물은 경기도 양평군 서중면 문호리 산73-7번지에 위치하며, 2016년 11월에 준공되어 현재 공용중인 2중시설물이다. 옹벽의 구조형식은 합벽식 RC옹벽으로 연장 110.20m, 지면 노출 높이 24.90m이며, 변전소 부지 조성을 위해 시공되었다.

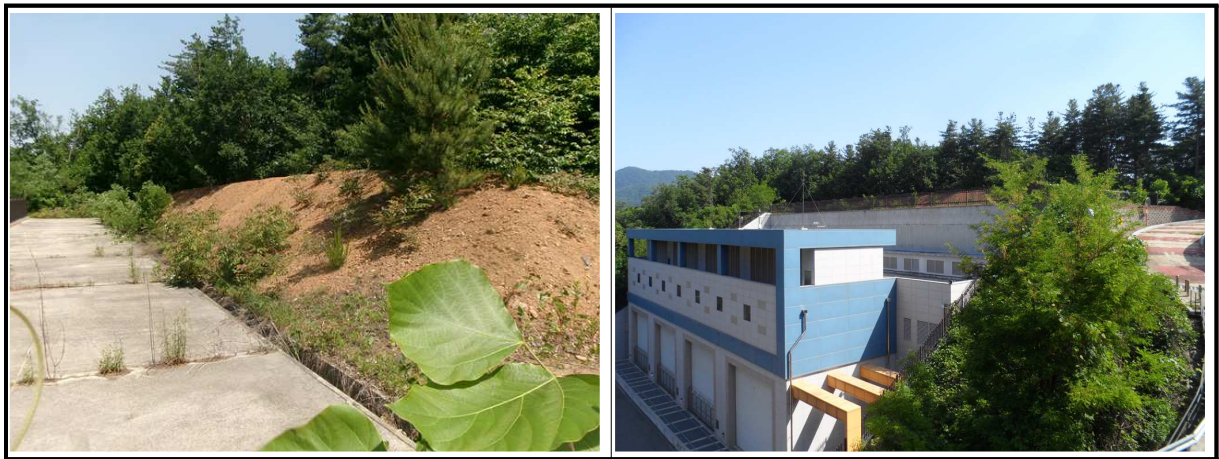
【그림 1.3.1】 지반, 기초부 전경

- 옹벽의 지반부에 대한 조사결과, 침하, 활동, 전도 등 구조적인 손상결함 및 세굴이 확인되지 않은 양호한 상태로 확인되었다.

- 전회(2023년) 정밀안전점검의 자료 확인결과 손상이 없는 상태로 확인되었고, 금회(2025년) 정밀안전점검 조사결과, 점검 당시에 침하, 활동, 전도 등 구조적인 손상결함 및 세굴이 없는 양호한 상태로 신규 손상 등은 조사되지 않았으나, 주기적인 점검을 통하여 지반, 기초부의 손상발생 여부 확인 등의 유지관리가 필요할 것으로 사료된다.

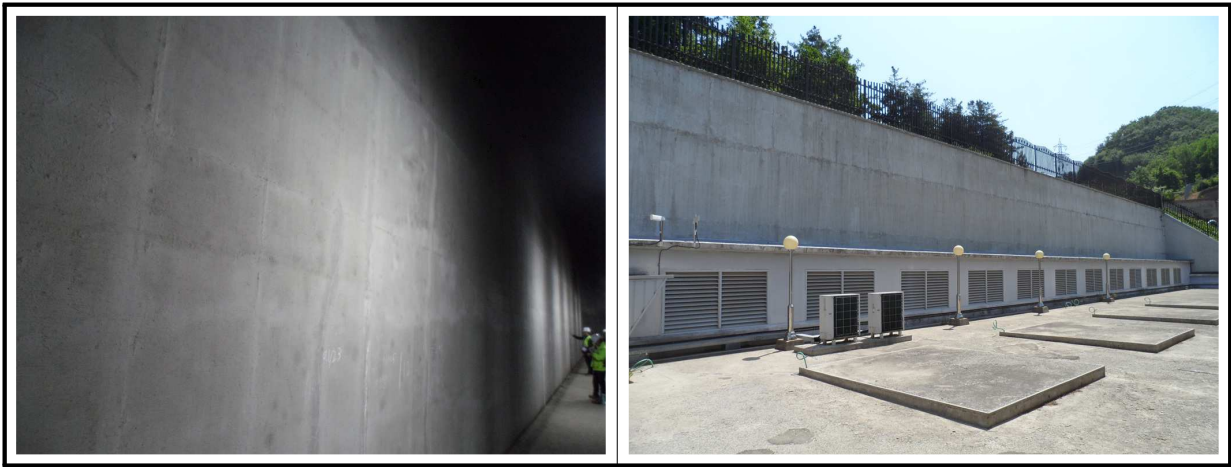
【그림 1.3.2】 전면부 전경

- 전면부에 대한 조사결과, 균열(폭 0.3mm미만), 백태 등의 손상이 일부 구간에서 확인되었으며, 파손 및 철근노출 등의 단면결손은 발생하지 않은 것으로 조사되었다.

- 전회(2023년) 정밀안전점검의 자료 확인결과 손상이 없는 상태로 확인되었고, 금회(2025년) 정밀안전점검 조사결과, 조사 당시에 전면부 패널은 손상이 없는 양호한 상태로 조사되었으며, 구조적인 손상결함 또한 발생하지 않은 것으로 확인되었으나 주기적인 점검을 통하여 전면부의 손상발생 여부 확인 등의 유지관리가 필요할 것으로 사료된다.

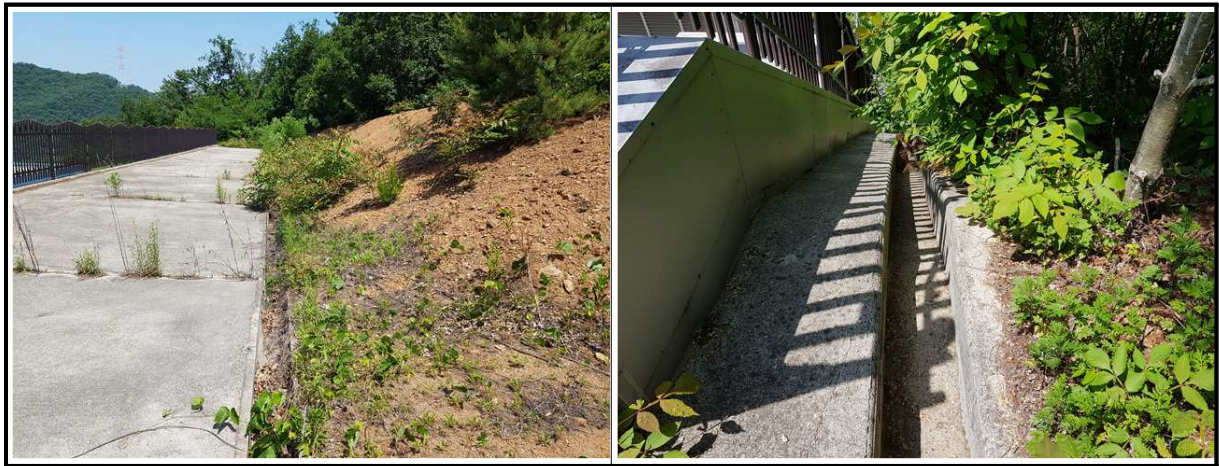
【그림 1.3.3】 주변영향인자 전경

- 외관조사 결과, 옹벽 상부 배수로(측구)에 별도의 손상은 조사되지 않았으며, 상부 성토부에도 침식, 유실 등의 손상이 없는 상태로 전반적으로 양호한 상태를 유지하고 있는 것으로 조사되었다.
