1. 영천절토01 제2종 성능평가 결과표

| 용역명 | 상주영천고속도로 2024~2025년<br>시설물 안전점검 용역(2종성능평가) | 성능평가<br>기간 | 2025. 08. 25. ~ 2025. 12. 31. | | | |
| 시설물구분 | 절토사면 | 종 류 | 도로사면 | 목표성능 | B | |

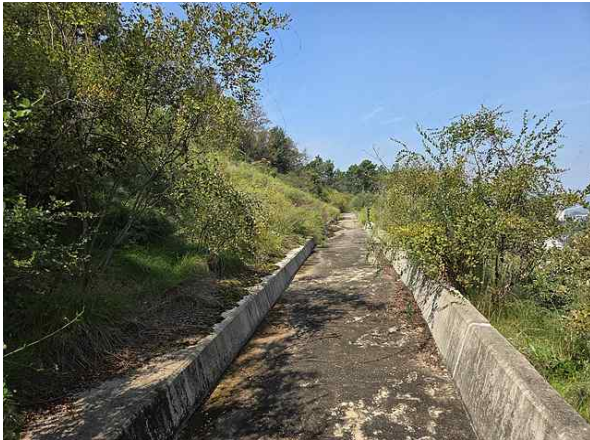
1소단 배수로 전경

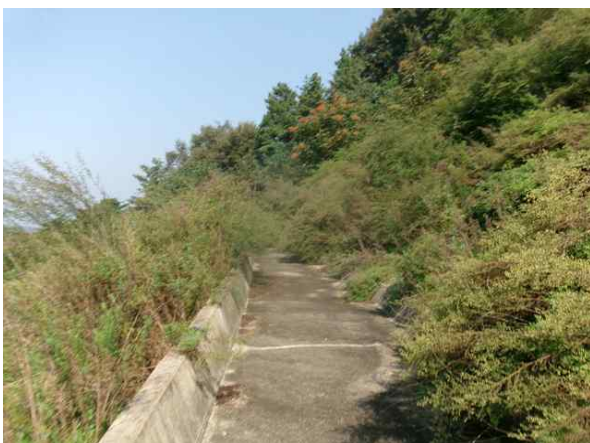
1소단 배수로 전경
