- 69.1 시설물 개요
- 69.2 자료수집 및 분석
- 69.3 현장조사
- 69.4 콘크리트 재료시험 조사
- 69.5 안전성능 평가
- 69.6 내구성능 평가
- 69.7 종합평가
- 69.8 유지관리 전략 제안
- 69.9 종합결론

## 69.1.2 위치도 및 전경사진

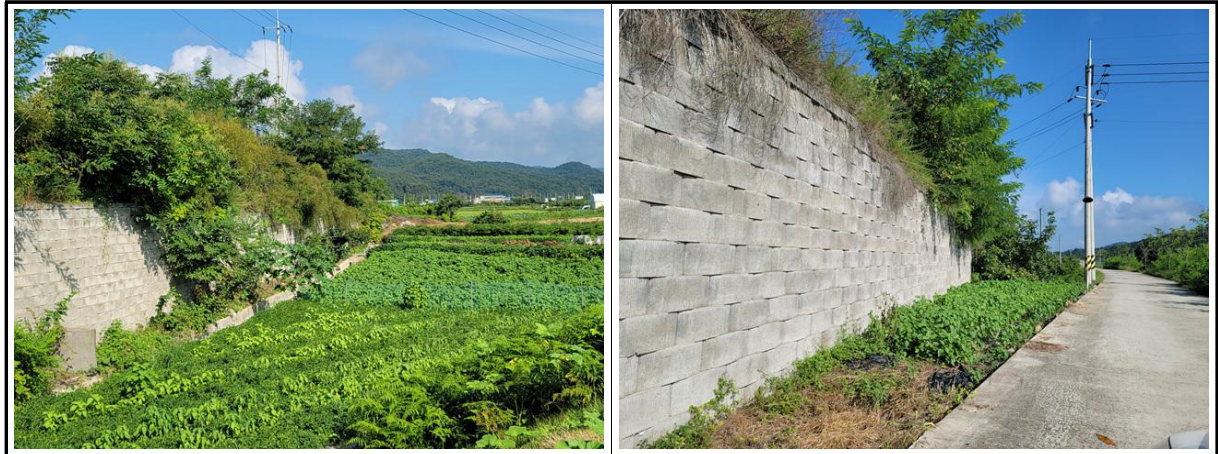
- 지반, 기초부에 대한 현장조사 결과, 침하, 활동, 전도 등 구조적인 손상결함 및 세굴이 없는 양호한 상태로 조사되었다.

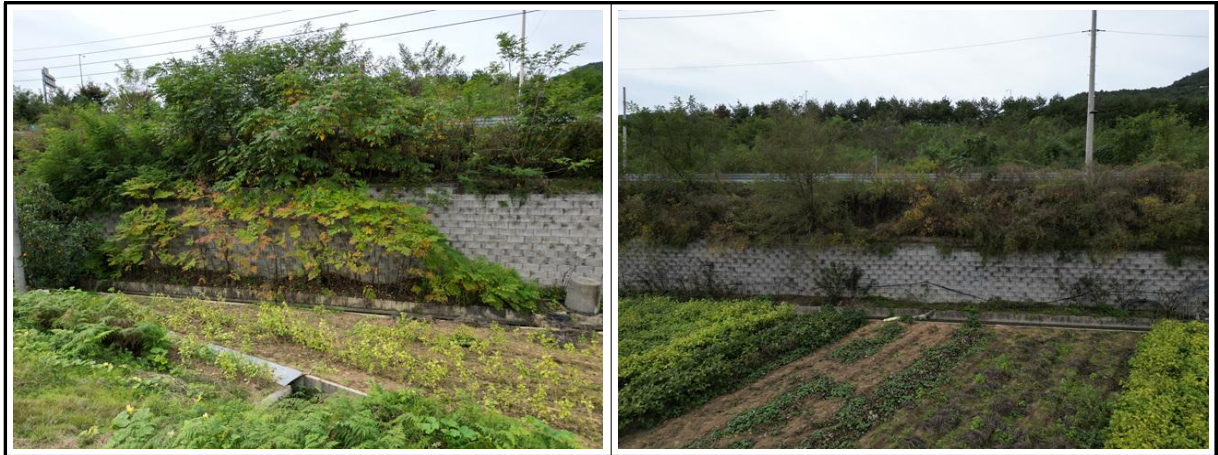
- 전면부에 대한 현장조사 결과, 블럭 파손, 블럭 균열의 손상이 조사되었다.

- 전면부에서 조사된 블록 균열, 블록 파손의 경우 공용기간증가, 외부충격 등에 의한 손상으로 조사된 손상은 구조적인 손상결함은 아닌 것으로 판단되며, 손상의 정도가 경미하고 수량이 적은 관계로 즉각적인 보수를 실시하기 보다는 주기적인 점검을 통한 유지관리를 실시하고 손상의 진전 및 신규손상의 발생시 시설물의 내구성 및 사용성 확보를 위한 표면처리, 단면보수 등의 적절한 보수방안을 선정하여 관리하는 것이 바람직할 것으로 사료된다.

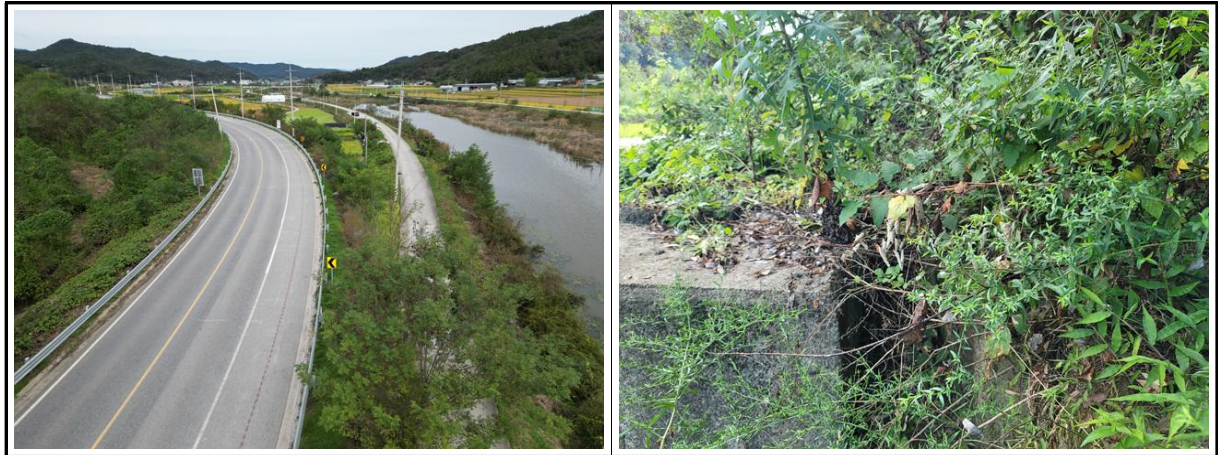
- 주변영향인자에 대한 현장조사 결과, 옹벽 상부 배수로(측구)에 별도의 손상은 조사되지 않았으며, 상부 성토부, 도로 포장부에도 성토부 내의 침식, 유실 등의 손상이 없는 상태로 전반적으로 양호한 상태를 유지하고 있는 것으로 조사되었다.

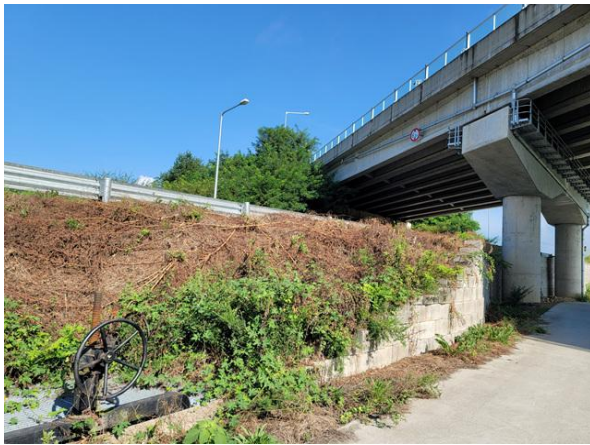
| 현 황 | · 배수시설 상태현황 |

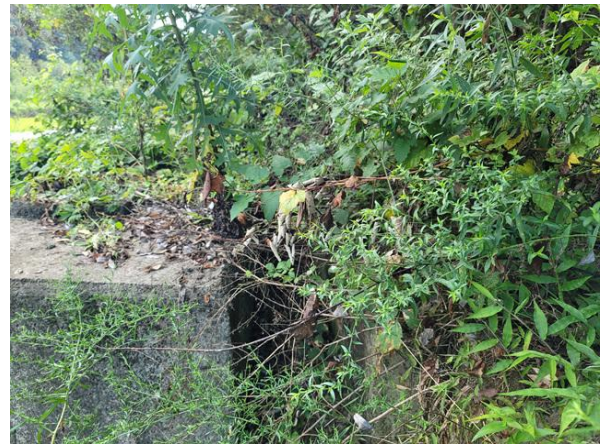
| 현 황 | · 배수시설 상태현황 |

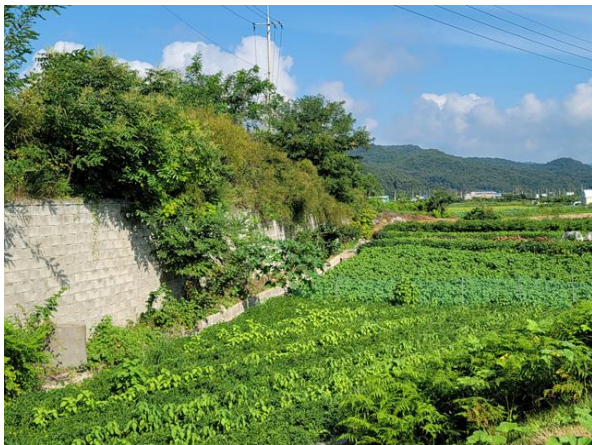
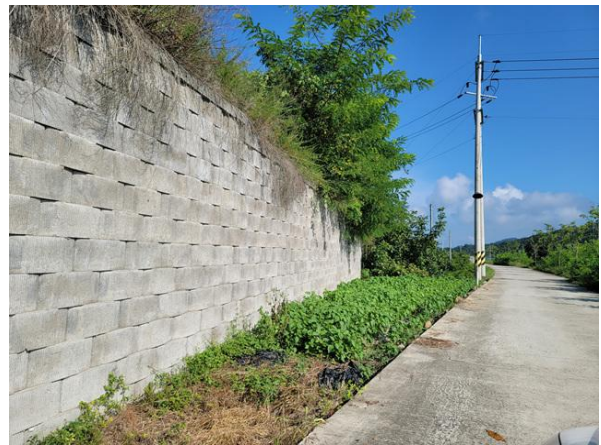
- 지반, 기초부에 대한 현장조사 결과, 기존손상이 없는 상태로 확인되었고, 금회 2중 성능평가 조사결과, 침하, 활동, 전도 등 구조적인 손상결함 및 세굴이 없는 양호한 상태로 신규 손상 등은 조사되지 않았으나 주기적인 점검을 통하여 지반, 기초부의 손상발생 여부 확인 등의 유지관리가 필요할 것으로 사료된다.

지반, 기초부 상태현황

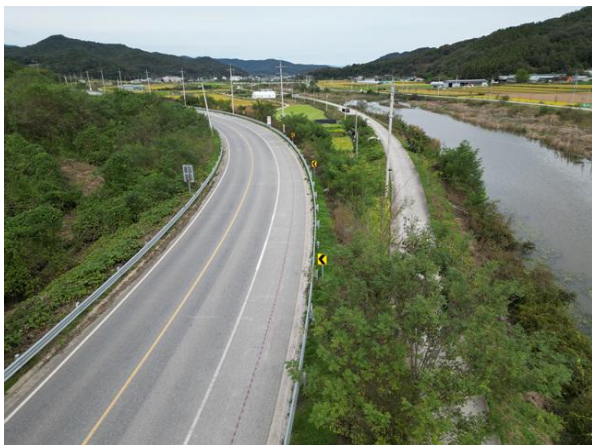
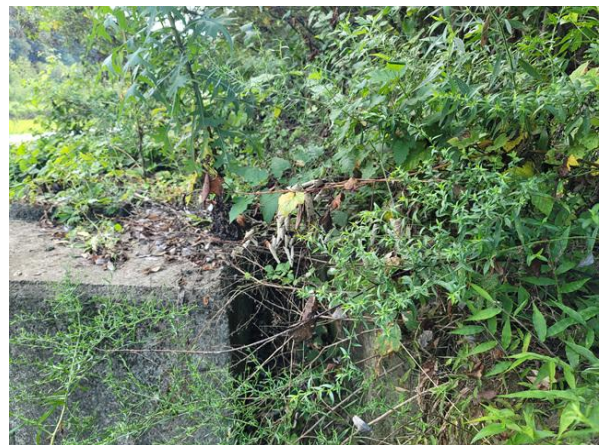
- 주변영향인자에 대한 현장조사 결과, 손상이 없는 상태로 확인되었고, 용벽 상부 배수로(측구)에 별도의 손상은 조사되지 않았으나, 상부 배수로 설치부에 과도한 식생이 산재하여, 추후 원활한 점검을 위한 정비 등의 조치가 필요하고, 상부 성토부, 도로 포장부에도 성토부 내의 침식, 유실 등의 손상이 없는 상태로 전반적으로 양호한 상태를 유지하고 있는 것으로 조사되었으나 주기적인 점검을 통하여 전면부의 손상발생 여부 확인 등의 유지관리가 필요할 것으로 사료된다.

주변영향인자(성토부, 상부 본선) 상태현황

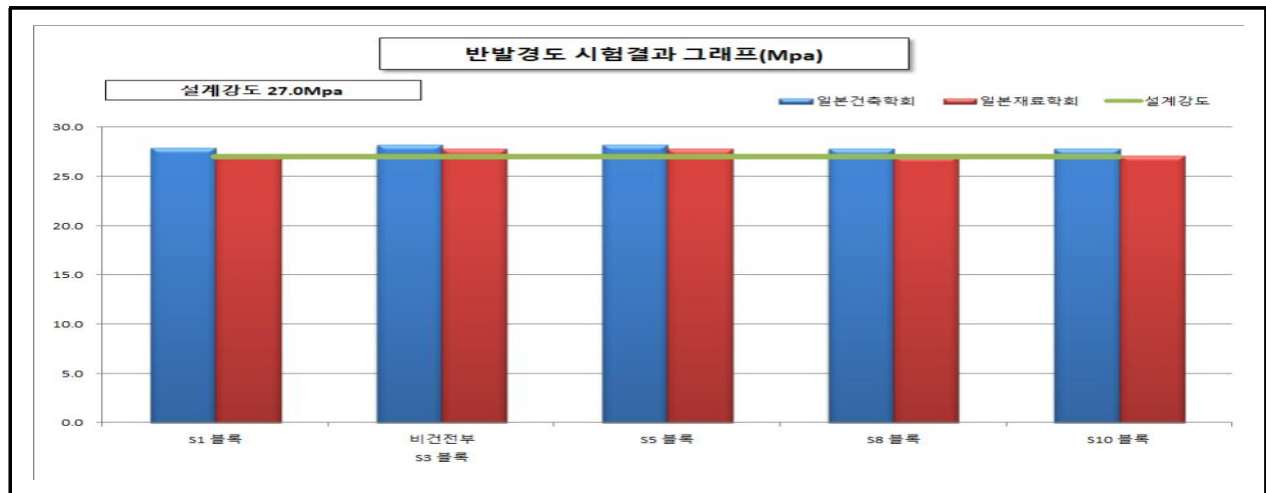
【그림 69.7】 반발경도시험 측정결과

- 반발경도법에 의한 압축강도 측정결과 27.7~28.2MPa로 측정되었으며, 설계기준압축강도(27.0 MPa)를 100%이상 상회하는 것으로 검토되었고, 전개소에서 설계기준강도를 상회하므로 콘크리트의 내구성능이 양호한 상태인 것으로 판단된다. 따라서, 콘크리트 강도는 공용년수 경과에 따른 강도저하가 없는 것으로 조사되었다.

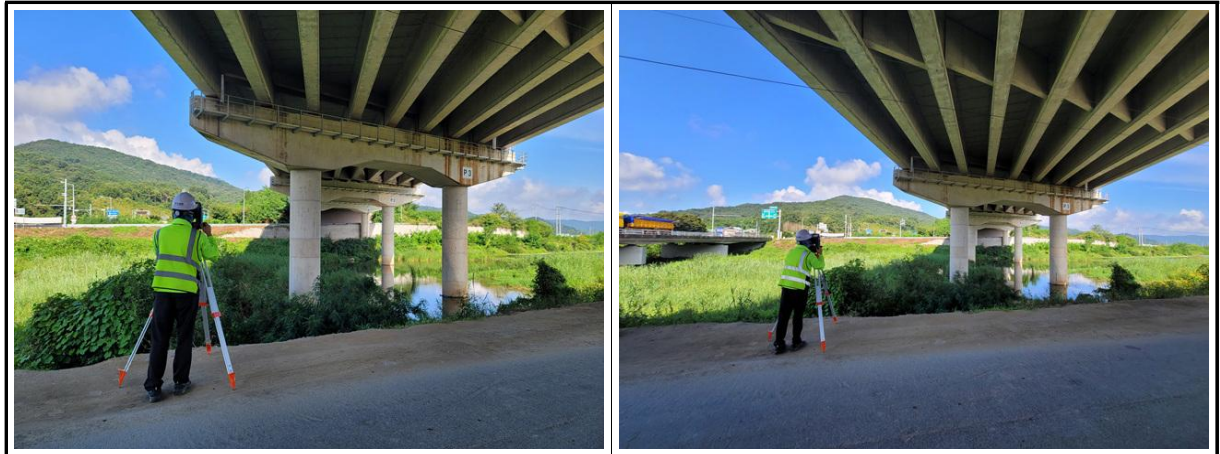
금회 2종 성능평가 대상시설물(블럭식 용벽 03)은 광파기, 클리노미터, 경사계 등을 이용하여 선형 및 수준측량, 경사도를 측정을 하였으며, 전차 정밀안전점검의 측정된 값과 금회 2종 성능평가의 측정값을 비교 검토하여 침하 및 활동에 대해 검토하였다.

설계도서 및 초기점검과 비교하여 검토한 결과, 측량결과 값에 미소한 차이가 확인되었으며, 이는 측량기기 오차, 측량기기 사용 종류 및 측정위치의 차이와 측량시 발생할 수 있는 오차내로서, 검토한 결과 침하, 전도, 활동에 의한 문제는 없는 것으로 검토되었고, 전회 점검과의 비교값 또한 측정 위치에 의한 차이는 있지만 사용성에 영향을 미칠만한 차이는 아닌 것으로 확인되었다.
