# 1. 영천절토01

## 손상현황 사진

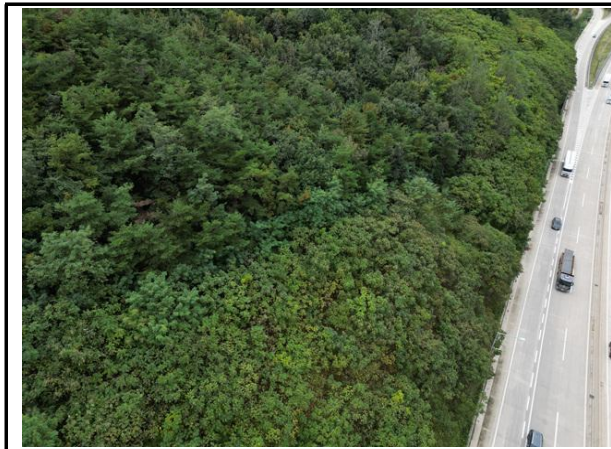
| 현황 | 1.140k 자연사면 계곡부 전경 |
| 원인 | 상태양호 |

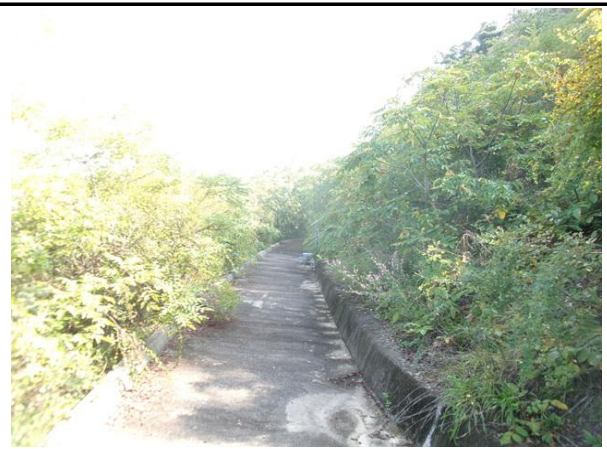
| 현황 | 2단 사면부 전경 |
| 원인 | 상태양호 |

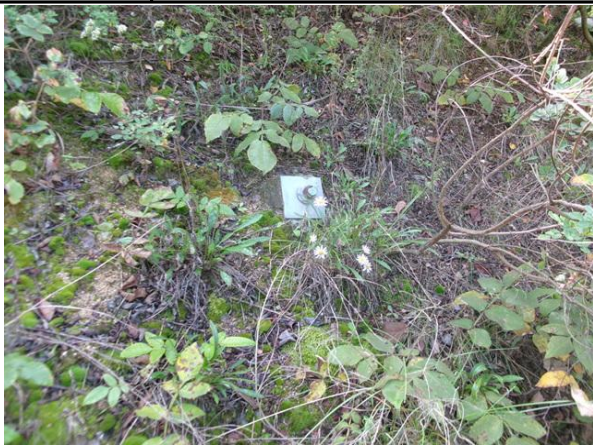
| 현황 | 네일링 전경 |
| 원인 | 상태양호 |

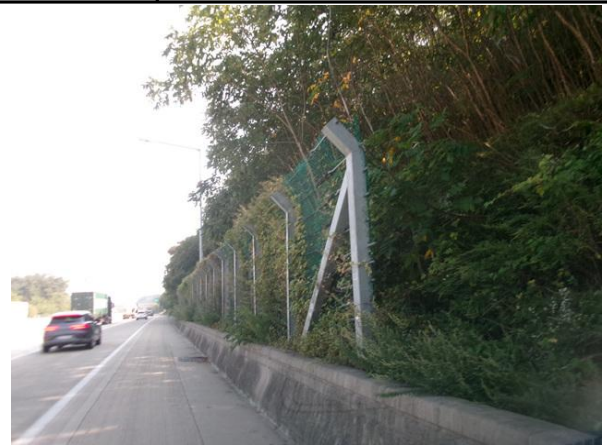
| 현황 | 도로, 낙석방지울타리 전경 |
| 원인 | 상태양호 |

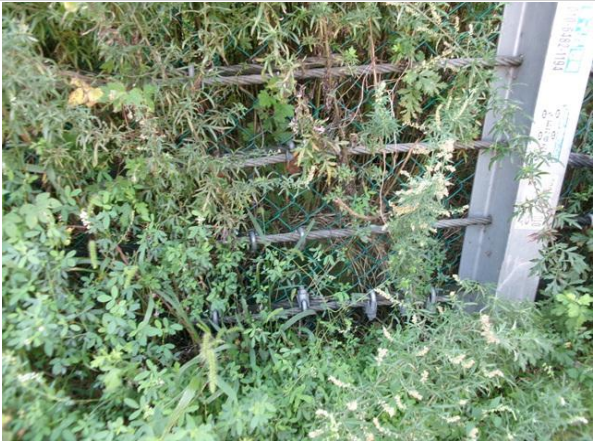
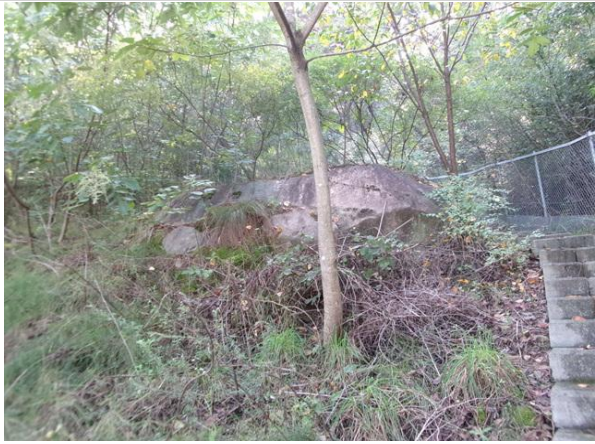
| 현 황 | 1.180k 사면하부 낙석퇴적 | 현 황 | 1.020k 1단 암괴 |
| 원 인 | 틈새 충전물유실로 인한 결합력 저하 | 원 인 | 기존사면의 암 |

| 대 책 | 주의관찰 | 대 책 | 주의관찰 |

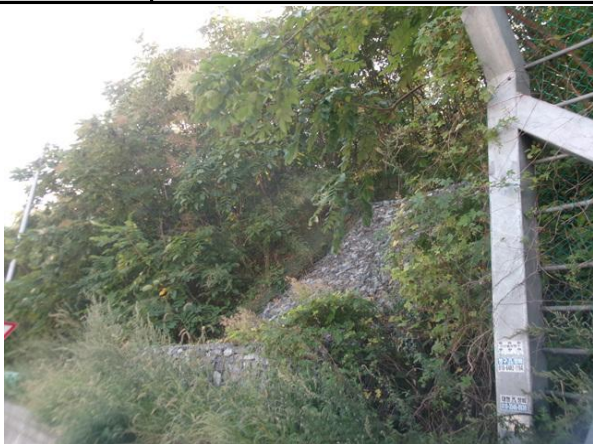
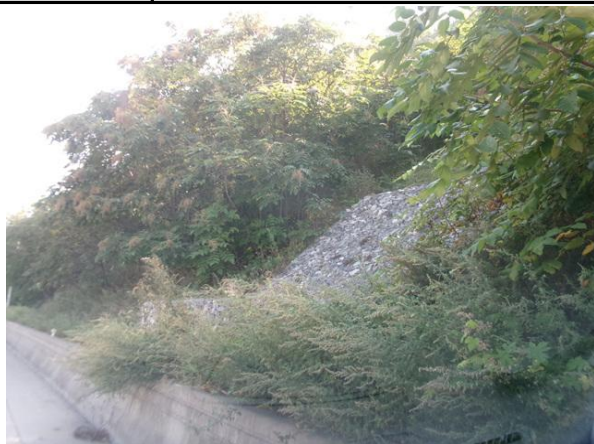
| 현 황 | 1.230k 개비온 설치 | 현 황 | 1.290k 개비온 설치 |
| 원 인 | 상태양호 | 원 인 | 상태양호 |

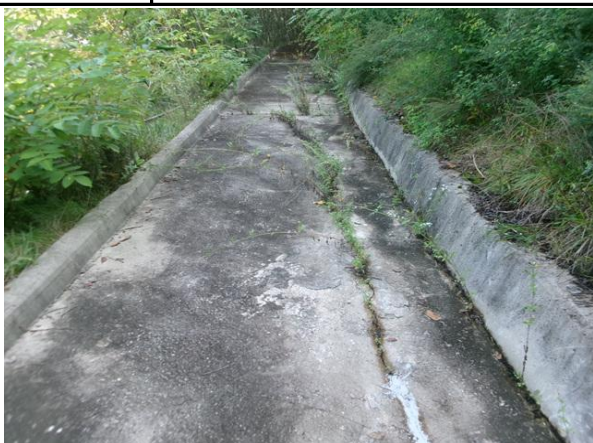
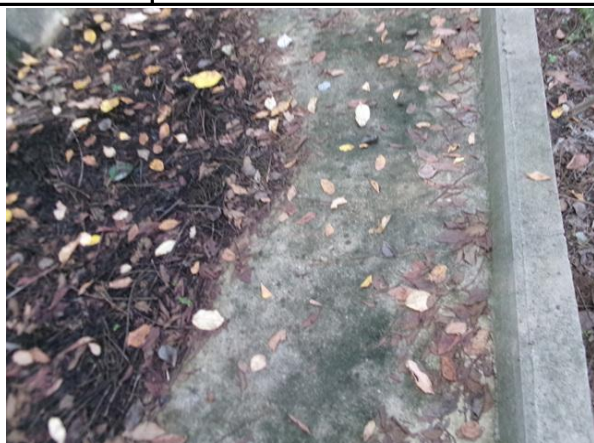
| 현 황 | 1.220k 소단배수로 균열(1.0/25.0) | 현 황 | 1.240k 소단배수로 균열(0.5/2.0*9ea) |
| 원 인 | 다짐미흡, 배수로 자중, 지표수 유입 | 원 인 | 다짐미흡, 배수로 자중, 지표수 유입 |

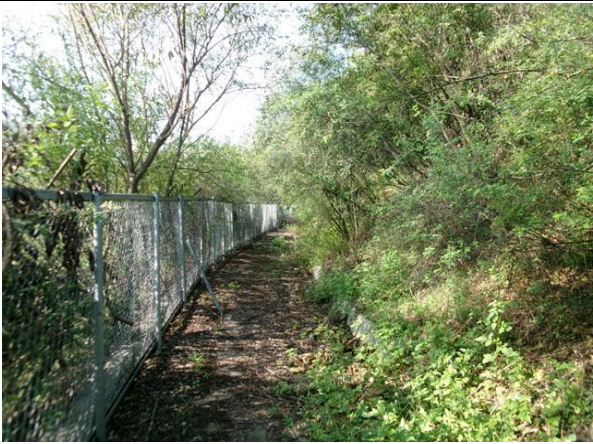
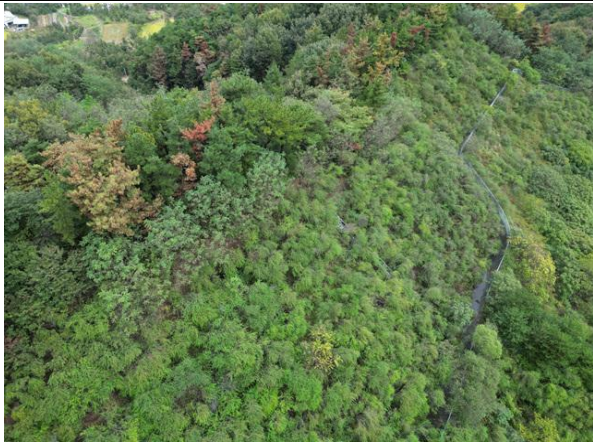
| 현황 | 소단배수로 야생동물유도울타리 전경 | 현황 | 상부자연사면 전경 |
| 원인 | 상태양호 | 원인 | 상태양호 |

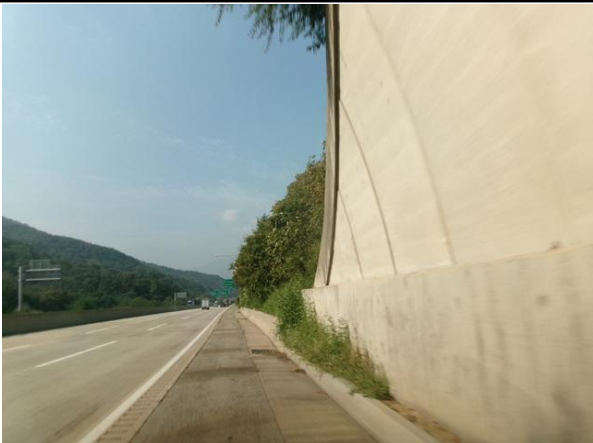
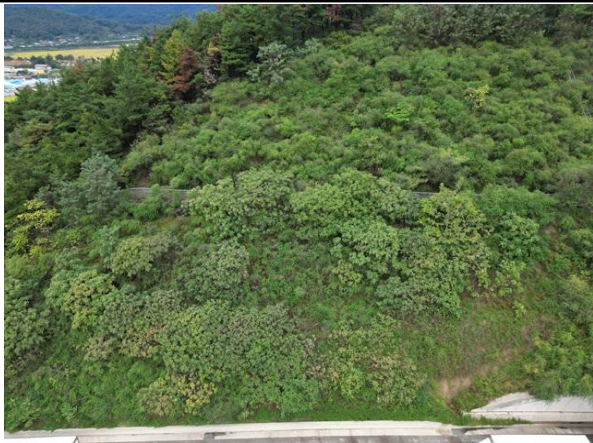
| 현황 | 하부 전경 | 현황 | 사면부 전경 |
| 원인 | 상태양호 | 원인 | 상태양호 |

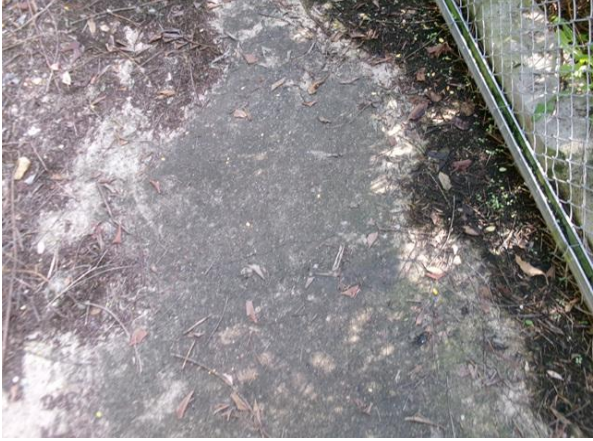
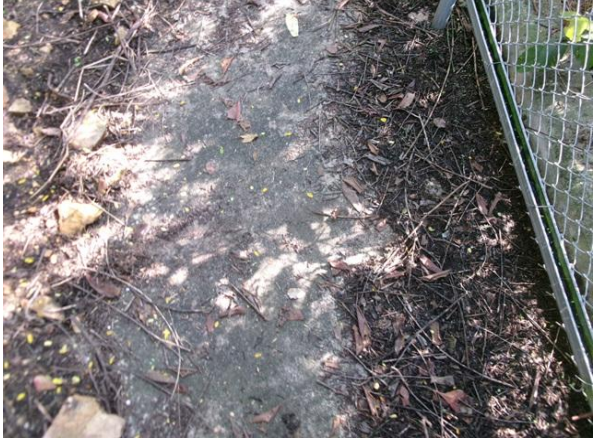
| 현 황 | 2.330k 소단배수로 균열(0.3/2.0*4ea) | 현 황 | 2.360k 소단배수로 균열(0.3/2.0) |
| 원 인 | 다짐미흡, 배수로 자중, 지표수 유입 | 원 인 | 다짐미흡, 배수로 자중, 지표수 유입 |

| 대 책 | 주입보수 | 대 책 | 주입보수 |

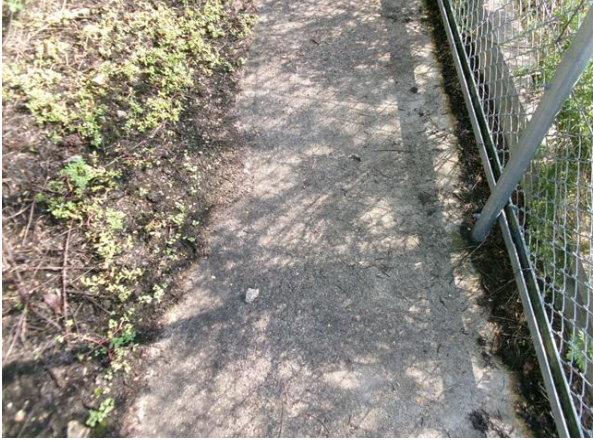
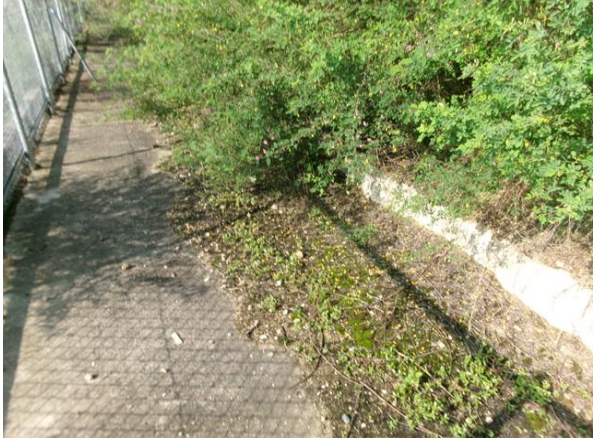
| 현 황 | 2.420k 소단배수로 균열(0.3/2.0) | 현 황 | 소단배수로 토사퇴적(200.0*1.0*0.1) |
| 원 인 | 다짐미흡, 배수로 자중, 지표수 유입 | 원 인 | 장기공용, 지표수 유입 |

| 대 책 | 주입보수 | 대 책 | 정비 |

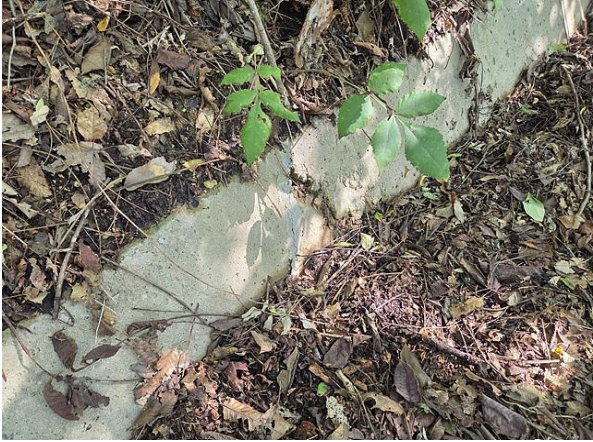
| 현황 | 3.660k 소단배수로 파손(0.2*0.2) | 현황 | 3.700k 산마루측구 재료분리(0.5*20.0) |
| 원인 | 다짐미흡, 외부충격 | 원인 | 다짐미흡 |

| 대책 | 단면보수 | 대책 | 단면보수 |

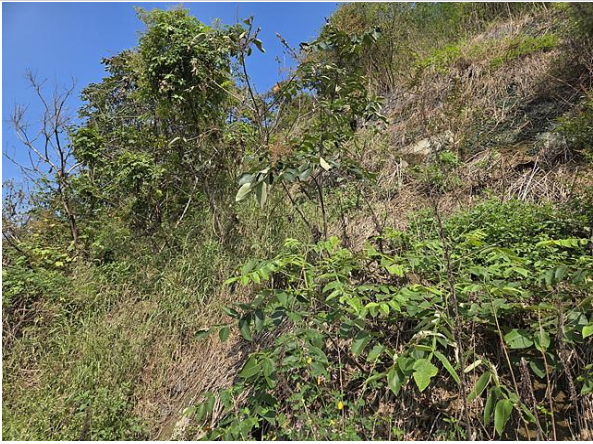
| 현 황 | 3.680k 표층유실(20.0*2.0)-현재양호 | 현 황 | 2023년 정밀안전점검 |
| 원 인 | 식생활착 미흡, 지표수 유입 | 원 인 | 식생활착 미흡, 지표수 유입 |

| 대 책 | 주의관찰 | 대 책 | 주의관찰 |

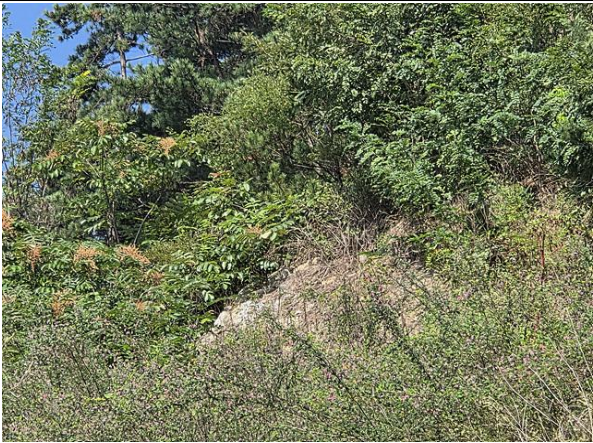
| 현 황 | 3.710k 보통~심한풍화(20.0*10.0) | 현 황 | 2023년 정밀안전점검 |
| 원 인 | 식생활착 미흡, 지표수 유입 | 원 인 | 식생활착 미흡, 지표수 유입 |

| 대 책 | 주의관찰 | 대 책 | 주의관찰 |

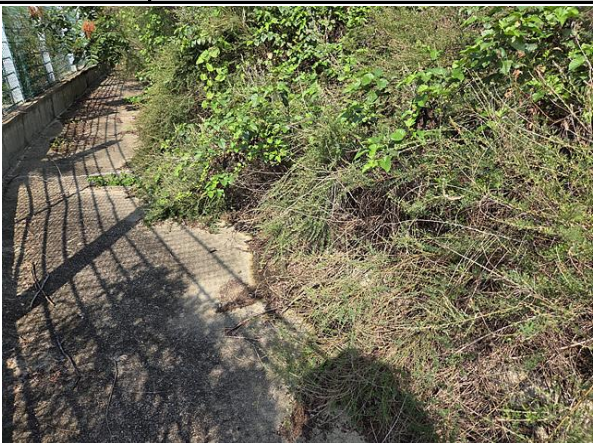
| 현 황 | 3.700k 소단배수로 토사퇴적(40*1*0.1) | 현 황 | 3.660k 소단배수로 균열(1.0/2.0*2ea) |
| 원 인 | 식생활착 미흡, 지표수 유입 | 원 인 | 다짐미흡, 배수로 자중, 지표수 유입 |

| 대 책 | 청소 | 대 책 | 주입보수 |

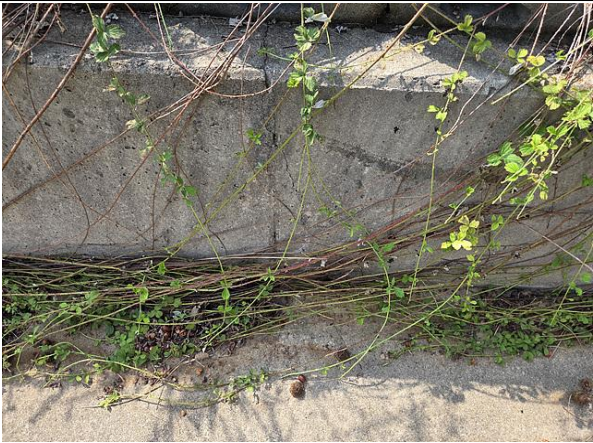
| 현 황 | 3.770k 산마루측구 균열(0.5/1.0) | 현 황 | 3.760k 산마루측구 덮개파손(1.0*1.0) |
| 원 인 | 다짐미흡, 배수로 자중, 지표수 유입 | 원 인 | 다짐미흡, 조기탈형 |

| 대 책 | 주입보수 | 대 책 | 주의관찰 후 보호공 설치 |

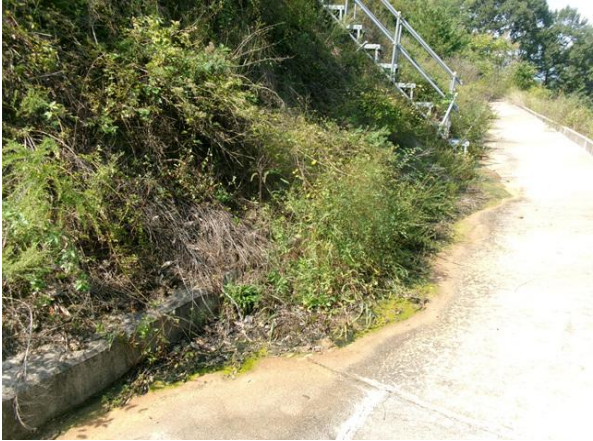
| 현 황 | 4.420k 소단배수로 토사퇴적(10*1*0.2) | 현 황 | 4.460k 사면 보통~심한풍화(80.0*20.0) |
| 원 인 | 집중강우에 의한 표층유실 | 원 인 | 장기공용, 지표수유입 |

| 대 책 | 정비 | 대 책 | 주의관찰 |

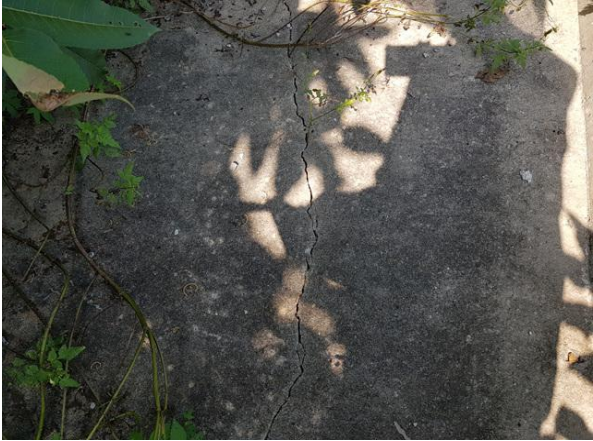
| 현 황 | 4.810k 소단배수로 균열(0.5/10.0) | 현 황 | 4.820k 소단배수로 균열(0.5/1.5) |
| 원 인 | 다짐미흡, 배수로 자중, 지표수 유입 | 원 인 | 다짐미흡, 배수로 자중, 지표수 유입 |

| 대 책 | 주입보수 | 대 책 | 주입보수 |

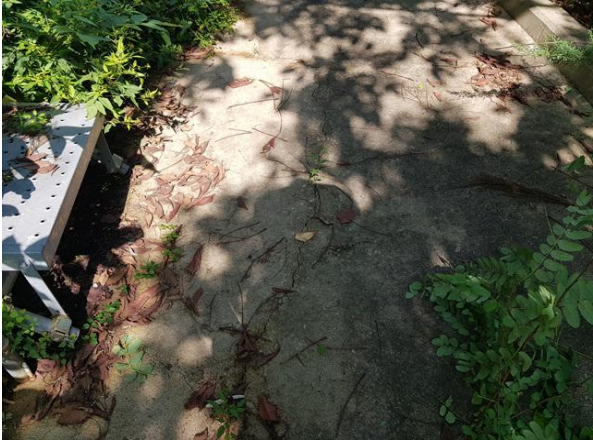
| 현 황 | 4.830k 소단배수로 균열(0.5/7.0) | 현 황 | 4.870k 소단배수로 균열(1.0/3.5) |
| 원 인 | 다짐미흡, 배수로 자중, 지표수 유입 | 원 인 | 다짐미흡, 배수로 자중, 지표수 유입 |

| 대 책 | 주입보수 | 대 책 | 주입보수 |

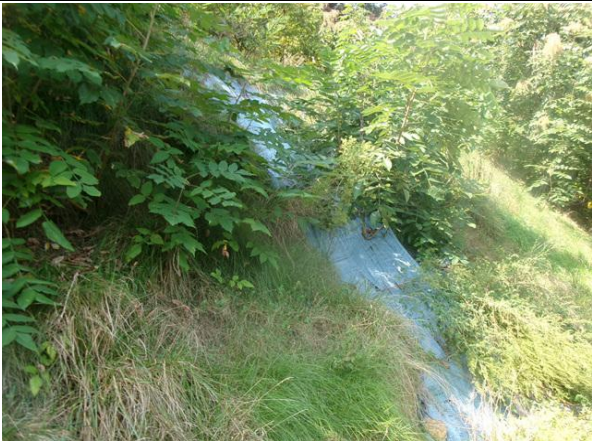
| 현황 | 4.920k 임시보수(5.0*3.0) | 현황 | 4.930k 소단배수로 균열(1.0/1.5) |
| 원인 | 집중강우로 인한 표층유실 | 원인 | 다짐미흡, 배수로 자중, 지표수 유입 |

| 대책 | 주의관찰 | 대책 | 주입보수 |

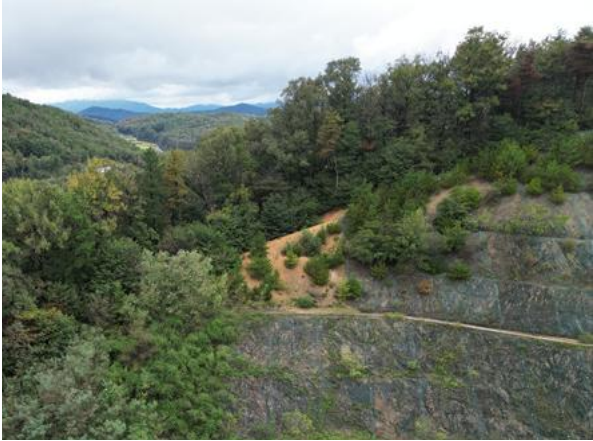
| 현 황 | 4.390k 심한풍화(20.0*10.0) | 현 황 | 2023년 정밀안전점검 |
| 원 인 | 절개면 노출부, 지표수유입, 풍화작용 | 원 인 | 절개면 노출부, 지표수유입, 풍화작용 |

| 대 책 | 주의관찰 | 대 책 | 주의관찰 |

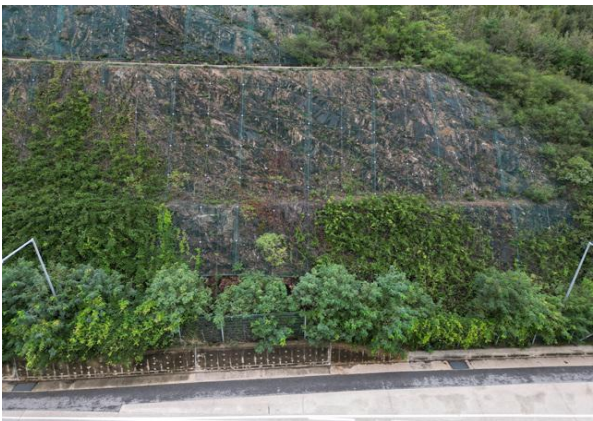
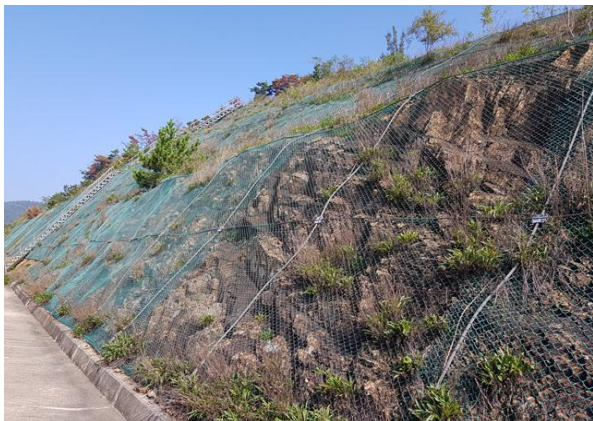
| 현 황 | 4.580k 2단 보통~심한풍화(10.0*10.0) | 현 황 | 4.580k 2단 보통~심한풍화(10.0*10.0) |
| 원 인 | 지표수 유입, 장기공용 | 원 인 | 지표수 유입, 장기공용 |

| 대 책 | 주의관찰 | 대 책 | 주의관찰 |

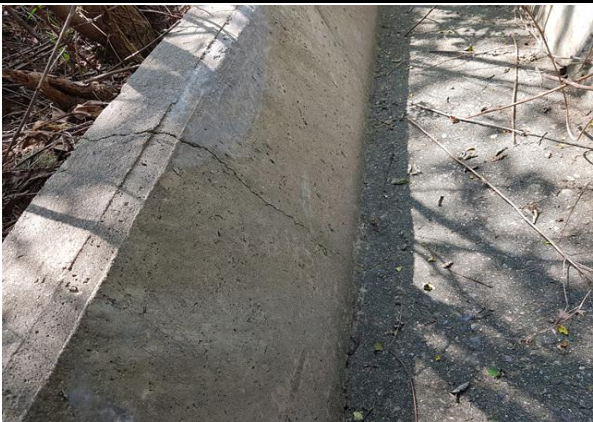
| 현 황 | 4.610k 산마루측구 균열(0.3/0.5) | 현 황 | 4.610k 산마루측구 균열(0.3/1.5) |
| 원 인 | 다짐미흡, 배수로 자중, 지표수 유입 | 원 인 | 다짐미흡, 배수로 자중, 지표수 유입 |

| 대 책 | 주입보수 | 대 책 | 주입보수 |

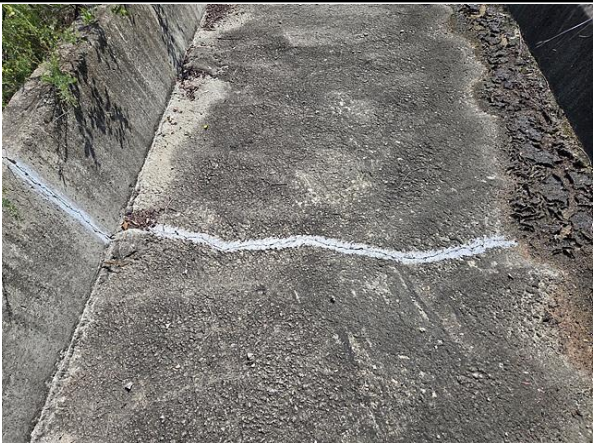
| 현 황 | 9.224k 소단배수로 균열(0.5/2.5) | 현 황 | 9.284k 소단배수로 균열(0.3/2.0*2ea) |
| 원 인 | 다짐미흡, 배수로 자중, 지표수 유입 | 원 인 | 다짐미흡, 배수로 자중, 지표수 유입 |

| 대 책 | 주입보수 | 대 책 | 주입보수 |

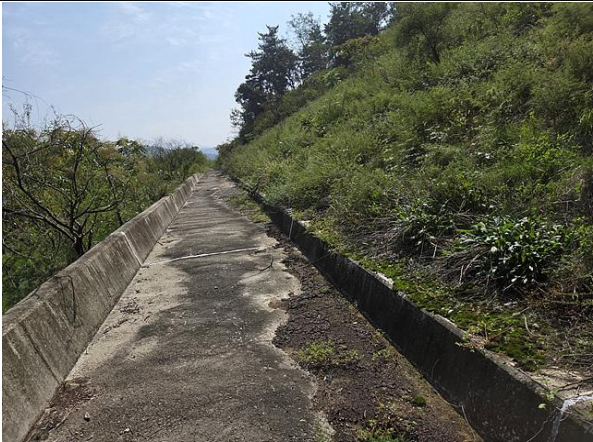
| 현 황 | 전구간 소단배수로 토사퇴적(100*0.5*0.1) | 현 황 | 9.354k 산마루측구 균열(0.5/1.5) |
| 원 인 | 장기공용, 지표수에 의한 유실 | 원 인 | 다짐미흡, 배수로 자중, 지표수 유입 |

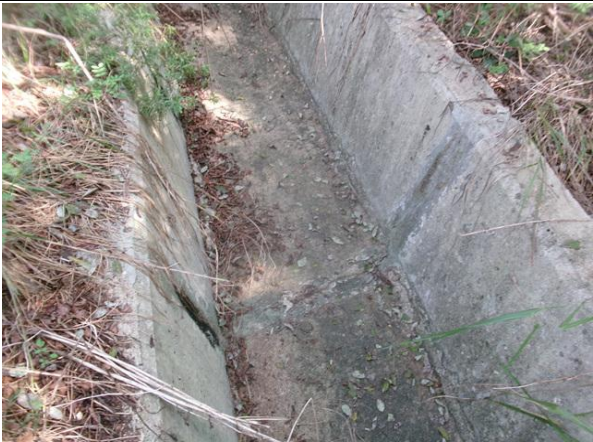
| 현 황 | R-A 1+030 산마루측구 균열(0.3/1.5) | 현 황 | R-A 1+060 소단배수로 균열(0.3/3.0) |
| 원 인 | 다짐미흡, 배수로 자중, 지표수 유입 | 원 인 | 다짐미흡, 배수로 자중, 지표수 유입 |

| 대 책 | 주입보수 | 대 책 | 주입보수 |

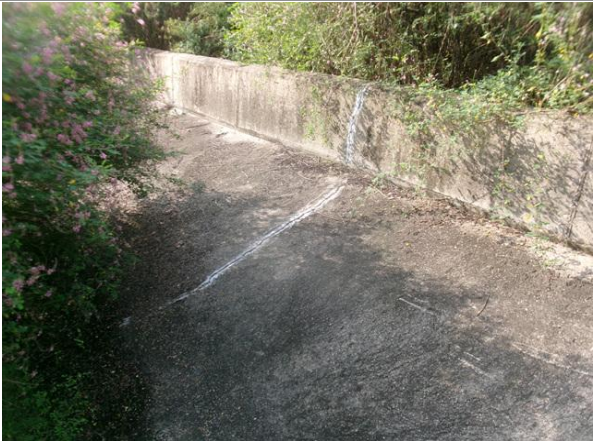
| 현 황 | R-A 1+070 소단배수로 균열(0.3/2.0) | 현 황 | R-A 1+100 소단배수로 균열(0.3/0.6) |
| 원 인 | 다짐미흡, 배수로 자중, 지표수 유입 | 원 인 | 다짐미흡, 배수로 자중, 지표수 유입 |

| 대 책 | 주입보수 | 대 책 | 주입보수 |

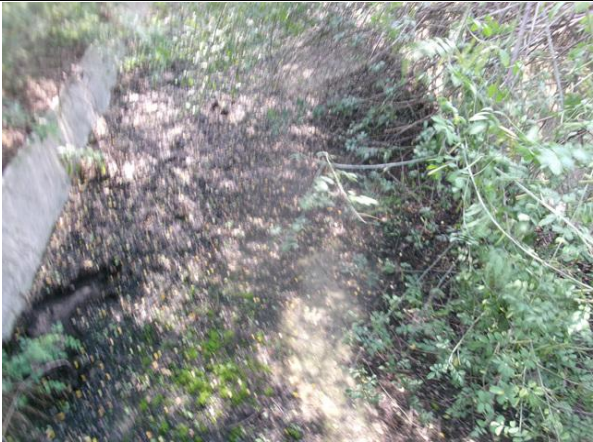
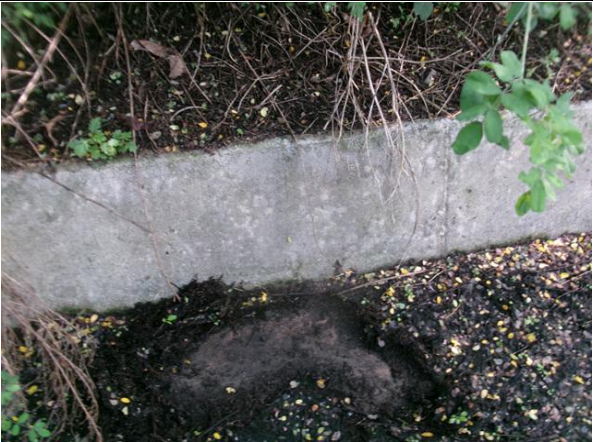
| 현 황 | R-A 1+090 소단배수로 균열(0.3/2.0) | 현 황 | R-A 1+090 소단배수로 균열(0.3/2.0) |
| 원 인 | 다짐미흡, 배수로 자중, 지표수 유입 | 원 인 | 다짐미흡, 배수로 자중, 지표수 유입 |

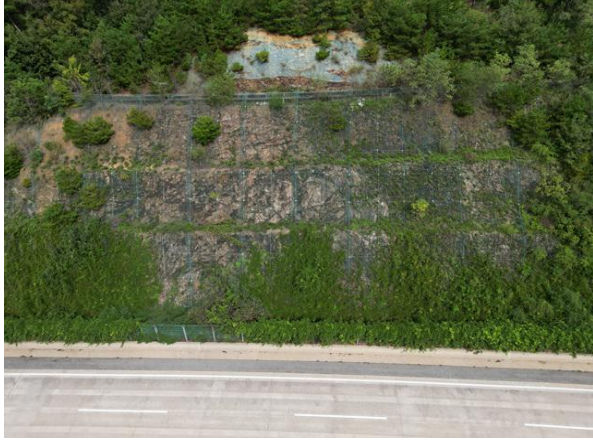
| 현 황 | 1단 사면부 보통~심한풍화 | 현 황 | 2단 사면부 보통~심한풍화 |
| 원 인 | 장기공용, 지표수유입 | 원 인 | 장기공용, 지표수유입 |

| 대 책 | 주의관찰 | 대 책 | 주의관찰 |

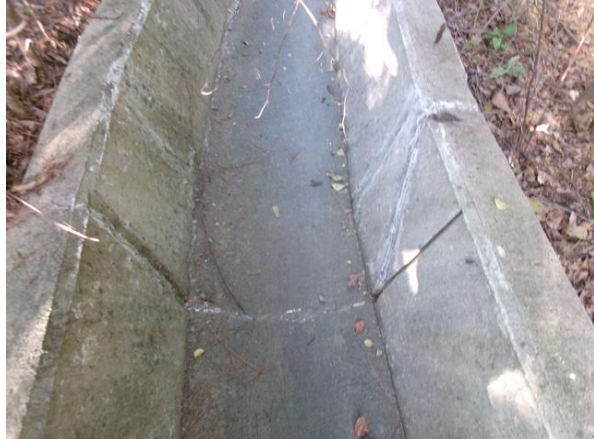
| 현 황 | 상부자연사면 전경 | 현 황 | 14.214k 산마루측구 균열(1.0/2.0) |
| 원 인 | 상태양호 | 원 인 | 다짐미흡, 배수로 자중, 지표수 유입 |

| 대 책 | - | 대 책 | 주입보수 |

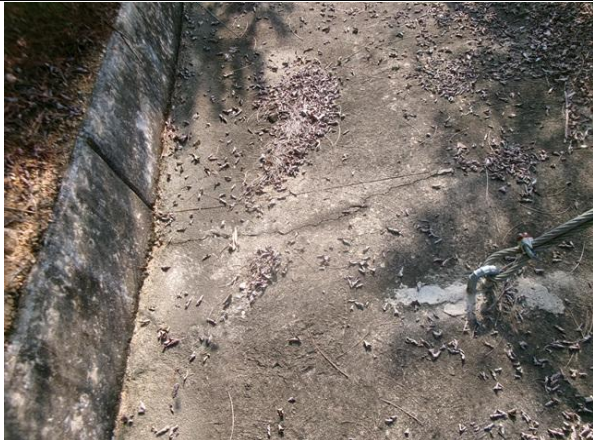
| 현 황 | 14.244k 소단배수로 균열(0.3/1.0) | 현 황 | 14.254k 소단배수로 재균열(0.3/2.0) |
| 원 인 | 다짐미흡, 배수로 자중, 지표수 유입 | 원 인 | 다짐미흡, 배수로 자중, 지표수 유입 |

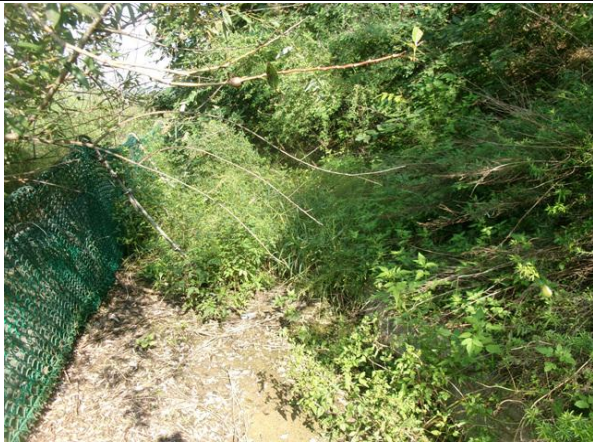
| 현 황 | 소단배수로 토사퇴적(160.0*0.5*0.1) | 현 황 | 소단배수로 토사퇴적(160.0*0.5*0.1) |
| 원 인 | 파쇄, 장기공용, 지표수 유입 | 원 인 | 파쇄, 장기공용, 지표수 유입 |

| 대 책 | 정비 | 대 책 | 정비 |

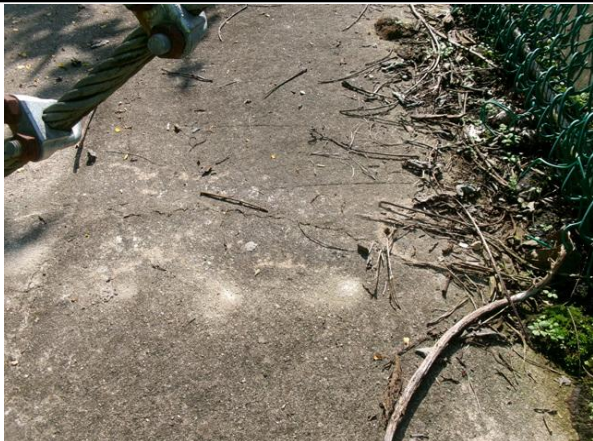
| 현 황 | 14.874k 소단배수로 균열(0.3/1.0) | 현 황 | 소단배수로 토사퇴적(20.0*0.5*0.1) |
| 원 인 | 다짐미흡, 배수로 자중, 지표수 유입 | 원 인 | 파쇄, 장기공용, 지표수 유입 |

| 대 책 | 주입보수 | 대 책 | 정비 |

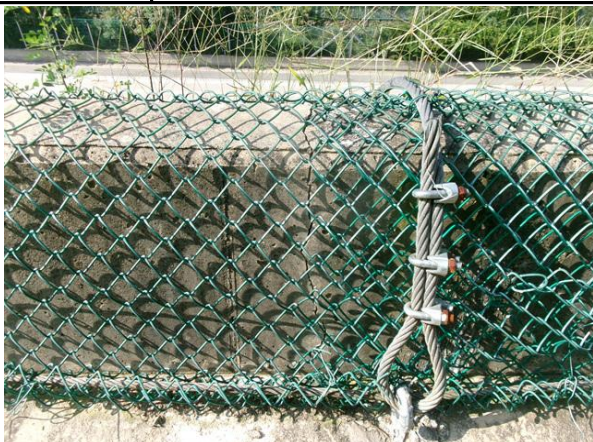
| 현 황 | 14.805k 소단배수로 파손(0.2/1.5) | 현 황 | 14.914k 산마루측구 균열(0.3/0.5) |
| 원 인 | 배수로 자중, 지표수 유입 | 원 인 | 다짐미흡, 배수로 자중, 지표수 유입 |

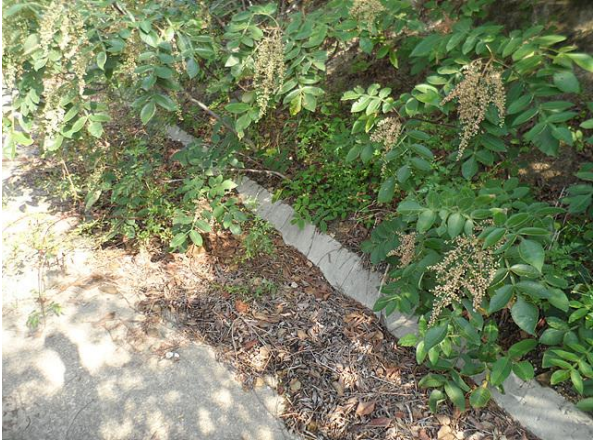
| 현 황 | 1소단배수로 토사퇴적(100*0.5*0.1) | 현 황 | 2소단배수로 토사퇴적(50*0.5*0.1) |
| 원 인 | 지표수 유입, 토사유실 | 원 인 | 지표수 유입, 토사유실 |

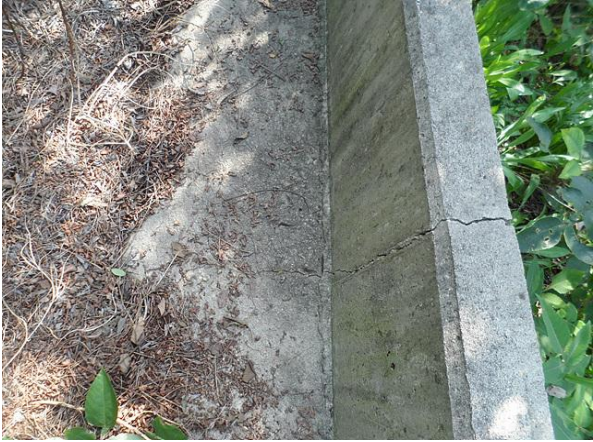
| 현 황 | 15.460k 소단배수로 균열(0.3/1.0) | 현 황 | 15.470k 소단배수로 균열(0.3/1.0) |
| 원 인 | 다짐미흡, 배수로 자중, 지표수 유입 | 원 인 | 다짐미흡, 배수로 자중, 지표수 유입 |

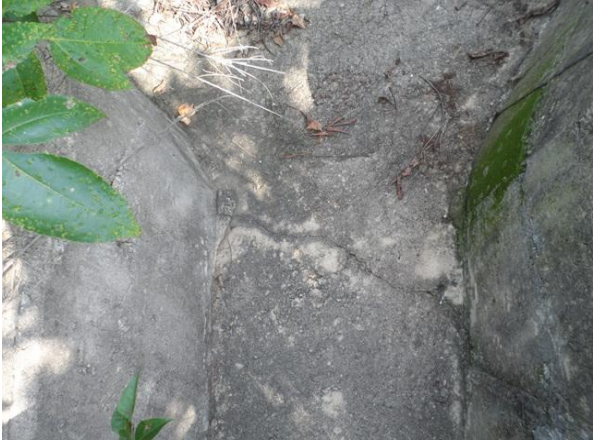
| 현황 | 15.940k 산마루측구 균열(0.3/2.0) | 현황 | 15.960k 소단배수로 균열(0.3/2.0) |
| 원인 | 다짐미흡, 배수로 자중, 지표수 유입 | 원인 | 다짐미흡, 배수로 자중, 지표수 유입 |

| 대책 | 주입보수 | 대책 | 주입보수 |

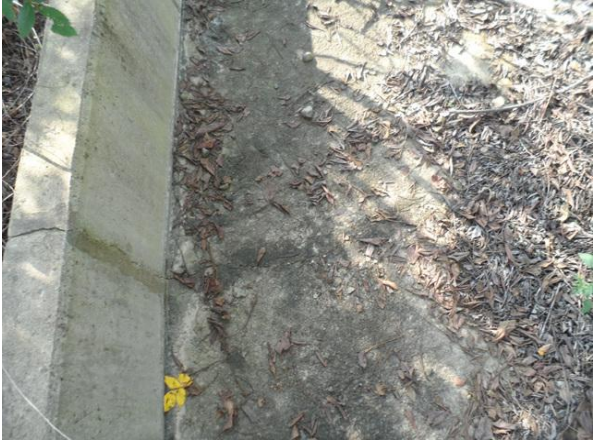
| 현황 | 15.960k 소단배수로 균열(0.3/2.0) | 현황 | 15.994k 소단배수로 토사퇴적(20*0.5*0.1) |
| 원인 | 다짐미흡, 배수로 자중, 지표수 유입 | 원인 | 지표수 유입으로 인한 토사유실 |

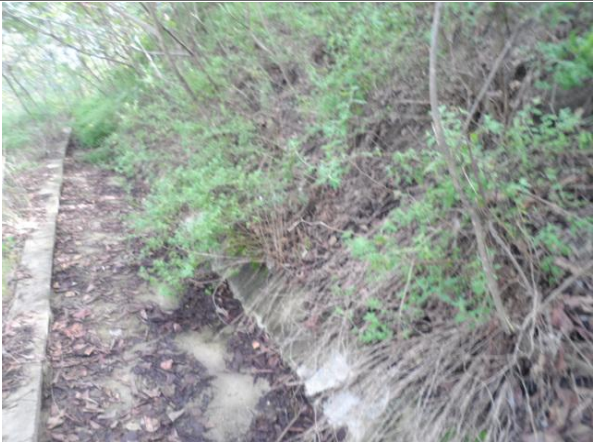
| 현 황 | 16.890k 소단배수로 토사퇴적 | 현 황 | 16.895k 소단배수로 균열(0.3/2.0) |
| 원 인 | 지표수 유입 | 원 인 | 다짐미흡, 배수로 자중, 지표수 유입 |

| 대 책 | 주입보수 | 대 책 | 주입보수 |

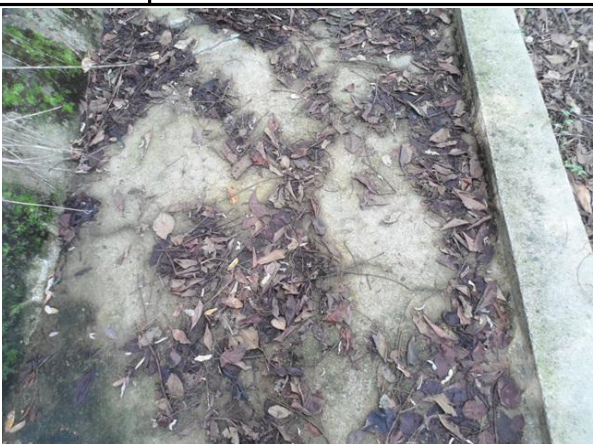
| 현 황 | 16.950k 소단배수로 균열(0.3/2.0) | 현 황 | 점검계단 전경 |
| 원 인 | 다짐미흡, 배수로 자중, 지표수 유입 | 원 인 | 상태양호 |

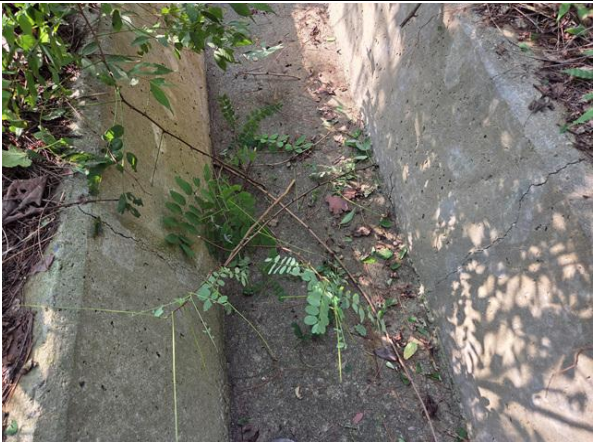
| 현 황 | 16.87k 산마루측구 균열(1.0/1.5) | 현 황 | 16.89k 산마루측구 균열(0.5/0.5) |
| 원 인 | 다짐미흡, 배수로 자중, 지표수 유입 | 원 인 | 다짐미흡, 배수로 자중, 지표수 유입 |

| 대 책 | 주입보수 | 대 책 | 주입보수 |

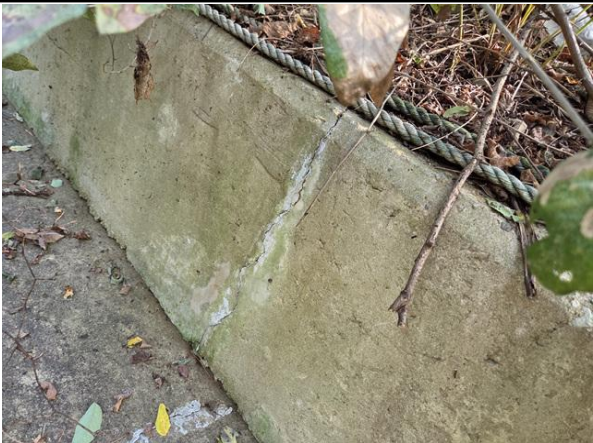
| 현 황 | 16.91k 산마루측구 파손(0.2*0.5) | 현 황 | 16.98k 소단배수로 재균열(0.3/2.0) |
| 원 인 | 다짐미흡, 배수로 자중, 지표수 유입 | 원 인 | 다짐미흡, 배수로 자중, 지표수 유입 |

| 대 책 | 주입보수 | 대 책 | 주입보수 |

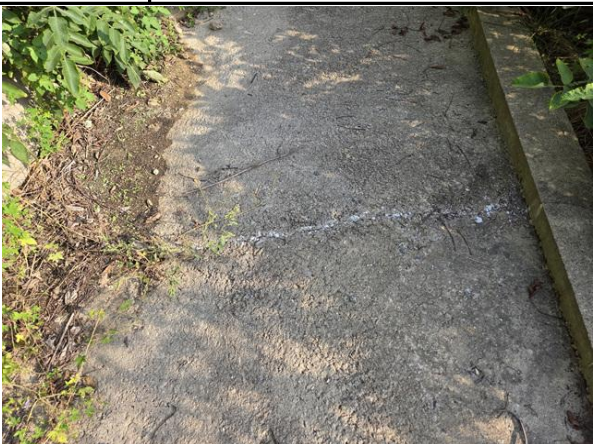
| 현 황 | 17.14k 소단배수로 균열(0.3/2.0) | 현 황 | 17.15k 소단배수로 토사퇴적 |
| 원 인 | 다짐미흡, 배수로 자중, 지표수 유입 | 원 인 | 지표수 유입 |

| 대 책 | 주입보수 | 대 책 | 정비 |

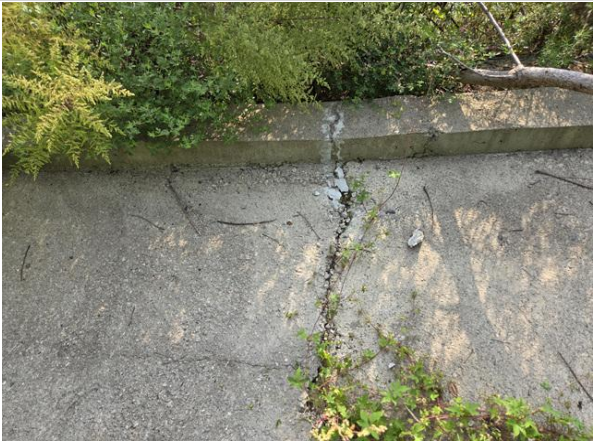
| 현 황 | 17.21k 소단배수로 파손(0.1*0.5) | 현 황 | 17.22k 소단배수로 토사퇴적 |
| 원 인 | 다짐미흡, 배수로 자중, 지표수 유입 | 원 인 | 지표수 유입 |

| 대 책 | 단면보수 | 대 책 | 정비 |

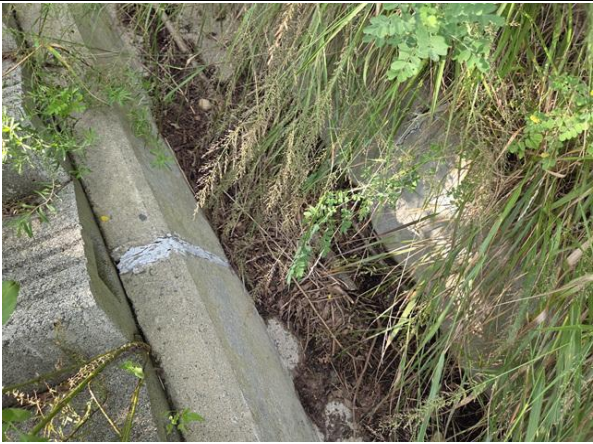
| 현 황 | 17.23k 산마루측구 균열(0.3/0.5) | 현 황 | 17.23k 산마루측구 파손(0.2*0.3) |
| 원 인 | 다짐미흡, 배수로 자중, 지표수 유입 | 원 인 | 다짐미흡, 배수로 자중, 지표수 유입 |

| 대 책 | 주입보수 | 대 책 | 주입보수 |

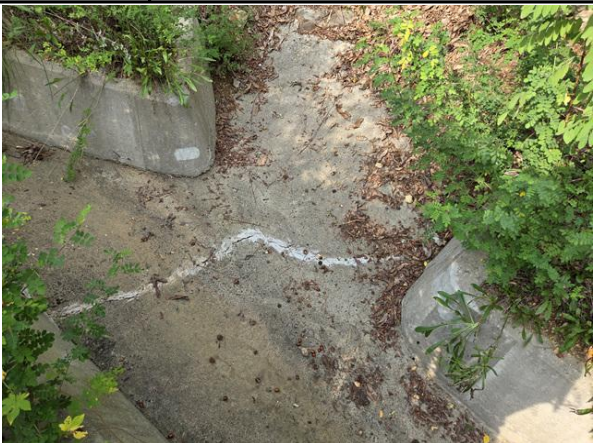
| 현 황 | 17.28k 산마루측구 균열(1.0/1.5) | 현 황 | 사면부 전경 |
| 원 인 | 다짐미흡, 배수로 자중, 지표수 유입 | 원 인 | 상태양호 |

| 대 책 | 주입보수 | 대 책 | - |

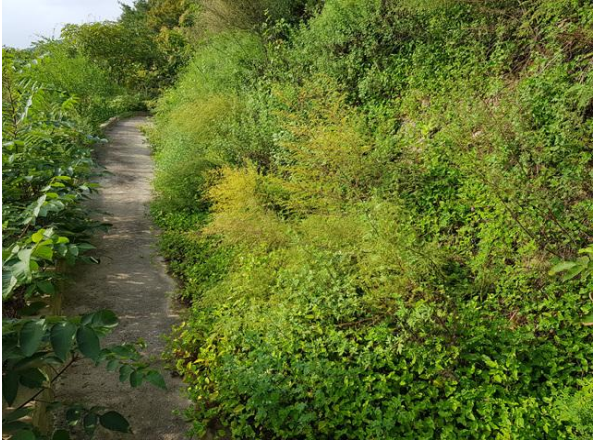
| 현 황 | 전구간 소단배수로 토사퇴적(100*0.5*0.1) | 현 황 | 17.384k 소단배수로 균열(0.3/2.0) |
| 원 인 | 지표수유입에 의한 토사유실 | 원 인 | 다짐미흡, 배수로 자중, 지표수 유입 |

| 대 책 | 정비 | 대 책 | 주입보수 |

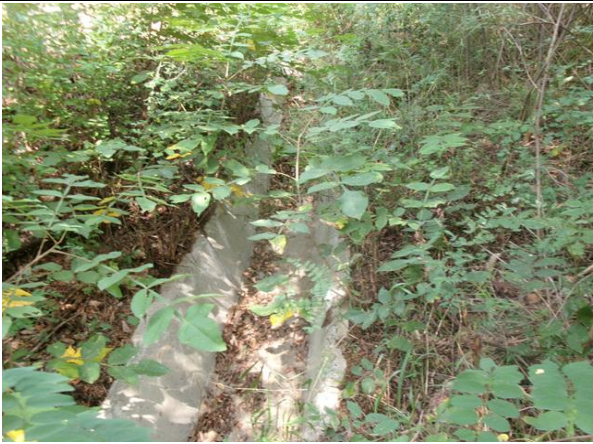
| 현 황 | 18.144k 산마루측구 균열(0.3/1.5) | 현 황 | 18.264k 소단배수로 재균열 (0.3/2.0) |
| 원 인 | 다짐미흡, 배수로 자중, 지표수 유입 | 원 인 | 다짐미흡, 배수로 자중, 지표수 유입 |

| 대 책 | 주입보수 | 대 책 | 주입보수 |

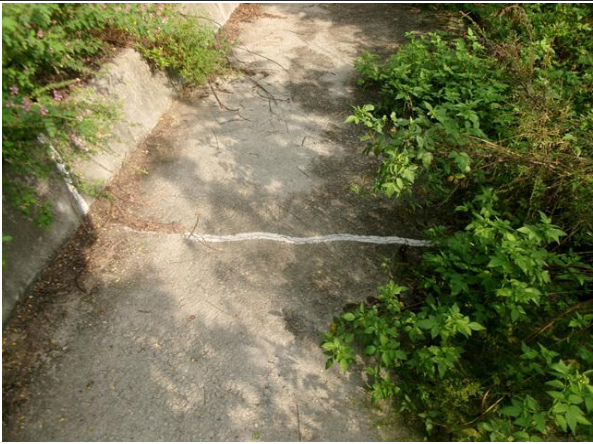
| 현 황 | 18.284k 소단배수로 재균열(0.3/2.0) | 현 황 | 낙석방지울타리 |
| 원 인 | 다짐미흡, 배수로 자중, 지표수 유입 | 원 인 | 상태양호 |

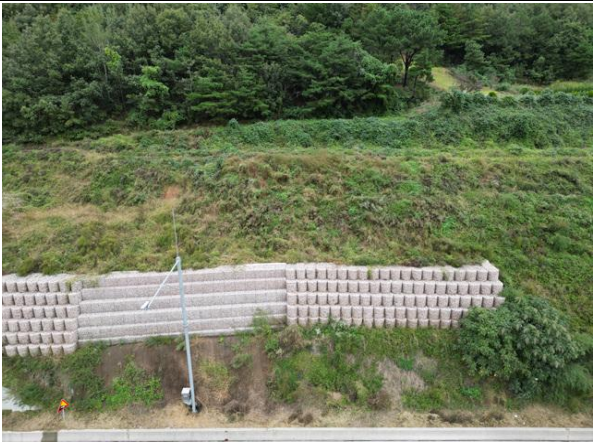
| 현 황 | 개비온 전경 | 현 황 | 하단 전경 |
| 원 인 | 상태양호 | 원 인 | 상태양호 |

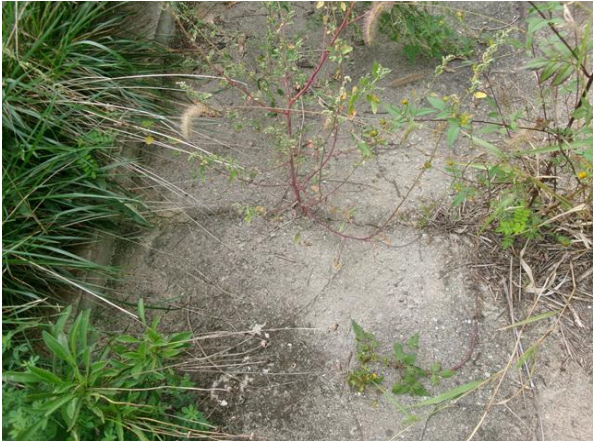
| 현 황 | 21.944k 소단배수로 균열(0.5/2.0) | 현 황 | 21.944k 소단배수로 균열(0.5/2.0) |
| 원 인 | 다짐미흡, 배수로 자중, 지표수 유입 | 원 인 | 다짐미흡, 배수로 자중, 지표수 유입 |

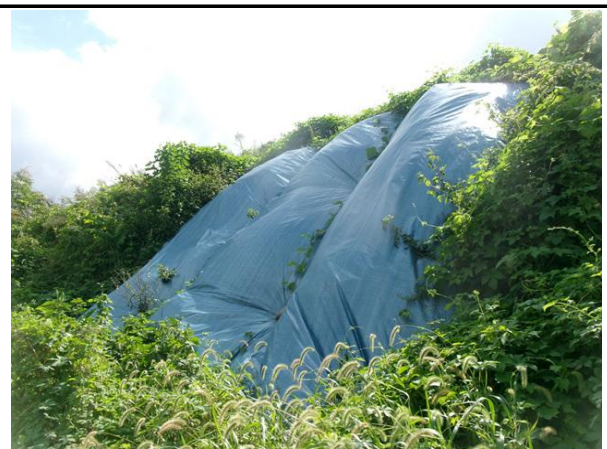
| 현 황 | 21.844k 표층유실 임시보수 |
| 원 인 | 집중강우, 유실 |

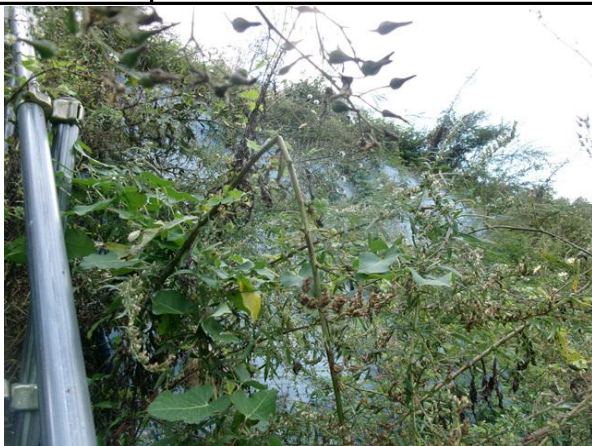
| 현 황 | 22.004k 표층유실 임시보수 |
| 원 인 | 집중강우 |

| 대 책 | 개비온 |

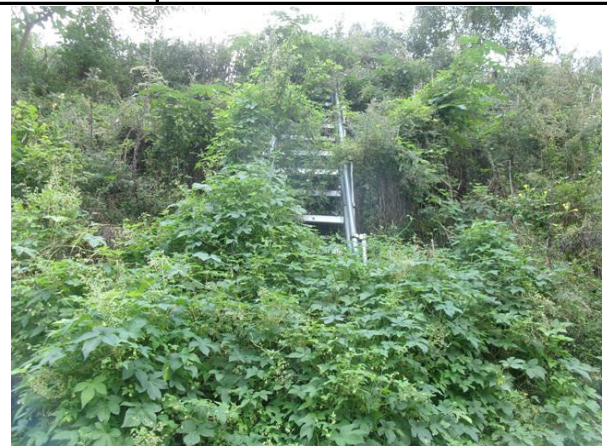
| 현 황 | 점검계단 이용불가 |
| 원 인 | 식생 |

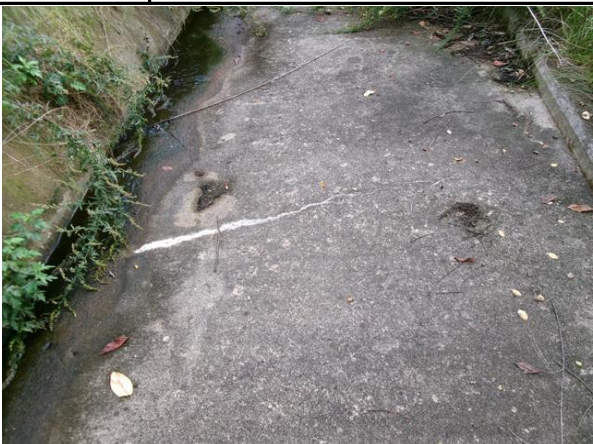
| 현 황 | 22.974k 소단배수로 균열(0.3/2.0) | 현 황 | 22.994k 소단배수로 균열(0.3/2.0) |
| 원 인 | 다짐미흡, 배수로 자중, 지표수 유입 | 원 인 | 다짐미흡, 배수로 자중, 지표수 유입 |

| 대 책 | 주입보수 | 대 책 | 주입보수 |

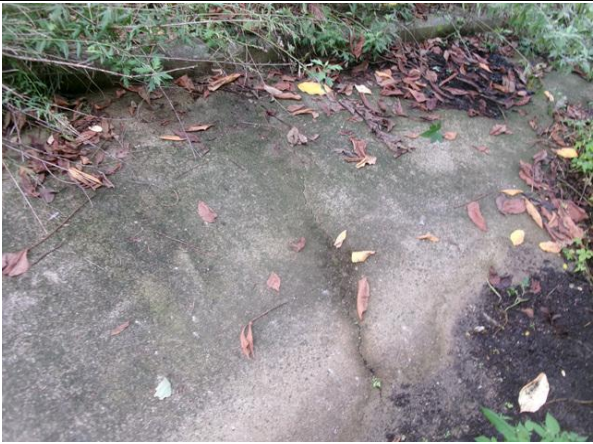
| 현 황 | 23.024k 소단배수로 균열(0.3/2.0) | 현 황 | 22.964k 소단배수로 균열(0.3/2.0) |
| 원 인 | 다짐미흡, 배수로 자중, 지표수 유입 | 원 인 | 다짐미흡, 배수로 자중, 지표수 유입 |

| 대 책 | 주입보수 | 대 책 | 주입보수 |

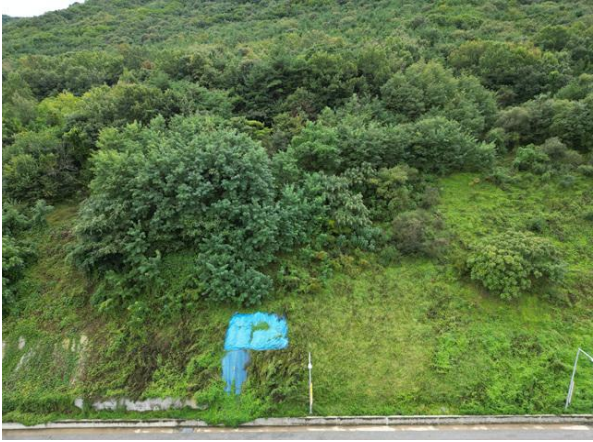
| 현 황 | 23.164k 임시보수(5.0*5.0*0.3) | 현 황 | 2023년 정밀안전점검 |
| 원 인 | 지표수 유입, 표층유실 | 원 인 | - |

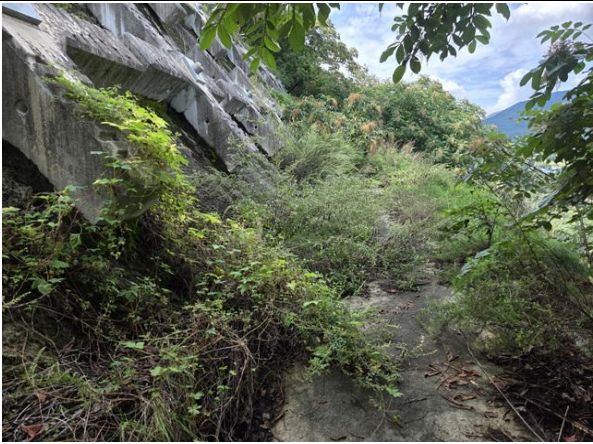
| 현 황 | 24.864k 소단배수로 토사퇴적(40*0.5*0.1) | 현 황 | 24.884k 소단배수로 균열(0.5/2.0) |
| 원 인 | 지표수 유입, 토사유실 | 원 인 | 다짐미흡, 배수로 자중, 지표수 유입 |

| 대 책 | 청소 | 대 책 | 주입보수 |

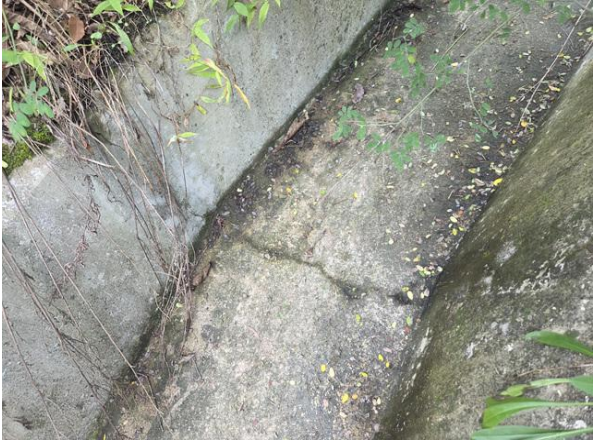
| 현 황 | 24.914k 산마루측구 균열(0.3/1.0) | 현 황 | 24.934k 산마루측구 파손(0.2*5.0) |
| 원 인 | 다짐미흡, 배수로 자중, 지표수 유입 | 원 인 | 다짐미흡, 배수로 자중, 지표수 유입 |

| 대 책 | 주입보수 | 대 책 | 단면보수 |

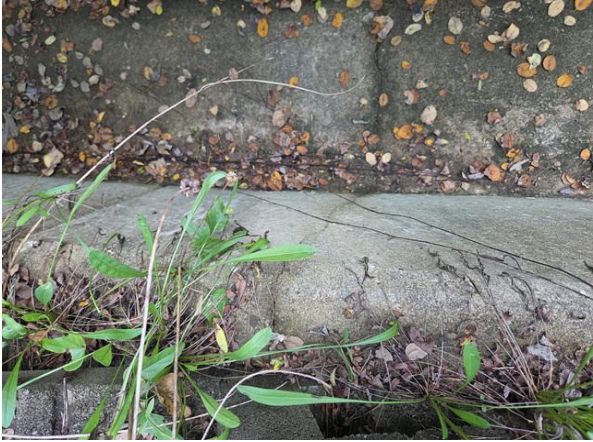
| 현 황 | 24.974k 산마루측구 균열(0.3/1.0) | 현 황 | 계단식옹벽 전경 |
| 원 인 | 다짐미흡, 배수로 자중, 지표수 유입 | 원 인 | 상태양호 |

| 대 책 | 주입보수 | 대 책 | - |

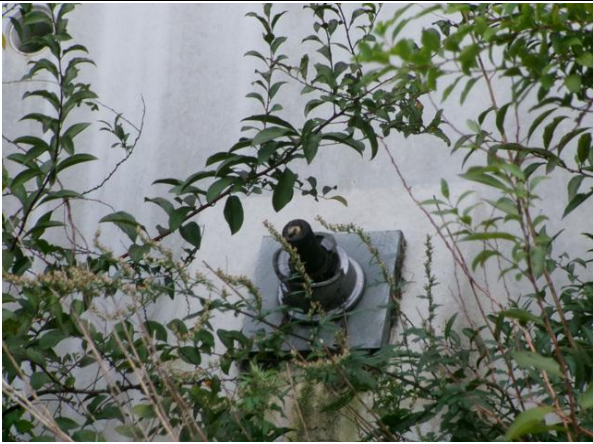
| 현 황 | 25.934k 앵커캡 파손 | 현 황 | 25.984k 계단식옹벽 균열(1.0/4.0) |
| 원 인 | 외부충격 | 원 인 | 다짐미흡, 건조수축 등 |

| 대 책 | 캡 재설치 | 대 책 | 주입보수 |

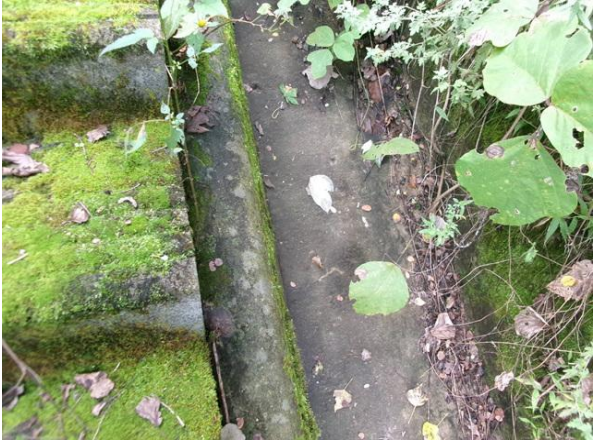
| 현 황 | 25.894k 산마루측구 균열(0.5/0.5) | 현 황 | 25.924k 소단배수로 균열(0.5/2.0*11ea) |
| 원 인 | 다짐미흡, 배수로 자중, 지표수 유입 등 | 원 인 | 다짐미흡, 배수로 자중, 지표수 유입 등 |

| 대 책 | 주입보수 | 대 책 | 주입보수 |

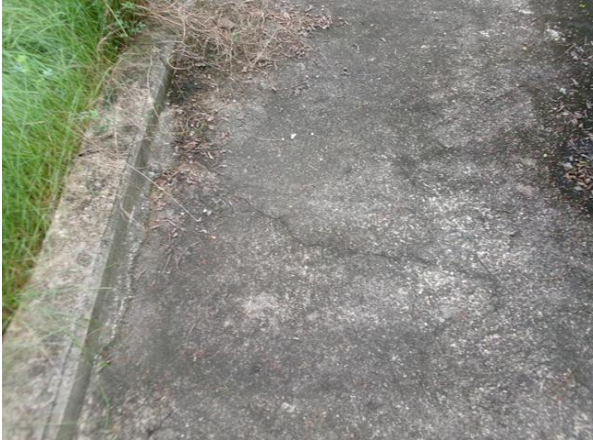
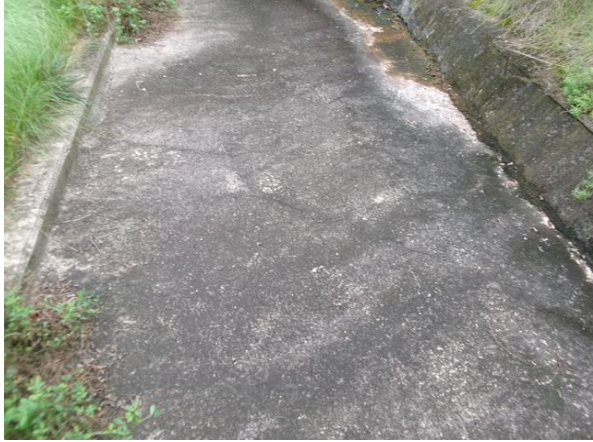
| 현 황 | 25.934k 소단배수로 균열(0.5/2.5) | 현 황 | 25.934k 소단배수로 균열(0.5/2.5) |
| 원 인 | 다짐미흡, 배수로 자중, 지표수 유입 | 원 인 | 다짐미흡, 배수로 자중, 지표수 유입 |

| 대 책 | 주입보수 | 대 책 | 주입보수 |

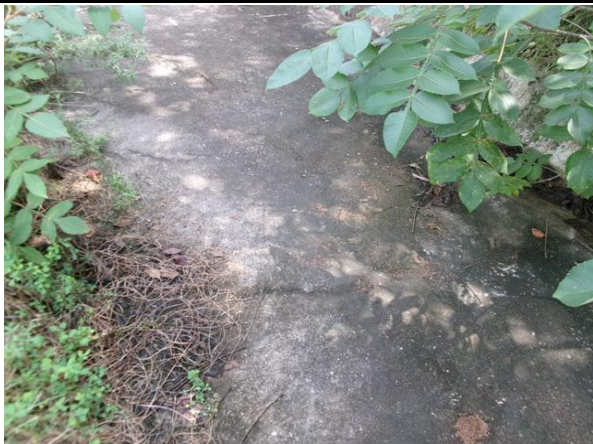
| 현 황 | 25.954k 소단배수로 균열(0.5/2.5) | 현 황 | 25.954k 소단배수로 균열(0.5/2.5) |
| 원 인 | 다짐미흡, 배수로 자중, 지표수 유입 | 원 인 | 다짐미흡, 배수로 자중, 지표수 유입 |

| 대 책 | 주입보수 | 대 책 | 주입보수 |

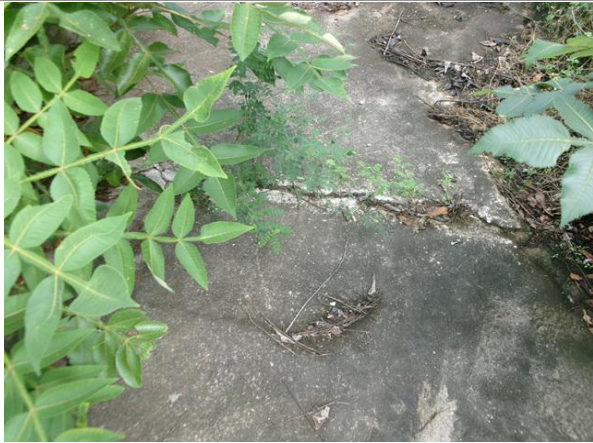
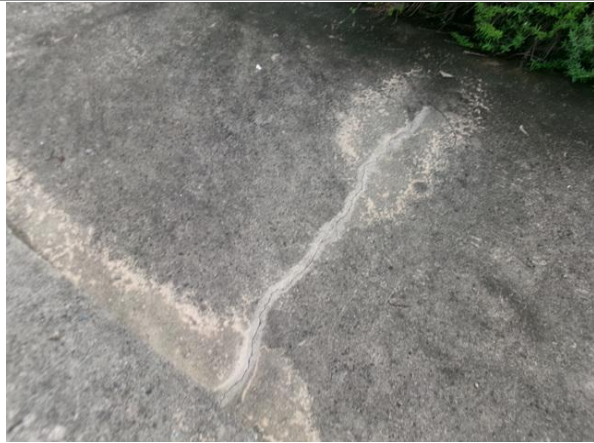
| 현 황 | 25.974k 소단배수로 재균열(0.5/2.0) | 현 황 | 25.974k 소단배수로 재균열(0.5/2.0) |
| 원 인 | 다짐미흡, 배수로 자중, 지표수 유입 등 | 원 인 | 다짐미흡, 배수로 자중, 지표수 유입 등 |

| 대 책 | 주입보수 | 대 책 | 주입보수 |

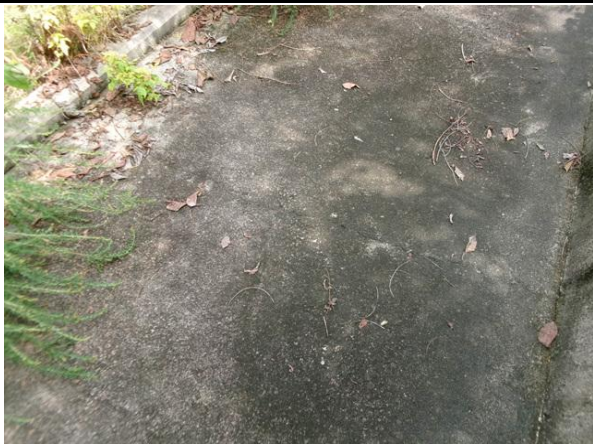
| 현 황 | 26.794k 소단배수로 균열(0.3/2.0*4ea) | 현 황 | 26.794k 소단배수로 균열(0.3/2.0*4ea) |
| 원 인 | 다짐미흡, 배수로 자중, 지표수 유입 | 원 인 | 다짐미흡, 배수로 자중, 지표수 유입 |

| 대 책 | 주입보수 | 대 책 | 주입보수 |

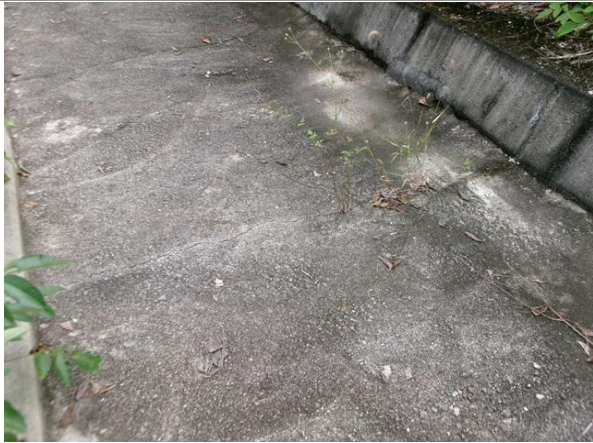
| 현 황 | 26.794k 소단배수로 균열(0.3/2.0*4ea) | 현 황 | 26.794k 소단배수로 균열(0.3/2.0*4ea) |
| 원 인 | 다짐미흡, 배수로 자중, 지표수 유입 | 원 인 | 다짐미흡, 배수로 자중, 지표수 유입 |

| 대 책 | 주입보수 | 대 책 | 주입보수 |
