# 1. 영천절토01

## 손상현황 사진

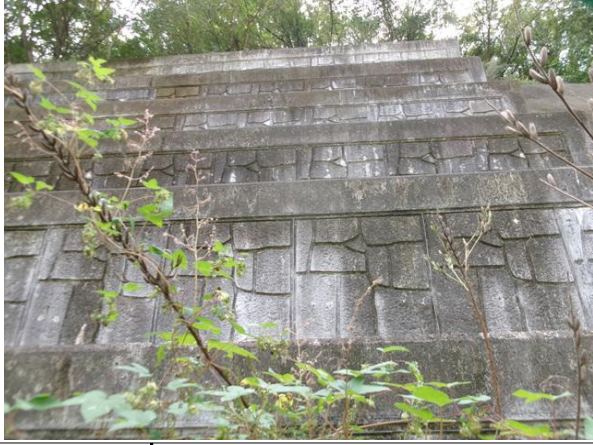
| 현 황 | 계단식옹벽 전경 | 현 황 | 숯크리트 전경 |
| 원 인 | 상태양호 | 원 인 | 상태양호 |

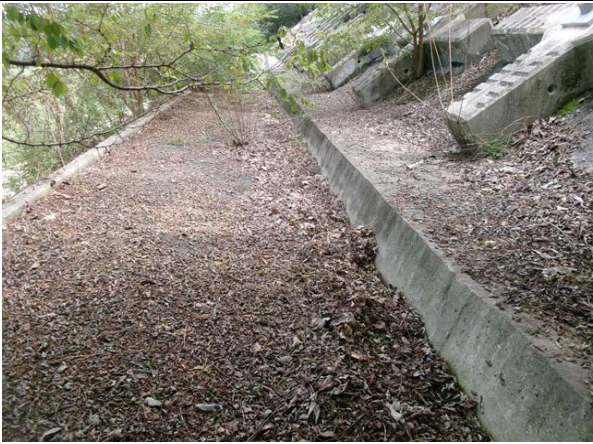
| 현 황 | 27.514k 소단배수로 토사퇴적 | 현 황 | 27.514k 소단배수로 균열(0.3/2.0) |
| 원 인 | 지표수 유입 | 원 인 | 다짐미흡, 배수로 자중, 지표수 유입 |

| 대 책 | 정비 | 대 책 | 주입보수 |

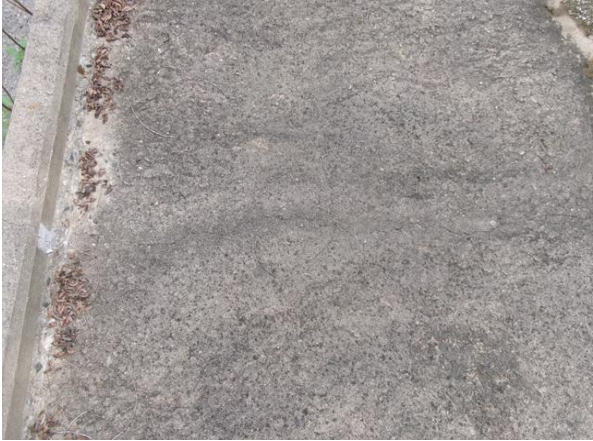
| 현 황 | 27.534k 소단배수로 균열(0.3/2.0) | 현 황 | 27.544k 소단배수로 균열(0.3/2.0) |
| 원 인 | 다짐미흡, 배수로 자중, 지표수 유입 | 원 인 | 다짐미흡, 배수로 자중, 지표수 유입 |

| 대 책 | 주입보수 | 대 책 | 주입보수 |

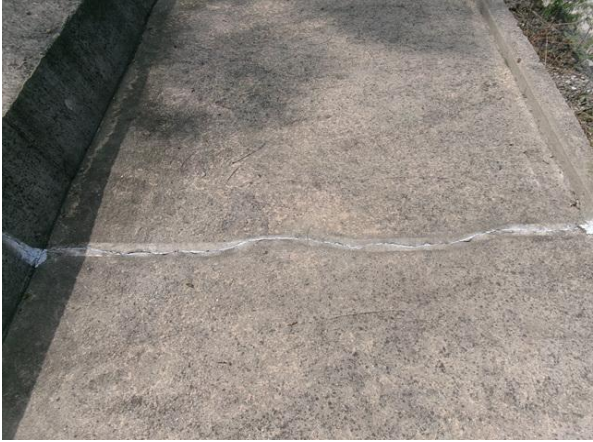
| 현 황 | 27.554k 소단배수로 재균열(0.3/2.0) | 현 황 | 27.574k 소단배수로 균열(0.5/2.0) |
| 원 인 | 다짐미흡, 배수로 자중, 지표수 유입 | 원 인 | 다짐미흡, 배수로 자중, 지표수 유입 |

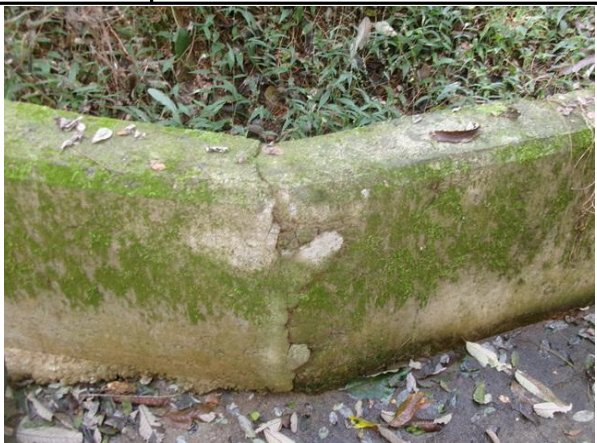
| 현 황 | 27.604k 산마루측구 파손(2.0*0.5) | 현 황 | 27.984k 산마루측구 토사퇴적 |
| 원 인 | 다짐미흡, 배수로 자중, 지표수 유입 | 원 인 | 지표수유입, 이물질퇴적 |
