## 45. 영 천 절 토 45

## 전 경

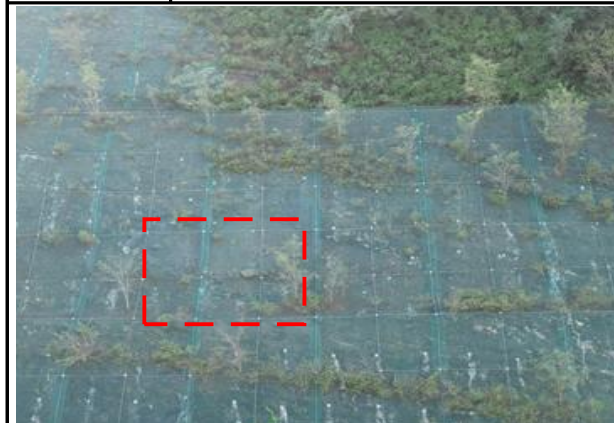
| 현 황 | 69.158k 낙석방지망내 뜬돌(0.5*0.5*0.3) |
| 원 인 | 심한풍화, 지표수, 충전물유실 |

| 대 책 | 주의관찰 후 제거 |

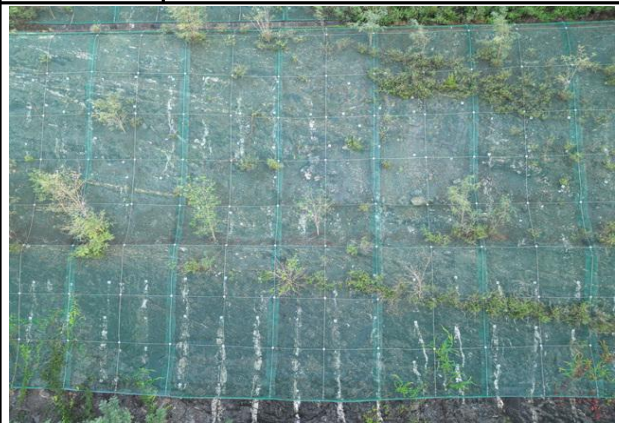
| 현 황 | 69.158k 낙석방지망내 뜬돌(0.5*0.5*0.3) |
| 원 인 | 심한풍화, 지표수, 충전물유실 |

| 대 책 | 주의관찰 후 제거 |

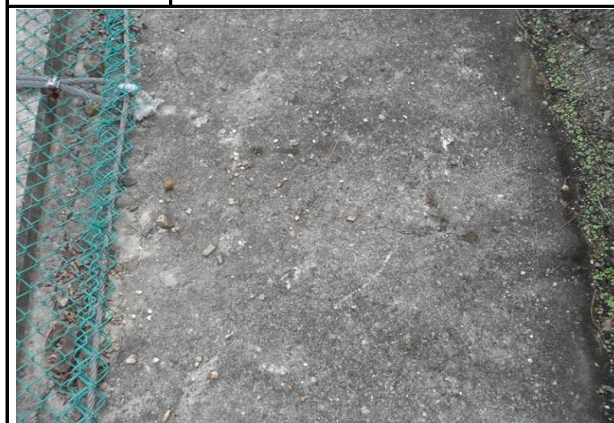
| 현 황 | 69.135k 소단배수로 균열(0.3/2.0) |
| 원 인 | 다짐미흡, 배수로 자중, 지표수 유입 |

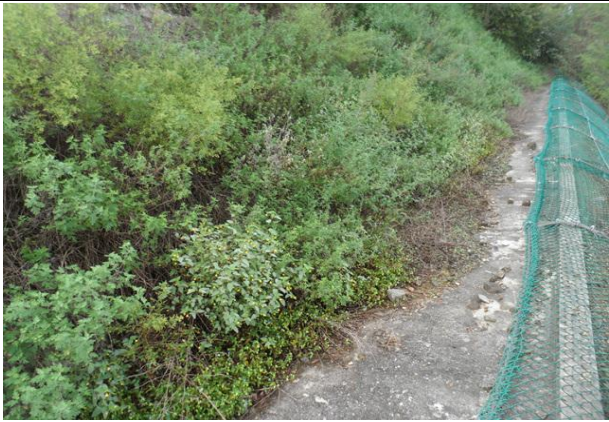
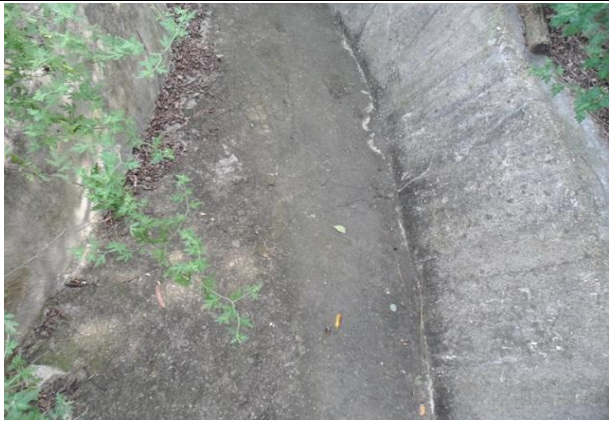
| 현 황 | 69.140k 소단배수로 낙석 및 토사퇴적 | 현 황 | 69.215k 산마루측구 균열(0.3/1.5) |
| 원 인 | 지표수 유입으로 인한 유실 | 원 인 | 다짐미흡, 배수로 자중, 지표수 유입 |

| 대 책 | 정비 | 대 책 | 주입보수 |

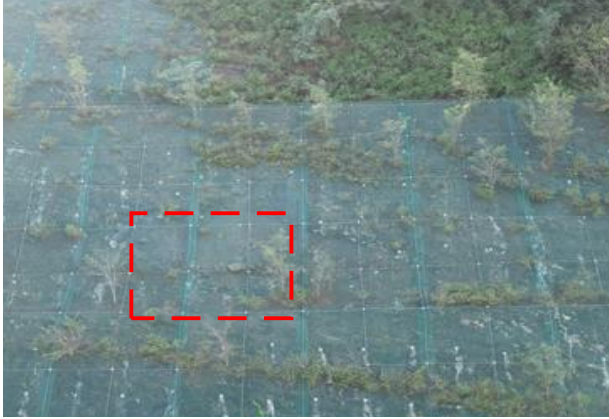
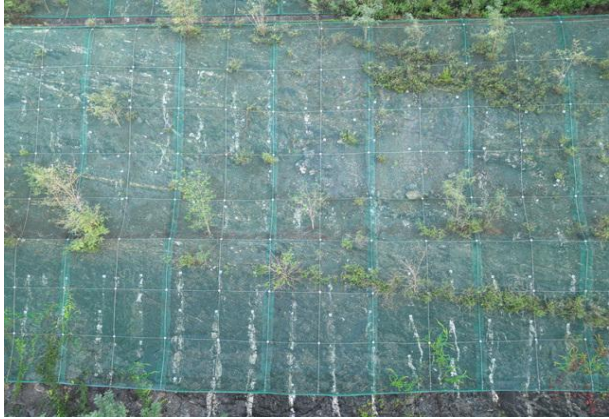
| 현 황 | 69.158k 낙석방지망내 뜬돌(0.5*0.5*0.3) | 현 황 | 69.158k 낙석방지망내 뜬돌(0.5*0.5*0.3) |
| 원 인 | 심한풍화, 지표수, 충전물유실 | 원 인 | 심한풍화, 지표수, 충전물유실 |

| 대 책 | 주의관찰 후 제거 | 대 책 | 주의관찰 후 제거 |

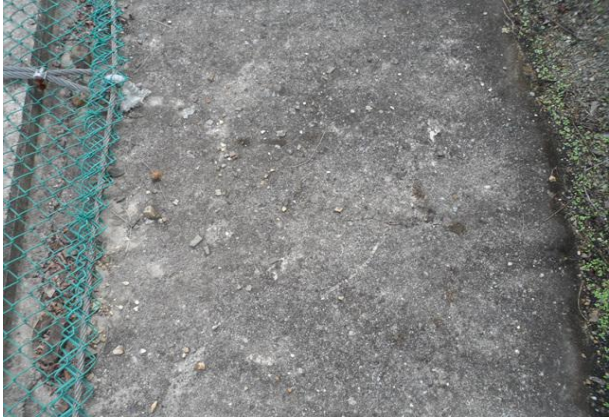
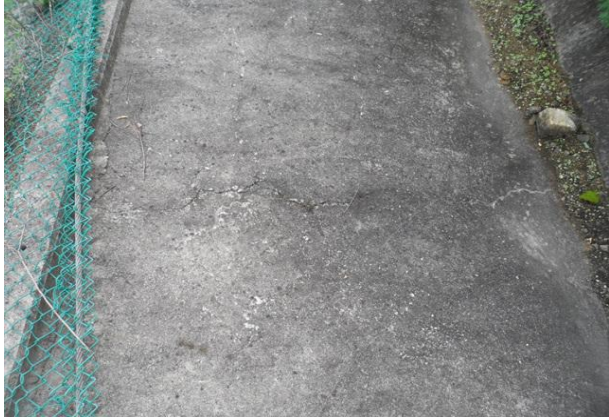
| 현 황 | 69.135k 소단배수로 균열(0.3/2.0) | 현 황 | 69.175k 소단배수로 균열(0.3/2.0) |
| 원 인 | 다짐미흡, 배수로 자중, 지표수 유입 | 원 인 | 다짐미흡, 배수로 자중, 지표수 유입 |

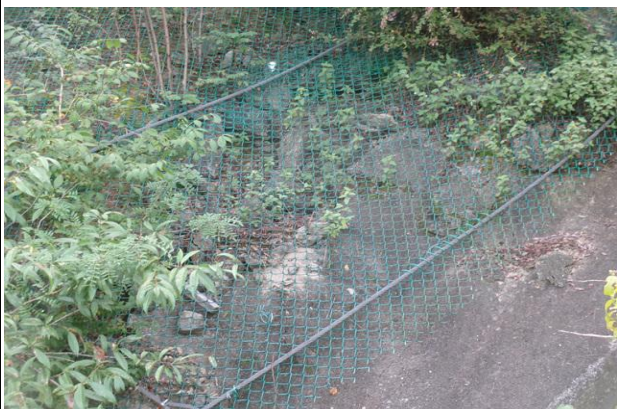
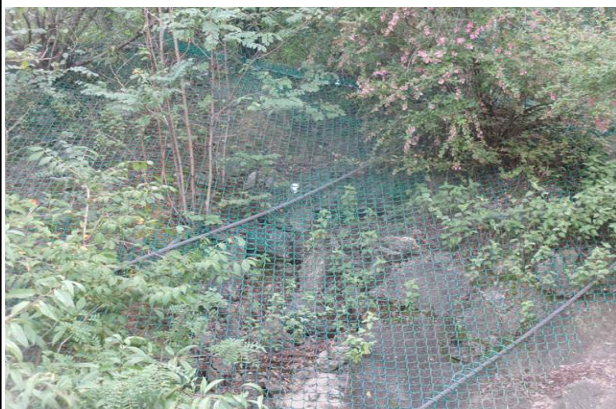
| 현 황 | 70.200k 1단 세굴(3.0X1.0X0.5) | 현 황 | 70.200k 1단 세굴(3.0X1.0X0.5) |
| 원 인 | 지표수 유입 등 | 원 인 | 지표수 유입 등 |

| 대 책 | 주의관찰 | 대 책 | 주의관찰 |

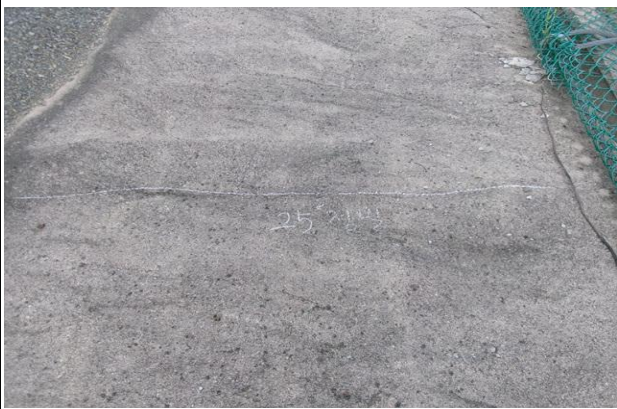
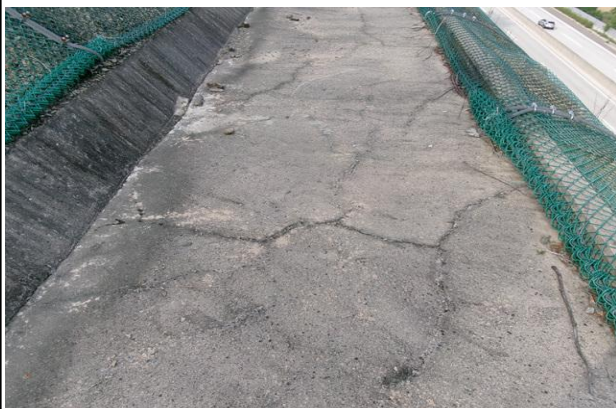
| 현 황 | 70.140k 소단배수로 균열(0.3/40.0) | 현 황 | 70.170k 소단배수로 균열(0.3/20.0) |
| 원 인 | 다짐미흡, 배수로 자중, 지표수 유입 | 원 인 | 다짐미흡, 배수로 자중, 지표수 유입 |

| 대 책 | 주입보수 | 대 책 | 주입보수 |

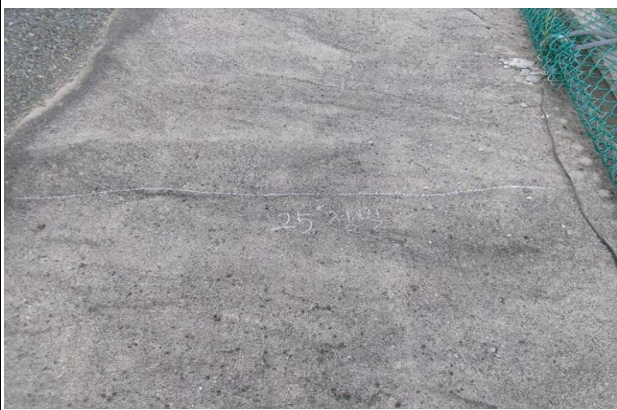
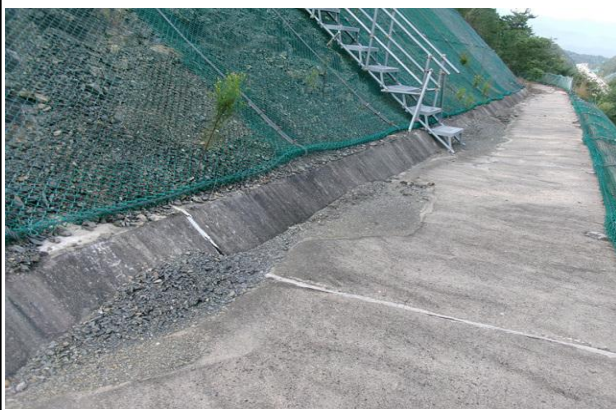
| 현 황 | 70.180k 소단배수로 균열(0.3/3.0) | 현 황 | 70.220k 소단배수로 토사퇴적(L=15.0) |
| 원 인 | 다짐미흡, 배수로 자중, 지표수 유입 | 원 인 | 강우로 인한 침식 |

| 대 책 | 주입보수 | 대 책 | 주입보수 |

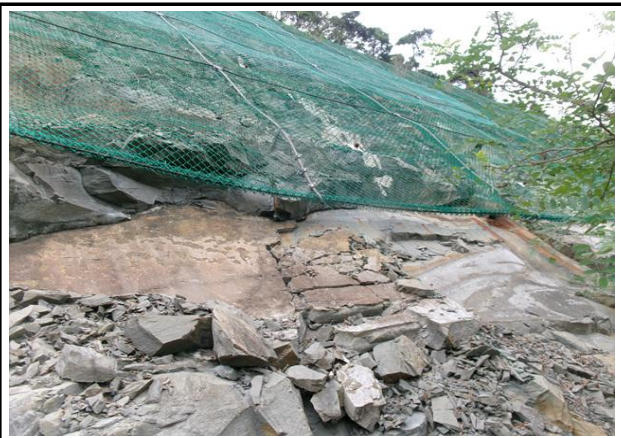
| 현황 | 70.670k 1단 펌면파괴(10.0X5.0X1.0) |
| 원인 | 마찰저하, 반복적 동결융해 등 |

| 대책 | 지속관찰 후 조치 |

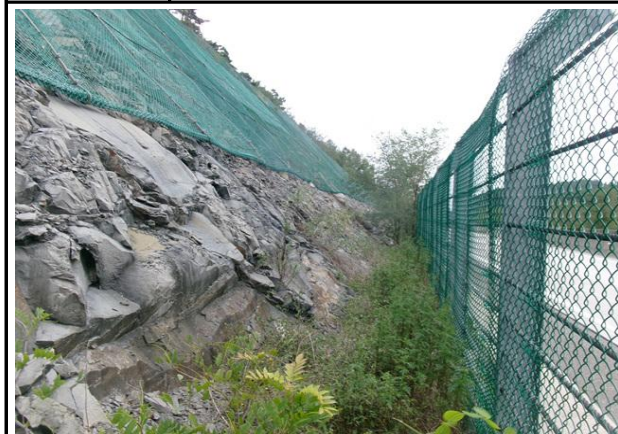
| 현황 | 70.670k 1단 펌면파괴(10.0X5.0X1.0) |
| 원인 | 마찰저하, 반복적 동결융해 등 |

| 대책 | 지속관찰 후 조치 |

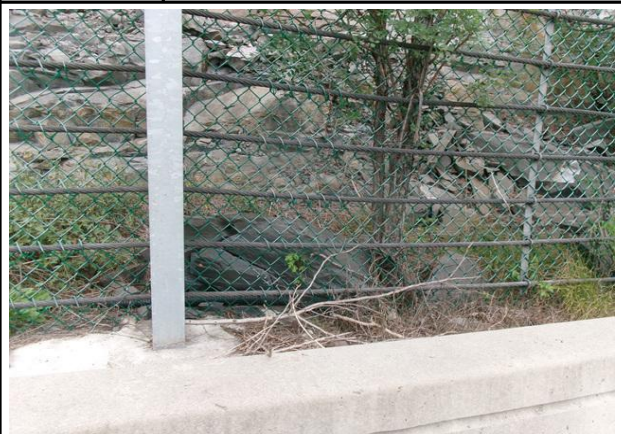
| 현황 | 70.670k 1단 펌면파괴(10.0X5.0X1.0) |
| 원인 | 마찰저하, 반복적 동결융해 등 |

| 대책 | 지속관찰 후 조치 |

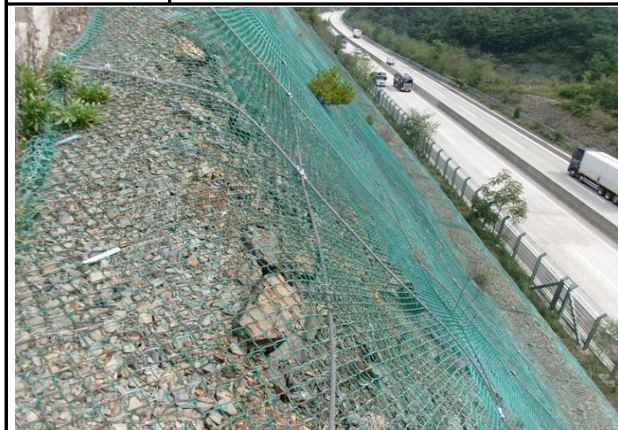
| 현황 | 70.608k 2단 망내퇴적 |
| 원인 | 마찰저하, 반복적 동결융해 등 |

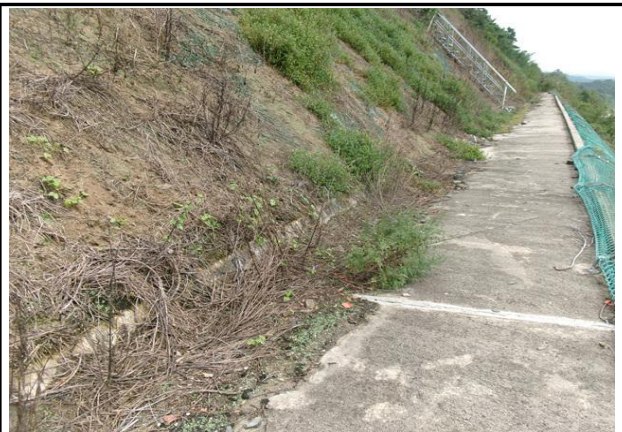
| 현 황 | 70.678k 소단배수로 토사퇴적 |
| 원 인 | 심한풍화, 지표수유입 |

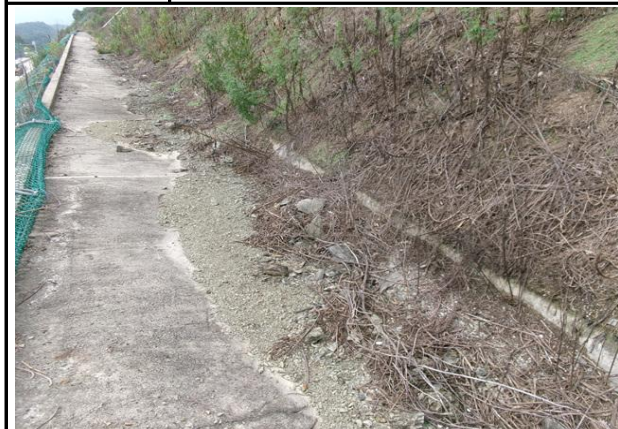
| 현 황 | 70.688k 소단배수로 토사퇴적(60.0*0.5*0.1) |
| 원 인 | 심한풍화, 지표수유입 |

| 대 책 | 정비 |

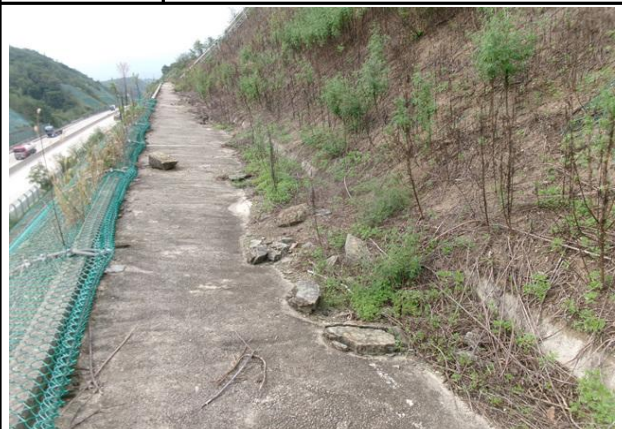
| 현 황 | 70.688k 소단배수로 토사퇴적(60.0*0.5*0.1) |
| 원 인 | 심한풍화, 지표수유입 |

| 대 책 | 정비 |

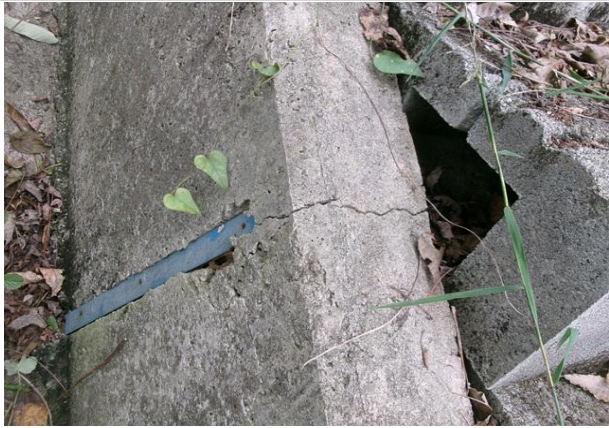
| 현 황 | 70.664k 산마루측구 균열(0.3/1.5) | 현 황 | 70.664k 산마루측구 균열(0.3/1.5) |
| 원 인 | 다짐미흡, 배수로 자중, 지표수 유입 | 원 인 | 다짐미흡, 배수로 자중, 지표수 유입 |

| 대 책 | 주입보수 | 대 책 | 주입보수 |

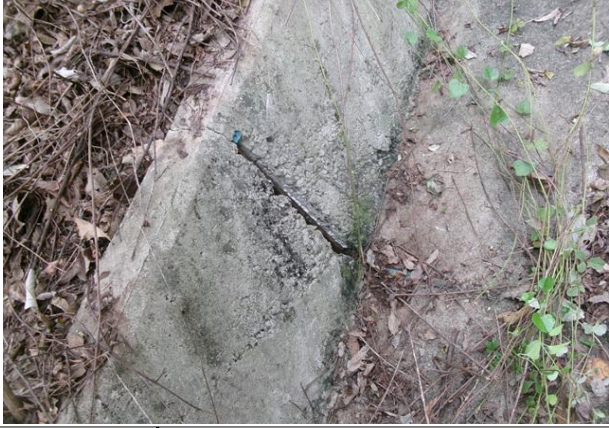
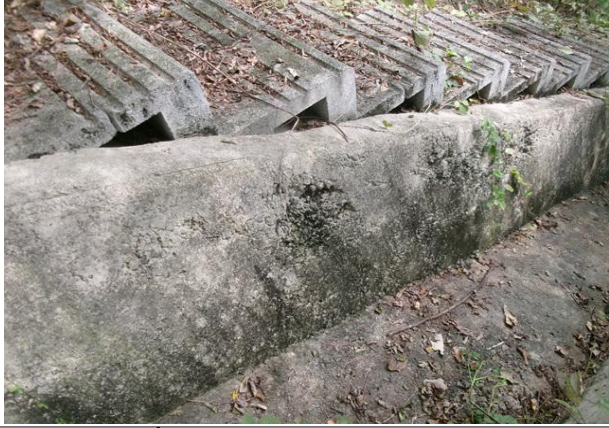
| 현 황 | 70.758k 산마루측구 재료분리(1.0*0.5) | 현 황 | 70.758k 산마루측구 재료분리(1.0*0.5) |
| 원 인 | 활착미흡, 지표수 유입 | 원 인 | 활착미흡, 지표수 유입 |

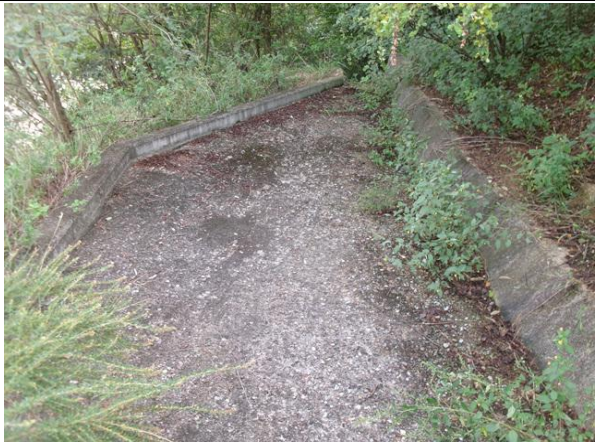
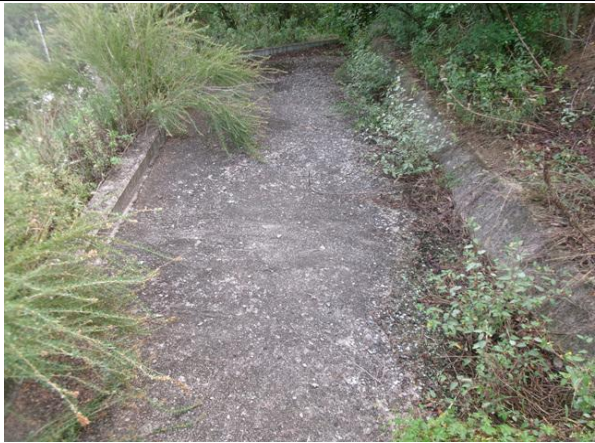
| 현 황 | 71.120k 소단배수로 표면박리 | 현 황 | 71.120k 소단배수로 표면박리 |
| 원 인 | 공용년수 증가, 재료열화 | 원 인 | 공용년수 증가, 재료열화 |

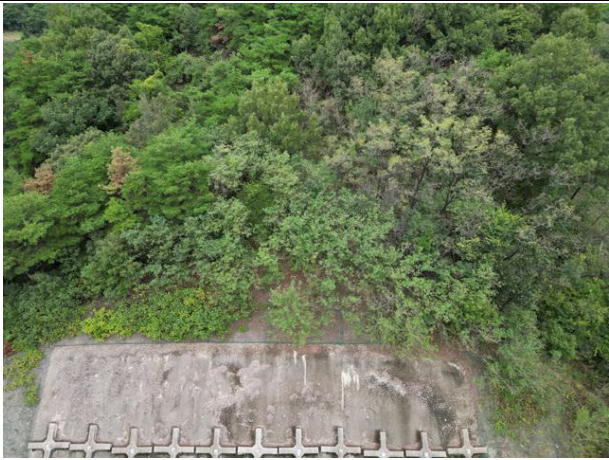
| 현 황 | 상부자연사면 전경 | 현 황 | 점검계단 전경 |
| 원 인 | 상태양호 | 원 인 | 상태양호 |

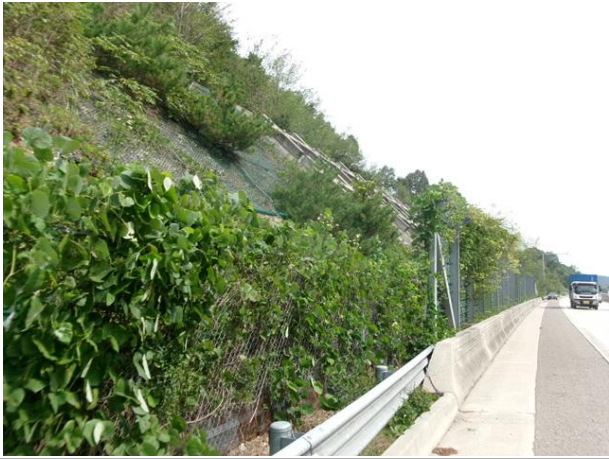
| 현 황 | 하단(이격부) 전경 | 현 황 | 쑏크리트+격자블럭 전경 |
| 원 인 | 상태양호 | 원 인 | 상태양호 |

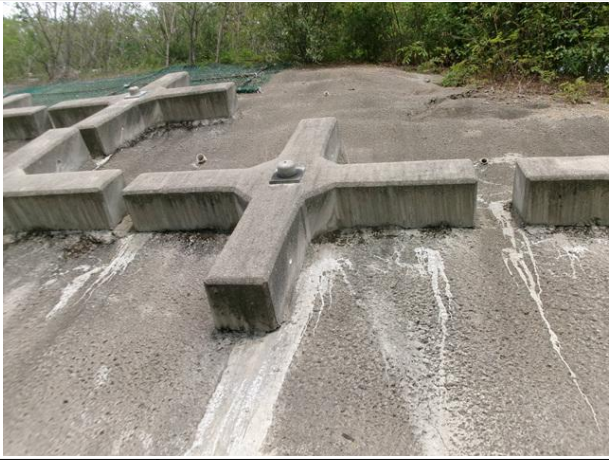
| 현 황 | 격자블럭 전경 | 현 황 | 점검계단 전경 |
| 원 인 | 상태양호 | 원 인 | 상태양호 |

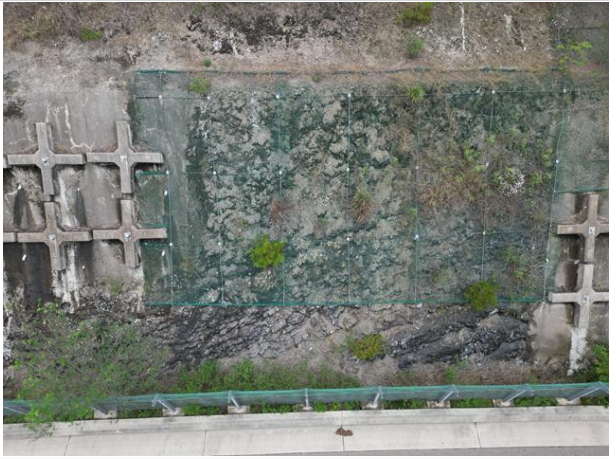
| 현 황 | 1단 HW전경 | 현 황 | 1단 HW전경 |

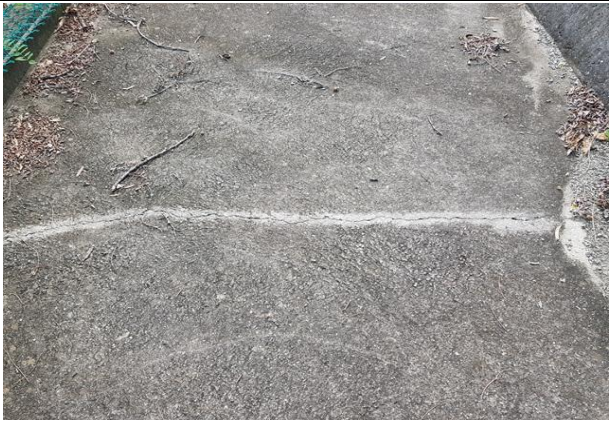
| 현 황 | 72.458k 소단배수로 균열(1.0/3.0) | 현 황 | 72.498k 소단배수로 균열(0.3/1.0*5ea) |
| 원 인 | 다짐미흡, 배수로 자중, 지표수 유입 | 원 인 | 다짐미흡, 배수로 자중, 지표수 유입 |

| 대 책 | 주입보수 | 대 책 | 주입보수 |

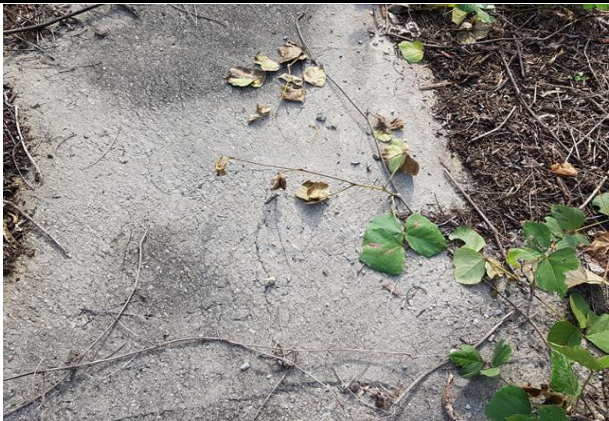
| 현 황 | 72.380k 산마루측구 균열(0.3/0.5) | 현 황 | 72.378k 산마루측구 균열(0.3/0.5) |
| 원 인 | 다짐미흡, 배수로 자중, 지표수 유입 | 원 인 | 다짐미흡, 배수로 자중, 지표수 유입 |

| 대 책 | 주입보수 | 대 책 | 주입보수 |

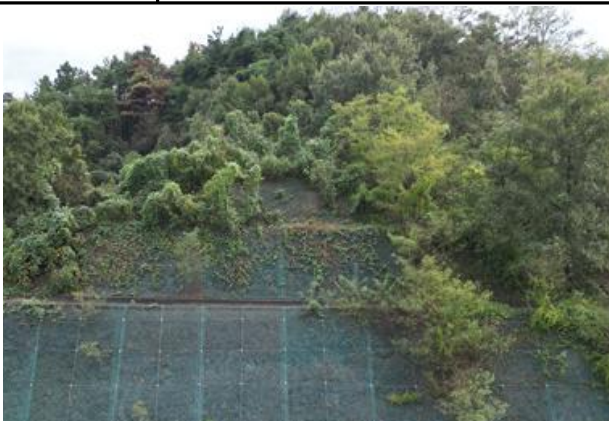
| 현 황 | 3단 심한풍화 | 현 황 | 3단 심한풍화 |
| 원 인 | 풍화 | 원 인 | 풍화 |

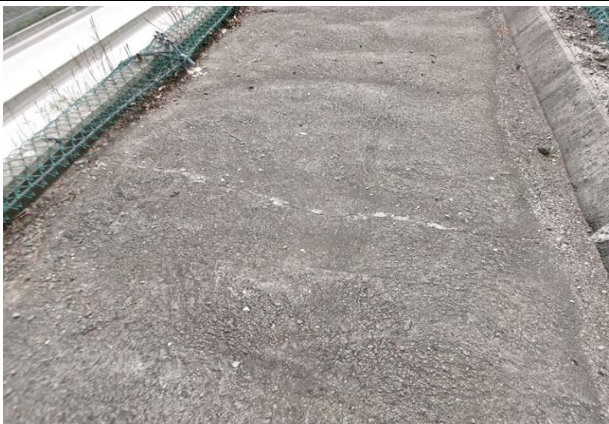
| 현 황 | 73.450k 소단배수로 재균열(0.3/2.0) | 현 황 | 73.470k 소단배수로 재균열(0.3/2.0) |
| 원 인 | 다짐미흡, 배수로 자중, 지표수 유입 | 원 인 | 다짐미흡, 배수로 자중, 지표수 유입 |

| 대 책 | 주입보수 | 대 책 | 주입보수 |

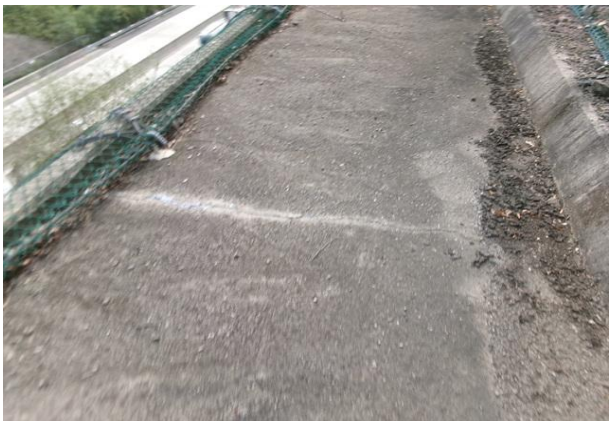
| 현 황 | 73.490k 소단배수로 재균열(0.3/2.0) | 현 황 | 73.500k 소단배수로 재균열(0.3/2.0) |
| 원 인 | 다짐미흡, 배수로 자중, 지표수 유입 | 원 인 | 다짐미흡, 배수로 자중, 지표수 유입 |

| 대 책 | 주입보수 | 대 책 | 주입보수 |

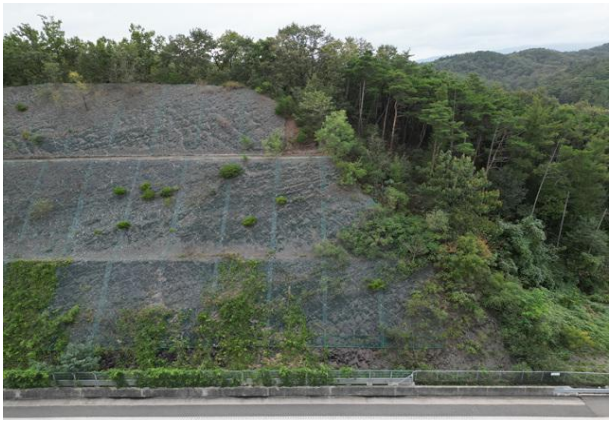
| 현 황 | 1단 망내 뜬돌 퇴적 | 현 황 | 2단 심한풍화 |
| 원 인 | 반복적 동결융해, 공용중 열화 등 | 원 인 | 반복적 동결융해, 공용중 열화 등 |

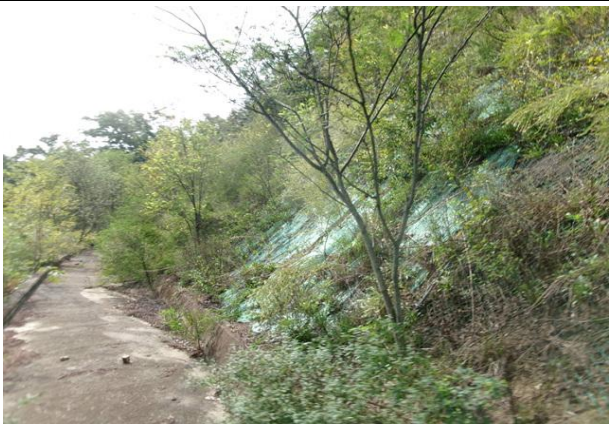
| 현 황 | 74.450k 5단 표층유실(10.0*5.0) 임시보수 | 현 황 | 74.468k 3단 표층유실(20.0*10.0) 임시보수 |
| 원 인 | 지표수 유입 | 원 인 | 지표수 유입 |

| 대 책 | 주의관찰 후 보호공 설치 | 대 책 | 주의관찰 후 보호공 설치 |

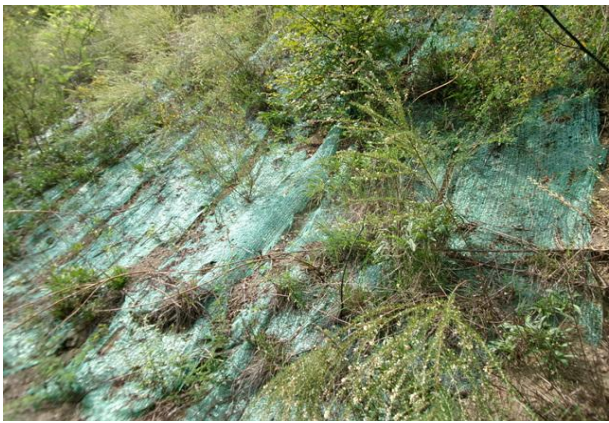
| 현 황 | 74.450k 5단 표층유실(10.0*5.0) 임시보수 | 현 황 | 74.468k 소단배수로 토사퇴적(10.0*0.5*0.1) |
| 원 인 | 지표수 유입 | 원 인 | 지표수유입, 표층유실 |

| 대 책 | 주의관찰 후 보호공 설치 | 대 책 | 정비 |

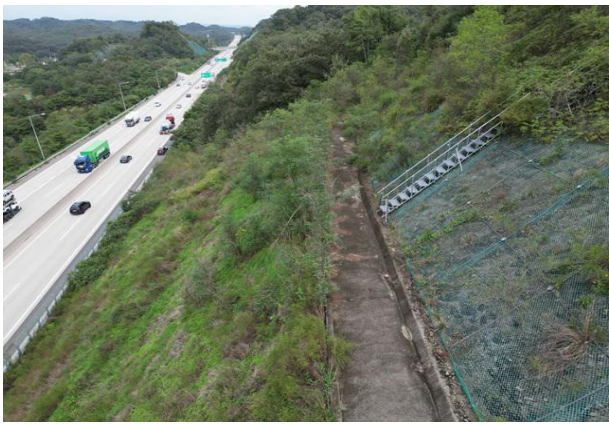
| 현 황 | 74.430k 소단배수로 재료분리(0.5*0.5) | 현 황 | 74.430k 소단배수로 재료분리(0.5*0.5) |
| 원 인 | 다짐미흡 | 원 인 | 다짐미흡 |

| 대 책 | 단면보수 | 대 책 | 단면보수 |

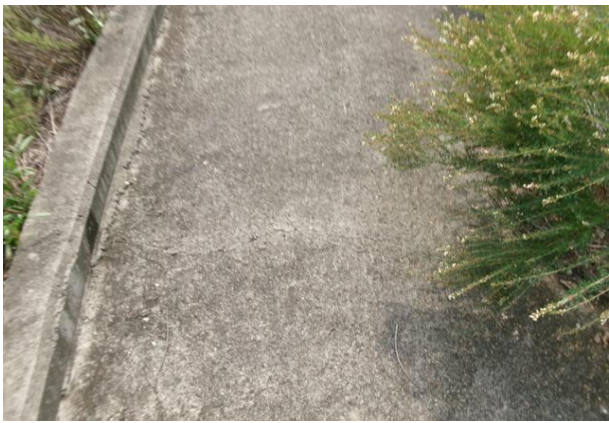
| 현 황 | 74.408k 소단배수로 균열(0.3/3.0) | 현 황 | 74.418k 소단배수로 균열(0.3/0.5) |
| 원 인 | 다짐미흡, 배수로 자중, 지표수 유입 | 원 인 | 다짐미흡, 배수로 자중, 지표수 유입 |

| 대 책 | 주입보수 | 대 책 | 주입보수 |

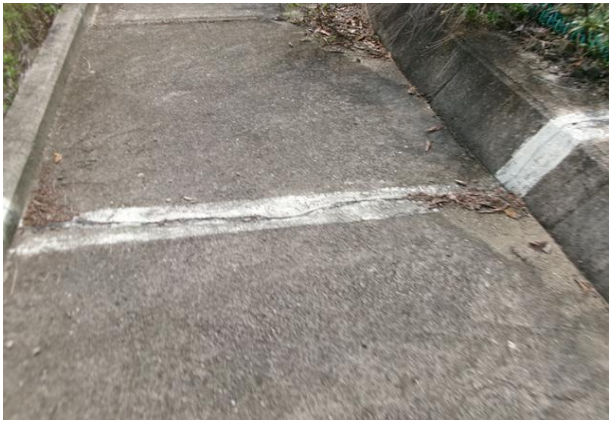
| 현 황 | 74.388k 소단배수로 균열(0.3/3.0) | 현 황 | 74.478k 소단배수로 균열(0.3/3.0*2EA) |
| 원 인 | 다짐미흡, 배수로 자중, 지표수 유입 | 원 인 | 다짐미흡, 배수로 자중, 지표수 유입 |

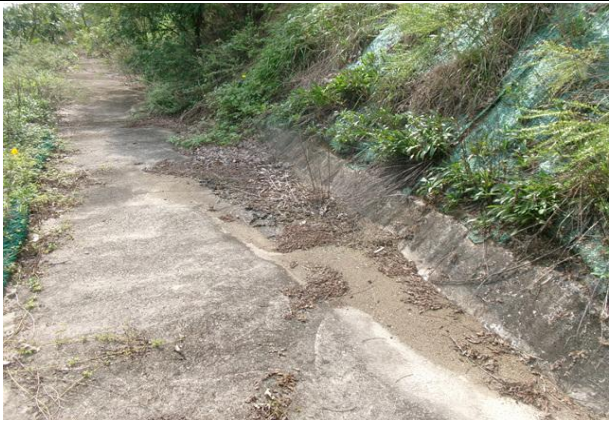
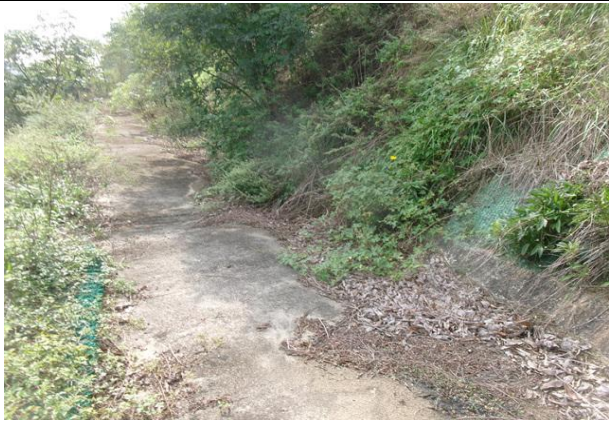
| 현 황 | 74.858k 소단배수로 토사퇴적(40.0*0.5*0.1) | 현 황 | 74.858k 소단배수로 토사퇴적(40.0*0.5*0.1) |
| 원 인 | 지표수유입, 표층유실 | 원 인 | 지표수유입, 표층유실 |

| 대 책 | 정비 | 대 책 | 정비 |

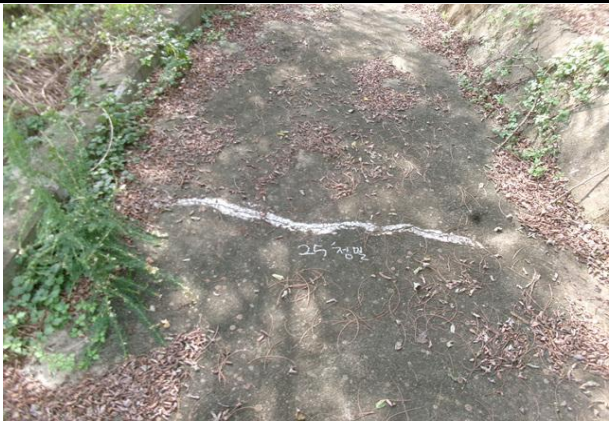
| 현 황 | 74.908k 소단배수로 균열(0.5/2.0) | 현 황 | 하단 사면 보통풍화(MW)~심한풍화(HW) |
| 원 인 | 다짐미흡, 배수로 자중, 지표수 유입 | 원 인 | 풍화 |

| 대 책 | 주입보수 | 대 책 | 주의관찰 |

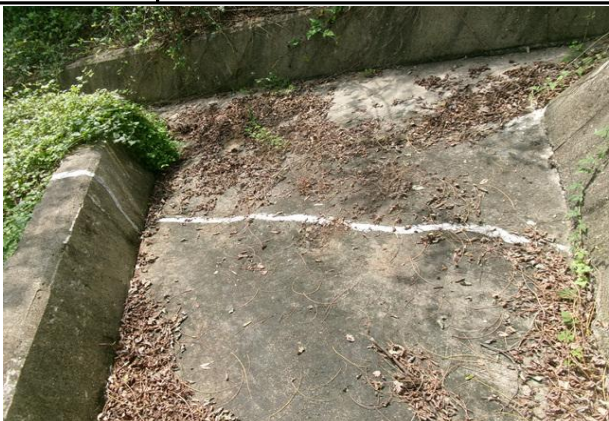
| 현 황 | 74.918k 산마루측구 균열 보수 | 현 황 | 하단 사면 보통풍화(MW)~심한풍화(HW) |
| 원 인 | 다짐미흡, 배수로 자중, 지표수 유입 | 원 인 | 풍화 |

| 대 책 | 주입보수 | 대 책 | 주의관찰 |

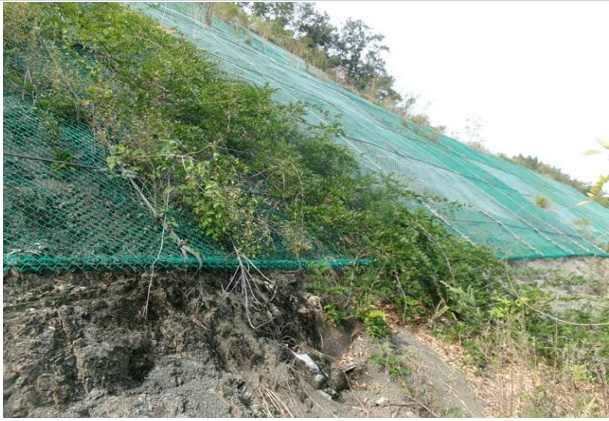
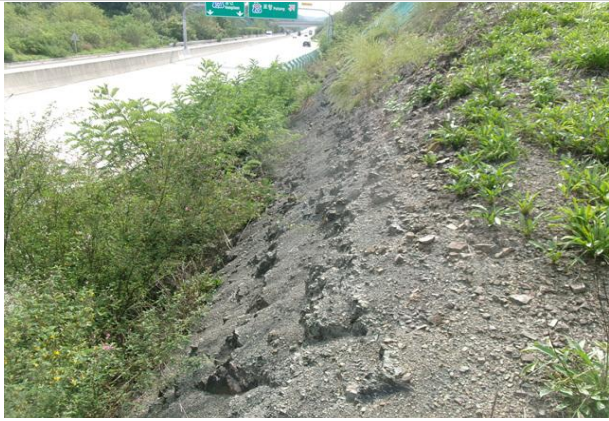
| 현 황 | 보통풍화(MW)~심한풍화(HW) 구간 | 현 황 | 보통풍화(MW)~심한풍화(HW) 구간 |
| 원 인 | 풍화 | 원 인 | 풍화 |

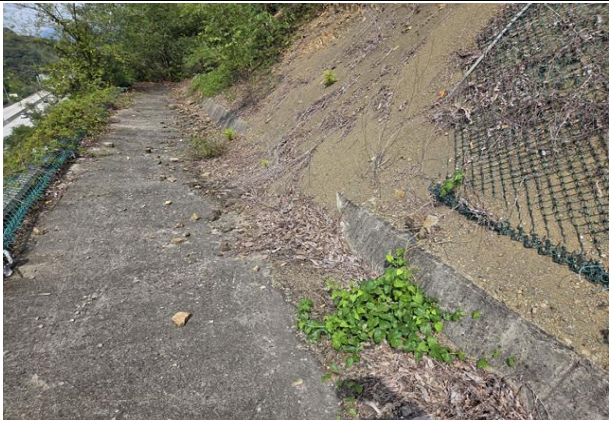
| 현 황 | 75.002k 소단배수로 토사퇴적(20.0*0.5*0.1) | 현 황 | 75.022k 소단배수로 망상균열(20.0*1.0) |
| 원 인 | 지표수유입, 표층유실 | 원 인 | 다짐미흡, 배수로 자중, 지표수 유입 |

| 대 책 | 정비 | 대 책 | 주입보수 |

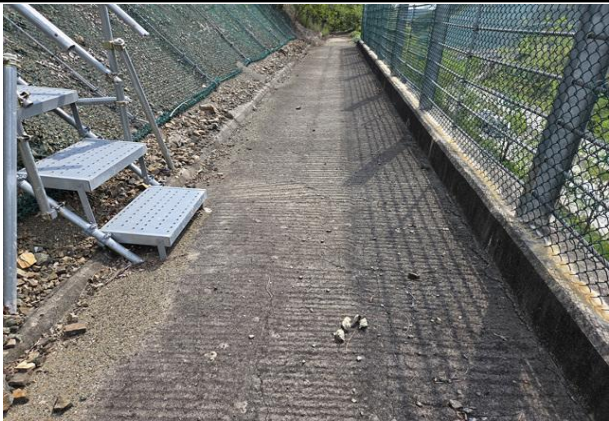
| 현 황 | 75.022k 소단배수로 망상균열(20.0*1.0) | 현 황 | 75.012k 소단배수로 균열(0.3/3.0) |
| 원 인 | 다짐미흡, 배수로 자중, 지표수 유입 | 원 인 | 다짐미흡, 배수로 자중, 지표수 유입 |

| 대 책 | 주입보수 | 대 책 | 주입보수 |

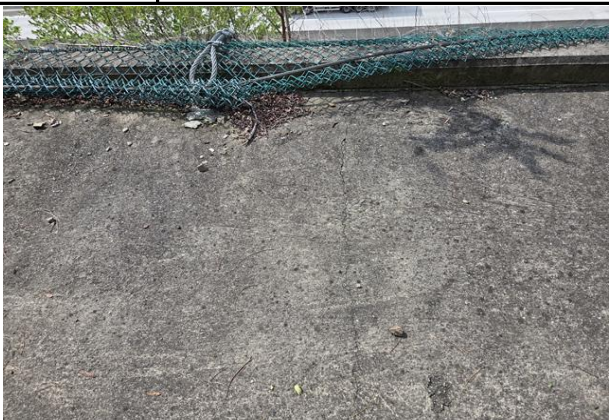
| 현 황 | 75.032k 소단배수로 균열(0.5/3.0) | 현 황 | 75.012k 소단배수로 균열(0.3/3.0) |
| 원 인 | 다짐미흡, 배수로 자중, 지표수 유입 | 원 인 | 다짐미흡, 배수로 자중, 지표수 유입 |

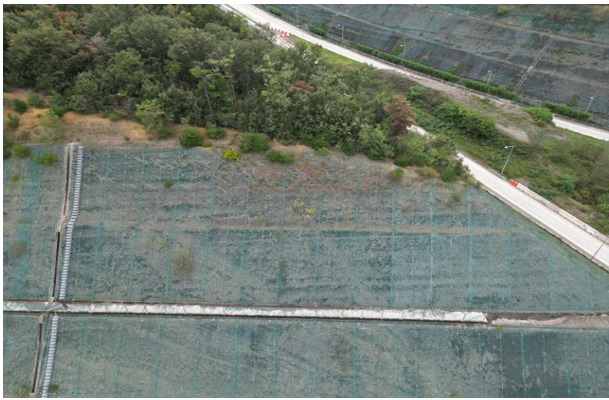
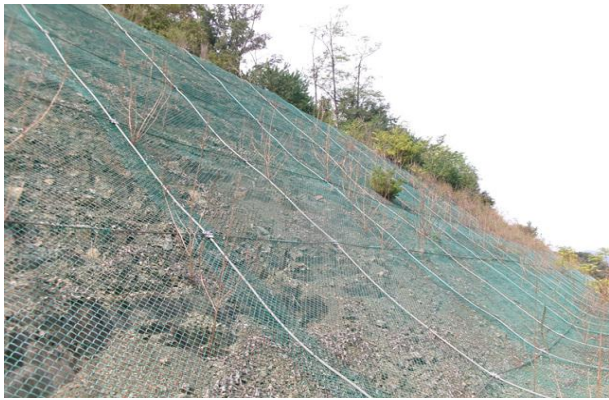
| 현 황 | 상단 사면 심한풍화 | 현 황 | 상단 사면 심한풍화 |
| 원 인 | 풍화 | 원 인 | 풍화 |

| 대 책 | 주의관찰 | 대 책 | 주의관찰 |

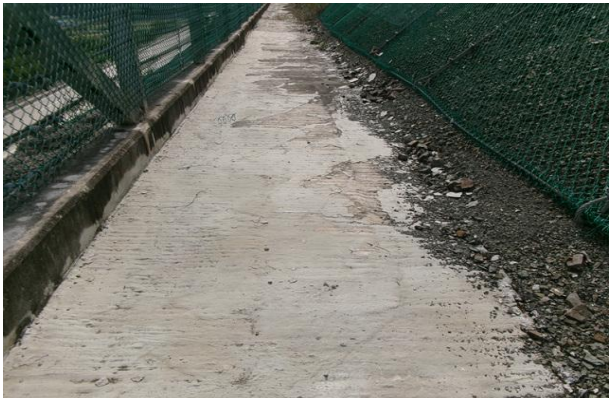
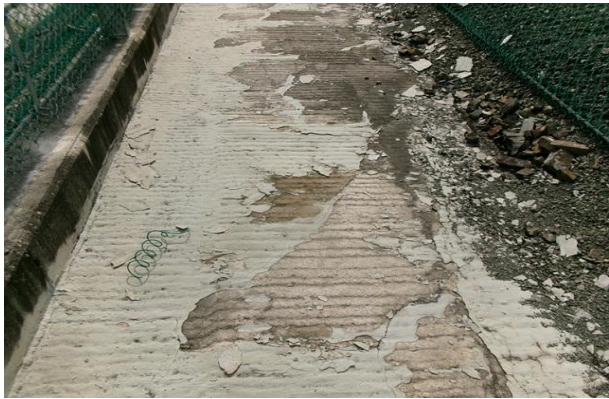
| 현 황 | 75.238k 소단배수로 보수부박락(2.0*20.0) | 현 황 | 75.238k 소단배수로 보수부박락(2.0*20.0) |
| 원 인 | 다짐미흡, 지표수 유입 | 원 인 | 다짐미흡, 지표수 유입 |

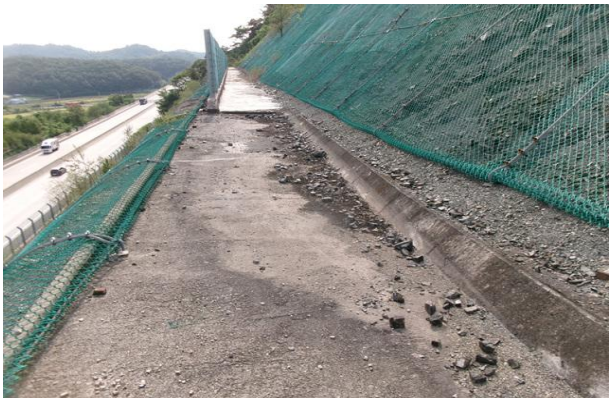
| 현 황 | 75.228k 소단배수로 체수(L=20.0m)) | 현 황 | 75.218k 소단배수로 균열(0.5/2.0) |
| 원 인 | 구배불량 | 원 인 | 다짐미흡, 배수로 자중, 지표수 유입 |

| 대 책 | 주의관찰 후 조치 | 대 책 | 주입보수 |

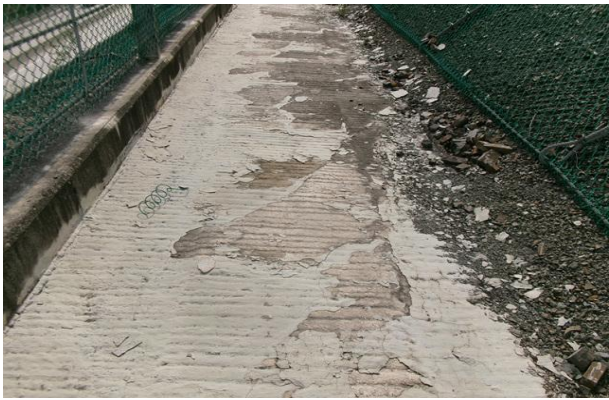
| 현 황 | 75.228k 소단배수로 균열(0.3/2.0) | 현 황 | 75.228k 소단배수로 균열(0.3/2.0) |
| 원 인 | 다짐미흡, 배수로 자중, 지표수 유입 | 원 인 | 다짐미흡, 배수로 자중, 지표수 유입 |

| 대 책 | 주입보수 | 대 책 | 주입보수 |

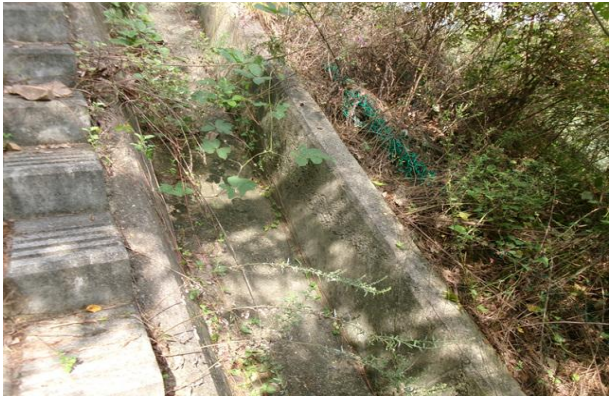
| 현 황 | 75.358k 산마루측구 재료분리(10*0.5) | 현 황 | 75.358k 산마루측구 재료분리(10*0.5) |
| 원 인 | 다짐미흡, 시공미흡 | 원 인 | 다짐미흡, 시공미흡 |

| 대 책 | 단면보수 | 대 책 | 단면보수 |

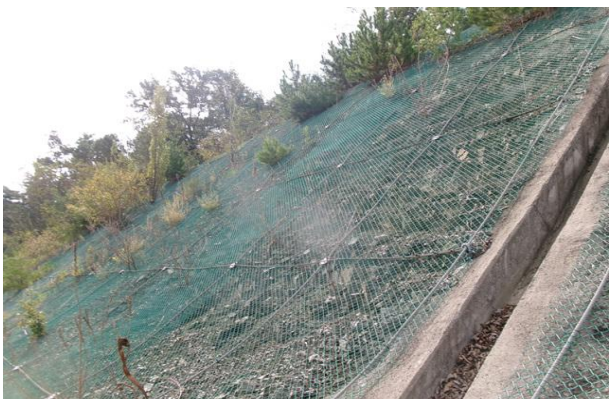
| 현 황 | 사면 보통풍화~심한풍화 | 현 황 | 75.358k 산마루측구 재료분리(10*0.5) |
| 원 인 | 풍화 | 원 인 | 다짐미흡, 시공미흡 |

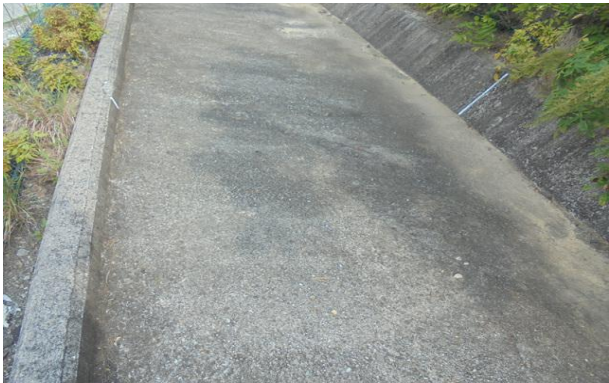
| 현 황 | 0.990k 소단배수로 균열(0.3/2.0) | 현 황 | 1.070k 소단배수로 균열(0.3/1.0*6ea) |
| 원 인 | 다짐미흡, 배수로 자중, 지표수 유입 | 원 인 | 다짐미흡, 배수로 자중, 지표수 유입 |

| 대 책 | 주입보수 | 대 책 | 주입보수 |

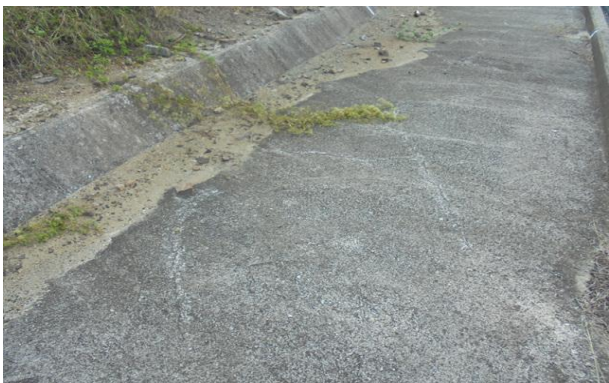
| 현 황 | 1.070k 소단배수로 균열(0.3/1.0*6ea) | 현 황 | 1.010k 1단 슛크리트 파손(1.0*250.0) |
| 원 인 | 다짐미흡, 배수로 자중, 지표수 유입 | 원 인 | 건조수축, 하단 이음부 |

| 대 책 | 주입보수 | 대 책 | 주의관찰 |

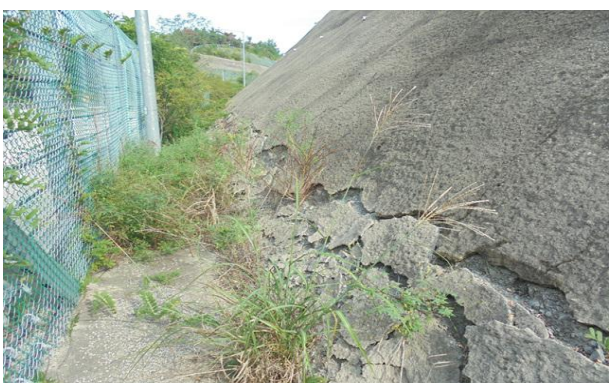
| 현 황 | 1.010k 1단 슛크리트 파손(1.0*250.0) | 현 황 | 1.070k 소단배수로 균열(0.3/1.0*6ea) |
| 원 인 | 건조수축, 하단 이음부 | 원 인 | 다짐미흡, 배수로 자중, 지표수 유입 |

| 대 책 | 주의관찰 | 대 책 | 주입보수 |

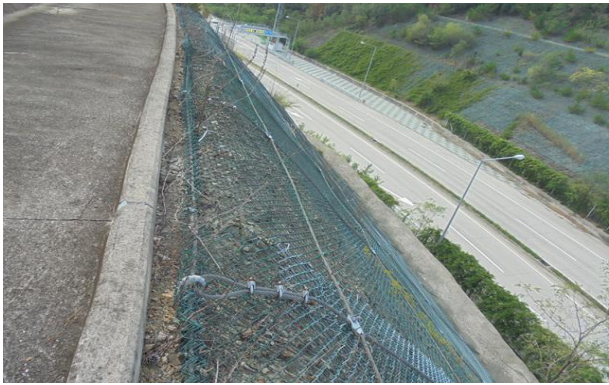
| 현 황 | 상단 사면 심한풍화 | 현 황 | 하단(이격부) 전경 |
| 원 인 | 풍화 | 원 인 | 상태양호 |

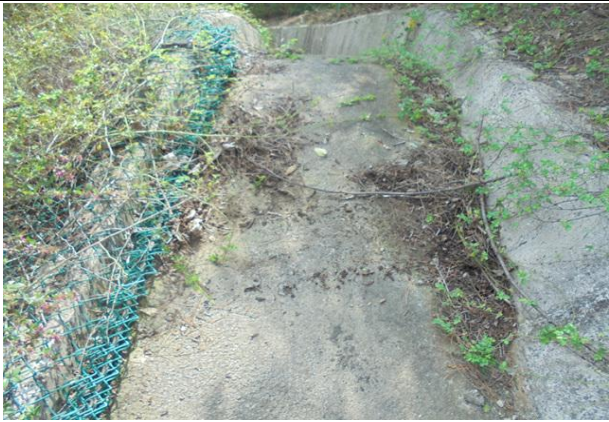
| 현 황 | 0.890k 소단배수로 균열(0.3/1.5) | 현 황 | 0.890k 소단배수로 균열(0.3/1.5) |
| 원 인 | 다짐미흡, 배수로 자중, 지표수 유입 | 원 인 | 다짐미흡, 배수로 자중, 지표수 유입 |

| 대 책 | 주입보수 | 대 책 | 주입보수 |

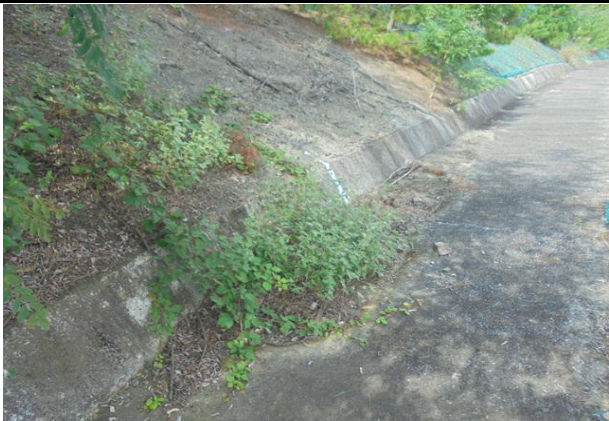
| 현 황 | 0.890k 소단배수로 토사퇴적(10*0.5) | 현 황 | 0.890k 소단배수로 토사퇴적(10*0.5) |
| 원 인 | 공용중 열화 등 | 원 인 | 공용중 열화 등 |

| 대 책 | 정비 | 대 책 | 정비 |

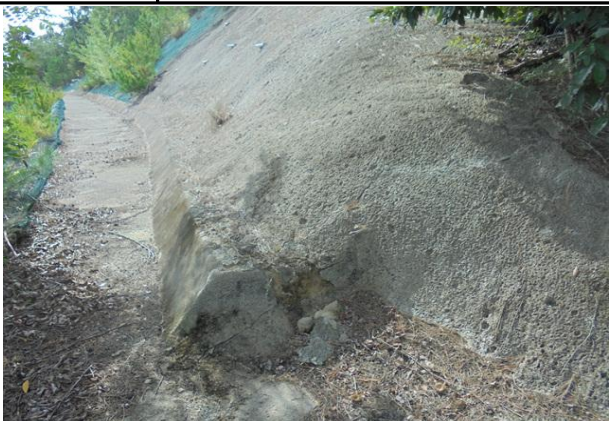
| 현 황 | 0.940k 2단 숏크리트 파손(1.0*1.0) | 현 황 | 0.940k 2단 숏크리트 파손(1.0*1.0) |
| 원 인 | 시공미흡 등 | 원 인 | 시공미흡 등 |

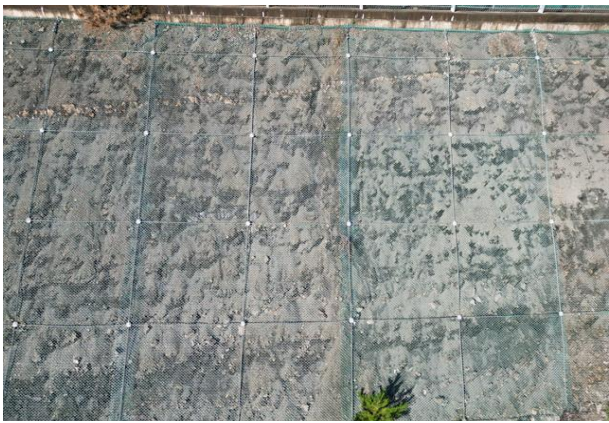
| 현 황 | 0.950k 1단 세굴흔적(0.5*10.0) | 현 황 | 0.950k 1단 세굴흔적(0.5*10.0) |
| 원 인 | 지표수유입, 심한풍화 | 원 인 | 지표수유입, 심한풍화 |

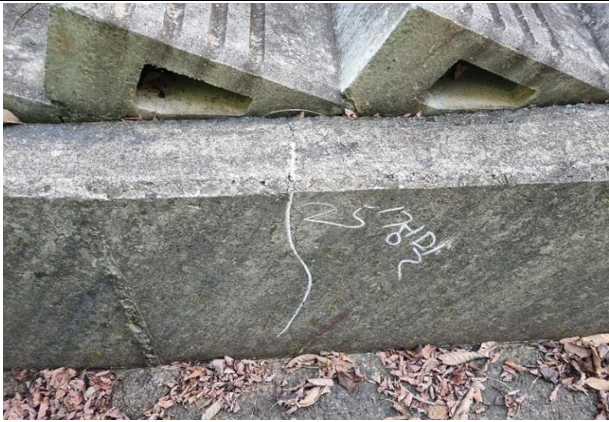
| 현 황 | 0.170k 산마루측구 균열(0.3/0.5) | 현 황 | 0.175k 산마루측구 파손(0.2*0.8) |
| 원 인 | 다짐미흡, 배수로 자중, 지표수 유입 | 원 인 | 공용중 열화, 지표수 유입 |

| 대 책 | 주입보수 | 대 책 | 단면보수 |

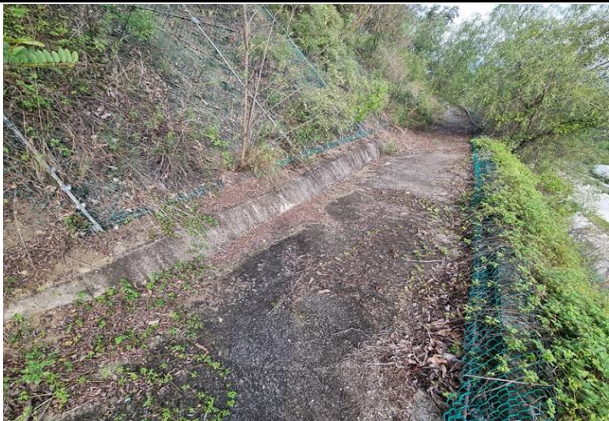
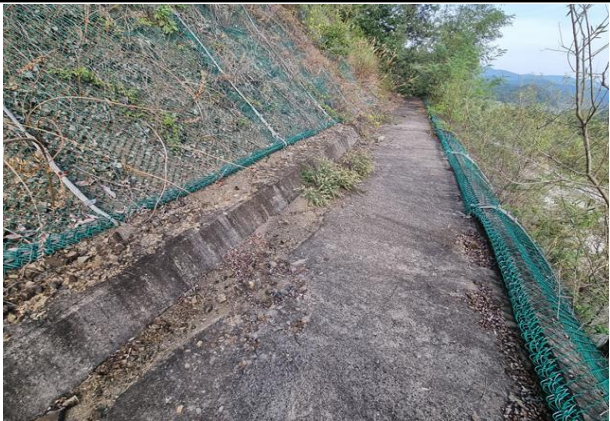
| 현 황 | 전구간 소단배수로 토사퇴적(40.0*0.5*0.1) | 현 황 | 전구간 소단배수로 토사퇴적(40.0*0.5*0.1) |
| 원 인 | 지표수유입, 표층 유실 | 원 인 | 지표수유입, 표층 유실 |

| 대 책 | 정비 | 대 책 | 정비 |

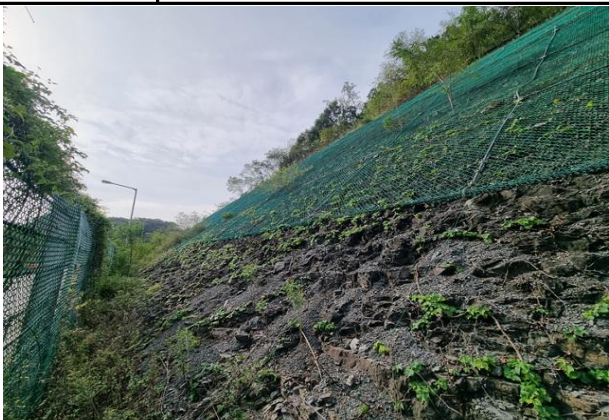
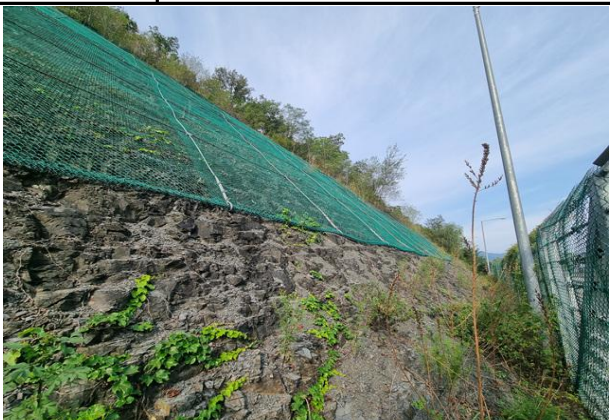
| 현 황 | 하단 사면 심한풍화 | 현 황 | 하단 사면 심한풍화 |
| 원 인 | 풍화 | 원 인 | 풍화 |

| 대 책 | 주의관찰 | 대 책 | 주의관찰 |

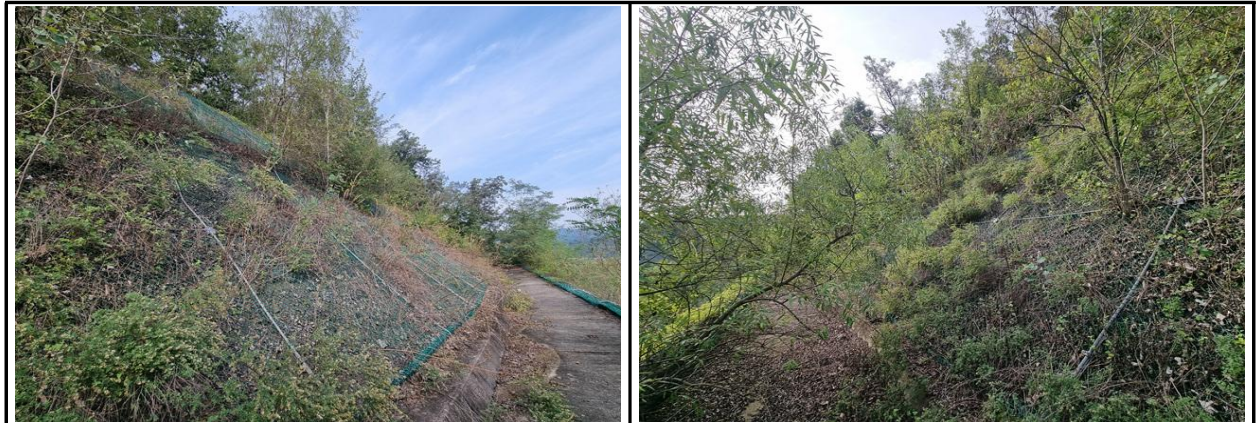
| 현 황 | 상단 사면 심한풍화 | 현 황 | 상단 사면 심한풍화 |
| 원 인 | 풍화 | 원 인 | 풍화 |

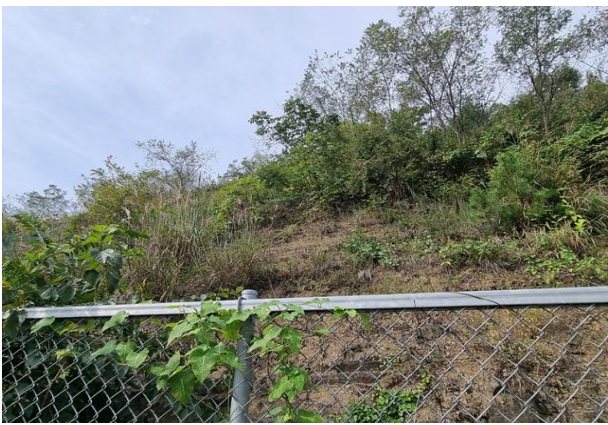
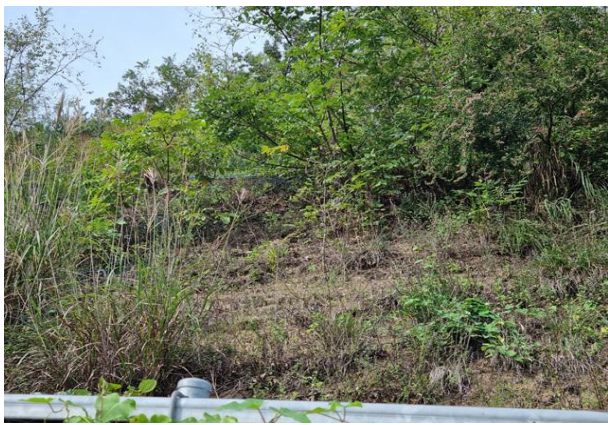
| 현 황 | R-D 0.470k 충전물유실(0.5*10.0) | 현 황 | R-D 0.470k 충전물유실(0.5*10.0) |
| 원 인 | 지표수유입, 풍화 | 원 인 | 지표수유입, 풍화 |

| 대 책 | 주의관찰 후 조치 | 대 책 | 주의관찰 후 조치 |

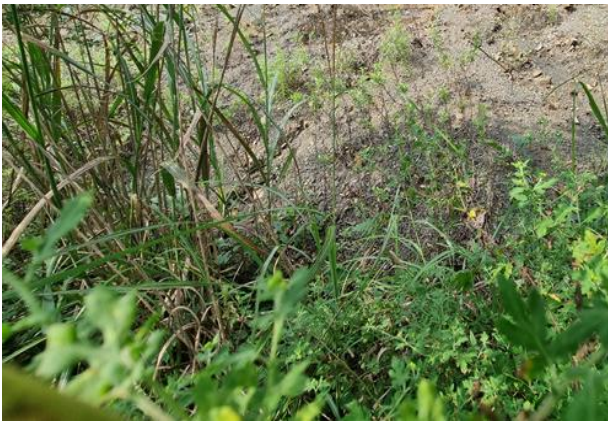
| 현 황 | R-D 0.420k 지하수유출(1.0) | 현 황 | R-D 0.380k 소단배수로 균열(0.3/2.0) |
| 원 인 | 지하수위 상승 | 원 인 | 다짐미흡, 배수로 자중, 지표수 유입 |

| 대 책 | 주의관찰 후 조치 | 대 책 | 주입보수 |

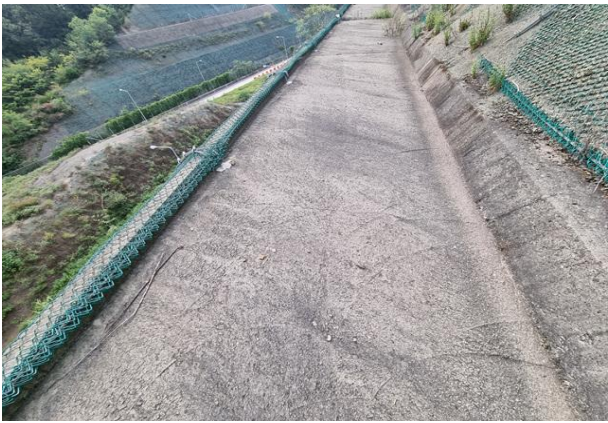
| 현 황 | R-D 0.390k 소단배수로 균열(0.3/2.0) | 현 황 | R-D 0.400k 소단배수로 균열(0.3/2.0) |
| 원 인 | 다짐미흡, 배수로 자중, 지표수 유입 | 원 인 | 다짐미흡, 배수로 자중, 지표수 유입 |

| 대 책 | 주입보수 | 대 책 | 주입보수 |

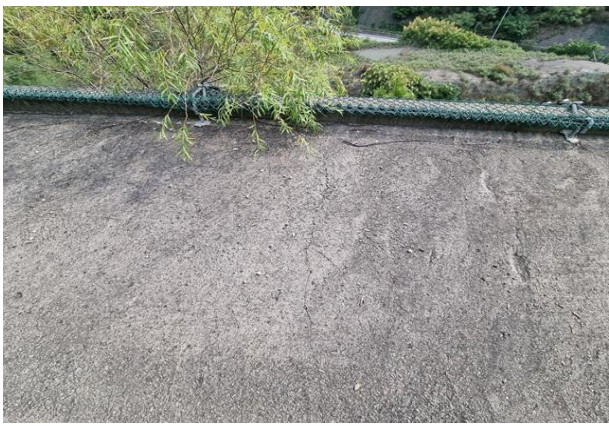
| 현 황 | R-D 0.410k 소단배수로 균열(0.3/2.0) | 현 황 | R-D 0.440k 소단배수로 균열(0.3/2.0) |
| 원 인 | 다짐미흡, 배수로 자중, 지표수 유입 | 원 인 | 다짐미흡, 배수로 자중, 지표수 유입 |

| 대 책 | 주입보수 | 대 책 | 주입보수 |

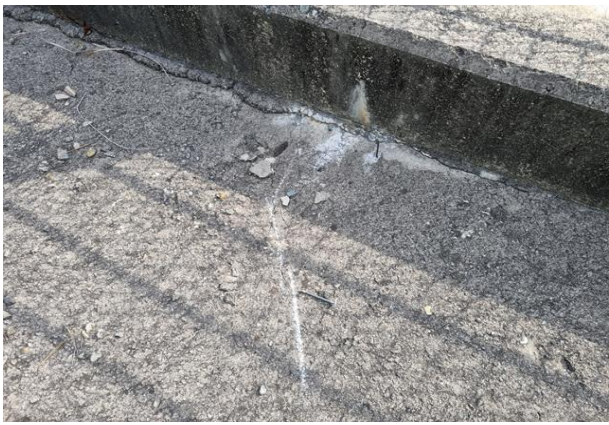
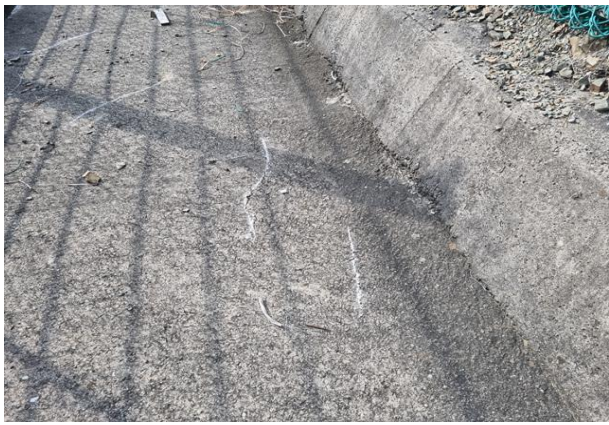
| 현 황 | R-D 0.500k 소단배수로 균열(0.3/20.0) | 현 황 | R-D 0.500k 소단배수로 균열(0.3/20.0) |
| 원 인 | 다짐미흡, 배수로 자중, 지표수 유입 | 원 인 | 다짐미흡, 배수로 자중, 지표수 유입 |

| 대 책 | 주입보수 | 대 책 | 주입보수 |
