## 45. 영 천 절 토 45

## 전 경

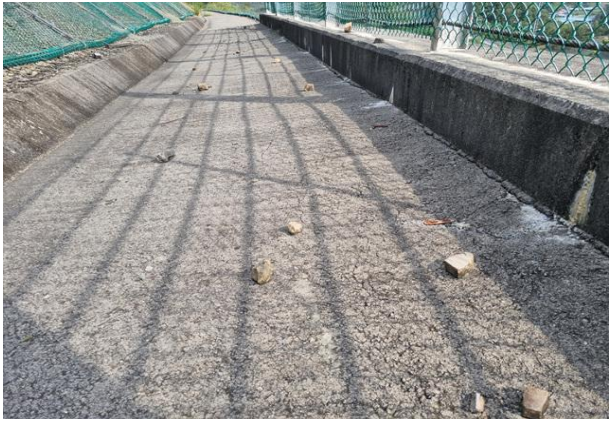
| 현 황 | R-D 0.480k 소단배수로 균열(0.3/20.0) | 현 황 | R-D 0.400k 소단배수로 균열(0.3/2.0) |
| 원 인 | 다짐미흡, 배수로 자중, 지표수 유입 | 원 인 | 다짐미흡, 배수로 자중, 지표수 유입 |

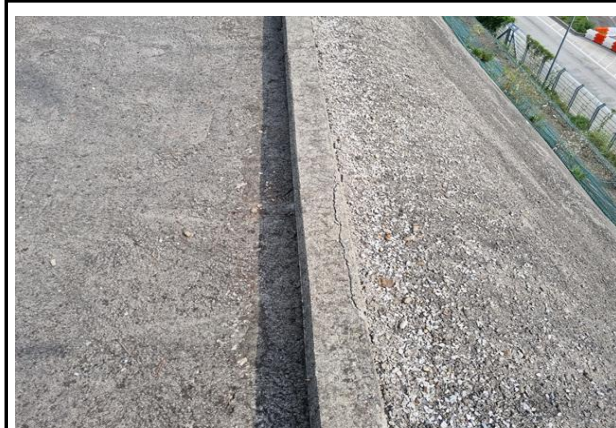
| 현 황 | R-A 1.200k 소단배수로충분리(0.4*1) |
| 원 인 | 다짐미흡, 배수로 자중, 지표수 유입 |

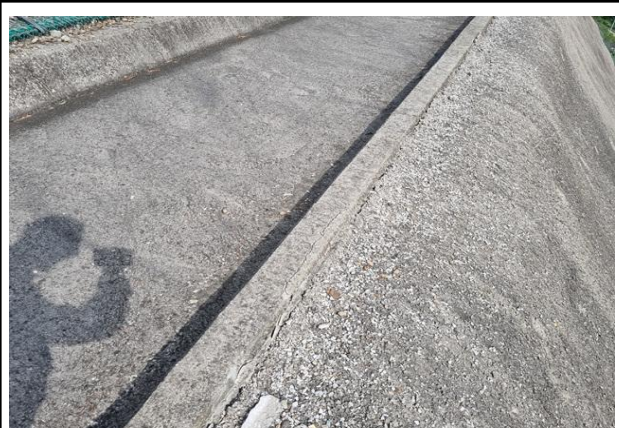
| 현 황 | R-A 1.200k 소단배수로충분리(0.4*1) |
| 원 인 | 다짐미흡, 배수로 자중, 지표수 유입 |

| 대 책 | 단면보수 |

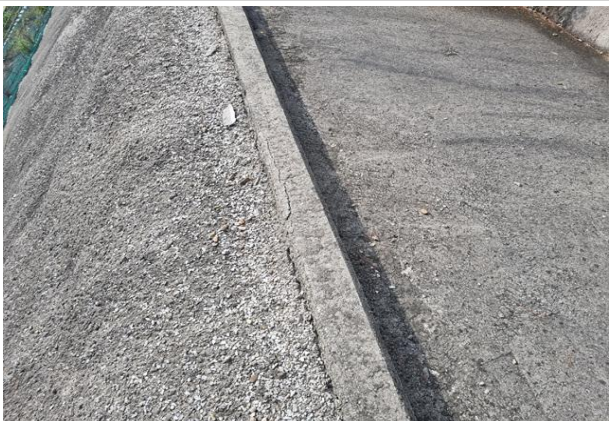
| 현 황 | R-A 1.200k 소단배수로충분리(0.4*1) | 현 황 | — |
| 원 인 | 다짐미흡, 배수로 자중, 지표수 유입 | 원 인 | — |

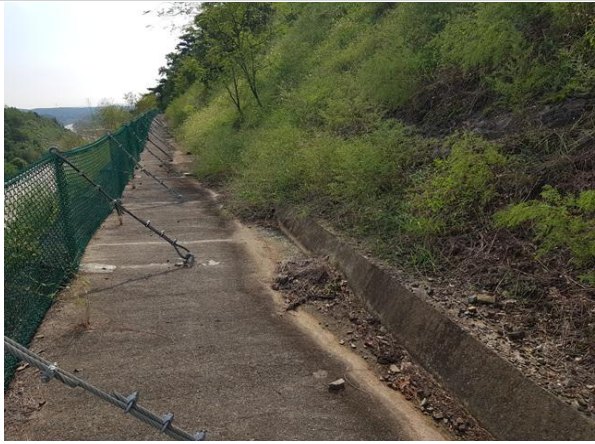
| 현 황 | 77.648k 소단배수로 토사퇴적(100*0.4*0.05) | 현 황 | 77.648k 소단배수로 토사퇴적(100*0.4*0.05) |
| 원 인 | 지표수 유입, 토사유실 | 원 인 | 지표수 유입, 토사유실 |

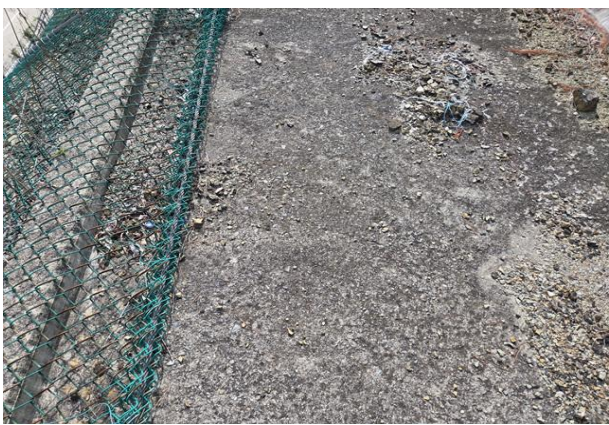
| 현 황 | 89.578k 소단배수로 균열(0.5/2.0) | 현 황 | 89.578k 소단배수로 균열(0.5/2.0) |
| 원 인 | 다짐미흡, 배수로 자중, 지표수 유입 | 원 인 | 다짐미흡, 배수로 자중, 지표수 유입 |

| 대 책 | 주입보수 | 대 책 | 주입보수 |

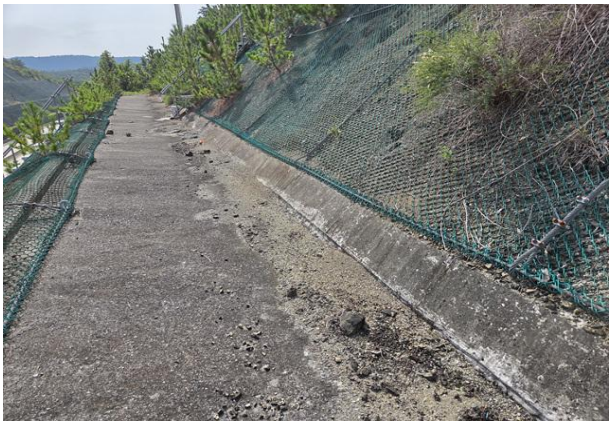
| 현 황 | 89.578k 소단배수로 토사퇴적(60.0*0.5*0.1) | 현 황 | 89.528k 산마루측구 재료분리(1.0*0.5) |
| 원 인 | 지표수유입, 표층유실 | 원 인 | 다짐미흡 |

| 대 책 | 주입보수 | 대 책 | 단면보수 |

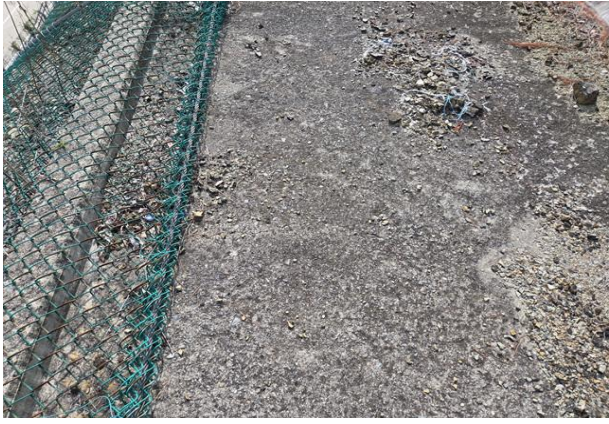
| 현 황 | 89.578k 소단배수로 균열(0.5/2.0) | 현 황 | 89.578k 소단배수로 균열(0.5/2.0) |
| 원 인 | 다짐미흡, 배수로 자중, 지표수 유입 | 원 인 | 다짐미흡, 배수로 자중, 지표수 유입 |

| 대 책 | 주입보수 | 대 책 | 주입보수 |

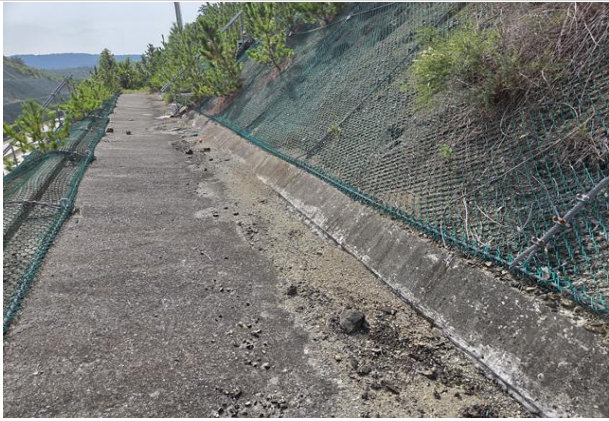
| 현 황 | 89.578k 소단배수로 토사퇴적(60.0*0.5*0.1) | 현 황 | 89.528k 산마루측구 재료분리(1.0*0.5) |
| 원 인 | 지표수유입, 표층유실 | 원 인 | 다짐미흡 |

| 대 책 | 주입보수 | 대 책 | 단면보수 |

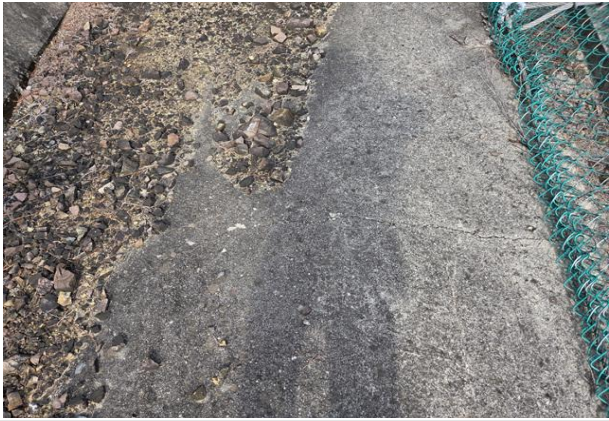
| 현 황 | 89.708k 소단배수로 균열(0.5/2.0) | 현 황 | 89.708k 소단배수로 균열(0.5/2.0) |
| 원 인 | 다짐미흡, 배수로 자중, 지표수 유입 | 원 인 | 다짐미흡, 배수로 자중, 지표수 유입 |

| 대 책 | 균열보수 | 대 책 | 균열보수 |

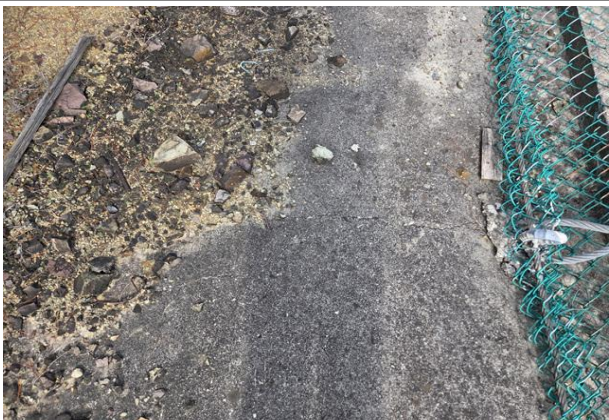
| 현 황 | 89.708k 소단배수로 균열(0.5/2.0) | 현 황 | 89.728k 소단배수로 토사퇴적(90.0*0.5*0.1) |
| 원 인 | 다짐미흡, 배수로 자중, 지표수 유입 | 원 인 | 지표수유입, 풍화, 표층유실 |

| 대 책 | 균열보수 | 대 책 | 청소 |

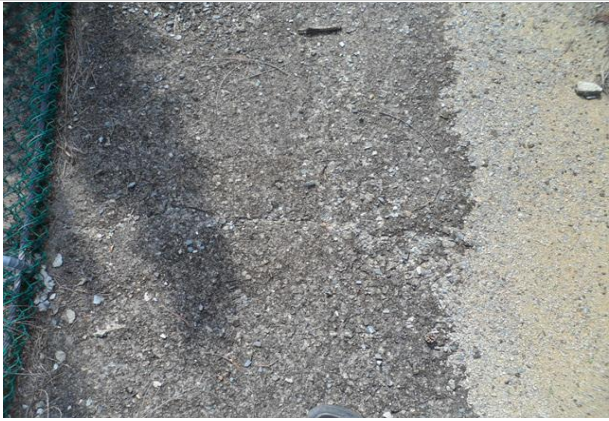
| 현 황 | 89.895k 소단배수로 균열(0.5/2.0) | 현 황 | 상단 사면 심한풍화 |
| 원 인 | 다짐미흡, 배수로 자중, 지표수 유입 | 원 인 | 풍화 |

| 대 책 | 균열보수 | 대 책 | 주의관찰 |

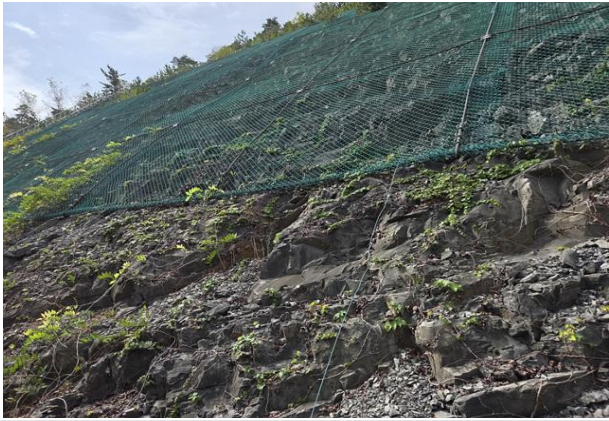
| 현 황 | 하단 사면 심한풍화 | 현 황 | 하단 사면 심한풍화 |
| 원 인 | 풍화 | 원 인 | 풍화 |

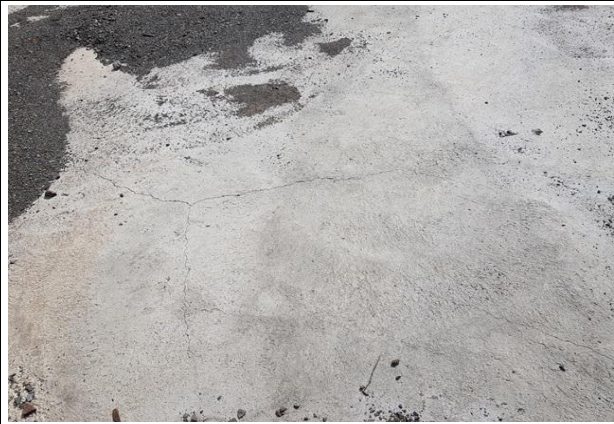
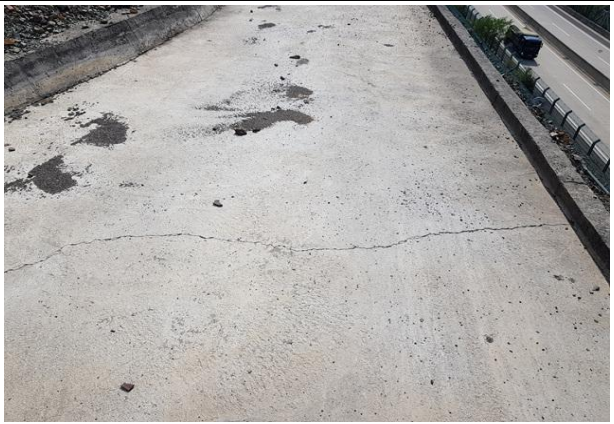
| 현 황 | 89.648k 소단배수로 균열(0.3/3.0) | 현 황 | 89.648k 소단배수로 균열(0.3/3.0) |
| 원 인 | 다짐미흡, 배수로 자중, 지표수 유입 | 원 인 | 다짐미흡, 배수로 자중, 지표수 유입 |

| 대 책 | 주입보수 | 대 책 | 주입보수 |

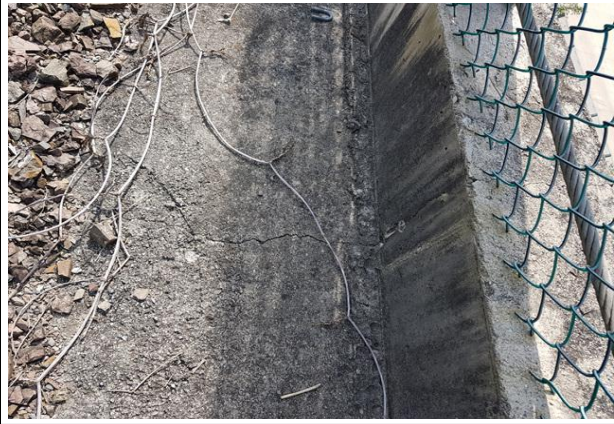
| 현 황 | 89.708k 소단배수로 균열(0.3/2.5) | 현 황 | 89.618k 산마루측구 균열(1.0/1.0) |
| 원 인 | 다짐미흡, 배수로 자중, 지표수 유입 | 원 인 | 다짐미흡, 배수로 자중, 지표수 유입 |

| 대 책 | 주입보수 | 대 책 | 주입보수 |

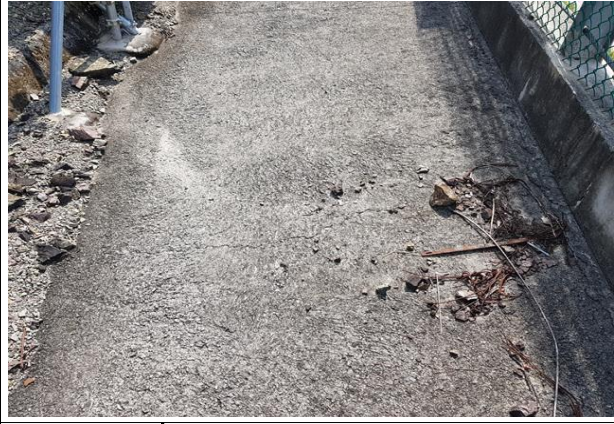
| 현 황 | 89.748k 소단배수로 균열(0.3/2.5) | 현 황 | 89.758k 소단배수로 균열(0.3/2.5) |
| 원 인 | 다짐미흡, 배수로 자중, 지표수 유입 | 원 인 | 다짐미흡, 배수로 자중, 지표수 유입 |

| 대 책 | 주입보수 | 대 책 | 주입보수 |

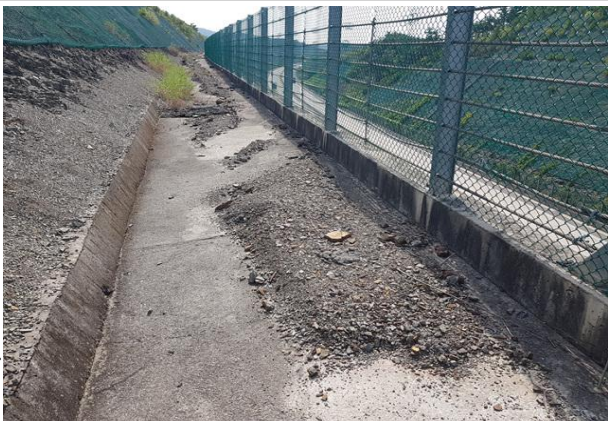
| 현 황 | 89.668k 소단배수로 토사퇴적(60.0*1.0*0.1) | 현 황 | 89.618k 산마루측구 균열(1.0/1.0) |
| 원 인 | 지표수유입, 심한풍화, 표층유실 | 원 인 | 다짐미흡, 배수로 자중, 지표수 유입 |

| 대 책 | 청소 | 대 책 | 주입보수 |

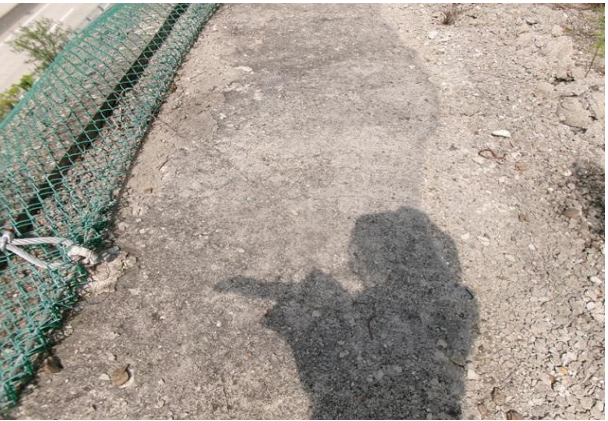
| 현 황 | 89.898k 소단배수로 균열(0.5/2.5) | 현 황 | 89.908k 소단배수로 균열(0.5/2.5) |
| 원 인 | 다짐미흡, 배수로 자중, 지표수 유입 | 원 인 | 다짐미흡, 배수로 자중, 지표수 유입 |

| 대 책 | 주입보수 | 대 책 | 주입보수 |

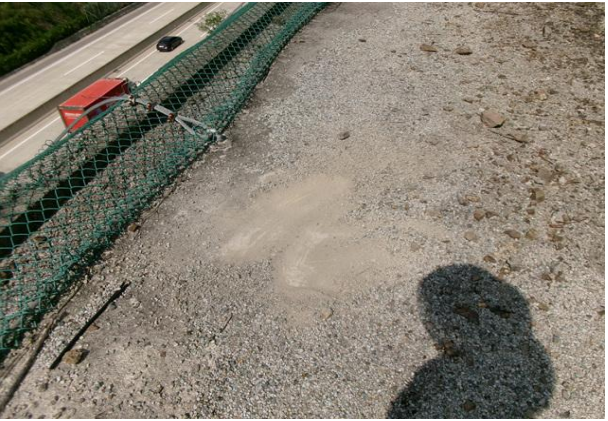
| 현 황 | 89.908k 소단배수로 균열(0.5/2.5) | 현 황 | 89.928k 소단배수로 토사퇴적(80.0*0.5*0.1) |
| 원 인 | 다짐미흡, 배수로 자중, 지표수 유입 | 원 인 | 지표수유입, 심한풍화, 표층유실 |

| 대 책 | 주입보수 | 대 책 | 청소 |

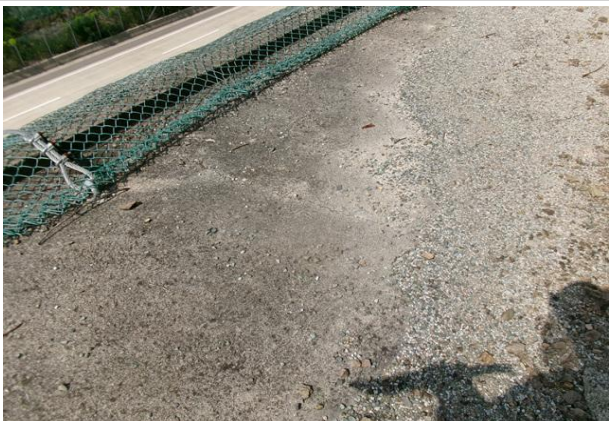
| 현 황 | 89.928k 소단배수로 균열(0.5/2.5) | 현 황 | 89.808k 소단배수로 토사 및 낙석퇴적(90.0*0.5*0.1) |
| 원 인 | 다짐미흡, 배수로 자중, 지표수 유입 | 원 인 | 지표수유입, 심한풍화, 표층유실 |

| 대 책 | 주입보수 | 대 책 | 청소 |

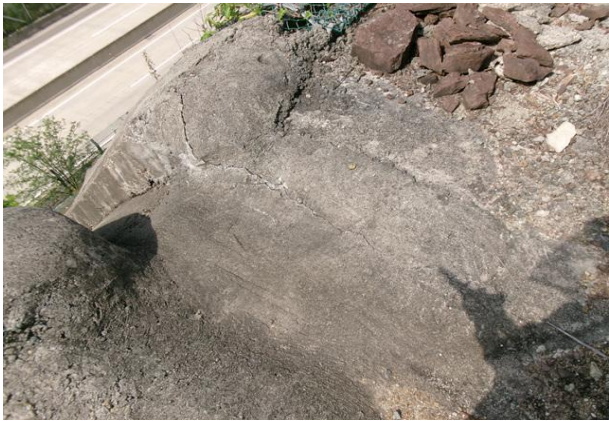
| 현 황 | 89.868k 수직도수로 균열(0.5/1.0) | 현 황 | 89.938k 소단배수로 균열(0.5/2.5) |
| 원 인 | 다짐미흡, 배수로 자중, 지표수 유입 | 원 인 | 다짐미흡, 배수로 자중, 지표수 유입 |

| 대 책 | 주입보수 | 대 책 | 주입보수 |

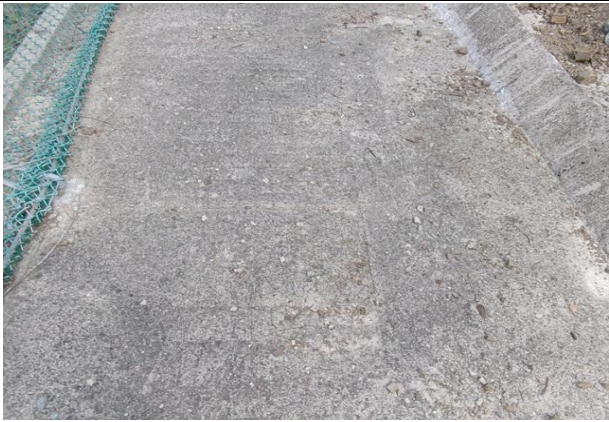
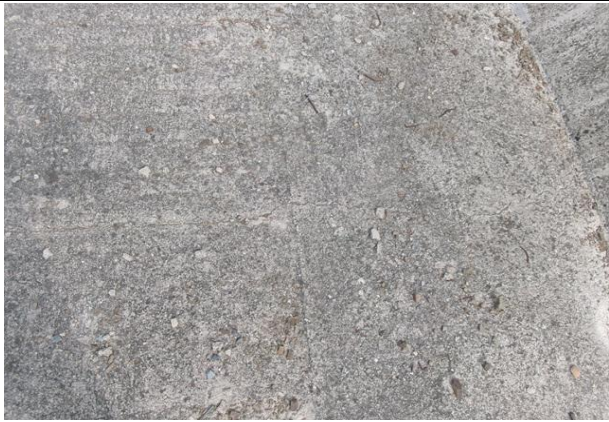
| 현 황 | 90.988k 소단배수로 균열(0.3/2.5) | 현 황 | 90.988k 소단배수로 균열(0.3/2.5) |
| 원 인 | 다짐미흡, 배수로 자중, 지표수 유입 | 원 인 | 다짐미흡, 배수로 자중, 지표수 유입 |

| 대 책 | 주입보수 | 대 책 | 주입보수 |

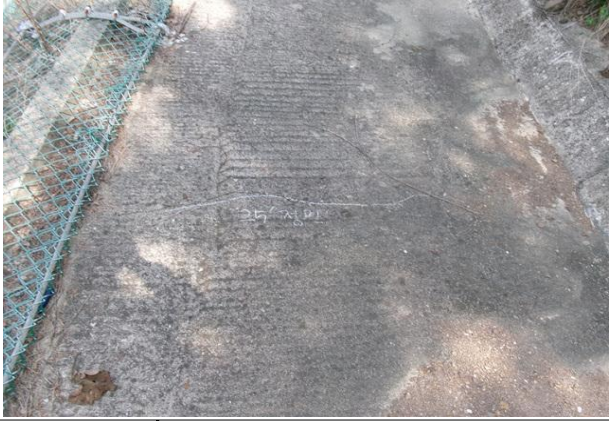
| 현 황 | 91.058k 소단배수로 균열(0.3/2.5) | 현 황 | 91.128k 소단배수로 균열(0.3/2.5) |
| 원 인 | 다짐미흡, 배수로 자중, 지표수 유입 | 원 인 | 다짐미흡, 배수로 자중, 지표수 유입 |

| 대 책 | 주입보수 | 대 책 | 주입보수 |

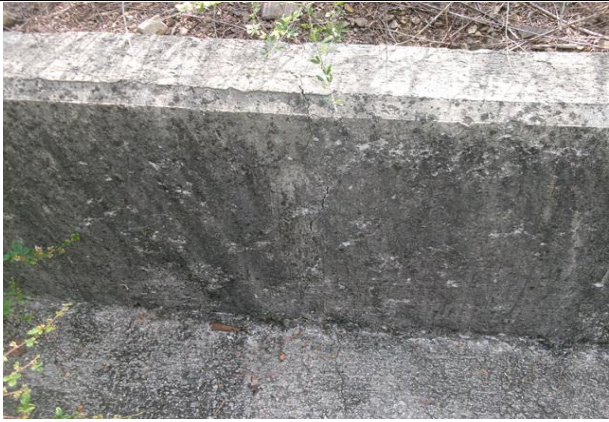
| 현 황 | 91.128k 소단배수로 균열(0.3/2.5) | 현 황 | 91.038k 소단배수로 토사퇴적 보수 |
| 원 인 | 다짐미흡, 배수로 자중, 지표수 유입 | 원 인 | - |

| 대 책 | 주입보수 | 대 책 | - |

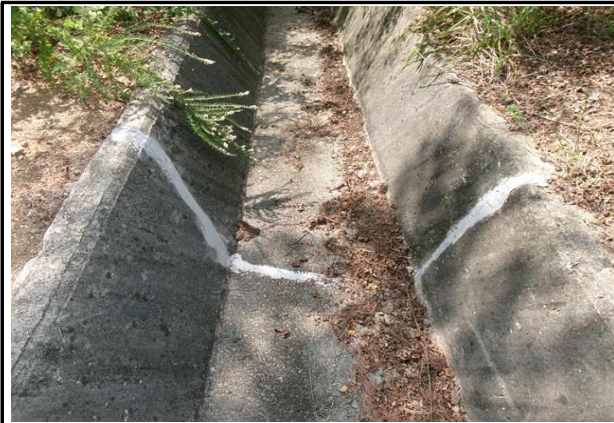
| 현 황 | 91.070k 산마루측구 균열 보수 |

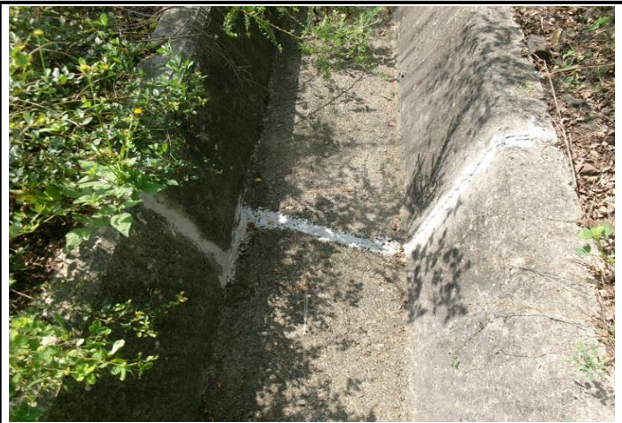
| 현 황 | 91.105k 산마루측구 파손 보수 |

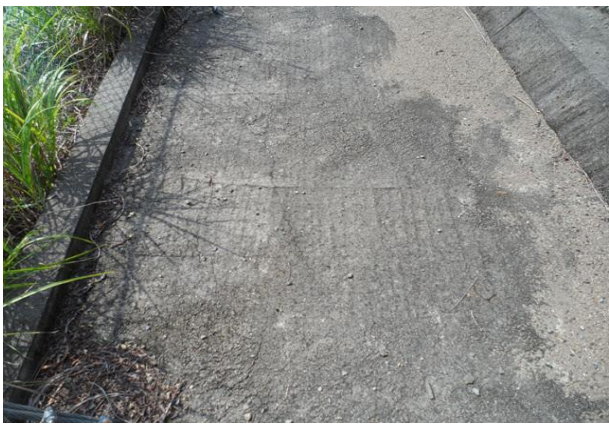
| 현 황 | 소단배수로 망상균열(2.0*200.0) | 현 황 | 소단배수로 망상균열(2.0*200.0) |
| 원 인 | 건조수축 | 원 인 | 건조수축 |

| 대 책 | 주의관찰 후 조치 | 대 책 | 주의관찰 후 조치 |

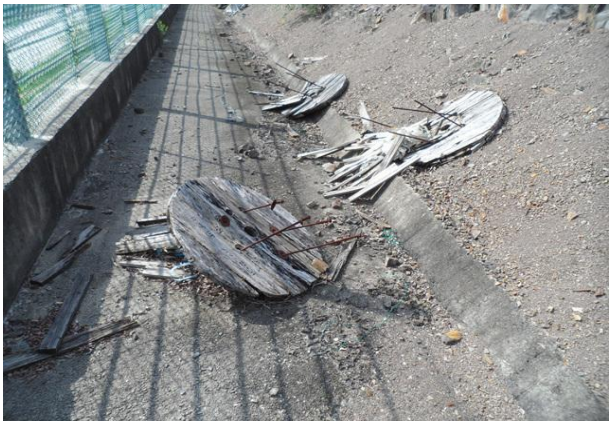
| 현 황 | 91.898k 소단배수로 폐자재적치 | 현 황 | 91.918k 소단배수로 토사퇴적 |
| 원 인 | 정비미흡 | 원 인 | 풍화 |

| 대 책 | 정비 | 대 책 | 주의관찰 |

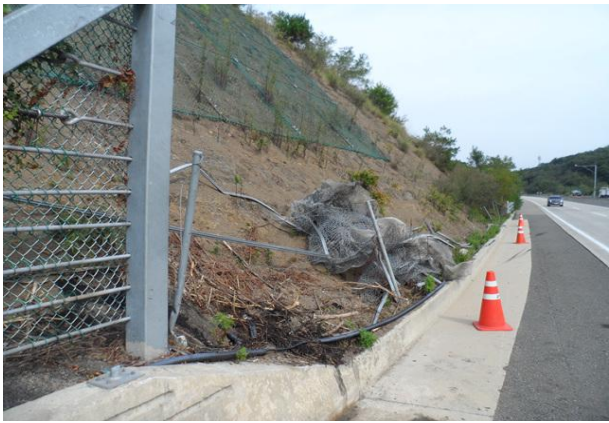
| 현 황 | 91.788k 울타리 파손(40m) | 현 황 | 91.788k 울타리 파손(40m) |
| 원 인 | 차량충돌 | 원 인 | 차량충돌 |

| 대 책 | 교체 | 대 책 | 교체 |

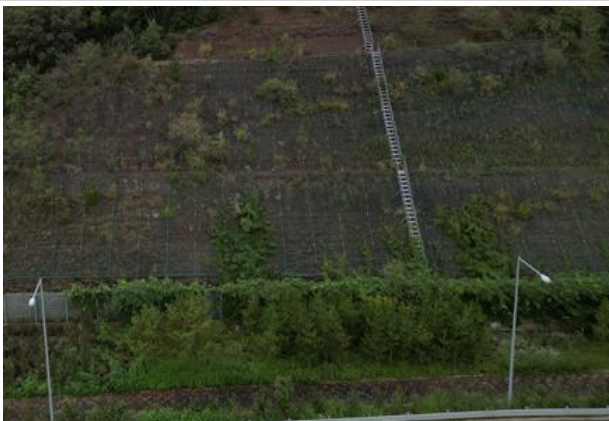
| 현 황 | 하단 사면 심한풍화 | 현 황 | 하단 사면 심한풍화 |
| 원 인 | 풍화 | 원 인 | 풍화 |

| 대 책 | 주의관찰 | 대 책 | 주의관찰 |

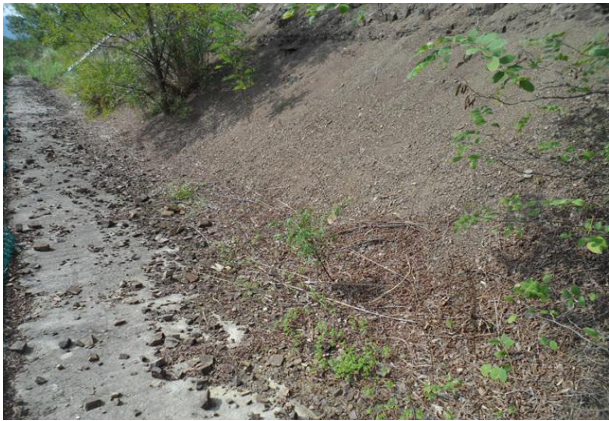
| 현 황 | 92.018k 소단배수로 토사퇴적(80.0*0.5*0.1) | 현 황 | 소단배수로 균열(1.0/2.0) |
| 원 인 | 심한풍화, 지표수유입 | 원 인 | 건조수축 |
