상주영천고속도로 2024~2025년 시설물 안전점검 용역  
(2025년 하반기 정밀안전점검)

# 외 관 조 사 망 도

패널식 옹벽 01

2025.12

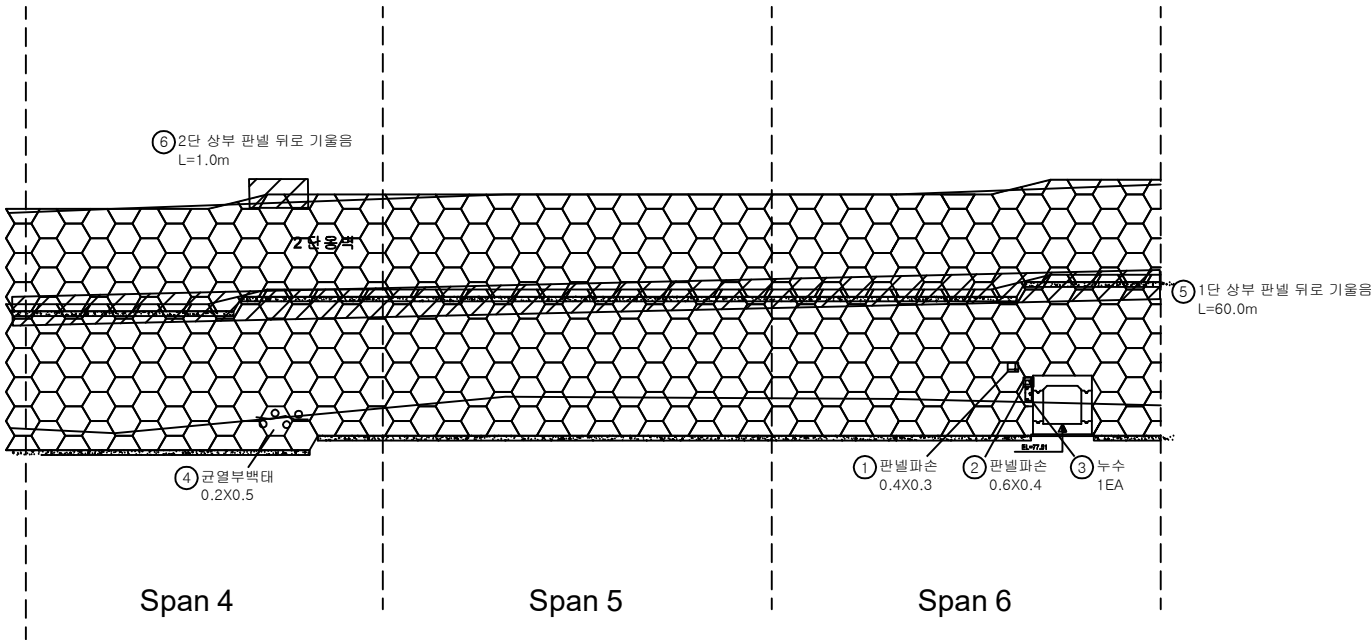
| 도면번호 | 01 |

| 번호 | 구분 | 부재 | 손상내용 | 손상현황 | | | | | | 비고 |
|---|---|---|---|---|---|---|---|---|---|---|
| 3 | 24상 | 옹벽 | 누수 | | | | 1.00 | EA | 1 | |
| 4 | 25상 | 옹벽 | 균열부백태 | | 0.2 | 0.5 | 0.10 | m <sup>2</sup> | 1 | |

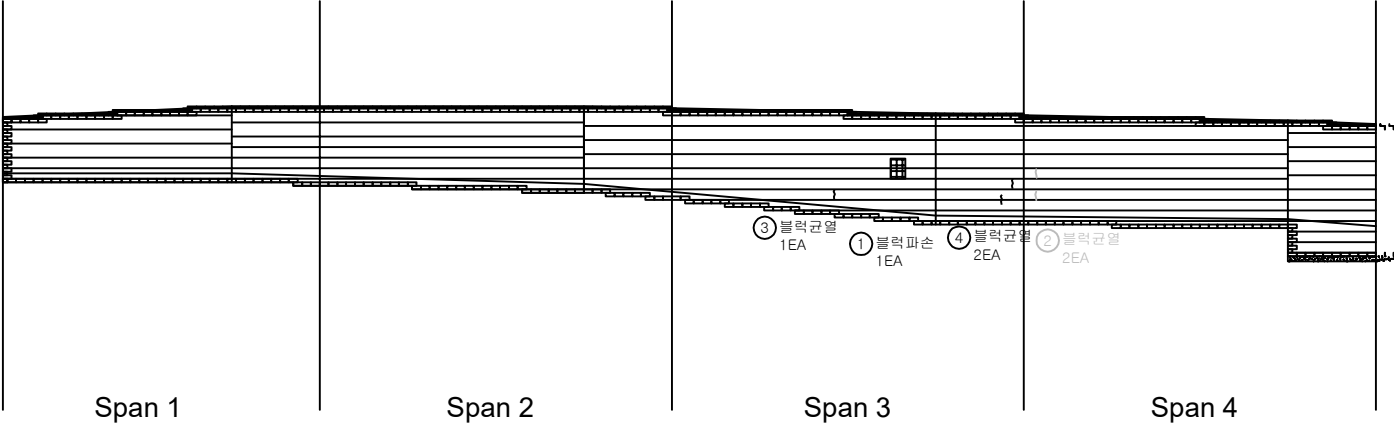
| 번호 | 구분 | 부재 | 손상내용 | 손상현황 | | | | | | 비고 |
|---|---|---|---|---|---|---|---|---|---|---|
| 2 | 20상 | 옹벽 | 블럭 균열 | | | | 2.00 | EA | 2 | 21'경 보수 |
| 3 | 21하 | 옹벽 | 블럭 균열 | | | | 1.00 | EA | 1 | |
| 4 | 21하 | 옹벽 | 블럭 균열 | | | | 2.00 | EA | 2 | |

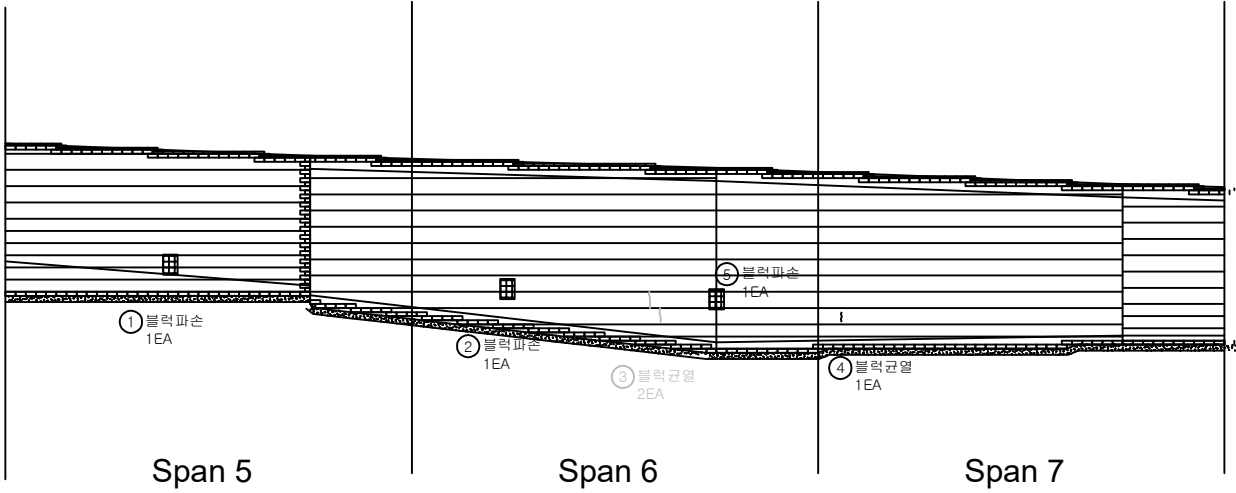
| 번호 | 구분 | 부재 | 손상내용 | 손상현황 | | | | | | 비 고 |
|---|---|---|---|---|---|---|---|---|---|---|
| 3 | 20상 | 옹벽 | 블럭 균열 | | | | 2.00 | EA | 2 | 다량 발생 |
| 4 | 21하 | 옹벽 | 블럭 균열 | | | | 1.00 | EA | 1 | |

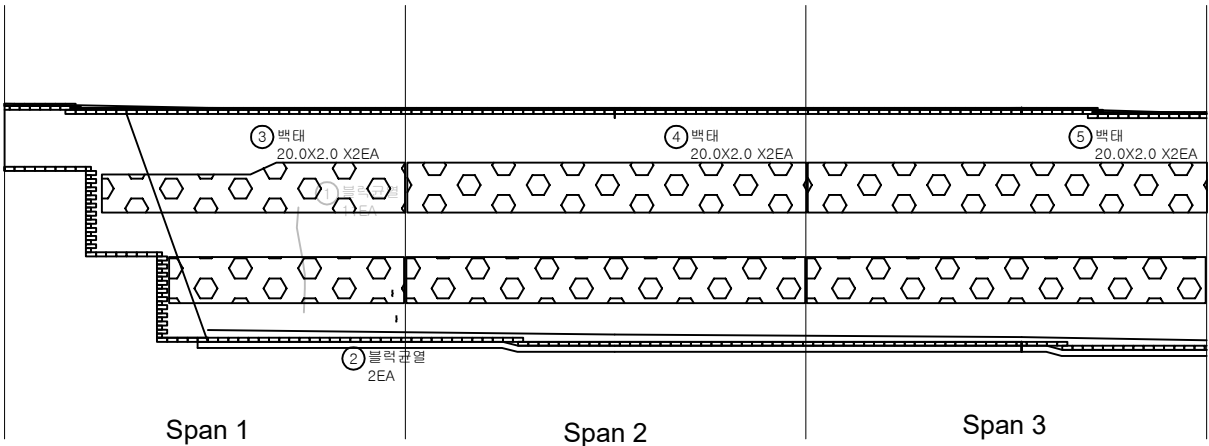
| 번호 | 구분 | 부재 | 손상내용 | 손상현황 | | | | | | 비고 |
|---|---|---|---|---|---|---|---|---|---|---|
| 1 | 19상 | 옹벽 | 블럭 균열 | | | | 11.00 | EA | 11 | 21상 22상 |
| 2 | 21하 | 옹벽 | 블럭 균열 | | | | 2.00 | EA | 2 | |

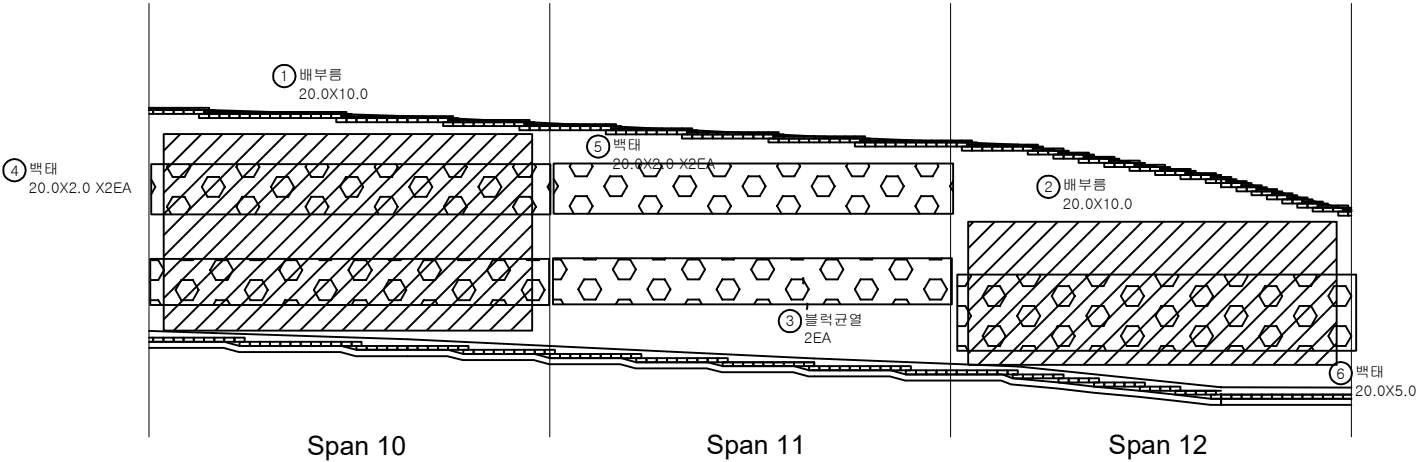
| 번호 | 구분 | 부재 | 손상내용 | 손상현황 | | | | | | 비고 |
|---|---|---|---|---|---|---|---|---|---|---|
| 3 | 21하 | 옹벽 | 블럭 균열 | | | | 2.00 | EA | 2 | |

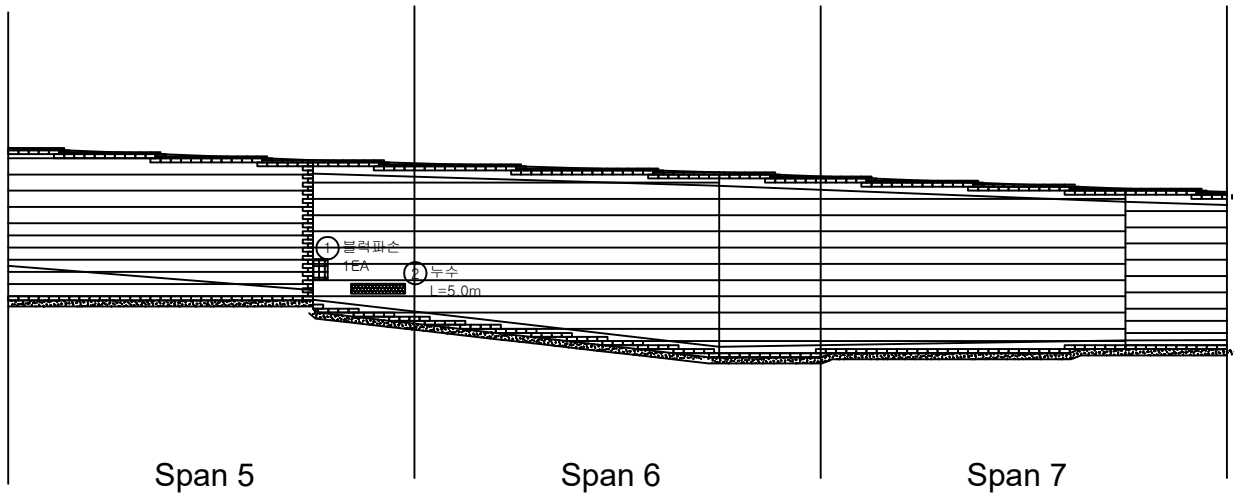
| 도 면 번 호 | 06 |

| 번호 | 구분 | 부재 | 손상내용 | 손상현황 | | | | | | 비고 |
|---|---|---|---|---|---|---|---|---|---|---|
| 2 | 25하 | 옹벽 | 누수 | | 5.0 | | 5.00 | m | 1 | |

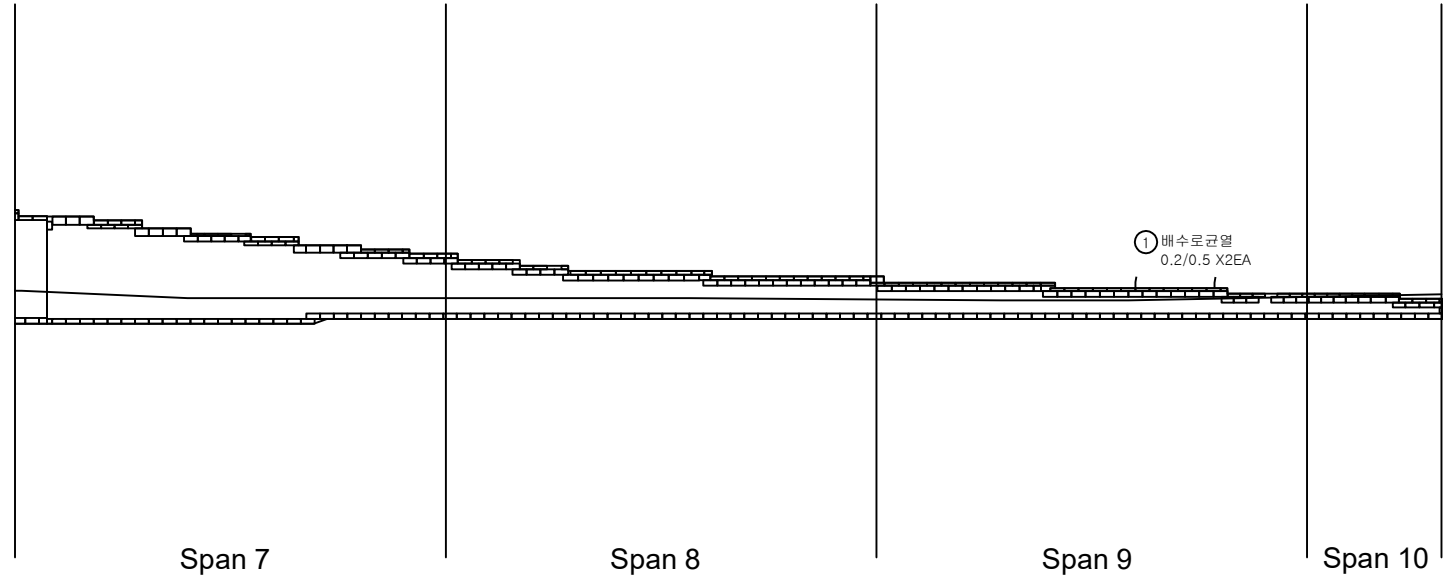
02

| 번호 | 구분 | 부재 | 손상내용 | 손상현황 | | | | | | 비고 |
|---|---|---|---|---|---|---|---|---|---|---|
| 1 | 195하 | 배수시설 | 배수로 균열 | 0.2 | 0.5 | | 1.00 | m | 2 | |
