## 2. 상촌교

### 2.1 시설물의 개요

본 시설물은 경상북도 상주시 낙동면 상촌리(상주영천고속도로 2.720~3.160km)에 위치한 교량으로서 총 연장 440.0m, 폭 31.5m, 왕복 6차로로 시공되어 있다.

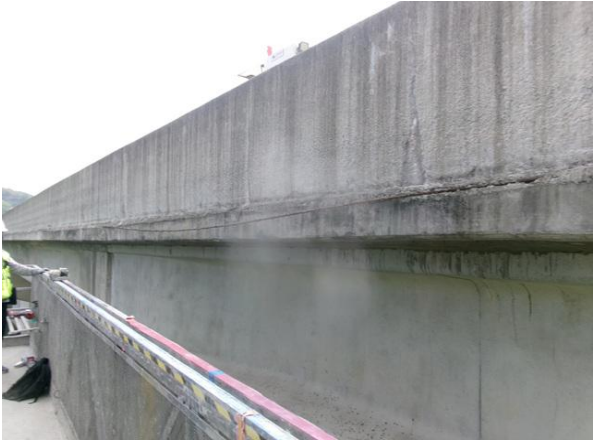
| 손상현황 | • S7 철근노출 (0.1×6.0) | 손상현황 | • S7 철근노출 (0.1×6.0) |
| 원 인 | • 시공시 다짐미흡, 피복부족 | 원 인 | • 시공시 다짐미흡, 피복부족 |

| 조치방안 | • 단면보수+방청 | 조치방안 | • 단면보수+방청 |

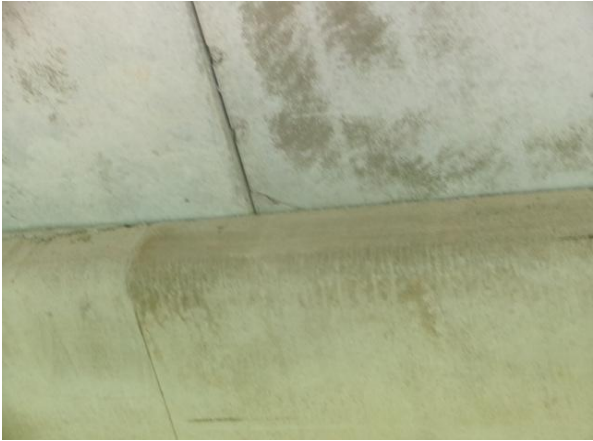
| 손상현황 | • S8 데크플레이트 파손 (0.1×0.1) | 손상현황 | • S11 배수관 주위 백태 |
| 원 인 | • 시공시 부주의 등 | 원 인 | • 우수유입, 습기흡착 |

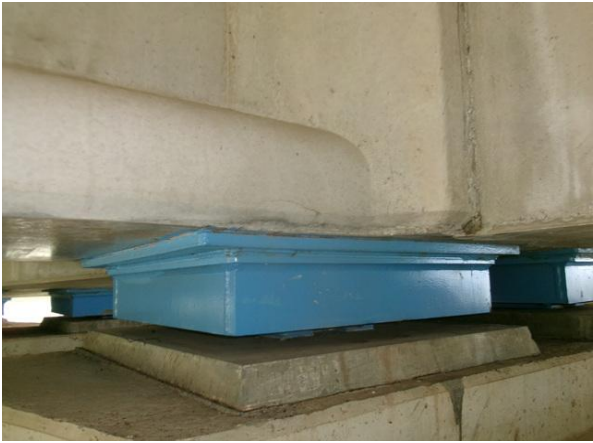
| 손상현황 | • S9-G3 충분리(0.1×0.2×5EA) | 손상현황 | • S9-G5 충분리(0.1×0.2×2EA) |
| 원 인 | • 시공시 다짐부족, 거푸집 조기탈거 | 원 인 | • 시공시 다짐부족, 거푸집 조기탈거 |

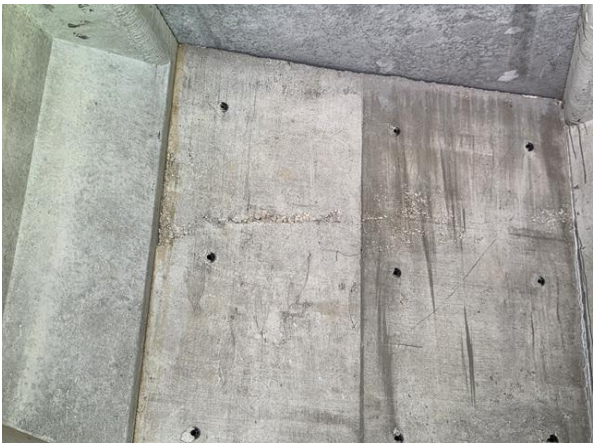
| 손상현황 | • S7 재료분리 (2.0×0.1) | 손상현황 | • S8 재료분리 (2.0×0.5) |
| 원 인 | • 다짐미흡, 거푸지 조기탈형 등 | 원 인 | • 다짐미흡, 거푸지 조기탈형 등 |

| 조치방안 | • 단면보수 | 조치방안 | • 단면보수 |

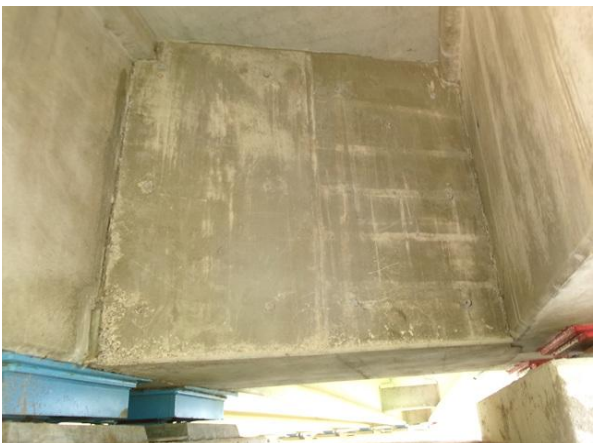
| 손상현황 | • S8 재료분리 (0.5×0.5) | 손상현황 | • S8 재료분리 (0.5×0.5) |
| 원 인 | • 다짐미흡, 거푸지 조기탈형 등 | 원 인 | • 다짐미흡, 거푸지 조기탈형 등 |

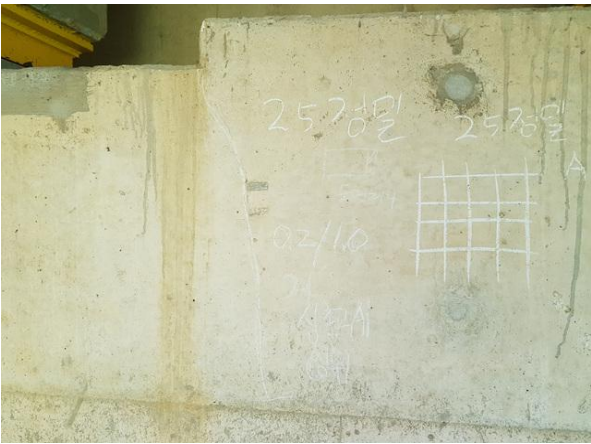
| 손상현황 | • A1 균열 (0.3mm미만) | 손상현황 | • A1 누수흔적 (1.0×2.0) |
| 원 인 | • 건조수축 등 | 원 인 | • 외부 우수유입 |

| 조치방안 | • 표면처리 | 조치방안 | • 주의관찰 |

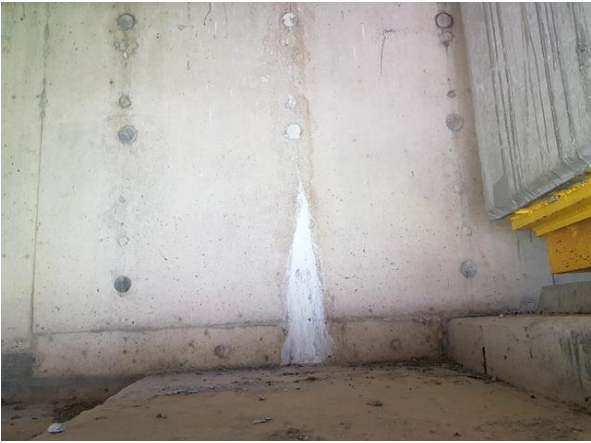
| 손상현황 | • A1 백태 (0.3×0.5) | 손상현황 | • A1 법면 이격 (L=14.0m) |
| 원 인 | • 외부 우수유입 | 원 인 | • 법면침하, 외부 우수유입 등 |

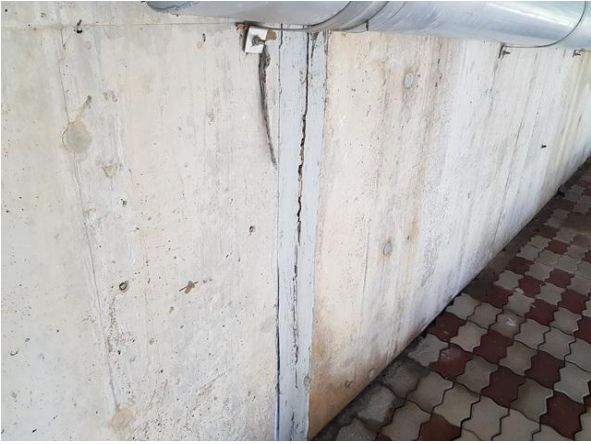
| 손상현황 | • A2 실란트 파손 (L=1.6m) | 손상현황 | • A2 법면 밀림 (L=15.0m) |
| 원 인 | • 공용연수 증가, 외부 우수유입 등 | 원 인 | • 법면침하, 외부 우수유입 등 |

- 교대에 조사된 균열(0.3mm미만), 백태의 경우 시공시 다짐부족, 건조수축, 외부 우수유입 등 복합적인 원인에 의한 손상으로 구조적인 영향을 미치는 손상은 아니나 내구성확보 차원의 표면처리 등 보수가 필요하다고 판단된다.
- 조사된 법면 밀림, 이격, 누수흔적의 경우 외부 우수유입에 의한 손상으로 주의관찰 후 손상 진전시 적절한 보수가 필요하다고 판단된다.
- 조사된 실란트 파손의 경우 외부 우수유입, 공용연수 증가에 의한 손상으로 구조적인 영향을 미치는 손상은 아니나 내구성확보 차원의 실란트 충전 등 보수가 필요하다고 판단된다.

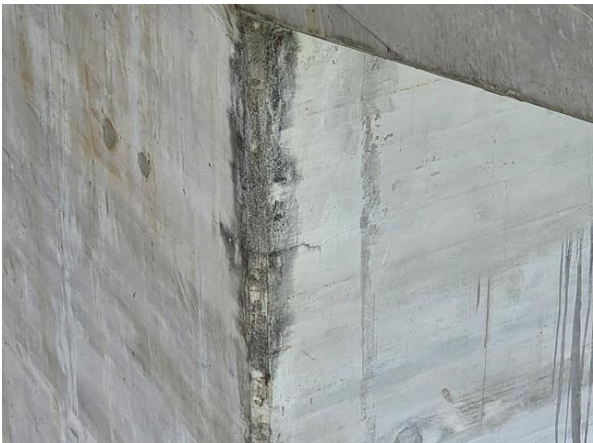
| 손상현황 | • P6 기둥부 균열 (0.3mm미만) | 손상현황 | • P6 코핑부 층분리 (1.0×0.5) |
| 원 인 | • 건조수축 등 | 원 인 | • 시공미흡, 다짐미흡 등 |

- 교각에 조사된 균열(0.3mm미만, 이상)의 경우 시공시 건조수축, 거푸집 조기탈거 등 복합적인 원인에 의한 손상으로 구조적인 영향을 미치는 손상은 아니나 내구성확보 차원의 표면처리, 주입보수 등 보수가 필요하다고 판단된다.
- 조사된 충분리, 재료분리, 망상균열의 경우 건조수축, 다짐부족, 거푸집 조기 탈거, 열화 등 복합적인 원인에 의한 손상으로 구조적인 영향을 미치는 손상은 아니나 내구성확보 차원의 단면보수, 표면처리 등 보수가 필요하다고 판단된다.
- 조사된 균열부 백태의 경우 우수유입, 열화 등에 의한 손상으로 구조적인 영향을 미치는 손상은 아니나 내구성확보 차원의 표면처리 등 보수가 필요하다고 판단된다.
- 조사된 체수, 표면오염의 경우 신축이음 하부 우수유입에 의한 손상으로 주의관찰 후 손상 진전 시 적절한 보수를 실시하는 것이 바람직 할 것으로 판단된다.

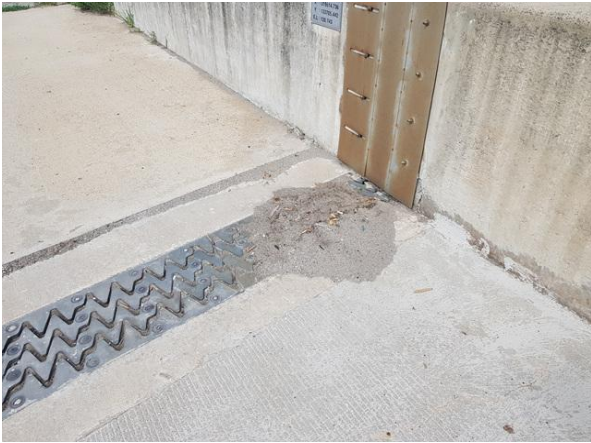
| 손상현황 | • A1 본체 이물질퇴적 (L=2.0m) | 손상현황 | • A1 후타재 균열 |
| 원 인 | • 공용중 열화 | 원 인 | • 초기 건조수축 등 |

| 조치방안 | • 청소 | 조치방안 | • 주의관찰 |

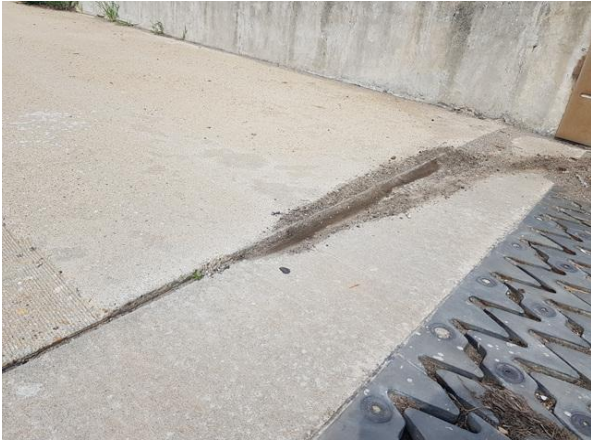
| 손상현황 | • A1 단차 (L=2.0m) | 손상현황 | • A1 하부 베어링 파손 |
| 원 인 | • 접속부 침하 | 원 인 | • 중차량 통행, 진동, 충격 등 |

- 신축이음에 조사된 후타재 균열, 후타재 충분리, 단차의 경우 시공 초기 건조수축, 중차량 통행, 공용중 열화 등에 의한 손상으로, 주의 관찰 후 손상이 진전이나 신규 손상 발생시 일괄 보수를 실시하는 것이 바람직 할 것으로 판단된다.
- 조사된 하부 베어링 파손의 경우 중차량 통행 진동, 충격 등에 의한 손상으로 소음 발생, 추가 손상 우려가 있으므로, 정비(교체)를 실시하는 것이 바람직하다.
- 조사된 이물질 퇴적의 경우 공용 중 발생한 손상으로 사용성 확보 차원의 청소 등의 보수를 실시하는 것이 바람직하다.

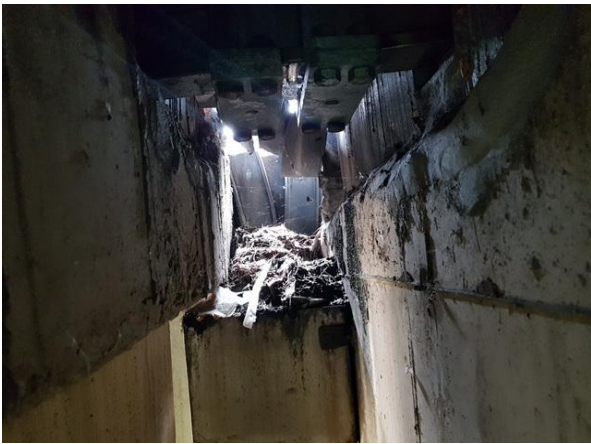
| 손상현황 | • A1 신축이음 하부 배수관 이물질퇴적 | 손상현황 | • P3 연결부 파손(1EA) |
| 원 인 | • 공용중 열화 | 원 인 | • 공용중 열화 |

- 배수구는 현재 전반적으로 양호한 상태이며, 장기공용에 의한 열화로 인한 배수관 연결부 파손, 배수구 이물질퇴적이 확인되었고, 교체, 청소 등의 정비가 필요할 것으로 판단되며, 배수구는 주기적인 점검을 통한 손상의 발생여부 확인 및 주기적인 배수관 정비 등의 상시적인 유지관리가 필요하다.

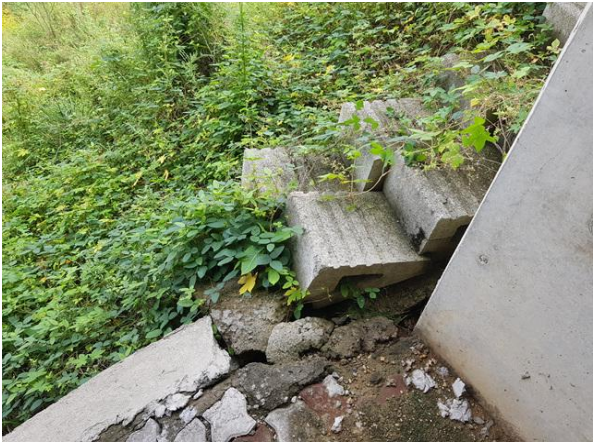
| 손상현황 | • 점검계단 파손 | 손상현황 | • — |
| 원 인 | • 시공미흡 | 원 인 | • — |

- 조사된 점검계단 파손의 경우 외부 충격에 의한 손상으로 단면보수 등의 유지관리가 필요할 것으로 사료된다.

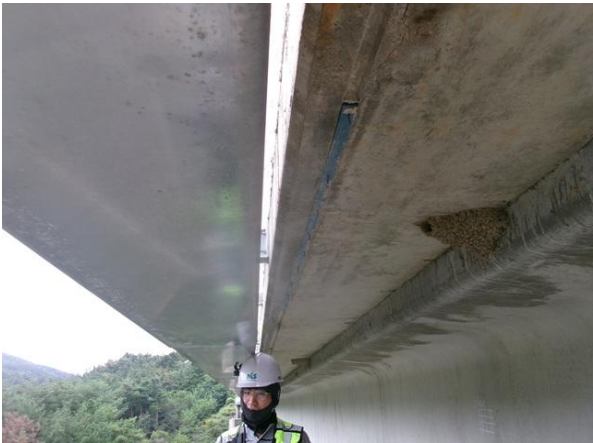
| 손상현황 | • S3 물끊기 홈 미제거(1EA) | 손상현황 | • S3 층분리(0.1×1.0) |
| 원 인 | • 시공미흡 등 | 원 인 | • 시공시 다짐불량, 거푸집 조기탈거 등 |

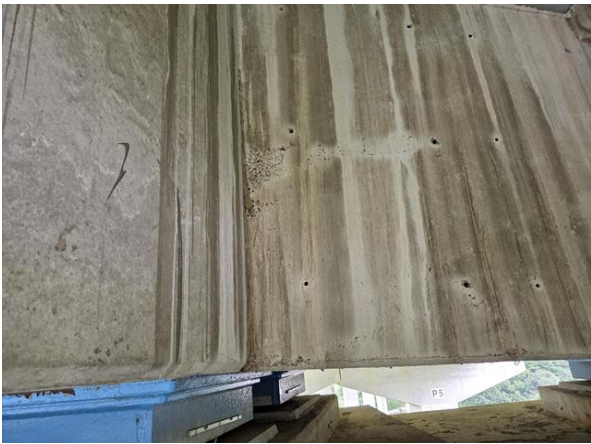
| 손상현황 | • S4 가로보 재료분리(1.0×0.3) | 손상현황 | • S6 가로보 콘크리트 박락(0.2×0.2) |
| 원 인 | • 다짐불량, 거푸집 조기 탈거 등 | 원 인 | • 다짐불량, 거푸집 조기탈거 |

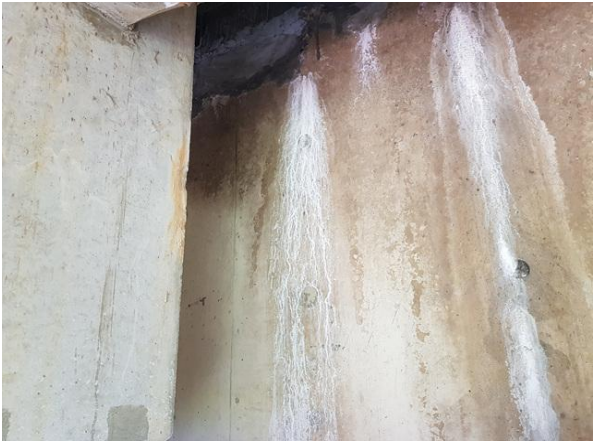
| 손상현황 | • A1 백태 (0.2×2.0) | 손상현황 | • A1 백태 (0.2×2.0) |
| 원 인 | • 외부 우수유입 | 원 인 | • 외부 우수유입 |

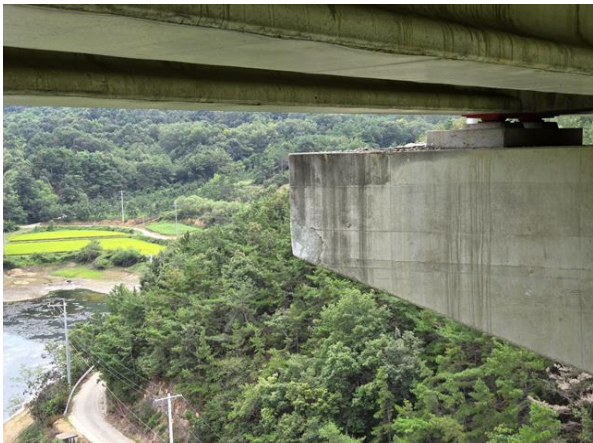
| 손상현황 | • P3 코핑부 보수부 층분리(0.5×0.5) | 손상현황 | • P4 코핑부 균열(0.3mm미만) |
| 원 인 | • 시공불량, 우수유입 등 | 원 인 | • 초기 건조수축 등 |

| 조치방안 | • 단면보수 | 조치방안 | • 표면처리 |

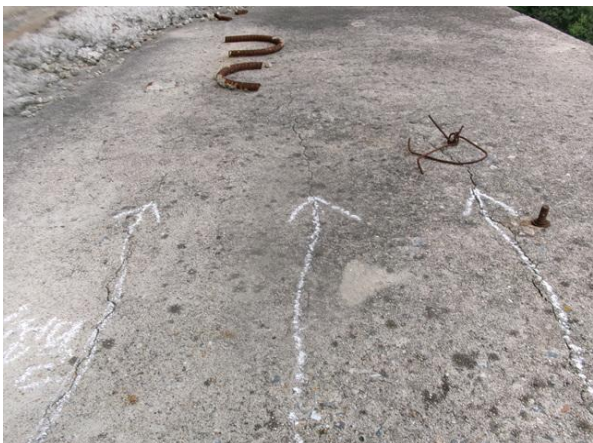
| 손상현황 | • P4 코핑부 상면 균열(0.3mm이상) | 손상현황 | • P7 코핑부 파손(0.2×0.2) |
| 원 인 | • 초기 건조수축 등 | 원 인 | • 다짐부족, 거푸집 조기탈거 등 |

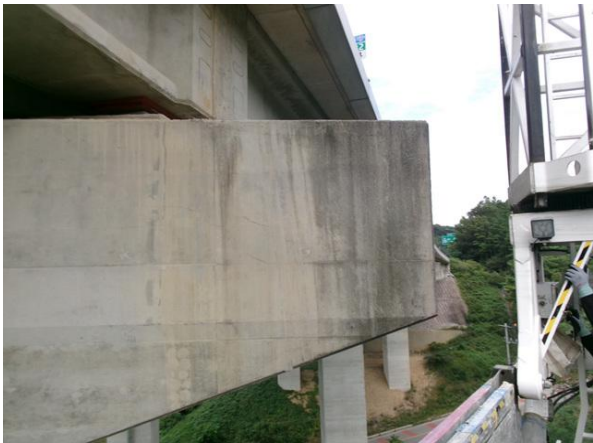
| 손상현황 | • P9 코핑부 표면오염(1.5×1.5) | 손상현황 | • P10 코핑부 균열(0.3mm이상) |
| 원 인 | • 외부 우수유입 | 원 인 | • 초기 건조수축 등 |

- 교각에 조사된 균열(0.3mm이상)의 경우 건조수축, 거푸집 조기탈거 등 복합적인 원인에 의한 손상으로 구조적인 영향을 미치는 손상은 아니나 내구성확보 차원의 주입보수 등 보수가 필요하다고 판단된다.
- 조사된 균열(0.3mm미만), 균열부 백태, 망상균열의 경우 건조수축, 외부 우수유입, 습기흡착, 거푸집 조기탈거 등 복합적인 원인에 의한 손상으로 구조적인 영향을 미치는 손상은 아니나 내구성확보 차원의 표면처리 등 보수가 필요하다고 판단된다.
- 조사된 충분리, 파손의 경우 외부충격, 보수불량, 보수부 우수유입, 열화 등 복합적인 원인에 의한 손상으로 구조적인 영향을 미치는 손상은 아니나 내구성확보 차원의 단면보수 등 보수가 필요하다고 판단된다.
- 조사된 표면오염의 경우 외부 우수유입에 의한 손상으로 주의관찰 후 손상 진전 시 적절한 보수가 필요하다고 판단된다.

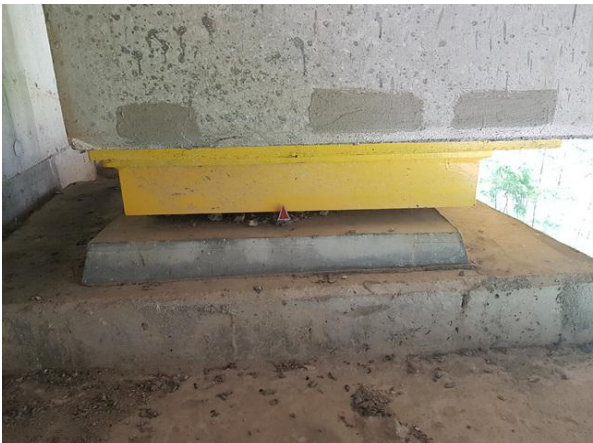
| 손상현황 | • A1-Sh3 이동량 표시판 탈락 | 손상현황 | • P1-Sh2 몰탈 균열(0.3mm미만) |
| 원 인 | • 외부충격, 시공불량 등 | 원 인 | • 초기 건조수축 등 |

| 조치방안 | • 정비(재설치) | 조치방안 | • 표면처리 |

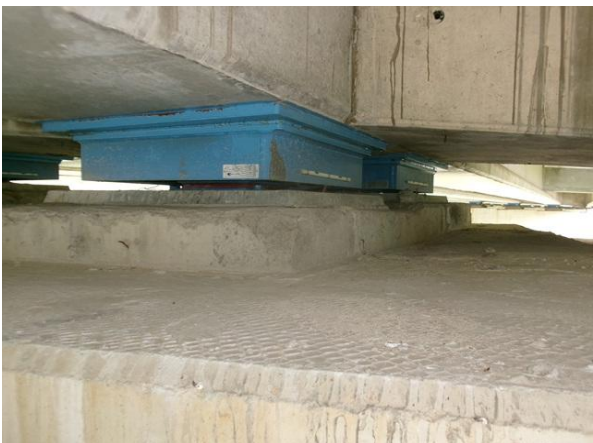
| 손상현황 | • P4-Sh5 받침콘크리트 파손(0.2×0.5) | 손상현황 | • A2-Sh3 받침콘크리트 재료분리(0.2×0.5) |
| 원 인 | • 다짐부족, 거푸집 조기탈거 등 | 원 인 | • 다짐부족, 거푸집 조기탈거 등 |

- 교량받침에 조사된 받침콘크리트 재료분리, 층분리, 파손, 무수축물탈 층분리, 파손의 경우 시공시 다짐미흡 및 거푸집 조기 탈거, 외부충격 등에 의한 손상으로 시설물에 영향을 미치는 구조적인 손상은 아닌 것으로 판단되며 내구성 확보 차원의 단면보수 등의 보수를 실시하는 것이 바람직하다.
- 조사된 Plate 부식의 경우 시공시 외부 우수유입, 습기흡착 등에 의한 손상으로 재도장 등의 보수를 실시하는 것이 바람직하다.
- 조사된 무수축물탈 균열(0.3mm미만)의 경우 시공시 건조수축, 거푸집 조기탈거 등에 의한 손상으로 시설물에 영향을 미치는 구조적인 손상은 아닌 것으로 판단되며 내구성 확보 차원의 표면처리 등의 보수를 실시하는 것이 바람직하다.
- 조사된 이동량표시판 탈락의 경우 외부충격, 시공불량 등에 의한 손상으로 사용성 확보 차원의 정비(재설치) 등의 보수를 실시하는 것이 바람직하다.

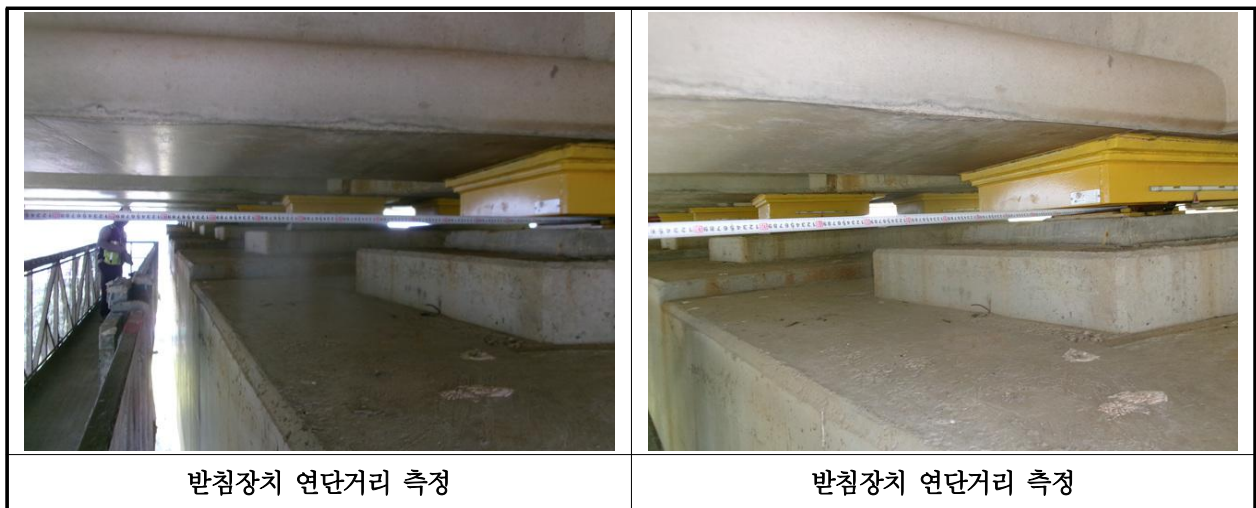
받침장치 연단거리 측정

- 연단거리 측정 결과, 전 개소 모두 실측 연단거리가 계산 연단거리를 상회하고 있는 것으로 측정되어 설계기준을 만족하고 있는 것으로 검토되었다.

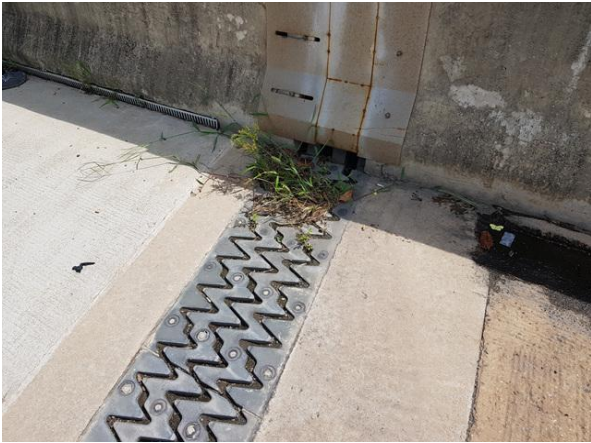
| 손상현황 | • A1 본체 토사퇴적(L=3.0m) | 손상현황 | • A1 후타재 균열 |
| 원 인 | • 공용중 열화 | 원 인 | • 초기 건조수축 등 |

| 조치방안 | • 정비(청소) | 조치방안 | • 주의관찰 |

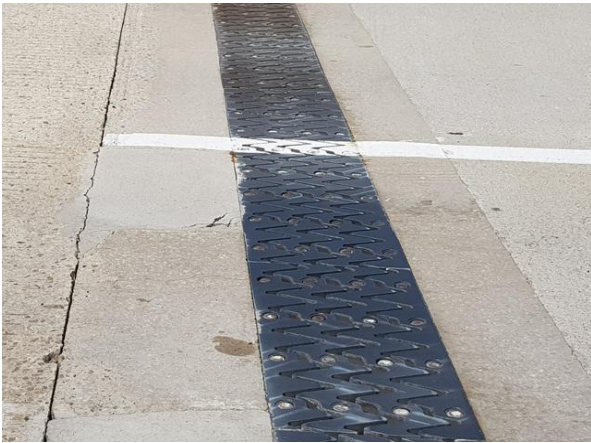
| 손상현황 | • A1 후타재 파손(0.1×0.1) | 손상현황 | • A1 하부 베어링 파손 |
| 원 인 | • 중차량 통행, 공용연수 증가 등 | 원 인 | • 시공불량, 중차량 진동 등 |

| 조치방안 | • 주의관찰 | 조치방안 | • 정비(교체) |

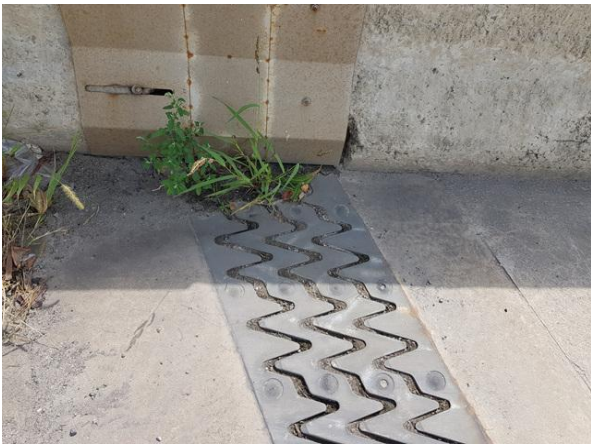
| 손상현황 | • A2 본체 토사퇴적(L=3.0m) | 손상현황 | • A2 후타재 균열 |
| 원 인 | • 공용중 열화 | 원 인 | • 초기 건조수축 등 |

- 신축이음에 조사된 후타재 균열, 파손의 경우 건조수축, 중차량 통행, 공용연수 증가 등에 의한 손상으로 시설물에 영향을 미치는 구조적인 손상은 아닌 것으로 판단되며 주의관찰 후 손상 진전 시 적절한 보수를 실시하는 것이 바람직하다.
- 조사된 이물질퇴적의 경우 공용연수 증가, 우수 유입 등에 의한 손상으로 사용성 확보 차원의 정비(청소) 등의 보수를 실시하는 것이 바람직하다.
- 조사된 하부 베어링 파손의 경우 시공불량, 중차량 통행, 진동 등에 의한 손상으로 시설물에 영향을 미치는 구조적인 손상은 아닌 것으로 판단되며 내구성 확보 차원의 정비(교체) 등의 보수를 실시하는 것이 바람직하다.

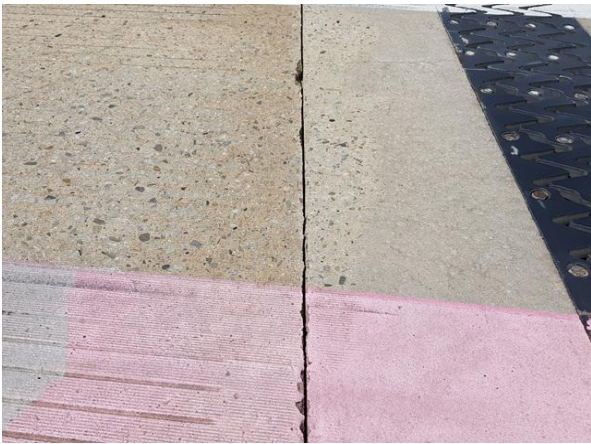
| 손상현황 | • S1 접속부 이격 | 손상현황 | • S1 접속부 이격 |
| 원 인 | • 접속부 침하 등 | 원 인 | • 접속부 침하 등 |

- 교면포장에 조사된 접속부 이격의 경우 접속부 침하 등에 의한 손상으로 주의관찰 후 손상 진전 시 적절한 보수를 실시하는 것이 바람직하다.

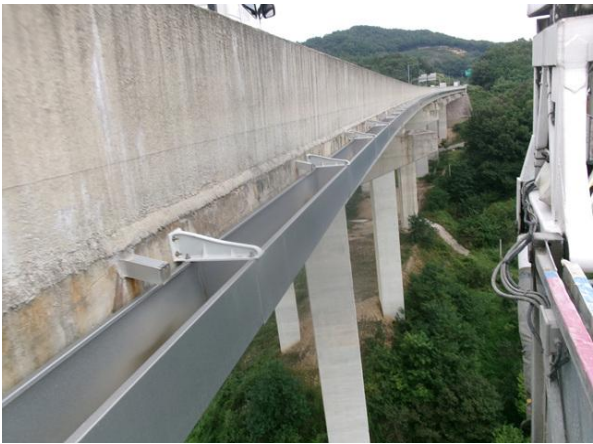
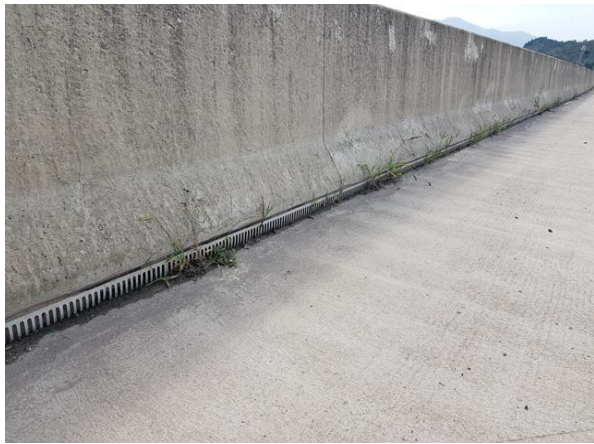
| 손상현황 | • S5 배수시설 상태양호 | 손상현황 | • S11 배수시설 상태양호 |

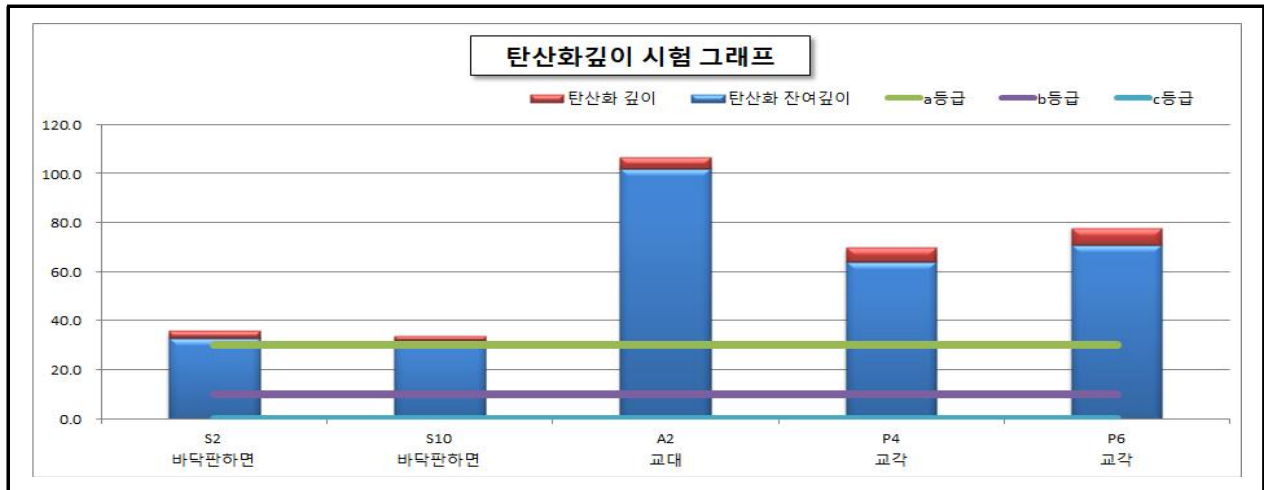
【그림 2.4.7】상주방향 탄산화 깊이 측정결과

| 구 분 | 탄산화 깊이(mm) | 잔여깊이(mm) | 비고 |
|---|---|---|---|
| 상부구조 | 2.0~3.0 | 32.0~33.0 | |
| 하부구조 | 5.0~7.0 | 64.0~102.0 | |

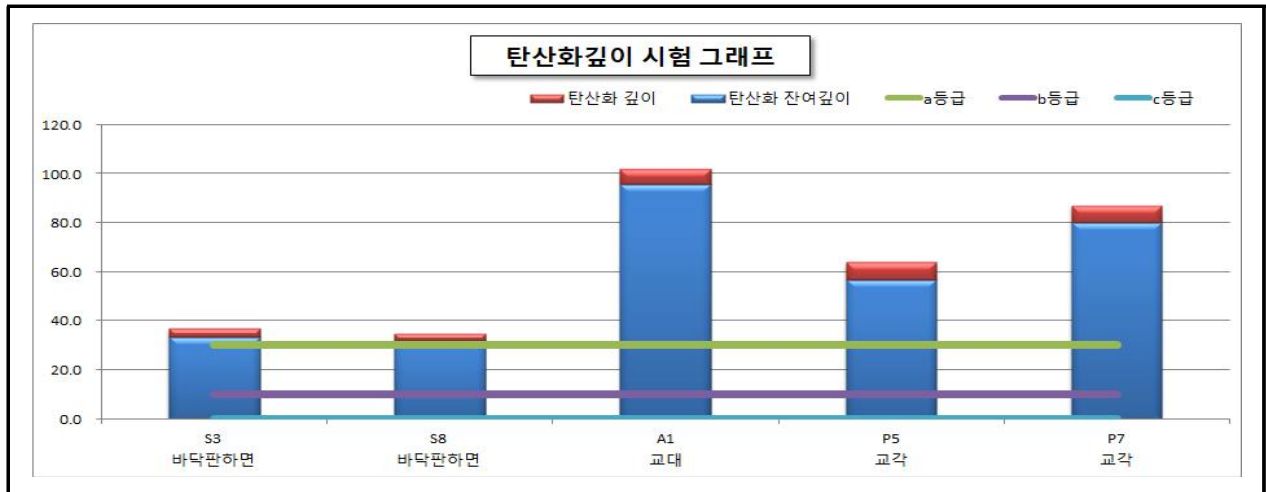
【그림 2.4.8】 영천방향 탄산화 깊이 측정결과

- 탄산화 깊이 측정결과, 상부구조 탄산화깊이는 3.0mm~3.5mm, 하부구조 탄산화깊이는 6.0mm~7.0mm로 측정되었으며, 잔여깊이가 30mm이상을 확보하고, 세부지침 지침기준 "a"로 평가되어 탄산화에 따른 철근의 부식발생 영향은 없는 것으로 판단된다.

| 구 분 | 탄산화 깊이(mm) | 잔여깊이(mm) | 비고 |
|---|---|---|---|
| 상부구조 | 3.0~3.5 | 35.0~37.0 | |
| 하부구조 | 6.0~7.0 | 57.0~96.0 | |

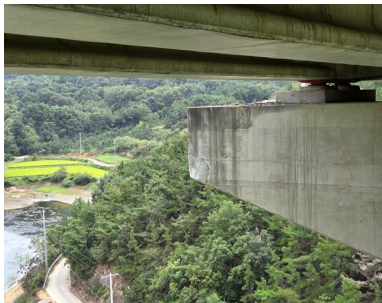
| <p>④ 교각 P3 보수부 충분리 - 진전 여부확인</p> | <p>⑤ 교대 A2 법면밀림 - 진전 여부확인</p> | <p>⑥ 교각 균열(0.3mm이상) - 진전 여부확인</p> |
