## 5. 낙동강대교

### 5.1 시설물의 개요

본 시설물은 경상북도 상주시 낙동면 낙동리(상주영천고속도로 6.471~7.241km)에 위치한 교량으로 총 연장 770.0m, 폭 24.3m로 시공되어 있다.

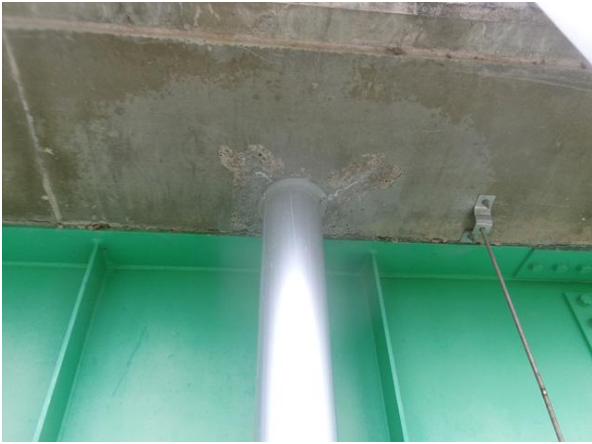
| 손상현황 | • S3 균열부백태(0.25×0.3) | 손상현황 | • S3 파손(0.1×0.5) |
| 원 인 | • 건조수축, 우수유입 등 | 원 인 | • 다짐미흡, 우수유입 등 |

| 조치방안 | • 표면처리 | 조치방안 | • 단면보수 |

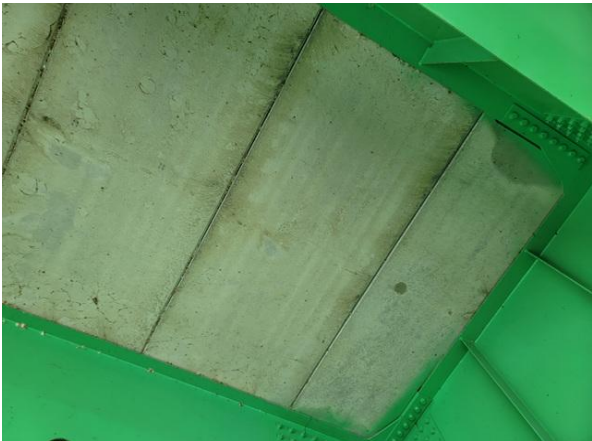
| 손상현황 | • S5 데크플레이트 균열(0.3mm미만) | 손상현황 | • S5 데크플레이트 균열(0.3mm미만) |
| 원 인 | • 건조수축, 반복윤하중 등 | 원 인 | • 건조수축, 반복윤하중 등 |

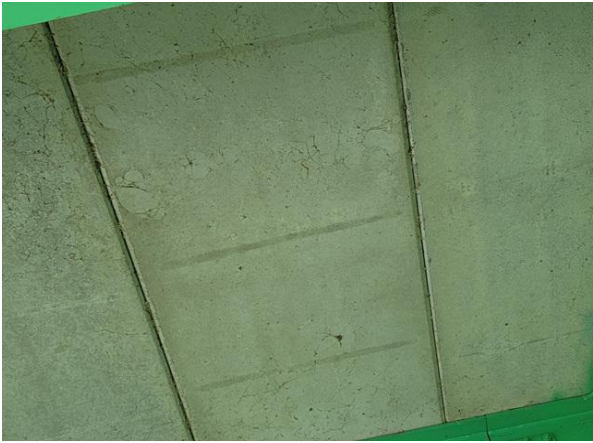
| 손상현황 | • S6 테크플레이트 균열(0.3mm미만) | 손상현황 | • S6 테크플레이트 균열(0.3mm미만) |
| 원 인 | • 건조수축, 반복윤하중 등 | 원 인 | • 건조수축, 반복윤하중 등 |

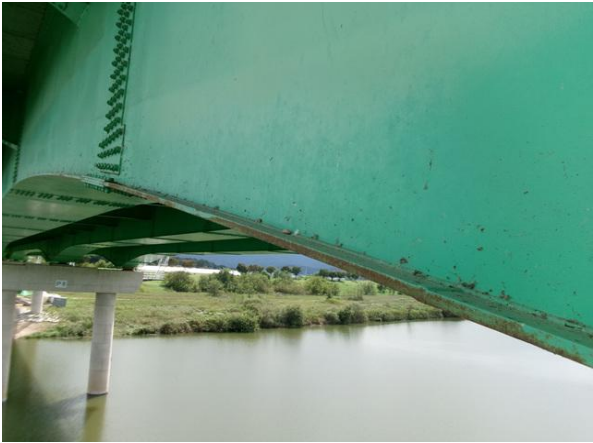
| 손상현황 | • S8-G1 거더외부 부식(5.0×0.2) | 손상현황 | • S8-G3 거더외부 부식(4.0×0.2) |
| 원 인 | • 도장미흡, 습기흡착 등 | 원 인 | • 도장미흡, 습기흡착 등 |

| 조치방안 | • 재도장 | 조치방안 | • 재도장 |

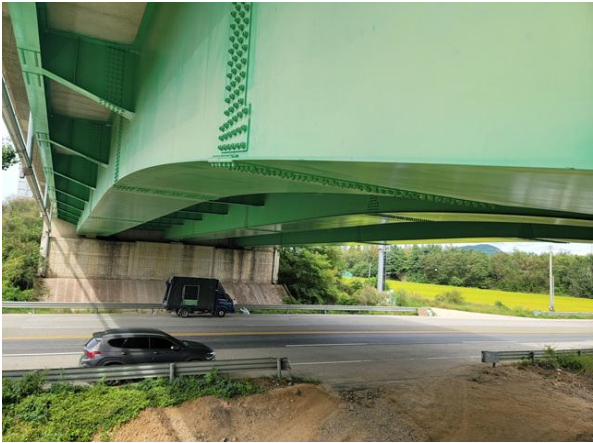
| 손상현황 | • S1 거더외부 상태양호 | 손상현황 | • S2 거더외부 상태양호 |

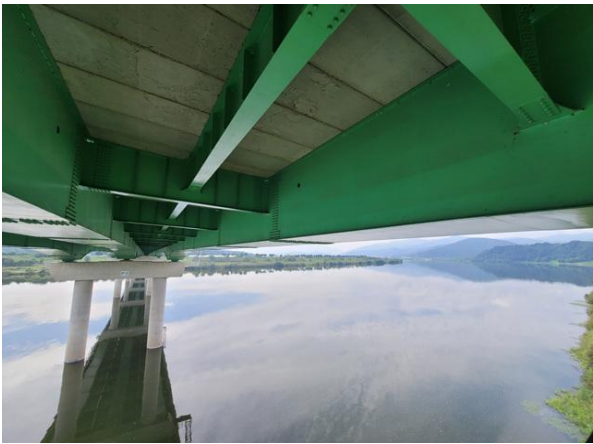
| 손상현황 | • S5 거더외부 상태양호 | 손상현황 | • S6 거더외부 상태양호 |

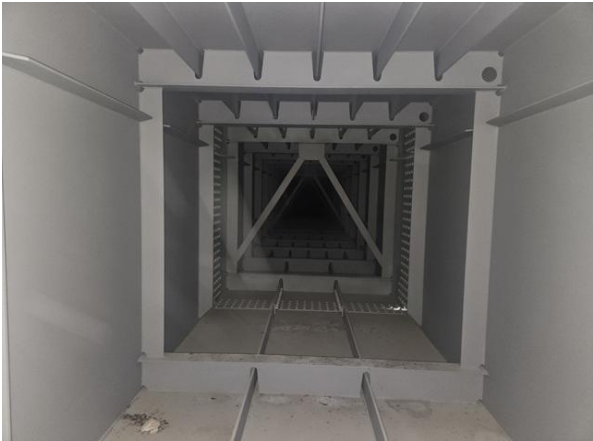
| 손상현황 | • S1 거더내부 상태양호 | 손상현황 | • S4 거더내부 상태양호 |

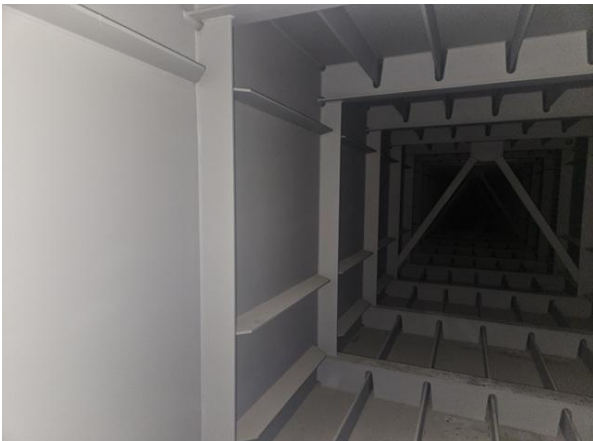
| 손상현황 | • S6 거더내부 상태양호 | 손상현황 | • S8 거더내부 상태양호 |

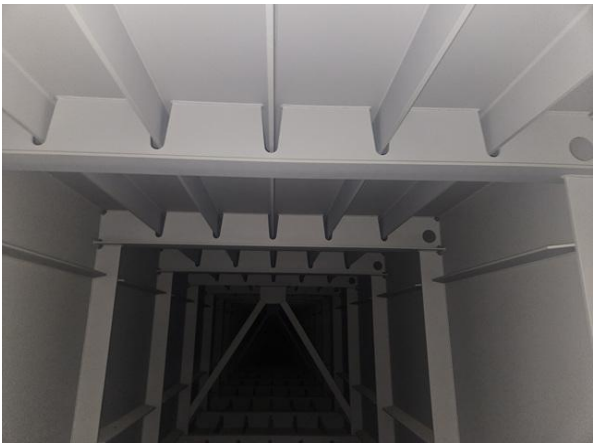
| 손상현황 | • S9 거더내부 상태양호 | 손상현황 | • S11 거더내부 상태양호 |

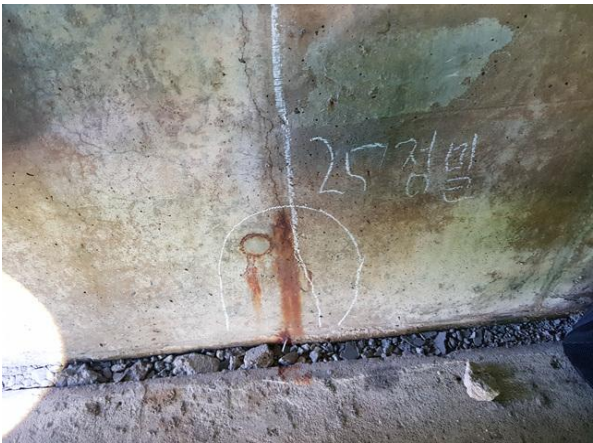
| 손상현황 | • A1 철근부식(0.2×1.5) | 손상현황 | • A1 누수흔적(5.0×4.5) |
| 원 인 | • 손상부 우수유입 등 | 원 인 | • 신축이음 하부 누수, 마감불량 |

| 조치방안 | • 단면보수(방청) | 조치방안 | • 주의관찰 |

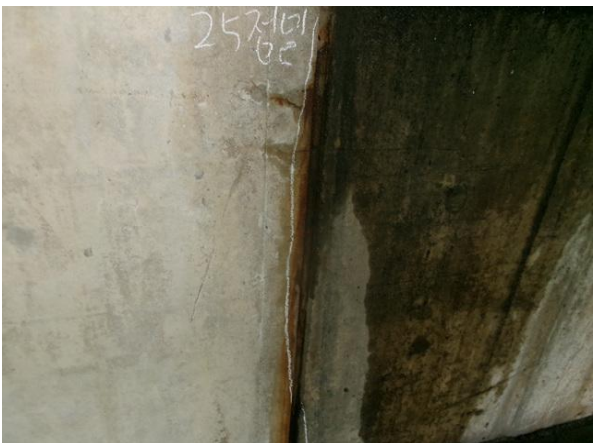
| 손상현황 | • A2 균열(0.3mm이상) | 손상현황 | • A2 망상균열(1.0×2.0) |
| 원 인 | • 건조수축, 거푸집 조기탈거 등 | 원 인 | • 건조수축, 거푸집 조기탈거 등 |

- 교대에서 조사된 균열(0.3mm미만), 망상균열의 경우 건조수축, 거푸집 조기탈거 등에 의한 손상으로 구조물의 사용성에 영향을 미치는 손상은 아니나 내구성 확보 차원의 표면처리 등 적절한 보수를 실시하는 것이 바람직할 것으로 사료된다.
- 조사된 균열(0.3mm이상)의 경우 건조수축, 거푸집 조기탈거 등에 의한 손상으로 구조물의 사용성에 영향을 미치는 손상은 아니나 손상의 진전방지 및 내구성 확보 차원의 주입보수 등 적절한 보수를 실시하는 것이 바람직할 것으로 사료된다.
- 조사된 충분리의 경우 다짐미흡, 손상부 우수유입, 반복윤하중 등 복합적인 원인에 의한 손상으로 판단되며, 점검 당시 구조적인 영향을 미치는 손상은 아니나 손상의 진전을 방지하고, 내구성을 확보하기 위한 단면보수 등의 보수가 필요하다고 판단된다.
- 조사된 철근부식의 경우 다짐미흡, 손상부 우수유입 등에 의한 손상으로 판단되며, 점검 당시 녹물이 유출된 상태로 구조적인 영향을 미치는 손상은 아니나 손상의 진전시 충분리, 박락 등으로의 진전이 될 가능성이 농후하므로 손상의 진전 방지하고, 내구성을 확보하기 위한 단면보수(방청) 등의 보수가 필요하다고 판단된다.
- 조사된 누수흔적의 경우 시공초기 우수유입, 신축이음 하부누수 등에 의한 손상으로 판단되며, 즉각적인 보수를 실시하기 보다는 주기적인 점검을 통한 유지관리를 실시하고 지속적인 우수유입으로 인한 손상의 진전시 발생한 손상에 대하여 적절한 보수조치를 실시하는 것이 바람직할 것으로 사료된다.

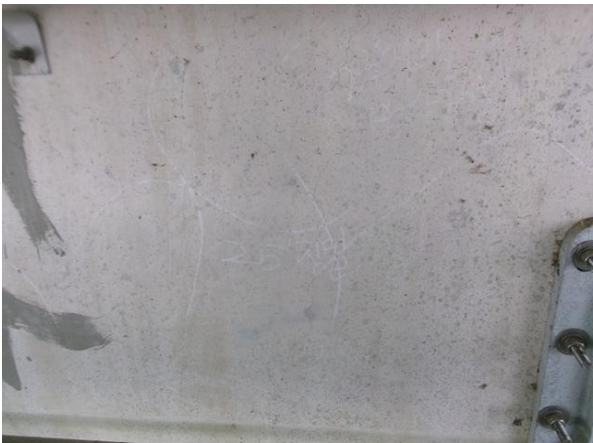
| 손상현황 | • P4 망상균열 (1.0×10.0) | 손상현황 | • P5 균열 (0.3mm미만) |
| 원 인 | • 건조수축, 거푸집 조기탈거 등 | 원 인 | • 건조수축, 거푸집 조기탈거 등 |

| 조치방안 | • 표면처리 | 조치방안 | • 표면처리 |

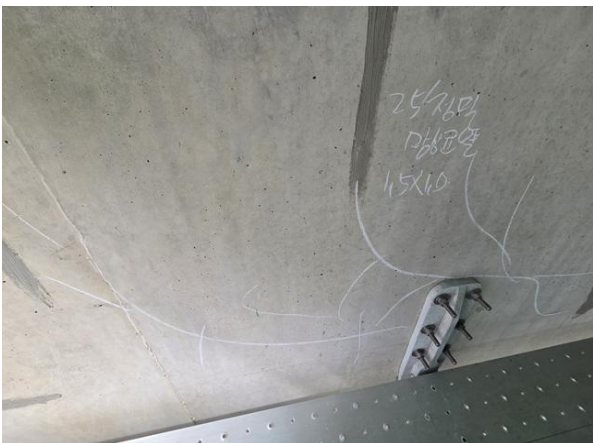
| 손상현황 | • P5 망상균열 (1.5×1.0) | 손상현황 | • P10 재균열 (0.3mm미만) |
| 원 인 | • 건조수축, 거푸집 조기탈거 등 | 원 인 | • 보수미흡, 건조수축 등 |

- 교각 코핑부에 발생한 균열 및 재균열(0.3mm미만), 망상균열은 건조수축, 온도변화, 거푸집 조기탈거 등의 복합적인 원인에 의한 손상으로 시설물에 영향을 미치는 구조적인 손상은 아닌 것으로 판단되며, 내구성 확보 차원의 표면처리 등의 보수를 실시하는 것이 바람직하다.

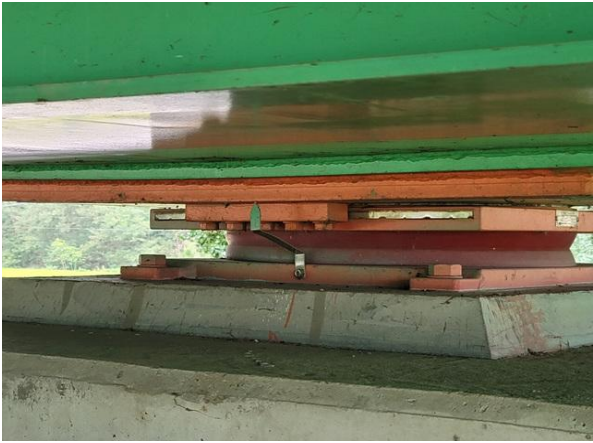
| 손상현황 | • P1-Sh2 이동자 눈금 손상(1EA) | 손상현황 | • P6-Sh3 받침콘크리트 균열(0.3mm미만) |
| 원 인 | • 시공미흡, 외부충격 | 원 인 | • 건조수축, 온도변화 등 |

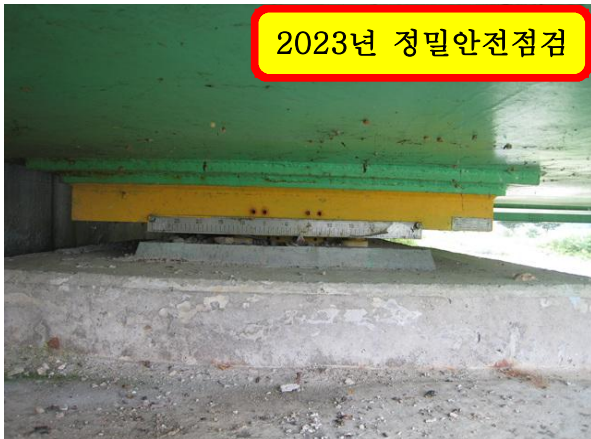
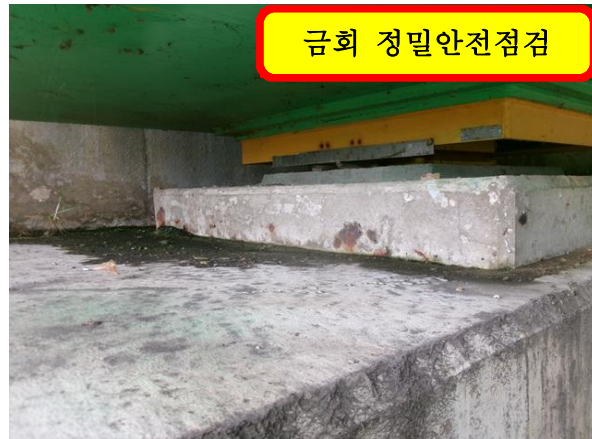
| 손상현황 • A2-Sh1 상태현황 | 손상현황 • A2-Sh1 받침콘크리트 층분리(1.0×0.3) |
| 원 인 • - | 원 인 • 손상부 우수유입으로 인한 철근부식 등 |

| 조치방안 • - | 조치방안 • 단면보수(방청) |

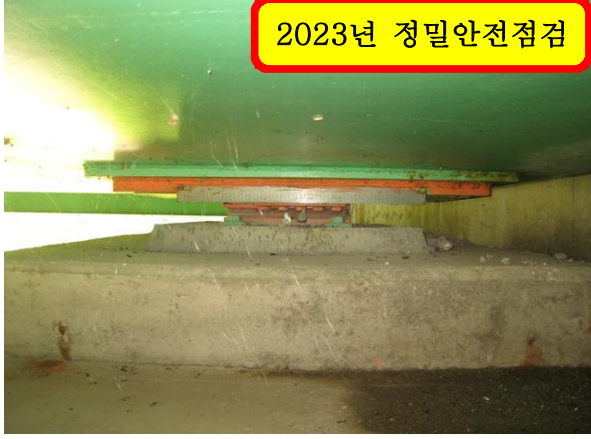
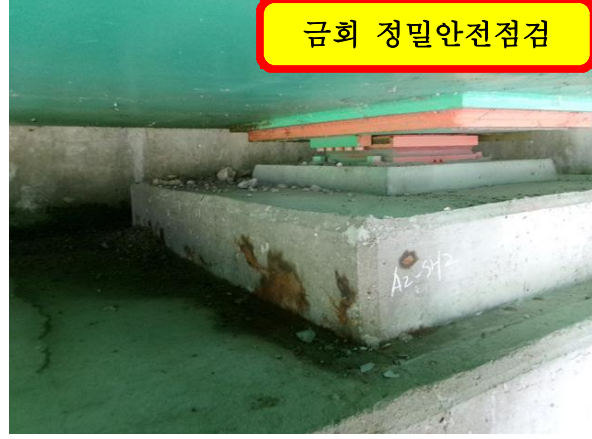
| 손상현황 • A2-Sh2 상태현황 | 손상현황 • A2-Sh2 받침콘크리트 층분리(1.0×0.3) |
| 원 인 • - | 원 인 • 손상부 우수유입으로 인한 철근부식 등 |

| 조치방안 • - | 조치방안 • 단면보수(방청) |

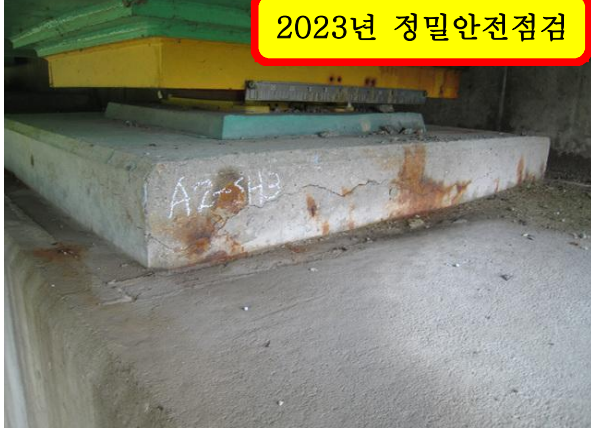
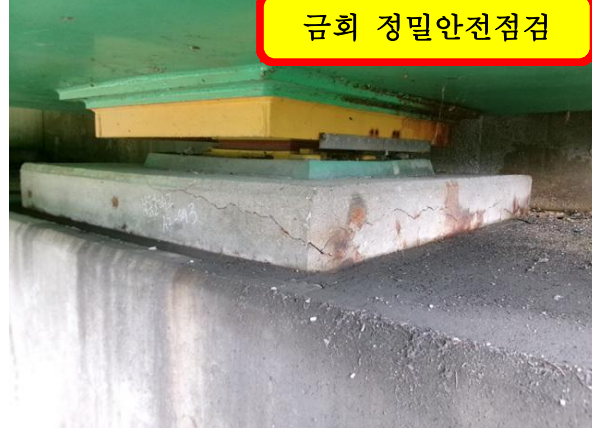
| 손상현황 • A2-Sh3 상태현황 | 손상현황 • A2-Sh3 받침콘크리트 층분리(1.5×0.3) |
| 원 인 • - | 원 인 • 손상부 우수유입으로 인한 철근부식 등 |

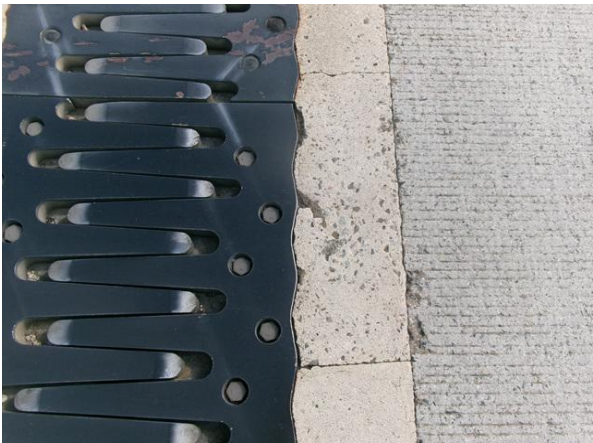
| 손상현황 | • A1 후타재 파손(0.1×0.5) | 손상현황 | • A2 후타재 망상균열(0.3×3.0) |
| 원 인 | • 다짐미흡, 중차량 반복통행하중 등 | 원 인 | • 건조수축, 차량 통행하중 및 충격 등 |

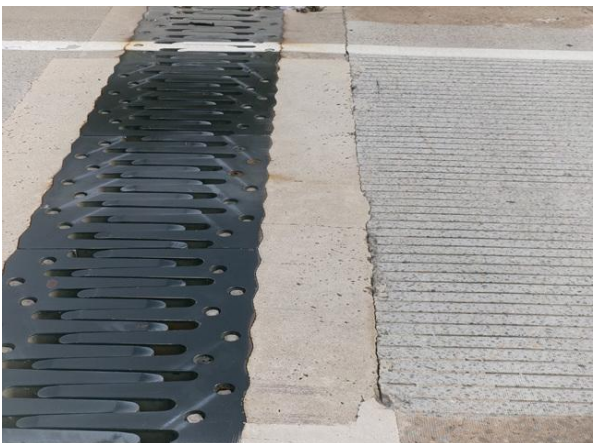
| 손상현황 | • A2 후타재 균열 | 손상현황 | • A2 이물질퇴적(L=2.0m) |
| 원 인 | • 건조수축, 거푸집 조기탈거 등 | 원 인 | • 공용기간증가, 비산먼지 퇴적 등 |

- 신축이음에 발생한 후타재 후타재 균열, 망상균열의 경우 초기 건조수축 균열, 시공시 다짐 불량, 차량 통행하중 및 충격 등으로 인한 손상으로 판단되며, 즉각적인 보수보다는 주기적인 점검을 통한 유지관리 후 손상의 진전시 진전된 손상에 맞는 적절한 보수를 실시하는 것이 바람직할 것으로 사료된다.
- 조사된 후타재 파손의 경우 시공초기 다짐미흡, 외부충격, 중차량 반복통행하중 손상진전 등 복합적인 원인에 의한 손상으로 점검당시 차량의 주행성에 불쾌감 및 안전성을 위해할 만한 손상은 아니나 해당 고속도로가 중차량(화물차 및 대형버스 등)의 통행량이 많은 구간으로 판단되어 손상의 진전이 우려되는바 진전방지 및 내구성 확보 차원의 단면보수 등 보수가 필요하다고 판단된다.
- 조사된 차수판 볼트 체결불량, 이물질퇴적의 경우 공용기간 증가, 시공초기 마감 미흡, 외부 충격, 공용중 비산먼지 퇴적 등에 의한 손상으로 부재의 부착성 및 신축이음장치의 원활한 기능성을 확보하기 위한 정비 등의 보수가 필요할 것으로 사료된다.

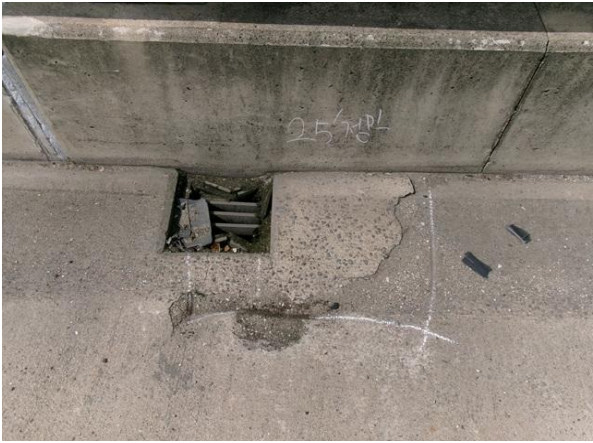
| 손상현황 | • S6 포장 들뜸(0.5×0.5) | 손상현황 | • S8 포장 파손(0.1×0.1) |
| 원 인 | • 마감미흡, 열화 등 | 원 인 | • 보수미흡 등 |

- 교면포장에 조사된 포장 파손, 열화, 들뜸, 패임, 접속부 포장 파손의 경우 동결융해, 공용기간 증가, 외부충격, 반복윤하중, 시공초기 접속부 침하, 마감미흡 등 복합적인 원인에 의한 손상이며, 점검당시 주행성에 영향을 미치는 손상은 아니나 손상의 진전을 방지하고 부재의 내구성을 확보하기 위한 단면보수 등의 보수조치가 필요하다. 또한 포장 파손, 들뜸의 경우 갭 배수구 주변에 위치하여 주행에 문제는 없으나 동절기 우천 및 적설시 동결융해로 인하여 손상의 진전이 우려되어 손상의 진전방지 및 내구성 확보 차원의 단면보수가 필요하다.
- 조사된 후타재 접속부 이격의 경우 시공초기 접속부 안정화 침하, 마감 미흡 등에 의한 손상으로, 부재의 사용성에 영향을 미치는 손상은 아니나 우수유입으로 인한 하부 성토부 유실 등 손상으로 인한 2차 영향을 방지하기 위한 실링재 처리 등의 조치가 필요할 것으로 판단된다.

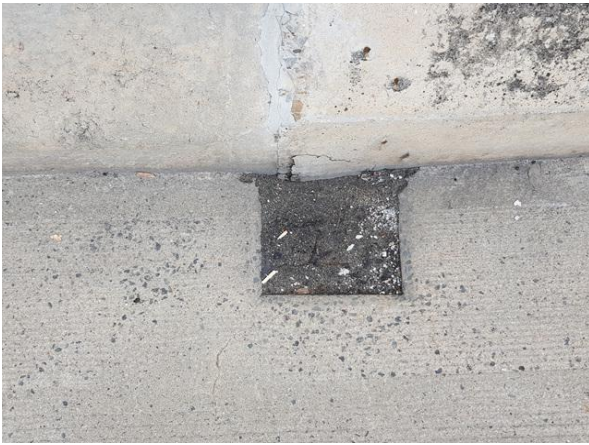
손상현황 • S2 배수구 막힘(1EA)  
원 인 • 장기공용, 비산물퇴적 등  
조치방안 • 정비

- 배수시설에서 조사된 배수구 막힘, 배수구 그레이팅 파손, 망실, 배수관 탈락, 배수관 지지대 및 연결고리 탈락, 배수관 변형의 경우 공용기간 증가, 비산먼지 퇴적, 배수구 청소로 인한 외부충격, 시공미흡, 중차량 반복통행으로 인한 진동, 외부충격 등에 의한 손상으로 추정되며, 원활한 배수기능을 확보하기 위한 정비를 실시하고 주기적인 유지관리를 통한 재손상 방지 등의 관리가 필요하다.
- 조사된 배수관 이음부 누수의 경우 공용기간 증가, 열화로 이음부 실란트가 손상되어 발생한 손상으로 손상위치는 낙동강횡단구간에서 조사되었으며, 원활한 배수기능을 확보하기 위한 실링재 처리 등의 보수가 필요하다.

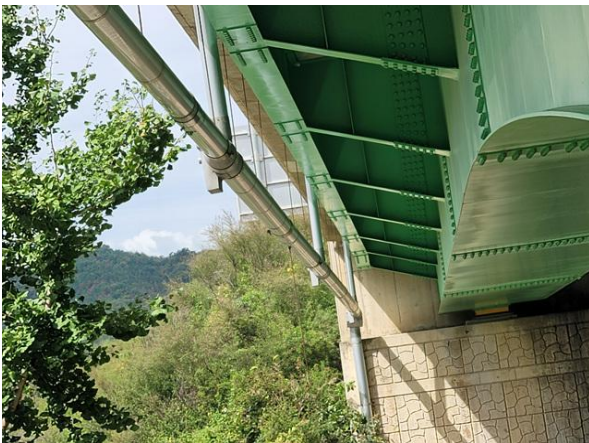
손상현황 • S1 배수관 지지대 탈락(1EA)  
원 인 • 장기공용, 시공미흡 등  
조치방안 • 정비

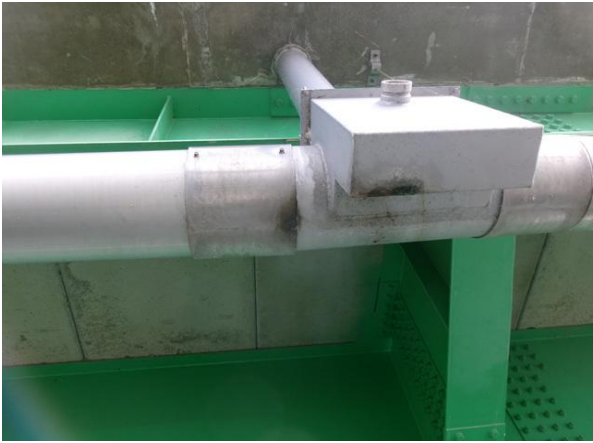
| 손상현황 | • S6 배수관 이음부 누수(1EA) | 손상현황 | • S7 배수관 변형(L=1.0m) |
| 원 인 | • 장기공용, 열화 등 | 원 인 | • 시공미흡, 외부충격 등 |

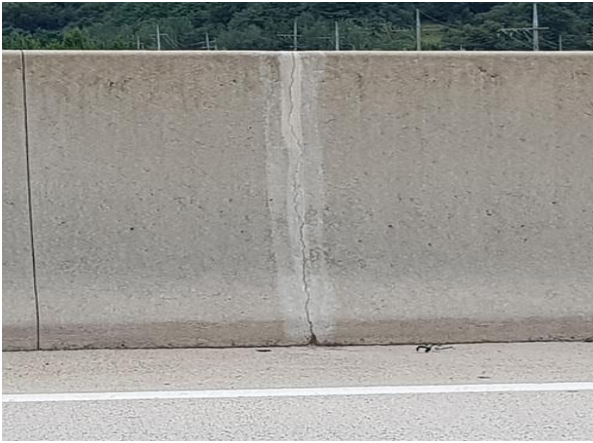
| 손상현황 | • S2 중분대 재균열(0.3mm미만) | 손상현황 | • S3 파손(2.0×0.2) |
| 원 인 | • 건조수축, 보수미흡 등 | 원 인 | • 외부충격 등 |

- 방호벽 및 중분대에서 조사된 균열 및 재균열(0.3mm미만)은 건조수축, 온도변화, 거푸집 조기탈거 등의 복합적인 원인에 의한 비구조적 균열로 추정되며, 내구성확보를 위한 표면처리를 실시하는 것이 바람직할 것으로 판단된다.
- 조사된 접속부 균열(0.3mm이상)은 건조수축, 온도변화, 시공초기 안정화 침하 등의 복합적인 원인에 의한 비구조적 균열로 추정되며, 내구성확보를 위한 주입보수 등의 보수를 실시하는 것이 바람직할 것으로 판단된다.
- 조사된 파손, 층분리, 접속부 파손의 경우 외부충격, 다짐미흡부 동결기 우수유입 및 동결융해, 시공초기 안정화 침하 등 복합적인 원인에 의한 손상으로 부재의 내구성 확보 차원의 단면보수 등의 보수가 필요할 것으로 사료된다.
- 조사된 난간 파손, 굽힘의 경우 외부충격에 의한 손상으로 점검당시 일부 파손 및 굽힘 상태이나 난간으로서의 기능은 수행할 수 있을 정도의 손상인 것으로 확인되었다. 이에 즉각적인 보수를 실시하기 보다는 주기적인 점검을 통한 유지관리 후 동일 손상의 추가적인 발생 및 부재의 시능상실시 정비 등의 일괄보수를 실시하는 것이 바람직할 것으로 사료된다.

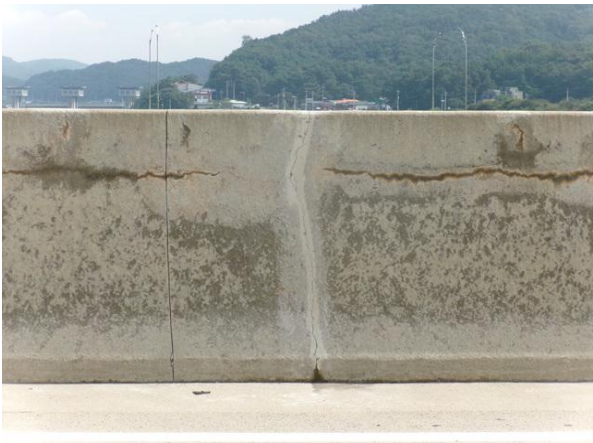
| 손상현황 | • S7 중분대 재균열(0.3mm미만) | 손상현황 | • S10 중분대 균열(0.3mm미만) |
| 원 인 | • 건조수축, 보수미흡 등 | 원 인 | • 건조수축, 거푸집 조기탈거 등 |

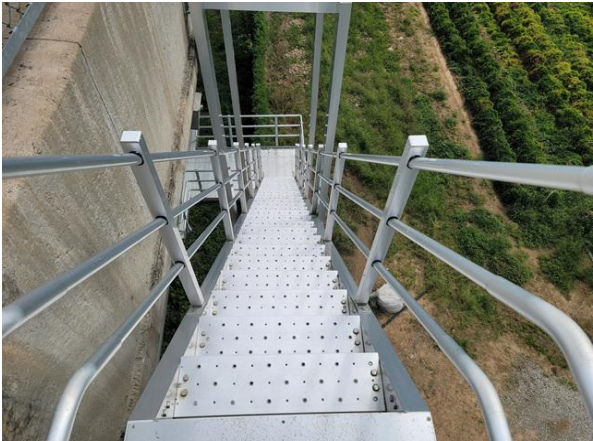
| 손상현황 | • P3 교각 점검계단 볼트탈락(1EA) | | | | | | | | | | | | |

- 교량 점검시설에서 조사된 점검사다리 파손, 점검로 파손, 볼트탈락의 경우 공용기간 증가, 중차량 반복통행으로 인한 진동, 외부충격 등에 의한 손상으로 이용자의 접근안전성 및 사용성의 안전을 확보하기 위한 정비 등의 보수가 필요하다고 판단된다.

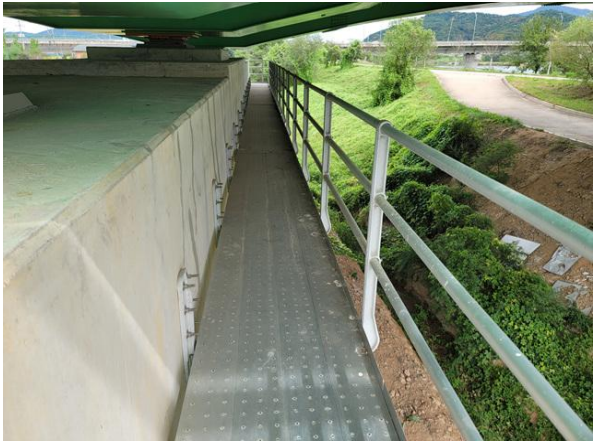
| 손상현황 | • P4 교각 점검사다리 파손(1EA) | | | | | | | | | | | | |
| 원 인 | • 외부충격 등 | | | | | | | | | | | | |

| 조치방안 | • 정비 | | | | | | | | | | | | |

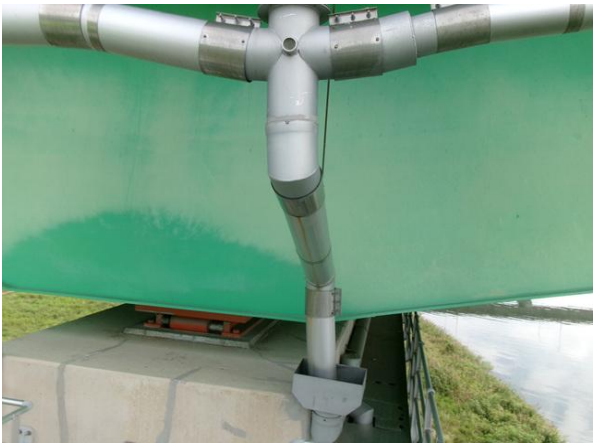
| 배수시설 S5 배수관 이음부 누수 | 배수시설 S6 배수관 이음부 누수 |

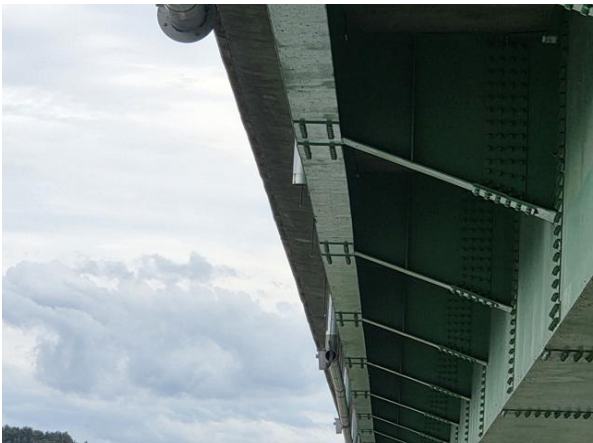
| 배수시설 S7 배수관 탈락 | 배수시설 S2 배수구 막힘 |

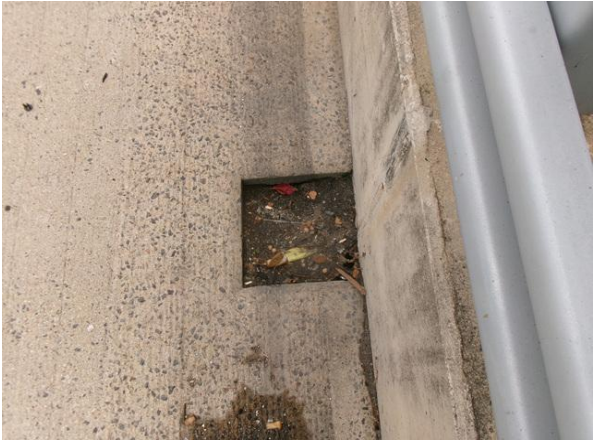
| 배수시설 S7 배수구 막힘 | 배수시설 S12 배수구 막힘 |

| 구분 | 유해·위험요인 | 점검결과 | 내용 | 보수방안 | 비고 |
|---|---|---|---|---|---|
| 7 | 교량 집수구 막힘(미끄럼·결빙) | ■유, □무 | 배수구 막힘(경미) | 청소 | |

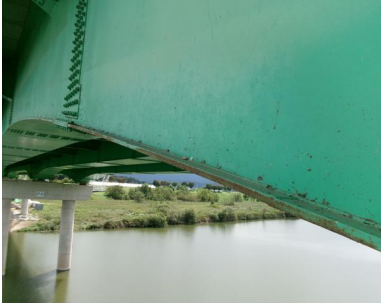
| <p>① 거더외부 S8 부식 - 진전 여부확인</p> | <p>② 교대 A1, 2 균열(0.3mm이상) - 진전 여부확인</p> | <p>③ 교대 A1 철근부식 - 진전 여부확인</p> |

- 거더외부에서 조사된 부식의 경우 도장미흡부 습기흡착, 공용기간 증가 등에 의한 손상으로 판단되며, 점검당시 부재의 내구성에 영향을 미치는 정도의 손상은 아닌 것으로 조사되었으나 손상의 진전을 방지하고 부재의 내구성 확보 차원의 재도장 등의 보수조치가 필요할 것으로 사료된다.
- 거더내부의 현장조사 결과, 손상이 없는 양호한 상태로 확인되었으며, 주기적인 점검을 통한 손상의 발생여부 확인 등의 유지관리가 필요하다.

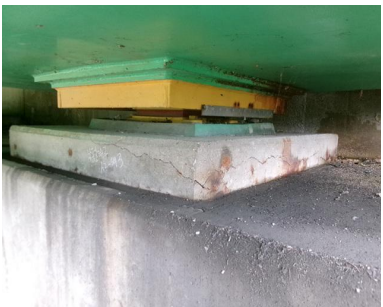
| <p>④ 교량받침 A1, 2 받침콘크리트 층분리 - 진전 여부확인</p> | <p>⑤ 신축이음 A1 후타재 파손 - 진전 여부확인</p> | <p>⑥ 배수시설 전구간 배수관 설치현황 - 진전 및 신규순상 여부확인</p> |

- 조사된 받침콘크리트 층분리의 경우 시공시 다짐미흡 및 거푸집 조기 탈거, 손상부 우수유입으로 인한 철근부식 및 동결융해, 공용기간 증가 등 복합적인 원인에 의한 손상으로 점검당시 부재의 사용성에 영향을 미치는 상태는 아니나 손상부 우수유입에 의한 철근부식으로 손상의 진전이 우려되므로 단면보수(방청) 등의 보수조치가 필요하다.
