## 7. 월가교

본 시설물은 경상북도 구미시 도개면 동산리(상주영천고속도로 3.538~3.644km)에 위치한 교량으로서 총 연장 105.0m, 폭 24.3m로 시공되어 있다.

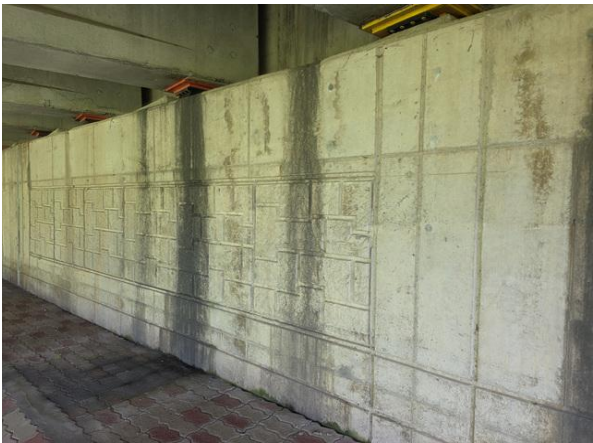
| 손상현황 | • A1 표면오염(0.5×2.5) | 손상현황 | • A1 층분리(0.3×0.1) |
| 원 인 | • 우수유입, 공용중 열화 등 | 원 인 | • 손상부 우수유입, 동결융해 반복 등 |

| 조치방안 | • 주의관찰 | 조치방안 | • 단면보수 |

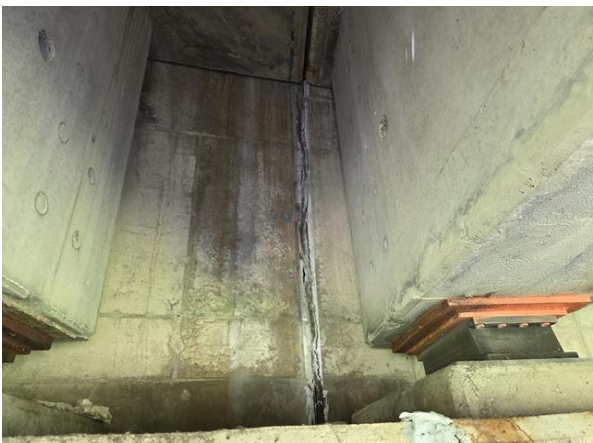
| 손상현황 | • A1 실란트파손(L=2.5m) | 손상현황 | • A2 균열(0.3mm이상) |
| 원 인 | • 우수유입, 공용중 열화 등 | 원 인 | • 건조수축, 우수유입 등 |

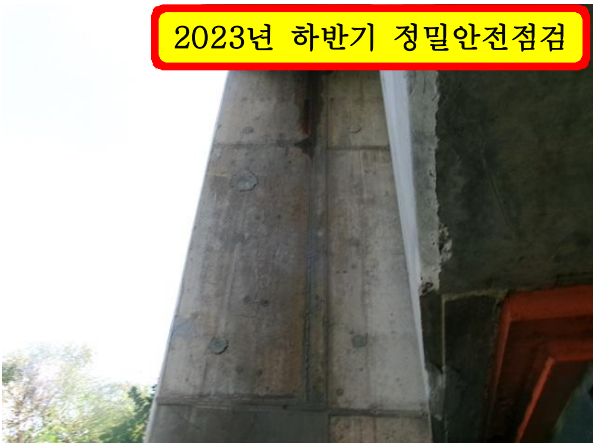
| 손상현황 | • A2 균열(0.3mm이상) | 손상현황 | • A2 균열(0.3mm이상) |
| 원 인 | • - | 원 인 | • 건조수축, 공용중 열화 등 |

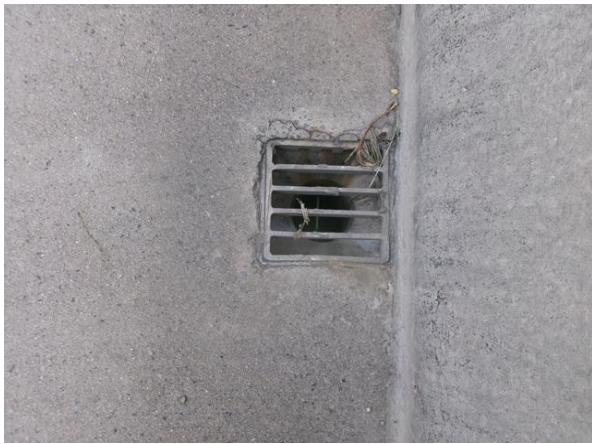
| 손상현황 | • S1 배수구 막힘(1EA) | 손상현황 | • S3 배수구 상태양호 |
| 원 인 | • 장기공용, 이물질퇴적 등 | 원 인 | • - |

- 배수시설에서 조사된 배수구 막힘의 경우 공용기간 증가, 통행차량으로 인한 이물질 유입, 등 복합적인 원인에 의한 손상으로 판단되며, 조사일 현재 차량 주행에 영향을 미칠만한 정도는 아니지만, 그로인한 체수, 결빙, 배수관 부식 등의 손상이 발생할 수 있으므로, 주기적인 정비를 통한 유지관리가 필요하다.

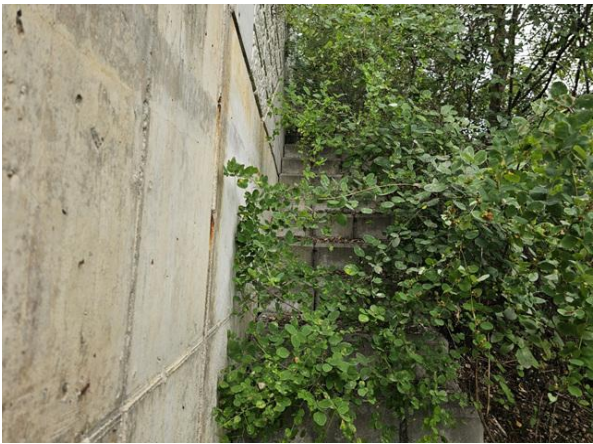
| 손상현황 | • A1 점검계단 상태양호 | 손상현황 | • A2 점검계단 상태양호 |

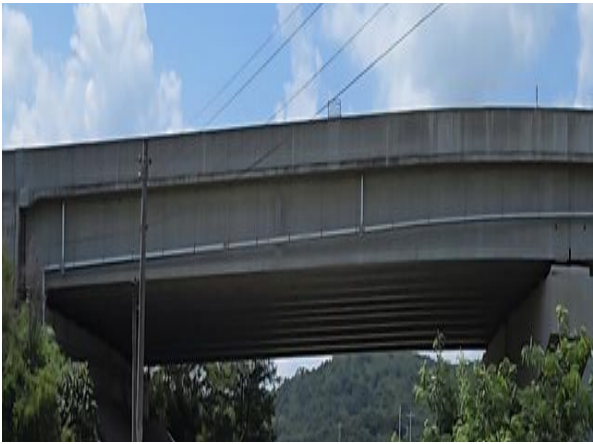
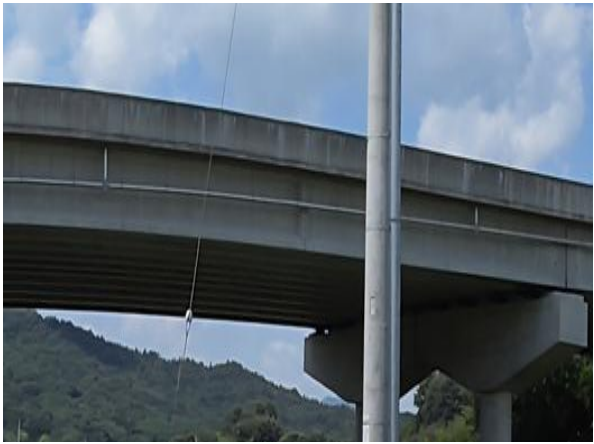
| 배수관 고정상태 양호 | |

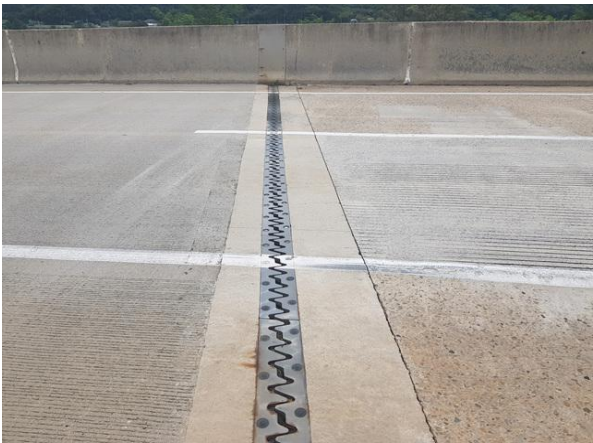
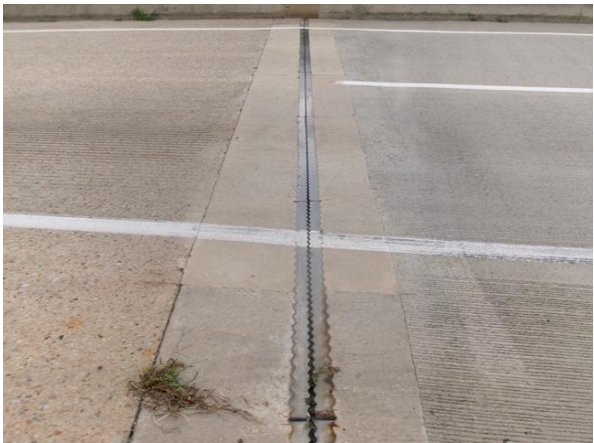
| 신축이음 상태양호 | |

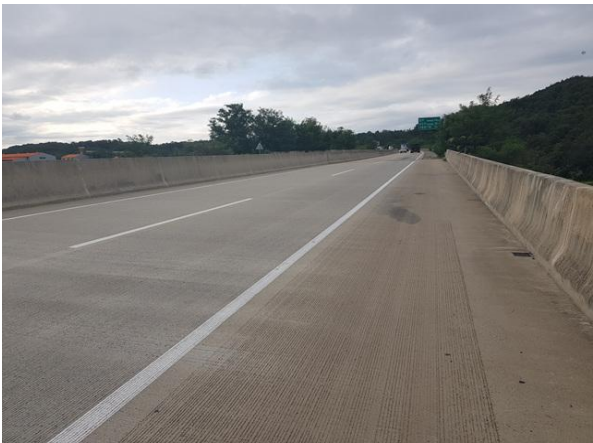
| 교면포장 상태양호 | 교량 집수구 막힘 |

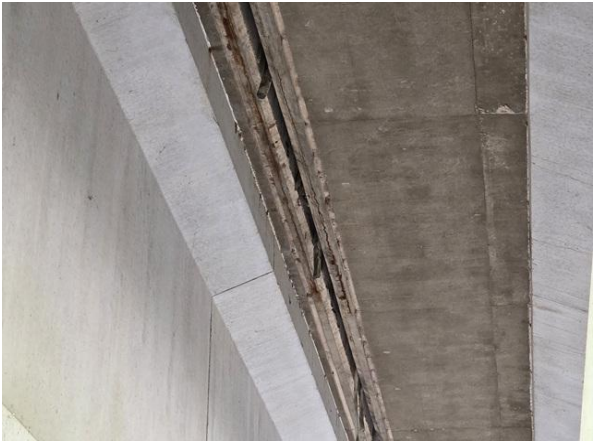
| 손상현황 | • S1 층분리(0.1×5.0) | 손상현황 | • S3 균열(0.3mm미만) |
| 원 인 | • 건조수축, 손상부 우수유입 등 | 원 인 | • 건조수축, 거푸집 조기탈거 등 |

- 바닥판에 대한 현장조사결과, 균열(0.3mm미만), 망상균열은 건조수축, 거푸집 조기탈거, 계절변화로 인한 온도변화 등 복합적인 원인에 의한 손상으로 판단되며, 구조적인 손상은 아닌 것으로 판단되지만, 내구성 확보를 위해 표면처리 등 적절한 방안의 보수가 필요하다고 판단된다.
- 조사된 파손, 층분리의 경우 다짐미흡, 외부충격, 손상부 우수유입 등으로 인한 손상으로 판단되며, 구조적인 영향을 미칠만한 손상은 아니나, 부재의 내구성 확보 및 내구성 저하방지 차원의 단면보수 등 적절한 방안의 보수가 필요하다고 판단된다.

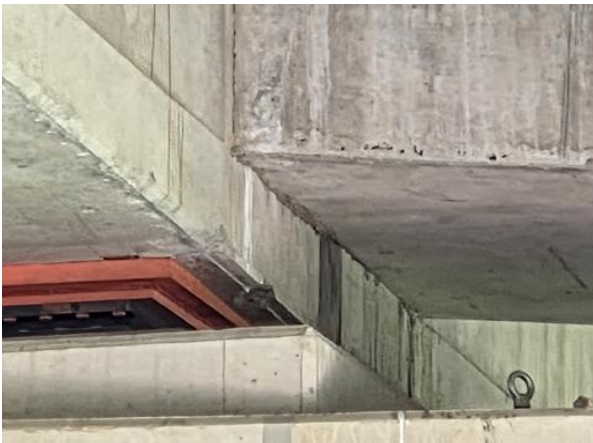
| 손상현황 | • S1-G2 백태(0.1×0.3) | 손상현황 | • S1-G5 인양홀 파손(0.1×0.1) |
| 원 인 | • 외부 우수유입 등 | 원 인 | • 시공시 외부충격 등 |

| 조치방안 | • 표면처리 | 조치방안 | • 단면보수 |

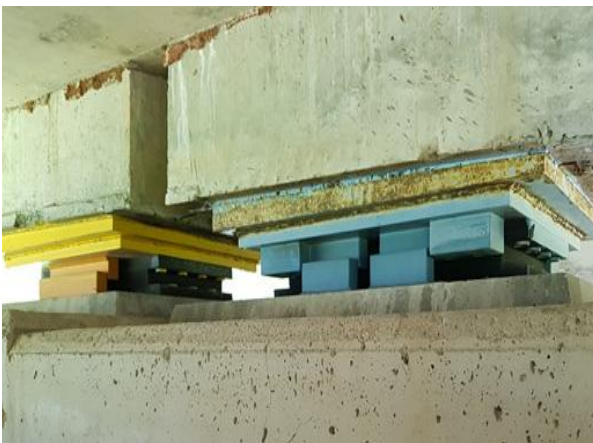
| 손상현황 | • S1-G3 백태(0.2×0.2) | 손상현황 | • S3-G4 인양홀 파손(0.2×0.1) |
| 원 인 | • 외부 우수유입 등 | 원 인 | • 시공시 외부충격 등 |

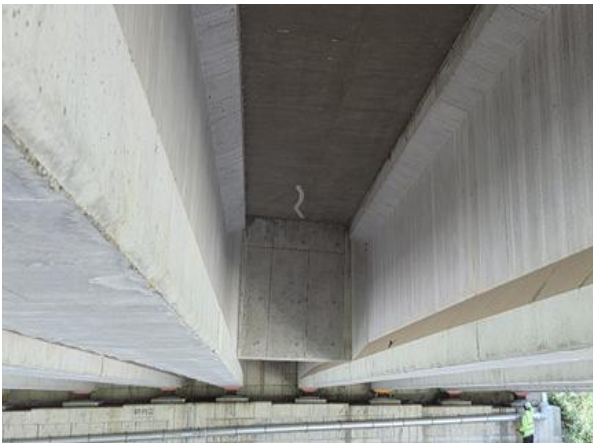
| 손상현황 | • S1 가로보 상태양호 | 손상현황 | • S3 가로보 상태양호 |

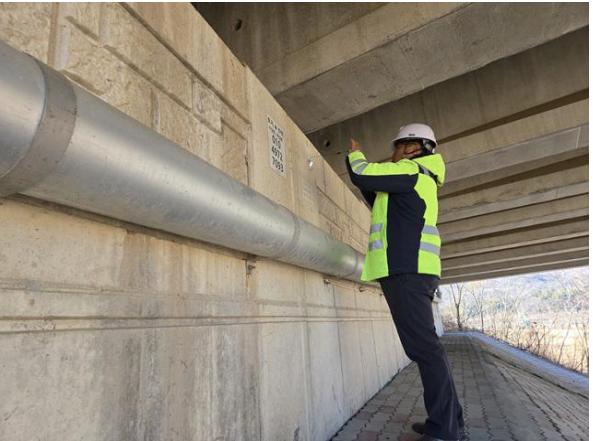
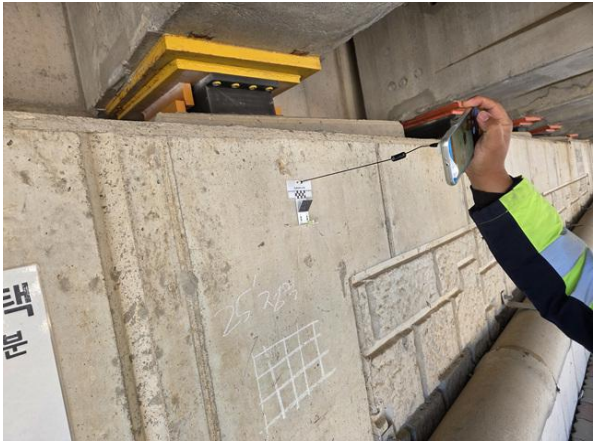
| 손상현황 | • A1 균열(0.3mm미만) | 손상현황 | • A1 균열(0.3mm미만) |
| 원 인 | • 건조수축, 거푸집 조기탈거 등 | 원 인 | • 건조수축, 거푸집 조기탈거 등 |

| 조치방안 | • 표면처리 | 조치방안 | • 표면처리 |

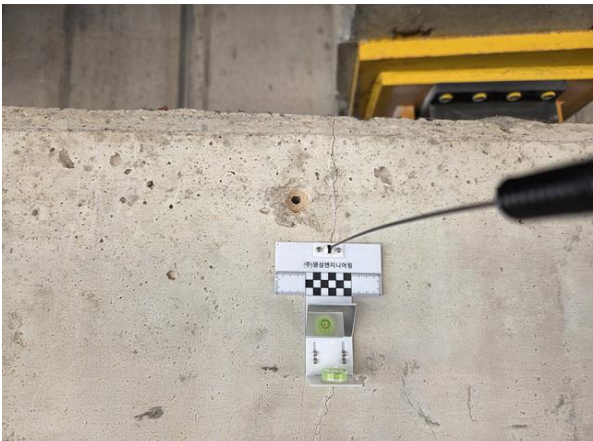
| 손상현황 | • A1 균열(0.3mm미만) | 손상현황 | • A2 균열(0.3mm미만) |
| 원 인 | • 건조수축, 거푸집 조기탈거 등 | 원 인 | • 건조수축, 공용중 열화 등 |

| 조치방안 | • 표면처리 | 조치방안 | • 표면처리 |

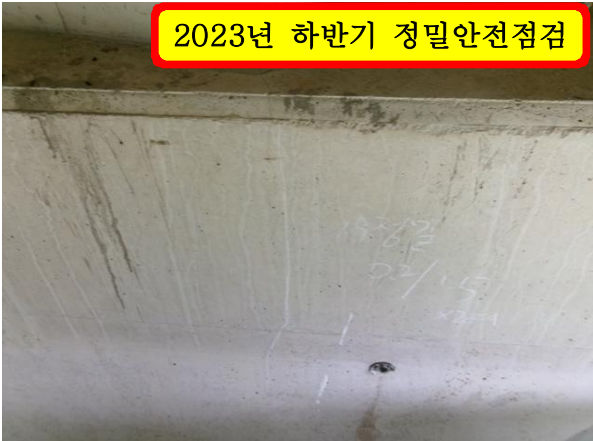
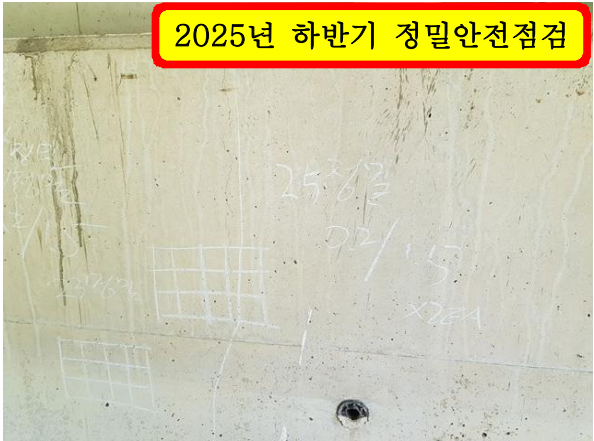
| 손상현황 | • P1 균열 (0.3mm미만) | 손상현황 | • P1 균열 (0.3mm미만) |
| 원 인 | • - | 원 인 | • 건조수축, 거푸집 조기탈거 등 |

| 조치방안 | • - | 조치방안 | • 표면처리 |

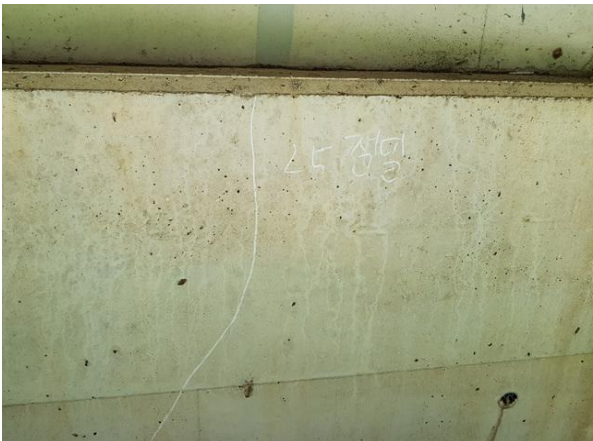
| 손상현황 | • P2 균열 (0.3mm미만) | 손상현황 | • P2 망상균열 (2.0×2.0) |
| 원 인 | • 건조수축, 거푸집 조기탈거 등 | 원 인 | • 건조수축, 거푸집 조기탈거 등 |

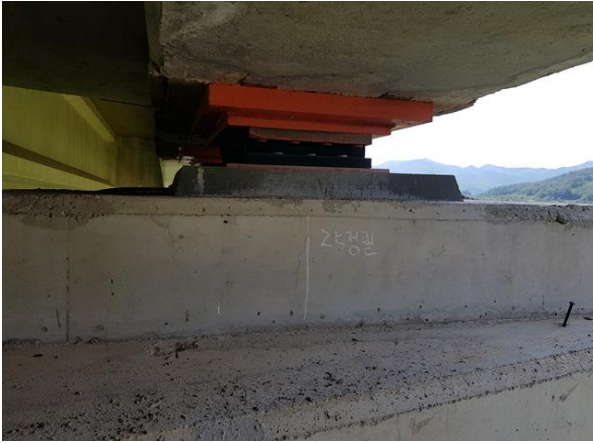
| 손상현황 | • P1-Sh5 받침콘크리트 균열(0.3mm미만) | 손상현황 | • P2-Sh7 받침콘크리트 균열(0.3mm미만) |
| 원 인 | • 건조수축, 거푸집 조기탈거 등 | 원 인 | • 건조수축, 거푸집 조기탈거 등 |

- 교량받침에서 조사된 반침콘크리트 균열(0.3mm미만)은 건조수축, 거푸집 조기탈거, 온도변화 등 복합적인 원인에 의한 손상으로 판단되며, 구조적인 영향은 미치지 않으나 부재의 내구성저하 방지를 위하여 표면처리 등 적절한 방안의 보수를 실시하는 것이 필요하다고 판단된다.

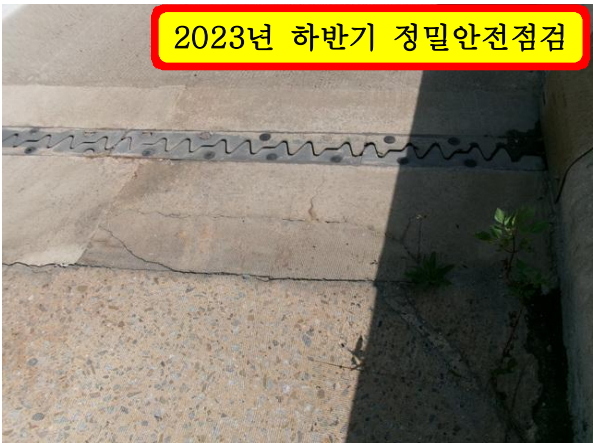
| 손상현황 | • A1 후타재 파손(0.3×1.5) | 손상현황 | • A1 후타재 파손(0.3×1.5) |
| 원 인 | • - | 원 인 | • 차량의 윤하중, 외부충격 등 |

- 신축이음에서 발생한 후타재 균열은 건조수축, 차량의 반복통행, 온도변화 등 복합적인 원인에 의한 손상으로 판단되며, 즉각적인 보수보다는 주기적인 점검을 통한 유지관리로 손상의 진전 및 2차손상 발생 시 표면처리 등 적절한 방안의 보수를 실시하는 것이 필요하다고 판단된다.
- 조사된 후타재 파손, 박락의 경우 차량의 윤하중, 외부충격, 다짐미흡 등 복합적인 원인에 의한 손상으로 판단되며, 구조적인 영향을 미칠만한 손상은 아니지만 부재의 내구성 확보차원의 단면보수 등 적절한 방안의 보수를 실시하는 것이 필요하다고 판단된다.
- 조사된 차수판 볼트탈락의 경우 공용기간 증가, 반복통행으로 인한 진동 등 복합적인 원인에 의한 손상으로 판단되며, 점검일 현재 부재의 사용성은 양호한 상태이지만, 원활한 유지관리를 위해 정비 등의 적절한 방안의 보수가 필요하다고 판단된다.

| 조치방안 | • - | 조치방안 | • 단면보수 |

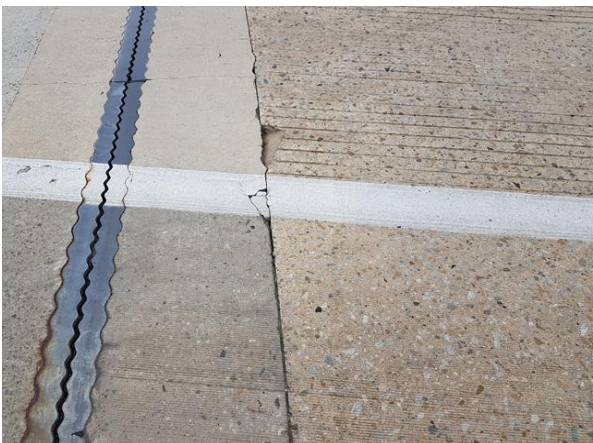
| 손상현황 | • A2 후타재 파손(0.2×0.2) | 손상현황 | • A2 차수판 볼트탈락(1EA) |
| 원 인 | • 차량의 윤하중, 외부충격 등 | 원 인 | • 반복통행으로 인한 진동, 공용중 열화 등 |

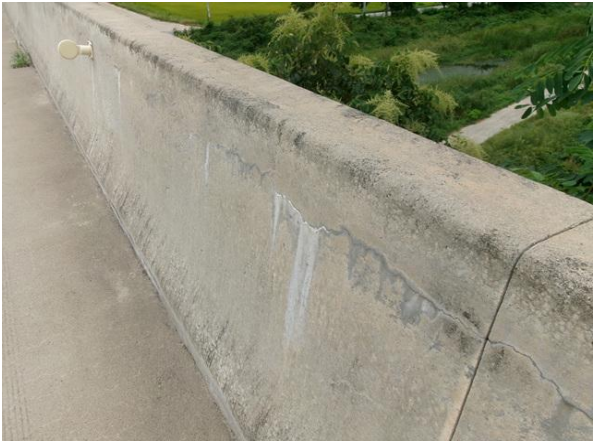
| 손상현황 | • S1 방호벽 균열부백태(0.5×0.1) | 손상현황 | • S2 중분대 균열부백태(0.1×1.0) |
| 원 인 | • 건조수축, 손상부 우수유입 등 | 원 인 | • 건조수축, 손상부 우수유입 등 |

- 방호벽에서 조사된 균열부백태의 경우 건조수축, 손상부 우수유입, 습윤흡착 등 복합적인 원인에 의한 손상으로 판단되며, 부재의 내구성 확보 및 2차 손상 방지를 위하여 표면처리 등 적절한 방안의 보수가 필요하다고 판단된다.
- 조사된 파손의 경우 외부충격, 다짐미흡 등 복합적인 원인에 의한 손상으로 판단되며, 부재의 내구성확보 차원의 단면보수 등 적절한 방안의 보수가 필요할것으로 판단된다.

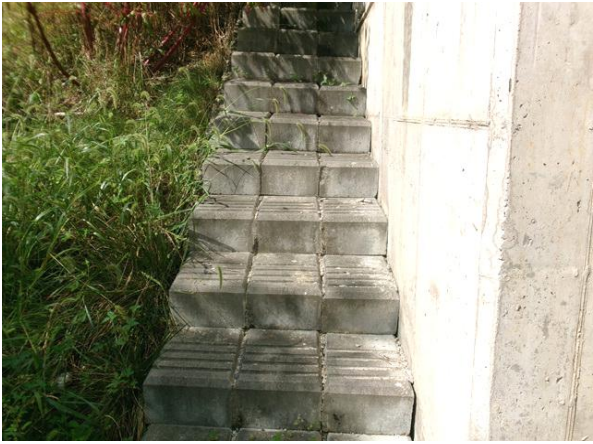
| 손상현황 | • A1 점검계단 상태양호 | 손상현황 | • A2 점검계단 상태양호 |

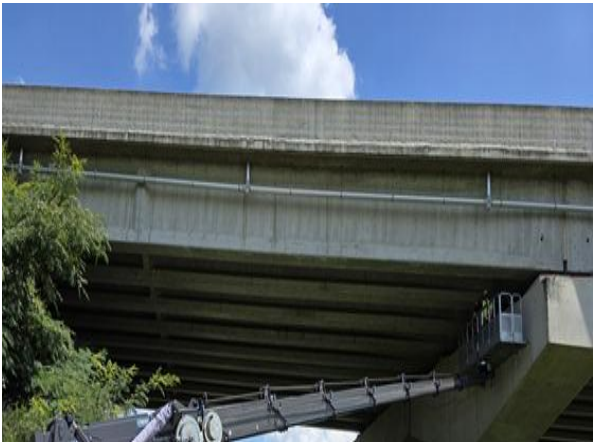
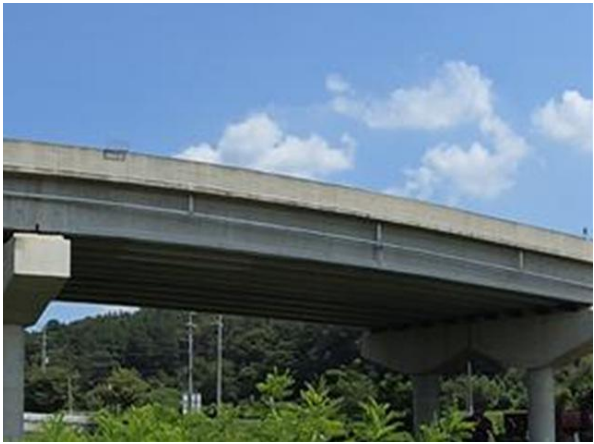
| 배수관 고정상태 양호 | |

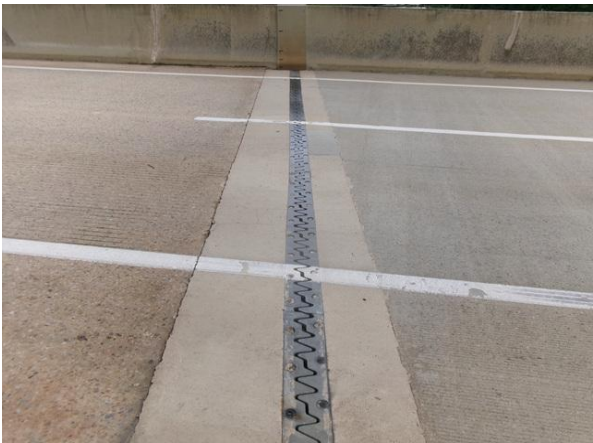
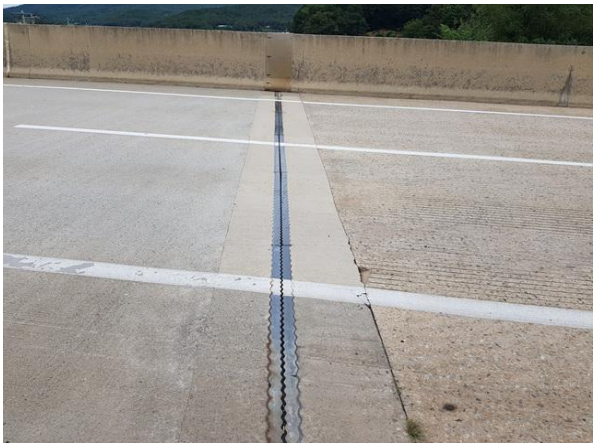
| 신축이음 상태양호 | |

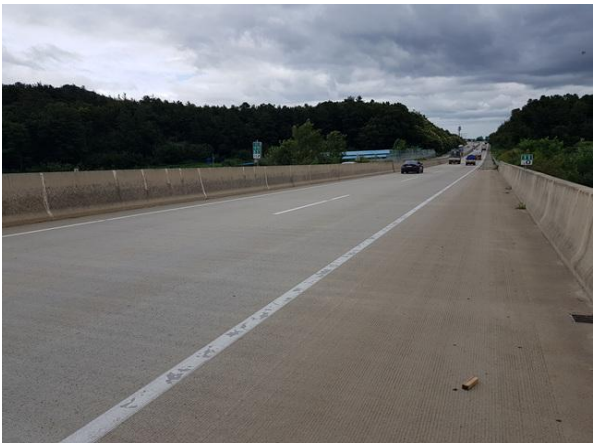
| 교면포장 상태양호 | 교량 집수구 막힘 |

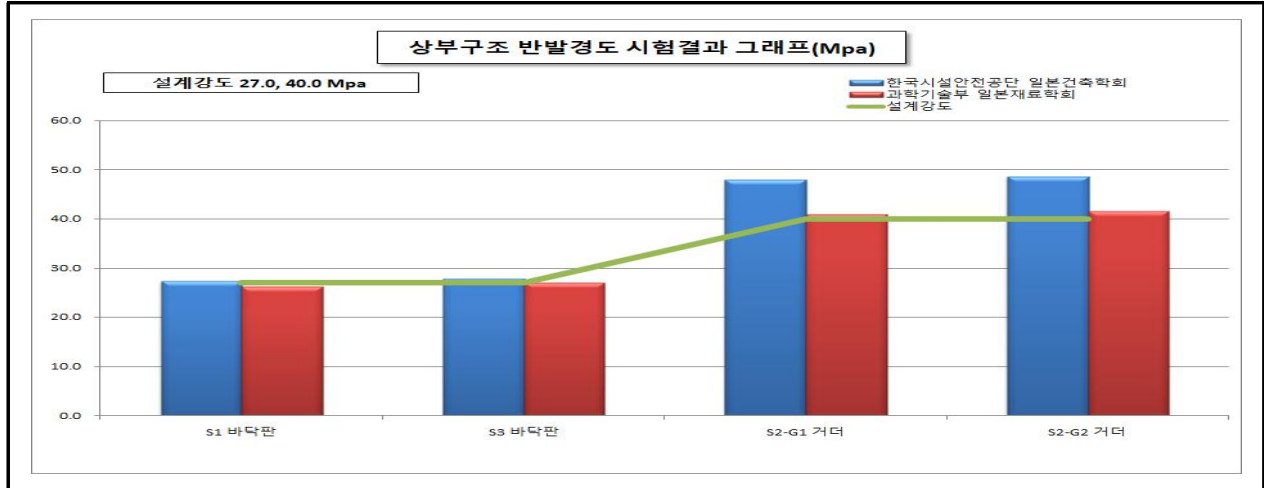
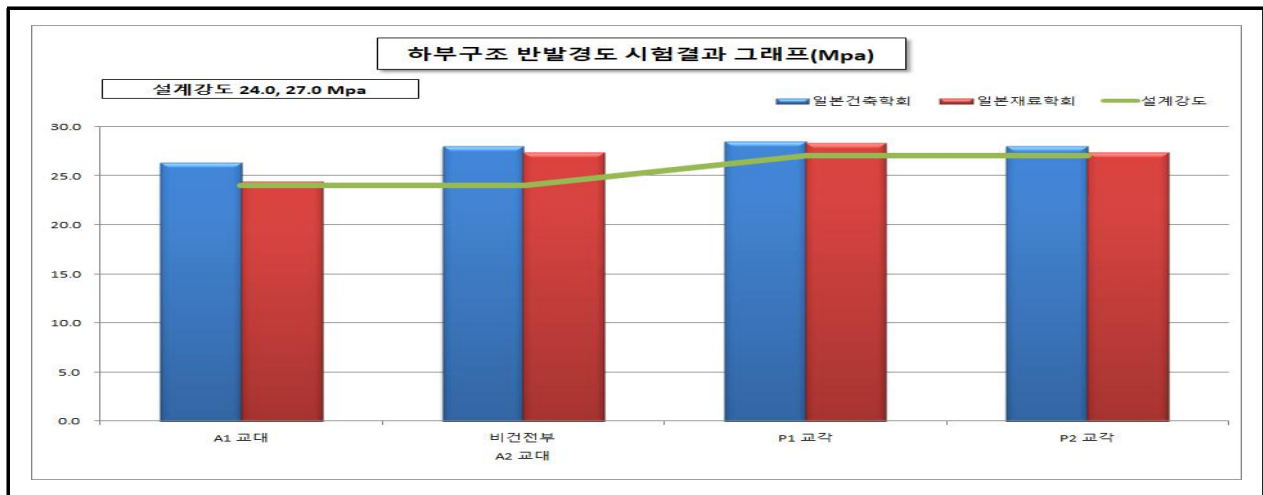
- 반발경도법에 의한 압축강도 측정결과 상부구조(바닥판 하면) 27.3~27.8MPa, 상부구조(거더) 48.0~48.6MPa 하부구조(교대) 26.3~28.0MPa, 하부구조(교각) 28.0~28.5MPa로 측정되었으며, 설계기준 압축강도(바닥판 하면: 27.0MPa, 거더: 40.0MPa, 교대: 24.0MPa, 교각: 27.0MPa)를 전반적으로 상회하여 콘크리트의 강도상태는 양호한 것으로 확인된다. 또한 비건전부의 측정강도가 설계기준 압축강도를 상회하고, 건전부 대비 108.5%이상으로 콘크리트의 강도는 양호한 상태로 판단된다. 따라서, 금회 시험을 실시한 콘크리트 강도는 공용년수 경과에 따른 강도 저하가 발생되지 않은 것으로 판단된다.

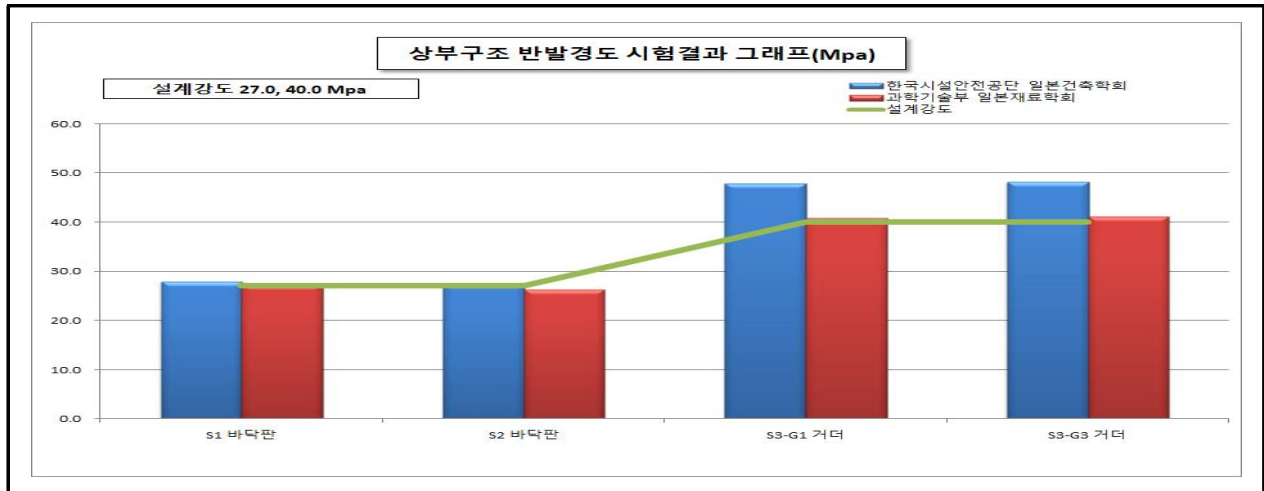
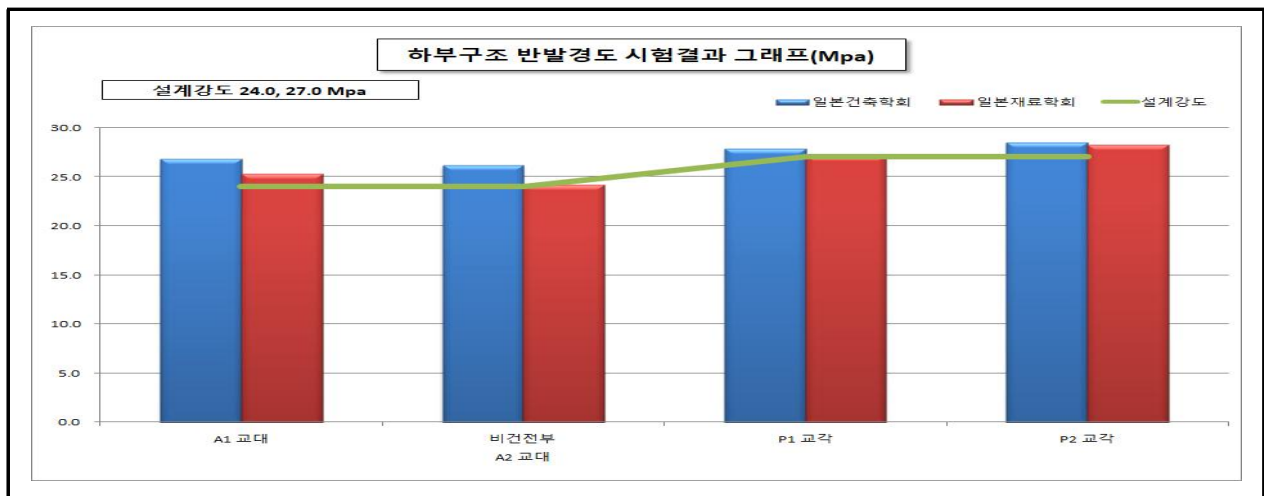
- 반발경도법에 의한 압축강도 측정결과 상부구조(바닥판 하면) 27.4~27.9MPa, 상부구조(거더) 47.9~48.2MPa, 하부구조(교대) 26.2~26.8MPa, 하부구조(교각) 27.9~28.5MPa로 측정되었으며, 설계기준 압축강도(바닥판 하면: 27.0MPa, 거더: 40MPa, 교대: 24.0MPa, 교각: 27.0MPa)를 전반적으로 상회하여 콘크리트의 강도상태는 양호한것으로 확인된다. 또한 비건전부의 측정강도가 설계기준 압축강도를 상회하고, 건전부 대비 96.9%이상으로 콘크리트의 강도는 양호한 상태로 판단된다. 따라서, 금회 시험을 실시한 콘크리트 강도는 공용연수 경과에 따른 강도 저하가 발생되지 않은 것으로 판단된다.
