## 10. 산호교

### 10.1 시설물의 개요

본 시설물은 대구광역시 군위군 소보면 서경리(상주영천고속도로 30.623~30.983km)에 위치한 교량으로서 총 연장은 360.0m, 폭 24.3m로 시공되어 있다.

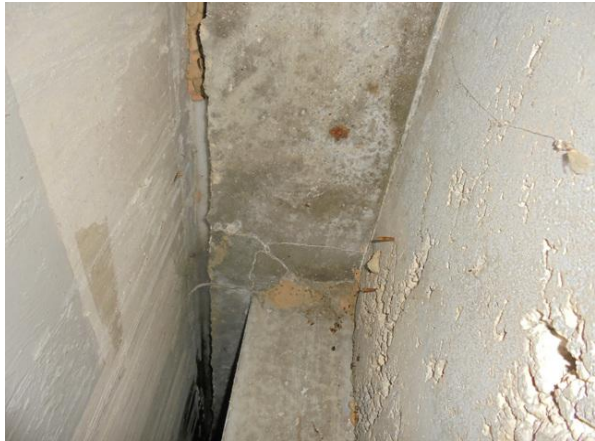
| 손상현황 | • S9 균열(0.3mm이상) | 손상현황 | • S9 균열(0.3mm이상) |
| 원 인 | • 건조수축, 온도변화 등 | 원 인 | • 건조수축, 온도변화 등 |

| 조치방안 | • 주입보수 | 조치방안 | • 주입보수 |

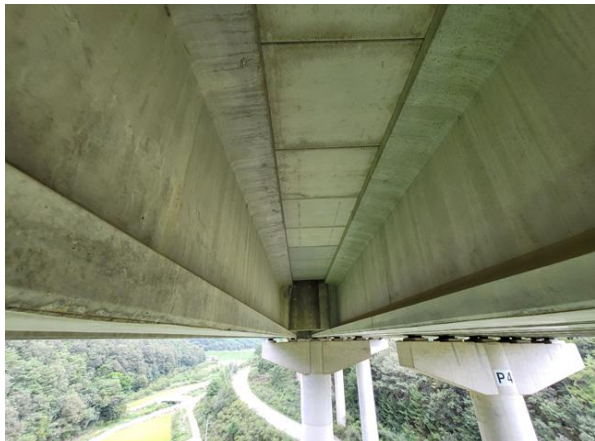
| 손상현황 | • S4 바닥판하면 상태양호 | 손상현황 | • S6 바닥판하면 상태양호 |

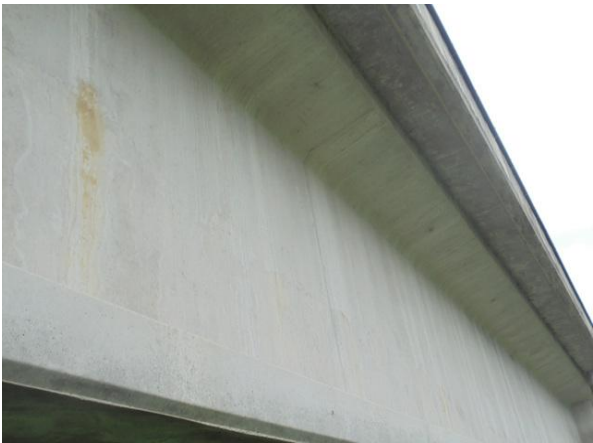
| 손상현황 | • S9-G1 균열부백태(0.1×0.5) | 손상현황 | • S9-G1 균열부백태(0.1×0.5) |
| 원 인 | • 수분접촉, 장기공용 등 | 원 인 | • 수분접촉, 장기공용 등 |

| 조치방안 | • 표면처리 | 조치방안 | • 표면처리 |

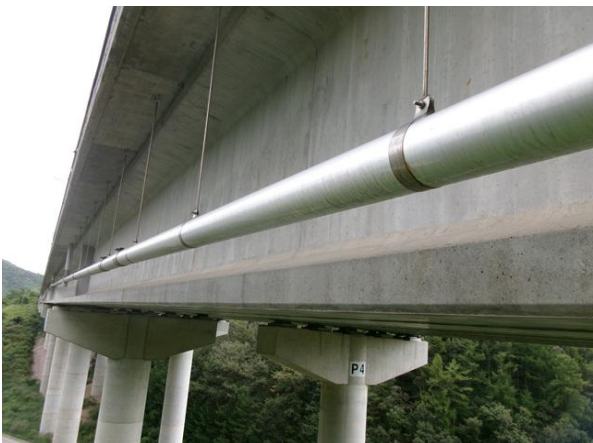
| 손상현황 | • S4 거더 상태양호 | 손상현황 | • S7 거더 상태양호 |

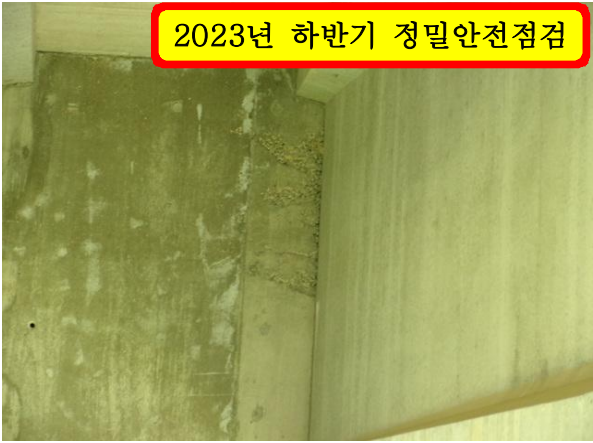
| 손상현황 | • S5-G1~2 재료분리 (0.3×1.0) | 손상현황 | • S5-G1~2 재료분리 (0.3×1.0) |
| 원 인 | • - | 원 인 | • 다짐미흡, 거푸집 조기탈거 등 |

| 조치방안 | • - | 조치방안 | • 단면보수 |

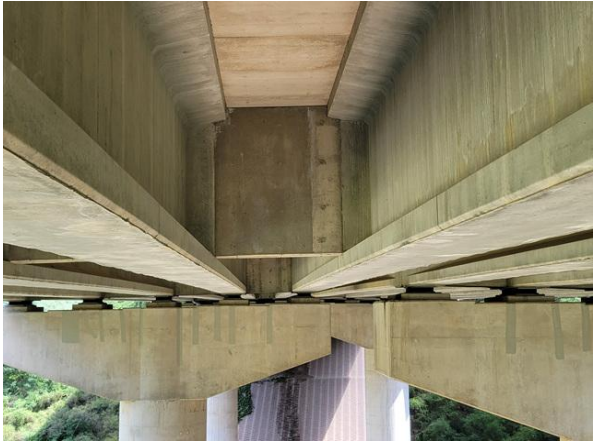
| 손상현황 | • S9-G2~3 가로보 재료분리 (0.5×1.0) | 손상현황 | • S7 가로보 상태양호 |

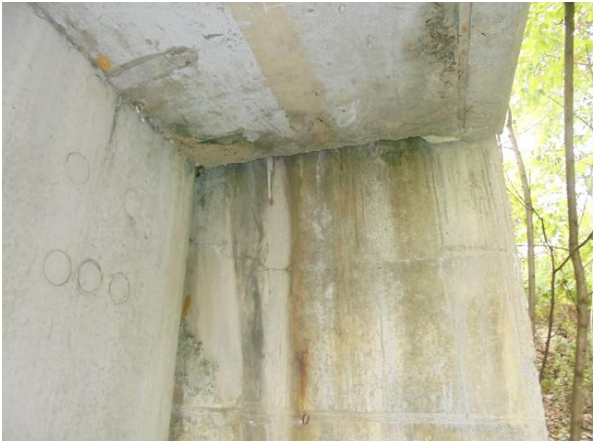
| 손상현황 | • A1 균열(0.3mm이상) | 손상현황 | • A1 균열(0.3mm이상) |
| 원 인 | • 건조수축, 우수유입 등 | 원 인 | • 건조수축, 우수유입 등 |

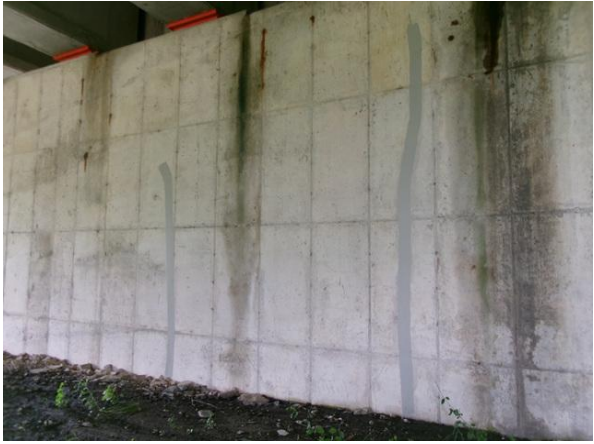
| 손상현황 | • A1 누수흔적(0.5×5.0) | 손상현황 | • A1 균열 보수부 상태양호 |
| 원 인 | • 장기공용, 외부우수유입 | 원 인 | • - |

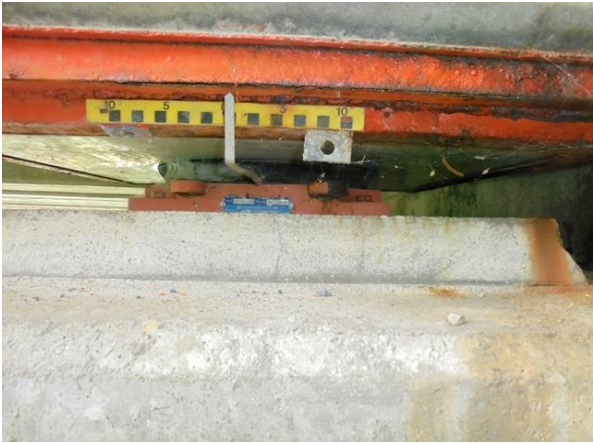
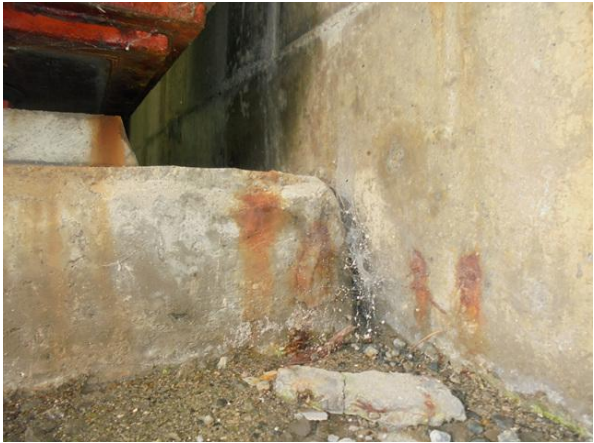
| 손상현황 | • A1-Sh1 무수축물탈 균열(0.3mm미만) | 손상현황 | • A1-Sh1 받침콘크리트 박리(0.2×0.2) |
| 원 인 | • 건조수축, 거푸집 조기탈거 등 | 원 인 | • 건조수축, 온도변화 등 |

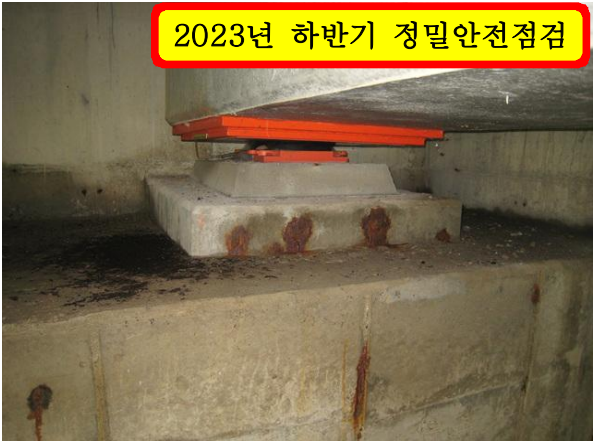
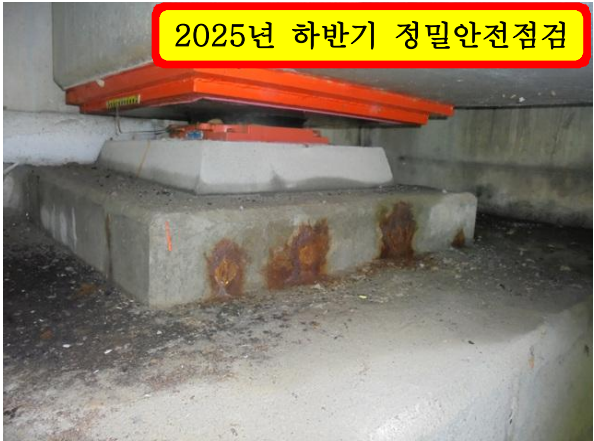
| 손상현황 | • A2-Sh5 받침콘크리트 철근노출(0.1×0.1) | 손상현황 | • A2-Sh5 받침콘크리트 철근노출(0.1×0.1) |
| 원 인 | • - | 원 인 | • 피복부족 등 |

| 조치방안 | • - | 조치방안 | • 단면보수(방청) |

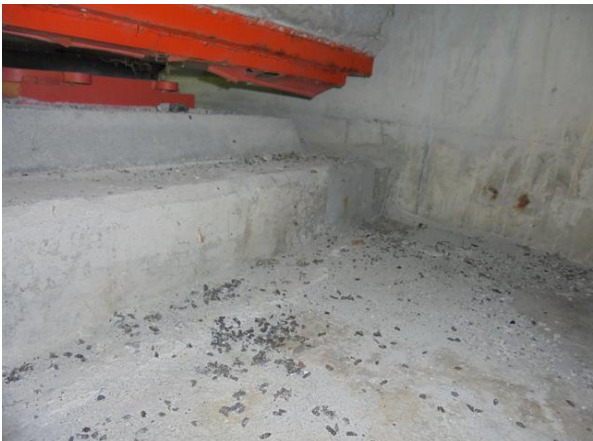
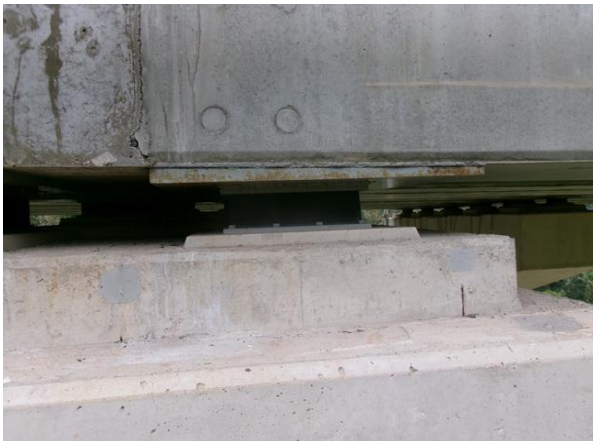
| 손상현황 | • A2-Sh4 받침콘크리트 철근노출 부수부 상태양호 | 손상현황 | • P5-Sh1 Plate부식(1EA) |
| 원 인 | • - | 원 인 | • 습기흡착, 장기공용 등 |

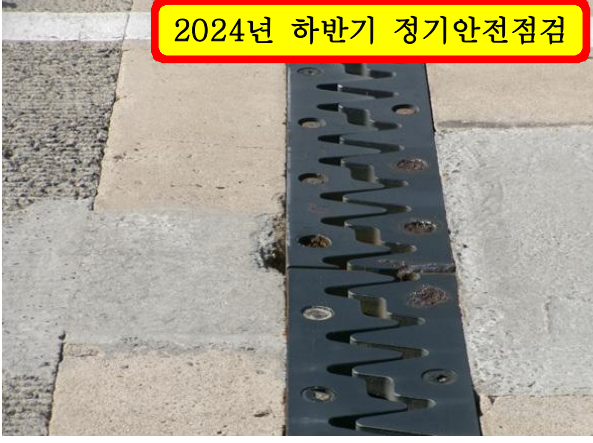
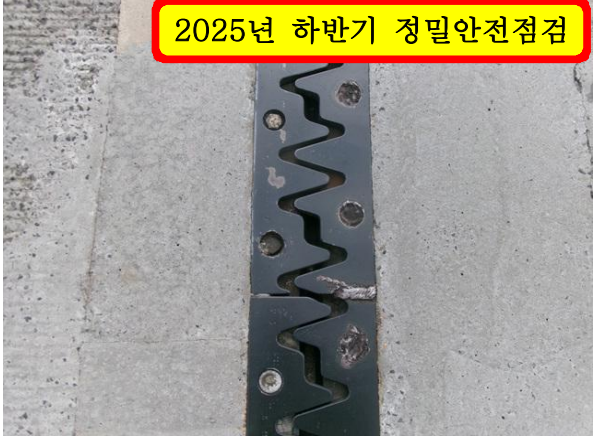
| 손상현황 | • A1 본체 볼트파손(1EA) | 손상현황 | • A1 본체 볼트파손(1EA) -보수- |
| 원 인 | • — | 원 인 | • — |

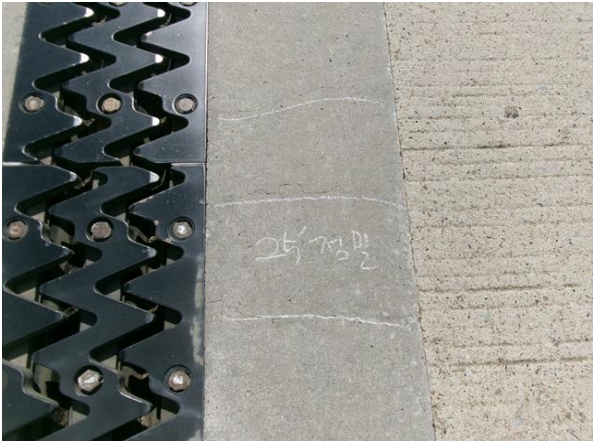
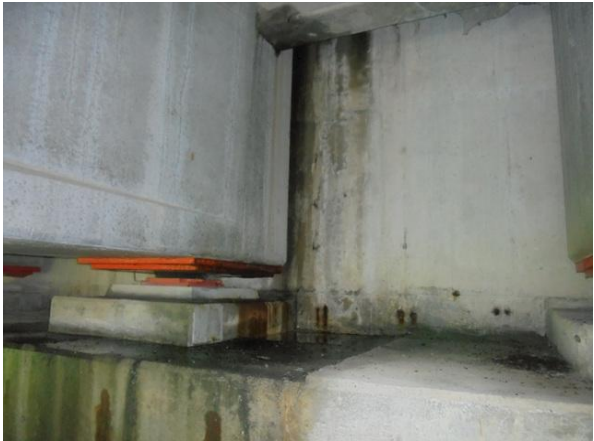
| 손상현황 | • P6 후타재 균열 | 손상현황 | • A2 신축이음 하부누수 |
| 원 인 | • 건조수축, 차량윤하중 등 | 원 인 | • 장기공용, 열화 등 |

| 조치방안 | • 주의관찰 | 조치방안 | • 정비 |

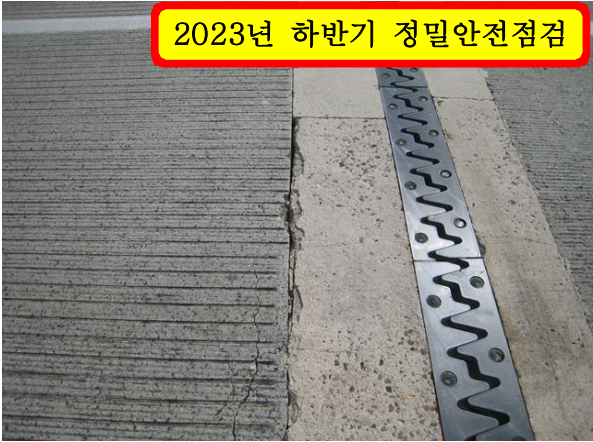
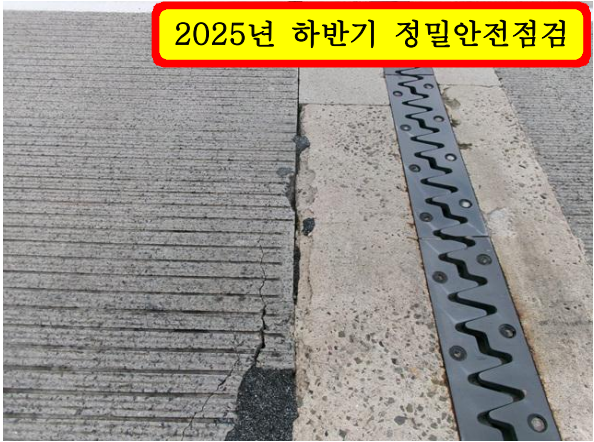
| 손상현황 | • A2 후타재 파손(0.1×0.5) | 손상현황 | • A2 후타재 파손(0.1×1.0) |
| 원 인 | • - | 원 인 | • 외부충격, 차량윤하중 등 |

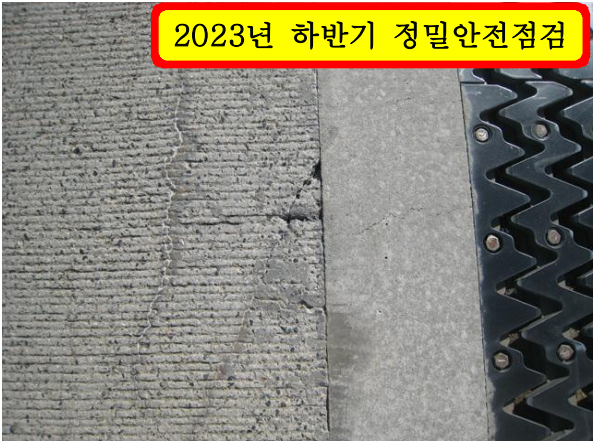
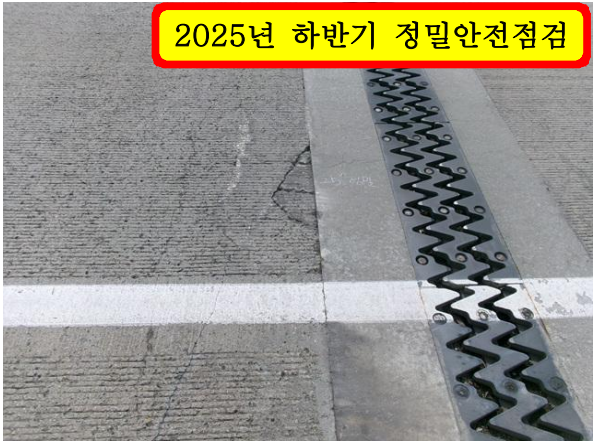
| 손상현황 | • S4 포장파손(1.0×0.2) | 손상현황 | • S4 포장파손(1.0×0.2) |
| 원 인 | • - | 원 인 | • 다짐미흡, 중차량 통행 등 |

| 조치방안 | • - | 조치방안 | • 단면보수 |

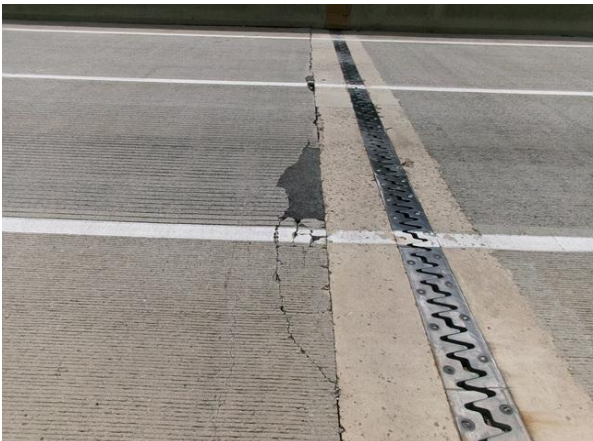
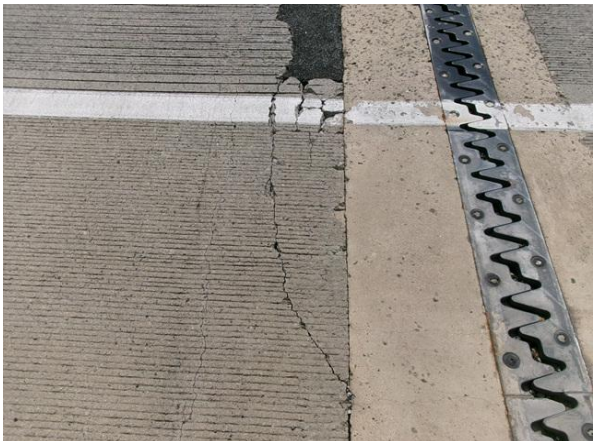
| 손상현황 | • S9 접속부 포장파손(0.5×5.0) | 손상현황 | • S9 접속부 포장파손(0.5×5.0) |
| 원 인 | • 다짐미흡, 중차량 통행 등 | 원 인 | • 다짐미흡, 중차량 통행 등 |

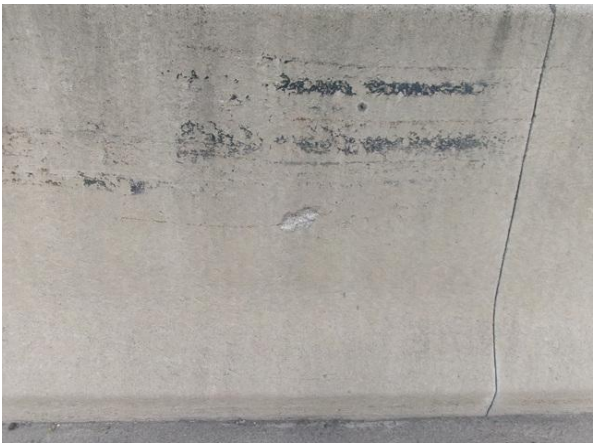
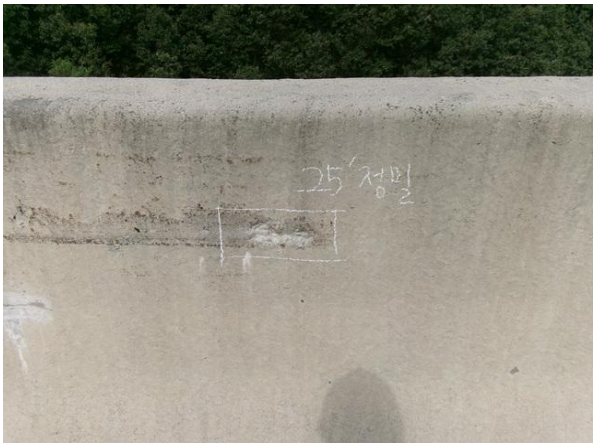
| 손상현황 | • S3 파손(0.1×0.1) | 손상현황 | • S3 파손(0.2×0.1) |
| 원 인 | • 외부충격 | 원 인 | • 외부충격 |

| 조치방안 | • 단면보수 | 조치방안 | • 단면보수 |

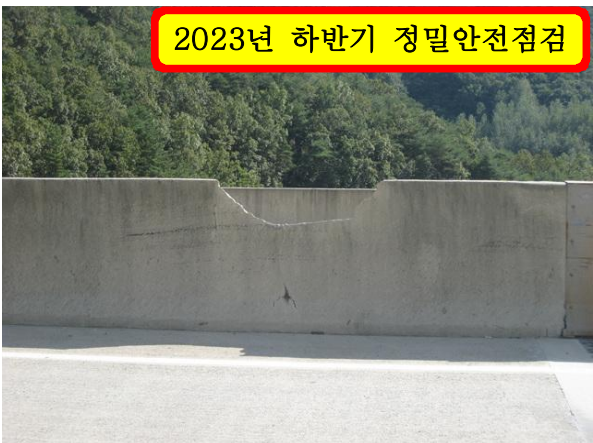
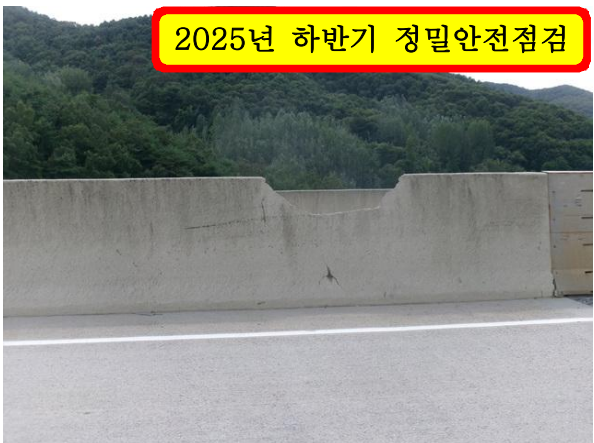
| 손상현황 | • S4 중분대 파손(2.0×1.0) | 손상현황 | • S4 중분대 파손(2.0×1.0) |
| 원 인 | • - | 원 인 | • 외부충격 |

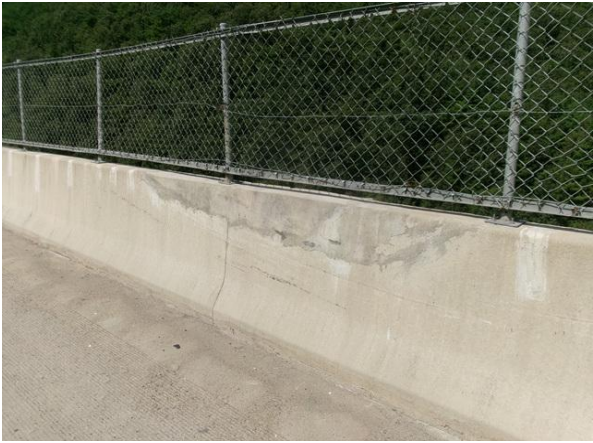
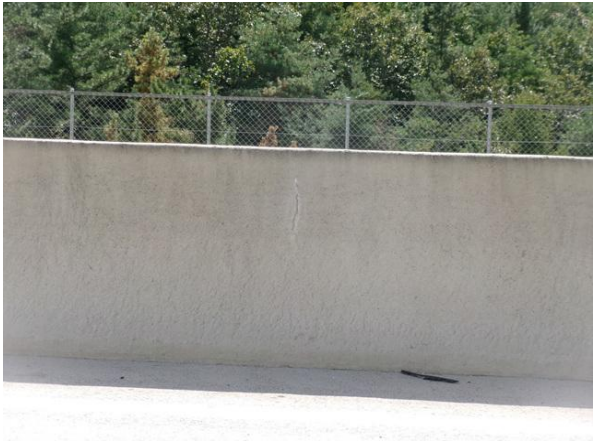
| 손상현황 | • S5 파손 보수부 상태양호 | 손상현황 | • S6 중분대 균열 (0.3mm미만) |
| 원 인 | • - | 원 인 | • 건조수축, 거푸집 조기탈거 등 |

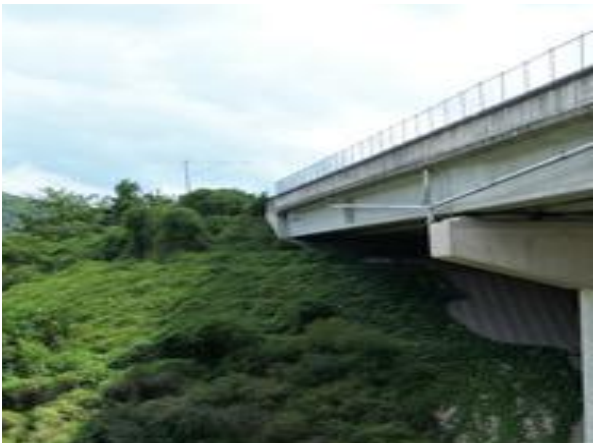
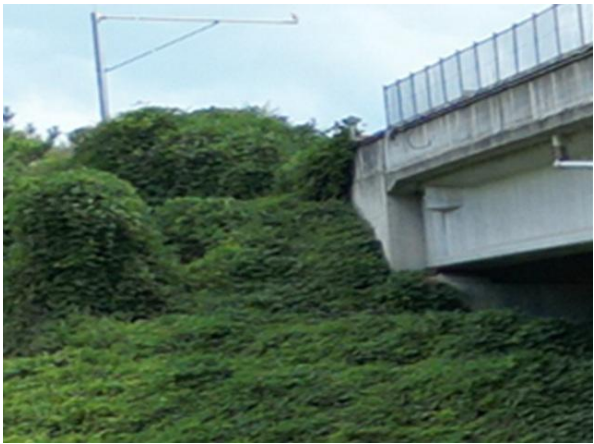
【사진 10.3.27】 교량 점검시설 손상현황

| 손상현황 | • A2 점검계단 상태양호 | 손상현황 | • A2 점검계단 상태양호 |

- 교량 점검시설은 현재 전반적으로 양호한 상태로 확인되었으나, 주기적인 점검을 통한 손상의 발생 확인 등의 유지관리 요구된다.

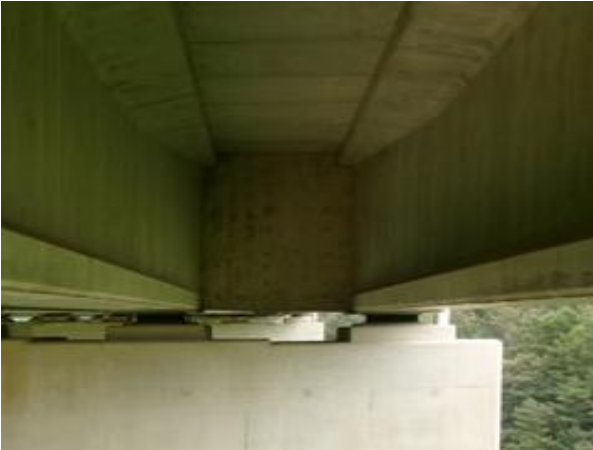
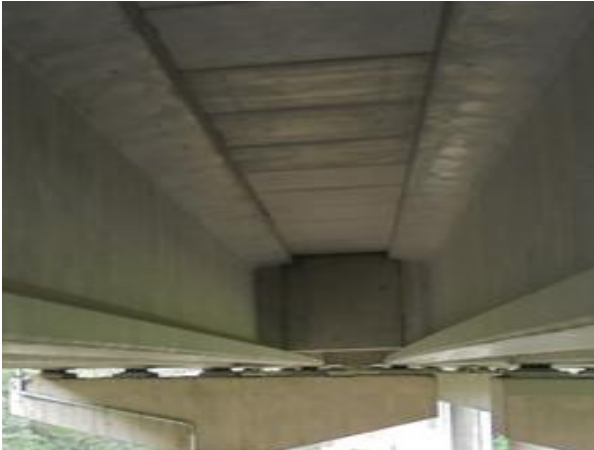
| 손상현황 | • S2 가로보 상태양호 | 손상현황 | • S9 가로보 상태양호 |

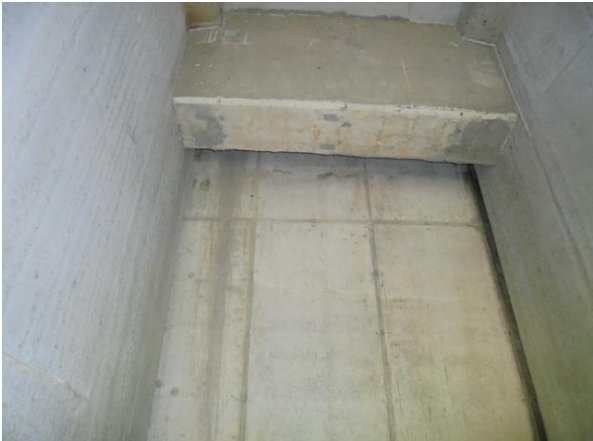
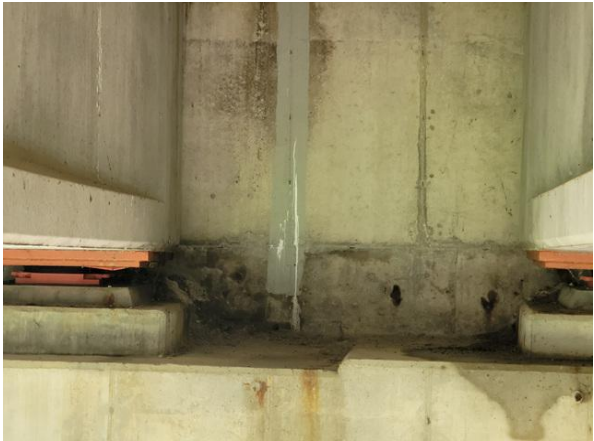
| 손상현황 | • A2 균열(0.3mm미만) | 손상현황 | • A1 보수부 균열부백태(0.1×1.0) |
| 원 인 | • 건조수축, 거푸집 조기탈거 등 | 원 인 | • 보수미흡, 우수유입 등 |

| 조치방안 | • 표면처리 | 조치방안 | • 표면처리 |

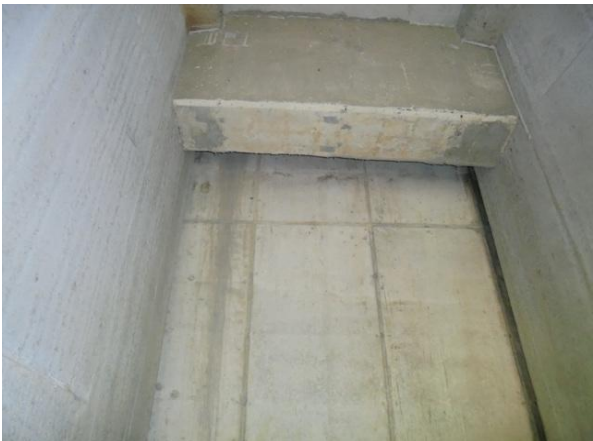
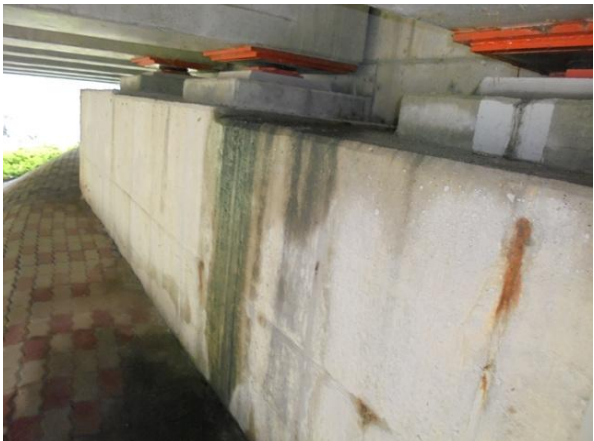
| 손상현황 | • A2 균열(0.3mm미만) | 손상현황 | • A2 누수흔적(0.5×1.0) |
| 원 인 | • 건조수축, 거푸집 조기탈거 등 | 원 인 | • 장기공용, 신축이음 하부 우수유입 등 |

- 교대에서 조사된 균열(0.3mm미만), 균열부백태의 경우 건조수축, 거푸집 조기탈거, 공용기간 증가, 우수유입 등 복합적인 원인에 의한 손상으로 판단되며, 구조적인 영향을 미칠만한 손상은 아니지만, 부재의 내구성 확보 차원의 표면처리 등 적절한 방안의 보수를 실시하는 것이 필요하다고 판단된다.
- 조사된 충분리의 경우 시공초기 다짐미흡, 우수유입 등 복합적인 원인에 의한 손상으로 판단되며, 구조적인 영향을 미치는 손상은 아닌 것으로 판단되며, 부재의 내구성 확보 차원의 단면보수 등 적절한 방안의 보수가 필요할것으로 판단된다.
- 조사된 폐콘크리트퇴적, 누수흔적의 경우 시공 후 정리미흡, 장기공용, 우수유입 등 복합적인 원인에 의한 손상으로 판단되며, 부재의 내구성 저하방지를 위하여 정비, 표면처리 등 적절한 방안의 보수가 필요할것으로 판단된다.

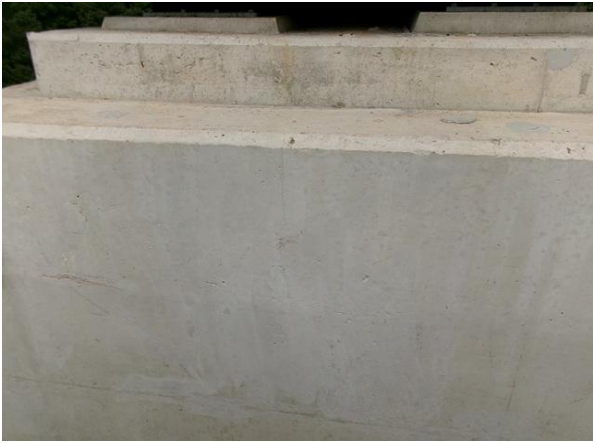
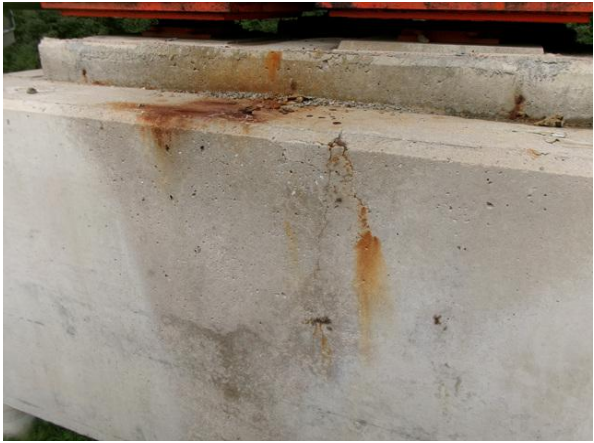
| 손상현황 | • P5 망상균열(2.0×1.0) | 손상현황 | • P6 균열(0.3mm미만) |
| 원 인 | • 건조수축, 거푸집 조기탈거 등 | 원 인 | • 건조수축, 거푸집 조기탈거 등 |

| 조치방안 | • 표면처리 | 조치방안 | • 표면처리 |

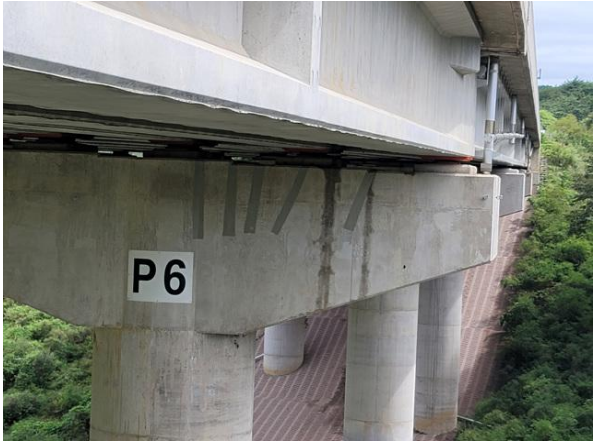
| 손상현황 | • P6 박리(0.1×0.1) | 손상현황 | • P6 균열(0.3mm미만) 보수부 상태양호 |

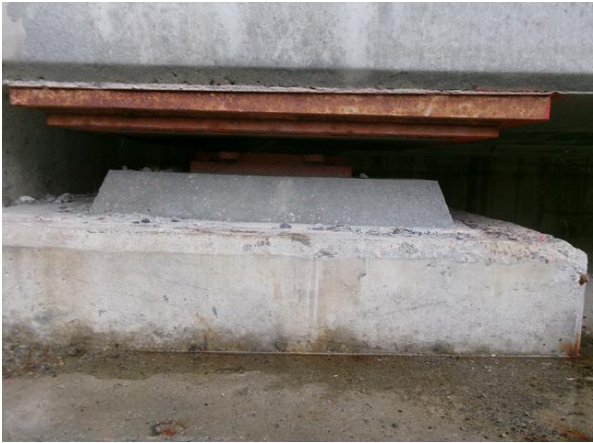
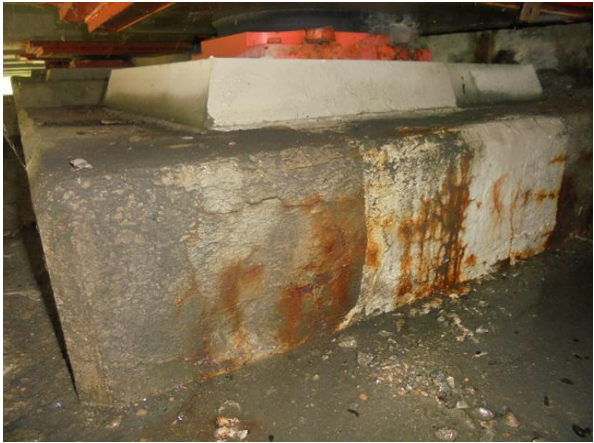
【사진 10.3.41】 교량받침 손상현황

| 손상현황 | • A1-Sh5 Plate부식(1EA) | 손상현황 | • A2-Sh3 받침콘크리트 균열(0.3mm이상) |
| 원 인 | • 장기공용, 우수유입 등 | 원 인 | • 건조수축, 거푸집조기탈거 등 |

- 교량받침에서 조사된 무수축물탈 및 받침콘크리트 균열(0.3mm미만, 이상)은 건조수축, 거푸집 조기탈거, 온도변화 등 복합적인 원인에 의한 손상으로 판단되며, 구조적인 영향을 미칠만한 손상은 아니나, 부재의 내구성 저하 방지를 위하여 표면처리, 주입보수 등 적절한 방안의 보수를 실시하는 것이 필요하다고 판단된다.
- 조사된 Plate부식 경우 장기공용, 외기노출, 신축이음 하부 우수유입등 복합적인 원인에 의한 손상으로 판단되며, 해당 손상은 신축이음 하부 물받이 설치 등 보수공사와 연계하여 부재의 내구성 확보차원의 재도장 등 적절한 방안의 보수가 필요할 것으로 판단된다.

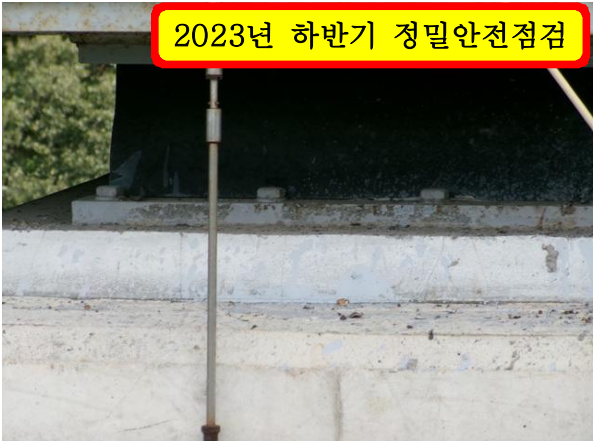
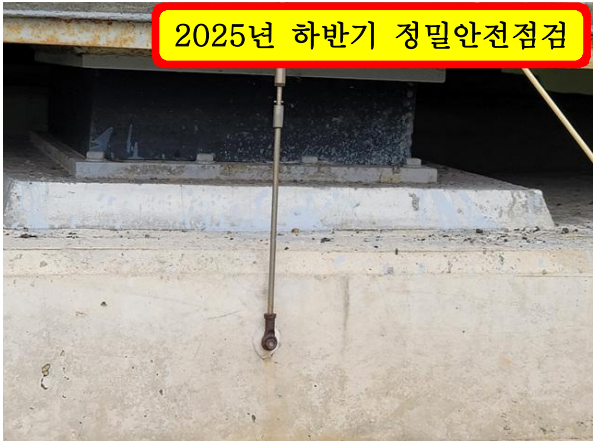
| 손상현황 | • P4-Sh5 무수축물탈 균열(0.3mm미만) | 손상현황 | • P4-Sh5 무수축물탈 균열(0.3mm미만) |
| 원 인 | • - | 원 인 | • 건조수축, 거푸집조기탈거 등 |

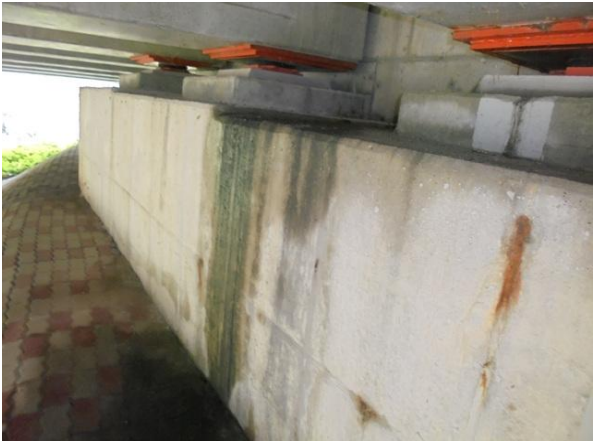
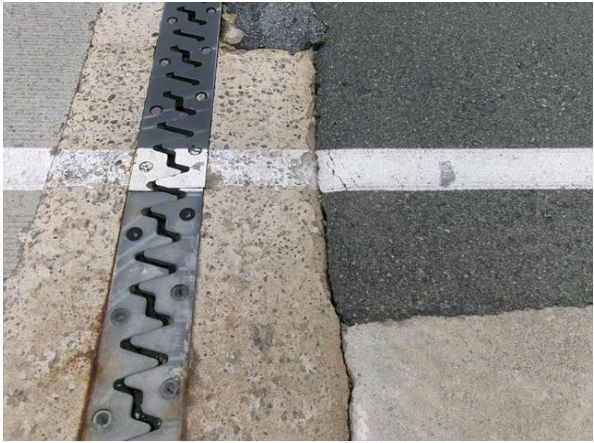
| 손상현황 | • A2 신축이음 하부누수 (L=2.5m) | 손상현황 | • A2 후타재 파손 (0.1×1.0) |
| 원 인 | • 장기공용. 열화 등 | 원 인 | • 외부충격, 다짐미흡 등 |

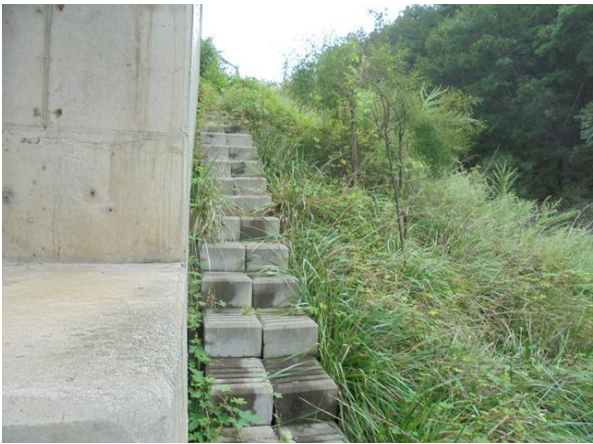
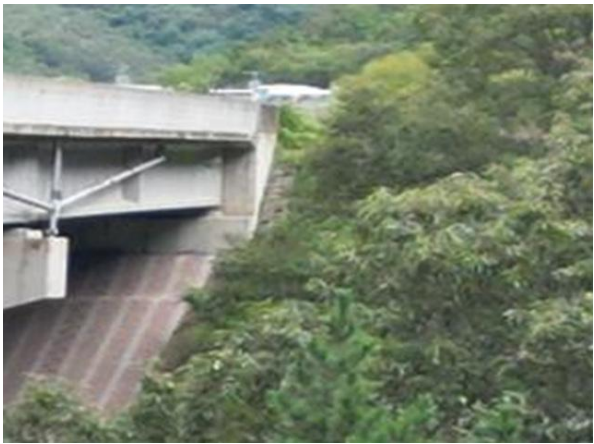
【사진 10.3.55】 교량 점검시설 손상현황

| 손상현황 | • A2 점검계단 상태양호 | 손상현황 | • A2 점검계단 상태양호 |
| 원 인 | • - | 원 인 | • - |

- 전회 점검과 비교결과, 기존손상이 없는 양호한 상태이며, 금회 조사에서 신규손상이 조사되지 않아 손상물량 변동이 생기지 않았다.

- 교량 점검시설은 현재 양호한 상태로 확인되었으며, 주기적인 점검을 통한 손상의 발생여부 확인 등의 유지관리가 요구된다.

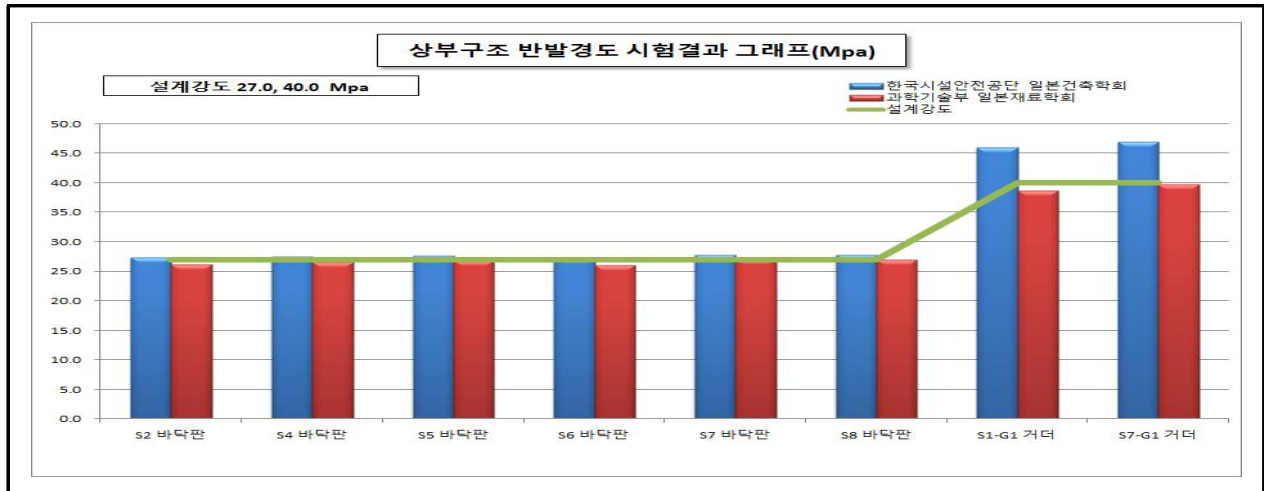
【그림 10.4.3】 상주방향 상부구조 반발경도시험 측정결과

- 반발경도법에 의한 압축강도 측정결과 상부구조(바닥판 하면) 27.2~27.8MPa, 상부구조(거더) 46.0~47.0MPa 하부구조(교대) 27.0~27.7MPa, 하부구조(교각) 27.4~28.1MPa로 측정되었으며, 설계기준 압축강도(바닥판 하면: 27.0MPa, 거더: 40.0MPa, 교대: 24.0MPa, 교각: 27.0MPa)를 전반적으로 상회하여 콘크리트의 강도상태는 양호한 것으로 확인된다. 또한 비건전부의 측정강도가 설계기준 압축강도를 상회하고, 건전부 대비 96.9%이상으로 콘크리트의 강도는 양호한 상태로 판단된다. 따라서, 금회 시험을 실시한 콘크리트 강도는 공용년수 경과에 따른 강도저하가 발생되지 않은 것으로 판단된다.

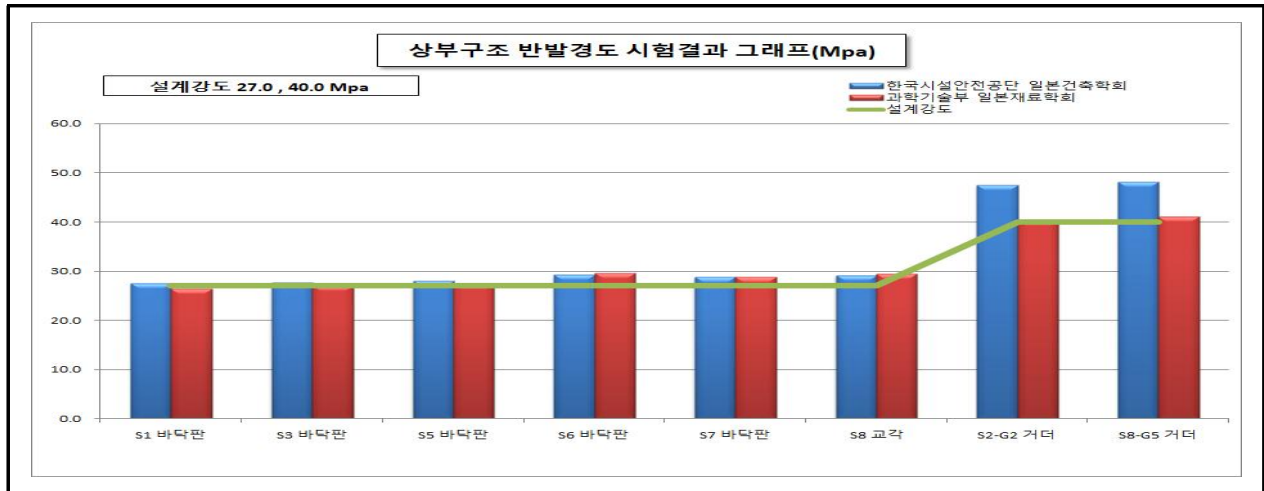
【그림 10.4.5】 영천방향 상부구조 반발경도시험 측정결과

- 반발경도법에 의한 압축강도 측정결과 상부구조(바닥판 하면) 27.5~29.2MPa, 상부구조(거더) 47.4~48.2MPa, 하부구조(교대) 26.1~27.0MPa, 하부구조(교각) 27.6~28.0MPa로 측정되었으며, 설계기준 압축강도(바닥판 하면: 27.0MPa, 거더: 40MPa, 교대: 24.0MPa, 교각: 27.0MPa)를 전반적으로 상회하여 콘크리트의 강도상태는 양호한것으로 확인된다. 또한 비건전부의 측정강도가 설계기준 압축강도를 상회하고, 건전부 대비 98.8%이상으로 콘크리트의 강도는 양호한 상태로 판단된다. 따라서, 금회 시험을 실시한 콘크리트 강도는 공용년수 경과에 따른 강도 저하가 발생되지 않은 것으로 판단된다.

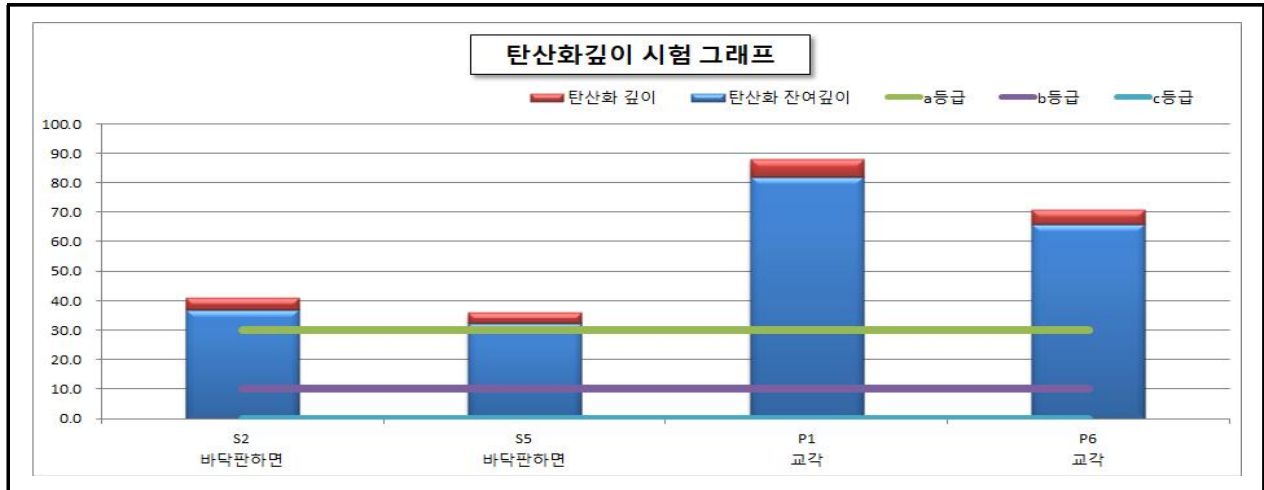
【그림 10.4.7】상주방향 탄산화 깊이 측정결과

| 구 분 | 탄산화 깊이(mm) | 잔여깊이(mm) | 비고 |
|---|---|---|---|
| 상부구조 | 3.5~4.0 | 32.5~37.0 | |
| 하부구조 | 5.0~6.0 | 66.0~82.0 | |

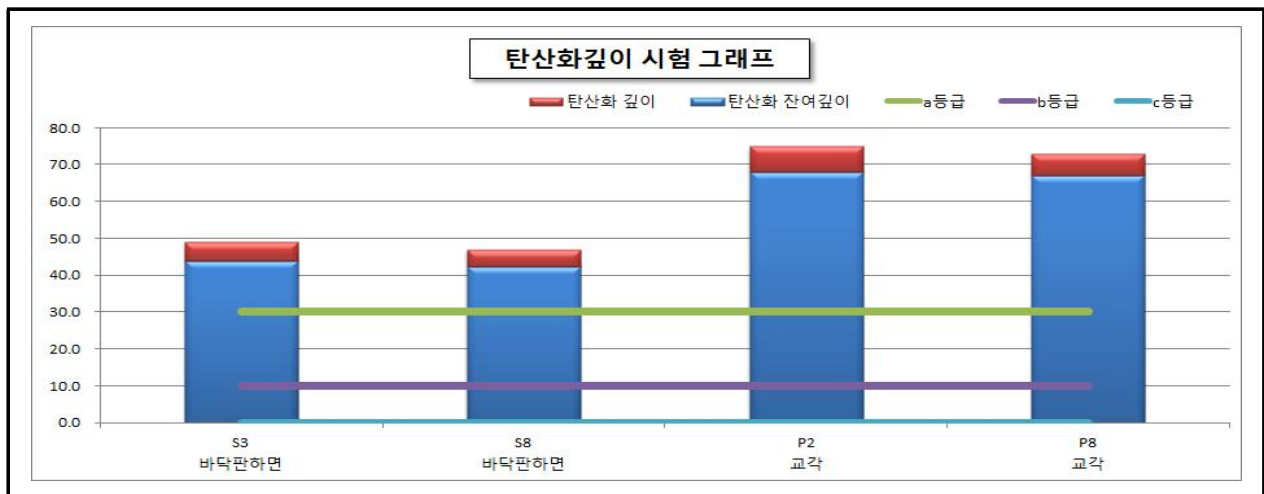
【그림 10.4.8】 영천방향 탄산화 깊이 측정결과

| 구 분 | 탄산화 깊이(mm) | 잔여깊이(mm) | 비고 |
|---|---|---|---|
| 상부구조 | 4.5~5.0 | 42.5~44.0 | |
| 하부구조 | 6.0~7.0 | 67.0~68.0 | |

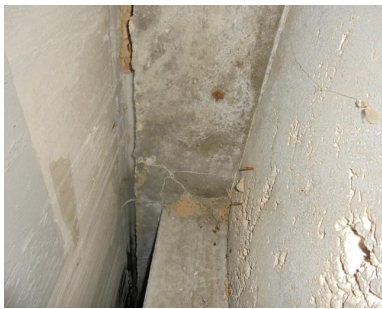
| <p>① 바닥판하면 S9 균열(0.3mm이상) – 진전 여부확인</p> | <p>② 거더 S1 균열(0.3mm미만) – 진전 여부확인</p> | <p>③ 신축이음 A2 후타재 파손 – 진전 여부확인</p> |

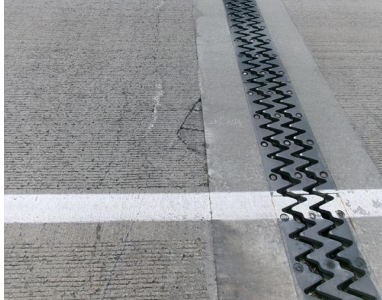
| <p>④ 교면포장 S4 포장파손 – 진전 여부확인</p> | <p>⑤ 교대 A2 균열(0.3mm이상) – 진전 여부확인</p> | <p>⑥ 교량받침 A2-SH5 받침콘크리트 철근노출 – 진전 여부확인</p> |
