## 14. 내리교

### 14.1 시설물의 개요

본 시설물은 대구광역시 군위군 효령면 내리리(상주영천고속도로 41.077~41.277km)에 위치한 교량으로서 총 연장 200.0m, 폭 28.7m, 왕복 4차로로 시공되어 있다.

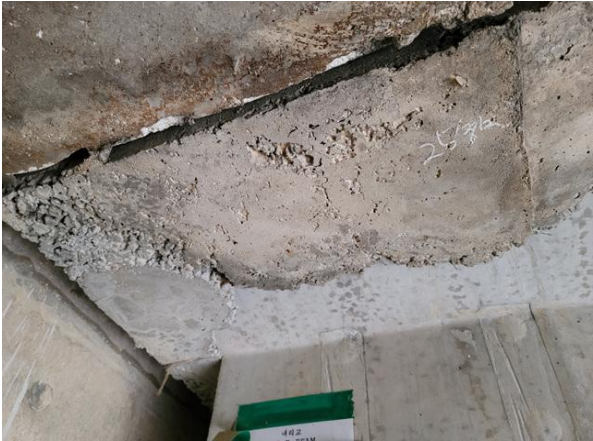
| 손상현황 | • S1 재료분리(1.0×0.5) | 손상현황 | • S5 균열부 백태(L=0.2m) |
| 원 인 | • 다짐부족, 거푸집 조기탈거 등 | 원 인 | • 우수유입, 습기흡착 등 |

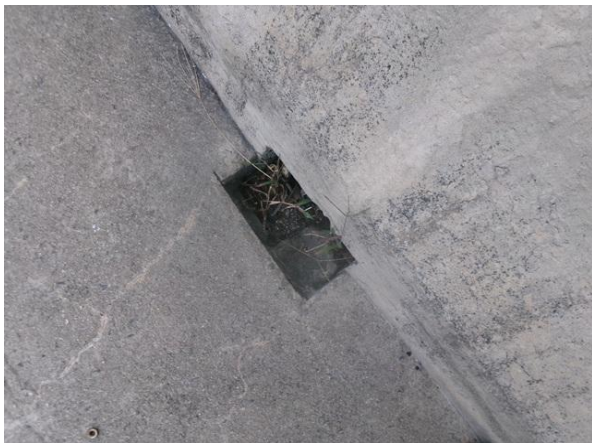
- 본 과업대상 내리교는 S4구간이 불곡로, S2구간은 하천 및 농로를 횡단하는 교량이다.
- 중대시민재해를 유발할 수 있는 위험요소로 낙하물, 교량접속부 파손, 포장불량, 배수시설 기능저하 등 항목이 해당된다.
- 공중이용시설 10대 위험요소 중 교량에 해당하는 항목에 대한 점검결과, 교면포장 배수시설에서 배수구 막힘(S5)이 조사되었으며, 점검당시 경미한 막힘 상태로 동절기를 대비하여 차량의 통행안전성을 확보하기 위한 정비 등의 조치를 실시하고 주기적으로 관리하는 것이 필요하다.
- 점검일 현재는 중대결함이 없는 비교적 양호한 상태이지만 향후, 소형결함으로도 재해 발생 가능성이 있으므로 유해·위험요인이 있는 취약시설물에 대한 중점관리 및 예방 차원의 보수·보강 등의 유지관리가 필요하다.

S5 교량 집수구 막힘

| 구분 | 유해 · 위험요인 | 점검결과 | 내용 | 보수방안 | 비고 |
|---|---|---|---|---|---|
| 7 | 교량 집수구 막힘(미끄럼 · 결빙) | <input checked="" type="checkbox"/> 유, <input type="checkbox"/> 무 | 배수구 막힘(경미) | 청소 | |
