## 16. 군위JCT R-C교

### 16.1 시설물의 개요

본 시설물은 대구광역시 군위군 효령면 내리리(상주영천고속도로 군위JCT)에 위치한 교량으로 총 연장 240.0m, 폭 8.5m로 시공되어 있다.

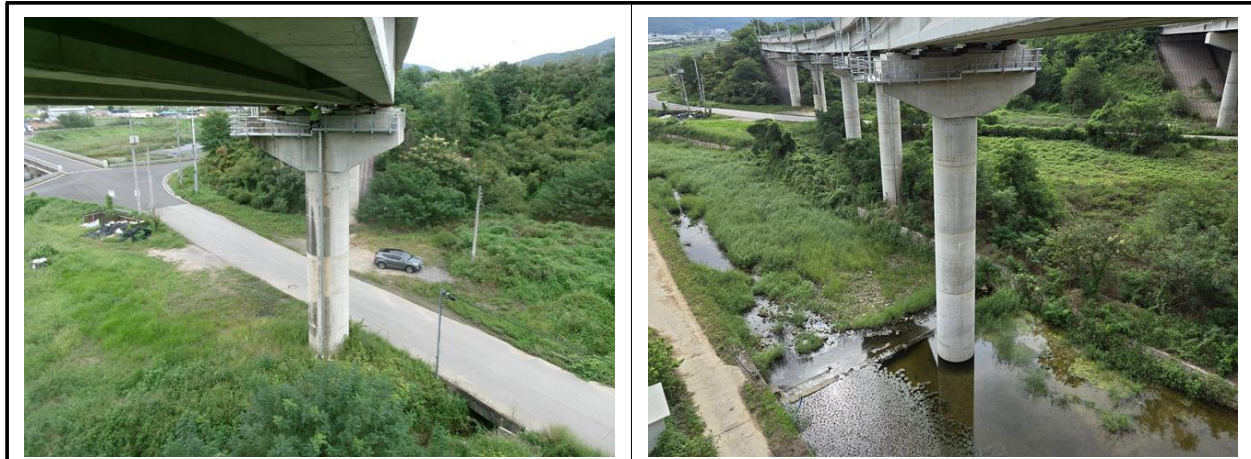
교각 코핑부 상태양호
