## 17. 장기교

### 17.1 시설물의 개요

본 시설물은 대구광역시 군위군 효령면 장기리(상주영천고속도로 44.218~44.428km)에 위치한 교량으로서 총 연장 180.0m, 폭 24.4m, 왕복 4차로로 시공되어 있다.

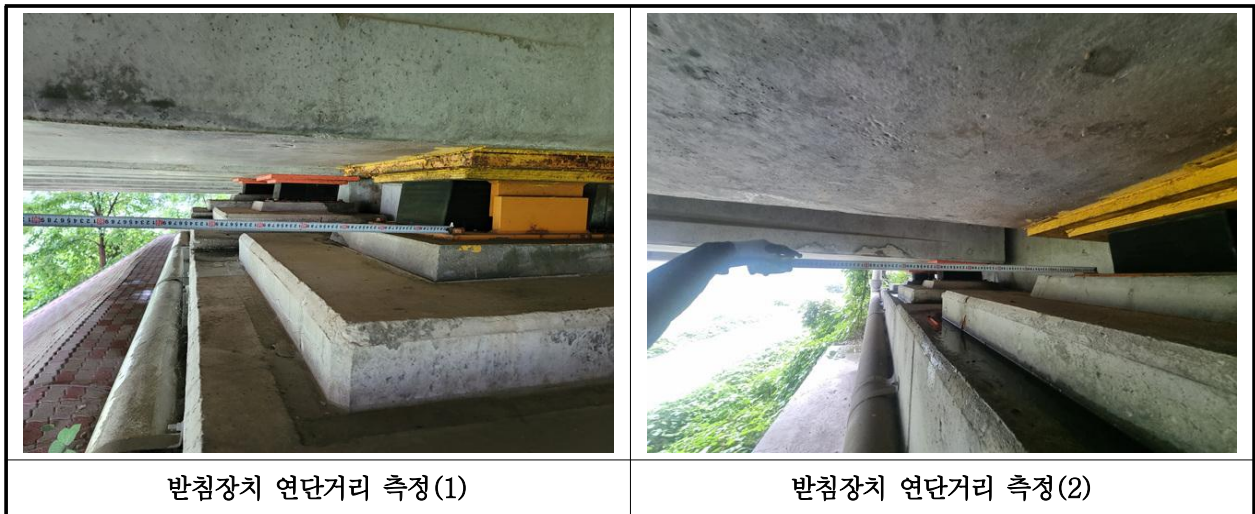
【사진 17.3.15】 교량받침장치 연단거리측정

- 연단거리 측정 결과, 전 개소 모두 실측 연단거리가 계산 연단거리를 상회하고 있는 것으로 측정되어 설계기준을 만족하고 있는 것으로 검토되었다.

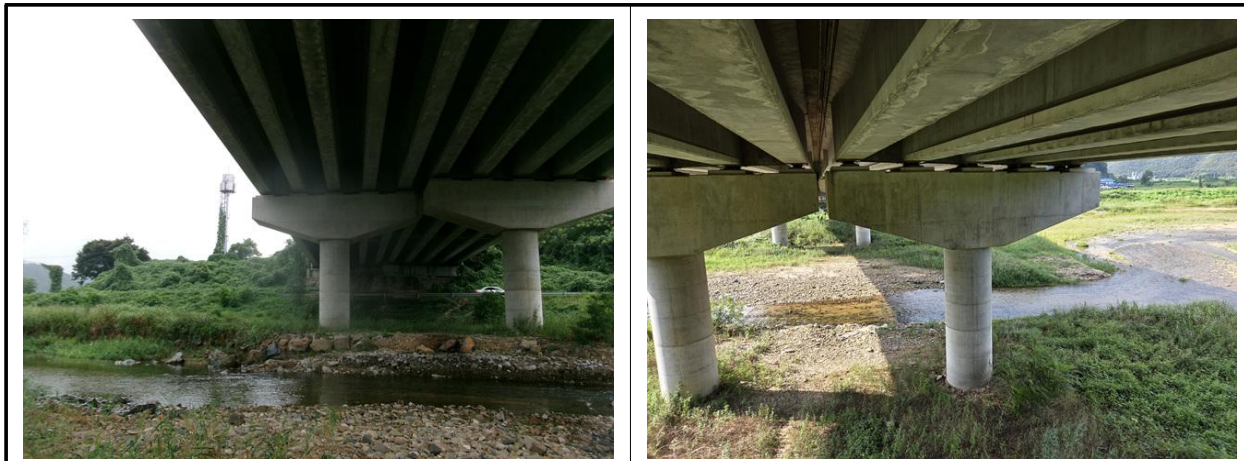
교각 코핑부 상태양호

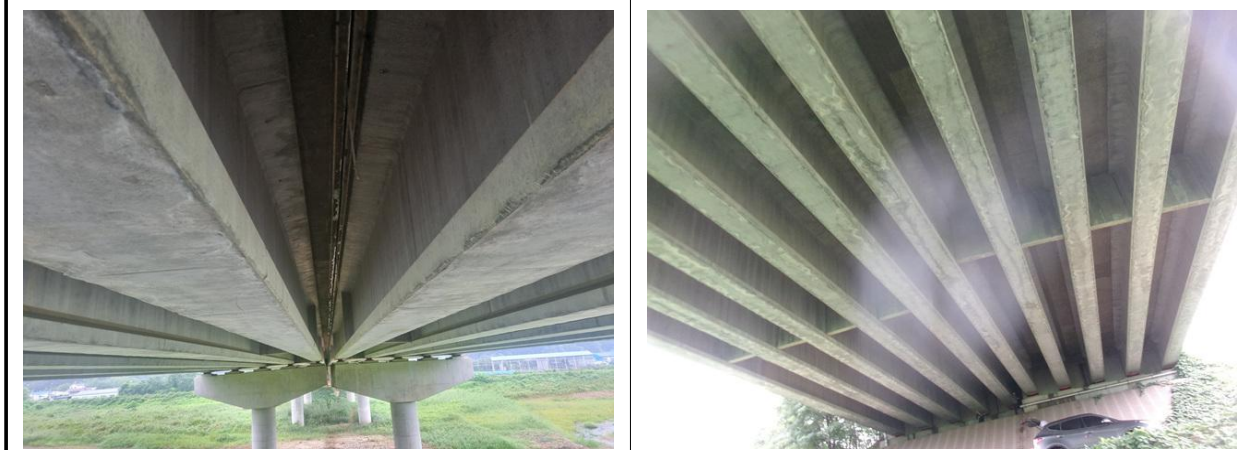
중분대 하면 상태양호

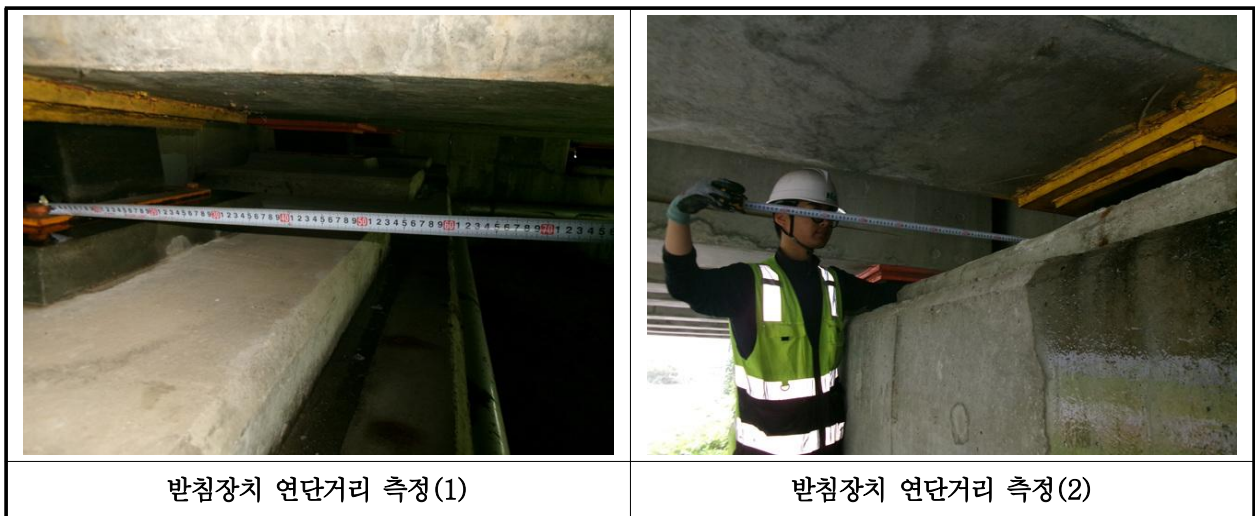
【사진 17.3.40】 교량받침장치 연단거리측정

- 연단거리 측정 결과, 전 개소 모두 실측 연단거리가 계산 연단거리를 상회하고 있는 것으로 측정되어 설계기준을 만족하고 있는 것으로 검토되었다.
