## 18. 금매교

### 18.1 시설물의 개요

본 시설물은 대구광역시 군위군 효령면 금매리(상주영천고속도로 46.660~46.980km)에 위치한 교량으로서 총 연장 320.0m, 폭 24.4m, 왕복 4차로로 시공되어 있다.

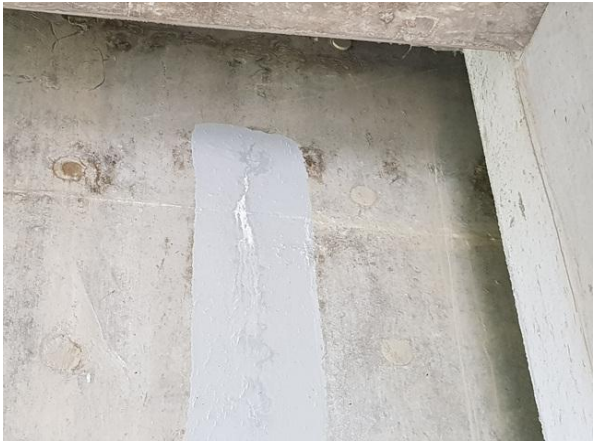
| 손상현황 | • A2 균열(0.3mm이상) | 손상현황 | • A2 보수부백태(0.1×0.2) |
| 원 인 | • 건조수축, 거푸집 조기탈거 등 | 원 인 | • 건조수축, 공용기간 증가, 우수유입 |

| 조치방안 | • 주입보수 | 조치방안 | • 표면처리 |

- 교대에 조사된 균열(0.3mm미만, 이상)의 경우 건조수축, 거푸집 조기탈거 등 복합적인 원인에 의한 손상으로 구조적인 영향을 미치는 손상은 아니나 내구성확보 차원의 표면처리, 주입 보수 등 보수가 필요하다고 판단된다.
- 조사된 균열부 백태, 보수부 백태의 경우 보수미흡, 건조수축, 공용기간 증가, 우수유입 등 복합적인 원인에 의한 손상으로 구조적인 영향을 미치는 손상은 아니나 내구성확보 차원의 표면처리 등 보수가 필요하다고 판단된다.
- 조사된 파손의 경우 외부충격, 시공미흡 등 복합적인 원인에 의한 손상으로 구조적인 영향을 미치는 손상은 아니나 내구성확보 차원의 단면보수 등 보수가 필요하다고 판단된다.
- 조사된 누수흔적의 경우 신축이음 하부 누수에 의한 손상으로 표면처리 등 보수가 필요하다고 판단된다.

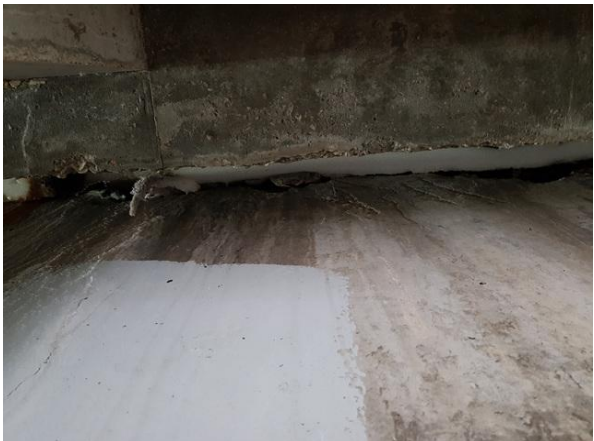
| 손상현황 | • A2 균열부 백태(0.2×1.0) | 손상현황 | • A2 파손(1.5×0.3) |
| 원 인 | • 신축이음 하부 누수, 보수 미흡 | 원 인 | • 외부충격, 시공미흡 등 |

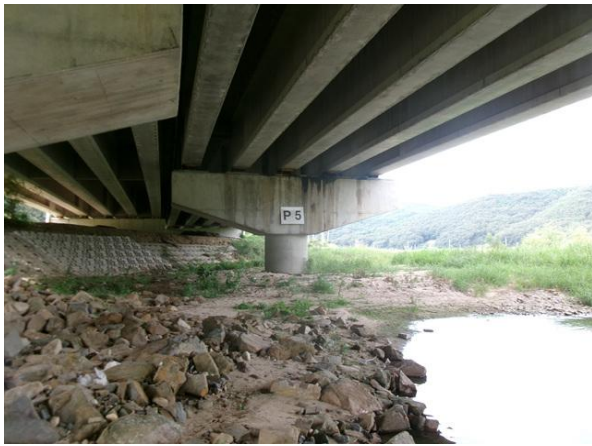
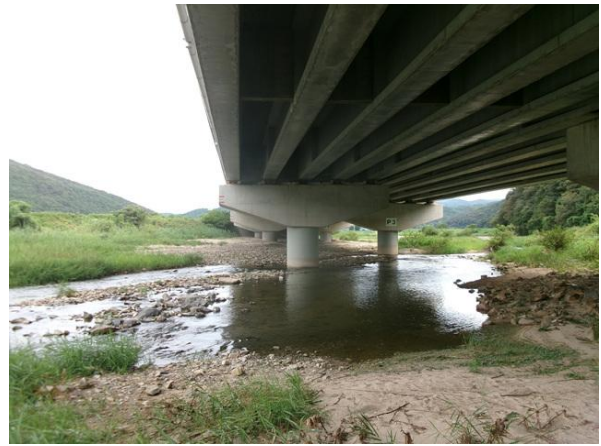
교각 코핑부 상태양호

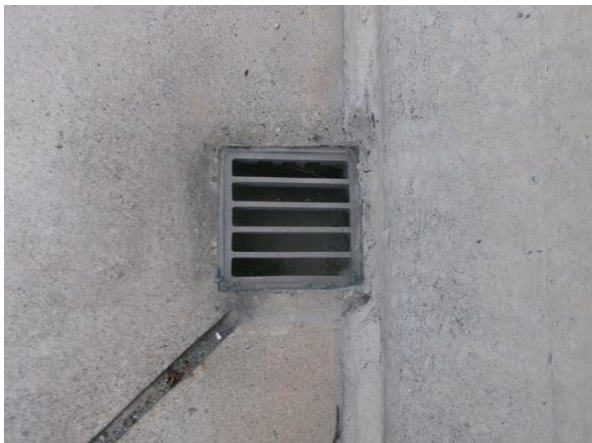
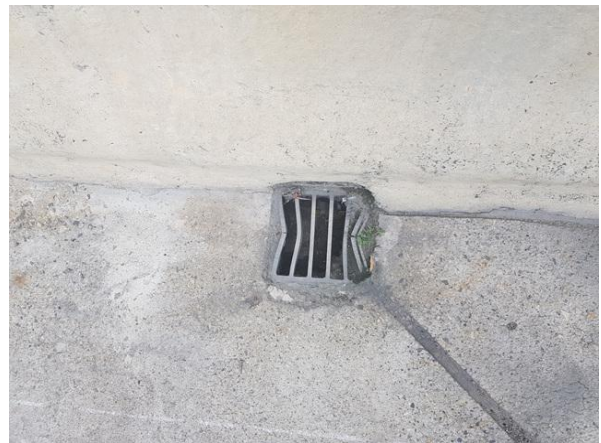
교량 집수구 상태양호

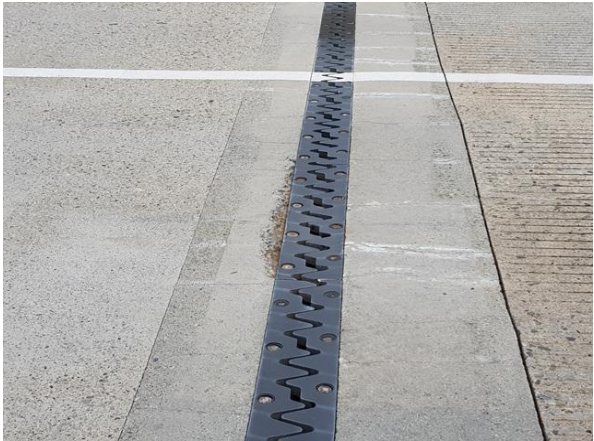
| 손상현황 | • A1 본체 이물질퇴적(L=1.0m) | 손상현황 | • A2 후타재 파손(0.1×1.0) |
| 원 인 | • 공용기간증가, 비산물퇴적 | 원 인 | • 차량윤하중, 다짐부족 |

- 신축이음에 조사된 후타재 파손의 경우 차량운하중, 다짐부족 등 복합적인 원인에 의한 손상으로 구조적인 영향을 미치는 손상은 아니나 내구성확보 차원의 단면보수 등 보수가 필요하다고 판단된다.
- 조사된 이물질퇴적의 경우 공용기간 증가, 비산물퇴적에 의한 손상으로 정비 등 보수가 필요하다고 판단된다.

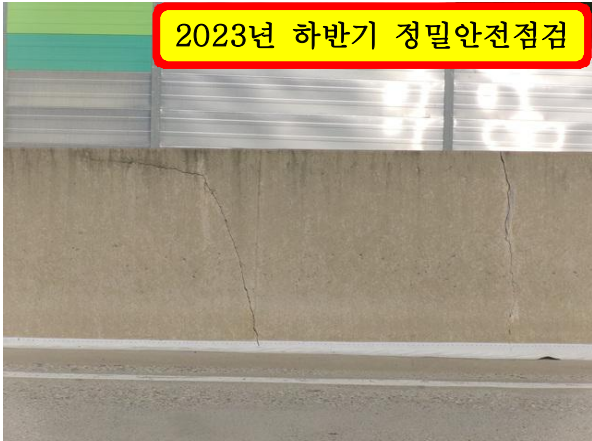
| 손상현황 | • S7 중분대 파손(2.0m×1.5m) | 손상현황 | • S7 중분대 파손(2.0×1.5) |
| 원 인 | • - | 원 인 | • 외부충격 등 |

| 조치방안 | • - | 조치방안 | • 단면보수 |

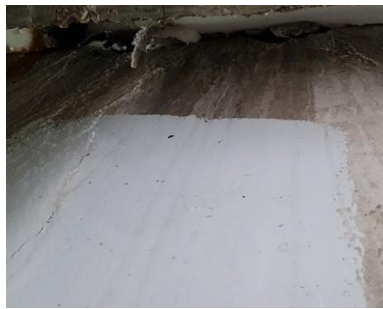
- 교대에 조사된 균열(0.3mm미만, 이상)의 경우 건조수축, 거푸집 조기탈거 등 복합적인 원인에 의한 손상으로 구조적인 영향을 미치는 손상은 아니나 내구성확보 차원의 표면처리, 주입 보수 등 보수가 필요하다고 판단된다.
- 조사된 균열부 백태, 보수부 백태의 경우 보수미흡, 건조수축, 공용기간 증가, 우수유입 등 복합적인 원인에 의한 손상으로 구조적인 영향을 미치는 손상은 아니나 내구성확보 차원의 표면처리 등 보수가 필요하다고 판단된다.
- 조사된 파손의 경우 외부충격, 시공미흡 등 복합적인 원인에 의한 손상으로 구조적인 영향을 미치는 손상은 아니나 내구성확보 차원의 단면보수 등 보수가 필요하다고 판단된다.
- 조사된 누수흔적의 경우 신축이음 하부 누수에 의한 손상으로 표면처리 등 보수가 필요하다고 판단된다.

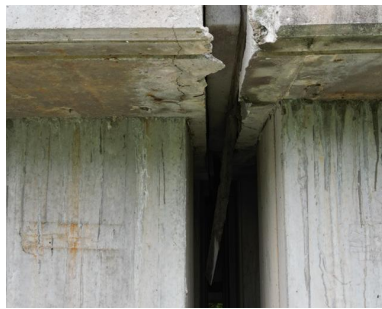
- 신축이음에 조사된 하부 고무재파손, 하부누수의 경우 차량 윤하중, 공용연수 증가, 우수유입 등 복합적인 원인에 의한 손상으로 구조적인 영향을 미치는 손상은 아니므로 주의관찰 후 손상 진전 시 적절한 보수를 실시하는 것이 바람직하다.
- 조사된 본체 이물질퇴적, 차수판 볼트 체결불량의 경우 비산물퇴적, 공용연수 증가 등에 의한 손상으로 정비 등 보수가 필요하다고 판단된다.
- 조사된 후타재 파손의 경우 건조수축, 차량윤하중, 표면열화 등 복합적인 원인에 의한 손상으로 구조적인 영향을 미치는 손상은 아니나 내구성확보 차원의 단면보수 등 보수가 필요하다고 판단된다.
- 신축이음장치에 대한 실측유간은 바닥판, 거더, 신축이음 유간 중 여유량이 가장 작은 신축이음 유간으로 검토하였고, 측정일 온도는 21.0℃(09월 18일)로써 이때 측정유간은 30.0~65.0mm 범위로 나타나 설계온도에 대한 충분한 여유량을 확보하고 있는 것으로 평가되었다.

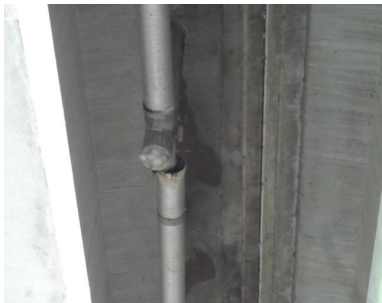
| <p>④ 배수시설 S1 배수관 연결부 탈락 - 진전 여부확인</p> | <p>⑤ 배수시설 S1, 2, 6 배수관 누수 - 진전 여부확인</p> | <p>-</p> |

- 조사된 배수관 연결부 탈락, 배수관 누수, 배수구 덮개 변형의 경우 공용기간 증가, 시공미흡 등 복합적인 원인에 의한 손상으로 정비 등 보수가 필요하다고 판단된다.
