## 19. 가호교

### 19.1 시설물의 개요

본 시설물은 대구광역시 군위군 부계면 가호리(상주영천고속도로 52.911~53.044km)에 위치한 교량으로서 총 연장 132.5m, 폭 24.5m, 왕복 4차로로 시공되어 있다.

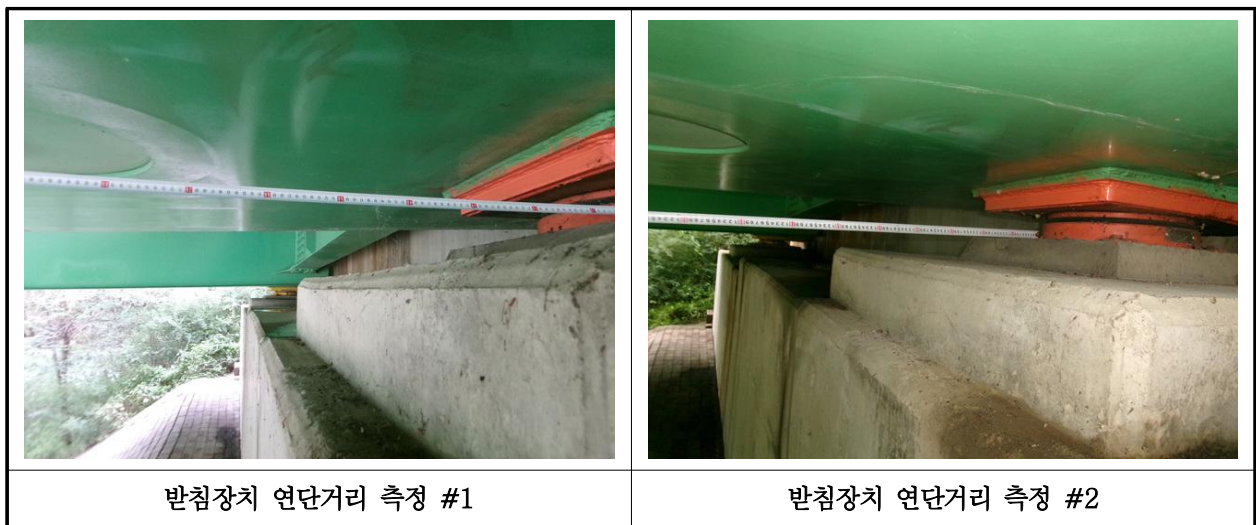
【사진 19.3.14】 교량받침장치 연단거리측정

- 연단거리 측정 결과, 전 개소 모두 실측 연단거리가 계산 연단거리를 상회하고 있는 것으로 측정되어 설계기준을 만족하고 있는 것으로 검토되었다.

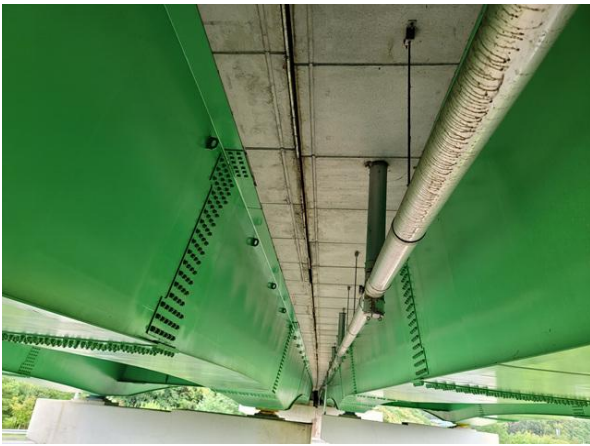
바닥관하면 S1 내측 캔틸레버 상태현황

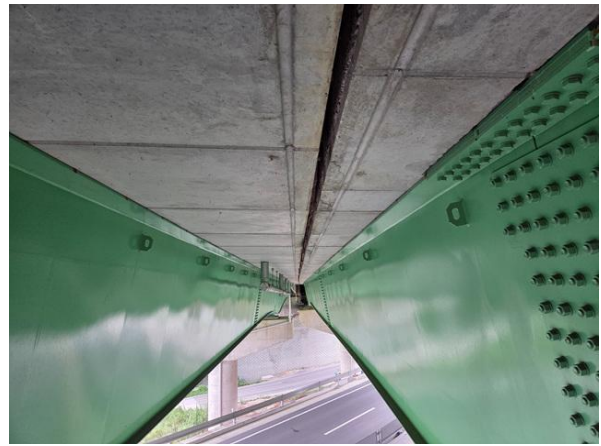
바닥관하면 S2 내측 캔틸레버 상태현황

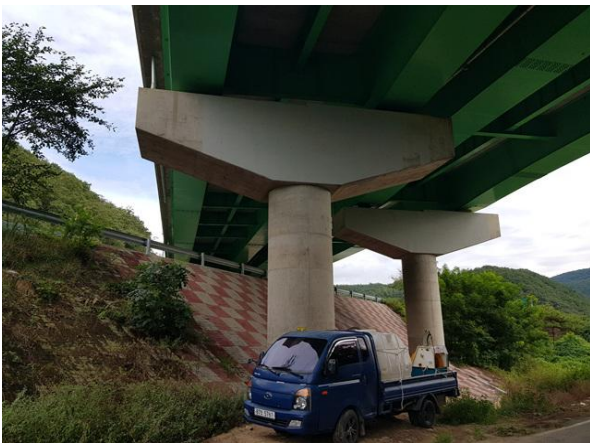
교각 P1 상태현황

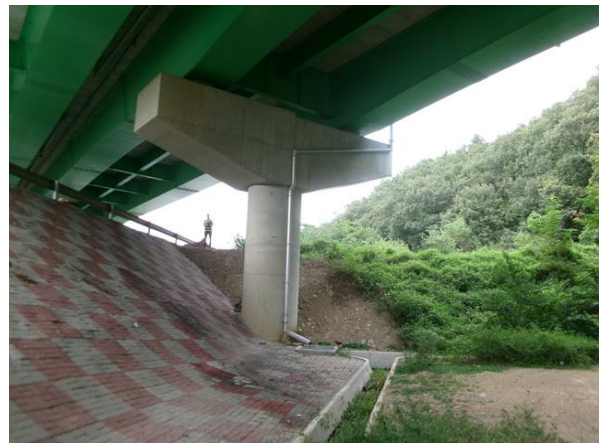
교각 P2 상태현황
