## 22. 화남1교

### 22.1 시설물의 개요

본 시설물은 경상북도 영천시 신녕면 화남리(상주영천고속도로 63.396~63.446km)에 위치한 교량으로서 총 연장 50.0m, 폭 24.5m, 왕복 4차로로 시공되어 있다.

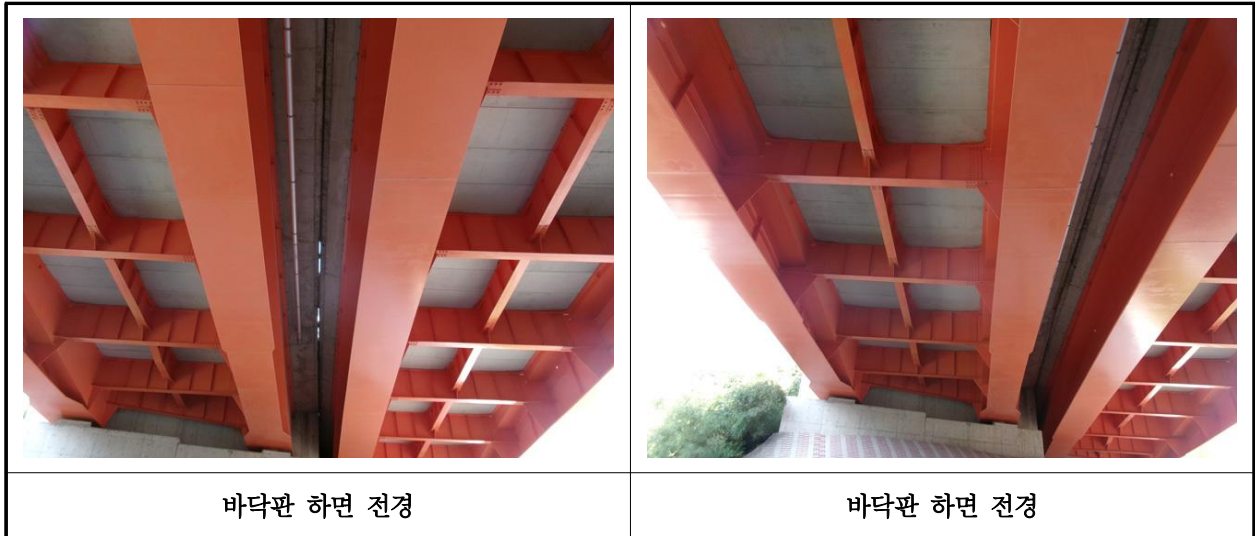
【사진 22.3.2】 바닥판하면 전경

- 화남1교는 총 1경간으로 이루어져 있으며, 연장은 L=50.0m 폭 12.2m로 바닥판은 철근콘크리트로 시공되어있고, 하면 콘크리트 데크플레이트가 전구간 시공되어 있다.
- 바닥판하면에 대한 현장조사는 점검차를 이용한 근접조사를 실시하였다.

- 바닥판 하면의 외관조사 결과, 균열(0.3mm미만)이 발생하였다.

- 전회 점검에서 균열(0.3mm미만)이 조사되었고 손상의 진전은 미미한 상태로 확인되었다. 금회 정밀안전점검 결과 균열(0.3mm미만)이 신규 추가 조사되었다.

- 바닥판에 발생한 균열은 건조수축, 온도변화, 거푸집 조기탈형 등의 복합적인 원인에 의한 비구조적 소수의 미세균열로서 표면보수를 실시하여 내구성을 확보가 바람직할 것으로 판단된다.

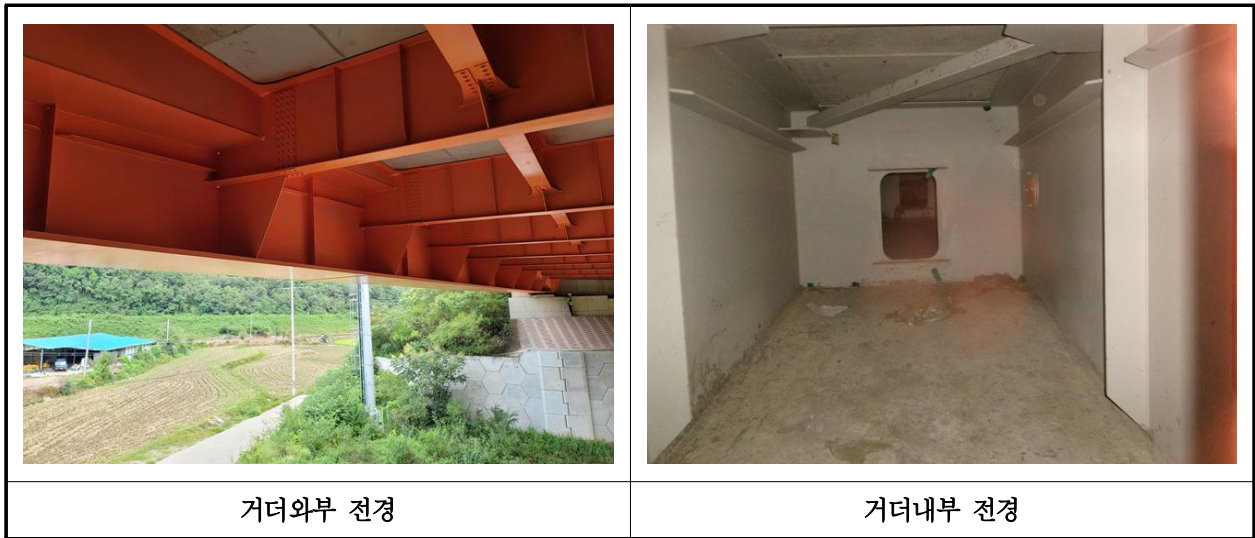
【사진 22.3.4】 거더 전경

- 거더 내,외부에 대한 현장조사 결과 안전성에 영향을 미칠만한 손상이 없는 양호한 상태로 확인되었다.

- 거더 내,외부는 기 손상이 없는 양호한 상태이며, 금회 신규 손상은 없는 것으로 확인되었다.
