## 24. 가천교

### 24.1 시설물의 개요

본 시설물은 경상북도 영천시 신녕면 화성리 541-9(상주영천고속도로 65.448~65.763km)에 위치한 교량으로서 총 연장 315.0m, 폭 23.4m, 왕복 4차로로 시공되어 있다.

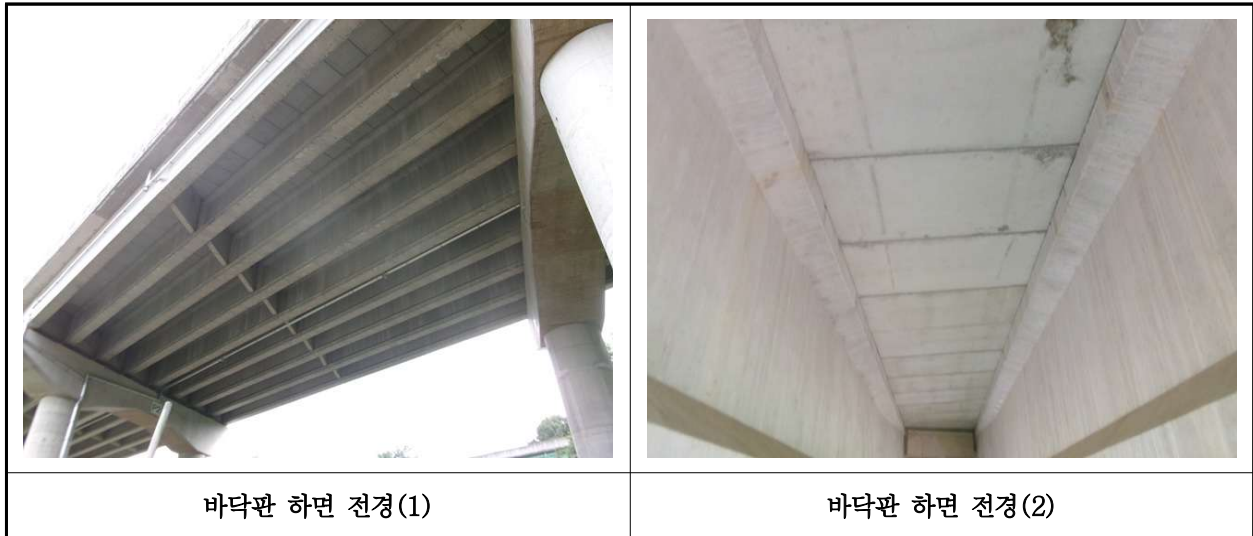
【사진 24.3.2】 바닥판하면 전경

- 바닥판 하면에 대한 외관조사 결과, 손상이 없는 양호한 상태로 조사되었다.

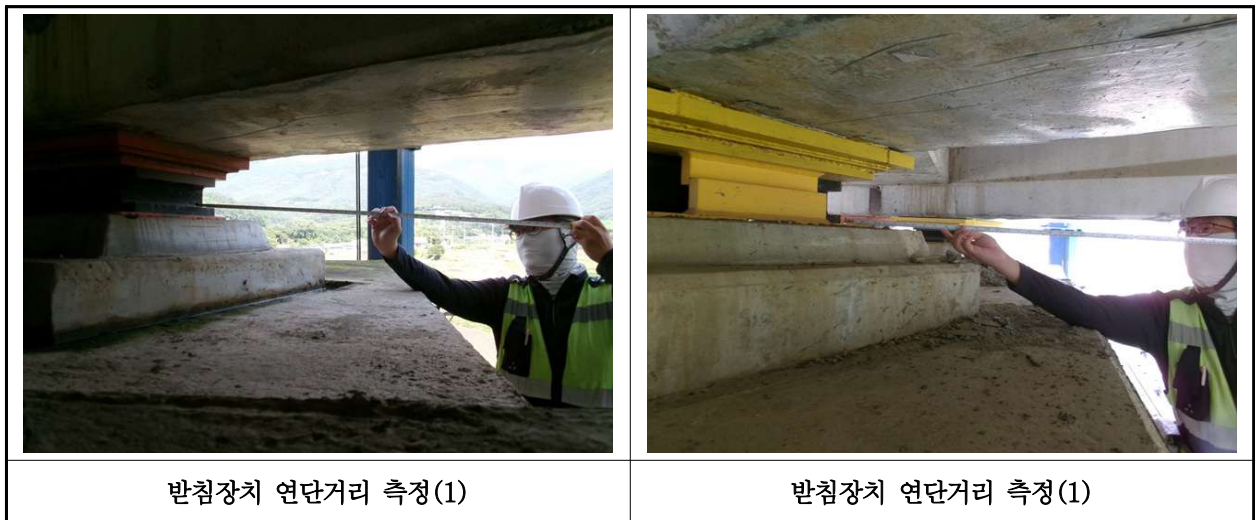
【사진 24.3.15】 교량받침장치 연단거리측정

- 연단거리 측정 결과, 전 개소 모두 실측 연단거리가 계산 연단거리를 상회하고 있는 것으로 측정되어 설계기준을 만족하고 있는 것으로 검토되었다.

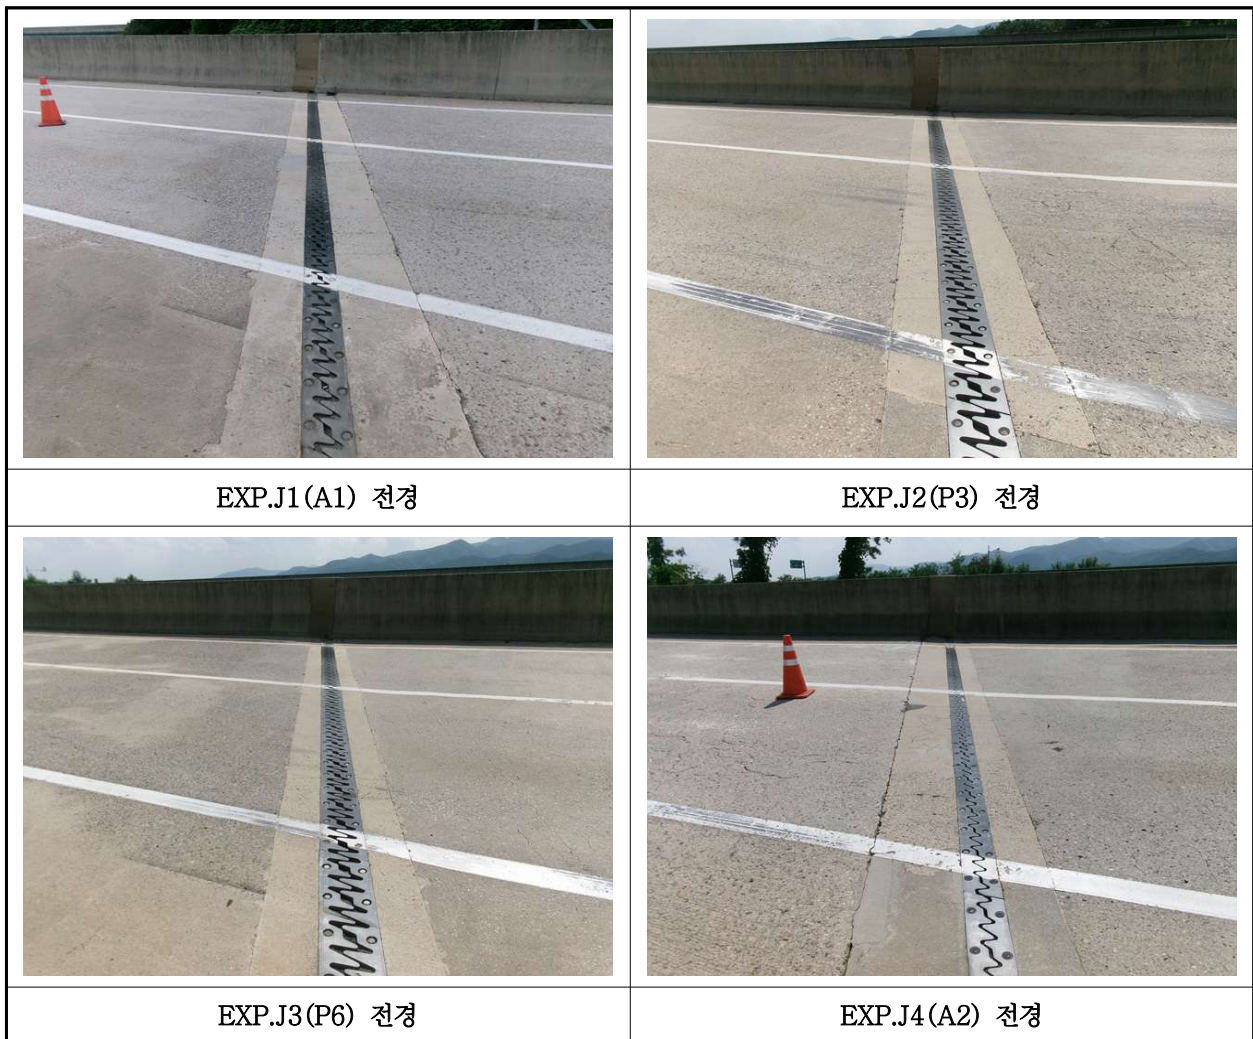
【사진 24.3.17】 신축이음장치 전경

- 대기 온도변화에 의한 교량 상부구조의 수축과 팽창, 콘크리트의 재령에 의한 CREEP, 건조 수축 및 활하중에 의한 이동과 회전등의 변위 및 변형을 원활하게 하여 2차응력을 줄이고 교면의 평탄성을 유지시켜 주는 역할과 교면수와 오물이 교량 하부구조로 흘러들어가는 것을 방지하여 콘크리트가 부식되지 않도록 하는 기능을 수행하는 중요한 부재로서 본 교량에 설치된 신축이음은 A1(No.80), P3(No.120), P6(No.120), A2(No.50) Finger Joint로 시공되어 있다.
- 신축이음장치에 대한 현장조사는 도보를 통한 근접조사를 실시하였다.

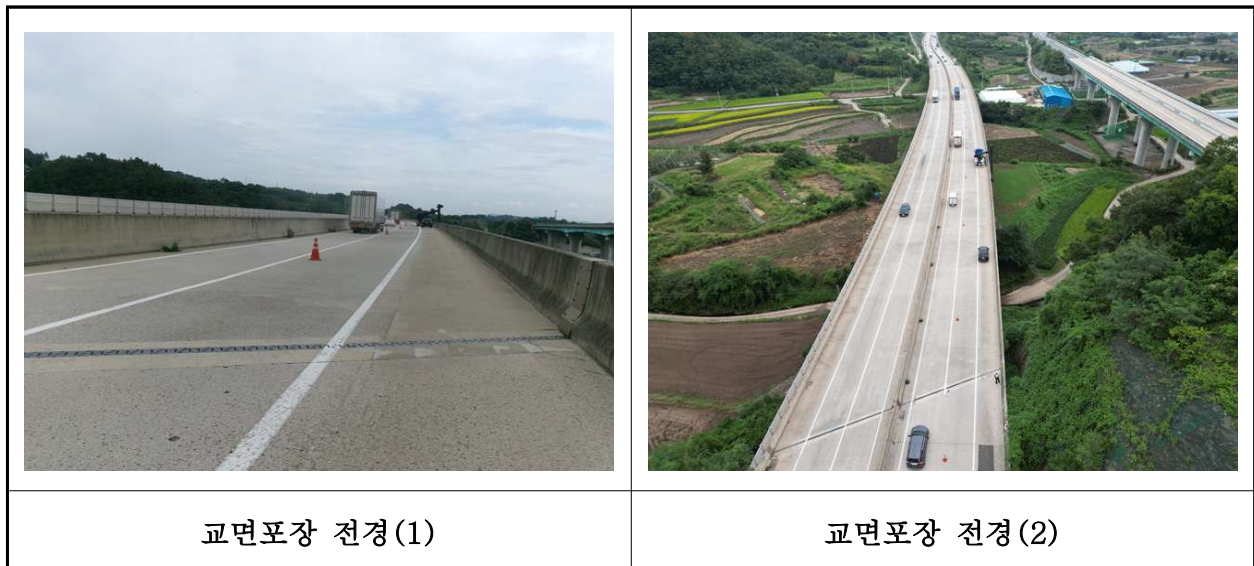
【사진 24.3.20】 교면포장 전경

- 교면포장에 대한 외관조사 결과, 포장 망상균열, 포장 파손이 확인되었고. 현재, 교면포장은 차량통행에 문제가 없는 상태이다.

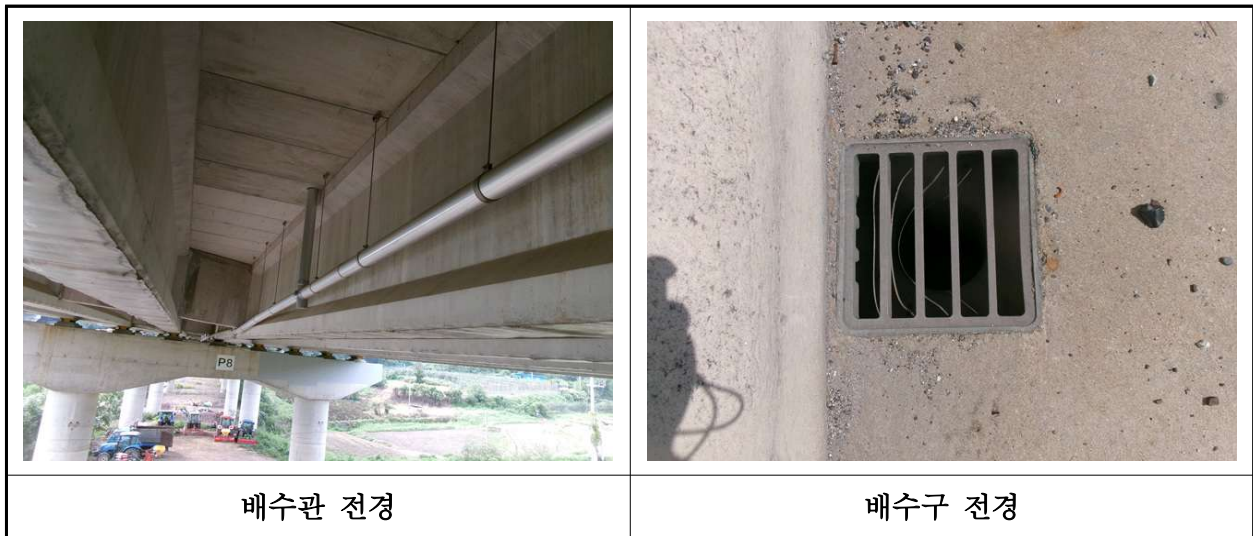
【사진 24.3.22】 배수시설 전경

- 배수시설에 대한 외관조사 결과, 배수관 누수, 배수관 식생, 배수관 이음부 연결불량, 배수구 막힘 확인되었다.

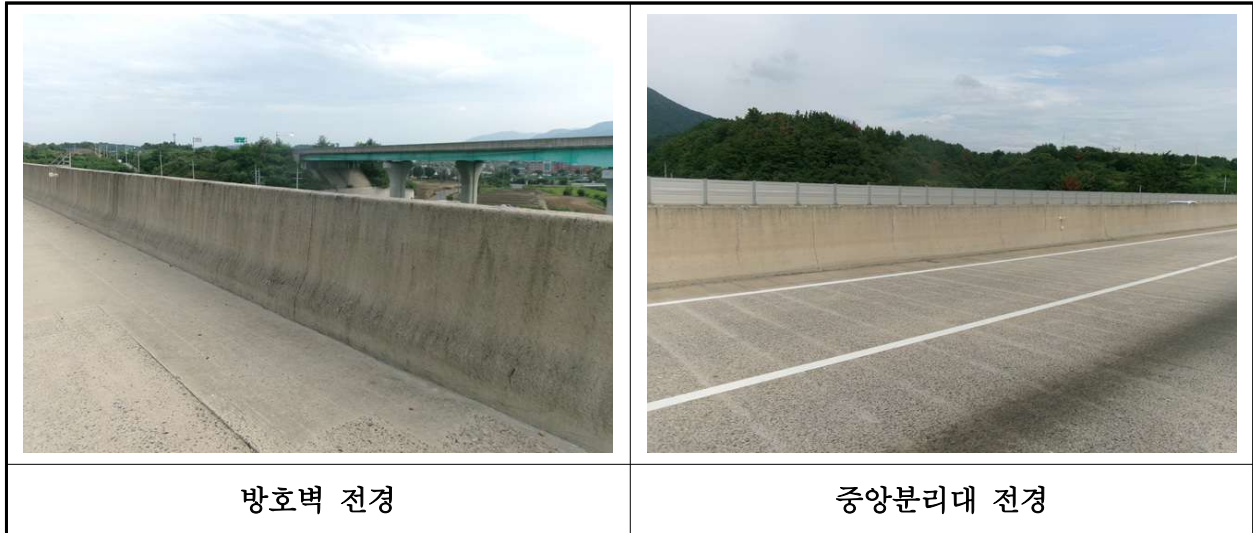
【사진 24.3.24】 방호벽 및 중앙분리대 전경

- 방호벽에 대한 균열(0.3mm미만), 방호벽 굽힘, 파손 및 접속부 파손이 확인되었고, 방호벽 상단의 방음벽은 양호한 상태이다.

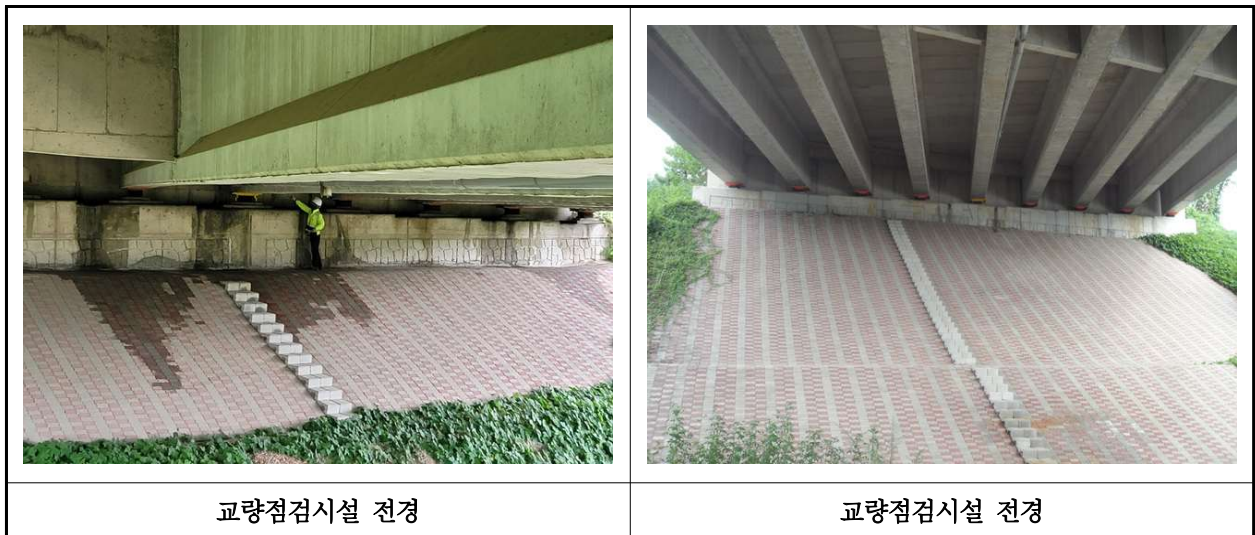
【사진 24.3.26】 교량 점검시설 전경

- 점검시설은 현재 양호한 상태로 확인되었으며, 주기적인 점검을 통한 손상의 발생여부 확인 등의 유지관리가 요구된다.
