## 25. 신녕교

### 25.1 시설물의 개요

본 시설물은 경상북도 영천시 신녕면 연정리 991(상주영천고속도로 67.320~67.440km)에 위치한 교량으로서 총 연장 120.0m, 폭 27.0m, 상주방향 2차로, 영천방향 3차로로 시공되어 있다.

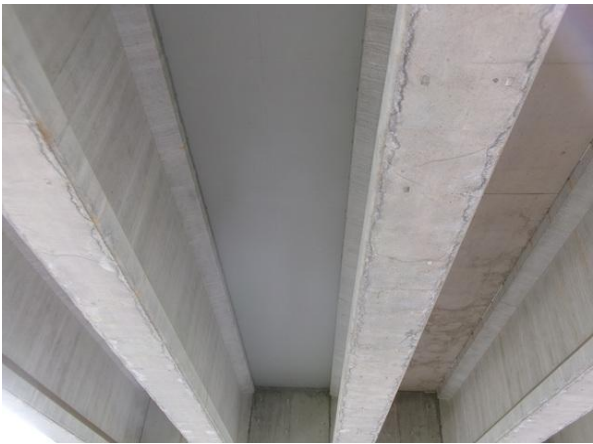
| 손상현황 | • S3 망상균열(15.0×1.5)-보수- | 손상현황 | • S3 망상균열(15.0×1.5)-보수- |
| 원 인 | • - | 원 인 | • - |

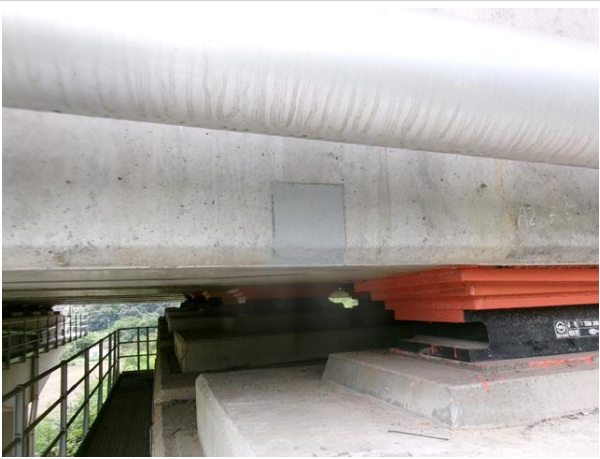
| 손상현황 | • S2-G1 박리(0.1×0.1)-보수- | 손상현황 | • S2-G1 인양홀 파손(0.2×0.2)-보수- |
| 원 인 | • - | 원 인 | • - |

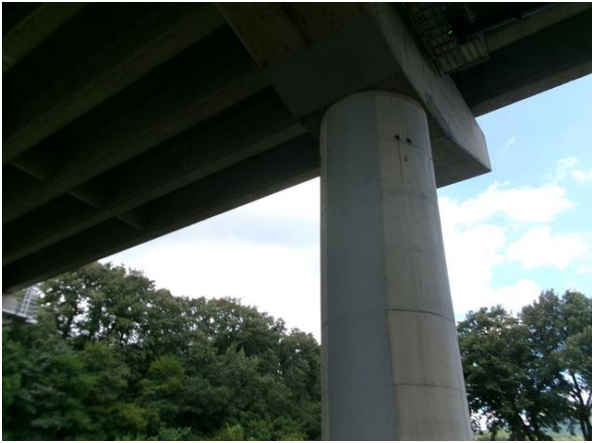
| 손상현황 | • P2 표면오염 (2.0×1.5)-보수- | 손상현황 | • P2 박락(0.1×0.2)-보수- |
| 원 인 | • - | 원 인 | • - |

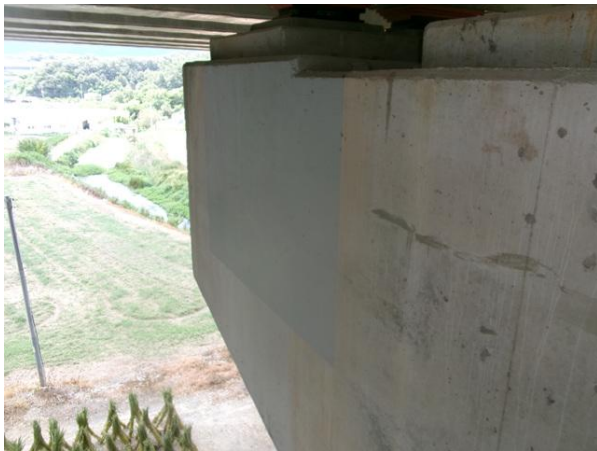
| 손상현황 | • P3 망상균열 (2.0×2.0)-보수- | 손상현황 | • P3 코핑부 균열(0.3mm미만)-보수- |

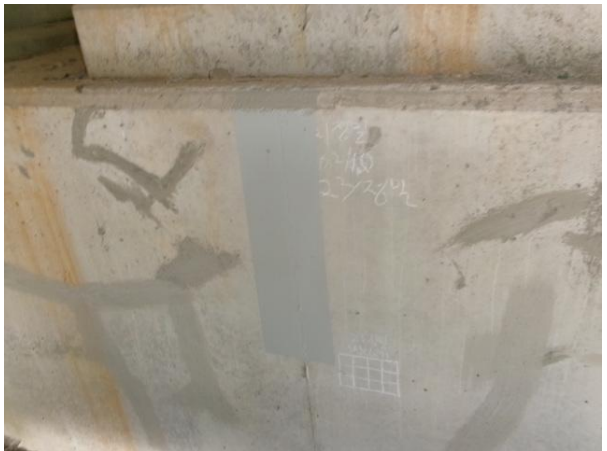
- 기존손상인 균열(0.3mm미만), 망상균열, 박락, 표면오염 손상 일부가 보수되었으며, 손상의 진전은 미미한 상태이며, 금회 조사시 균열(0.3mm이상)이 신규 조사되었다.

- 교각의 코핑부에 발생된 균열(0.3mm이상)의 경우의 건조수축, 온도변화, 콘크리트의 재료특성 등에 의한 손상으로 추정된다. 상기 발생된 손상부의 경우 구조물의 안전성에 영향을 미칠 만한 수준은 아니나, 손상의 진전 방지를 위한 주입보수 등의 조치가 요망된다.
- 박락의 경우 강재거푸집 설치를 위한 앵커 삽입부에 발생된 손상으로 강재거푸집 제거시 외부 충격 등에 의한 손상으로 판단된다. 기 발생된 손상부의 경우 손상의 진전 방지 및 구조물의 내구성 증진을 위한 단면보수 등의 조치를 취하는 것이 바람직 할 것으로 판단된다.

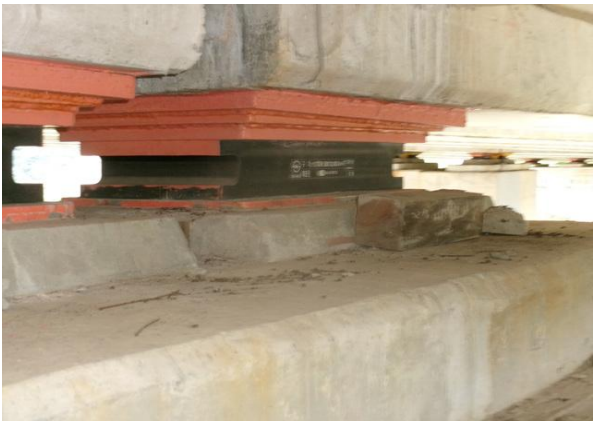
| 손상현황 | • P3-Sh2 무수축물탈 파손(0.1×0.1) | 손상현황 | • A2-Sh3 플레이트 부식 5EA |
| 원 인 | • 시공초기 다짐부족 | 원 인 | • 장기공용, 습기흡착 |

- 무수축물탈에 발생한 균열의 경우 건조수축 및 온도변화에 의한 손상으로 판단되며, 현재 손상정도가 경미하며, 교량받침의 거동에 영향을 미칠만한 손상은 아니나, 손상의 진전 방지를 위한 표면처리 등의 조치가 요망된다.
- 받침콘크리트 재료분리의 경우 시공초기 다짐부족에 의한 손상으로 손상의 진전 방지를 위한 단면보수 등의 조치가 필요할 것으로 판단된다.
- 조사된 무수축물탈 파손, 받침콘크리트 층분리의 경우 시공미흡, 다짐미흡, 거푸집 조기탈거 등에 의한 손상으로 내구성 증진을 위해 단면보수 등의 보수가 요망된다.
- 플레이트 부식의 경우 공용기간 증가, 습기흡착 등에 의한 손상으로 판단되며, 교량받침의

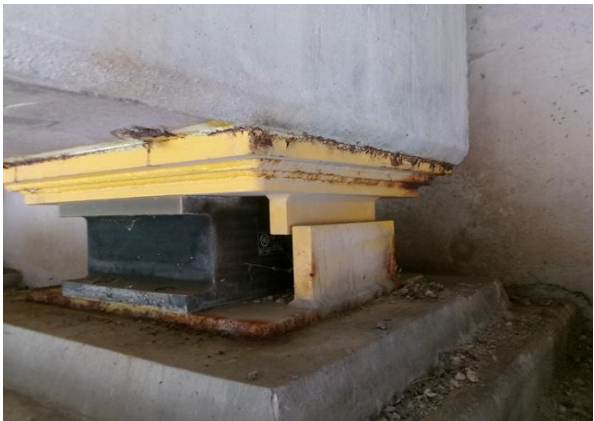
거동에 영향을 미칠만한 손상은 아니나 손상의 진전 방지를 위한 재도장 등의 조치를 취하는 것이 바람직 할 것으로 판단된다.

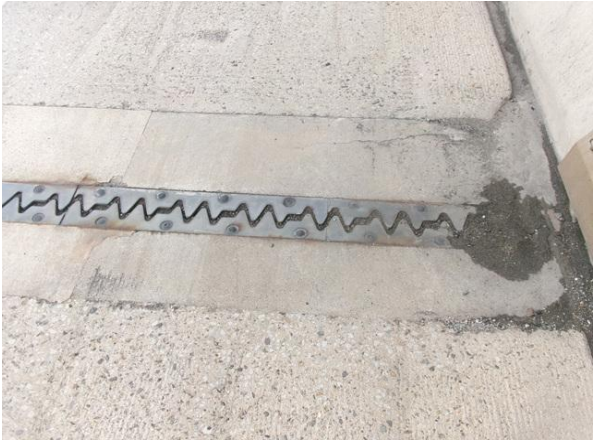
| 손상현황 | • A1 이물질퇴적 (1.5m) | 손상현황 | • A1 후타재 층분리 (0.5×0.2) |
| 원 인 | • 장기공용, 비산먼지퇴적 | 원 인 | • 장기공용, 차량윤하중, 열화 |

- 신축이음에 발생한 후타재 들뜸 및 파손의 경우 공용기간 증가, 차량 통행하중 및 충격, 콘크리트 열화 등에 의한 손상으로 판단되며, 손상의 진전 방지를 위한 단면보수 등의 조치가 필요할 것으로 판단된다.
- 본체에 발생한 이물질 퇴적의 경우 차량통행으로 인한 비산먼지, 공용기간 증가 등에 의한 손상으로 신축이음의 원활한 거동을 위한 정비 등의 정비가 필요할 것으로 판단된다.

| 조치방안 | • 정비 | 조치방안 | • 단면보수 |

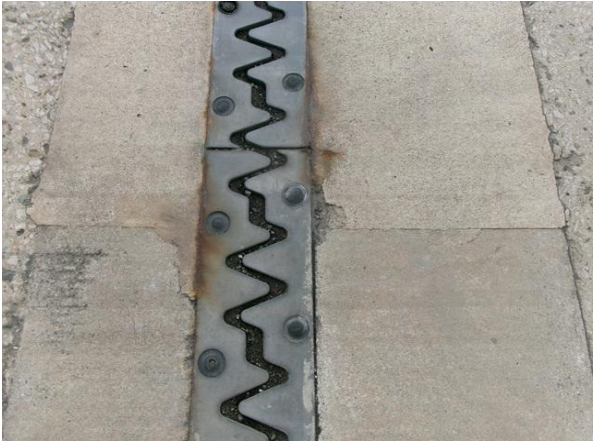
| 손상현황 | • A1 후타재 파손 (0.1×0.1) | 손상현황 | • A2 후타재 파손 (0.2×0.2) |
| 원 인 | • 차량윤하중, 보수미흡 | 원 인 | • 차량윤하중, 보수미흡 |

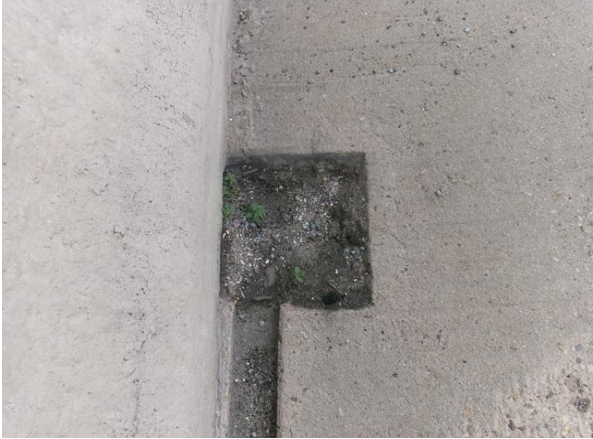
| 손상현황 | • S1 배수구 막힘(1EA) | 손상현황 | • S4 배수구 막힘(1EA) |
| 원 인 | • 장기공용, 비산면지퇴적 | 원 인 | • 장기공용, 비산면지퇴적 |

- 배수시설은 현재 전반적으로 양호한 상태이나, 금회 배수구 막힘이 1개소 조사되었다. 상기 손상은 공용기간 증가 및 비산물퇴적 등이 원인으로 주기적인 정비를 통한 유지관리가 필요하다.

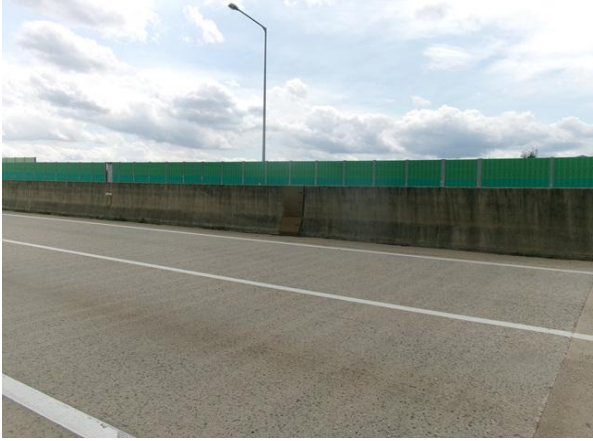
| 손상현황 | • S1 중분대 균열(0.3mm이상) - 금회 | 손상현황 | • S1 중분대 균열(0.3mm이상) - 전회 |
| 원 인 | • 건조수축, 장기공용 | 원 인 | - |

- 방호벽에 발생한 균열의 경우 장기공용, 건조수축 등의 복합적인 원인에 의한 손상으로 추정된다. 손상부의 경우 균열 폭이 0.3mm이상으로 우수유입시 철근부식 등의 추가손상이 발생할 수 있으므로 주입보수 등의 조치를 취하는 것이 바람직 할 것으로 판단된다.

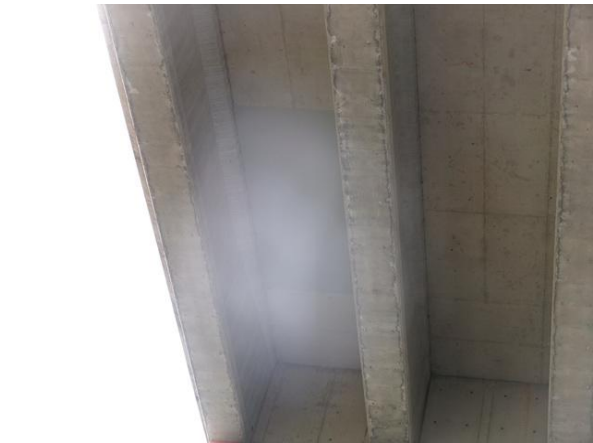
| 손상현황 | • S3 망상균열(2.5×4.0)-보수- | 손상현황 | • S3 망상균열(10.0×1.5) |

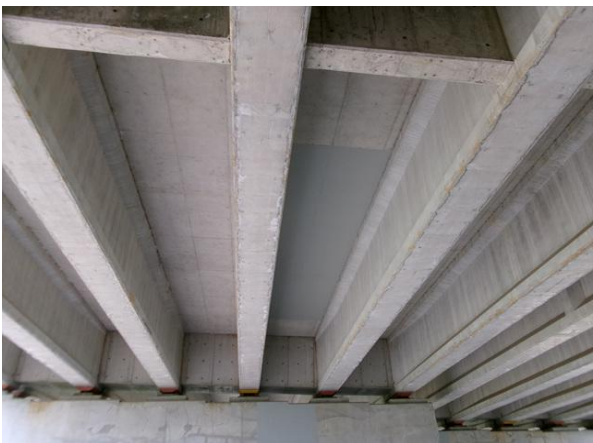
| 손상현황 | • S4 망상균열(10.0×1.5)-보수 | 손상현황 | • S4 망상균열(15.0×1.5)-보수- |

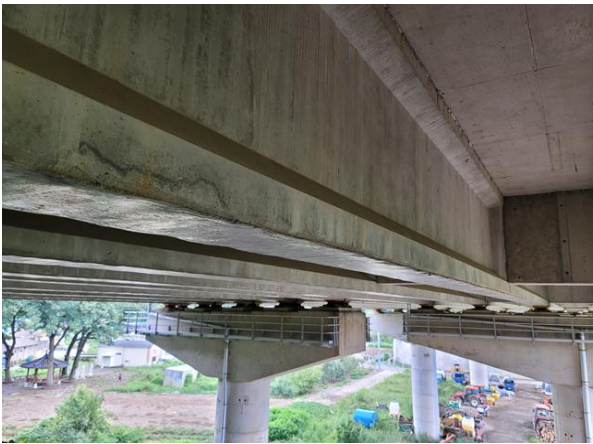
| 손상현황 | • S1 거더 상태양호 | 손상현황 | • S2-G4 박락(0.2×0.2) |
| 원 인 | • - | 원 인 | • 시공미흡, 외부충격 등 |

- 기 점검시 손상이 없는 양호한 상태였으나, 금회 점검시 거더 박락이 신규 조사되었다.

- 거더에 조사된 박락은 시공초기 마감미흡 및 외부 충격에 의한 손상으로 판단되며, 구조물의 안전성에 영향을 미칠만한 수준은 아니나, 교량의 내구성 확보 차원의 단면보수 등의 유지관리가 요구된다.

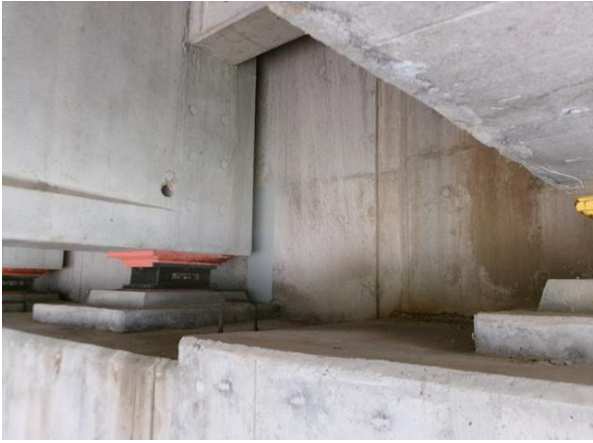
| 손상현황 | • A1 백태 (0.1×0.5) -보수- | 손상현황 | • A2 균열 (0.3mm미만) |

- 기존손상인 백태의 경우 보수된 것으로 조사되었으며, 금회 조사시 균열 (0.3mm미만)이 신규 추가 조사되었다,

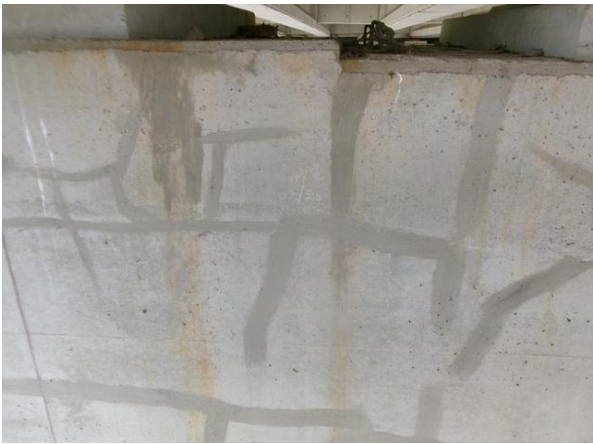
| 손상현황 | • P2 코핑부 균열(0.3mm미만)-보수- | 손상현황 | • P2 망상균열 (1.5×4.0) |
| 원 인 | • - | 원 인 | • 건조수축, 온도변화 |

- 기 손상인 망상균열이 조사되었고 손상의 진전은 미미한 상태이며, 균열(0.3mm미만), 표면오염은 일부 보수된 것으로 조사되었다, 금회 점검시 망상균열, 재료분리가 신규 조사되었다.

| 조치방안 | • - | 조치방안 | • 표면처리 |

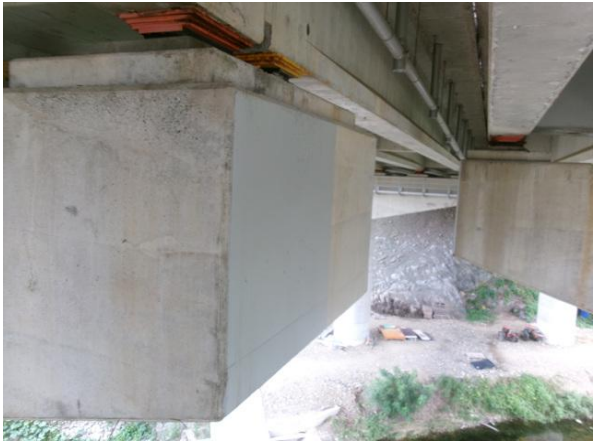
| 손상현황 | • P2 재료분리 (0.2×1.5) | 손상현황 | • P2 표면오염 (1.5×1.5)-보수- |
| 원 인 | • 다짐미흡, 건조수축 등 | 원 인 | • - |

| 조치방안 | • 단면보수 | 조치방안 | • - |

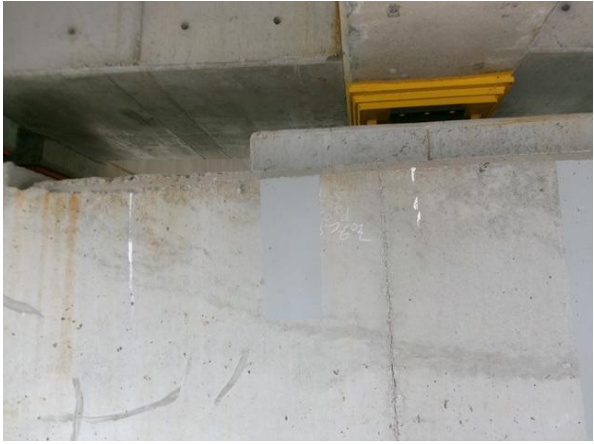
| 손상현황 | • P3 망상균열 (6.0×2.0) | 손상현황 | • P3 코핑부 균열(0.3mm미만)-보수- |
| 원 인 | • 건조수축, 온도변화 | 원 인 | • - |

- 교각의 코핑부에 발생된 망상균열의 경우 대부분 폭 0.3mm미만의 미세균열로 건조수축, 온도변화, 콘크리트의 재료특성 등에 의한 손상으로 추정된다. 상기 발생된 손상부의 경우 구조물의 안전성에 영향을 미칠만한 수준은 아니나, 손상의 진전 방지를 위한 표면처리 등의 조치가 요망된다.
- 조사된 재료분리는 시공시 전처리 미흡, 다짐미흡, 외부충격 등에 의한 손상으로 부재의 내구성 확보 차원의 단면보수 등의 유지관리가 요구된다.

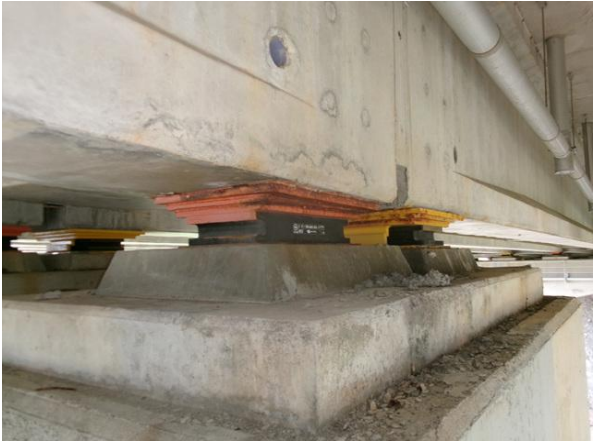
| 손상현황 | • P2-Sh1 플레이트 부식(2EA) | 손상현황 | • A2-Sh3 플레이트 부식(3EA) |
| 원 인 | • 장기공용, 습기흡착 | 원 인 | • 장기공용, 습기흡착 |

- 무수축물탈 일부구간 발생한 균열의 경우 건조수축 및 온도변화에 의한 손상으로 판단되며, 현재 손상정도가 경미하며, 교량받침의 거동에 영향을 미칠만한 손상은 아니나, 손상의 진전 방지를 위한 표면처리 등의 조치가 요망된다.
- 받침콘크리트 재료분리, 층분리의 경우 시공초기 다짐부족에 의한 손상으로 손상의 진전 방지를 위한 단면보수 등의 조치가 필요할 것으로 판단된다.
- 플레이트 부식의 경우 공용기간 증가, 습기흡착 등에 의한 손상으로 판단되며, 교량받침의 거동에 영향을 미칠만한 손상은 아니나 손상의 진전 방지를 위한 채도장 등의 조치를 취하는 것이 바람직 할 것으로 판단된다.

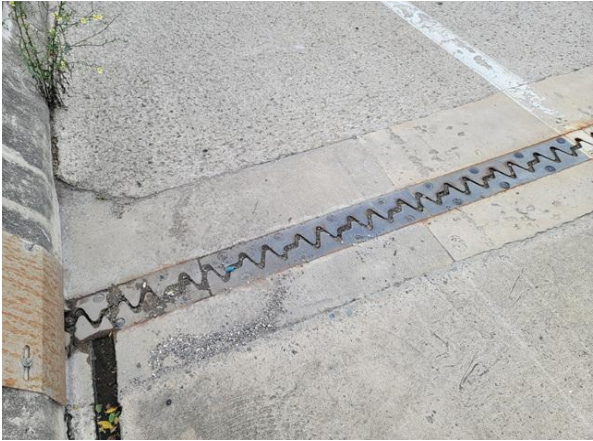
| 손상현황 | • A1 이물질퇴적 (L=3.0m) | 손상현황 | • A1 후타재 균열 (L=0.5m) |
| 원 인 | • 장기공용, 비산먼지퇴적 | 원 인 | • 건조수축, 장기공용, 차량윤하중 |

- 신축이음 후타재에 발생한 균열의 경우 건조수축 및 온도변화 등에 의한 손상으로 판단되며, 신축이음장치의 거동에 영향을 미칠만한 손상은 아니나, 손상의 진전 방지를 위한 표면처리 등의 조치가 필요할 것으로 판단된다.
- 후타재 파손의 경우 공용기간 증가, 차량 통행하중 및 충격, 콘크리트 열화 등에 의한 손상으로 판단되며, 손상의 진전 방지를 위한 단면보수 등의 조치가 필요할 것으로 판단된다.
- 본체에 발생한 이물질 퇴적의 경우 차량통행으로 인한 비산먼지, 공용기간 증가 등에 의한 손상으로 신축이음의 원활한 거동을 위한 정비 등의 정비가 필요할 것으로 판단된다.

| 조치방안 | • 정비 | 조치방안 | • 표면처리 |

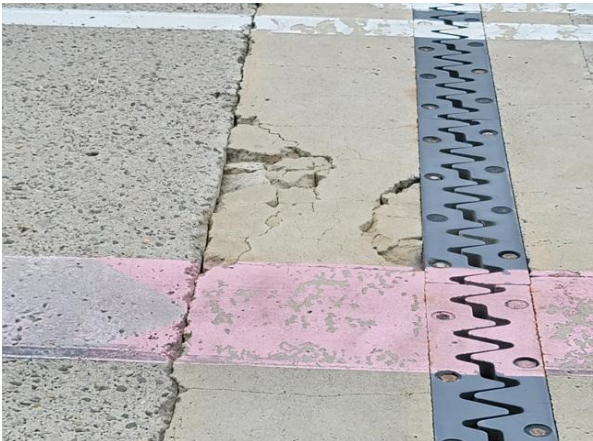
| 손상현황 | • A1 후타재 파손 (0.3×0.5) | 손상현황 | • A2 후타재 균열 (0.2mm/0.5m) |
| 원 인 | • 외부충격, 차량윤하중 | 원 인 | • 건조수축, 장기공용, 차량윤하중 |

| 조치방안 | • 단면보수 | 조치방안 | • 표면처리 |

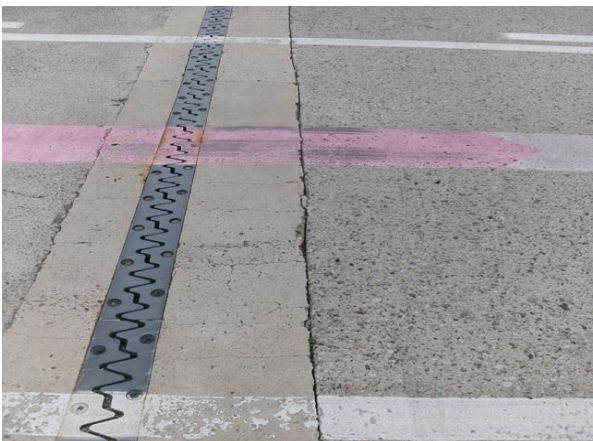
| 손상현황 | • A2 후타재 파손 (0.1×2.5) | 손상현황 | • A2 후타재 파손 (0.3×0.5) |
| 원 인 | • 차량윤하중, 장기공용 | 원 인 | • 차량윤하중, 장기공용 |

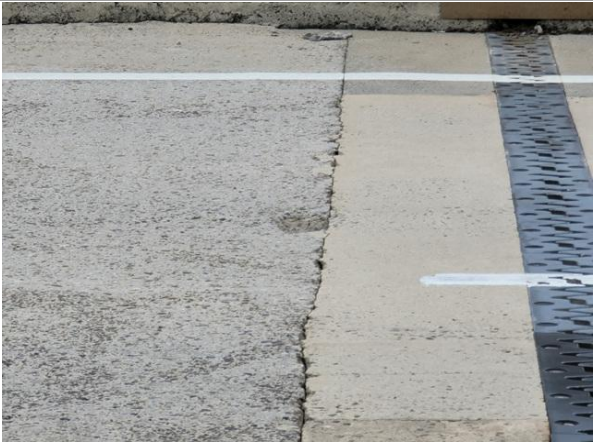
| 손상현황 | • S1 접속부 파손 (0.2×0.3) | 손상현황 | • S1 포장 망상균열 (9.0×5.0) |
| 원 인 | • 외부충격, 차량운하중 | 원 인 | • 장기공용, 건조수축, 중차량 반복통행 |

- 교면포장에 발생된 망상균열, 열화의 경우 건조수축, 우수유입, 중차량 반복통행, 공용기간 증가 등의 복합적인 원인으로 인한 손상으로 판단되며 바닥판하면과 연계된 손상 없이 포장 부 표면에 국한된 손상으로 주행차량에 미치는 영향이 미미한바 즉각적인 보수보다는 주의관찰이 요구된다. 향후 공용기간 경과시 손상의 진전 및 추가 손상 발생으로 주행성 저하가 발생할 우려가 있으므로 재포장과 같은 장기적인 대책수립이 필요할 것으로 판단된다.
- 조사된 파손의 경우 외부 충격, 차량 윤회중 등에 의한 손상으로 내구성 및 주행 차량의 안전성 확보 차원에서 단면보수를 실시하는 것이 요구된다.

| 조치방안 | • 단면보수 | 조치방안 | • 주의관찰 |

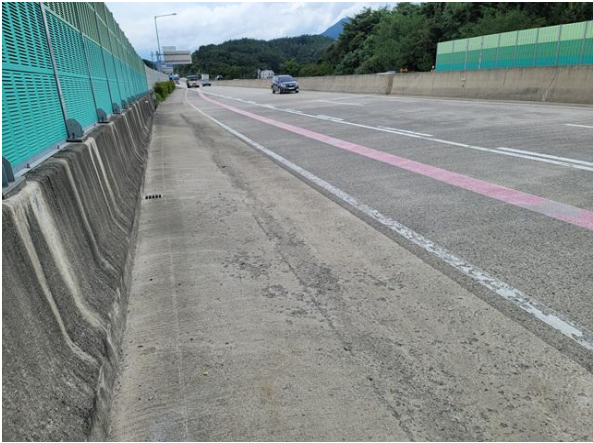
| 손상현황 | • S1 포장 열화 (35.0×1.5) | 손상현황 | • S1 포장 망상균열 (9.0×5.0) |
| 원 인 | • 장기공용, 건조수축, 중차량 반복통행 | 원 인 | • 장기공용, 건조수축, 중차량 반복통행 |

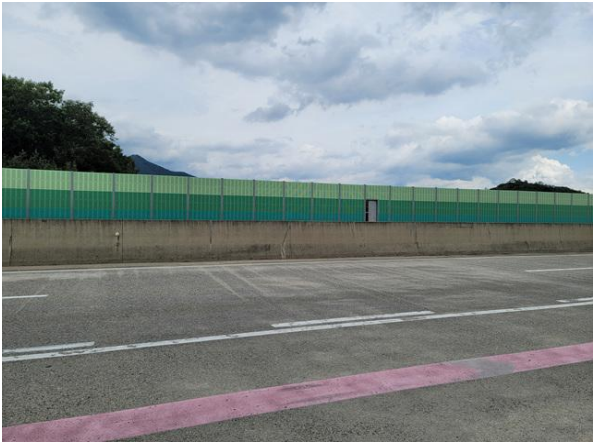
| 손상현황 | • S1 중분대 균열부백태(0.2×0.5) | 손상현황 | • S2 중분대 백태(0.1×1.0) |
| 원 인 | • 균열부 수분접촉, 장기공용 | 원 인 | • 균열부 수분접촉, 장기공용 |

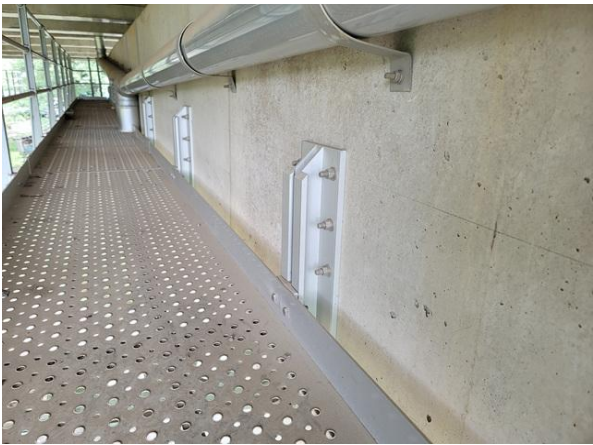
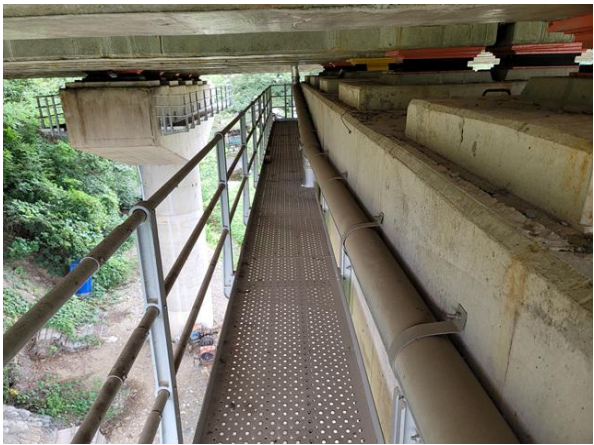
| 손상현황 | • P1 상태양호 | 손상현황 | • P1 상태양호 |

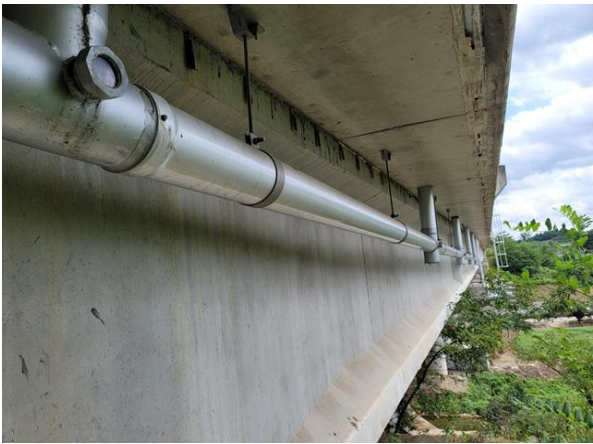
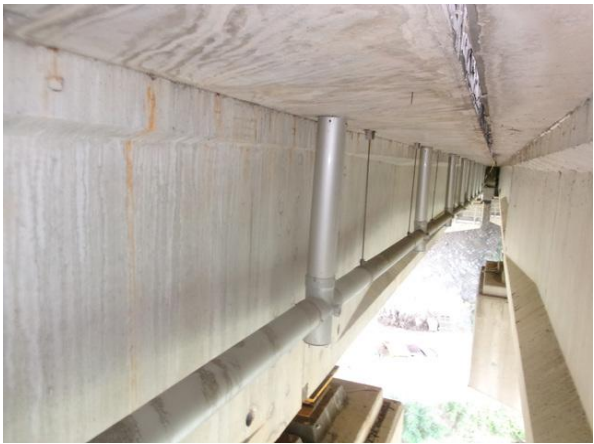
| 배수관 고정상태 양호 | |

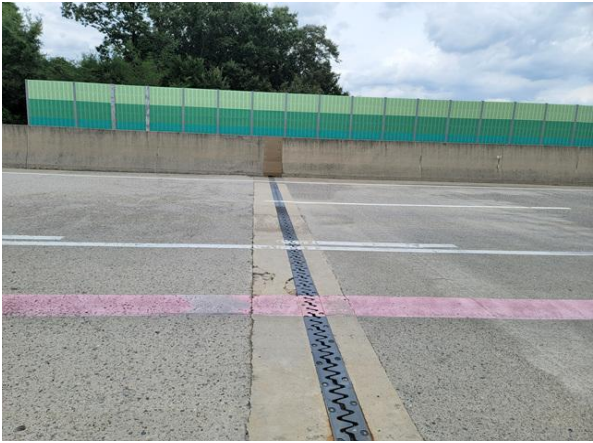
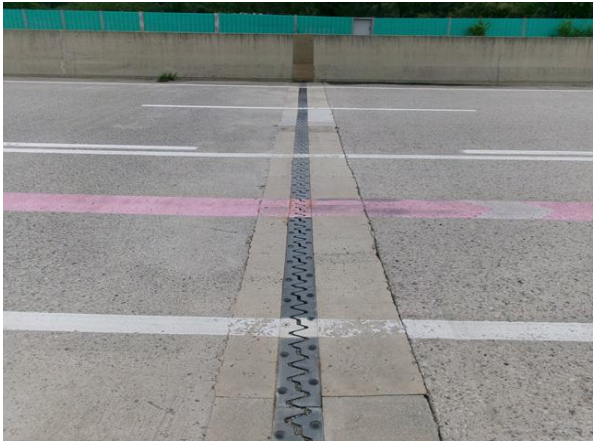
| 신축이음 상태양호 | |

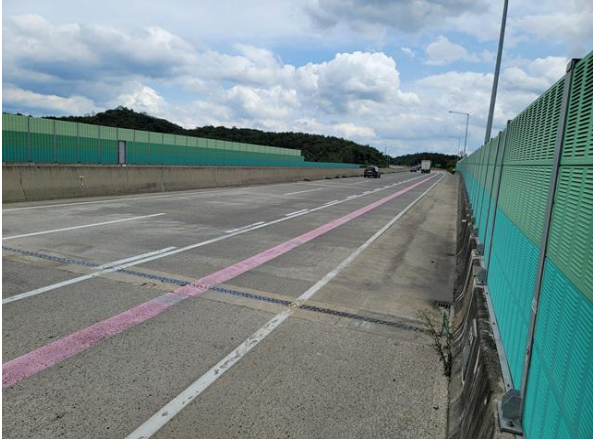
| 교면포장 상태양호 | 교량 배수구 막힘 |

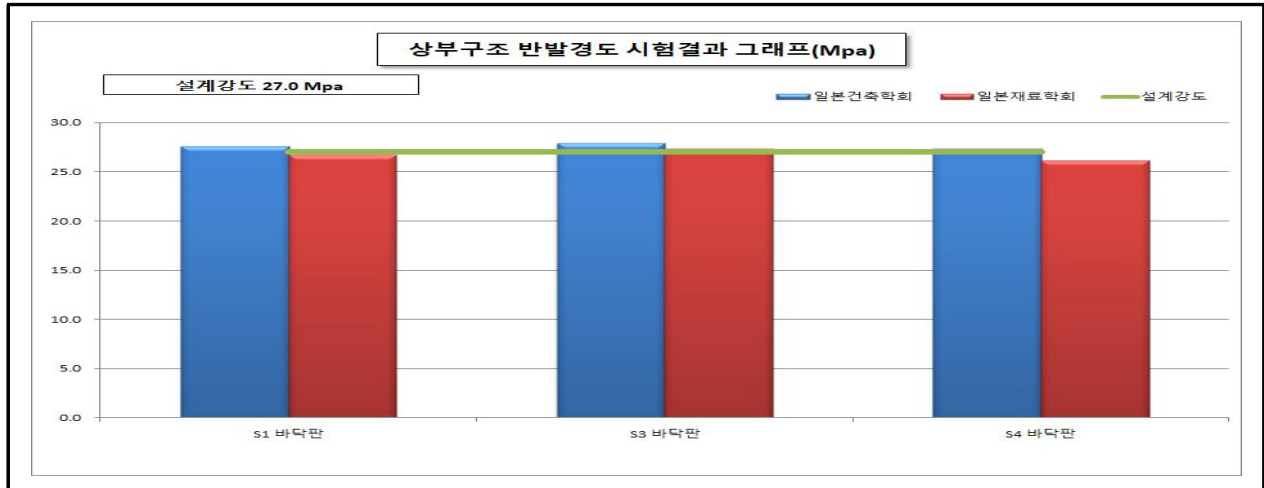
【그림 25.4.2】 상주방향 상부구조 반발경도시험 측정결과

- 반발경도법에 의한 압축강도 측정결과 상부구조(바닥판 하면) 27.3~27.9MPa, 하부구조(교대) 26.7~27.0MPa, 하부구조(교각) 28.2~28.4MPa로 측정되었으며, 설계기준 압축강도(바닥판 하면: 27.0MPa, 교대: 24.0MPa, 교각: 27.0MPa)를 전반적으로 상회하여 콘크리트의 강도상태는 양호한 것으로 확인된다. 또한 비건전부의 측정강도가 설계기준 압축강도를 상회하고, 건전부 대비 99.2%이상으로 콘크리트의 강도는 양호한 상태로 판단된다. 따라서, 금회 시험을 실시한 콘크리트 강도는 공용년수 경과에 따른 강도 저하가 발생되지 않은 것으로 판단된다.

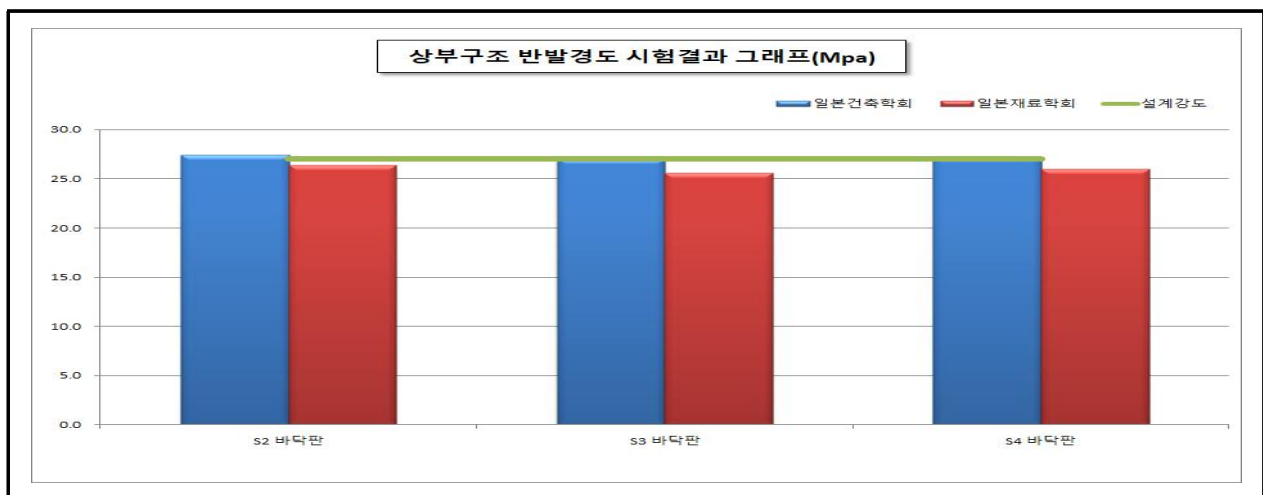
【그림 25.4.2】 영천방향 상부구조 반발경도시험 측정결과

- 반발경도법에 의한 압축강도 측정결과 상부구조(바닥판 하면) 27.0~27.4MPa, 하부구조(교대) 26.6~26.7MPa, 하부구조(교각) 27.4~28.3MPa로 측정되었으며, 설계기준 압축강도(바닥판 하면: 27.0MPa, 교대: 24.0MPa, 교각: 27.0MPa)를 전반적으로 상회하여 콘크리트의 강도상태는 양호한것으로 확인된다. 또한 비건전부의 측정강도가 설계기준 압축강도를 상회하고, 건전부 대비 95.7%이상으로 콘크리트의 강도는 양호한 상태로 판단된다. 따라서, 금회 시험을 실시한 콘크리트 강도는 공용년수 경과에 따른 강도 저하가 발생되지 않은 것으로 판단된다.

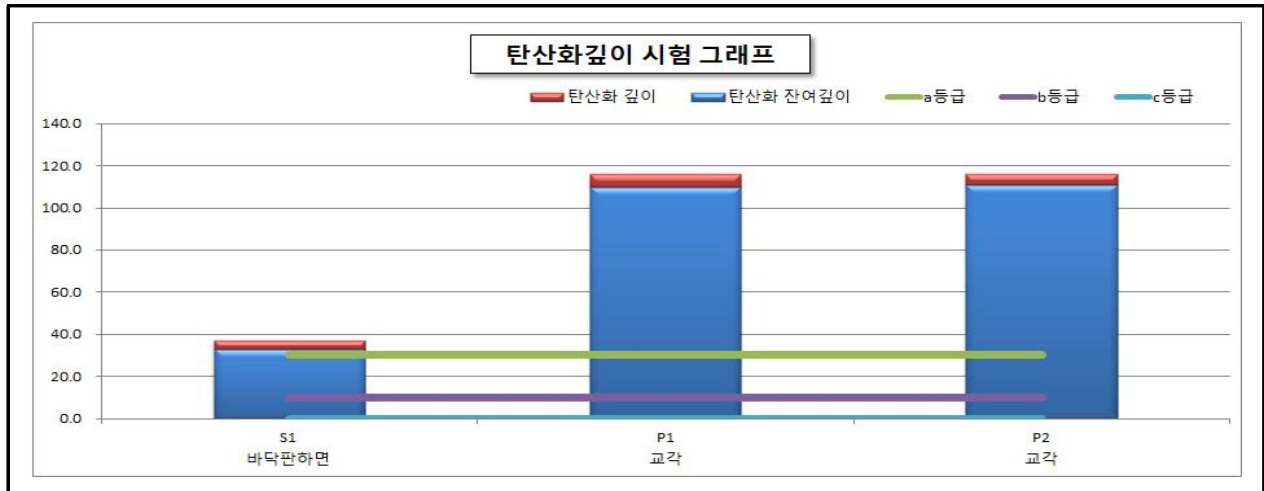
【그림 25.4.4】 상주방향 탄산화 깊이 측정결과

- 탄산화 깊이 측정결과, 상부구조 탄산화깊이는 6.0mm, 하부구조 탄산화깊이는 5.0mm~7.0mm로 측정되었으며, 잔여깊이가 30mm이상을 확보하고, 세부지침 지침기준 "a"로 평가 되어 탄산화에 따른 철근의 부식발생 영향은 없는 것으로 판단된다.

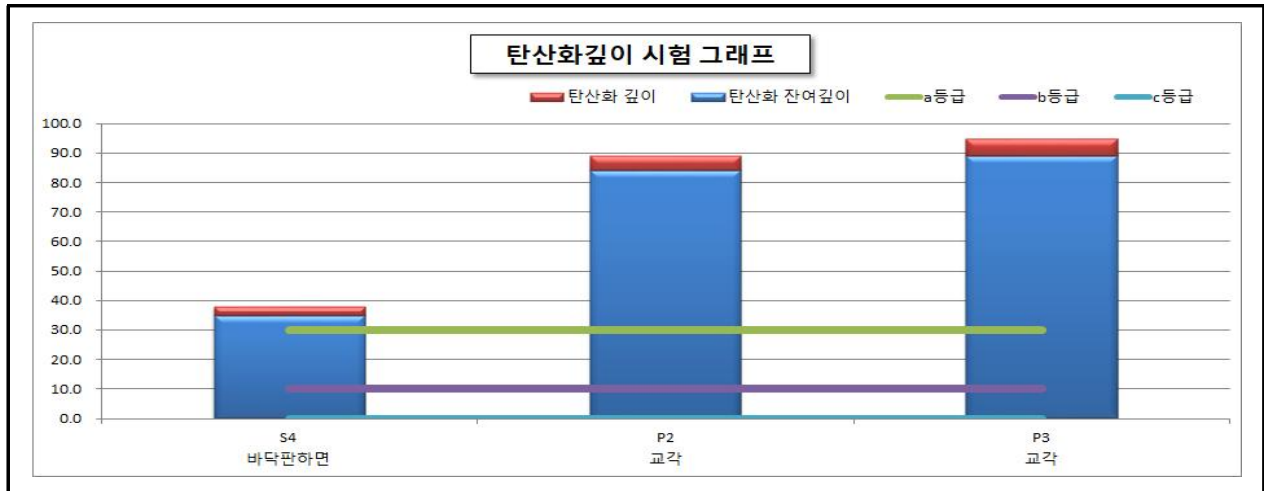
【그림 25.4.5】 영천방향 탄산화 깊이 측정결과

- 탄산화 깊이 측정결과, 상부구조 탄산화깊이는 3.0mm, 하부구조 탄산화깊이는 5.0mm~6.0mm로 측정되었으며, 잔여깊이가 30mm이상을 확보하고, 세부지침 지침기준 "a"로 평가 되어 탄산화에 따른 철근의 부식발생 영향은 없는 것으로 판단된다.
