## 26. 창정교

### 26.1 시설물의 개요

본 시설물은 경상북도 영천시 화산면 효정리(상주영천고속도로 69.542~69.717km)에 위치한 교량으로서 총 연장 175.0m, 폭 23.4m로 시공되어 있다.

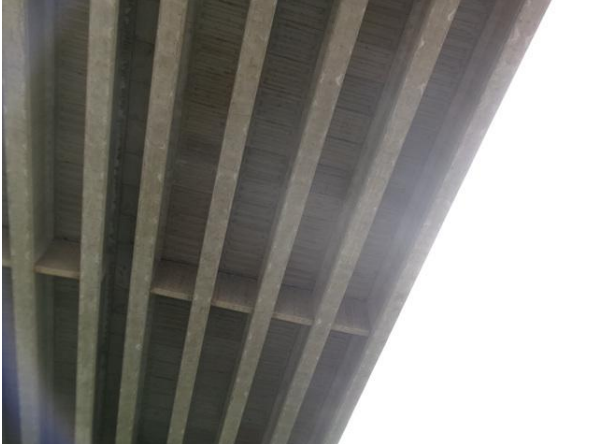
| 손상현황 | • S1 박락(0.2×0.2) | 손상현황 | • S2 바닥판 상태양호 |

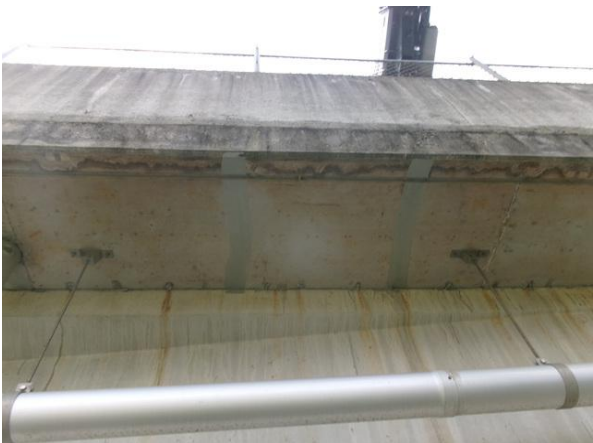
| 손상현황 | • S3 균열(0.3mm미만) | 손상현황 | • S3 균열(0.3mm미만) |
| 원 인 | • 건조수축, 온도변화 등 | 원 인 | • 건조수축, 온도변화 등 |

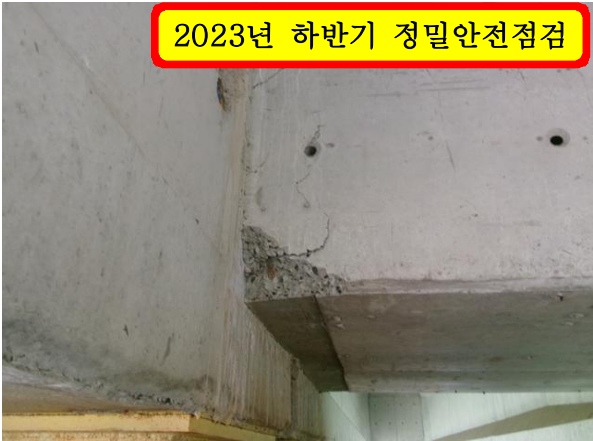
| 손상현황 | • S2-G2~3 박락 및 철근노출(0.3×0.3) | 손상현황 | • S2-G2~3 박락 및 철근노출(0.3×1.0) |
| 원 인 | • - | 원 인 | • 다짐미흡, 손상부 수분침투 등 |

| 조치방안 | • 단면보수 | 조치방안 | • 단면보수(방청) |

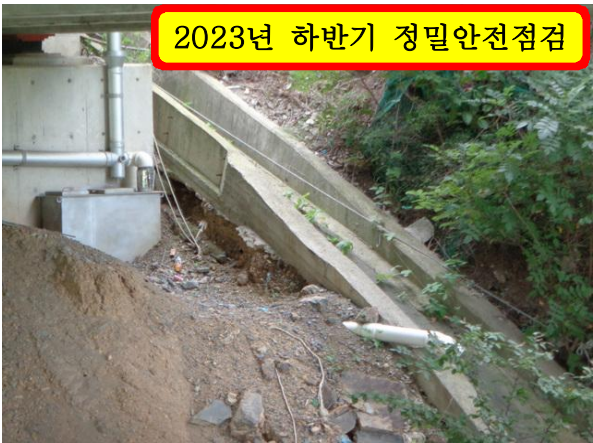
| 손상현황 | • A1 법면 토사유실(1.0×1.0×1.0) | 손상현황 | • A1 법면 토사유실(1.0×1.0×1.0) |
| 원 인 | • - | 원 인 | • 공용기간 증가, 우수유입 |

| 조치방안 | • - | 조치방안 | • 주의관찰 |

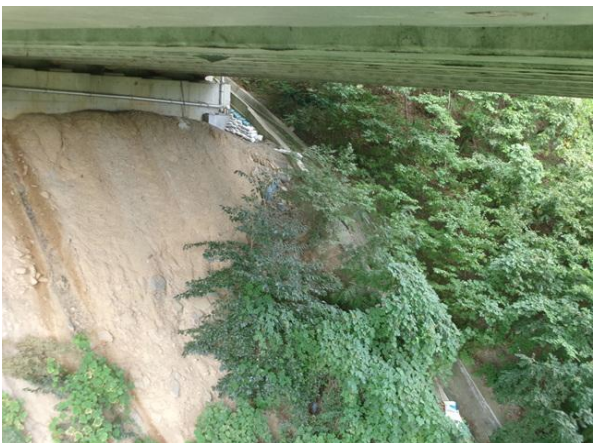
| 손상현황 | • A1 법면 토사유실(1.0×1.0×1.0) | 손상현황 | • A1 재료분리(1.0×1.0) |
| 원 인 | • 공용기간 증가, 우수유입 | 원 인 | • 다짐미흡, 마감미흡 등 |

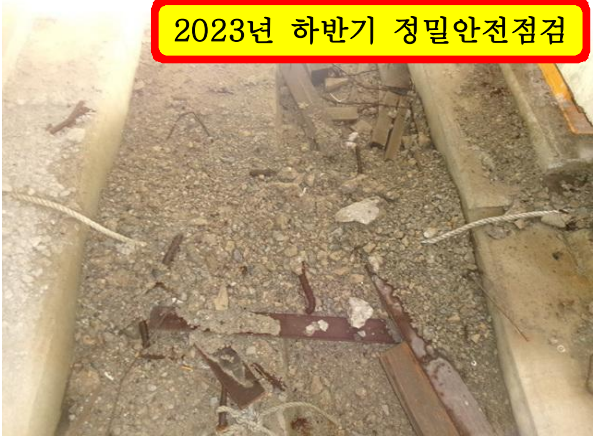
| 손상현황 | • P3 폐자재적치(10.0×1.0) | 손상현황 | • P3 폐자재적치(10.0×1.0) -보수- |
| 원 인 | • - | 원 인 | • - |

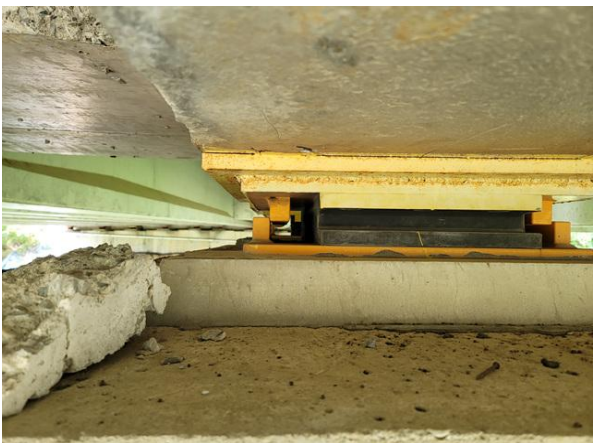
| <p>손상현황</p> <ul style="list-style-type: none"><li>• P1-Sh8 스톱퍼 간섭(1EA)</li></ul> <p>원 인</p> <ul style="list-style-type: none"><li>• 시공미흡, 등</li></ul> <p>조치방안</p> <ul style="list-style-type: none"><li>• 주의관찰</li></ul> | <p>손상현황</p> <ul style="list-style-type: none"><li>• P2-Sh8 무수축몰탈 균열(0.3mm미만)</li></ul> <p>원 인</p> <ul style="list-style-type: none"><li>• 건조수축, 온도변화 등</li></ul> <p>조치방안</p> <ul style="list-style-type: none"><li>• 표면처리</li></ul> |

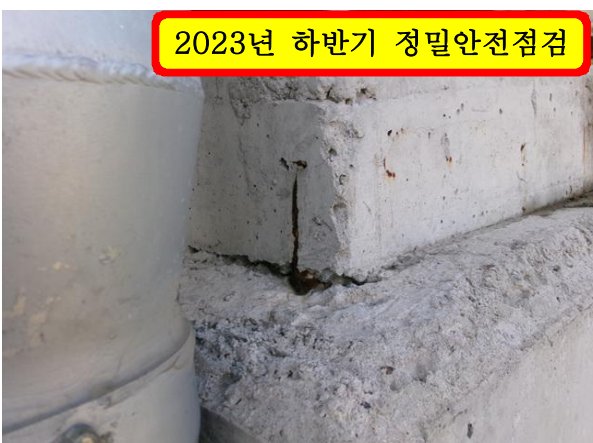
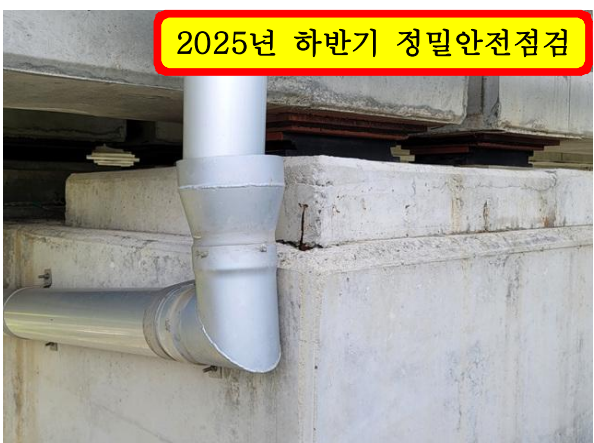
| <p>손상현황</p> <ul style="list-style-type: none"><li>• P3-Sh6 받침콘크리트 철근노출(0.1×0.1)</li></ul> <p>원 인</p> <ul style="list-style-type: none"><li>• 피복부족 등</li></ul> <p>조치방안</p> <ul style="list-style-type: none"><li>• 단면보수(방청)</li></ul> | <p>손상현황</p> <ul style="list-style-type: none"><li>• P3-Sh6 받침콘크리트 철근노출(0.1×0.1)</li></ul> <p>원 인</p> <ul style="list-style-type: none"><li>• 피복부족 등</li></ul> <p>조치방안</p> <ul style="list-style-type: none"><li>• 단면보수(방청)</li></ul> |

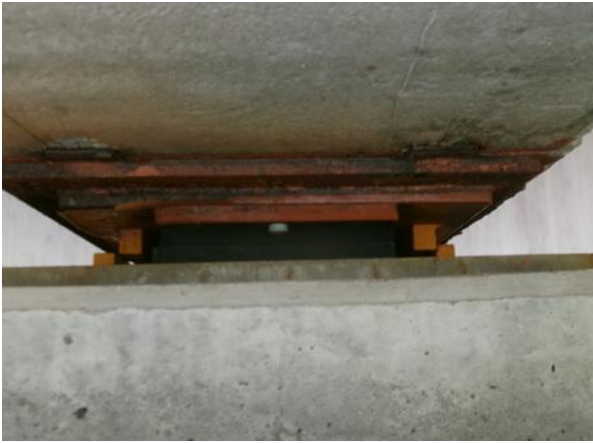
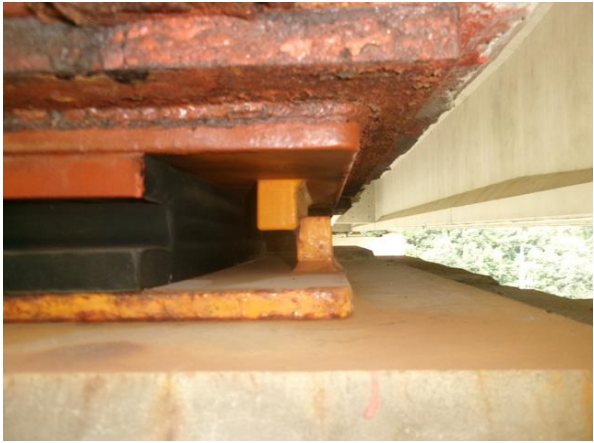
| 손상현황 | • P3-Sh8 본체 볼트풀림(1EA) | 손상현황 | • P3-Sh8 스토퍼 간섭(1EA) |
| 원 인 | • 시공미흡, 장기공용 등 | 원 인 | • 시공미흡, 횡방향 거동 등 |

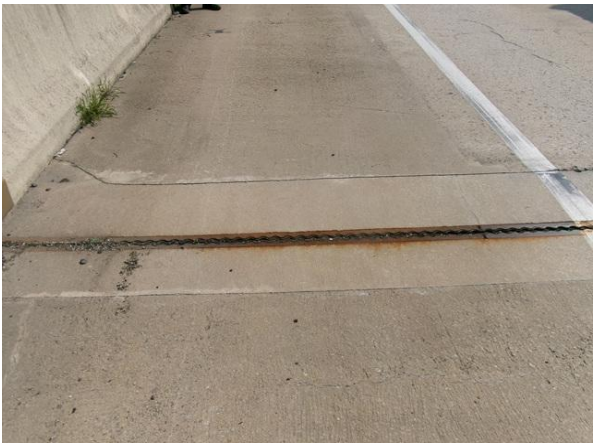
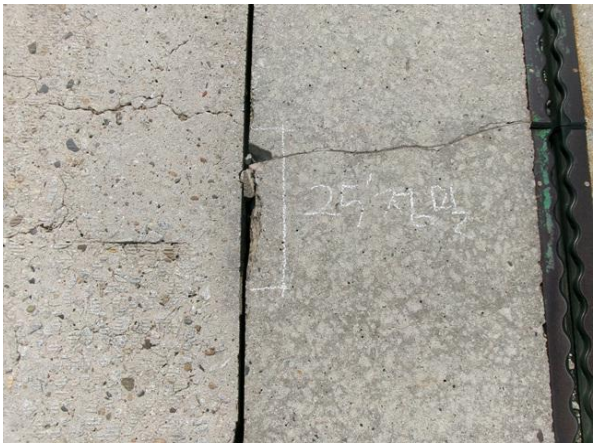
| 손상현황 | • A2 본체부식(L=10.0m) | 손상현황 | • A2 후타재 파손(0.1×0.2) |
| 원 인 | • 장기공용, 우수유입 등 | 원 인 | • 중차량 반복통행, 외부충격 등 |
| 조치방안 | • 재도장 | 조치방안 | • 단면보수 |

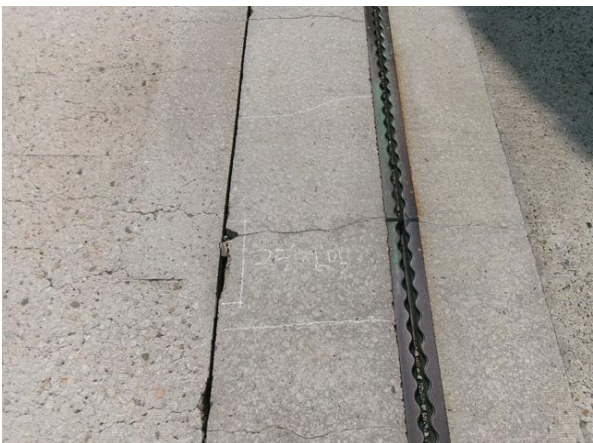
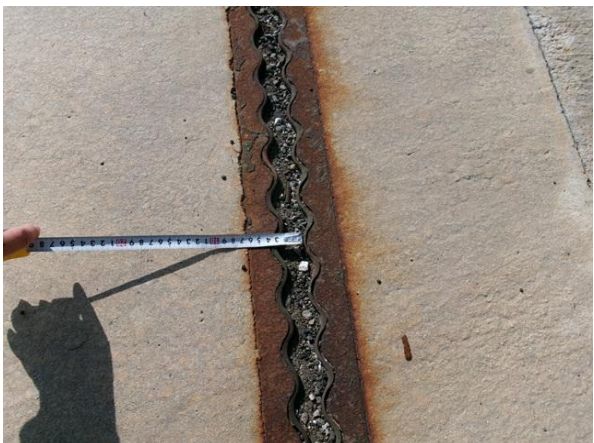
| 손상현황 | • A2 후타재 균열 | 손상현황 | • A2 유간 여유량부족(수축) |
| 원 인 | • 건조수축, 차량윤하중 등 | 원 인 | • 설계오류, 시공미흡 등 |

- 신축이음장치에 대한 실측유간은 바닥판, 거더, 신축이음 유간 중 여유량이 가장 작은 신축이음 유간으로 검토하였고, 측정일 온도는 25.8℃(9월 16일)로써 이때 측정유간은 33.0~35.0mm 범위로 나타나 설계온도에 대한 충분한 여유량을 확보하고 있으나 신축이음 A2의 경우 수축여유량이 부족한 것으로 확인되었고, 수축여유량 부족으로 인한 손상은 조사되지 않았다. 이에 정기적인 점검을 통하여 신축유간량 및 손상의 추가 발생여부를 확인하고 신규손상의 발생시 신축여유량을 확보하기 위한 신축이음장치 재설치 등의 조치가 필요하다고 판단된다.

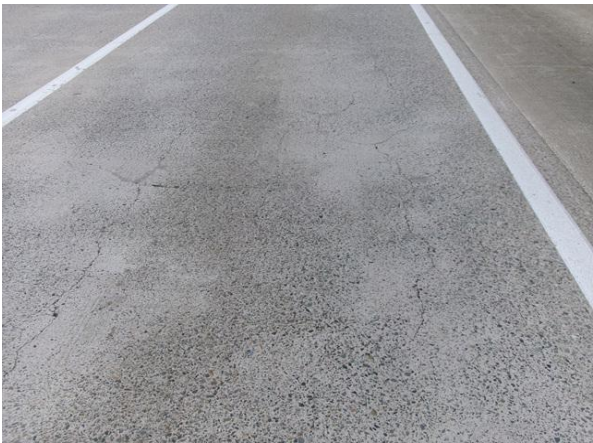
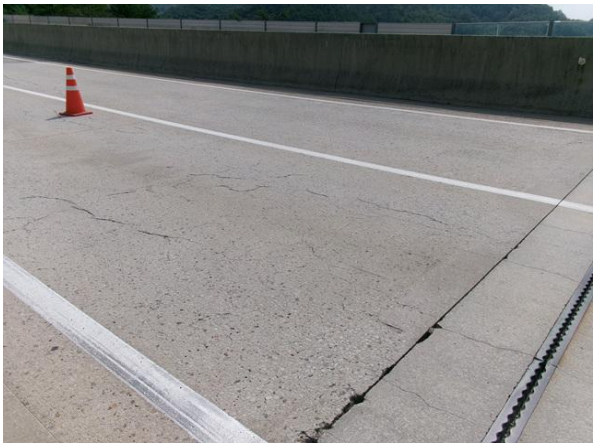
| 손상현황 | • S4 포장 망상균열(35.0×7.0) | 손상현황 | • S5 접속부 포장 망상균열(20.0×7.0) |
| 원 인 | • 건조수축, 중차량 통행 등 | 원 인 | • 건조수축, 온도변화 등 |

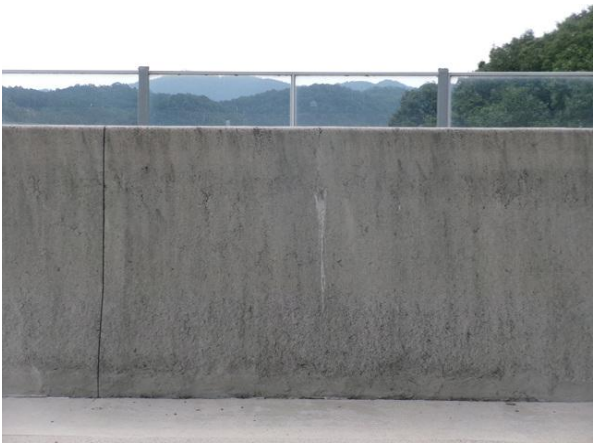
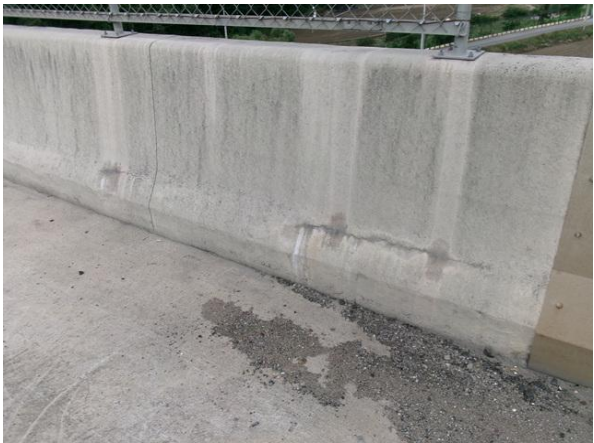
| 손상현황 | • S2 중분대 균열(0.3mm미만) | 손상현황 | • S3 균열(0.3mm미만) |
| 원 인 | • 건조수축, 거푸집 조기탈거 등 | 원 인 | • 건조수축, 거푸집 조기탈거 등 |
| 조치방안 | • 표면처리 | 조치방안 | • 표면처리 |

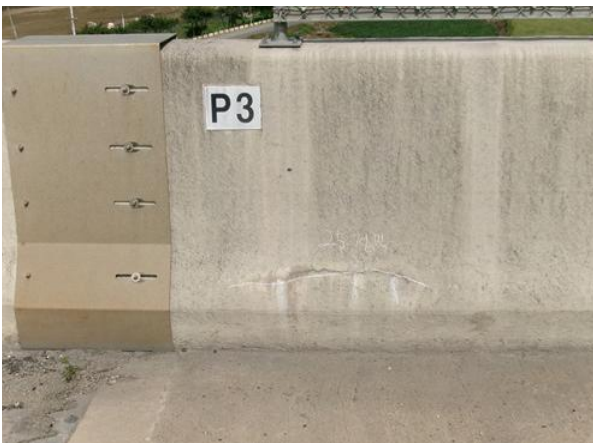
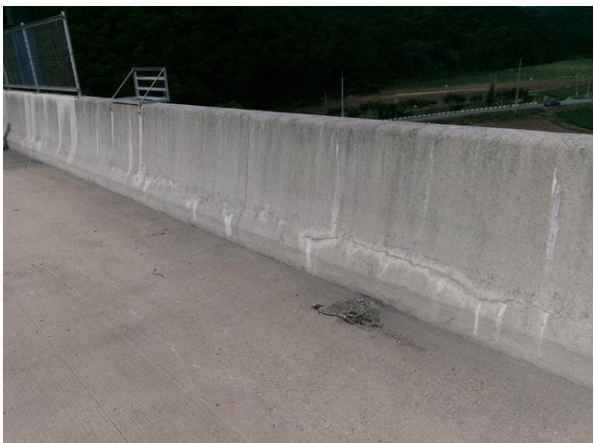
| 손상현황 | • S4 균열(0.3mm이상) | 손상현황 | • S4 균열(0.3mm이상) |
| 원 인 | • 손상부 우수유입, 건조수축 등 | 원 인 | • 손상부 우수유입, 건조수축 등 |

- 방호벽에서 조사된 균열(0.3mm미만, 이상)의 경우 건조수축, 계절변화에 따른 온도변화, 거푸집 조기탈거 등 복합적인 원인에 의한 손상으로 판단되며, 부재의 내구성 확보 및 손상의 진전 방지를 위하여 표면처리, 주입보수 등 적절한 방안의 보수를 실시하는 것이 필요할 것으로 판단된다.

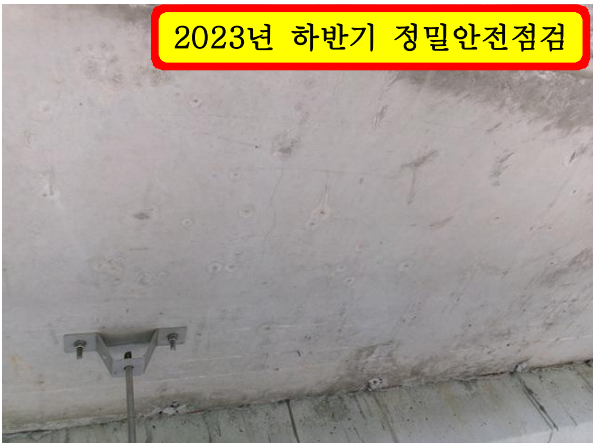
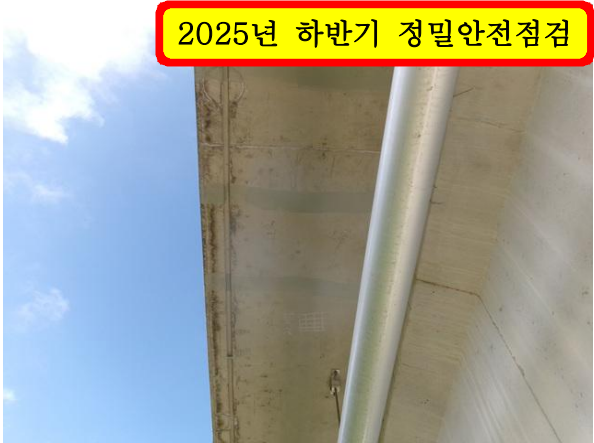
| 손상현황 | • S2 균열(0.3mm미만) | 손상현황 | • S2 균열(0.3mm미만) -보수- |

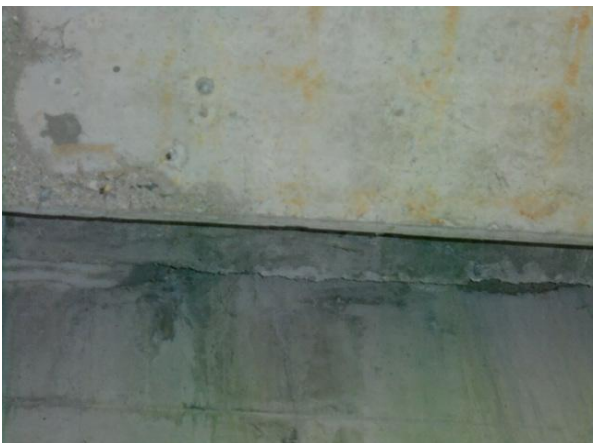
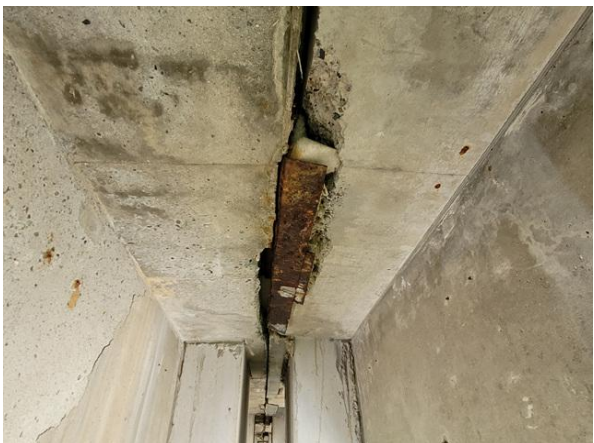
| 손상현황 | • S1 층분리(0.2×0.5) | 손상현황 | • S3 파손(1.5×0.3) |
| 원 인 | • 다짐미흡 손상부 우수유입 등 | 원 인 | • 외부충격, 다짐미흡 등 |

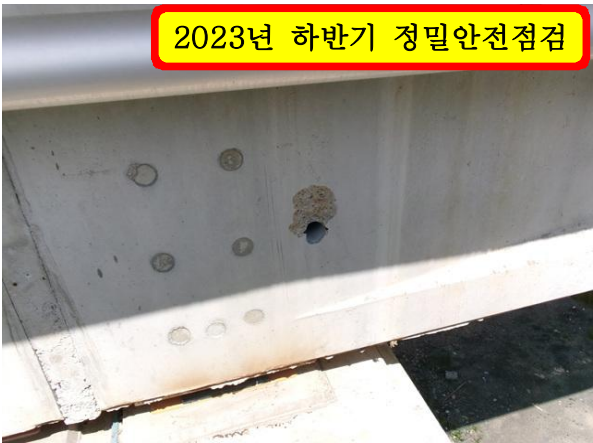
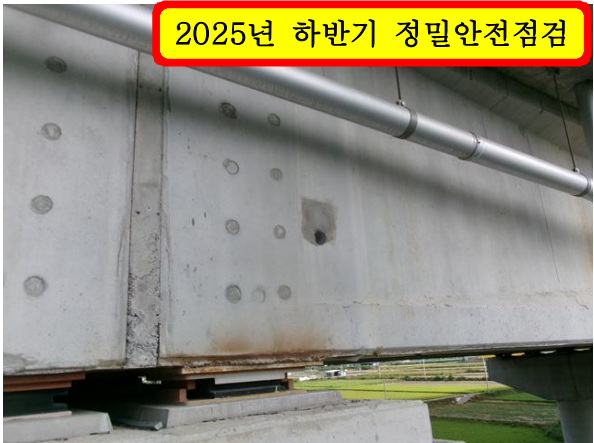
| 손상현황 | • S3-G5 인양홀 박락(0.2×0.2) | 손상현황 | • S3-G5 인양홀 박락(0.2×0.2) -보수- |

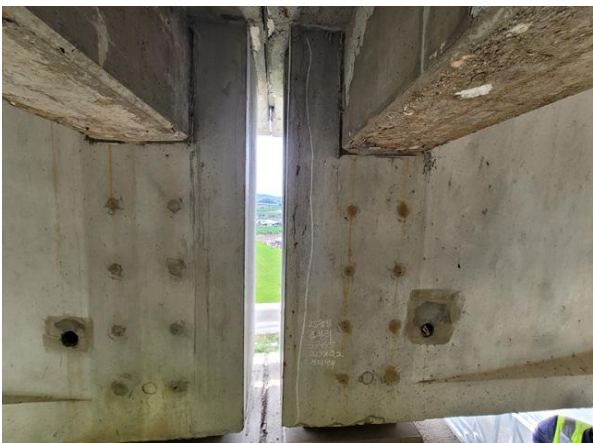
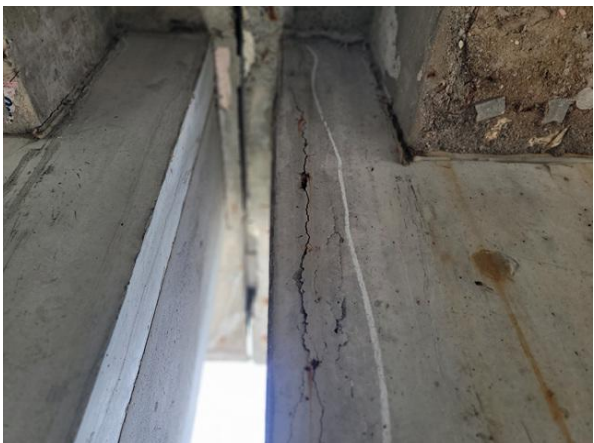
| 손상현황 | • S3-G5 충분리(2.0×0.2) | 손상현황 | • S3-G5 충분리(2.0×0.2) |
| 원 인 | • 다짐미흡, 손상부 우수유입 등 | 원 인 | • 다짐미흡, 손상부 우수유입 등 |

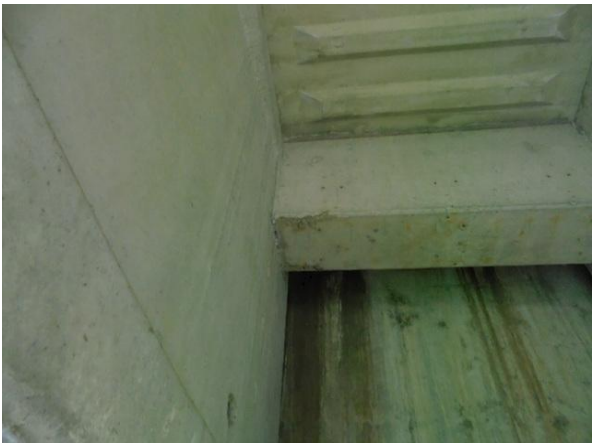
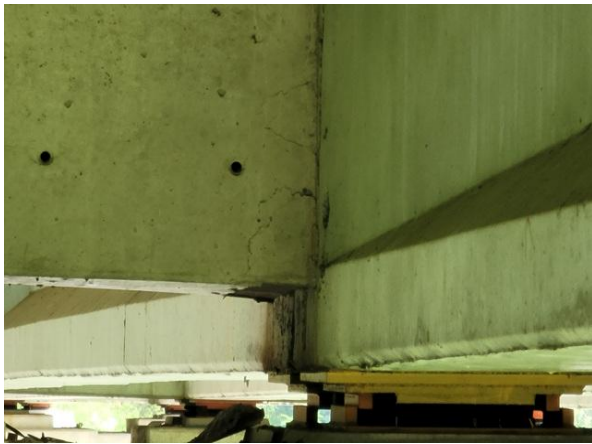
| 손상현황 | • S1-G2~3 재료분리(0.3×0.3) | 손상현황 | • S1-G4~5 층분리(0.5×0.5) |
| 원 인 | • 다짐미흡, 시공미흡 등 | 원 인 | • 다짐미흡, 손상부 수분침투 등 |

| 조치방안 | • 단면보수 | 조치방안 | • 단면보수 |

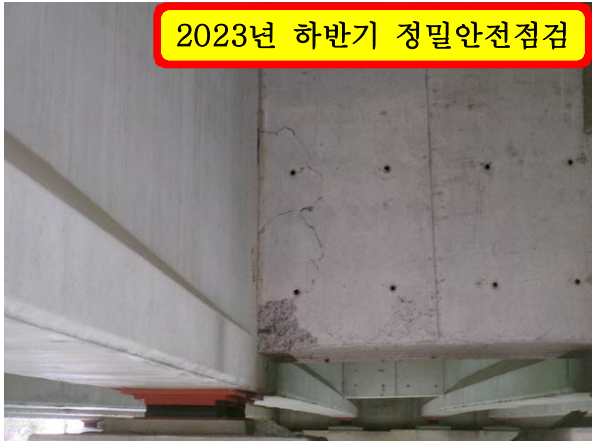
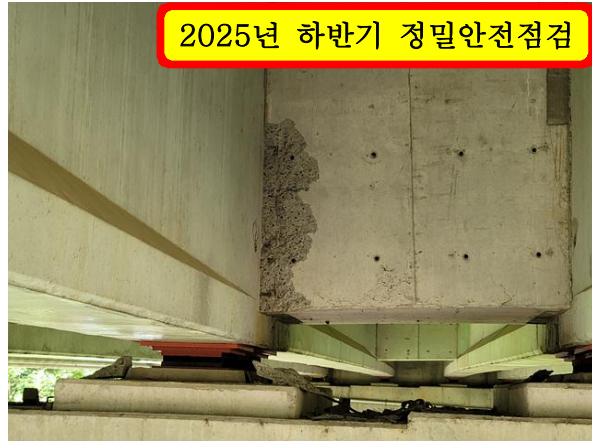
| 손상현황 | • S2-G1~2 박락 및 철근노출 | 손상현황 | • S2-G1~2 박락 및 철근노출(0.5×1.5) |
| 원 인 | • - | 원 인 | • 다짐미흡, 손상부 수분침투 등 |

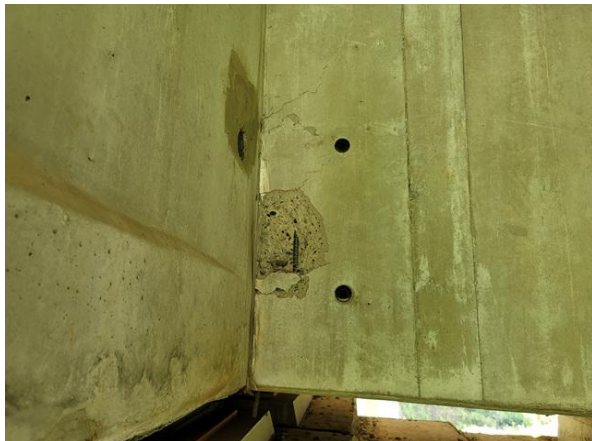
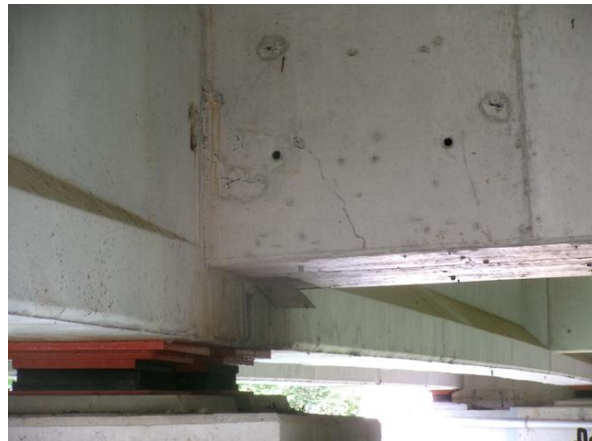
| 손상현황 | • S2-G2~3 박락 및 철근노출(1.0×0.3) | 손상현황 | • S2-G3~4 층부(0.3×0.5) |
| 원 인 | • 다짐미흡, 손상부 수분침투 등 | 원 인 | • 다짐미흡, 손상부 수분침투 등 |

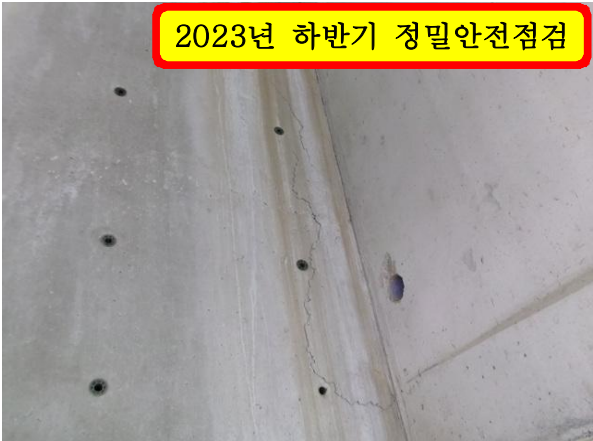
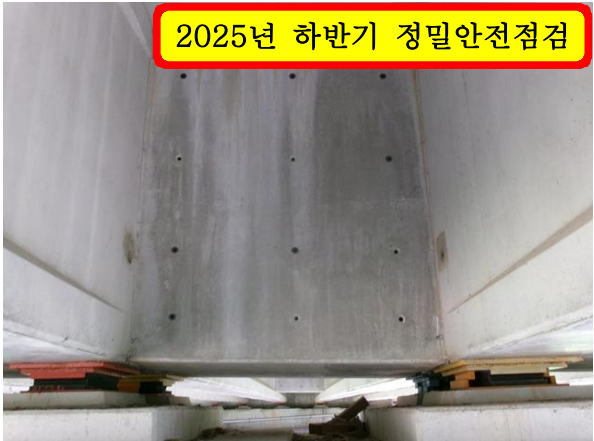
| 손상현황 | • S4-G2~3 층분리(0.3×0.5) | 손상현황 | • S4-G2~3 층분리(0.5×2.0) |
| 원 인 | • - | 원 인 | • 다짐미흡, 손상부 수분침투 등 |

| 조치방안 | • - | 조치방안 | • 단면보수 |

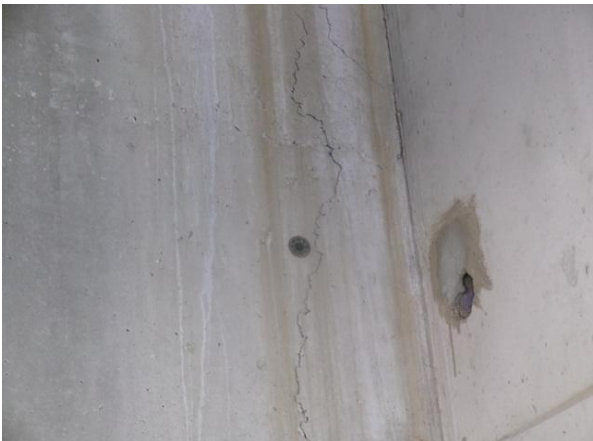
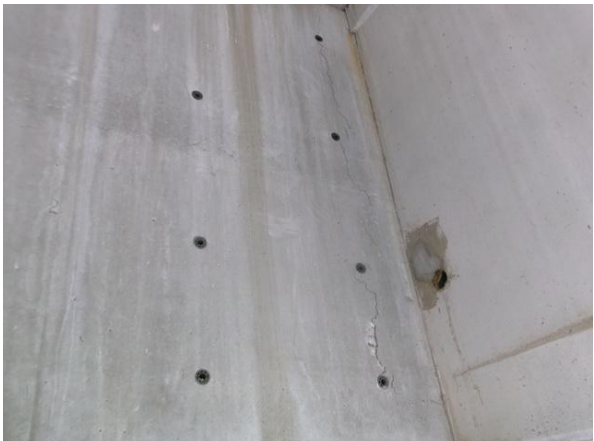
| 손상현황 | • S4-G3~4 층분리(0.3×2.0) | 손상현황 | • S5-G4~5 층분리(0.3×2.0) |
| 원 인 | • 다짐미흡, 손상부 수분침투 등 | 원 인 | • 다짐미흡, 손상부 수분침투 등 |

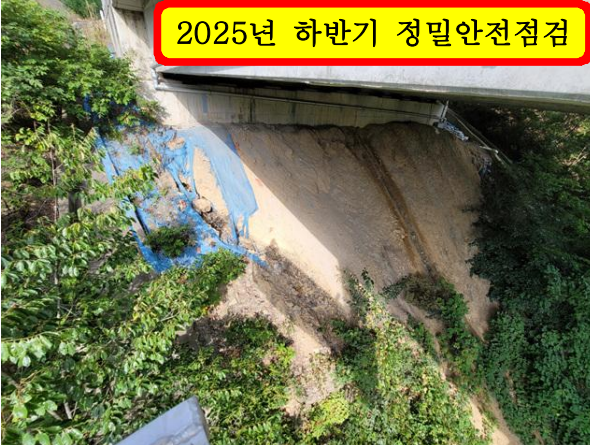
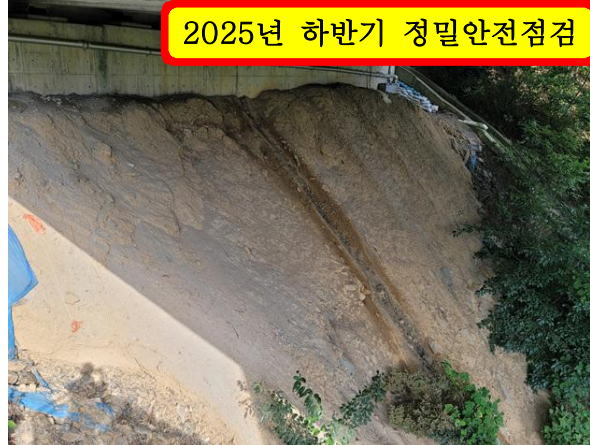
| <table border="1"> <tr> <td>손상현황</td><td>• A1 법면유실</td></tr> <tr> <td>원 인</td><td>• 우수유입 등</td></tr> <tr> <td>조치방안</td><td>• 주의관찰</td></tr> </table> | 손상현황 | • A1 법면유실 | 원 인 | • 우수유입 등 | 조치방안 | • 주의관찰 | <table border="1"> <tr> <td>손상현황</td><td>• A1 법면유실</td></tr> <tr> <td>원 인</td><td>• 우수유입 등</td></tr> <tr> <td>조치방안</td><td>• 주의관찰</td></tr> </table> | 손상현황 | • A1 법면유실 | 원 인 | • 우수유입 등 | 조치방안 | • 주의관찰 |

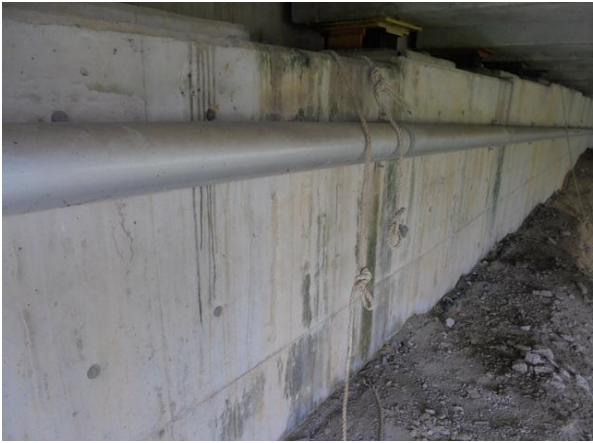
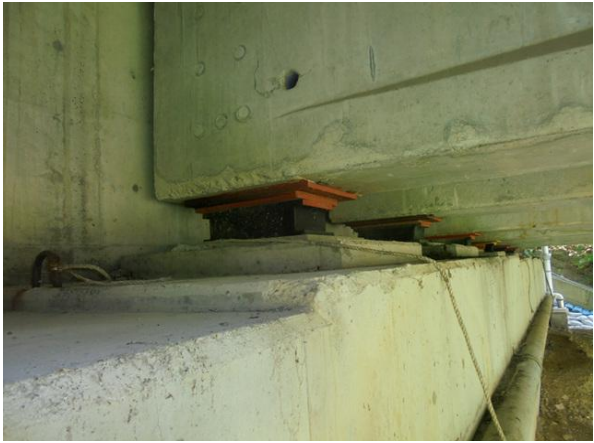
| 손상현황 | • A1 누수흔적(5.0×2.0) | 손상현황 | • A2 표면박리(0.2×0.2) |
| 원 인 | • 공용중 열화, 외부 우수유입 등 | 원 인 | • 다짐미흡, 마감미흡 등 |

| 조치방안 | • 표면처리 | 조치방안 | • 단면보수 |

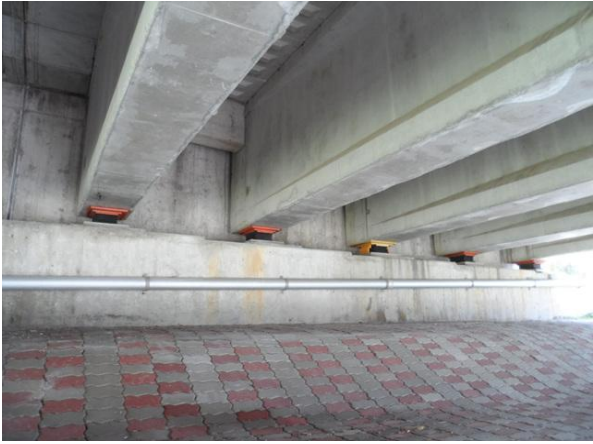
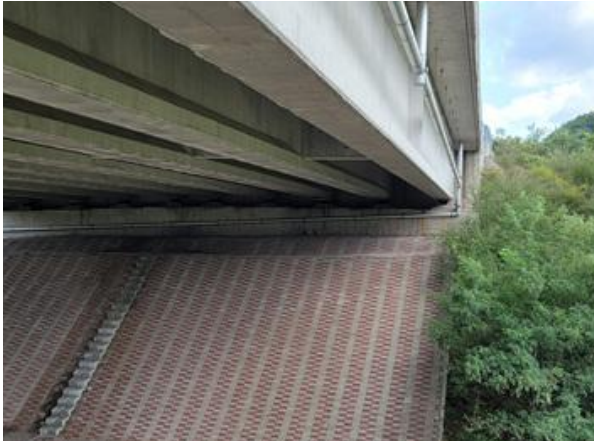
| 손상현황 | • A2 교대 상태양호 | 손상현황 | • A2 교대 상태양호 |
| 원 인 | • - | 원 인 | • - |

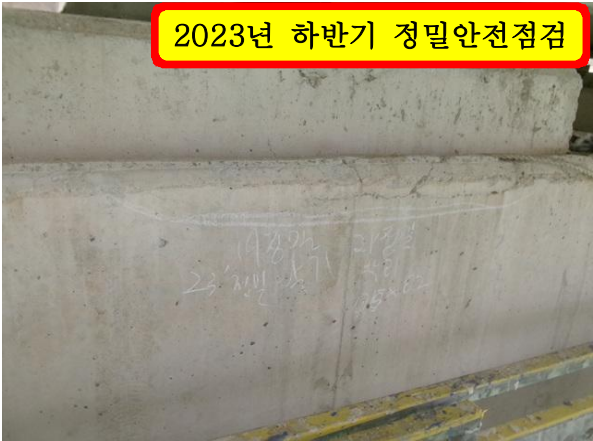
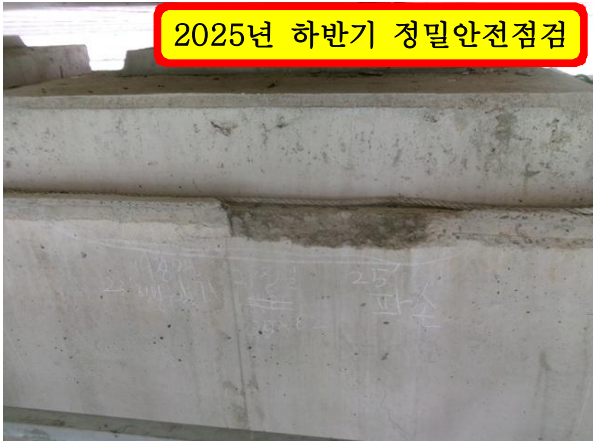
| 손상현황 | • P2 박리 (0.2×0.5) | 손상현황 | • P2 파손 (0.2×0.5) |
| 원 인 | • - | 원 인 | • 다짐미흡, 외부충격 등 |

| 조치방안 | • - | 조치방안 | • 단면보수 |

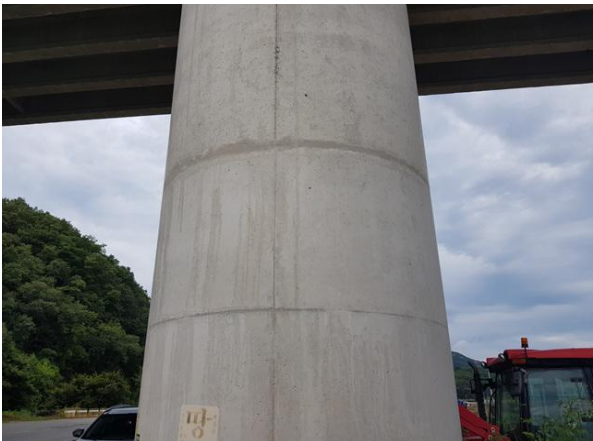
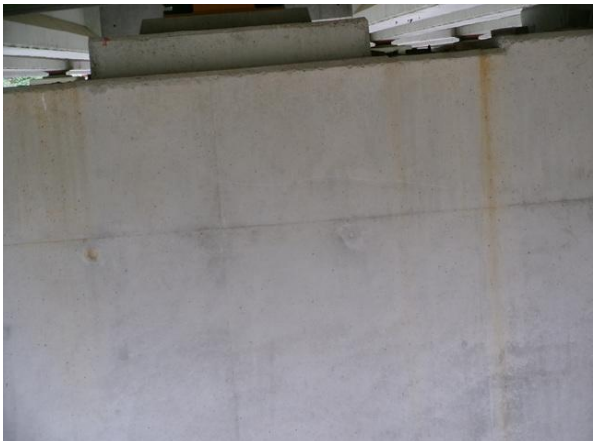
| 손상현황 | • P2 망상균열 (1.5×2.0) | 손상현황 | • P4 균열 (0.3mm미만) |
| 원 인 | • 건조수축, 온도변화 등 | 원 인 | • 건조수축, 거푸집 조기탈거 등 |

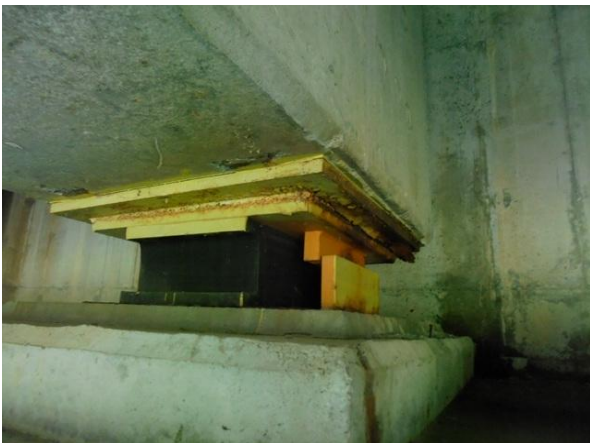
손상현황 • A1-Sh3 플레이트 부식(1EA)  
원 인 • 외부 우수유입 등  
조치방안 • 재도장

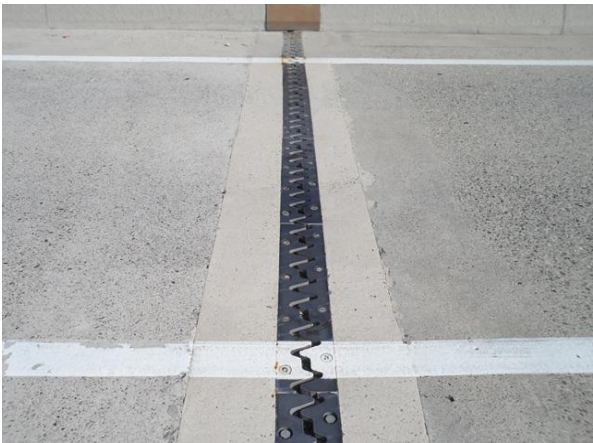
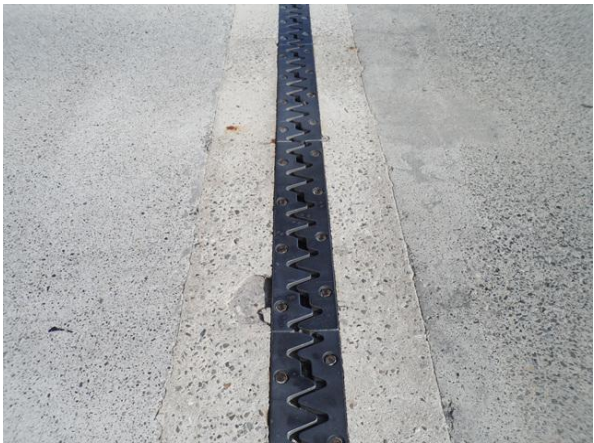
| 손상현황 | • P3 후타재 균열 | 손상현황 | • A1 후타재 재료분리(0.5×3.0) |
| 원 인 | • 차량의 윤하중, 건조수축 등 | 원 인 | • 차량윤하중, 장기공용 등 |

| 조치방안 | • 주의관찰 | 조치방안 | • 단면보수 |

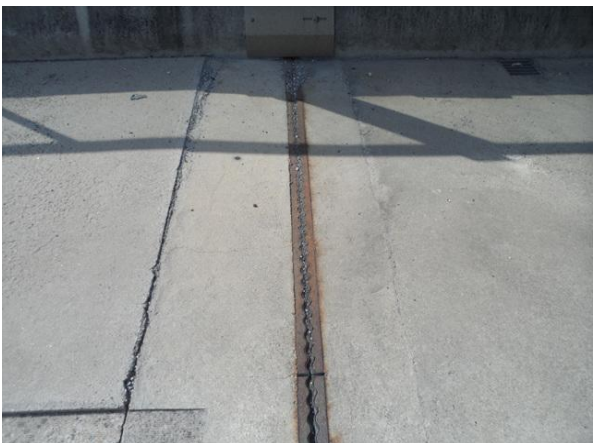
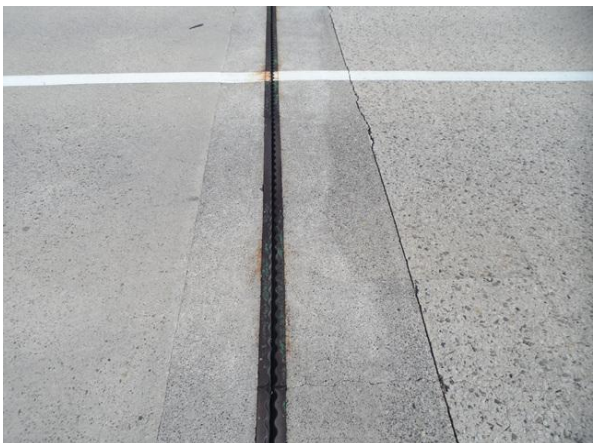
| 손상현황 | • A2 이물질 퇴적(L=3.0) | 손상현황 | • A2 후타재 균열 |
| 원 인 | • 장기공용, 비산먼지퇴적 등 | 원 인 | • 차량 반복통행, 건조수축 등 |

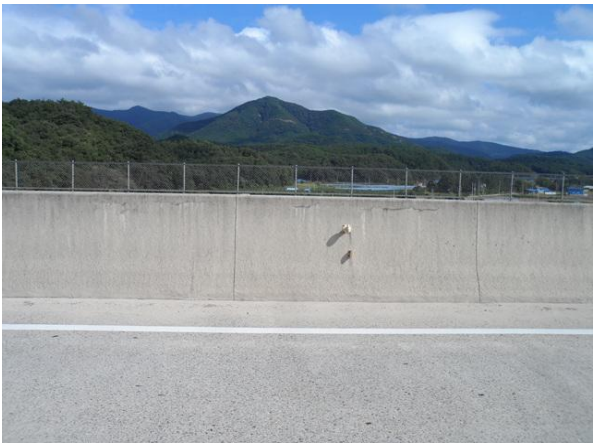
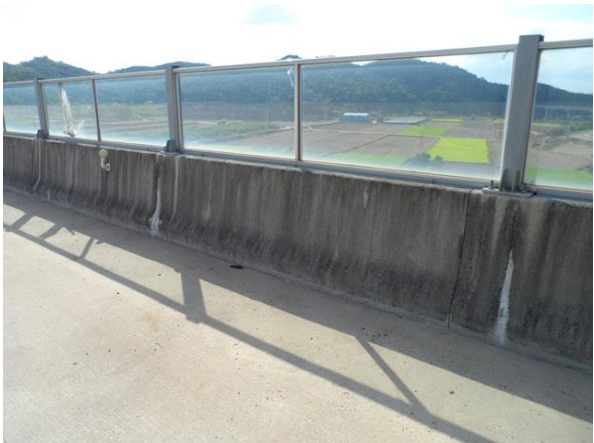
| 손상현황 | • S2 중분대 균열(0.3mm미만) | 손상현황 | • S4 중분대 균열(0.3mm미만) |
| 원 인 | • 건조수축, 온도변화 등 | 원 인 | • 건조수축, 온도변화 등 |

| 조치방안 | • 표면처리 | 조치방안 | • 표면처리 |

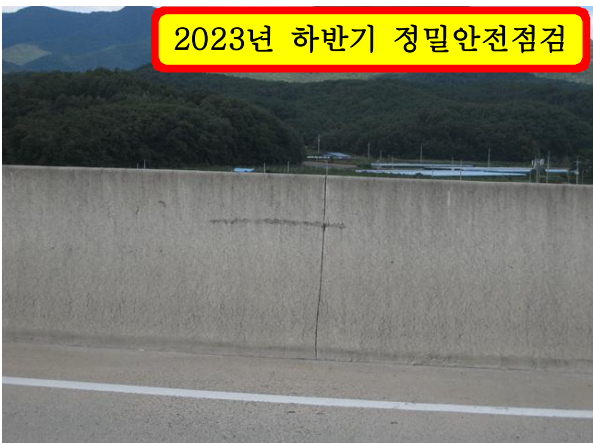
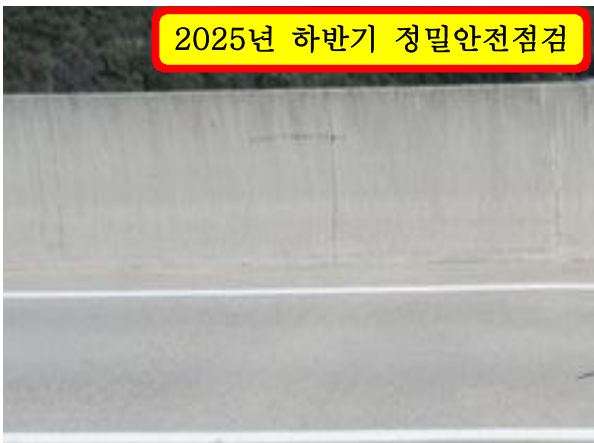
【사진 26.3.53】 방호벽 및 중분대 손상현황

| 손상현황 | • S4 중분대 균열(0.1×1.0) | 손상현황 | • S4 중분대 균열(0.1×1.0) |
| 원 인 | • - | 원 인 | • 외부충격 등 |

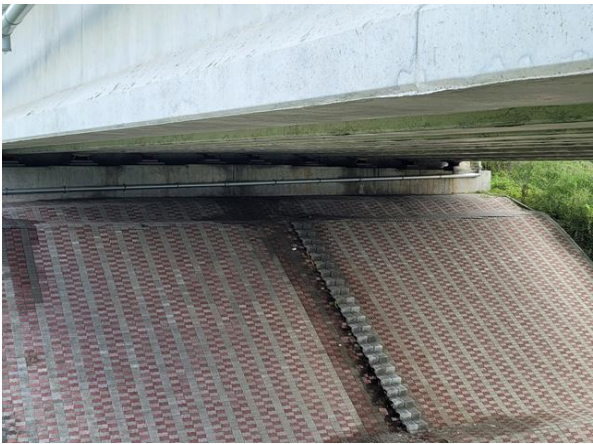
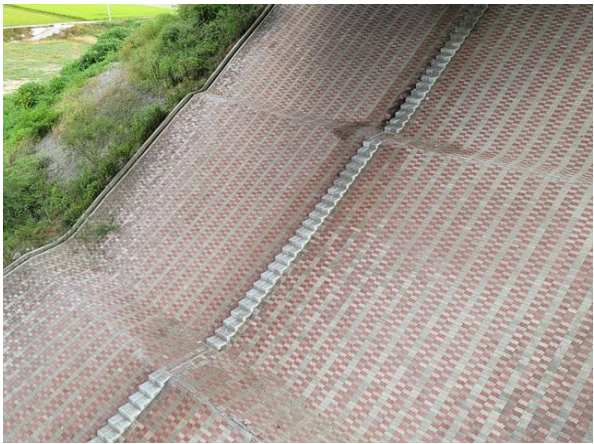
【사진 26.3.55】 교량 점검시설 손상현황

| 손상현황 | • A2 점검계단 상태양호 | 손상현황 | • A2 점검계단 상태양호 |
| 원 인 | • - | 원 인 | • - |

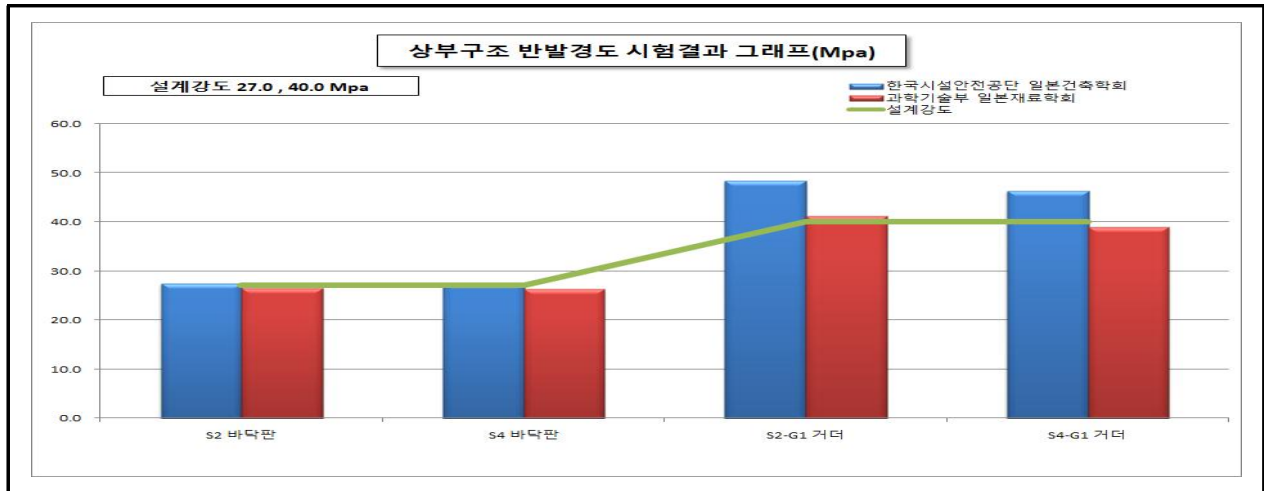
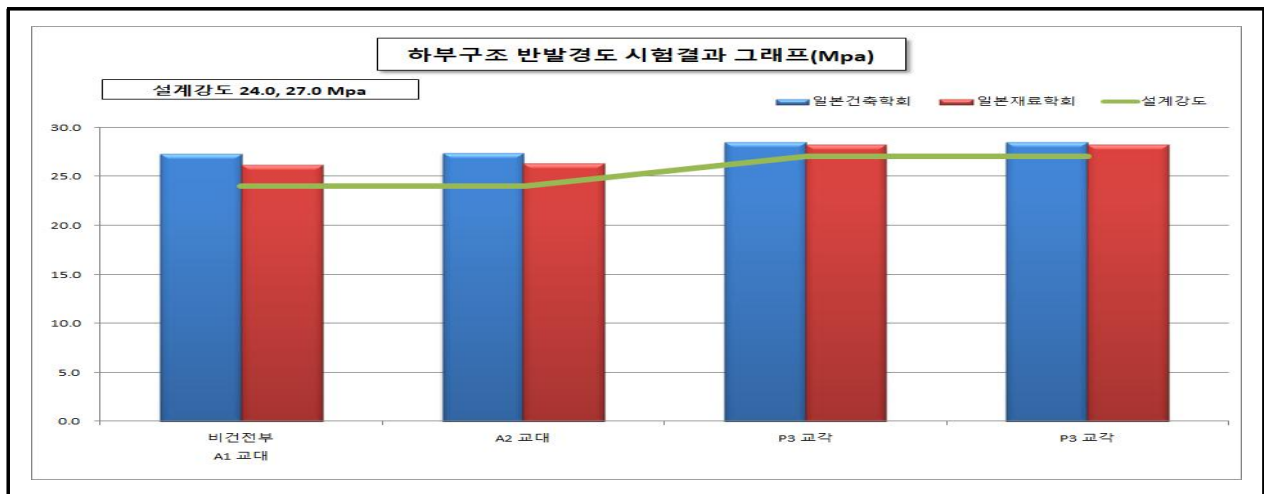
- 반발경도법에 의한 압축강도 측정결과 상부구조(바닥판 하면) 27.4~27.5MPa, 상부구조(거더) 46.3~48.3MPa, 하부구조(교대) 27.3~27.4MPa, 하부구조(교각) 27.7~28.5MPa로 측정되었으며, 설계기준 압축강도(바닥판 하면: 27.0MPa, 거더: 40MPa, 교대: 24.0MPa, 교각: 27.0MPa)를 전반적으로 상회하여 콘크리트의 강도상태는 양호한것으로 확인된다. 또한 비건전부의 측정강도가 설계기준 압축강도를 상회하고, 건전부 대비 99.6%이상으로 콘크리트의 강도는 양호한 상태로 판단된다. 따라서, 금회 시험을 실시한 콘크리트 강도는 공용년수 경과에 따른 강도 저하가 발생되지 않은 것으로 판단된다.
