## 30. 화산JCT RAMP-H교

### 30.1 시설물의 개요

본 시설물은 경상북도 영천시 화산면 가상리 508-1(화산JCT Ramp)에 위치한 교량으로서 총 연장 100.0m, 폭 8.5m, 편도 1차로로 시공되어 있다.

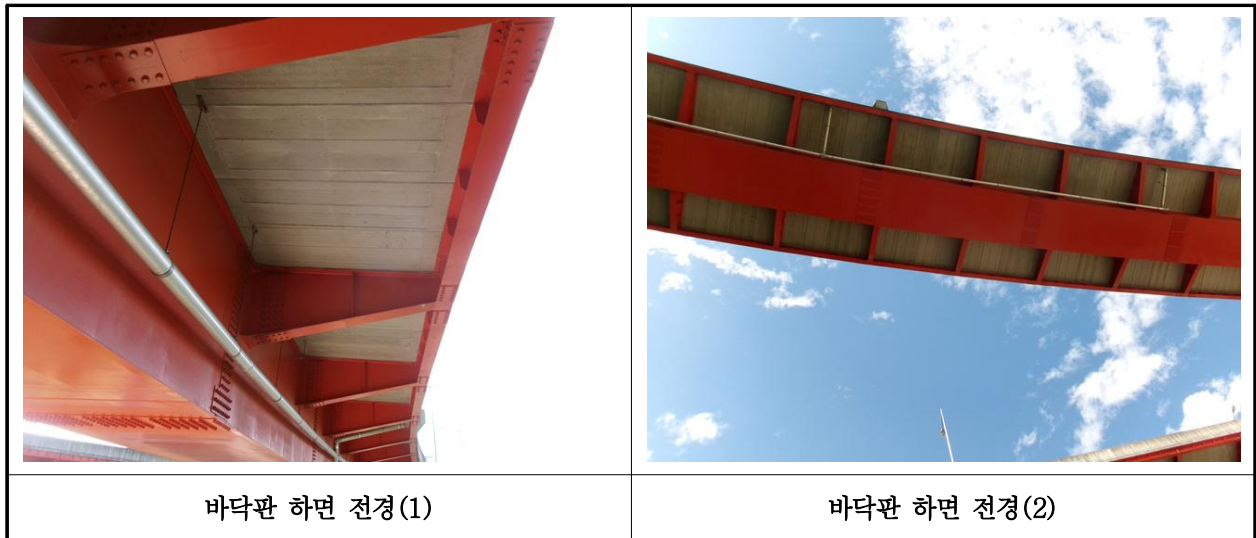
【사진 30.3.2】 바닥판하면 전경

- 화산JCT RAMP-H교는 총 2경간으로 이루어져 있으며, 연장은 L=100.0m, 폭 8.5m로 바닥판은 콘크리트 데크플레이트로 시공되어 있다.
- 바닥판 하면에 대한 현장조사는 도보를 이용한 근접조사를 실시하였다.

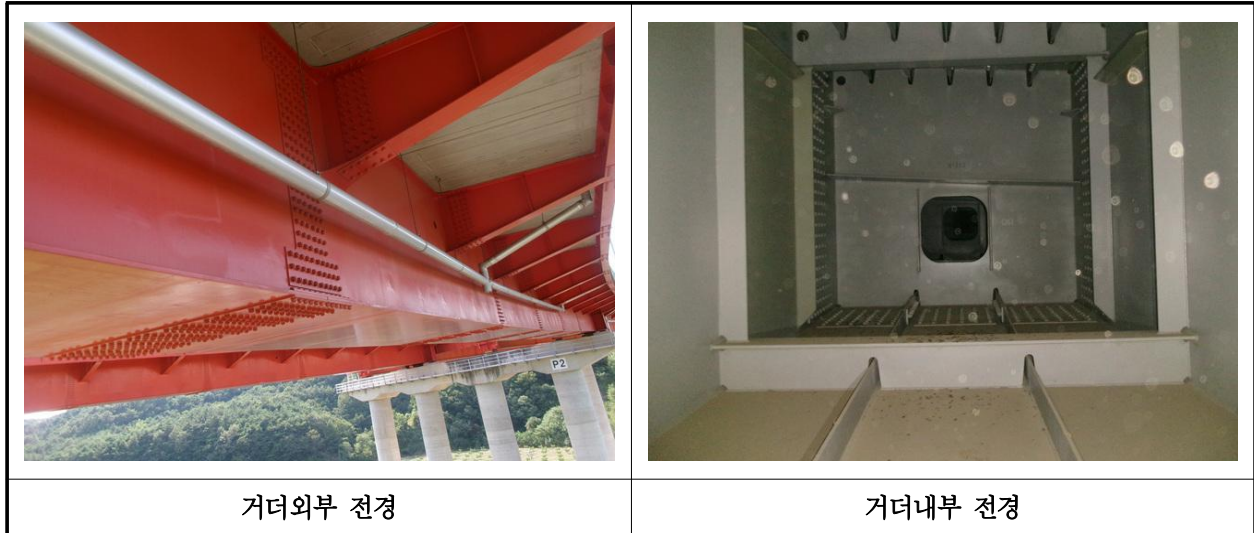
【사진 30.3.4】 거더 전경

- 거더에 대한 현장조사 결과, 거더내·외부 모두 손상이 없는 양호한 상태인 것으로 조사되었다.

- 거더 내·외부에 대한 금회 점검 결과, 손상이 없는 상태인 것으로 조사되었으며, 추후 주기적인 점검을 통한 유지관리를 실시하여 현재 상태를 유지하는 것이 바람직 할 것으로 판단된다.

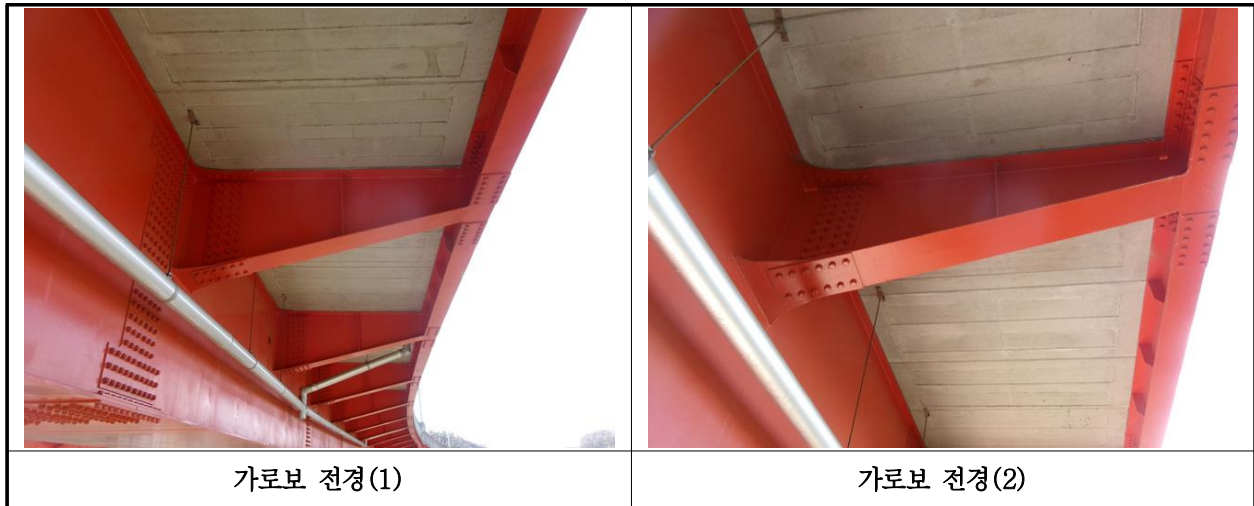
【사진 30.3.6】 가로보 전경

- 가로보 및 세로보에 대한 현장조사 결과, 손상이 없는 상태인 것으로 조사되었다.

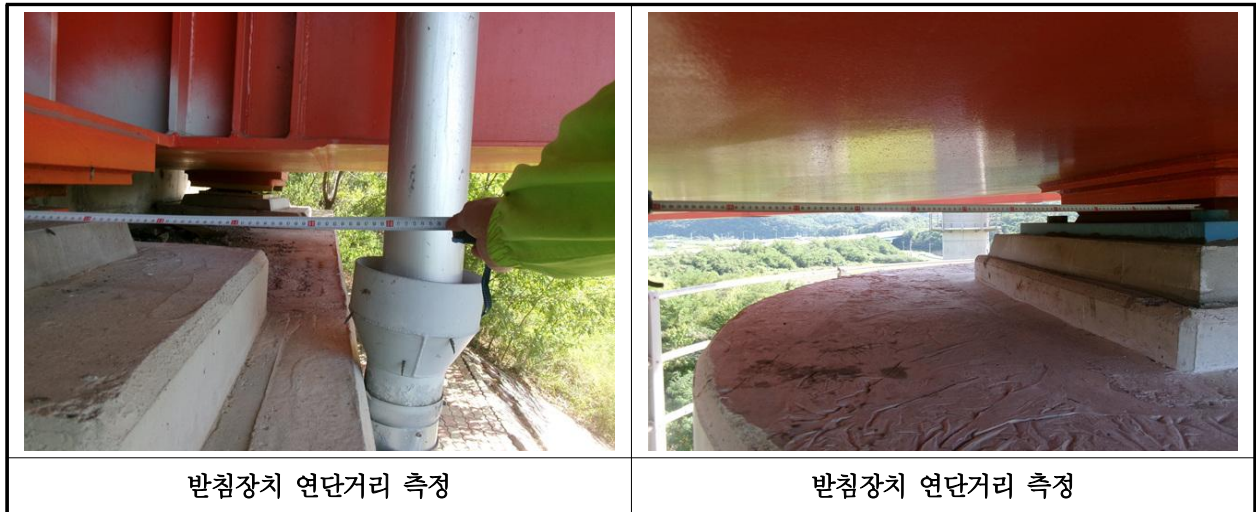
【사진 30.3.15】 교량받침장치 연단거리측정

- 연단거리 측정 결과, 전 개소 모두 실측 연단거리가 계산 연단거리를 상회하고 있는 것으로 측정되어 설계기준을 만족하고 있는 것으로 검토되었다.

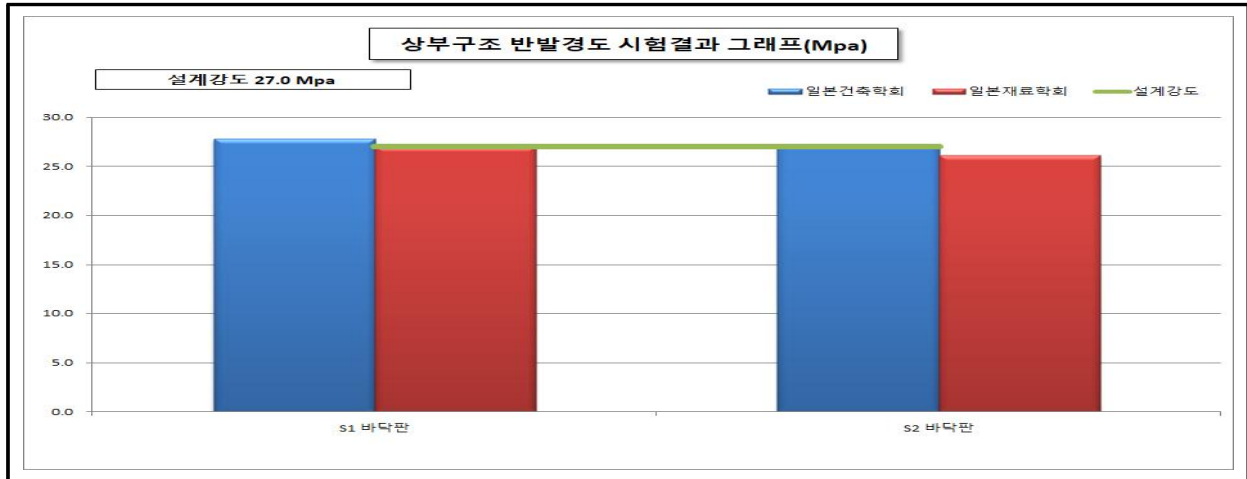
【그림 30.4.2】 상부구조 반발경도시험 측정결과

- 반발경도법에 의한 압축강도 측정결과 상부구조(바닥판 하면) 27.3~27.8MPa, 하부구조(교대) 26.3~26.9MPa, 하부구조(교각) 27.6~28.0MPa로 측정되었으며, 설계기준 압축강도(바닥판 하면: 27.0MPa, 교대: 24.0MPa, 교각: 27.0MPa)를 전반적으로 상회하여 콘크리트의 강도상태는 양호한것으로 확인된다. 또한 하부구조에서 진행한 비건전부의 측정강도가 설계기준 압축강도를 상회하고, 건전부 대비 98.0%이상으로 콘크리트의 강도는 양호한 상태로 판단된다. 따라서,

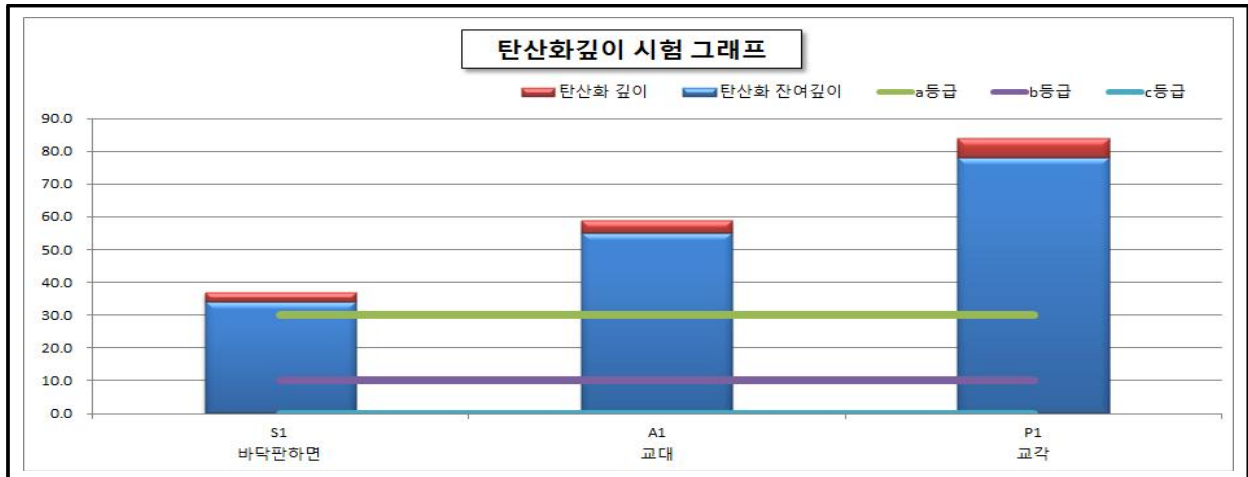
【그림 30.4.4】 탄산화 깊이 측정결과

| 구 분 | 탄산화 깊이(mm) | 잔여깊이(mm) | 비고 |
|---|---|---|---|
| 상부구조 | 3.0 | 34.0 | |
| 하부구조 | 4.0~6.0 | 55.0~78.0 | |

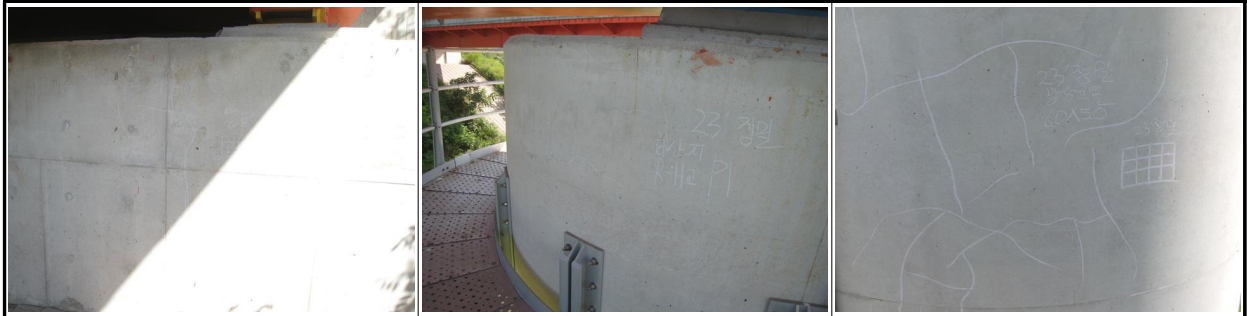
① 하부구조 망상균열 - 진전 여부확인, 추가 손상 발생여부 확인

| 구분 | 손상 내용 | 단위 | 물량 | 개소 | 보수방안 | 우선순위 |
|---|---|---|---|---|---|---|
| 교각 | 망상균열 | m <sup>2</sup> | 35.00 | 2 | 표면처리 | 하자 |
