## 31. 가래실교

본 시설물은 경상북도 영천시 화산면 가상리(상주영천고속도로 75.516~75.673km)에 위치한 교량으로서 총 연장 315.0m, 폭 24.3m, 왕복 4차로로 시공되어 있다.

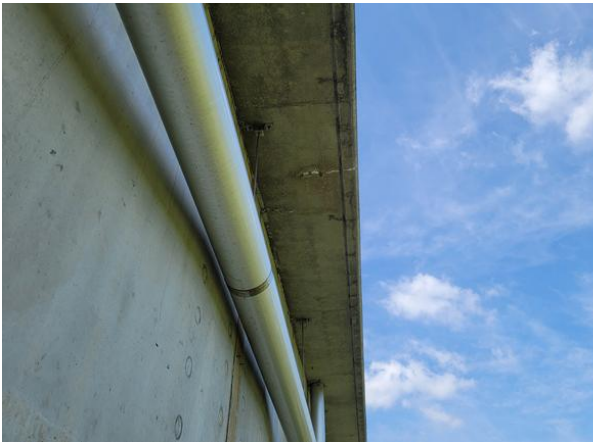
| 손상현황 | • S4 백태(0.1×0.5) | 손상현황 | • S4 재료분리(0.1×0.2) |
| 원 인 | • 건조수축, 수분접촉 | 원 인 | • 다짐미흡, 거푸집 조기탈형 등 |

| 조치방안 | • 표면처리 | 조치방안 | • 단면보수 |

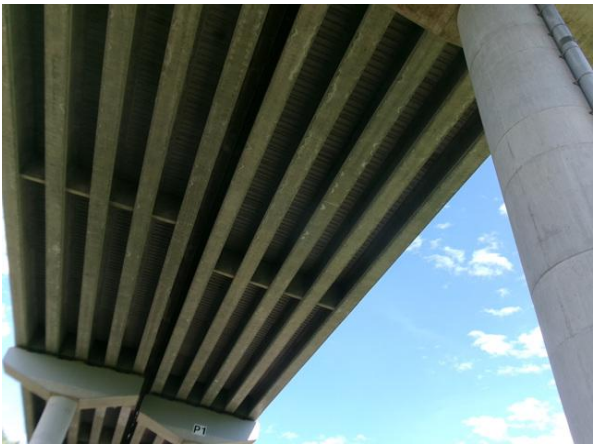
| 손상현황 | • S2 상태양호 | 손상현황 | • S3 상태양호 |

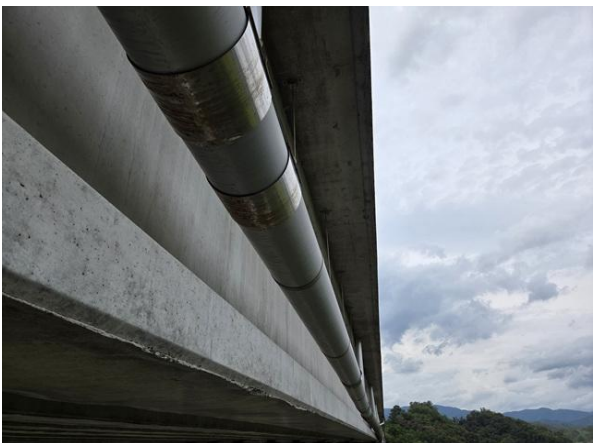
| 손상현황 | • S5 상태양호 | 손상현황 | • S6 상태양호 |

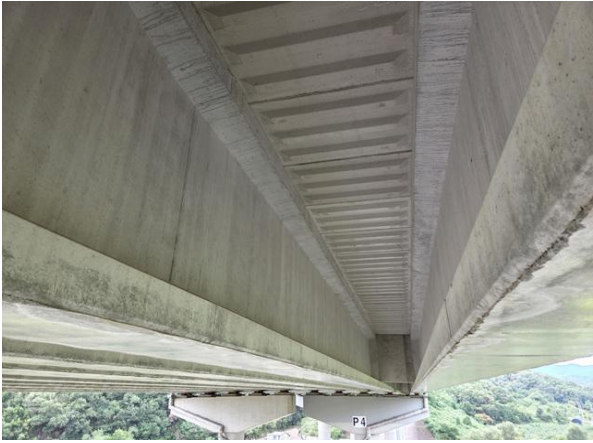
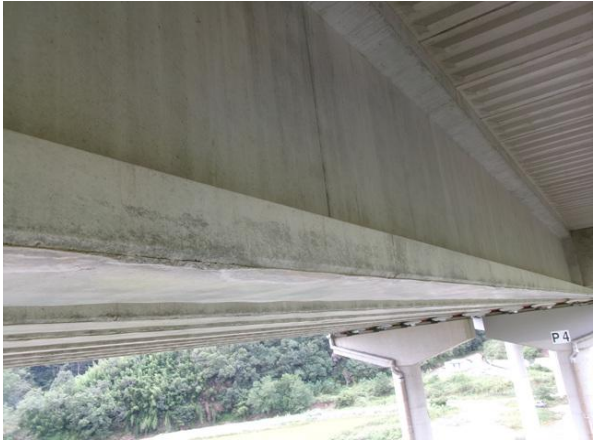
| 손상현황 | • S2 거더 상태양호 | 손상현황 | • S5 거더 상태양호 |

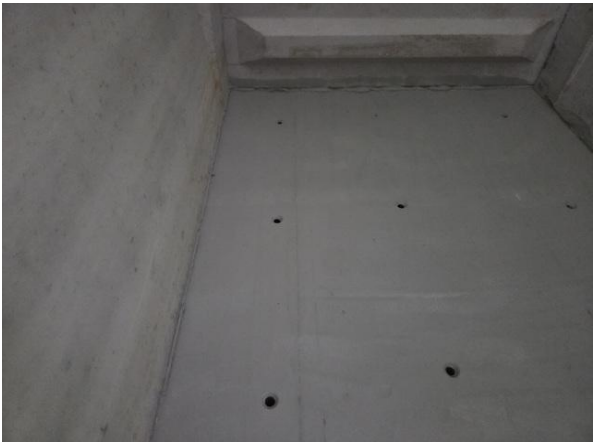
| 손상현황 | • S6-G1~2 망상균열(2.0×3.0)-보수 | 손상현황 | • S2-G3~4 백태(0.2×1.0)-보수 |
| 원 인 | • 건조수축, 온도변화 | 원 인 | • 장기공용, 수분접촉 |

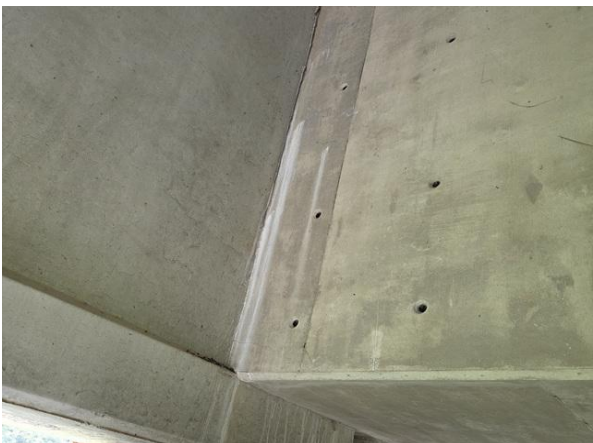
| 손상현황 | • S3-G1~2 백태(0.2×1.0) | 손상현황 | • S3-G4~5 망상균열(2.0×3.0)-보수 |
| 원 인 | • 장기공용, 수분접촉 | 원 인 | • 건조수축, 온도변화 |

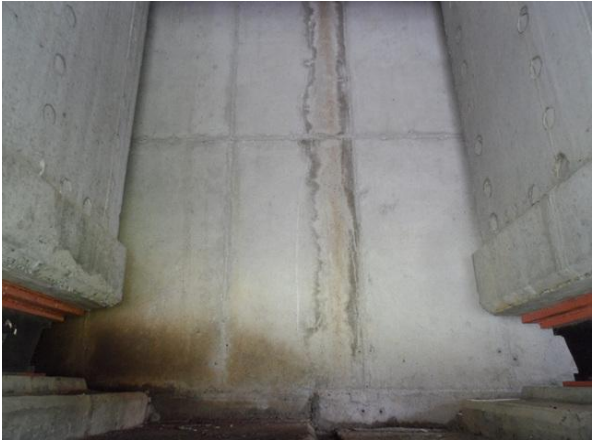
| 손상현황 | • A1 균열(0./0.5) | 손상현황 | • A1 법면 상태양호 |
| 원 인 | • 건조수축, 온도변화, 거푸집 조기탈거 등 | 원 인 | • - |

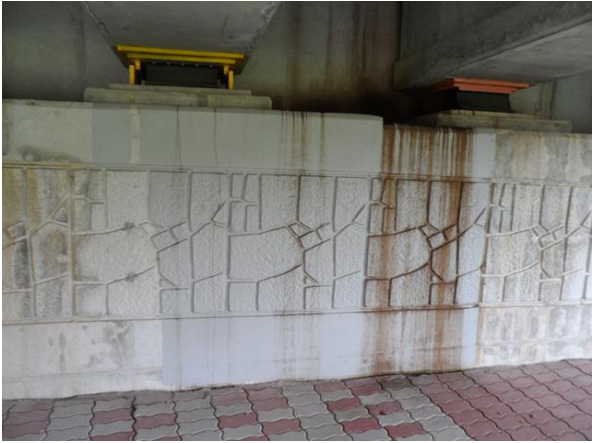
| 손상현황 | • A1 누수흔적(0.5×2.0)-보수 | 손상현황 | • A2 균열(0./0.5)-보수 |
| 원 인 | • 우수유입 등 | 원 인 | • 건조수축, 온도변화, 거푸집 조기탈거 등 |

| 조치방안 | • 주의관찰 후 조치 | 조치방안 | • 표면처리 |

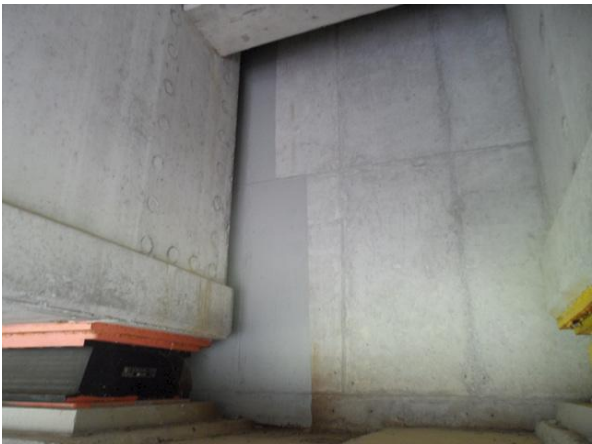
| 손상현황 | • A2 누수흔적(0.5×2.0)-보수 | 손상현황 | • A2 법면 상태양호 |
| 원 인 | • 우수유입 등 | 원 인 | - |

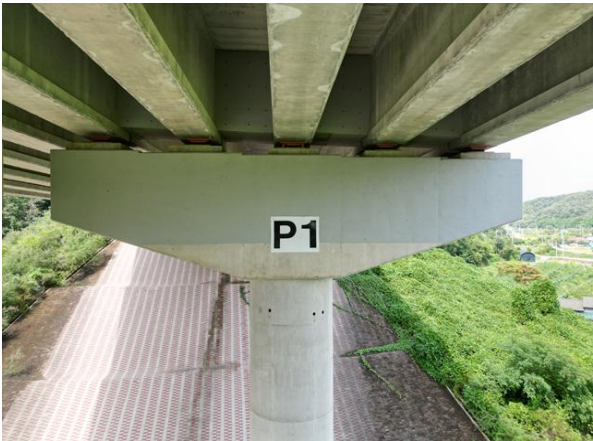
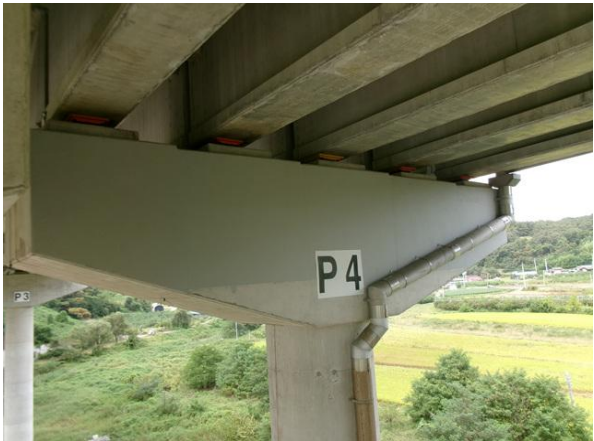
| <p>손상현황</p> <ul style="list-style-type: none"> <li>• P1 코핑부 망상균열(10.0×1.0)-보수</li> </ul> <p>원 인</p> <ul style="list-style-type: none"> <li>• 건조수축, 온도변화, 거푸집 조기탈거 등</li> </ul> <p>조치방안</p> <ul style="list-style-type: none"> <li>• 표면처리</li> </ul> | <p>손상현황</p> <ul style="list-style-type: none"> <li>• P4 코핑부 망상균열(10.0×1.5)-보수</li> </ul> <p>원 인</p> <ul style="list-style-type: none"> <li>• 건조수축, 온도변화, 거푸집 조기탈거 등</li> </ul> <p>조치방안</p> <ul style="list-style-type: none"> <li>• 표면처리</li> </ul> |

- 교각에 발생한 망상균열은 건조수축, 온도변화 등의 복합적인 원인에 의한 비구조적 소수의 미세균열로서 금회 정밀조사시 손상의 진전은 없는 상태이며, 내구성 확보 차원의 표면처리 등의 보수를 실시하는 것이 바람직할 것으로 판단된다.
- 발생한 균열(0.3mm미만)의 경우 경미한 표면균열로, 건조수축 및 온도변화 등에 의한 손상으로 추정된다. 기 발생한 손상부의 경우 손상의 진전 방지 및 내구성 증진을 위한 표면처리 등의 조치가 필요할 것으로 판단된다.

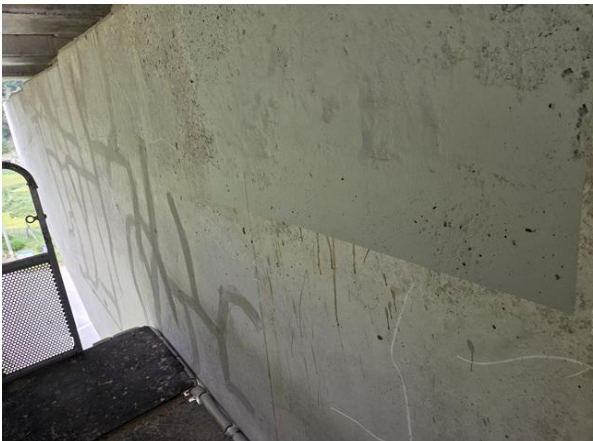
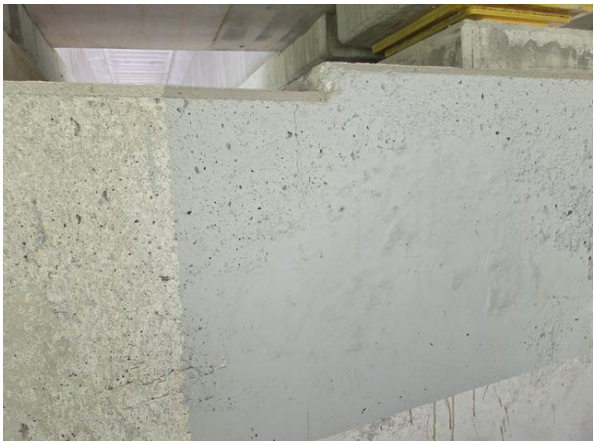
| <p>손상현황</p> <ul style="list-style-type: none"> <li>• P5 코핑부 망상균열(10.0×1.5)</li> </ul> <p>원 인</p> <ul style="list-style-type: none"> <li>• 건조수축, 온도변화, 거푸집 조기탈거 등</li> </ul> <p>조치방안</p> <ul style="list-style-type: none"> <li>• 표면처리</li> </ul> | <p>손상현황</p> <ul style="list-style-type: none"> <li>• P5 코핑부 재료분리(0.3×0.3)-보수</li> </ul> <p>원 인</p> <ul style="list-style-type: none"> <li>• 다짐미흡, 열화</li> </ul> <p>조치방안</p> <ul style="list-style-type: none"> <li>• 단면보수</li> </ul> |

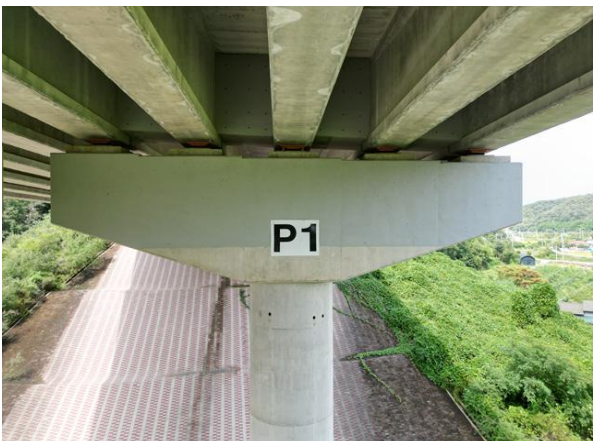
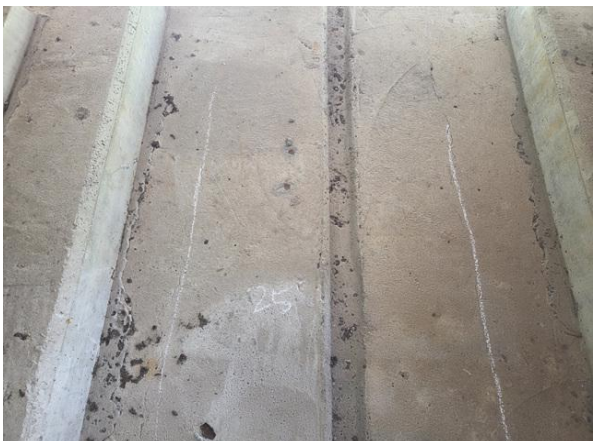
| <p>손상현황</p> <ul style="list-style-type: none"> <li>• P1 코핑부 망상균열(10.0×1.0)-보수</li> </ul> <p>원 인</p> <ul style="list-style-type: none"> <li>• 건조수축, 온도변화, 거푸집 조기탈거 등</li> </ul> <p>조치방안</p> <ul style="list-style-type: none"> <li>• 표면처리</li> </ul> | <p>손상현황</p> <ul style="list-style-type: none"> <li>• P4 균열(0.2×2.0)</li> </ul> <p>원 인</p> <ul style="list-style-type: none"> <li>• 건조수축, 거푸집 조기탈형 등</li> </ul> <p>조치방안</p> <ul style="list-style-type: none"> <li>• 표면처리</li> </ul> |

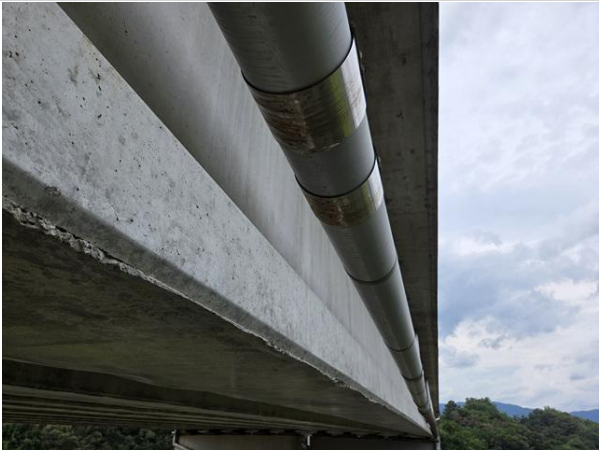
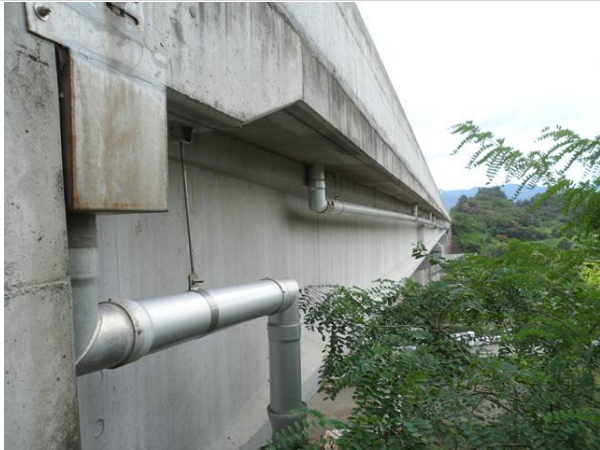
| 손상현황 | • 배수시설 배수관 상태양호 | 손상현황 | • 배수시설 배수관 상태양호 |
| 원 인 | — | 원 인 | — |

- 배수시설은 현재 양호한 상태이며, 공용기간 경과 및 이물질퇴적, 그로인한 체수, 배수관 부식 등의 손상이 발생할 수 있으므로, 주기적인 정비를 통해 원활한 배수를 유지하는 것이 필요하다.

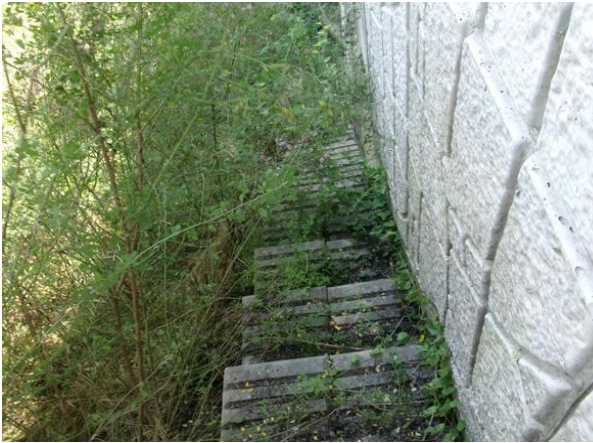
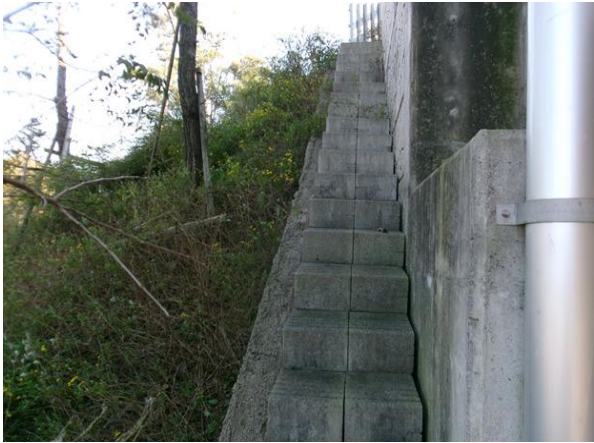
| 손상현황 | • A1 상태양호 | 손상현황 | • A2 상태양호 |
| 원 인 | • - | 원 인 | • - |

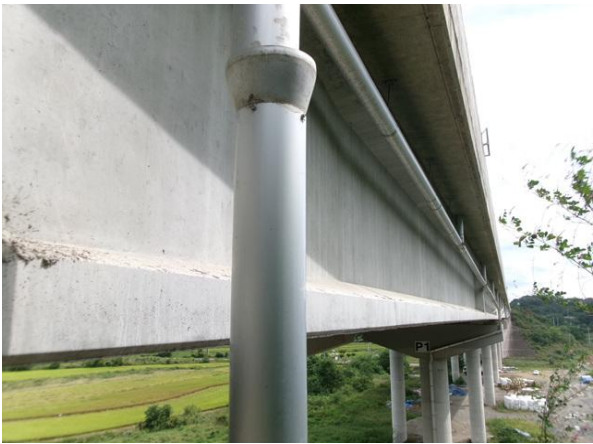
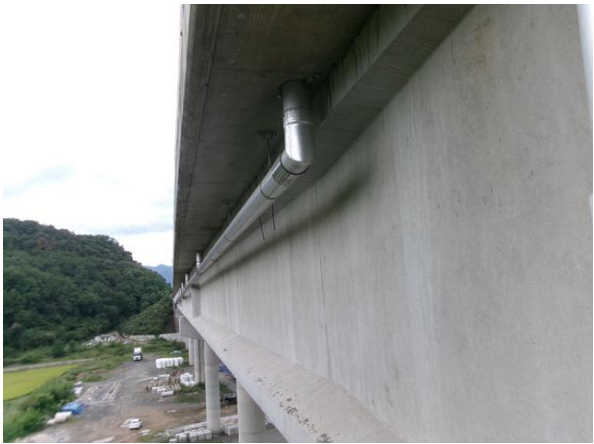
| 배수관 고정상태 양호 | |

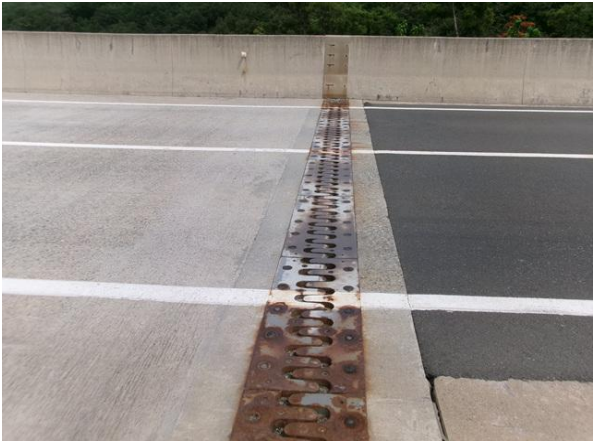
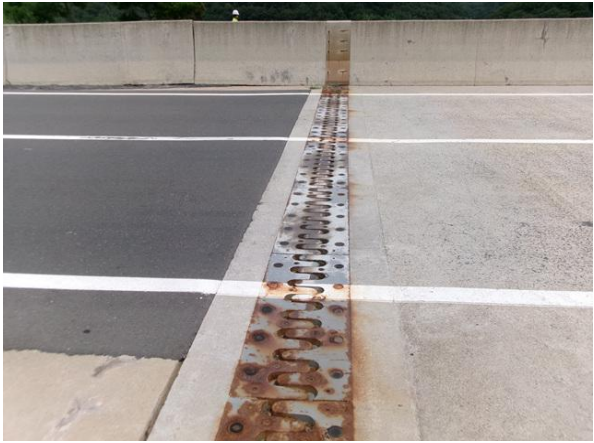
| 신축이음 상태양호 | |

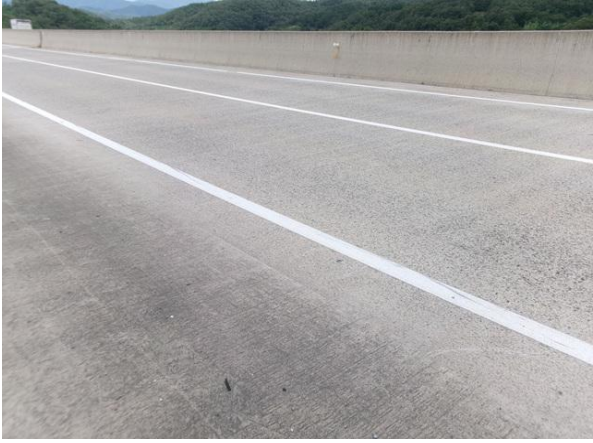
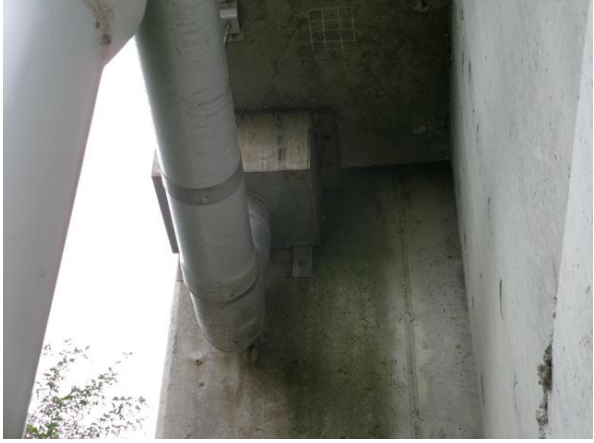
| 교면포장 상태양호 | 교량 배수관 식생 |

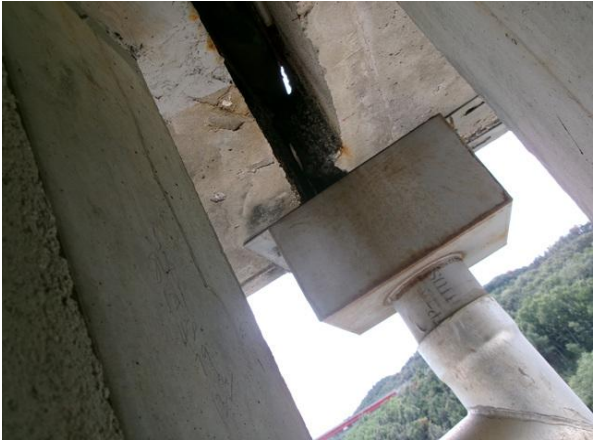
| 손상현황 | • S5 철근노출(0.1×0.5)-보수 | 손상현황 | • 데크플레이트 상태양호 |
| 원 인 | • 피복부족 | 원 인 | — |

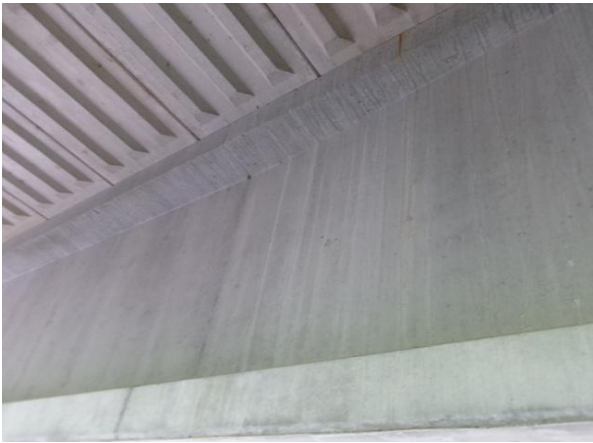
| 손상현황 | • S1-G2 망상균열(2.0×3.0) | 손상현황 | • S5-G2 박락(0.2×0.2) |
| 원 인 | • 건조수축, 온도변화 | 원 인 | • 외부충격 |

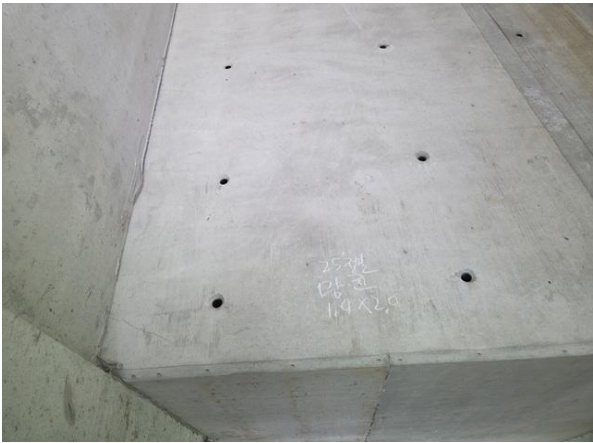
| 손상현황 | • S5-G2~3 망상균열(1.0×2.0) | 손상현황 | • S6-G3~4 망상균열(1.0×2.0)-보수 |
| 원 인 | • 건조수축, 온도변화 | 원 인 | • 건조수축, 온도변화 |

- 가로보에 발생된 망상균열의 경우, 건조수축 및 온도변화에 의한 손상으로 추정되며, 손상의 진전 방지 및 구조물의 내구성 증진을 위한 표면보수 등의 보수조치가 필요하다고 판단된다.

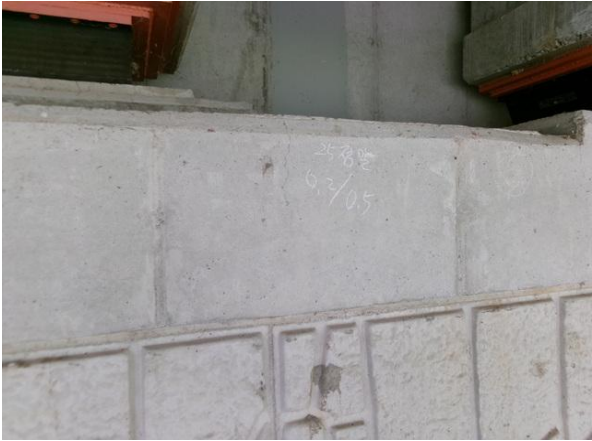
| 손상현황 | • A1 균열(0.2/0.5) | 손상현황 | • A1 균열(0.2/2.0)-보수 |
| 원 인 | • 건조수축, 온도변화, 거푸집 조기탈거 등 | 원 인 | • 건조수축, 온도변화, 거푸집 조기탈거 등 |

| 조치방안 | • 표면처리 | 조치방안 | • 표면처리 |

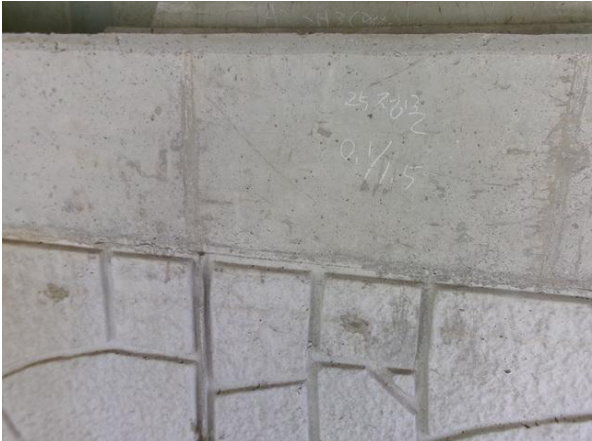
| 손상현황 | • A2 균열(0.1/1.5) | 손상현황 | • A2 균열(0.2/0.5)-보수 |
| 원 인 | • 건조수축, 온도변화, 거푸집 조기탈거 등 | 원 인 | • 건조수축, 온도변화, 거푸집 조기탈거 등 |

| 조치방안 | • 표면처리 | 조치방안 | • 표면처리 |

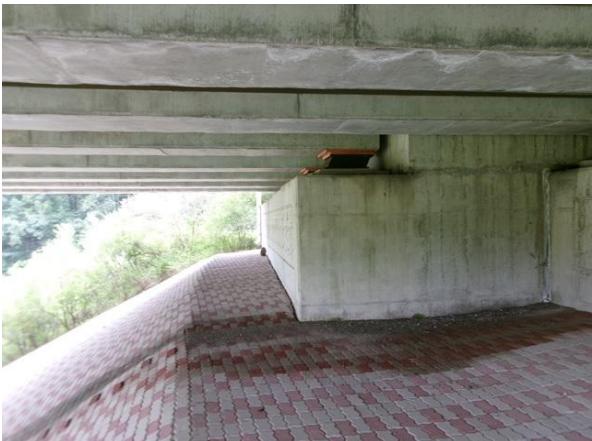
| 손상현황 | • A1 법면 상태양호 | 손상현황 | • A2 법면 상태양호 |

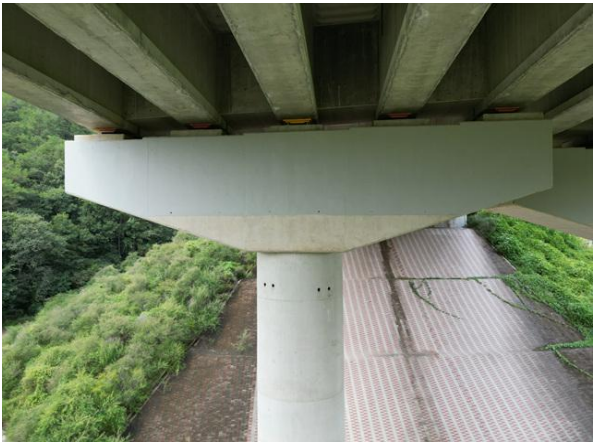
| 손상현황 | • P1 코핑부 망상균열(10.0×1.0) | 손상현황 | • P1 코핑부 망상균열(2.0×1.0)-보수 |
| 원 인 | • 건조수축, 온도변화, 거푸집 조기탈거 등 | 원 인 | • 건조수축, 온도변화, 거푸집 조기탈거 등 |

- 교각 코핑부에 발생된 균열 및 망상균열의 경우 건조수축, 온도변화에 의한 손상으로 유추되며, 현재 손상의 경우 폭 0.3mm미만의 경미한 표면균열로 비구조적 손상으로 판단된다. 금회 조사된 손상부에 대한 손상의 진전 방지 및 구조물의 내구성 증진을 위한 표면처리 등의 보수조치가 필요하다고 판단된다.

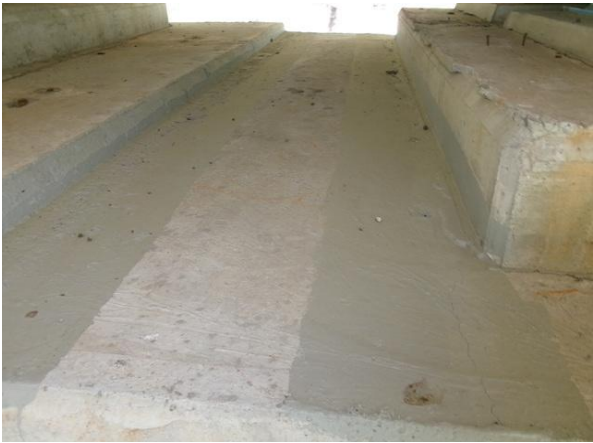
| 손상현황 | • P5 균열(0.2/0.3)-보수 | 손상현황 | • P6 코핑부 망상균열(2.0×4.5) |
| 원 인 | • 건조수축, 온도변화, 거푸집 조기탈거 등 | 원 인 | • 건조수축, 온도변화, 거푸집 조기탈거 등 |

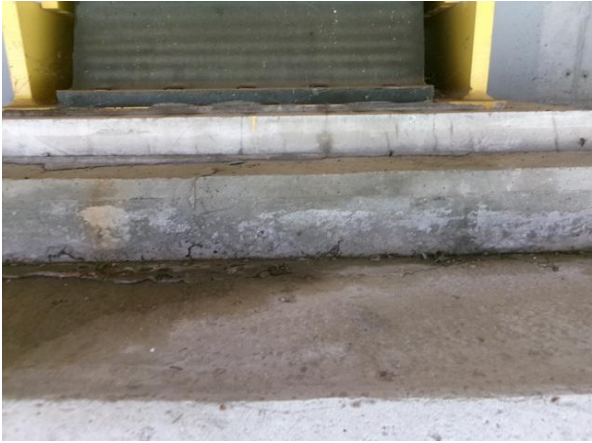
| 손상현황 | • A1-Sh3 몰탈 균열(0.2/0.1) | 손상현황 | • A2-Sh3 몰탈 균열(0.2/0.1) |
| 원 인 | • 온도변화, 수분접촉 | 원 인 | • 온도변화, 수분접촉 |

| 조치방안 | • 표면처리 | 조치방안 | • 표면처리 |

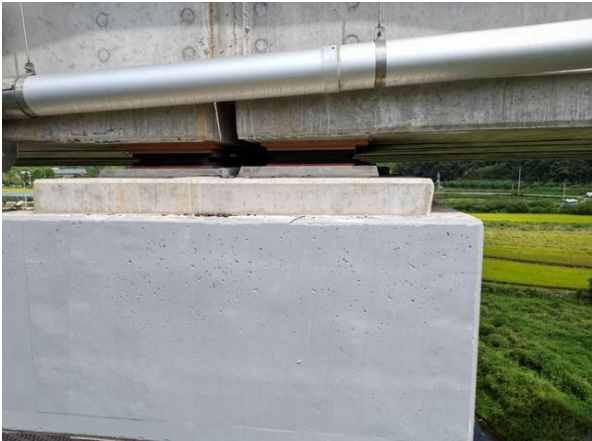
| 손상현황 | • P1-Sh10 콘크리트 균열(0.1/0.2) | 손상현황 | • P2-Sh6 플레이트 부식 |
| 원 인 | • 건조수축, 온도변화 | 원 인 | • 장기공용, 습기흡착 |

- 무수축물탈 및 받침콘크리트에서 발생된 균열, 백태는 폭 0.1~0.2mm의 미세균열로 건조수축 및 온도변화, 수분접촉에 의한 손상으로 추정되며, 교량받침의 거동에 영향을 미칠만한 손상은 아니나, 손상의 진전 방지 및 내구성 확보를 위한 표면보수 등의 조치가 필요하다.
- 재료분리의 경우 시공초기 다짐부족에 의한 손상으로 진전 방지 및 내구성 확보 차원의 단면보수 등의 조치가 필요하다고 판단된다.
- 고무재 갈라짐의 경우, 장기공용 및 열화 등에 의한 손상으로 즉각적인 보수보다는 주의관찰을 실시하고, 추후 손상의 진전 및 추가 발생시 일괄적으로 보수하는 유지관리가 유리할 것으로 판단된다.
- 플레이트 부식의 경우 습기흡착, 공용기간 증가 등에 의한 손상으로 손상의 진전 방지를 위한 재도장 등의 조치가 요망되며, 거푸집 미제거의 경우 교량받침의 원활한 유지관리를 위한 거푸집 제거 등의 정비가 필요할 것으로 판단된다.

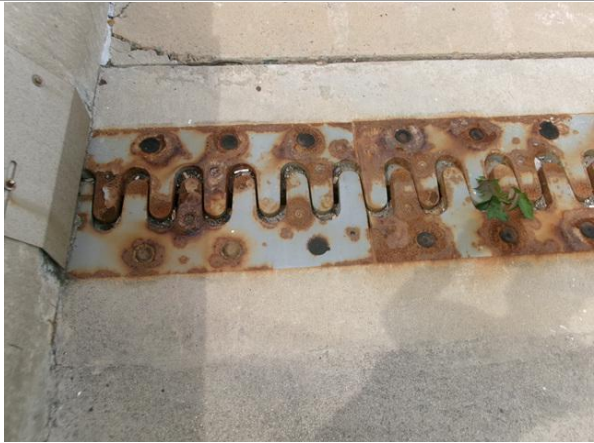
| 손상현황 | • A1 본체 부식 | 손상현황 | • A1 후타재 균열(0.2/0.5) |
| 원 인 | • 장기공용, 수분접촉 | 원 인 | • 장기공용, 열화, 건조수축 |

| 조치방안 | • 주의관찰 | 조치방안 | • 표면처리 |

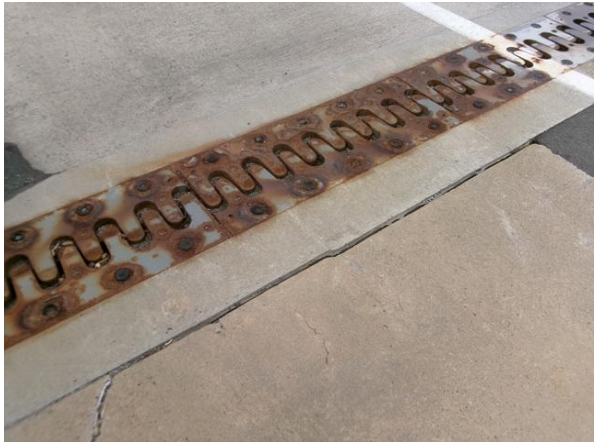
| 손상현황 | • A2 본체 부식 | 손상현황 | • A2 후타재 균열(0.2mm/0.3) |
| 원 인 | • 장기공용, 수분접촉 | 원 인 | • 장기공용, 열화, 건조수축 |

| 조치방안 | • 주의관찰 | 조치방안 | • 표면처리 |

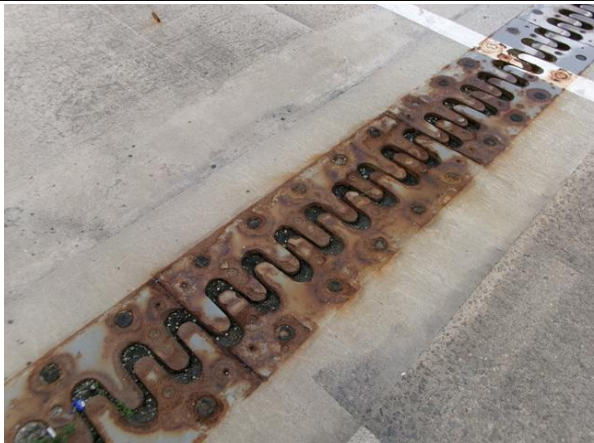
| 손상현황 | • P4 본체 부식 | 손상현황 | • P4 후타재 균열(0.2mm/0.3m) |
| 원 인 | • 장기공용, 수분접촉 | 원 인 | • 장기공용, 열화, 건조수축 |

- 신축이음에 발생한 후타재 균열은 차량 통행하중 및 충격, 콘크리트 열화 등으로 인한 손상으로 판단되며, 표면처리 등의 보수를 실시하는 유지관리가 필요하다.
- 본체부식의 경우 공용시 본체에서는 차량통행으로 인한 우수에 의한 갯길측 채수, 열화 등에 의한 손상으로 내구성 확보 차원의 재도장 등의 보수를 실시하고 주기적인 정비를 통한 유지관리가 필요하다.
- 차수판 탈락 및 차수판 앵커 탈락의 경우 거더의 시공미흡, 신축작용, 공용기간 증가 등에 의한 손상으로 손상의 진전 방지를 위한 재설치 등의 조치가 필요하며, 차수판 탈락의 경우 손상의 진전시 하부로 낙하되면 사고를 유발할 수 있기에 조속한 조치가 요망된다.

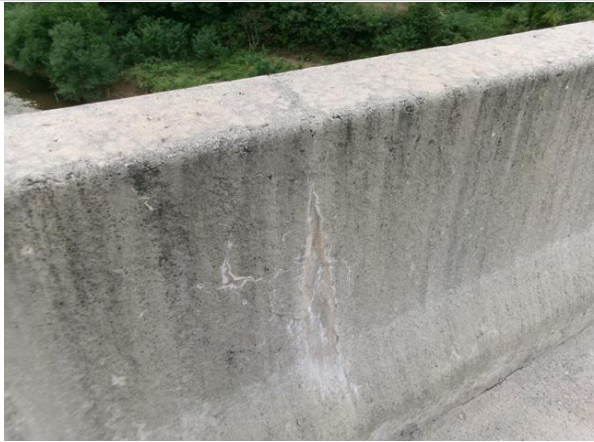
| 손상현황 | • S2 균열(0.2mm/1.5m) | 손상현황 | • S5 파손(0.1m×0.1m) |
| 원 인 | • 건조수축, 장기공용 | 원 인 | • 외부충격 |

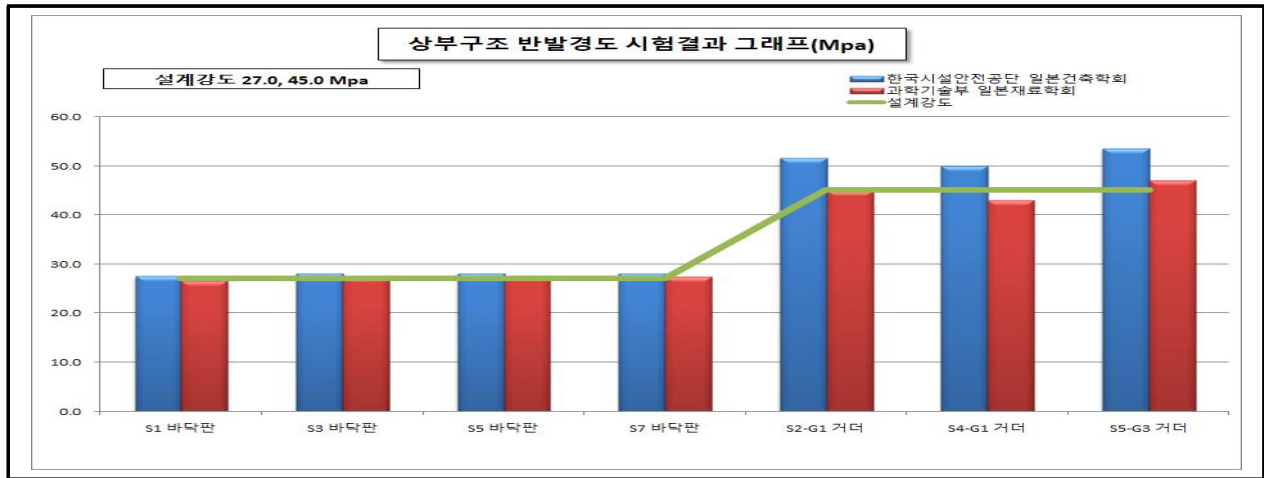
【그림 31.4.2】 상주방향 상부구조 반발경도시험 측정결과

- 반발경도법에 의한 압축강도 측정결과 상부구조(바닥판 하면) 27.6~28.1MPa, 상부구조(거더) 50.0~53.5MPa 하부구조(교대) 27.0~27.2MPa, 하부구조(교각) 27.6~28.9MPa로 측정되었으며, 설계기준 압축강도(바닥판 하면: 27.0MPa, 거더: 45.0MPa, 교대: 24.0MPa, 교각: 27.0MPa)를 전반적으로 상회하여 콘크리트의 강도상태는 양호한 것으로 확인된다. 또한 비건전부의 측정강도가 설계기준 압축강도를 상회하고, 건전부 대비 96.2%이상으로 콘크리트의 강도는 양호한 상태로 판단된다. 따라서, 금회 시험을 실시한 콘크리트 강도는 공용년수 경과에 따른 강도저하가 발생되지 않은 것으로 판단된다.

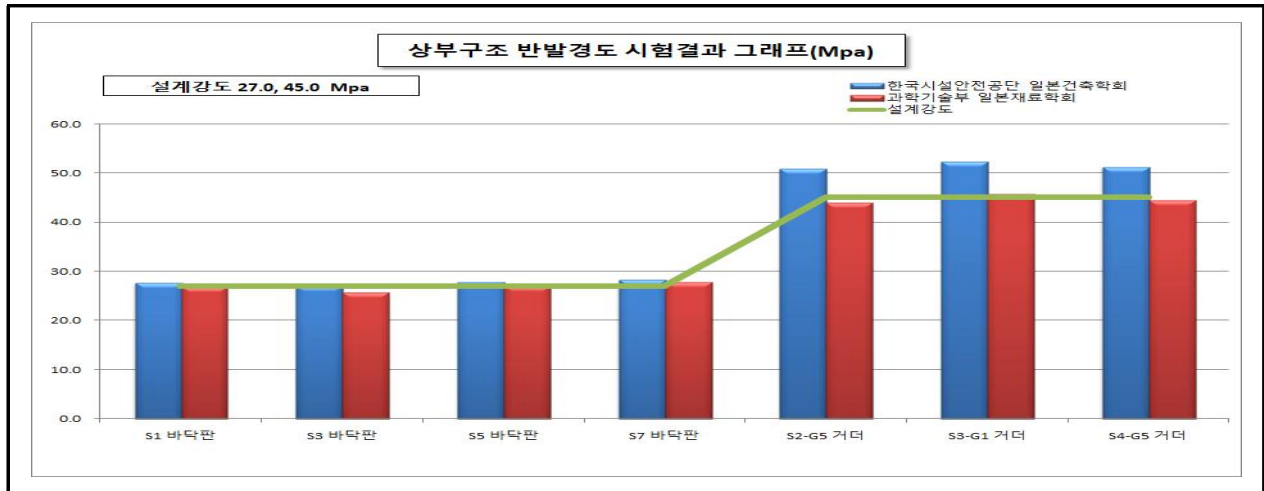
【그림 31.4.2】영천방향 상부구조 반발경도시험 측정결과

- 반발경도법에 의한 압축강도 측정결과 상부구조(바닥판 하면) 27.0~28.2MPa, 상부구조(거더) 50.8~52.3MPa, 하부구조(교대) 26.8~26.9MPa, 하부구조(교각) 27.3~28.0MPa로 측정되었으며, 설계기준 압축강도(바닥판 하면: 27.0MPa, 거더: 45MPa, 교대: 24.0MPa, 교각: 27.0MPa)를 전반적으로 상회하여 콘크리트의 강도상태는 양호한것으로 확인된다. 또한 비건전부의 측정강도가 설계기준 압축강도를 상회하고, 건전부 대비 99.0%이상으로 콘크리트의 강도는 양호한 상태로 판단된다. 따라서, 금회 시험을 실시한 콘크리트 강도는 공용년수 경과에 따른 강도 저하가 발생되지 않은 것으로 판단된다.

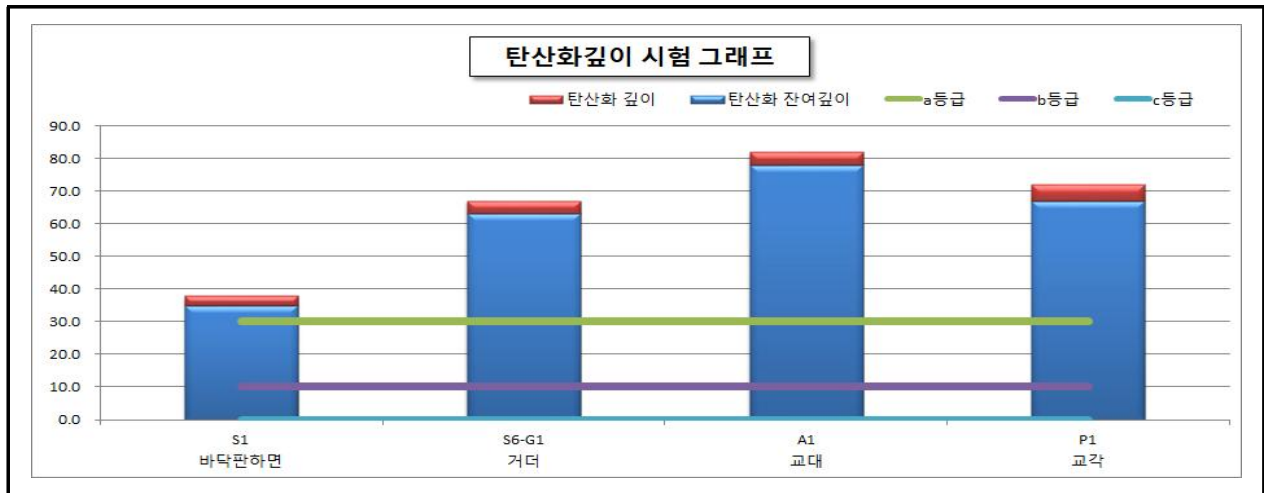
【그림 31.4.4】상주방향 탄산화 깊이 측정결과

- 탄산화 깊이 측정결과, 상부구조 탄산화깊이는 3.0mm~4.0mm, 하부구조 탄산화깊이는 4.0mm~6.0mm로 측정되었으며, 잔여깊이가 30mm이상을 확보하고, 세부지침 지침기준 "a"로 평가되어 탄산화에 따른 철근의 부식발생 영향은 없는 것으로 판단된다.

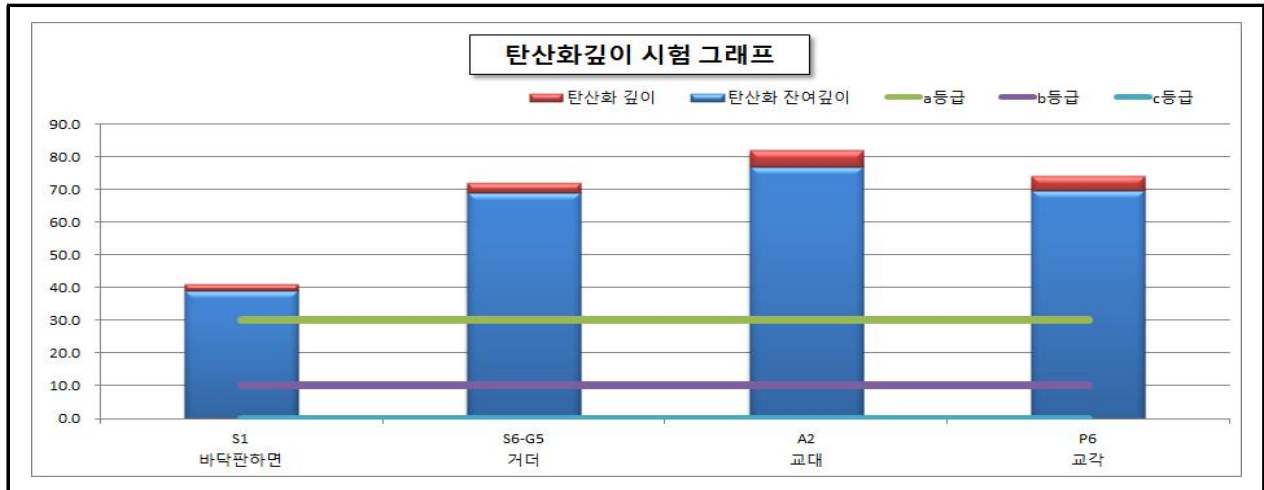
【그림 31.4.5】영천방향 탄산화 깊이 측정결과

- 탄산화 깊이 측정결과, 상부구조 탄산화깊이는 2.0mm~3.0mm, 하부구조 탄산화깊이는 4.5mm~5.0mm로 측정되었으며, 잔여깊이가 30mm이상을 확보하고, 세부지침 지침기준 "a"로 평가되어 탄산화에 따른 철근의 부식발생 영향은 없는 것으로 판단된다.

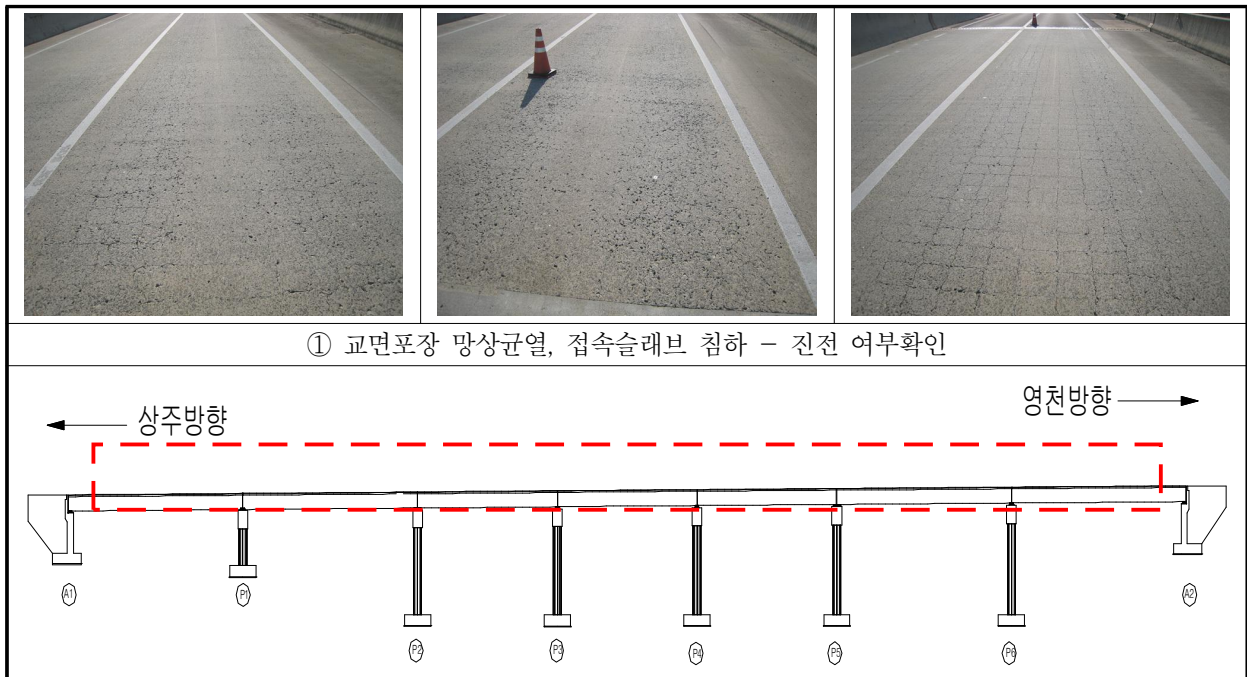
① 교면포장 망상균열, 접속슬래브 침하 - 진전 여부확인
