## 32. 암기교

### 32.1 시설물의 개요

본 시설물은 경상북도 영천시 화산면 가상리 490(상주영천고속도로 76.154~76.334km)에 위치한 교량으로서 총 연장 180.0m, 폭 24.3m, 왕복 4차로로 시공되어 있다.

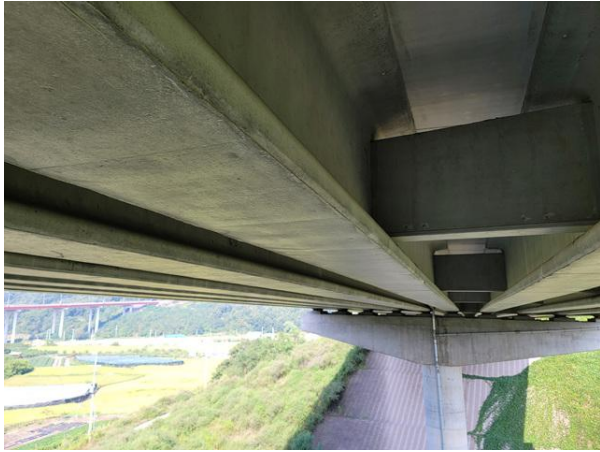
| 손상현황 | • S4-G5 재료분리 (0.5m×0.5m) | 손상현황 | • S3 거더 상태양호 |

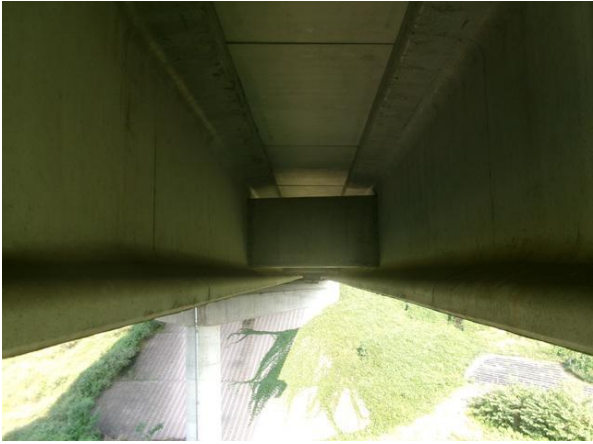
| 손상현황 | • 상주방향 가로보 S2 상태양호 | 손상현황 | • 영천방향 가로보 S3 상태양호 |

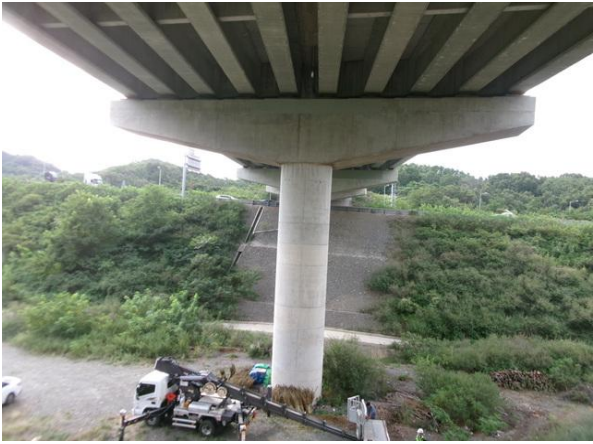
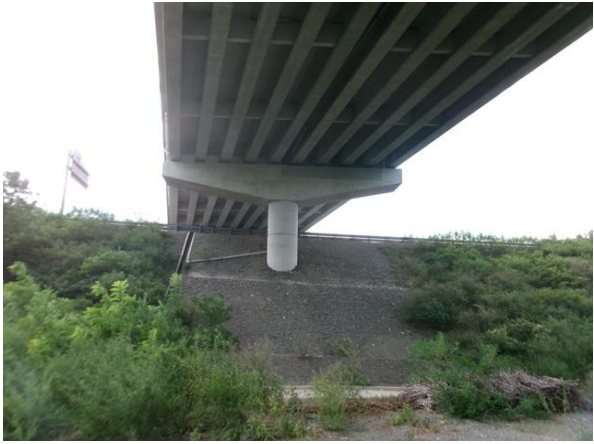
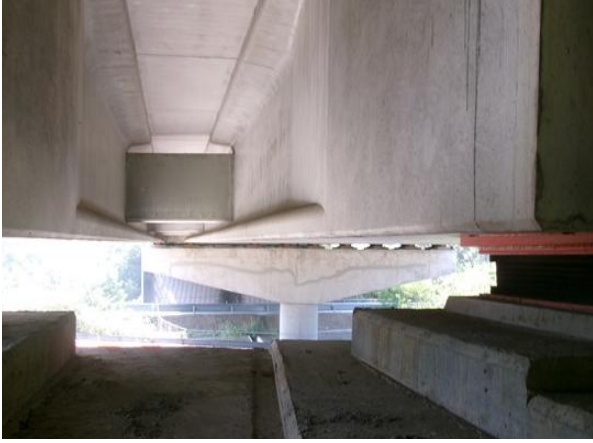
【사진 32.3.39】 기초 전경

| 교각 P1 기초 전경 | 교각 P2 기초 전경 |
| 교각 P3 기초 전경 | — |

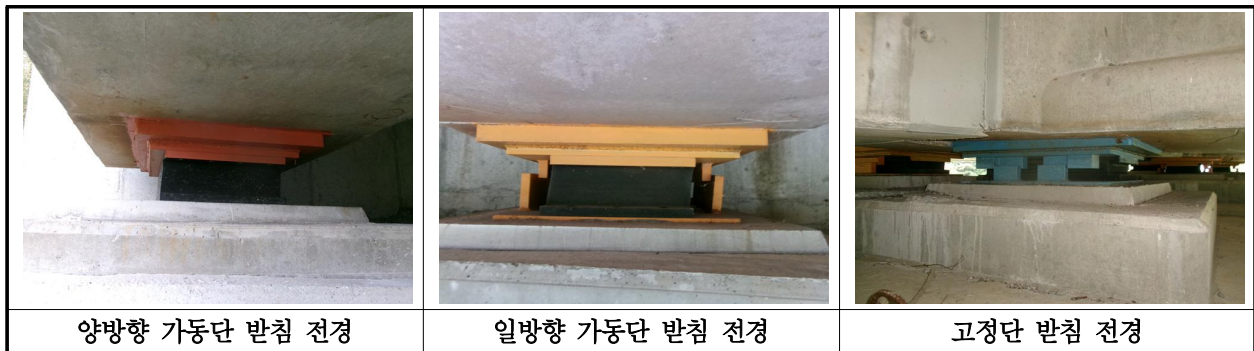
【사진 32.3.12】 교량받침 전경

- 교량받침에 대한 외관조사 결과, 기존손상인 무수축물탈 균열(0.3mm미만), 무수축물탈 박락 받침콘크리트 박락, 플레이트 부식, 스토퍼 파손이 조사되었다.

- 기존손상인 무수축물탈 균열(0.3mm미만), 무수축물탈 박락이 확인되었고, 손상의 진전은 미미한 상태이다. 금회 정밀조사로 무수축물탈 균열, 받침콘크리트 박락이 추가 조사되었다.

- 받침 물탈에 발생된 균열의 경우 건조수축 및 온도변화에 의한 손상으로 판단되며, 교량받침의 거동에 영향을 미칠만한 손상은 아니나, 손상의 진전 방지를 위한 표면처리 등의 조치를 취하는 것이 바람직 할 것으로 판단된다.
- 무수축물탈 및 받침콘크리트 박락의 경우 시공시 외부충격 등에 의한 손상으로 판단되며, 손상의 진전 방지를 위한 단면보수 등의 조치가 요망된다.
- 플레이트 부식의 경우 공용기간 증가, 습기흡착, 시공미흡 등에 의한 손상으로 판단되며, 손상의 진전 방지를 위한 재도장 등의 조치를 취하는 것이 바람직 할 것으로 판단된다.
- 교량받침에서 조사된 스토퍼 간섭의 경우 시공미흡, 장기공용 등에 의한 손상으로 유추되며, 발생한 손상으로 인해 현재 무수축물탈 및 받침콘크리트 등 주변부재에 손상이 발생하지 않은 것으로 확인되었다. 추후 주기적인 점검을 통한 주의관찰 후 손상의 추가 발생시 프리셋팅 등 적절한 조치를 취하는 것이 바람직하다.

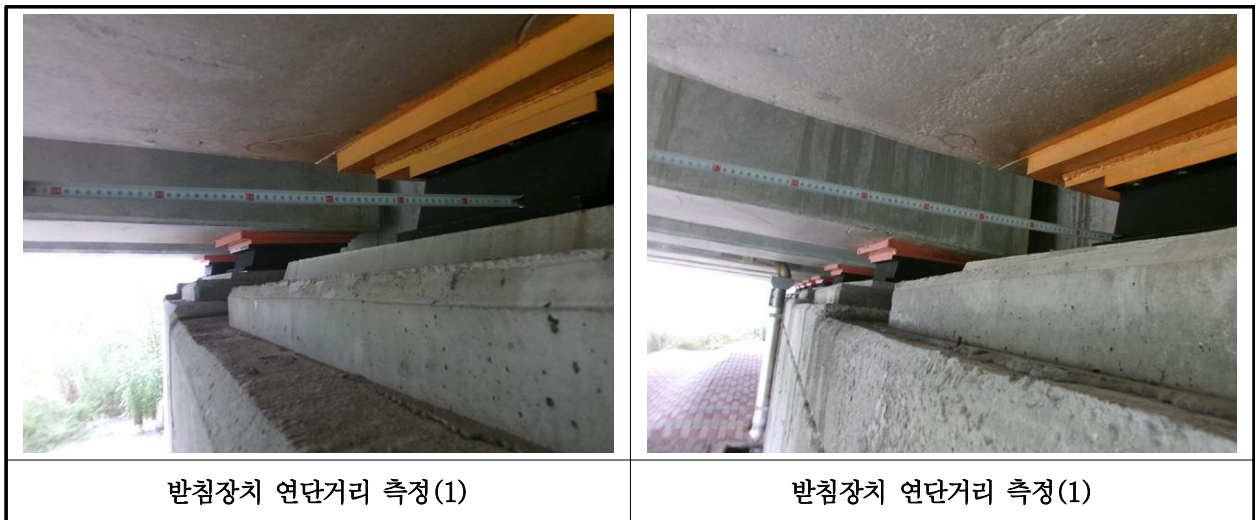
【사진 32.3.14】 교량받침장치 연단거리측정

- 연단거리 측정 결과, 전 개소 모두 실측 연단거리가 계산 연단거리를 상회하고 있는 것으로 측정되어 설계기준을 만족하고 있는 것으로 검토되었다.

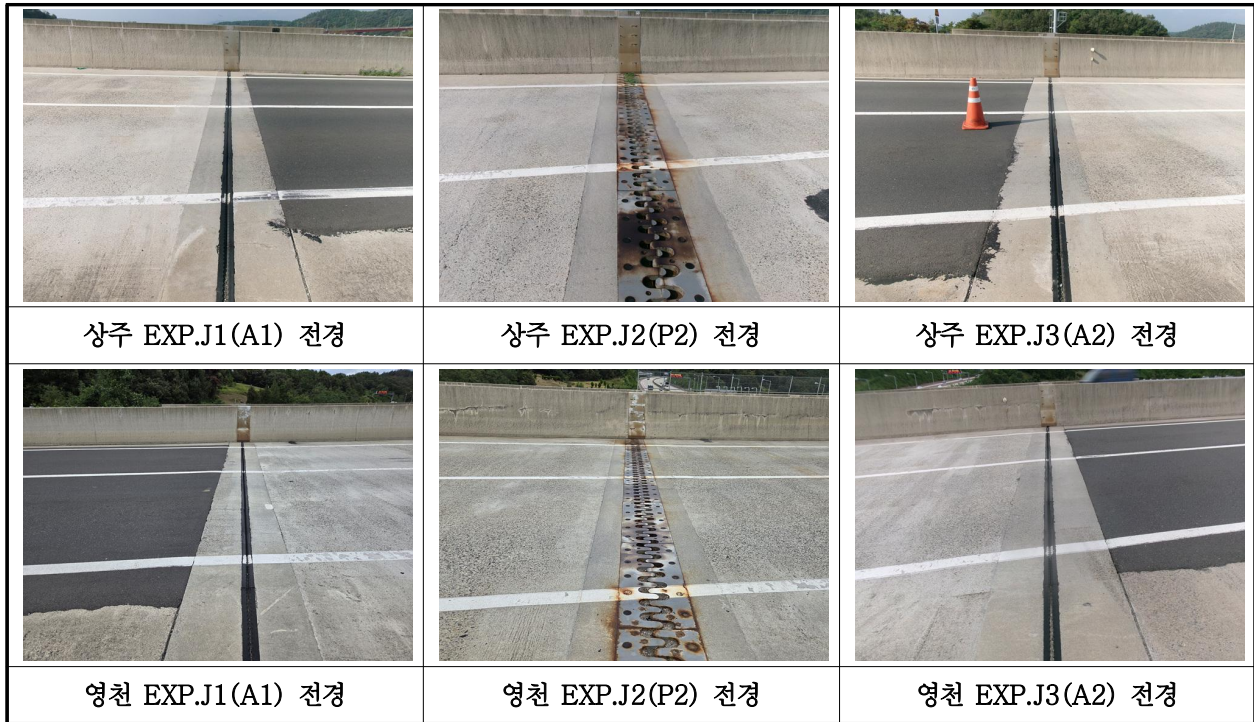
【사진 32.3.16】 신축이음장치 전경

- 본 교량의 신축이음장치는 A1, A2에 모노셀, P2에 핑거 조인트로 시공된 상태이다. 신축이음에 대한 외관조사는 도보를 통해 근접조사를 실시하였다.

- 신축이음에 대한 외관조사 결과, 후타재 균열(0.3mm미만), 후타재 박락, 파손, 고무재 파손, 이물질퇴적, 차수판 볼트탈락, 본체부식이 조사되었다.

- 기존손상인 후타재 균열(0.3mm미만) 및 후타재 박락, 차수판 볼트탈락, 고무재 파손 등이 확인되었고, 손상의 진전은 미미한 상태이다. 금회 조사시 후타재 균열, 파손, 박락, 고무재파손, 이물질퇴적, 본체부식 등의 손상이 신규 추가 조사되었다.

- 신축이음에 발생한 후타재 균열(0.3mm미만)은 차량 통행하중 및 충격, 콘크리트 열화 등으로 인한 손상으로 판단되며, 내구성 확보 차원의 표면처리를 실시하는 유지관리가 필요할 것으로 판단된다.
- 후타재 파손, 박락의 경우 공용기간 증가, 차량 통행하중 및 충격, 콘크리트 열화 등에 의한 손상으로 판단되며, 손상의 진전방지 및 내구성확보를 위한 단면보수가 필요할 것으로 판단된다.
- 접속부 이격은 접속부 포장-후타재에서 발생한 손상으로 접속부 침하, 우수유입 등에 의한 손상으로 판단된다. 금회 접속부 재포장으로 본선구간은 양호한 상태이나, 갓길측은 이격이 있는 상태로, 주의관찰을 실시하는 유지관리가 필요하다.
- 차수판 볼트탈락의 경우 온도변화, 장기공용에 의한 손상으로 유지관리를 위해 정비가 요망된다.
- 본체 고무재 파손은 장기공용, 차량운하중 등에 의한 손상으로 즉각적인 보수보다는 주의관찰을 실시하고, 추후 일괄적으로 교체를 하는 유지관리가 필요하다.
- 조사된 토사퇴적의 경우 비산먼지, 공용기간 증가 등에 의한 손상으로, 신축이음의 원활한 거동을 위한 청소 등의 정비가 필요할 것으로 판단된다.

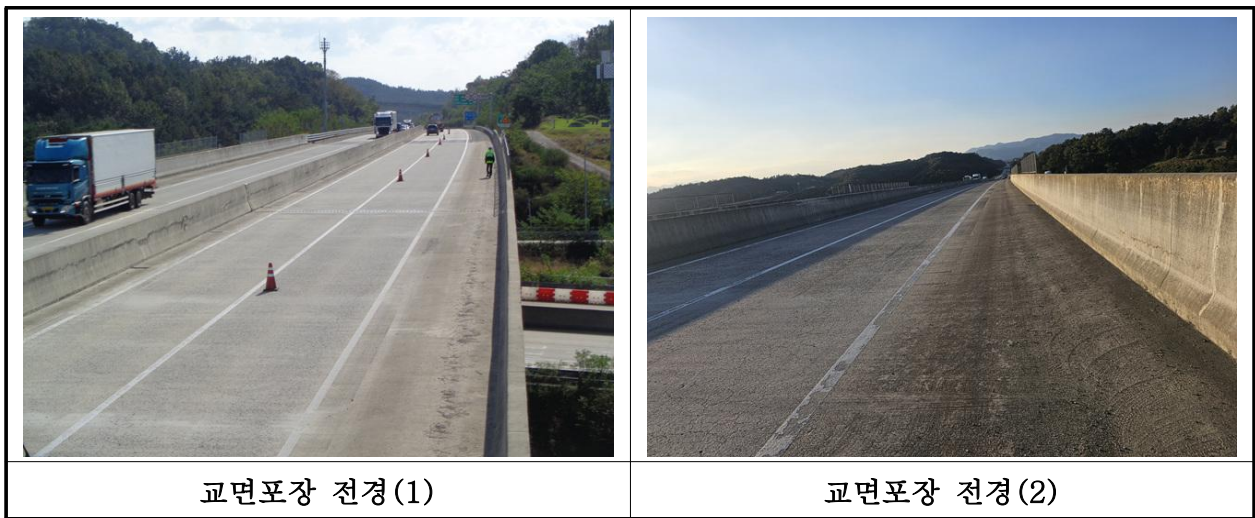
【사진 32.3.19】 교면포장 전경

- 교면포장에 대한 외관조사 결과, 망상균열, 포장 파손 및 박락, 접속부 이격이 조사되었다.

- 기존손상인 망상균열, 파손이 확인되었고, 손상의 진전은 미미한 상태이다. 금회 조사시 망상 균열, 포장 파손, 박락, 접속부 이격이 신규 조사되었다.

- 교면포장에 발생된 망상균열, 파손, 박락의 경우 건조수축, 우수유입, 중차량 반복통행, 공용 기간 증가 등의 복합적인 원인으로 인한 손상으로 판단되며, 손상의 진전 방지 및 차량의 주행성, 내구성 확보를 위한 표면처리, 단면보수 등의 조치가 필요하다.
- 접속부 이격의 경우 접속부 침하, 시공미흡에 의한 손상으로 추정되며, 현재 경미한 상태로 손상의 진전여부 확인 등의 주의관찰이 요구된다.

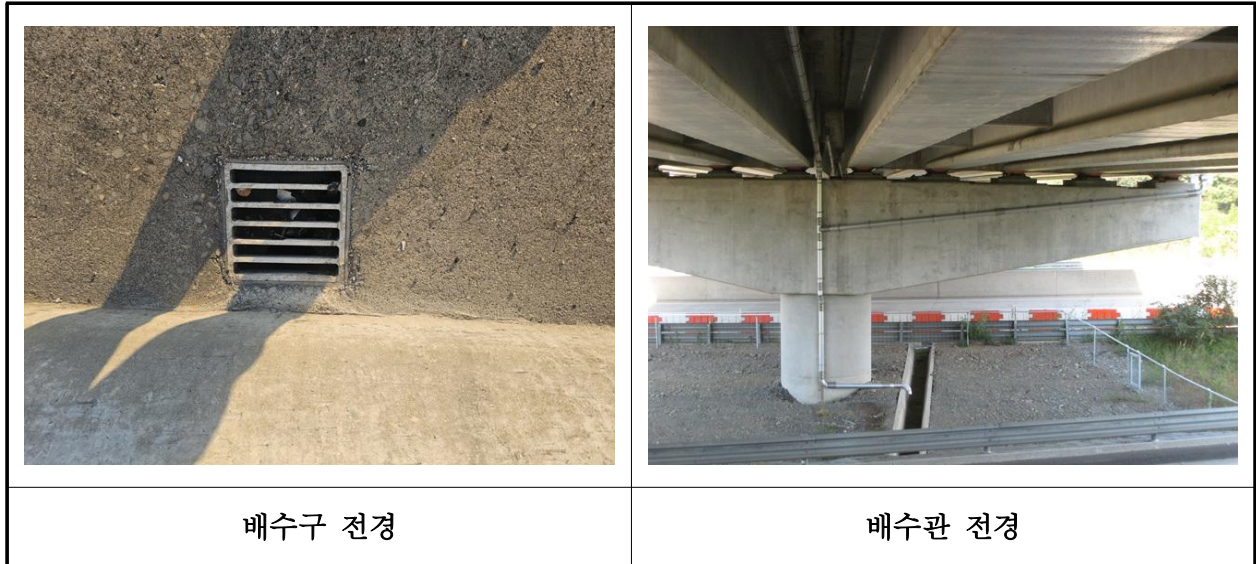
【사진 32.3.21】 배수시설 전경

- 기 손상인 배수 그레이팅 변형 및 파손이 조사되었으며 금회 조사시 신규 손상은 없는 것으로 조사되었다.

- 영천방향 배수구에 그레이팅 변형 및 파손이 확인되었고, 장기공용 및 외부충격에 의한 손상으로 원활한 유지관리 및 배수기능 확보를 위해 정비가 필요하다.

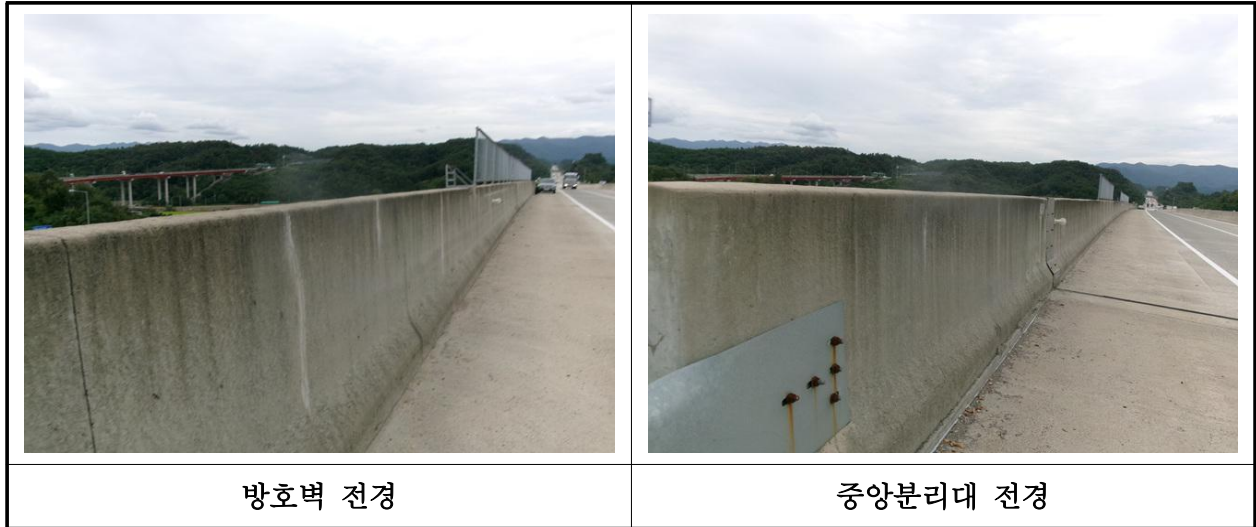
【사진 32.3.23】 방호벽 및 중앙분리대 전경

- 방호벽에 대한 외관조사 결과, 기존손상인 파손, 백태, 차량충돌흔적이 확인되었고, 진전은 미미한 상태이다. 금회 정밀조사로 백태, 차량충돌흔적이 추가 조사되었다. 방호벽 상단의 낙하물방지망은 양호한 상태이다.

- 기존손상인 파손, 백태, 차량충돌흔적이 확인되었고, 진전은 미미한 상태이다. 금회 정밀조사로 백태, 차량충돌흔적이 추가 조사되었다.

- 방호벽에 발생한 파손의 경우 시공중 충격에 의한 손상으로 추정되며, 손상의 진전 방지 및 구조물의 내구성 증진을 위한 단면보수가 필요할 것으로 판단된다.
- 일부구간 발생한 백태의 경우 균열부 우수유입에 의한 손상으로 판단되며, 손상의 진전 방지 및 내구성 확보를 위한 표면처리 등의 조치가 필요하다고 판단된다.
- 차량충돌흔적은 보수보다는 주의관찰을 실시하는 유지관리가 필요하다.

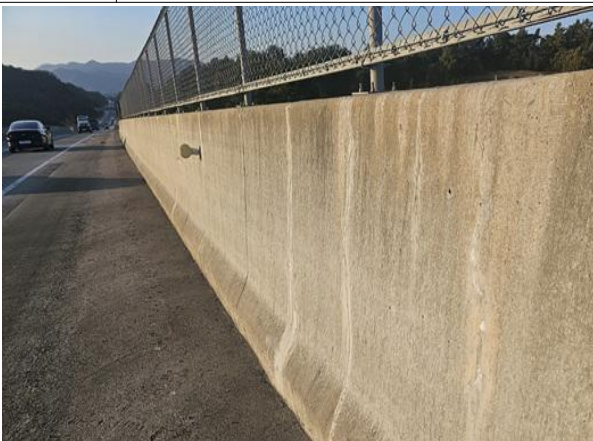
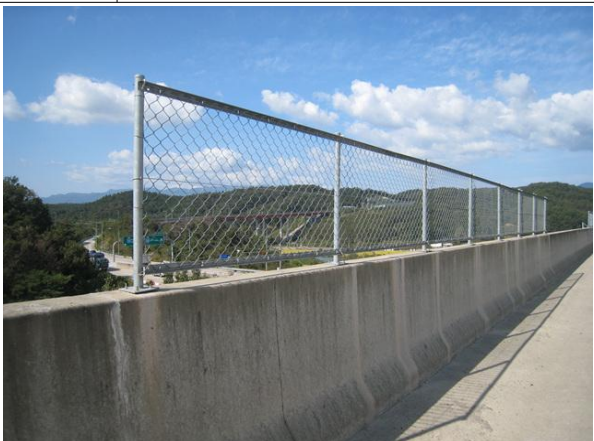
| 손상현황 | • 상주방향 낙하물방지망 상태양호 | 손상현황 | • 영천방향 낙하물방지망 상태양호 |

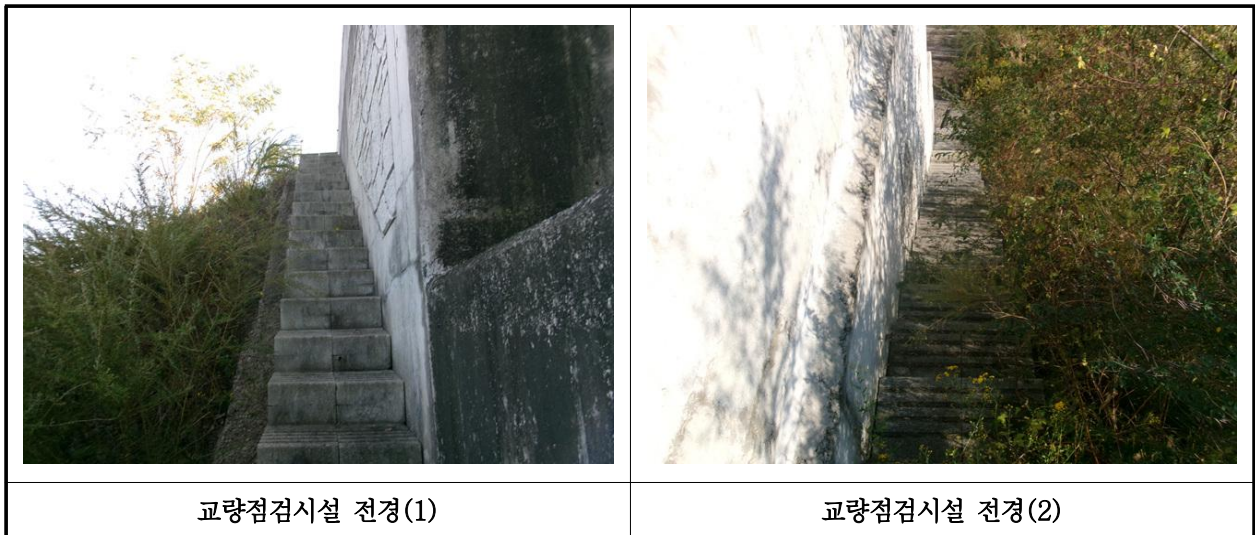
【사진 32.3.25】 교량 점검시설 전경

- 암기교의 점검통로는 교량 상면 갓길을 이용하여 출입가능하며, A1, 2에 철근콘크리트 계단의 점검통로가 설치되어 있다.

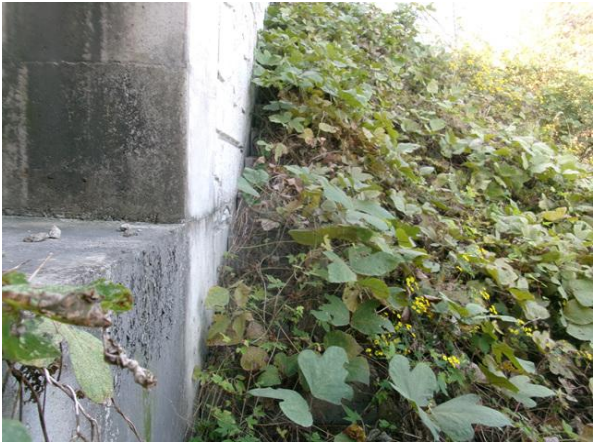
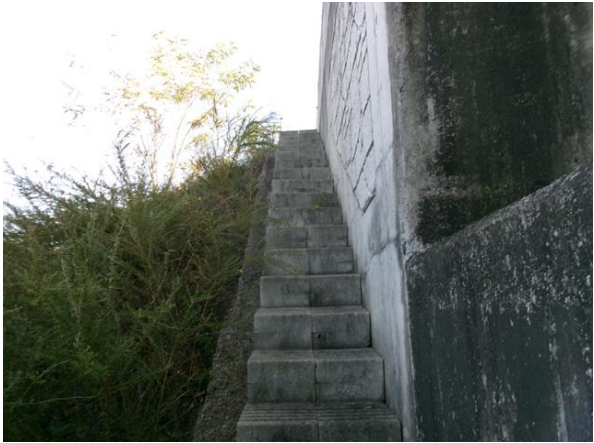
【사진 32.3.26】 교량 점검시설 손상현황

| 손상현황 | • A1 상태양호 | 손상현황 | • A2 상태양호 |

- 손상이 없는 상태로 신규손상은 추가 확인되지 않았다.

- 점검시설은 현재 양호한 상태로 확인되었으며, 주기적인 점검을 통한 손상의 발생여부 확인 등의 유지관리가 요구된다.

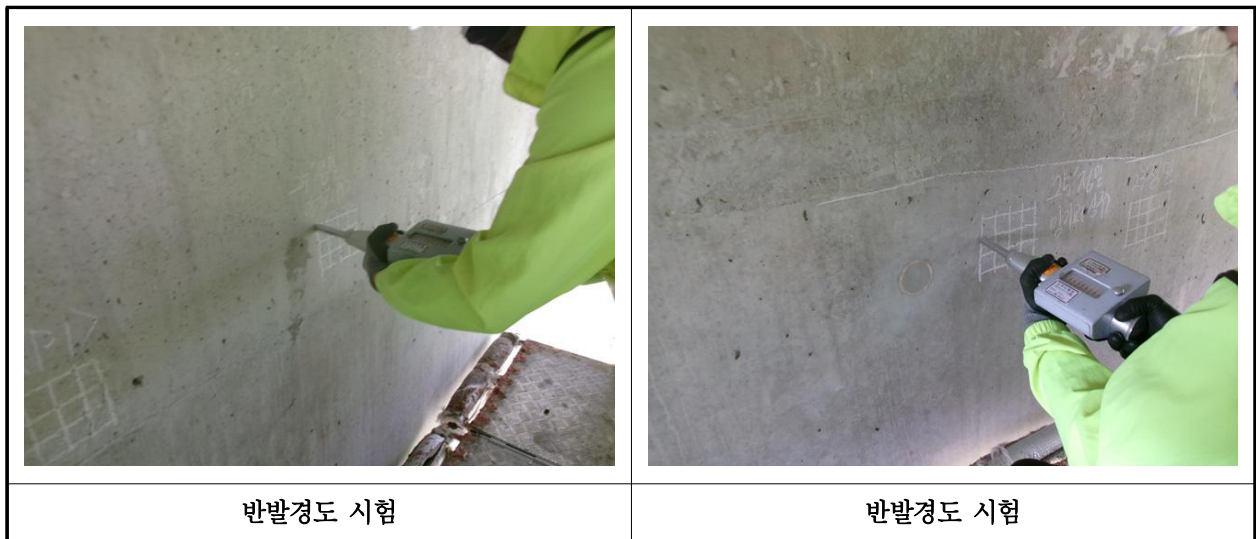
【사진 32.4.2】 반발경도시험 현장사진

콘크리트 비파괴강도시험은 상·하부구조에서 반발경도시험(총 8개소)을 실시하였으며, 그라인더를 통해 표면 요철, 부착물, 이물질 등을 제거하고, 슈미트 해머를 사용하여 반발경도를 측정하였다. 측정결과는 2개 이상의 추정식을 통해 콘크리트 비파괴강도를 추정하고 표준편차와 변동계수가 적은 값을 적용하였다.

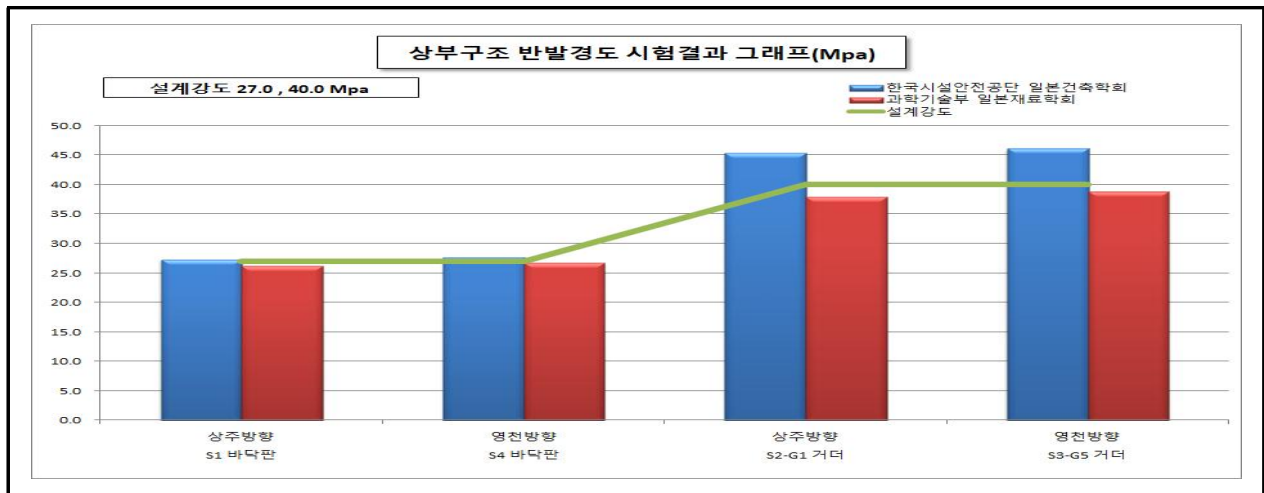
【그림 32.4.2】 상부구조 반발경도시험 측정결과

- 반발경도법에 의한 압축강도 측정결과 상부구조(바닥판 하면) 27.3~27.6MPa, 상부구조(거더) 45.4~46.1MPa 하부구조(교대) 25.9~26.0MPa, 하부구조(교각) 27.7~28.6MPa로 측정되었으며, 설계기준 압축강도(바닥판 하면: 27.0MPa, 거더: 40.0MPa, 교대: 24.0MPa, 교각: 27.0MPa)를 전반적으로 상회하여 콘크리트의 강도상태는 양호한 것으로 확인된다. 또한 비건전부의 측정강도가 설계기준 압축강도를 상회하고, 건전부 대비 100.7%이상으로 콘크리트의 강도는 양호한 상태로 판단된다. 따라서, 금회 시험을 실시한 콘크리트 강도는 공용년수 경과에 따른 강도저하가 발생되지 않은 것으로 판단된다.

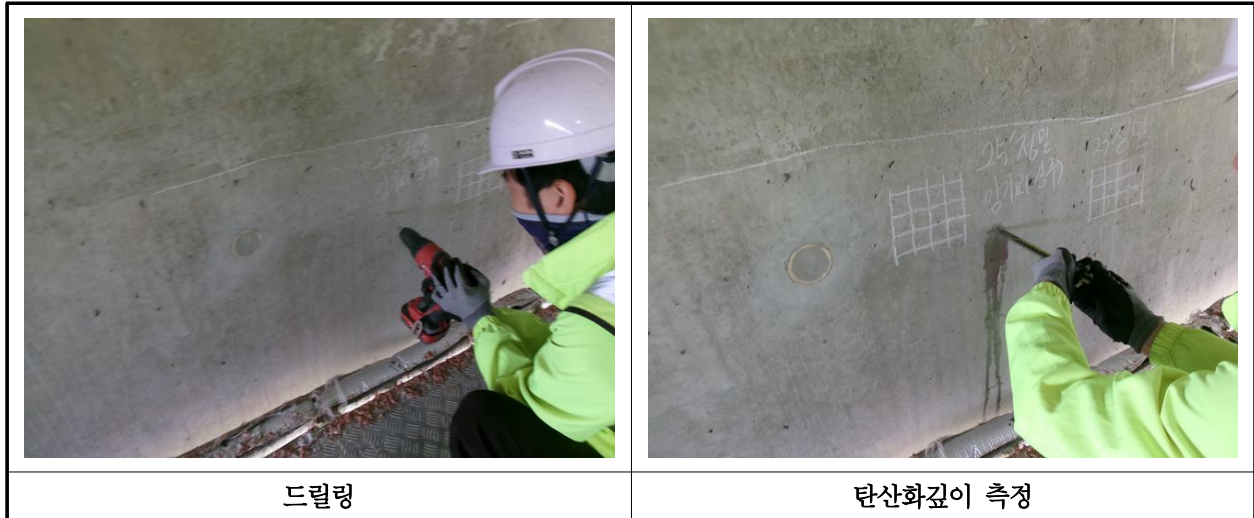
【사진 32.4.3】 탄산화 깊이 측정 현장사진

탄산화 깊이 측정은 드릴링을 통한 천공 후 페놀프탈레인 용액 지시약을 사용하여 적색으로 변색되는 시점을 탄산화깊이로 정하였으며, 버니어캘리퍼스를 이용하여 그 깊이를 측정하였다. 피복 두께는 철근탐사기를 이용하여 피복두께를 확인 후, 설계피복과 비교하여 작은 값을 적용하였다.

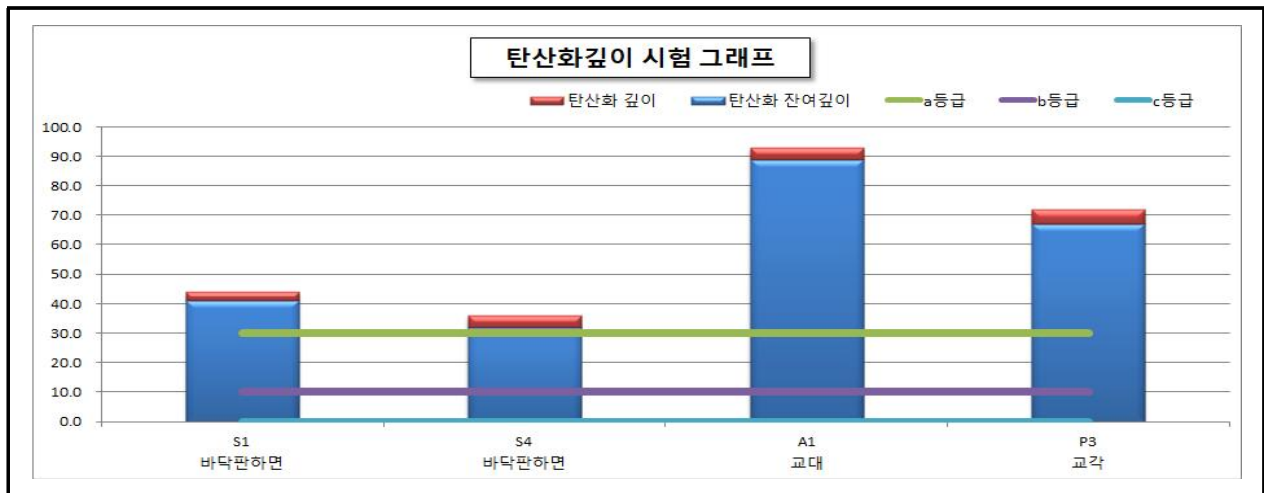
【그림 32.4.4】 상주방향 탄산화 깊이 측정결과

| 구 분 | 탄산화 깊이(mm) | 잔여깊이(mm) | 비고 |
|---|---|---|---|
| 상부구조 | 3.0~4.0 | 32.0~41.0 | |
| 하부구조 | 4.0~5.0 | 67.0~89.0 | |
