## 34. 도림천교

### 34.1 시설물의 개요

본 시설물은 경상북도 영천시 도림동 1098-1(상주영천고속도로 80.169~80.349km)에 위치한 교량으로서 총 연장 180.0m, 폭 24.3m, 왕복 4차로로 시공되어 있다.

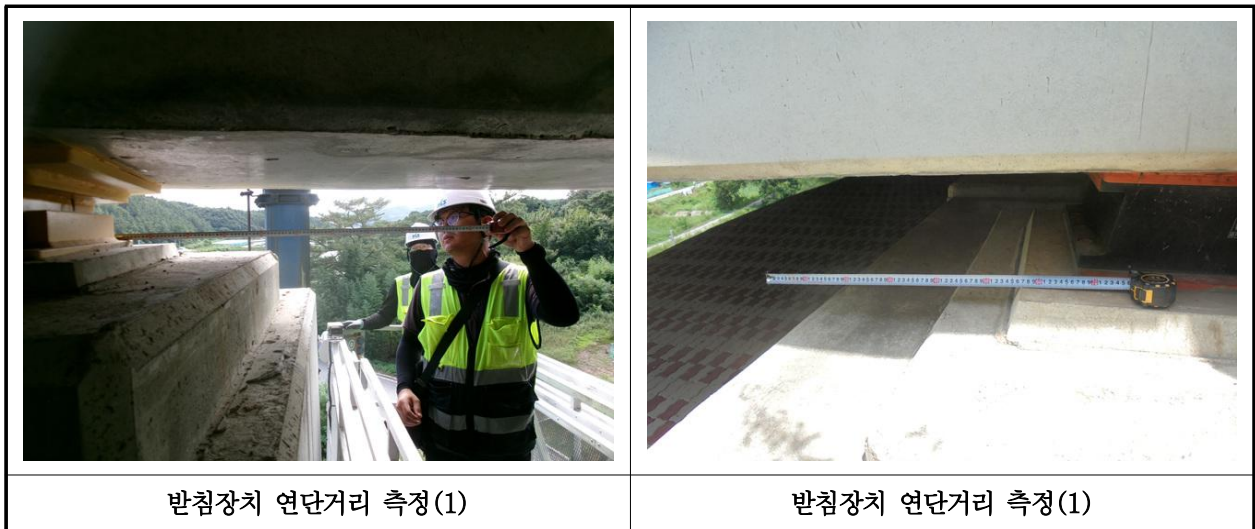
【사진 34.3.40】 교량받침장치 연단거리측정

- 연단거리 측정 결과, 전 개소 모두 실측 연단거리가 계산 연단거리를 상회하고 있는 것으로 측정되어 설계기준을 만족하고 있는 것으로 검토되었다.
