## 35. 오미교

### 35.1 시설물의 개요

본 시설물은 경상북도 영천시 오미동(상주영천고속도로 81.648~81.698km)에 위치한 교량으로서 총 연장 50.0m, 폭 24.3m, 왕복 4차로로 시공되어 있다.

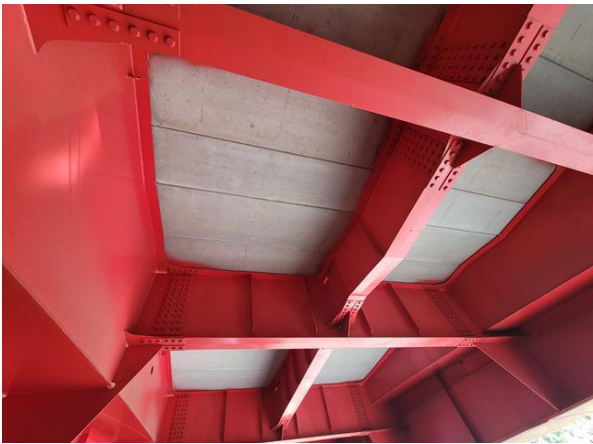
| 손상현황 | • S1 상태양호 | 손상현황 | • S1 캔틸레버 균열(0.3mm미만) -보수- |
| 원 인 | • - | 원 인 | • - |

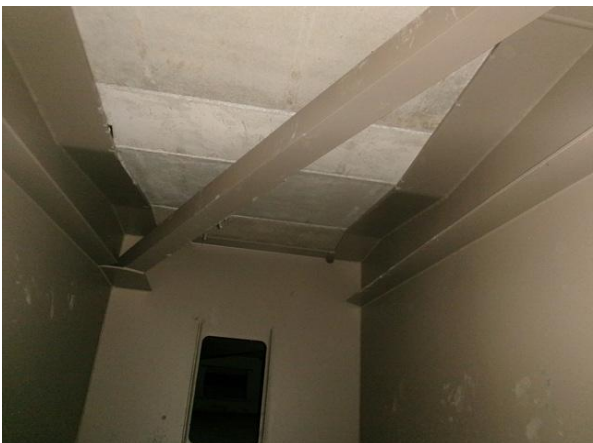
| 손상현황 | • 거더내부 상태양호 | 손상현황 | • 거더내부 상태양호 |

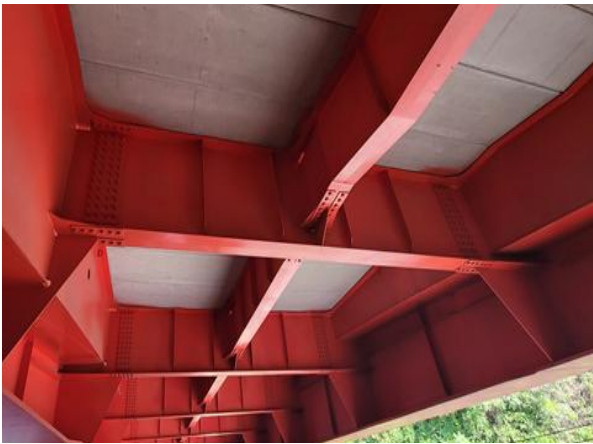
| 손상현황 | • 가로보 상태양호 | 손상현황 | • 세로보 상태양호 |

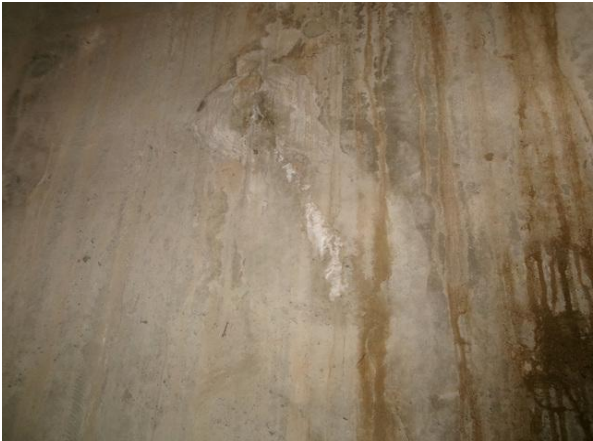
| 손상현황 | • A1 균열부백태(0.2×0.5) | 손상현황 | • A2 균열부백태(0.1×0.5) |
| 원 인 | • 습기흡착, 손상부 우수유입 등 | 원 인 | • 습기흡착, 손상부 우수유입 등 |

| 조치방안 | • 표면처리 | 조치방안 | • 표면처리 |

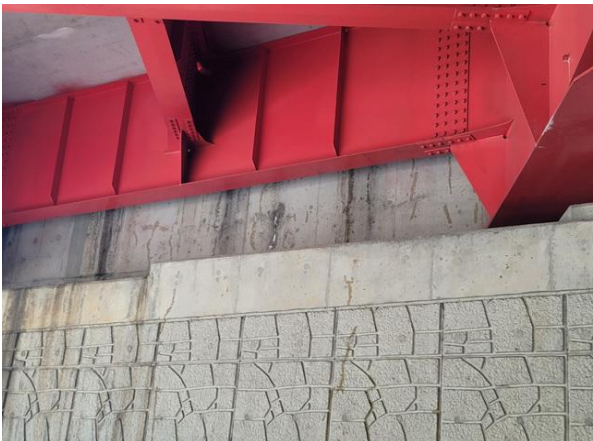
| 손상현황 | • A2 백태(0.2×0.5) | 손상현황 | • A2 백태(0.2×0.5) |
| 원 인 | • 습기흡착, 우수유입 등 | 원 인 | • 습기흡착, 우수유입 등 |

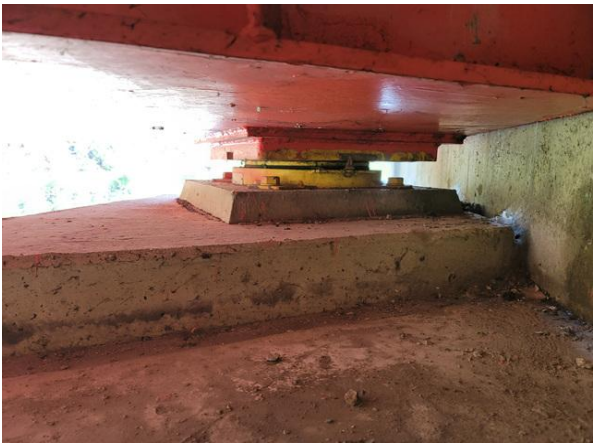
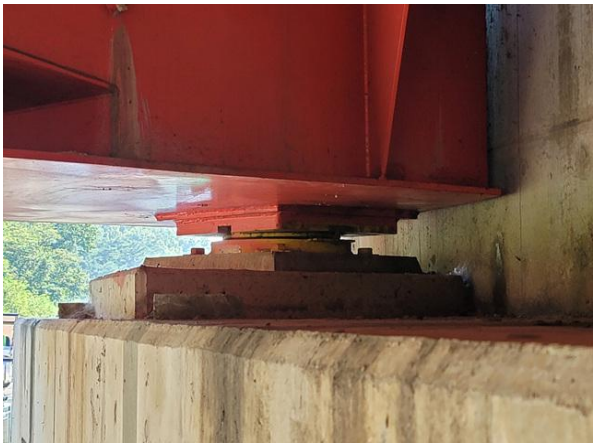
【사진 35.3.12】 교량받침 손상현황(계속)

| 손상현황 | • A2-Sh1 상태양호 | 손상현황 | • A2-Sh2 상태양호 |
| 원 인 | • - | 원 인 | • - |

- 전회 점검과 비교결과, 기존손상이 없는 양호한 상태로 확인되었으며, 금회 점검에서 신규손상은 조사되지 않았다.

- 교량받침은 손상이 없는 양호한 상태이며, 추후 주기적인 점검을 통한 유지관리를 실시하여 현재 상태를 유지하는 것이 바람직 할 것으로 판단된다.

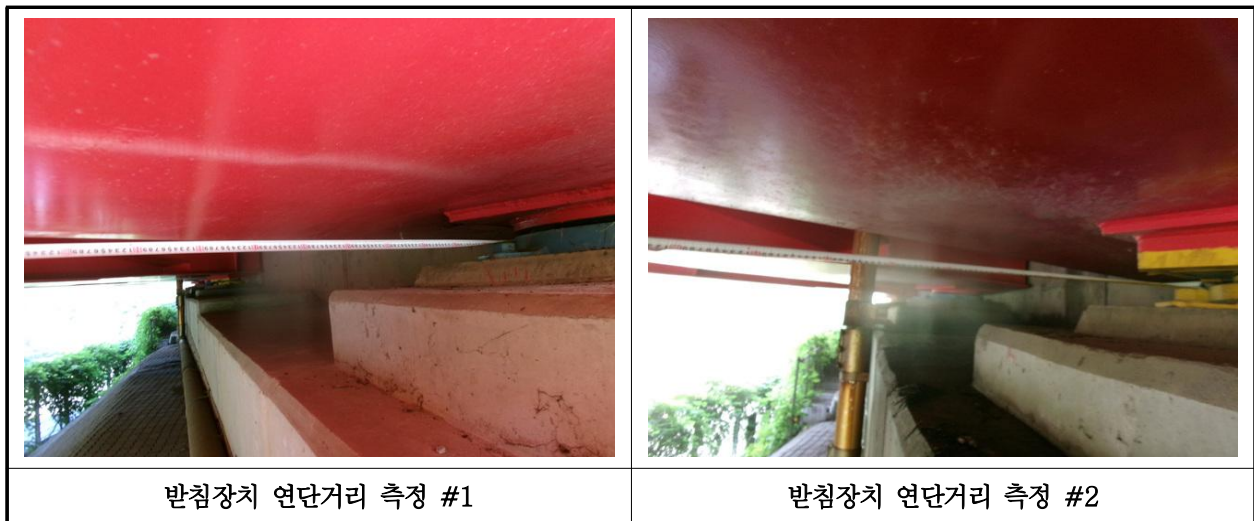
【사진 35.3.13】 교량받침장치 연단거리측정

- 연단거리 측정 결과, 전 개소 모두 실측 연단거리가 계산 연단거리를 상회하고 있는 것으로 측정되어 설계기준을 만족하고 있는 것으로 검토되었다.

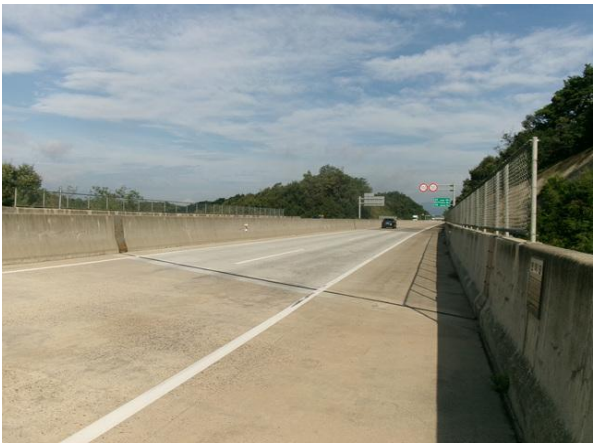
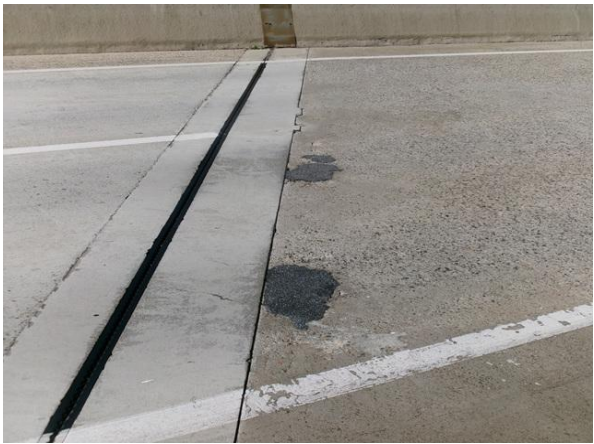
【사진 35.3.19】 교면포장 손상현황

| 손상현황 | • S1 상태현황 | 손상현황 | • S1(A1) 접속도로 상태현황 |
| 원 인 | • - | 원 인 | • - |

- 전회 점검과 비교결과, 기존손상인 없는 양호한 상태로 확인되었으며, 금회 점검에서 신규손상은 조사되지 않았다.

- 교면포장의 경우 손상이 없는 양호한 상태인 것으로 조사되었으며, 추후 주기적인 점검을 통한 유지관리를 실시하여 현재 상태를 유지하는 것이 바람직 할 것으로 판단된다.

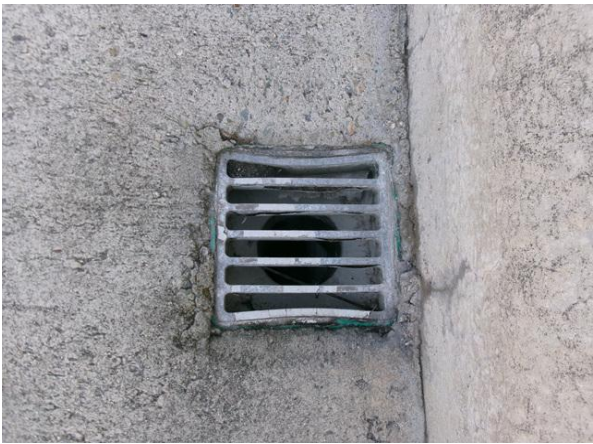
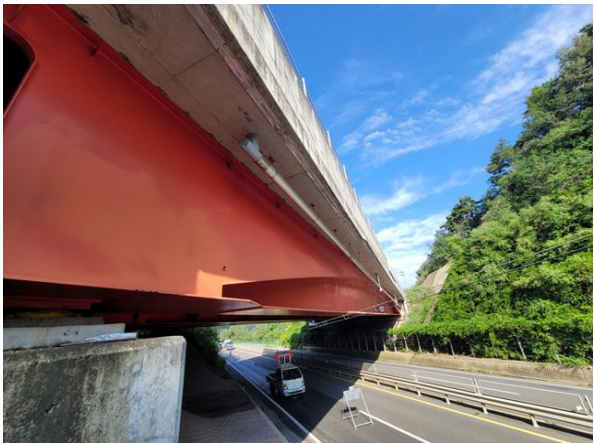
【사진 35.3.21】 배수시설 손상현황

| 손상현황 | • S1 배수구 상태현황 | 손상현황 | • S1 배수관 상태현황 |
| 원 인 | • - | 원 인 | • - |

- 전회 점검과 비교결과, 기존손상인 없는 양호한 상태로 확인되었으며, 금회 점검에서 신규손상은 조사되지 않았다.

- 배수시설 배수구 및 배수관의 경우 현재 손상이 없는 양호한 상태로 조사되었으며, 배수시설의 경우 구조물의 원활한 배수기능 확보를 위한 주기적인 정비가 필요할 것으로 판단된다.

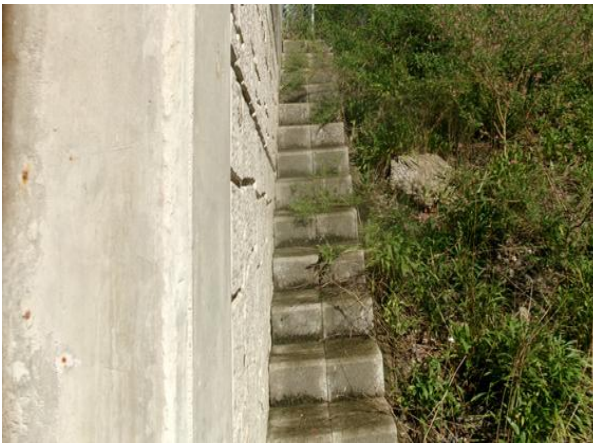
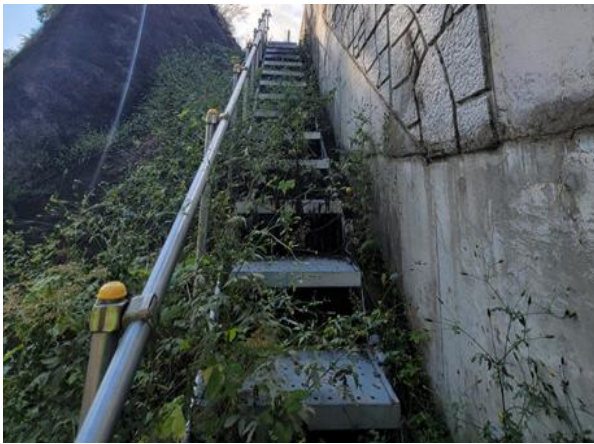
【사진 35.3.25】 교량 점검시설 손상현황

| 손상현황 | • 교대 A1 점검계단 상태양호 | 손상현황 | • 교대 A2 점검계단 상태양호 |
| 원 인 | • - | 원 인 | • - |

- 전회 점검과 비교결과, 기존손상인 없는 양호한 상태로 확인되었으며, 금회 점검에서 신규손상은 조사되지 않았다.

- 교량 점검시설은 현재 양호한 상태로 확인되었으며, 주기적인 점검을 통한 손상의 발생여부 확인 등의 유지관리가 요구된다.

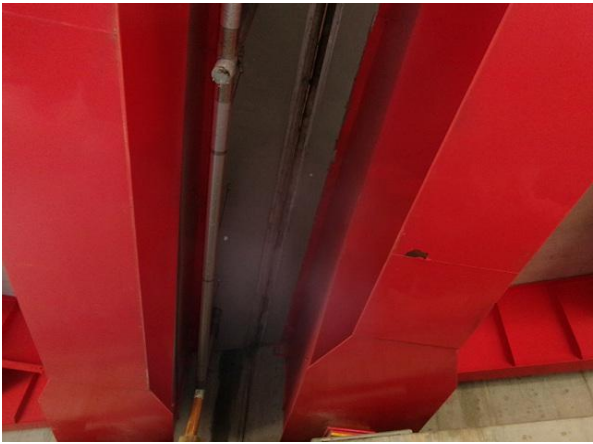
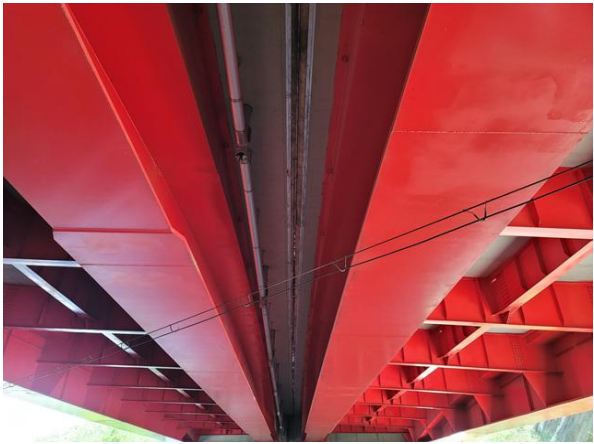
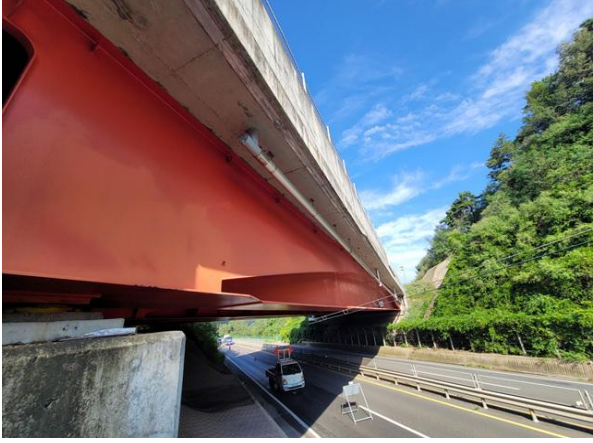
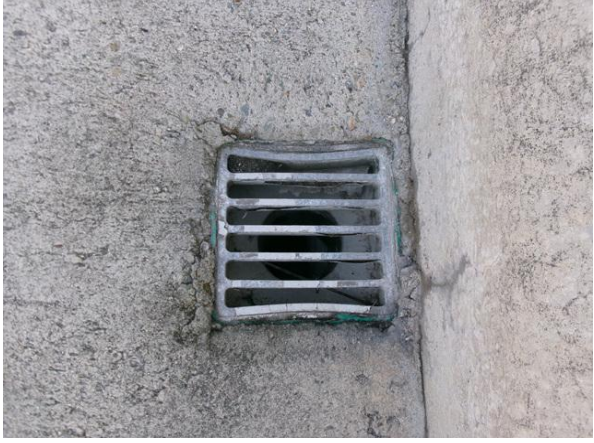
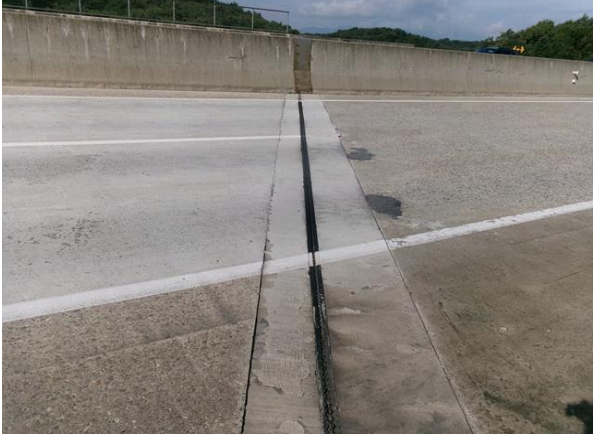
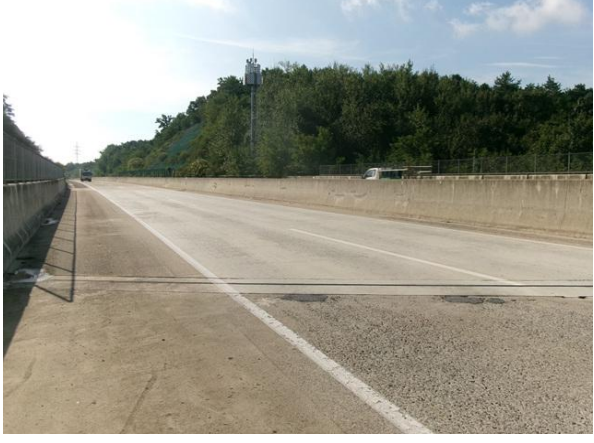
【사진 35.3.26】 교량의 공중이용시설 10대 위험요소 손상현황(계속)

| 바닥판하면 S1 내측 캔틸레버 상태현황 | 바닥판하면 S1 내측 캔틸레버 상태현황 |
| 배수시설 S1 배수관 상태현황 | 배수시설 S1 배수구 상태현황 |
| 신축이음 A1 상태현황 | 교면포장 S1 상태현황 |

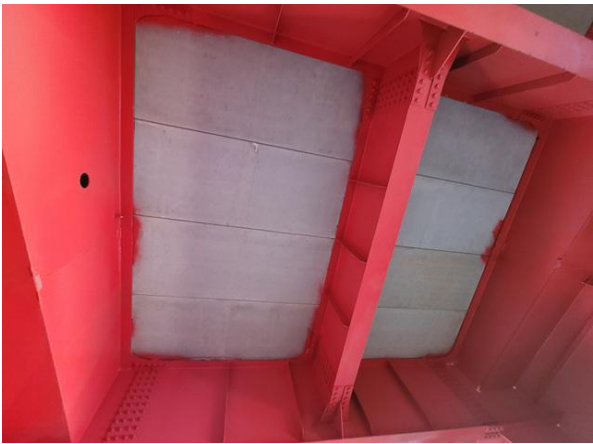
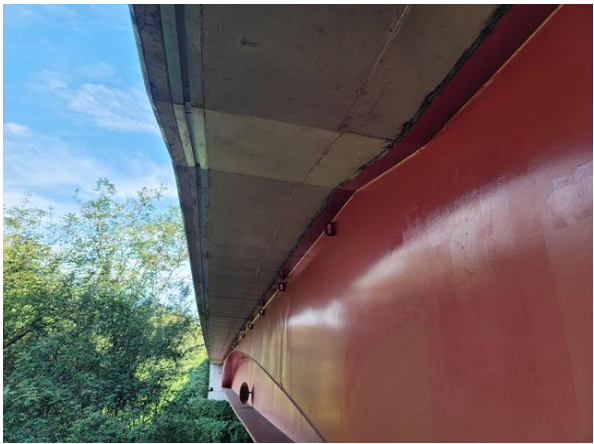
【사진 35.3.28】 바닥판하면 손상현황

| 손상현황 | • S1 상태양호 | 손상현황 | • S1 캔틸레버 상태양호 |
| 원 인 | • - | 원 인 | • - |

- 전회 점검과 비교결과, 기존손상인 망상균열에 대한 보수가 실시되었고, 금회 점검에서 신규 손상은 조사되지 않았다.

- 바닥판하면에 대한 현장조사 결과, 손상이 없는 양호한 상태로 조사되었으며, 금회 실시된 망상균열 보수상태 또한 양호한 상태인 것으로 확인되어 주기적인 점검을 통한 유지관리를 실시하고 손상의 발생여부를 파악하는 관리가 필요하다고 판단된다.

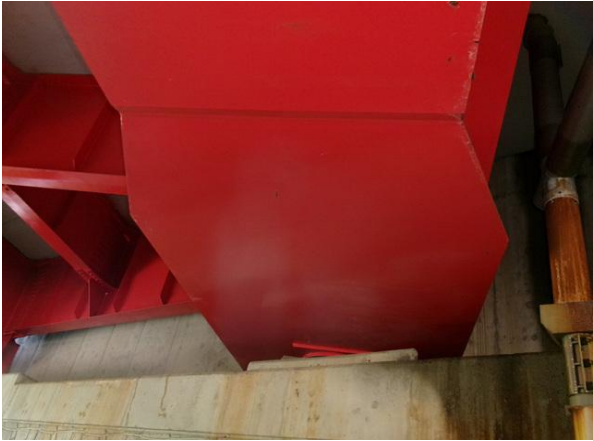
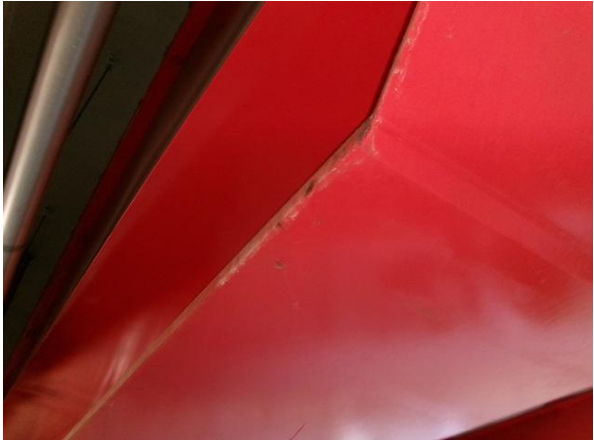
【사진 35.3.30】 거더 손상현황

| 손상현황 | • S1-G1 거더외부 도장박리(0.1×0.1) | 손상현황 | • S1-G1 거더외부 도장박리(0.3×0.6) |
| 원 인 | • 공용기간 증가, 도장미흡 등 | 원 인 | • 공용기간 증가, 도장미흡 등 |

- 전회 점검과 비교결과, 기존손상인 도장박리가 확인되었고, 금회 점검에서 신규손상으로 공용기간 증가, 도장미흡 등에 의한 도장박리 손상이 추가로 조사되었다.

| 조치방안 | • 재도장 | 조치방안 | • 재도장 |

- 거더외부에 발생한 도장박리의 경우 공용기간 증가, 도장미흡, 전처리 미흡 등에 의한 손상으로 판단되며, 손상부의 경우 습기흡착, 우수유입시 부식 등의 손상발생의 우려가 있으므로 손상의 진전 방지 및 구조물의 내구성 증진을 위한 재도장 등의 유지관리가 요구된다.
- 거더내부의 경우 손상이 없는 양호한 상태이며, 추후 주기적인 점검을 통한 유지관리를 실시하여 현재 상태를 유지하는 것이 바람직 할 것으로 판단된다.

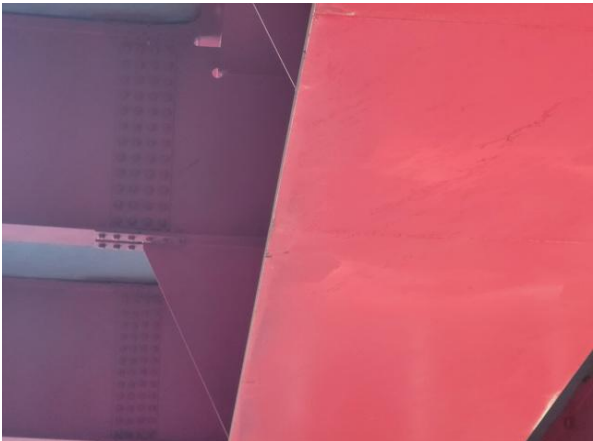
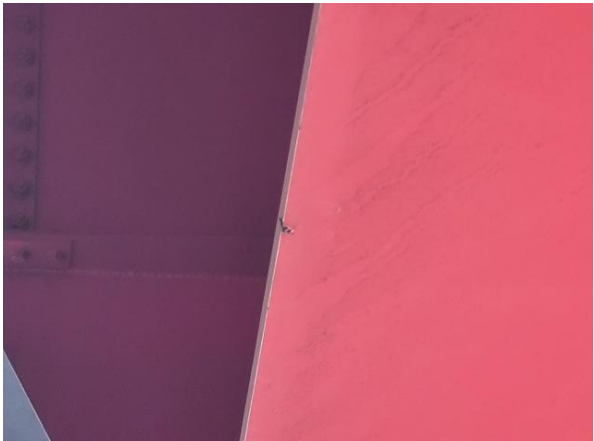
| 손상현황 | • S1-G2 거더외부 도장박리(0.2×0.2) | 손상현황 | • S1-G2 거더외부 도장박리(0.2×0.2) |
| 원 인 | • 공용기간 증가, 도장미흡 등 | 원 인 | • 공용기간 증가, 도장미흡 등 |

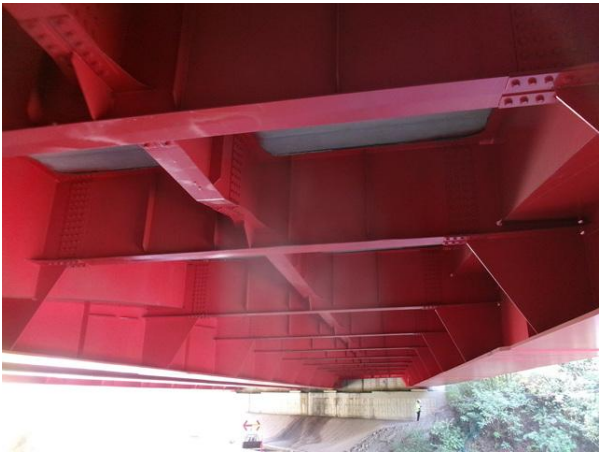
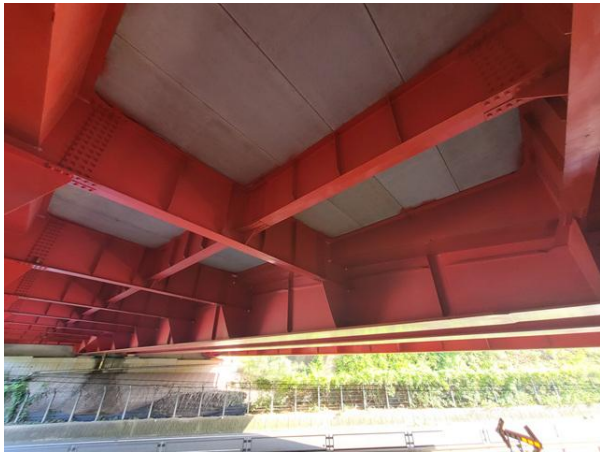
【사진 35.3.32】 가로보 및 세로보 손상현황

| 손상현황 | • 가로보 상태양호 | 손상현황 | • 세로보 상태양호 |
| 원 인 | • - | 원 인 | • - |

- 전회 점검과 비교결과, 기존손상인 없는 양호한 상태로 확인되었으며, 금회 점검에서 신규손상은 조사되지 않았다.

- 가로보 및 세로보의 경우 현재 손상이 없는 양호한 상태로 조사되었으며, 추후 주기적인 점검을 통한 유지관리를 실시하여 현재 상태를 유지하는 것이 바람직 할 것으로 판단된다.

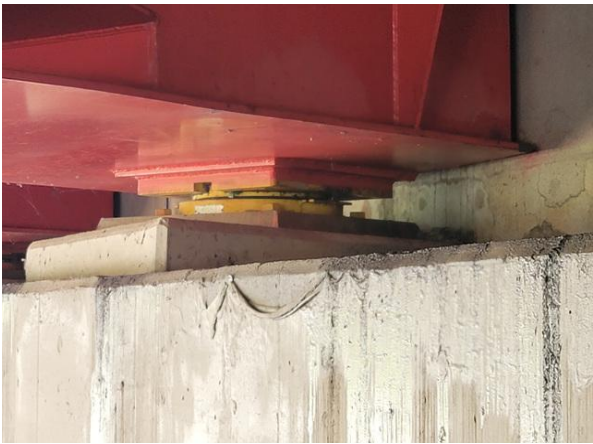
| 손상현황 | • A2-Sh1 상태양호 | 손상현황 | • A2-Sh2 상태양호 |

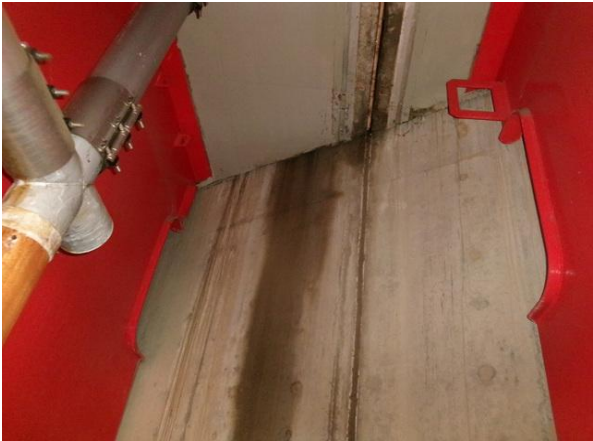
| 손상현황 | • A1 하부 누수(L=0.5m) | 손상현황 | • A2 하부 누수(L=1.0m) |
| 원 인 | • 비산먼지퇴적, 열화, 고무재 파손 등 | 원 인 | • 비산먼지퇴적, 열화, 고무재 파손 등 |

- 신축이음장치에서 조사된 후타재 균열, 고무재 손상의 경우 건조수축, 다짐미흡, 공용기간 증가, 반복윤하중, 열화 등 복합적인 원인에 의한 손상으로 확인되며, 손상의 정도가 경미하여 즉각적인 보수를 실시하기 보다는 손상의 진전시 진전된 손상에 맞는 보수방안을 선정하여 보수조치를 실시하는 것이 바람직할 것으로 사료된다.
- 조사된 후타재 파손 손상의 경우 다짐미흡, 공용기간 증가, 반복윤하중, 외부충격 등 복합적인 원인에 의한 손상으로 확인되며, 주행자의 안전성을 확보하고 손상의 진전을 방지하기 위한 단면보수 등의 보수조치를 취하는 것이 바람직할 것으로 사료된다.
- 조사된 하부 누수의 경우 공용기간 증가, 비산먼지퇴적, 열화 등에 의한 손상으로 판단되며, 점검당시 발생한 손상으로 인한 하부 바닥판하면, 거더, 교량받침에 대한 2차 손상은 발생하지 않은 것으로 확인되었으나 지속적인 우수유입시 타부재의 손상발생이 우려되므로 유도배수관 설치 등의 보수조치가 필요하다.

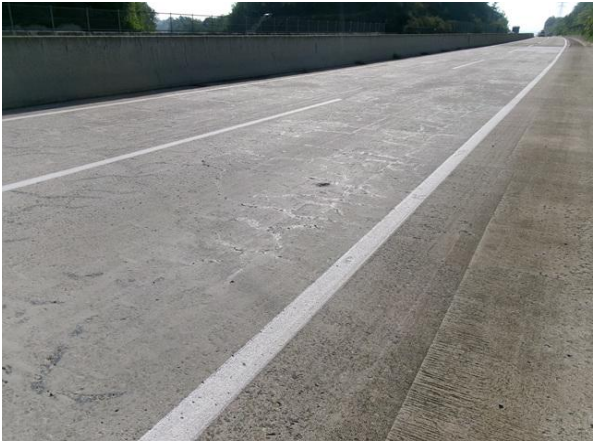
| 손상현황 | • S1 보수재 박리(45.0×3.0) | 손상현황 | • S1 보수재 박리(45.0×3.0) |
| 원 인 | • 보수미흡, 반복윤하중 등 | 원 인 | • 보수미흡, 반복윤하중 등 |

- 교면포장에서 조사된 망상균열의 경우 건조수축, 반복윤하중, 공용기간 증가 등에 의한 손상으로 판단되며, 손상이 갓길측에 발생하여 점검당시 주행성에 영향을 미치는 손상은 아닌 것으로 확인되었다. 이에 주기적인 점검을 통한 유지관리를 실시하고 손상의 진전시 채포장 등의 보수를 실시하는 것이 바람직할 것으로 사료된다.
- 조사된 보수재 박리의 경우 보수미흡, 반복윤하중 등에 의한 손상으로 추정되며, 점검당시 경미한 박리로 진행되고 있는 것으로 확인되어 손상의 진전을 방지하고 주행자의 안전성을 확보하기 위한 채포장 등의 보수조치가 필요하다.
- 조사된 포장 파손의 경우 외부충격에 의한 손상으로 추정되며, 주행안전성을 확보 하고, 손상의 진전을 방지하기 위한 단면보수 등의 조치가 필요하다.

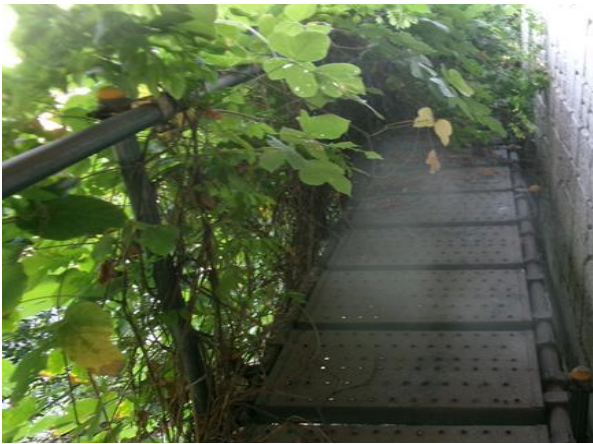
| 손상현황 | • 교대 A1 점검난간 상태양호 | 손상현황 | • 교대 A1 점검발판 상태양호 |

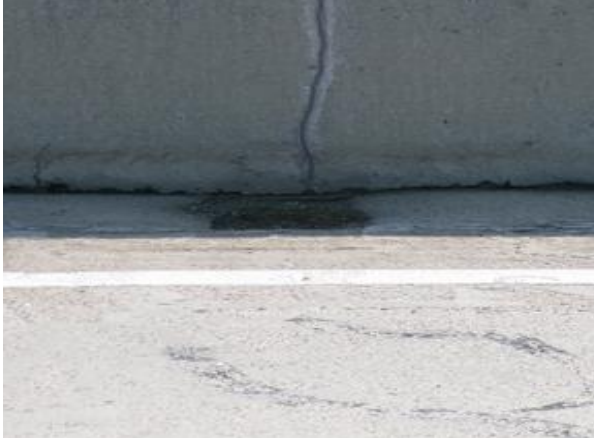
| 배수시설 S1 배수관 상태현황 | 배수시설 S1 배수구 막힘 |

- 배수시설에서 조사된 배수구 막힘의 경우 비산물 및 이물질퇴적에 의한 손상으로 판단되며, 우천시 주행자의 안전성 및 원활한 배수기능 확보를 위한 정비 등의 보수가 필요할 것으로 사료된다.

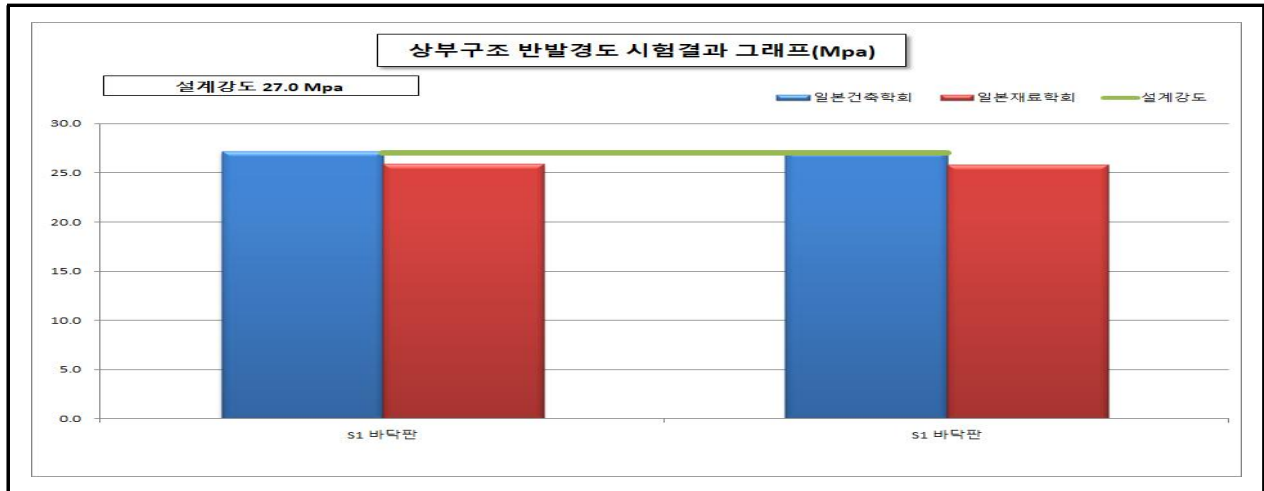
【그림 35.4.3】 상주방향 상부구조 반발경도시험 측정결과

- 반발경도법에 의한 압축강도 측정결과 상부구조(바닥판 하면) 27.1~27.2MPa, 하부구조(교대) 26.2~26.3MPa로 측정되었으며, 설계기준 압축강도(바닥판 하면: 27.0MPa, 교대: 24.0MPa)를 전반적으로 상회하여 콘크리트의 강도상태는 양호한 것으로 확인된다. 또한 비건전부의 측정강도가 설계기준 압축강도를 상회하고, 건전부 대비 101.0%이상으로 콘크리트의 강도는 양호한 상태로 판단된다. 따라서, 금회 시험을 실시한 콘크리트 강도는 공용년수 경과에 따른 강도 저하가 발생되지 않은 것으로 판단된다.

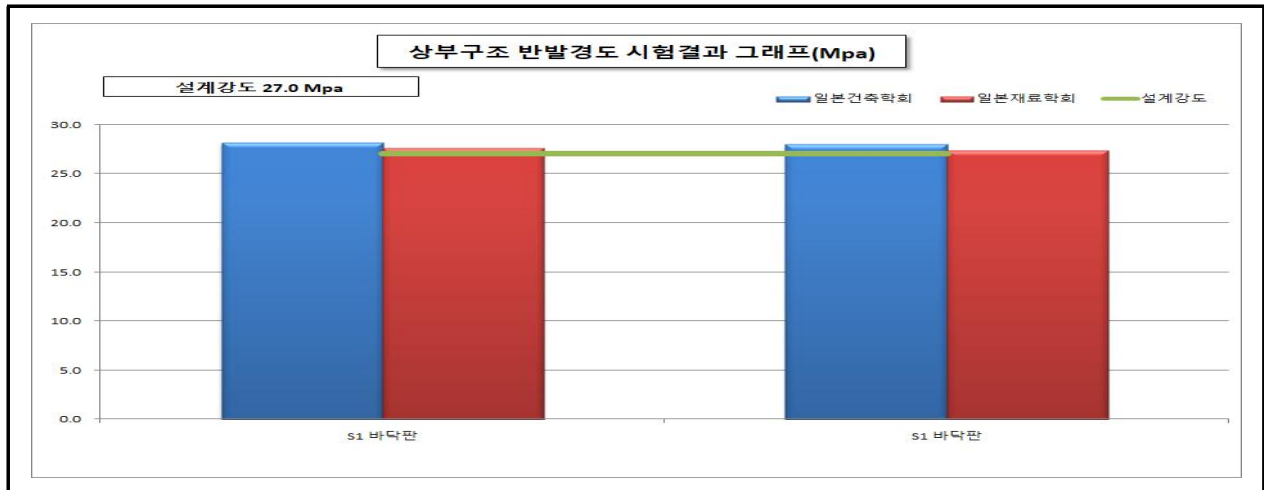
【그림 35.4.5】 영천방향 상부구조 반발경도시험 측정결과

- 반발경도법에 의한 압축강도 측정결과 상부구조(바닥판 하면) 28.0~28.1MPa, 하부구조(교대) 25.4~25.6MPa로 측정되었으며, 설계기준 압축강도(바닥판 하면: 27.0MPa, 교대: 24.0MPa, 교각: 27.0MPa)를 전반적으로 상회하여 콘크리트의 강도상태는 양호한것으로 확인된다. 또한 비건전부의 측정강도가 설계기준 압축강도를 상회하고, 건전부 대비 99.4%이상으로 콘크리트의 강도는 양호한 상태로 판단된다. 따라서, 금회 시험을 실시한 콘크리트 강도는 공용년수 경과에 따른 강도 저하가 발생되지 않은 것으로 판단된다.

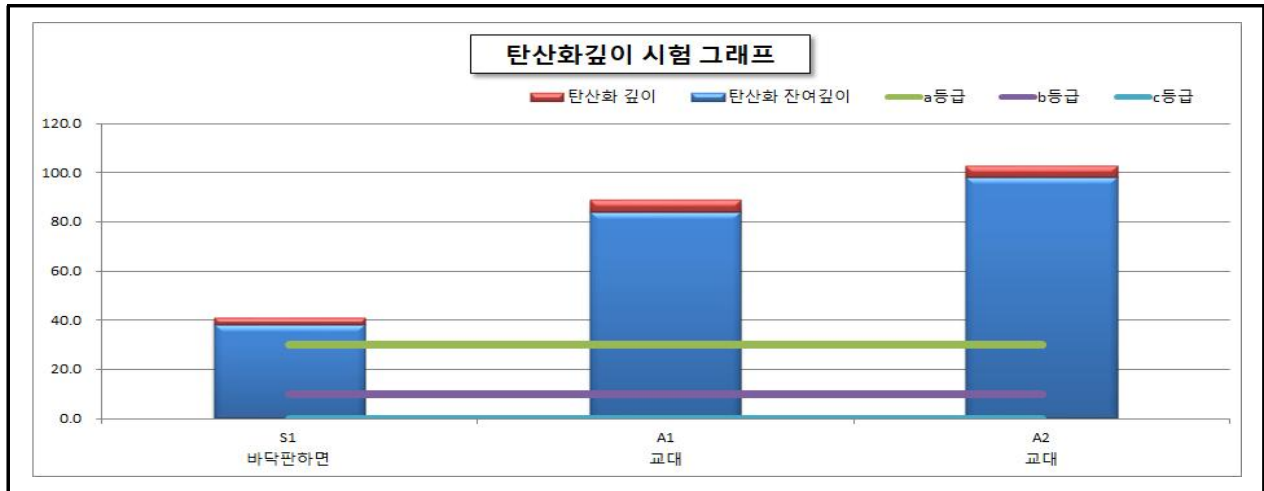
【그림 35.4.7】 상주방향 탄산화 깊이 측정결과

| 구 분 | 탄산화 깊이(mm) | 잔여깊이(mm) | 비고 |
|---|---|---|---|
| 상부구조 | 3.0 | 38.0 | |
| 하부구조 | 5.0 | 84.0~98.0 | |

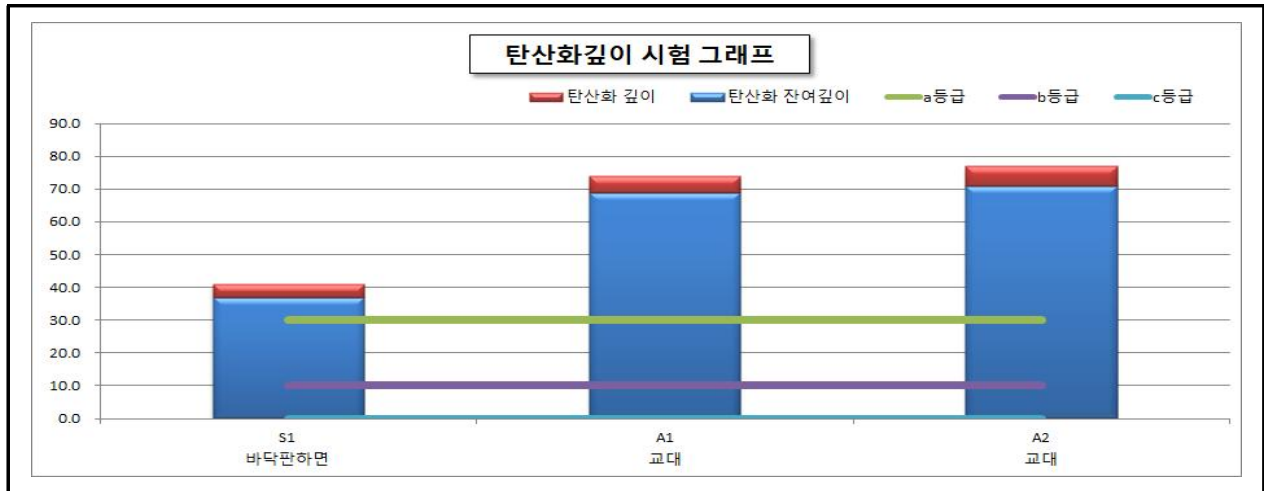
【그림 35.4.8】 영천방향 탄산화 깊이 측정결과

| 구 분 | 탄산화 깊이(mm) | 잔여깊이(mm) | 비고 |
|---|---|---|---|
| 상부구조 | 4.0 | 37.0 | |
| 하부구조 | 5.0~6.0 | 74.0~77.0 | |

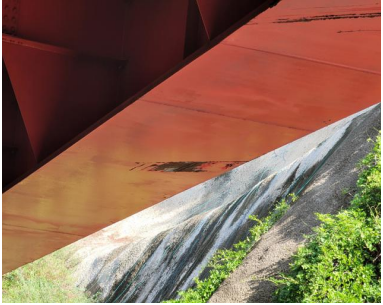
| <p>① 거터외부 S1 도장손상 - 진전 여부확인</p> | <p>② 신축이음 A1 후타재 파손 - 진전 여부확인</p> | <p>③ 신축이음 A1, 2 하부 누수 - 진전 여부확인</p> |
