## 36. 산하교

### 36.1 시설물의 개요

본 시설물은 경상북도 영천시 고경면 단포리(상주영천고속도로 84.771~85.181km)에 위치한 교량으로서 총 연장은 상주방향 425.0m, 영천방향 410.0m, 폭 24.5m로 시공되어 있다.

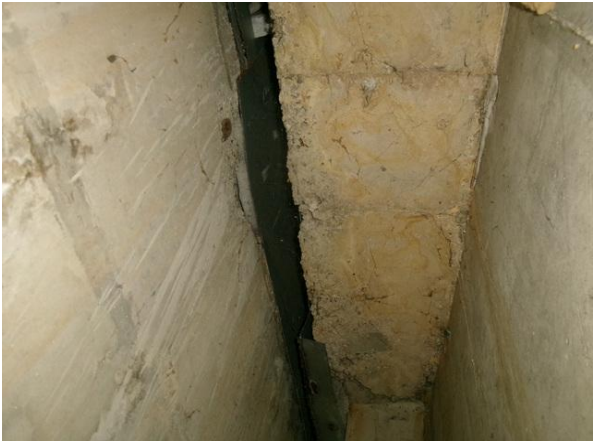
| 손상현황 | • S1 재료분리(0.3×1.0) | 손상현황 | • S6 백태(1.2×1.5) |
| 원 인 | • 다짐미흡, 공용중열화 등 | 원 인 | • 수분접촉 장기공용 등 |

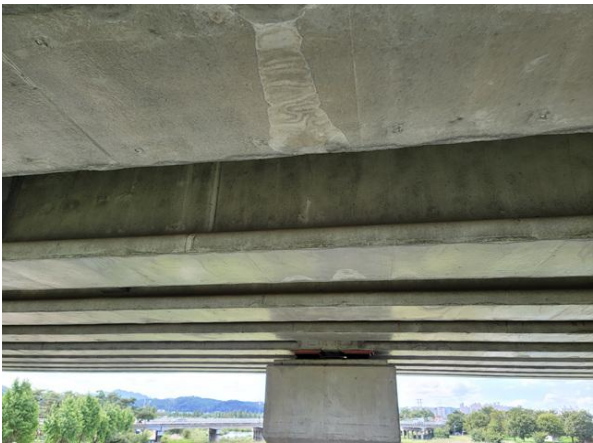
| 손상현황 | • S6-G3 백태(0.2×0.3) | 손상현황 | • S11-G1 거더 파손(0.2×0.4) |
| 원 인 | • 수분접촉, 장기공용 등 | 원 인 | • 외부충격 등 |

| 조치방안 | • 표면처리 | 조치방안 | • 단면보수 |

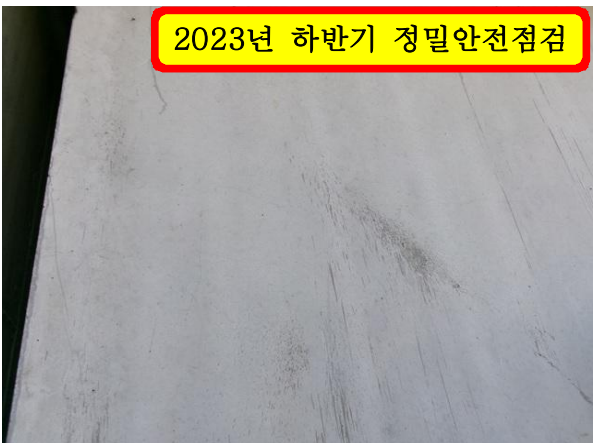
| 손상현황 | • S11-G1 망상균열(2.0×2.0) | 손상현황 | • S11-G1 망상균열(2.0×2.0) |
| 원 인 | • - | 원 인 | • 건조수축, 온도변화 등 |

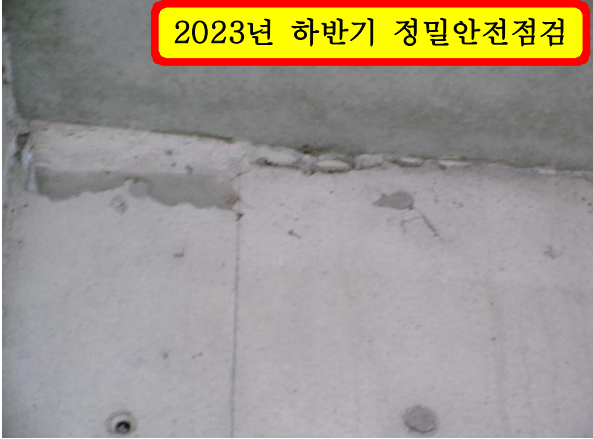
| 손상현황 | • S6-G1~2 파손(0.1×0.4) | 손상현황 | • S6-G1~2 파손(0.1×0.4) |
| 원 인 | • - | 원 인 | • 시공미흡, 장기공용 등 |

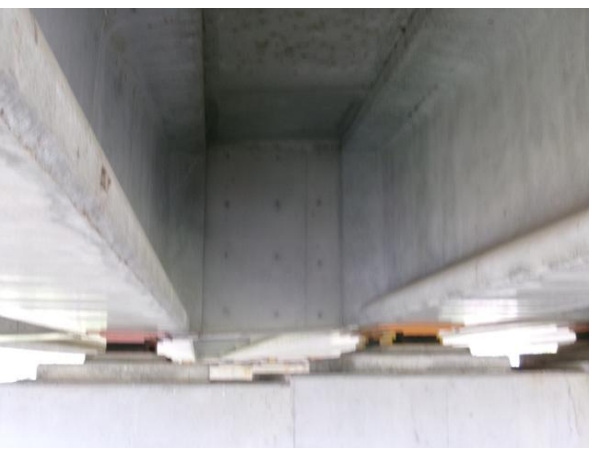
| 손상현황 | • S5 가로보 상태양호 | 손상현황 | • S7 가로보 상태양호 |

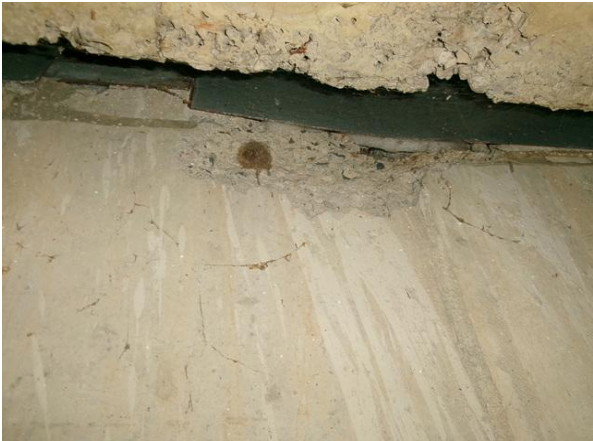
| 손상현황 | • A1 파손 및 철근노출(0.3×0.2) | 손상현황 | • A1 균열(0.3mm미만) |
| 원 인 | • 외부충격, 다짐부족 등 | 원 인 | • 건조수축, 거푸집 조기탈거 등 |

- 교대에서 조사된 균열(0.3mm미만)은 건조수축, 거푸집 조기탈거, 온도변화 등 복합적인 원인에 의한 손상으로 판단되며, 구조적인 영향을 미치는 손상은 아니나 부재의 내구성 저하방지를 위하여 표면처리 등 적절한 방안의 보수방안이 필요하다고 판단된다.
- 조사된 파손 및 철근노출의 경우 외부충격, 다짐미흡, 피복부족 등 복합적인 원인에 의한 손상으로 판단되며, 손상의 정도는 경미한 수준으로 부재의 내구성 저하방지를 위하여 단면보수, 방청 등 적절한 방안의 보수가 필요하다고 판단된다.
- 조사된 체수의 경우 우천시 유입된 우수로 인해 발생한 것으로 판단되며, 조사일 현재 해당 구간에 체수는 조사되지 않은 양호한 상태이지만, 주기적인 점검을 통한 주의관찰과 손상의 발생 확인 등의 유지관리가 필요할것으로 판단된다.

| 조치방안 | • 단면보수(방청) | 조치방안 | • 표면처리 |

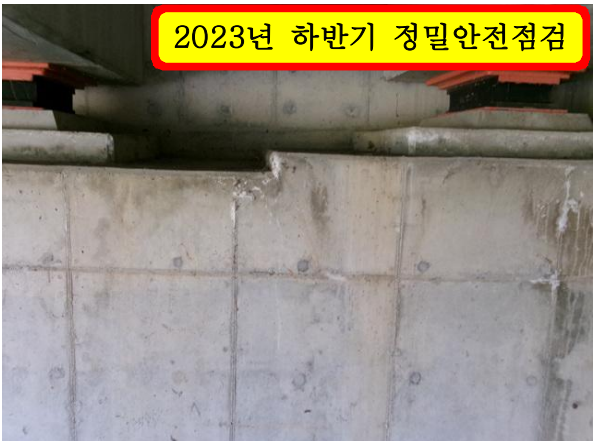
| 손상현황 | • A2 균열 (0.3mm미만) | 손상현황 | • A2 균열(0.3mm미만) |
| 원 인 | • - | 원 인 | • 건조수축, 거푸집 조기탈거 등 |

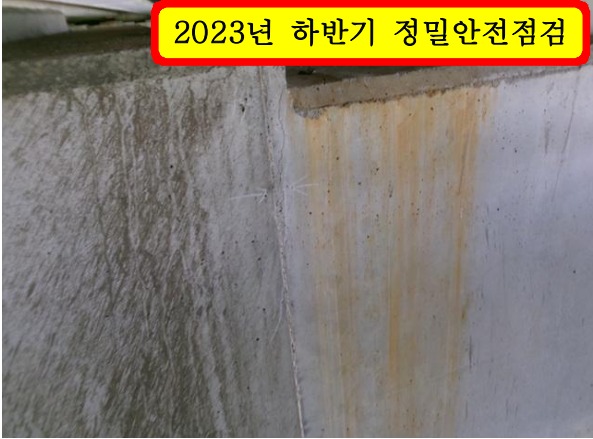
| 손상현황 | • P1 균열(0.3mm미만) | 손상현황 | • P1 균열(0.3mm미만) |
| 원 인 | • - | 원 인 | • 건조수축, 온도변화 등 |

| 조치방안 | • - | 조치방안 | • 표면처리 |

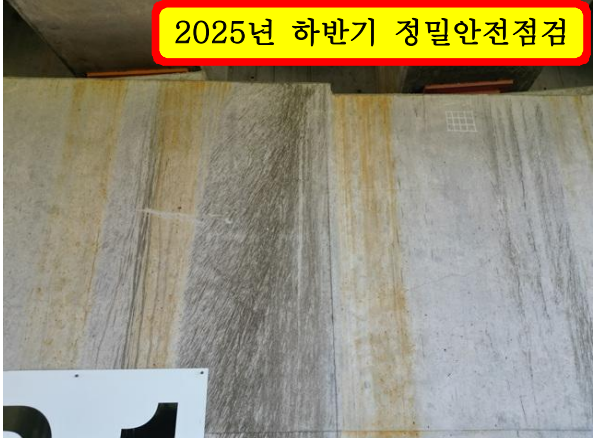
- 교각에서 조사된 균열(0.3mm미만, 이상), 망상균열의 경우 건조수축, 거푸집 조기탈착, 공용기간 증가, 온도변화 등 복합적인 원인에 의한 손상으로 판단되며, 비구조적 손상이지만, 부재의 내구성 확보 차원의 표면처리, 주입보수 등 적절한 방안의 보수가 필요하다고 판단된다.
- 조사된 백태, 표면오염의 경우 공용기간 증가, 외부우수 유입 등 복합적인 원인에 의한 손상으로 판단되며, 부재에 주는 영향은 미미한 수준의 경미한 손상이지만, 부재의 내구성 저하방지를 위하여 표면처리 등 적절한 방안의 보수가 필요할것으로 판단된다.
- 조사된 파손, 굽힘의 경우 외부충격, 다짐미흡 등 복합적인 원인에 의한 손상으로 판단되며, 구조적인 영향을 미칠만한 손상은 아니지만, 부재의 내구성 확보차원의 단면보수 등 적절한 방안의 보수가 필요할것으로 판단된다.

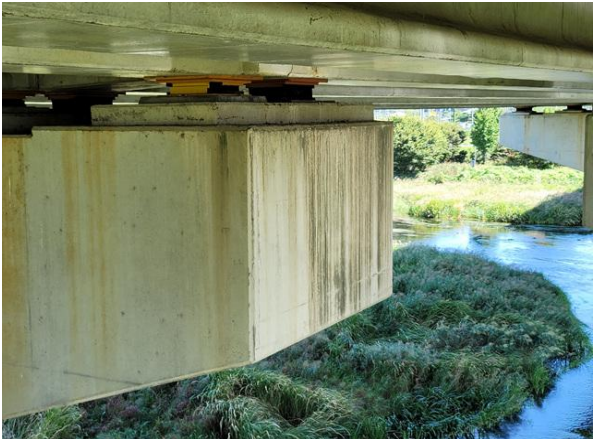
| 손상현황 | • P3 표면오염 (2.0×2.0) | 손상현황 | • P5 백태 (0.2×0.5) |
| 원 인 | • 외부 우수유입, 장기공용 등 | 원 인 | • 수분접촉, 장기공용 등 |

| 조치방안 | • 표면처리 | 조치방안 | • 표면처리 |

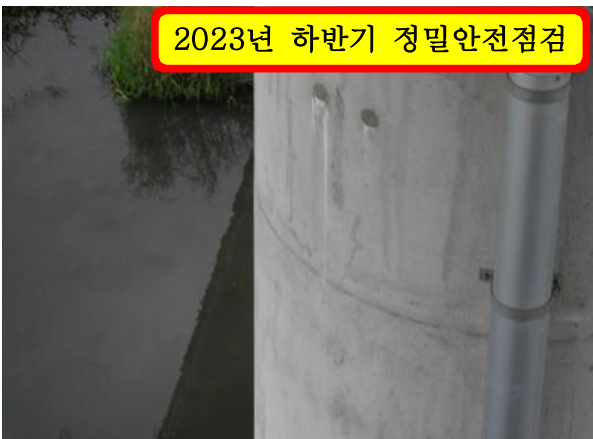
| 손상현황 | • P5 백태 (0.1×0.3) | 손상현황 | • P5 백태 (0.1×0.3) |
| 원 인 | • - | 원 인 | • 수분접촉, 장기공용 등 |

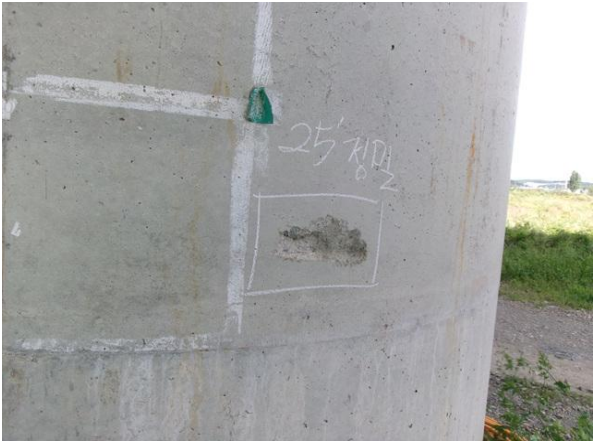
| 손상현황 | • P6 파손 (0.2×0.1) | 손상현황 | • P7 균열(0.3mm미만) |
| 원 인 | • 외부충격 등 | 원 인 | • 건조수축, 온도변화 등 |

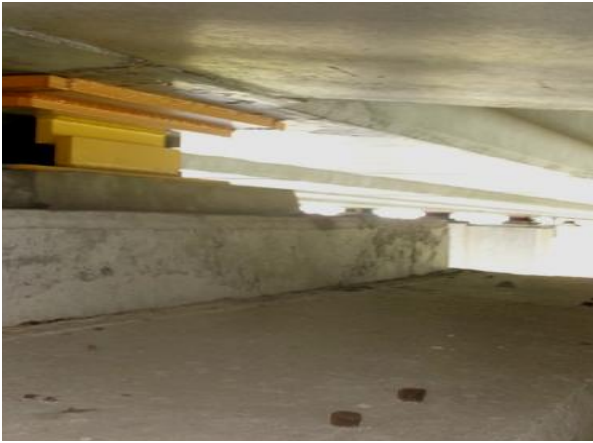
| 손상현황 | • P5-Sh3 받침콘크리트 재료분리(0.2×1.0) | 손상현황 | • P6-Sh 무수축몰탈 균열(0.3mm미만) |
| 원 인 | • 다짐미흡, 장기공용 등 | 원 인 | • 건조수축, 온도변화 등 |

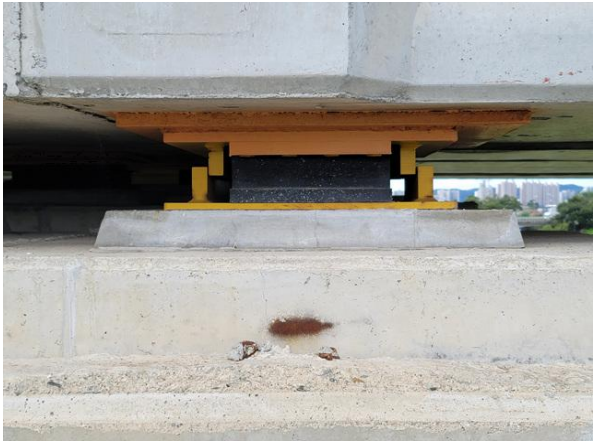
- 교량받침에서 조사된 받침콘크리트 및 무수축물탈 균열(0.3mm미만)은 건조수축, 거푸집 조기 탈거, 시공미흡 등 복합적인 원인에 의한 손상으로 판단되며, 구조물에 영향을 미칠만한 손상은 아니나 부재의 내구성 확보 차원의 표면처리 등의 적절한 방안의 보수가 필요하다고 판단된다.
- 조사된 받침콘크리트 재료분리, 파손의 경우 다짐미흡, 외부충격, 시공미흡 등 복합적인 원인에 의한 손상으로 판단되며, 구조물에 영향을 미치지 않으나 내구성 저하방지를 위하여 단면 보수 등 적절한 방안의 보수가 필요하다고 판단된다.
- 조사된 플레이트 부식의 경우 장기공용, 습기흡착, 외기노출 등 복합적인 원인에 의한 손상으로 판단되며, 부재의 사용성 및 내구성 확보를 위해 채도장 등 적절한 방안의 보수가 필요하다고 판단된다.

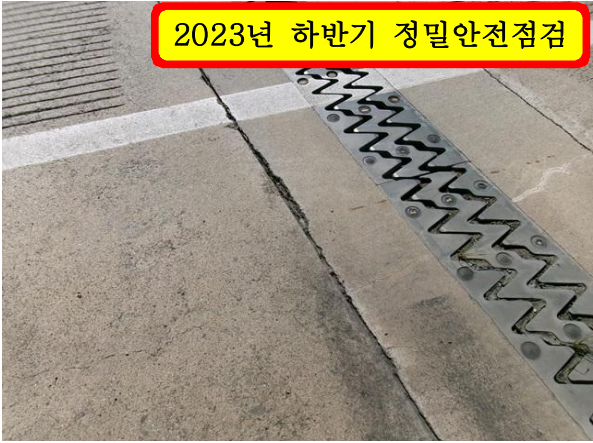
| 손상현황 | • A1 후타재 파손(0.1×0.5) | 손상현황 | • A1 후타재 파손(0.1×0.5) |
| 원 인 | • — | 원 인 | • 중차량 반복통행, 외부충격 등 |

| 조치방안 | • — | 조치방안 | • 단면보수 |

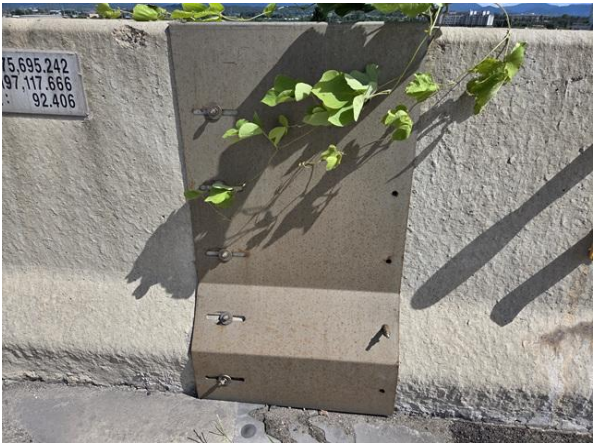
| 손상현황 | • A1 차수판 앵커탈락(5EA) | 손상현황 | • A1 후타재 균열 |
| 원 인 | • 장기공용, 차량의반복통행 등 | 원 인 | • 건조수축, 차량윤하중 등 |

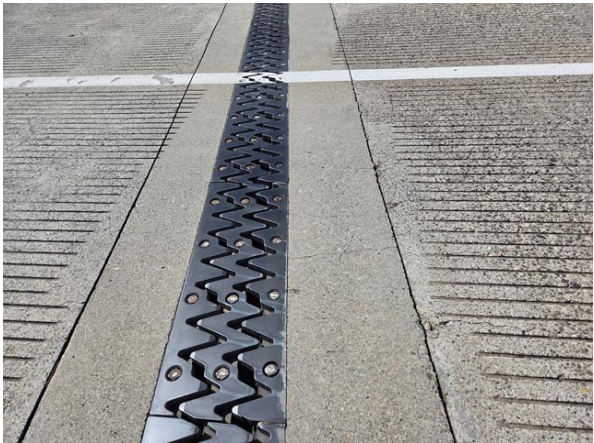
- 신축이음에서 발생한 후타재 균열의 경우 건조수축, 차량 반복통행, 온도변화 등 복합적인 원인에 의한 손상으로 판단되며, 즉각적인 보수보다는 주기적인 점검을 통한 유지관리 및 손상의 진전 발생 및 2차손상 발생시 적절한 방안의 보수가 필요하다고 판단된다.
- 조사된 후타재 파손은 공용기간 증가, 차량 반복통행으로 인한 진동 및 충격, 다짐미흡 등 복합적인 원인에 의한 손상으로 판단되며, 구조적인 영향을 미치는 손상은 아니나, 부재의 내구성 확보차원의 단면보수 등 적절한 방안의 보수가 필요하다고 판단된다.
- 조사된 차수판 앵커 및 볼트탈락의 경우 공용기간 증가, 차량통행으로 인한 진동, 시공미흡 등 복합적인 원인에 의한 손상으로 판단되며, 조사일 현재 부재의 사용성에 문제는 없는 상태이나 원활한 배수기능 확보를 위하여 정비 등 적절한 방안의 보수가 필요할것으로 판단된다.

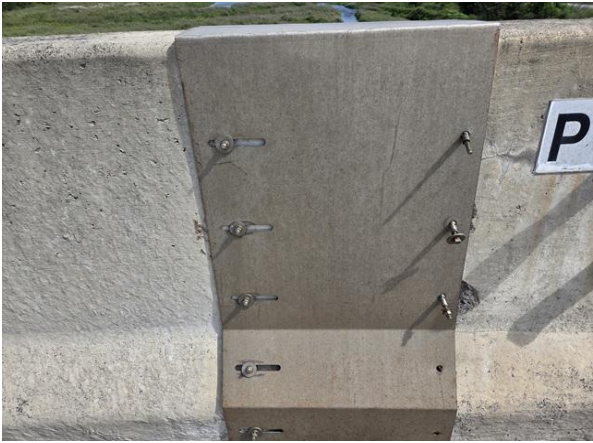
| 손상현황 | • P8 차수판 앵커탈락(5EA) | 손상현황 | • P8 후타재 균열 |
| 원 인 | • 차량윤하중, 건조수축 | 원 인 | • 건조수축, 차량윤하중 등 |

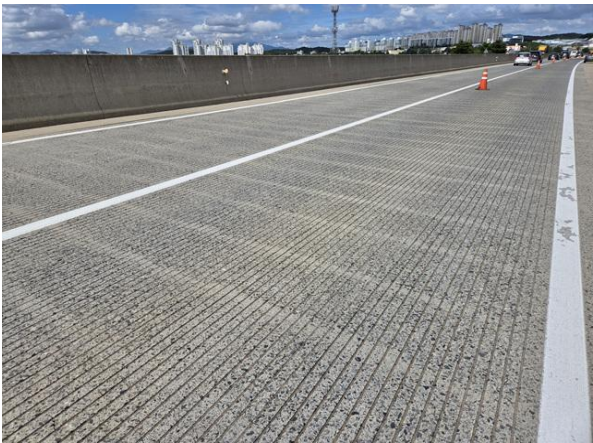
| 손상현황 | • S5 파손(0.3×0.6) | 손상현황 | • S6 마모 및 망상균열(35.0×7.0) |
| 원 인 | • 다짐미흡, 중차량 통행 등 | 원 인 | • 장기공용, 중차량 통행 등 |

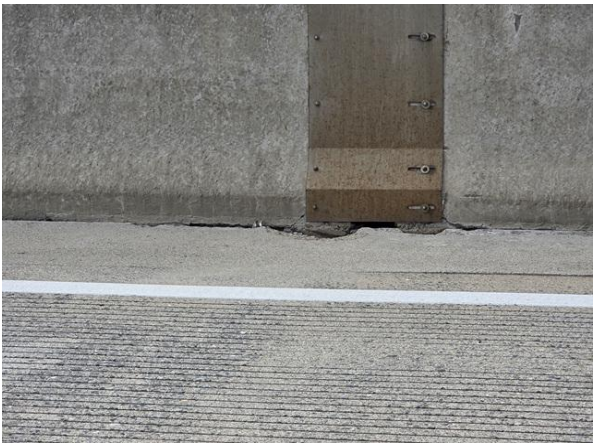
| 손상현황 | • S8 파손 (0.2×0.5) | 손상현황 | • S9 망상균열 (35.0×9.0) |
| 원 인 | • 다짐미흡, 중차량 통행 등 | 원 인 | • 장기공용, 중차량 통행 등 |

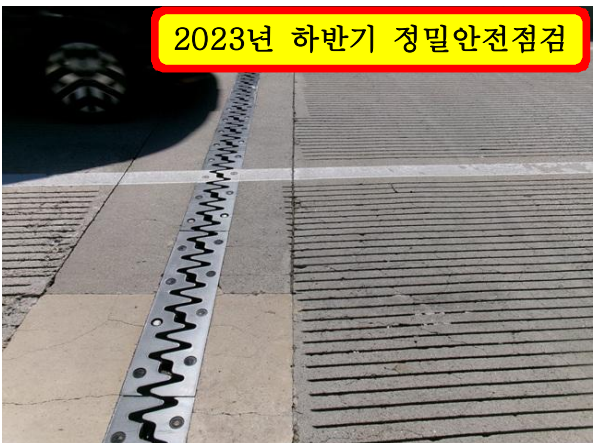
| 손상현황 | • S11 파손 (0.1×0.2) | 손상현황 | • S11 파손 (0.1×0.2) -보수- |
| 원 인 | • - | 원 인 | • - |

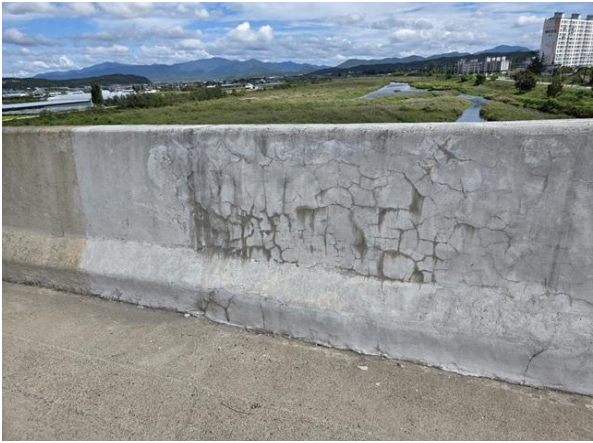
| 손상현황 | • S5 보수부 망상균열(5.0×1.0) | 손상현황 | • S9 중분대 균열(0.3mm미만) |
| 원 인 | • 건조수축, 거푸집 조기탈거 등 | 원 인 | • 건조수축, 거푸집 조기탈거 등 |

- 방호벽에서 조사된 균열(0.3mm미만), 균열부백태, 보수부 망상균열의 경우 건조수축, 계절변화에 따른 온도변화, 거푸집 조기탈거, 손상부 우수유입 등 복합적인 원인에 의한 손상으로 판단되며, 부재의 내구성 확보 및 손상의 진전 방지를 위하여 표면처리 등 적절한 방안의 보수를 실시하는 것이 필요할것으로 판단된다.
- 조사된 파손의 경우 외부충격, 시공미흡 등에 의한 손상으로 손상의 정도는 경미한 수준이지만 부재의 내구성 확보차원의 단면보수 등 적절한 방안의 보수가 필요할것으로 판단된다.

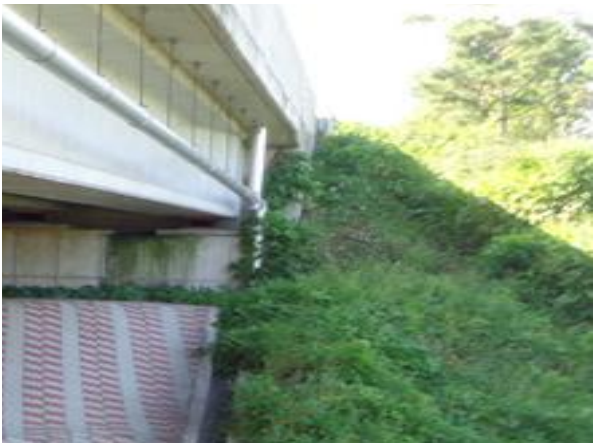
| 손상현황 | • A1 상태양호 | 손상현황 | • A2 상태양호 |

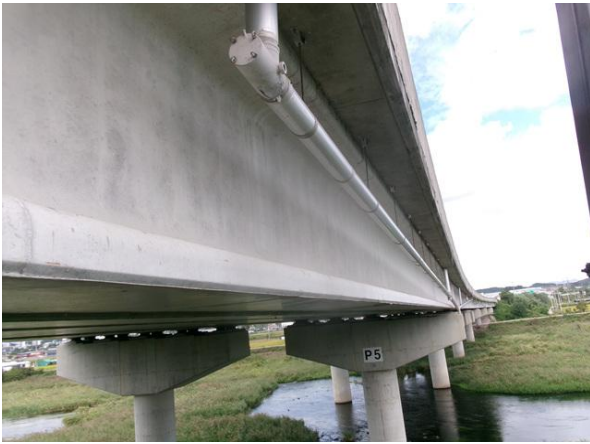
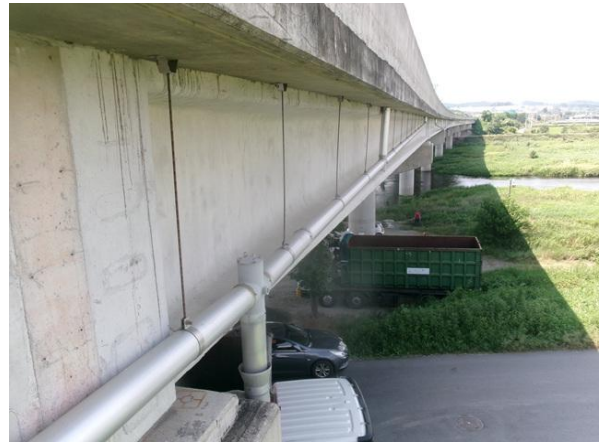
배수관 고정상태 양호

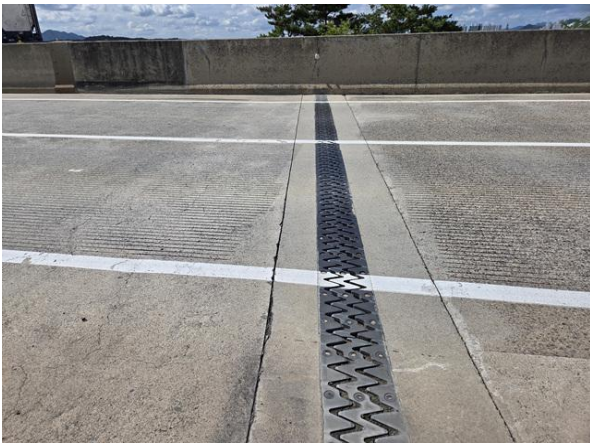
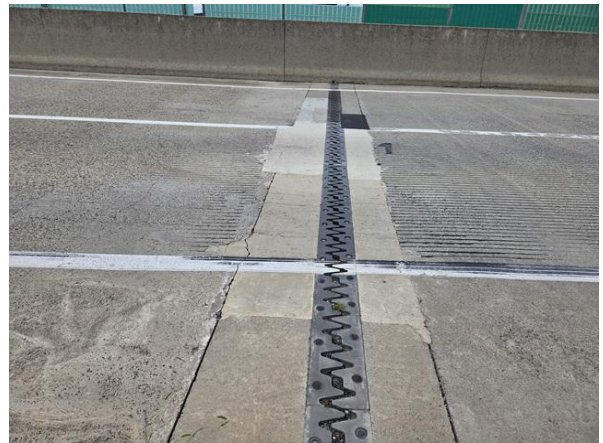
신축이음 상태양호

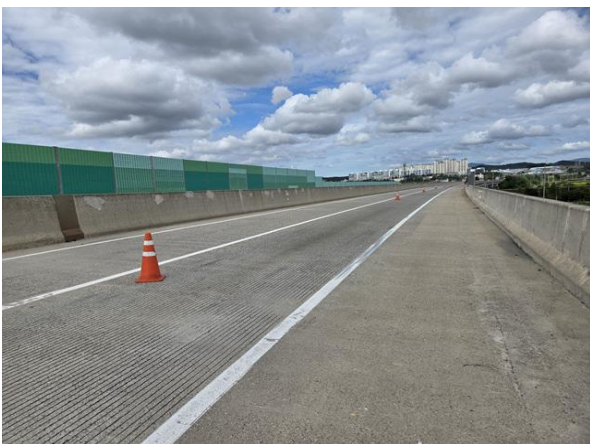
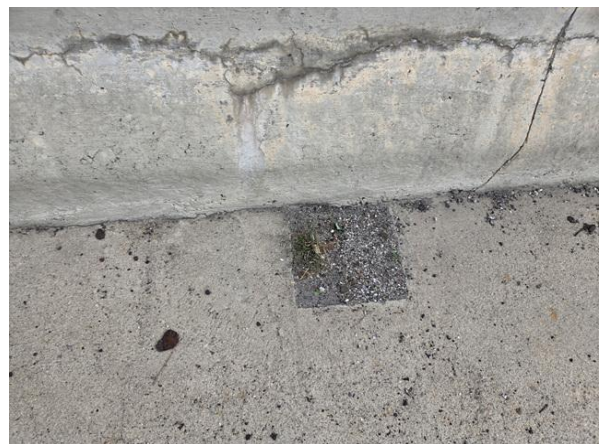
교면포장 상태양호

교량 집수구 막힘

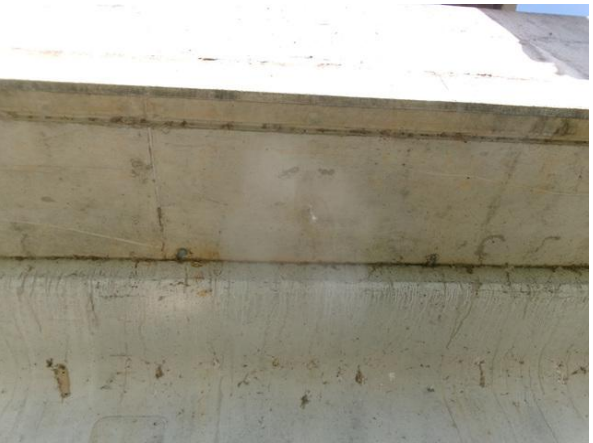
| 손상현황 | • S2 균열부백태(0.25×0.3) | 손상현황 | • S8 파손 및 철근노출(0.1×1.2) |
| 원 인 | • 건조수축, 손상부 수분침투 등 | 원 인 | • 외부충격, 피복부족 등 |

| 조치방안 | • 표면처리 | 조치방안 | • 단면보수(방청) |

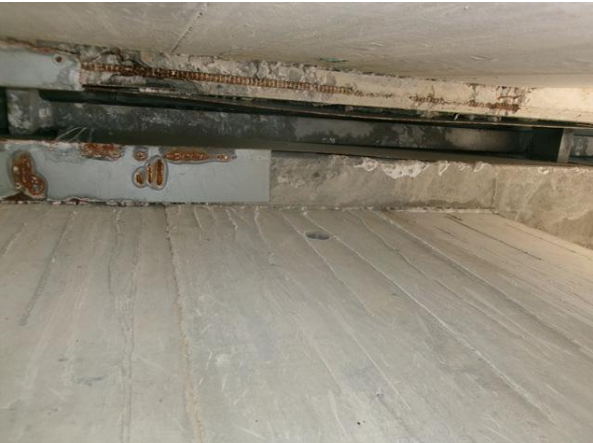
| 손상현황 | • S9 파손(0.1×0.3) | 손상현황 | • S11 바닥판하면 상태양호 |
| 원 인 | • 외부충격, 다짐미흡 등 | 원 인 | • - |

- 바닥판에 대한 현장조사결과, 균열부백태는 건조수축, 계절변화로 인한 온도변화, 손상부 수분 침투 등 복합적인 원인에 의한 손상으로 판단되며, 구조적인 손상은 아닌 것으로 판단되지만, 내구성 확보를 위해 표면처리 등 적절한 방안의 보수가 필요하다고 판단된다.
- 조사된 층분리, 파손 및 철근노출, 파손의 경우 다짐미흡, 외부충격, 손상부 우수유입, 피복 부족 등으로 인한 손상으로 판단되며, 구조적인 영향을 미칠만한 손상은 아니나, 부재의 내구성 확보 및 2차손상 발생 예방을 위하여 단면보수, 방청 등 적절한 방안의 보수가 필요하다고 판단된다.

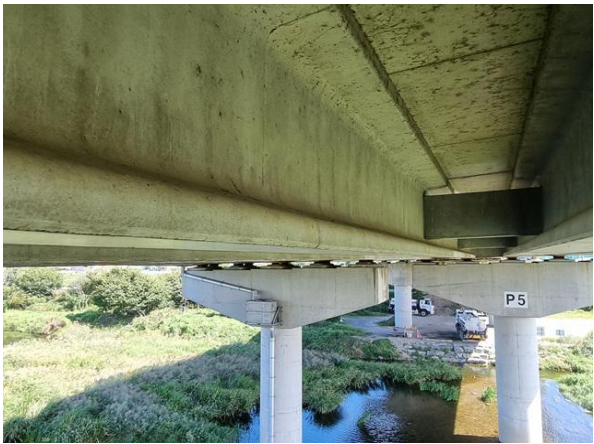
| 손상현황 | • S1-G5 파손(0.1×0.1) | 손상현황 | • S5 거더 상태양호 |
| 원 인 | • 외부충격, 시공미흡 등 | 원 인 | • - |

| 조치방안 | • 단면보수 | 조치방안 | • - |

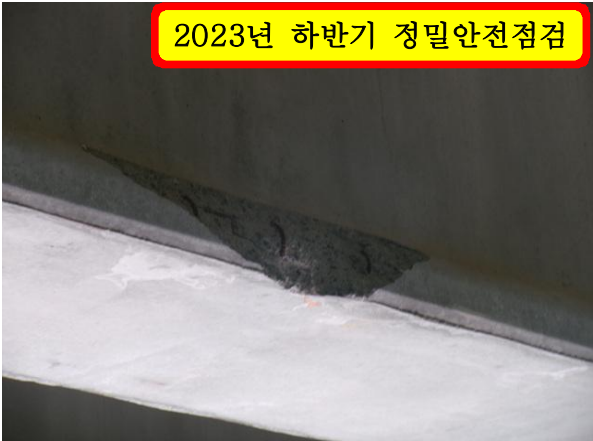
| 손상현황 | • S11-G4 파손 및 철근노출(0.3×0.5) | 손상현황 | • S11-G4 파손 및 철근노출(0.3×0.5) |
| 원 인 | • - | 원 인 | • 외부충격, 시공미흡 등 |

- 거더에 발생한 파손 및 철근노출, 파손의 경우 외부충격, 다짐미흡, 시공미흡 등 복합적인 원인에 의한 손상으로 판단되며, 구조적인 영향을 미칠만한 손상은 아니나, 철근노출의 경우 장기간 노출될 경우 부식의 가능성이 있어 부재의 내구성 확보 차원의 단면보수, 방청 등 적절한 방안의 보수를 실시하는 유지관리가 필요하다고 판단된다.

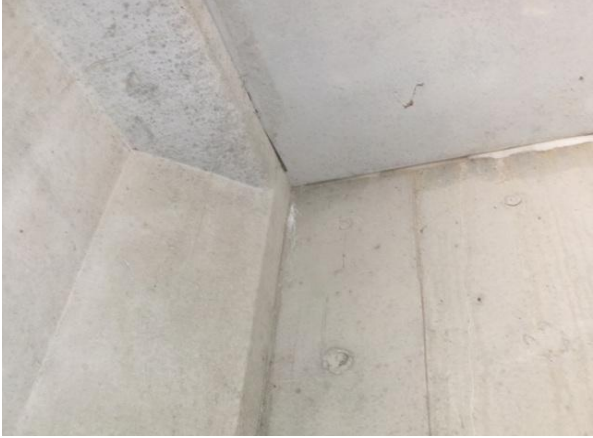
| 손상현황 | • S8-G2~3 백태(0.1×0.2) | 손상현황 | • S8-G2~3 백태(0.1×0.2) |
| 원 인 | • 수분접촉, 장기공용 등 | 원 인 | • 수분접촉, 장기공용 등 |

| 조치방안 | • 표면처리 | 조치방안 | • 표면처리 |

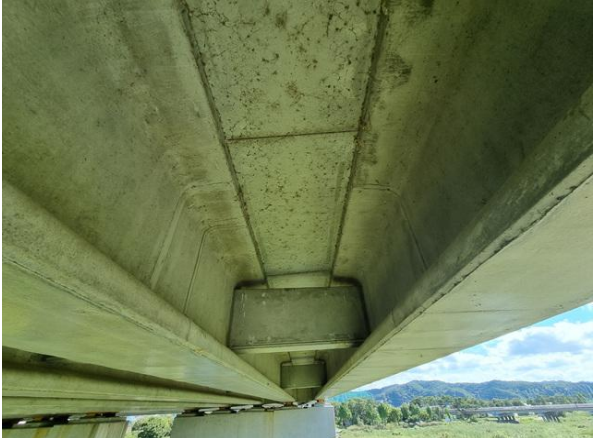
| 손상현황 | • S3 가로보 상태양호 | 손상현황 | • S11 가로보 상태양호 |

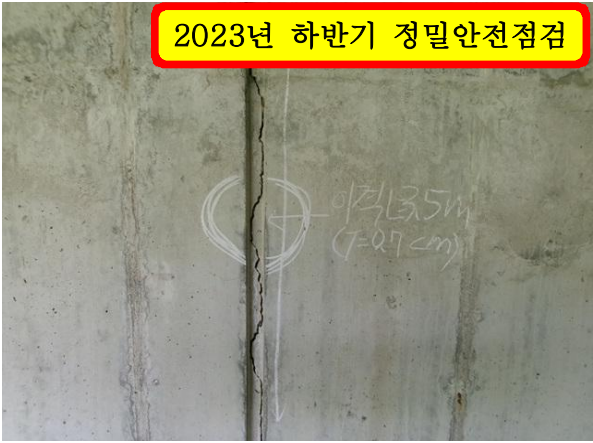
| <p>손상현황</p> <ul style="list-style-type: none"> <li>• A1 이격(L=3.5m)</li> </ul> | <p>손상현황</p> <ul style="list-style-type: none"> <li>• A1 이격(L=3.5m)</li> </ul> |
| <p>원 인</p> <ul style="list-style-type: none"> <li>• -</li> </ul> | <p>원 인</p> <ul style="list-style-type: none"> <li>• 접속부 침하, 장기공용 등</li> </ul> |

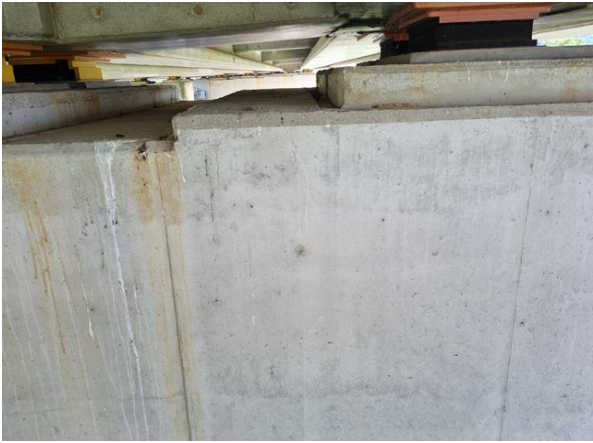
| 손상현황 | • P5 균열(0.3mm미만) | 손상현황 | • P6 균열(0.3mm이상) |
| 원 인 | • 건조수축, 거푸집 조기탈거 등 | 원 인 | • 건조수축, 거푸집 조기탈거 등 |

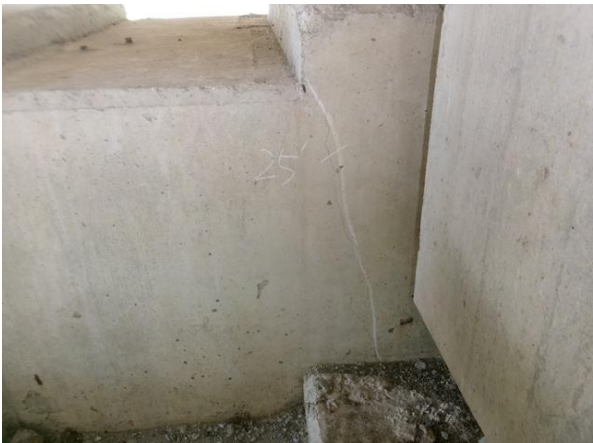
| 손상현황 | • P8 균열(0.3mm미만) | 손상현황 | • P9 균열(0.3mm미만) |
| 원 인 | • 건조수축, 온도변화 등 | 원 인 | • 건조수축, 온도변화 등 |

| 조치방안 | • 표면처리 | 조치방안 | • 표면처리 |

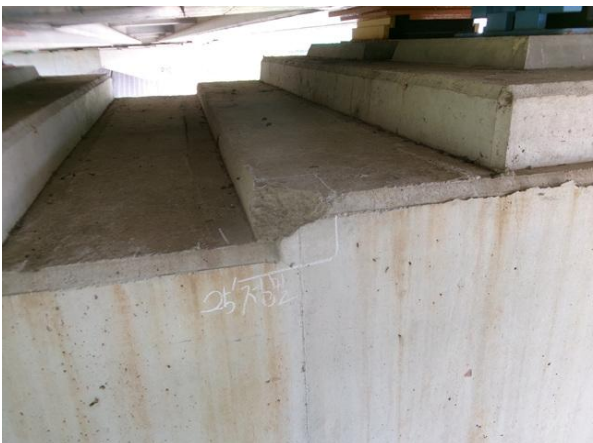
| 손상현황 | • P9 파손(0.2×0.2) | 손상현황 | • P10 망상균열(10.0×2.0) |
| 원 인 | • 외부충격, 다짐미흡 등 | 원 인 | • 건조수축, 거푸집 조기탈거 등 |

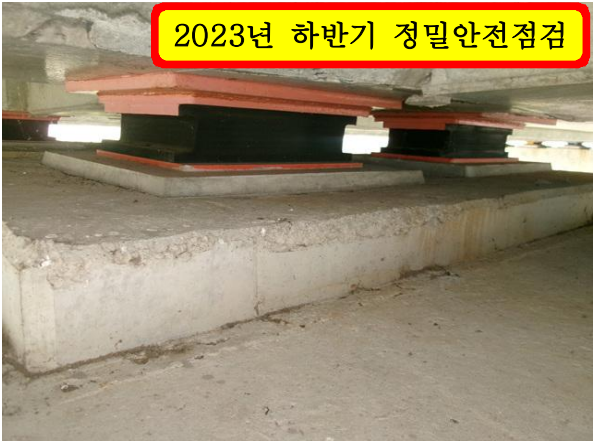
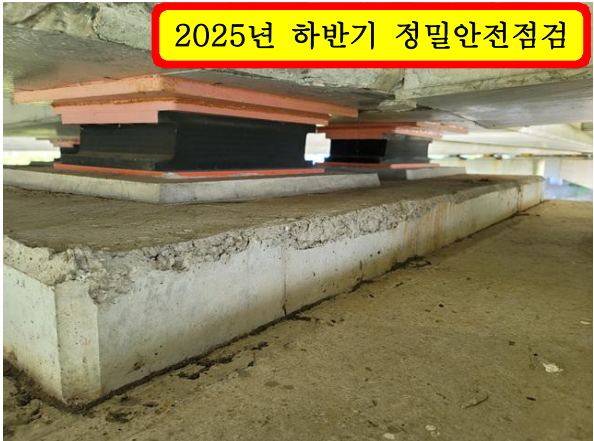
| 손상현황 | • P5-Sh2 받침콘크리트 재료분리(0.5×0.1) | 손상현황 | • P5-Sh2 받침콘크리트 재료분리(0.5×0.1) |
| 원 인 | • - | 원 인 | • 시공초기 다짐부족 등 |

- 교량받침에서 조사된 무수축물탈 및 받침콘크리트 균열(0.3mm미만)은 건조수축, 거푸집 조기탈거, 온도변화 등 복합적인 원인에 의한 손상으로 판단되며, 구조적인 영향을 미칠만한 손상은 아니나, 부재의 내구성 저하 방지를 위하여 표면처리 등 적절한 방안의 보수를 실시하는 것이 필요하다고 판단된다.
- 조사된 받침콘크리트 재료분리의 경우 시공초기 다짐미흡, 시공미흡 등 복합적인 원인에 의한 손상으로 판단되며, 구조적인 영향을 미치는 손상은 아니며, 부재의 내구성 확보차원의 단면보수 등 적절한 방안의 보수가 필요할 것으로 판단된다.

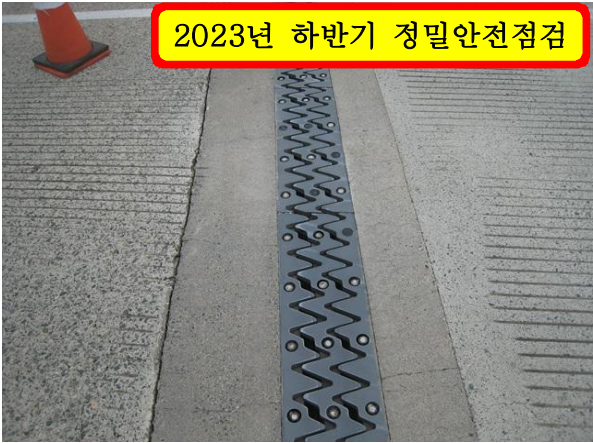
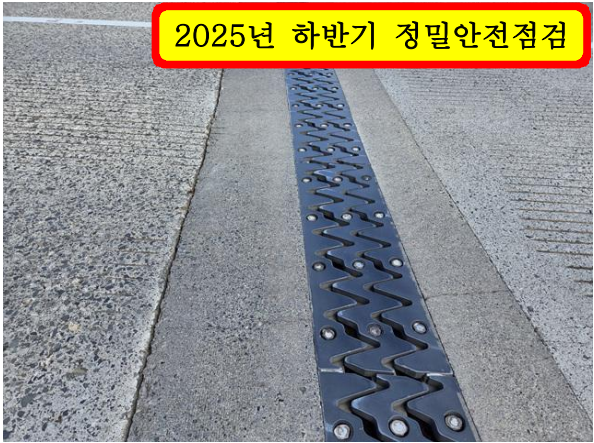
| 손상현황 | • A1 후타재 균열 | 손상현황 | • A1 후타재 균열 |
| 원 인 | • — | 원 인 | • 건조수축, 차량윤하중 등 |

- 신축이음에서 발생한 후타재 균열은 건조수축, 차량의 반복통행, 온도변화 등 복합적인 원인에 의한 손상으로 판단되며, 즉각적인 보수보다는 주기적인 점검을 통한 주의관찰로 손상의 진전 및 2차손상 발생 시 적절한 방안의 보수를 실시하는 것이 필요하다고 판단된다.
- 조사된 이물질퇴적, 차수관 앵커 및 볼트탈락의 경우 공용기간 증가, 통행차량으로 인한 진동 및 충격, 이물질유입 등 복합적인 원인에 의한 손상으로 판단되며, 신축이음의 원활한 거동 및 사용성 확보차원의 정비 등 적절한 방안의 보수를 실시하는 것이 필요하다고 판단된다.
- 조사된 접속부 이격의 경우 장기공용, 다짐미흡, 접속부 침하 등 복합적인 원인에 의한 손상으로 판단되며, 주기적인 점검을 통한 주의관찰이 요구되며, 손상의 진전 및 2차 손상발생시 적절한 방안의 보수가 필요할것으로 판단된다.

| 조치방안 | • — | 조치방안 | • 주의관찰 |

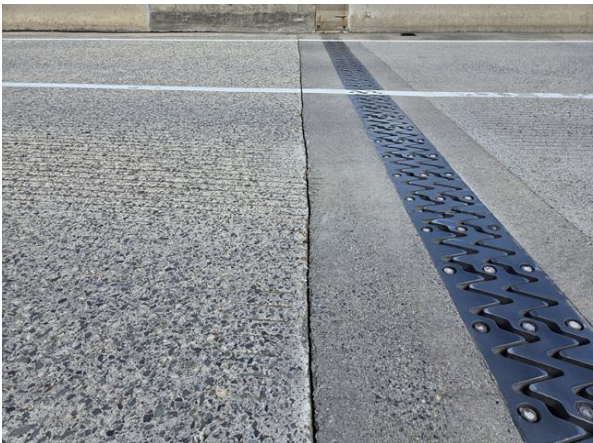
| 손상현황 | • A1 후타재 접속부 이격(L=12.0m) | 손상현황 | • P4 차수판 앵커탈락(5EA) |
| 원 인 | • 장기공용, 접속부 침하 등 | 원 인 | • 장기공용, 차량반복통행 등 |

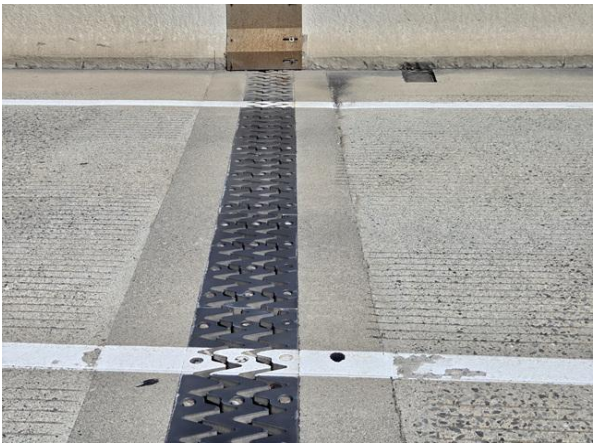
| 손상현황 | • P4 후타재 균열 | 손상현황 | • P8 차수판 앵커탈락(2EA) |
| 원 인 | • 건조수축, 차량윤하중 등 | 원 인 | • 장기공용, 차량반복통행 등 |

| 조치방안 | • 주의관찰 | 조치방안 | • 정비 |

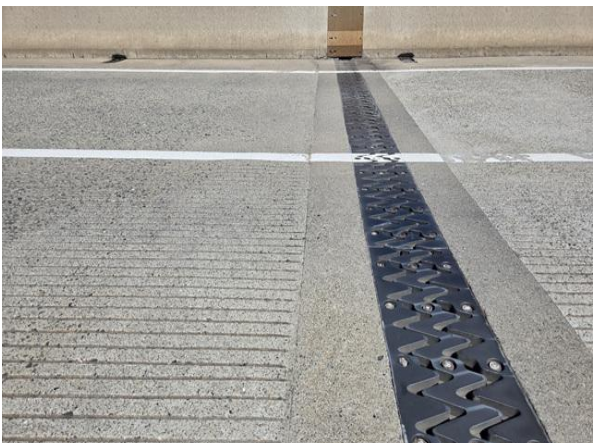
| 손상현황 | • P8 후타재 균열 | 손상현황 | • A2 후타재 균열 |
| 원 인 | • 차량 반복통행, 건조수축 등 | 원 인 | • 차량 반복통행, 건조수축 등 |

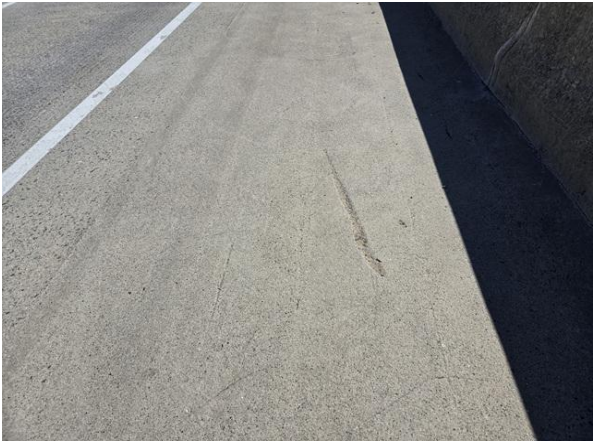
| 손상현황 | • S5 패임(1.0×0.1) | 손상현황 | • S6 망상균열(30.0×8.0) |
| 원 인 | • 다짐미흡, 외부충격 등 | 원 인 | • 건조수축, 차량윤하중 등 |

- 교면포장에서 조사된 포장 망상균열의 경우 건조수축, 공용기간 증가, 차량윤하중 등 복합적인 원인에 의한 손상으로 판단되며, 조사일 현재 주행성에 영향을 미칠정도의 손상은 아니며, 주기적인 점검을 통한 유지관리 및 손상의 진전시 일괄 재포장 등 적절한 방안의 보수를 실시하는 것이 필요할것으로 판단된다.
- 조사된 포장 패임의 경우 외부충격, 중차량 반복통행, 다짐미흡 등 복합적인 원인에 의한 손상으로 판단되며, 주행성에 영향을 미칠만한 손상은 아니나 부재의 내구성 확보를 위하여 단면보수 등 적절한 방안의 보수를 실시하는 것이 필요할것으로 판단된다.

| 조치방안 | • 단면보수 | 조치방안 | • 주의관찰 |

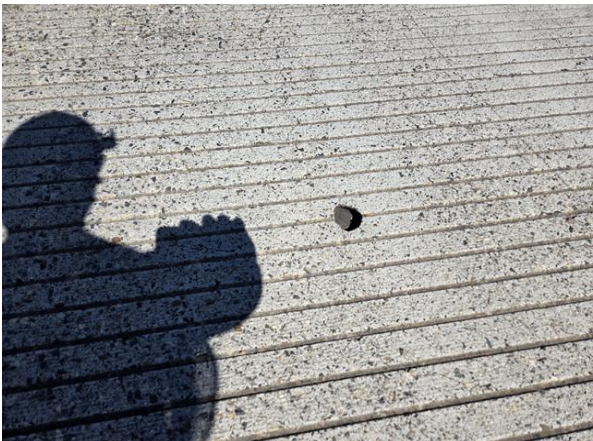
| 손상현황 | • S10 패임(0.1×0.1) | 손상현황 | • S11 망상균열(30.0×1.0) |
| 원 인 | • 차량반복통행, 다짐미흡 등 | 원 인 | • 건조수축, 차량윤하중 등 |

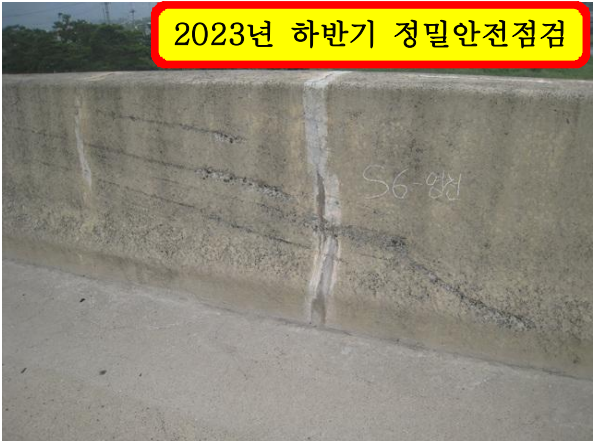
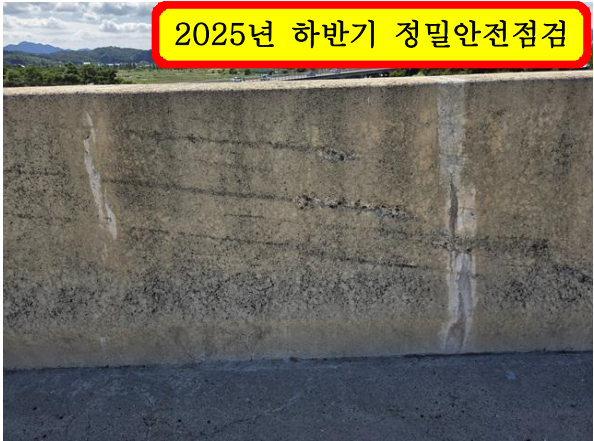
| 손상현황 | • S6 굽힘(0.1×2.0) | 손상현황 | • S6 굽힘(0.1×2.0) |
| 원 인 | • - | 원 인 | • 외부충격 등 |

- 방호벽에서 조사된 균열(0.3mm미만), 균열부백태의 경우 건조수축, 공용기간 증가, 계절에 따른 온도변화, 손상부 우수유입 등 복합적인 원인에 의한 손상으로 판단되며, 부재의 내구성 저하 방지를 위하여 표면처리 등 적절한 방안의 보수가 필요하다고 판단된다.
- 조사된 굽힘의 경우 외부충격에 의해 발생한 손상으로 판단되며, 부재의 내구성확보 차원의 단면보수 등 적절한 방안의 보수가 필요할것으로 판단된다.
- 조사된 접속부 단차의 경우 다짐미흡, 접속부 침하, 장기공용 등 복합적인 원인에 의한 손상으로 판단되며, 조사일 현재 단차로 인한 손상은 발생하지 않은 상태로 주기적인 점검을 통한 주의관찰과 손상의 진전 및 2차손상 발생 파악하는 등의 유지관리가 요구된다.

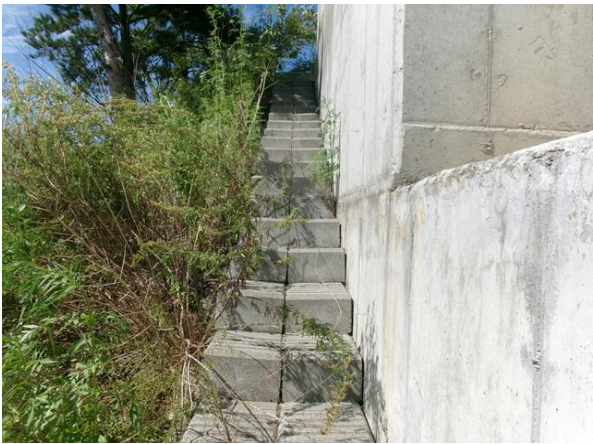
| 손상현황 | • A1 점검계단 상태양호 | 손상현황 | • A2 점검계단 상태양호 |

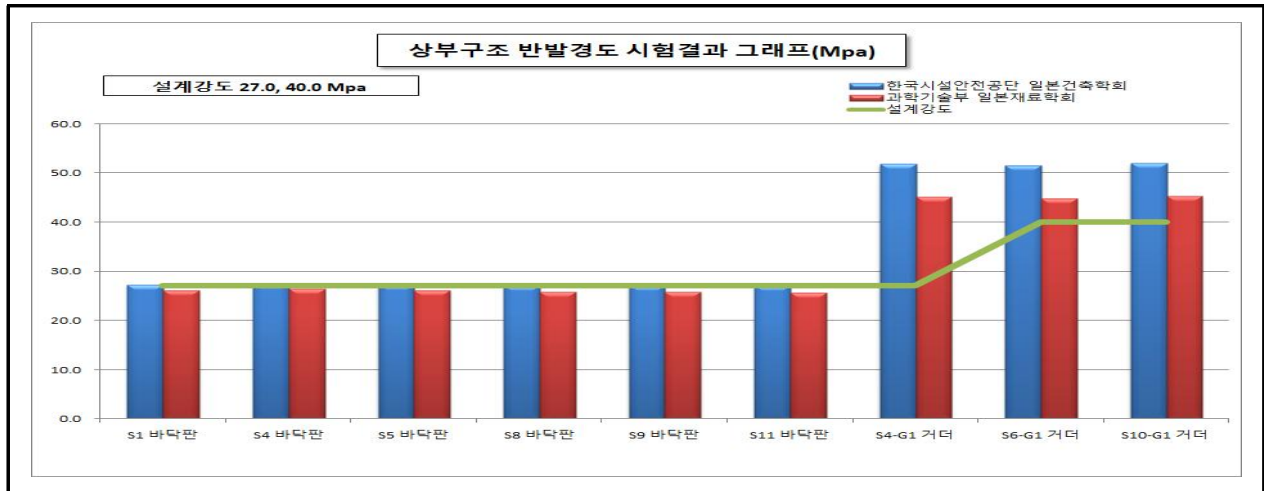
【그림 36.4.3】 상주방향 상부구조 반발경도시험 측정결과

- 반발경도법에 의한 압축강도 측정결과 상부구조(바닥판 하면) 27.0~27.4MPa, 상부구조(거더) 51.6~51.9MPa 하부구조(교대) 27.0~27.2MPa, 하부구조(교각) 27.4~27.9MPa로 측정되었으며, 설계기준 압축강도(바닥판 하면: 27.0MPa, 거더: 40.0MPa, 교대: 24.0MPa, 교각: 27.0MPa)를 전반적으로 상회하여 콘크리트의 강도상태는 양호한 것으로 확인된다. 또한 비건전부의 측정강도가 설계기준 압축강도를 상회하고, 건전부 대비 99.1%이상으로 콘크리트의 강도는 양호한 상태로 판단된다. 따라서, 금회 시험을 실시한 콘크리트 강도는 공용년수 경과에 따른 강도저하가 발생되지 않은 것으로 판단된다.

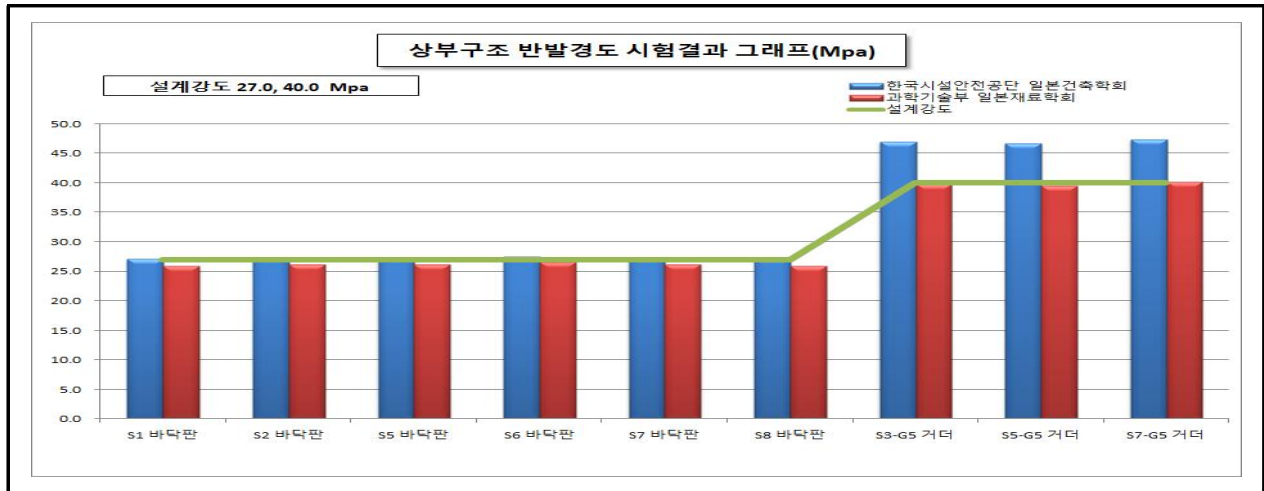
【그림 36.4.5】영천방향 상부구조 반발경도시험 측정결과

- 반발경도법에 의한 압축강도 측정결과 상부구조(바닥판 하면) 27.1~28.2MPa, 상부구조(거더) 46.7~47.4MPa, 하부구조(교대) 26.8~27.0MPa, 하부구조(교각) 27.5~27.8MPa로 측정되었으며, 설계기준 압축강도(바닥판 하면: 27.0MPa, 거더: 40MPa, 교대: 24.0MPa, 교각: 27.0MPa)를 전반적으로 상회하여 콘크리트의 강도상태는 양호한것으로 확인된다. 또한 비건전부의 측정강도가 설계기준 압축강도를 상회하고, 건전부 대비 99.4%이상으로 콘크리트의 강도는 양호한 상태로 판단된다. 따라서, 금회 시험을 실시한 콘크리트 강도는 공용년수 경과에 따른 강도 저하가 발생되지 않은 것으로 판단된다.

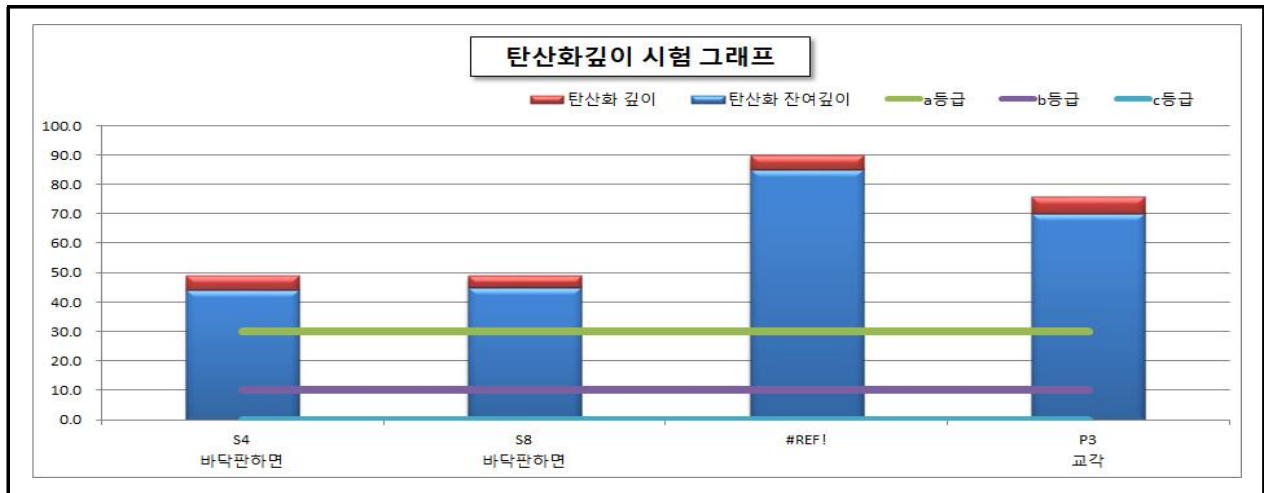
【그림 36.4.7】상주방향 탄산화 깊이 측정결과

- 탄산화 깊이 측정결과, 상부구조 탄산화깊이는 4.0mm~5.0mm, 하부구조 탄산화깊이는 5.0mm~6.0mm로 측정되었으며, 잔여깊이가 30mm이상을 확보하고, 세부지침 지침기준 "a"로 평가되어 탄산화에 따른 철근의 부식발생 영향은 없는 것으로 판단된다.

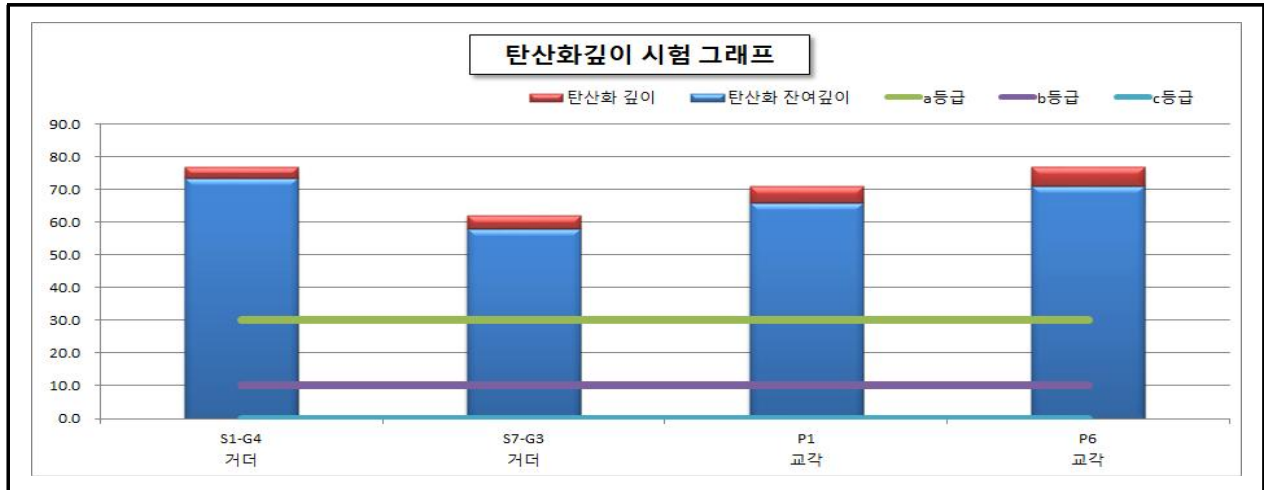
【그림 36.4.8】 영천방향 탄산화 깊이 측정결과

- 탄산화 깊이 측정결과, 상부구조 탄산화깊이는 4.0mm~5.0mm, 하부구조 탄산화깊이는 4.0mm~5.0mm로 측정되었으며, 잔여깊이가 30mm이상을 확보하고, 세부지침 지침기준 "a"로 평가되어 탄산화에 따른 철근의 부식발생 영향은 없는 것으로 판단된다.

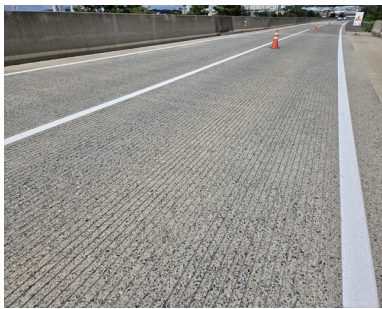
| <p>① 교면포장 S1~11 망상균열 - 진전 여부확인</p> | <p>② 바닥판하면 S6 백태 - 진전 여부확인</p> | <p>③ 거더 S11 파손 - 진전 여부확인</p> |

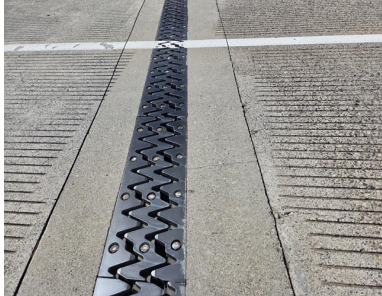
| <p>④ 신축이음 A1 후타재 균열 - 진전 여부확인</p> | <p>⑤ 교대 A1 파손 및 철근노출 - 진전 여부확인</p> | <p>⑥ 교각 P9 균열(0.3mm이상) - 진전 여부확인</p> |
