## 39. 내포교

### 39.1 시설물의 개요

본 시설물은 경상북도 영천시 북안면 내포리(상주영천고속도로 93.083~93.203km)에 위치한 교량으로서 총 연장 180.0m, 폭 24.5m, 왕복 4차로로 시공되어 있다.

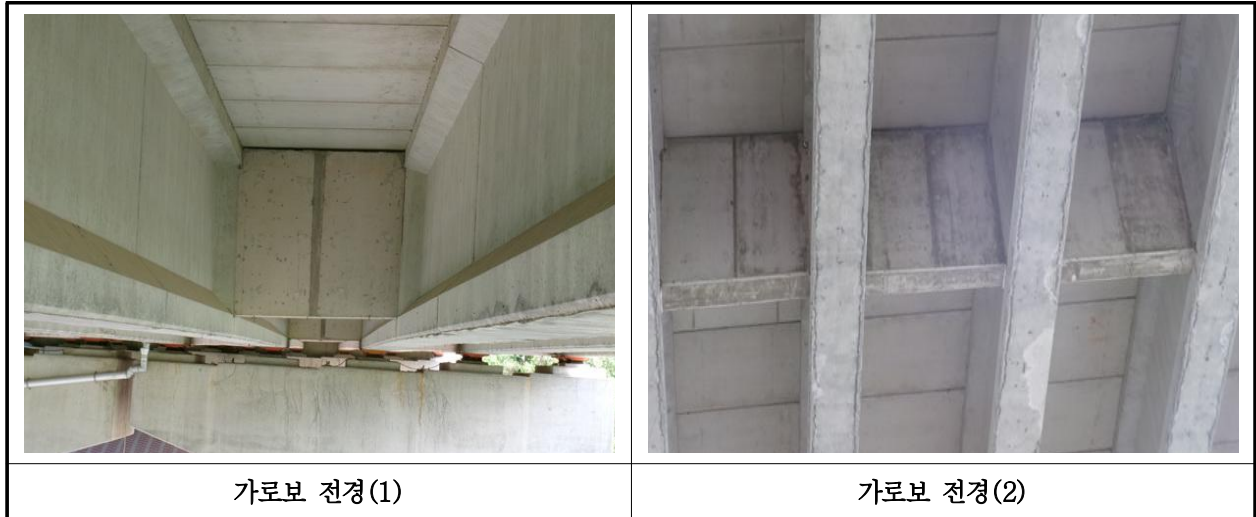
【사진 39.3.6】 가로보 전경

- 공용기간 중 주거더의 횡변형 방지와 하중 횡분배 역할을 하는 가로보는 콘크리트로 시공되어 있으며, 조사방법은 거더와 동일한 방법으로 교량점검차를 통한 근접조사를 실시하였다.

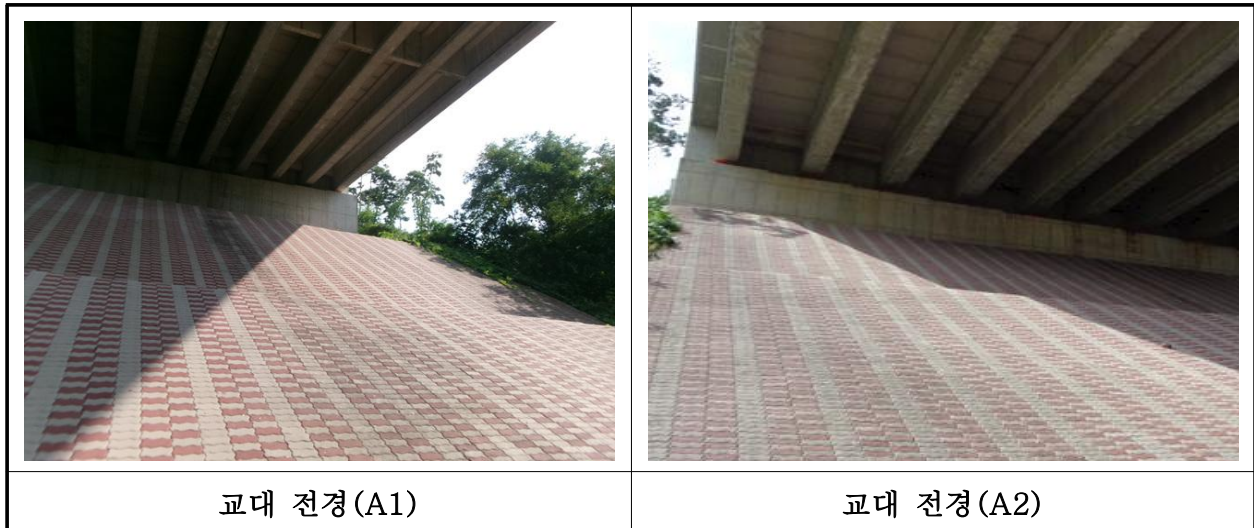
【사진 39.3.8】 교대 전경

- 내포교 교대는 역T형 2기로 구성되어있으며, 기초는 말뚝기초로 시공되어있다. 교대에 대한 외관조사는 도보를 이용한 근접조사를 실시하였다.

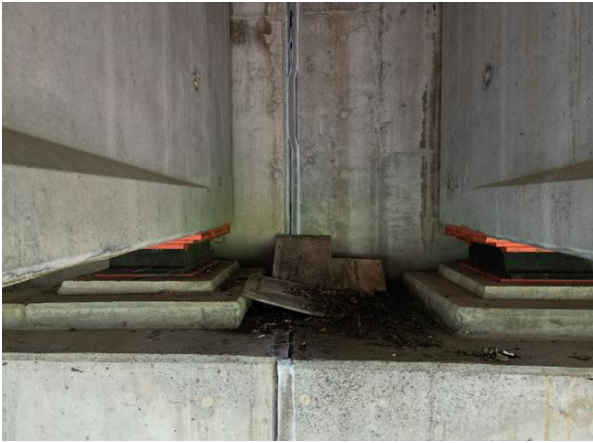
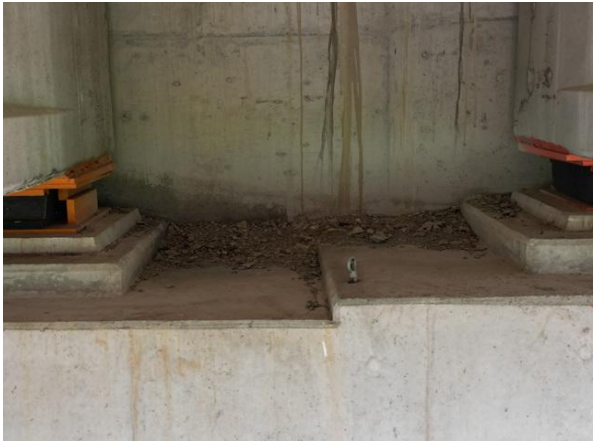
| 손상현황 | • A1 이물질퇴적(1.0m×1.0m) | 손상현황 | • A1 폐콘크리트 퇴적(0.5m×1.0m) |
| 원 인 | • 시공초기 청소 미흡 등 | 원 인 | • 시공초기 청소 미흡 등 |

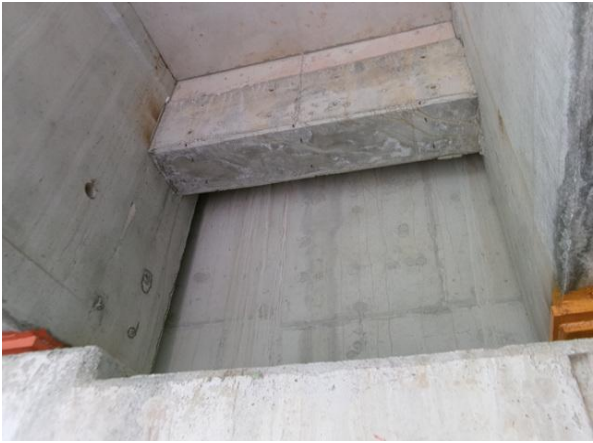
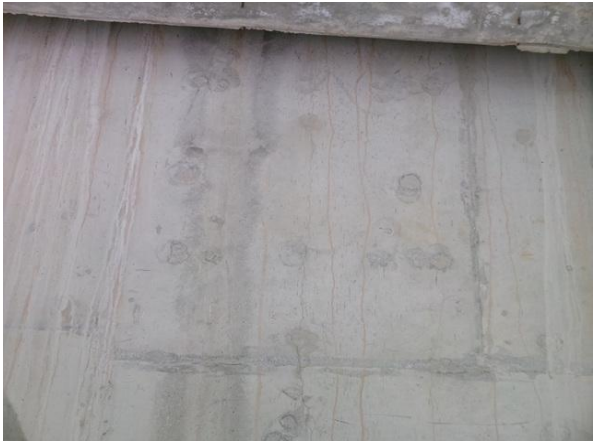
| 손상현황 | • A2 백태 (0.5m×2.0m) | 손상현황 | • A2 균열 (0.2mm/2.0m) |
| 원 인 | • 신축이음부 우수유입, 습기흡착 등 | 원 인 | • 건조수축, 온도변화, 거푸집 조기탈거 등 |

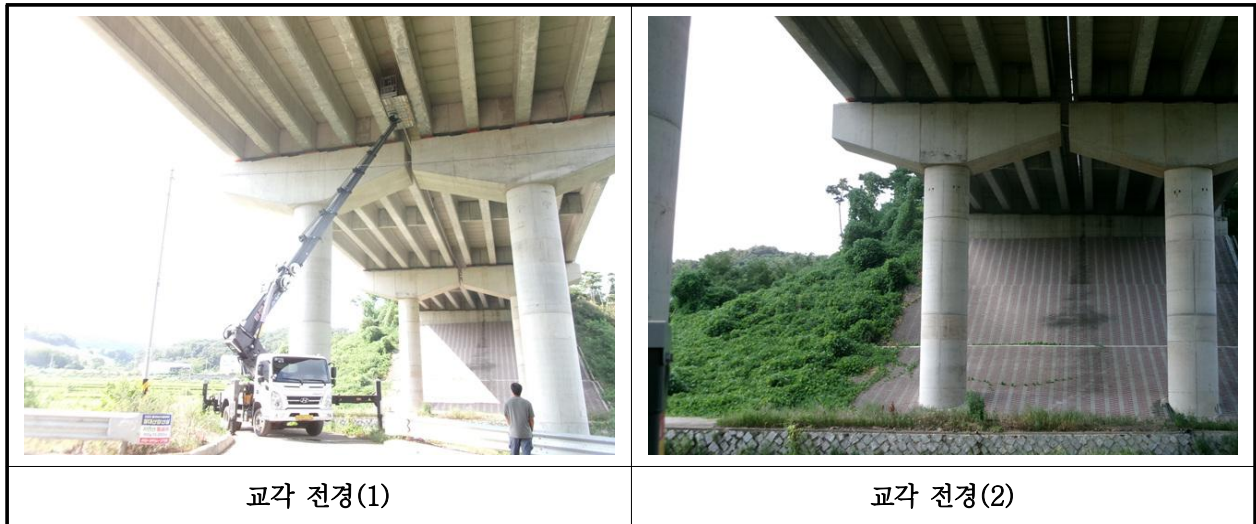
【사진 39.3.10】 교각 전경

- 내포교의 교각은 T형교각 3기로 구성되어 있으며, 교각에 대한 외관조사는 도보조사, 교량 점검차를 통한 근접조사를 실시하였다.

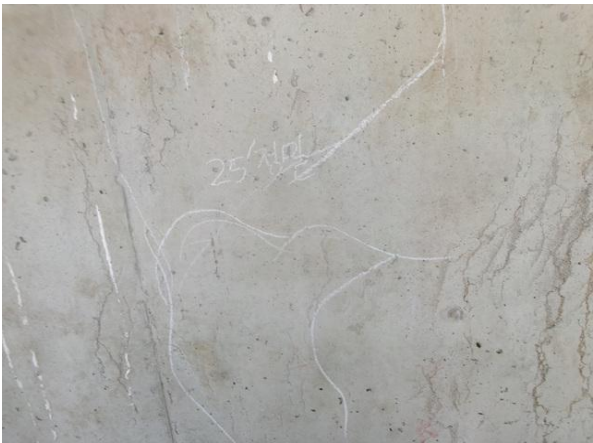
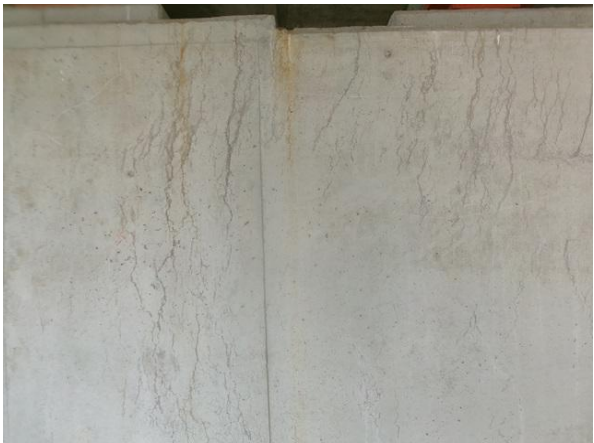
| 손상현황 | • P2 망상균열(10.0m×1.5m) | 손상현황 | • P2 표면박리(3.0m×1.5m) |
| 원 인 | • 건조수축, 온도변화, 거푸집 조기탈거 등 | 원 인 | • 건조수축, 온도변화, 거푸집 조기탈거 등 |

| 조치방안 | • 표면처리 | 조치방안 | • 단면보수 |

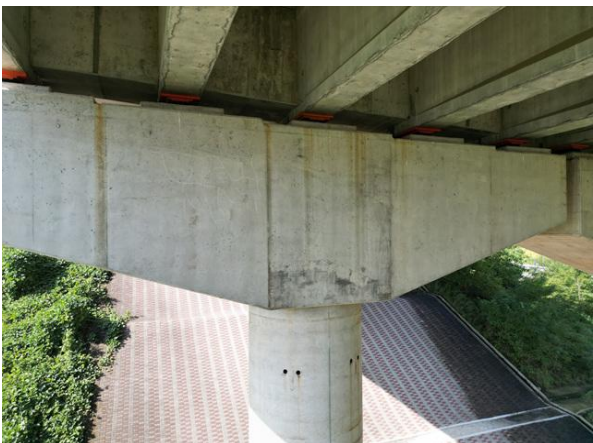
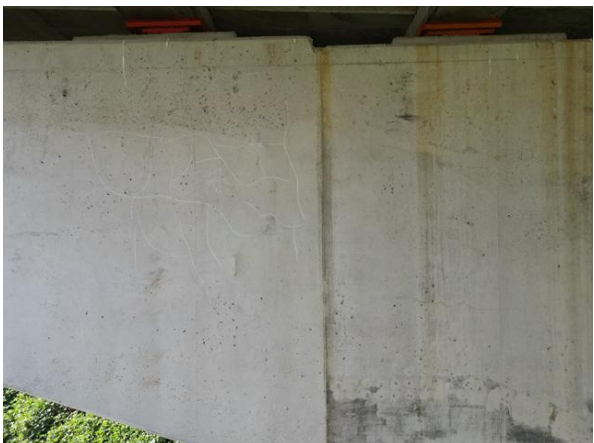
| 손상현황 | • P3 망상균열(8.0m×2.0m) | 손상현황 | • P3 망상균열(8.0m×2.0m) |
| 원 인 | • 건조수축, 온도변화, 거푸집 조기탈거 등 | 원 인 | • 건조수축, 온도변화, 거푸집 조기탈거 등 |

- 교각 코핑부에 발생한 망상균열, 표면박리의 경우 건조수축, 온도변화, 거푸집조기탈거 등의 복합적인 원인에 의한 비구조적인 손상으로서 부재의 내구성 확보 차원의 표면처리, 단면보수 등의 조치가 요구된다.
- 조사된 파손은 시공미흡, 외부충격 등에 의한 손상으로 판단되며, 내구성 확보 차원에서 단면보수를 실시하는 것이 요구된다.

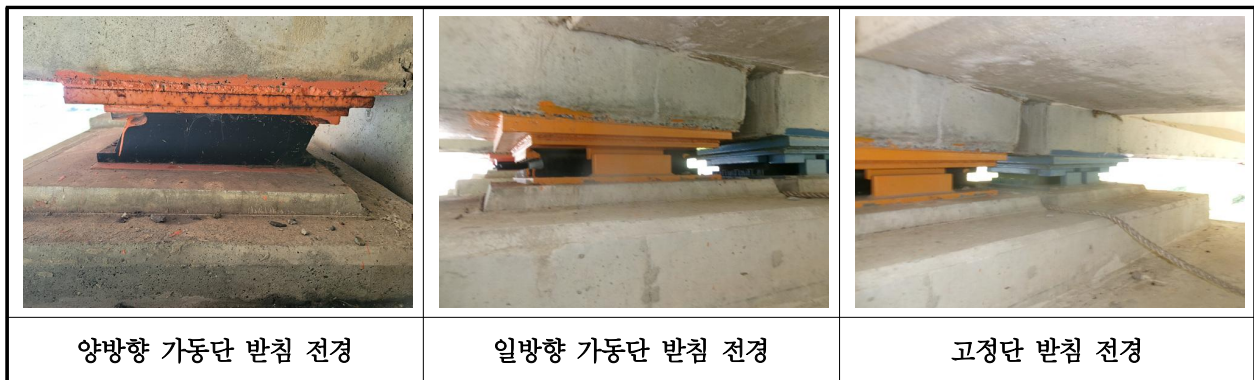
【사진 39.3.12】 교량받침 전경

- 내포교의 받침은 고무받침으로 총 40기가 설치되어 있으며, 받침장치의 순번은 한국도로공사 집중점검세부시행 방법에 따라 번호를 부여하여 현장조사를 수행하였다.

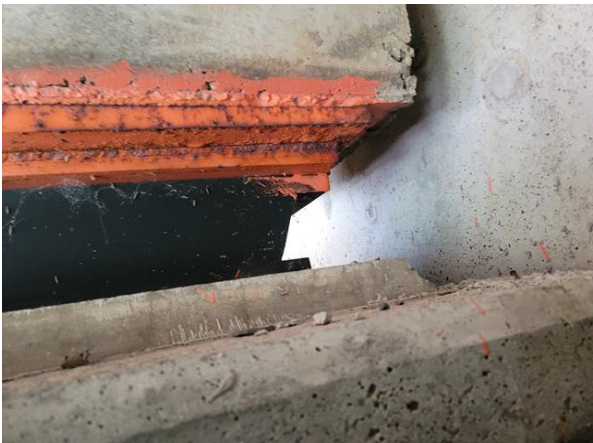
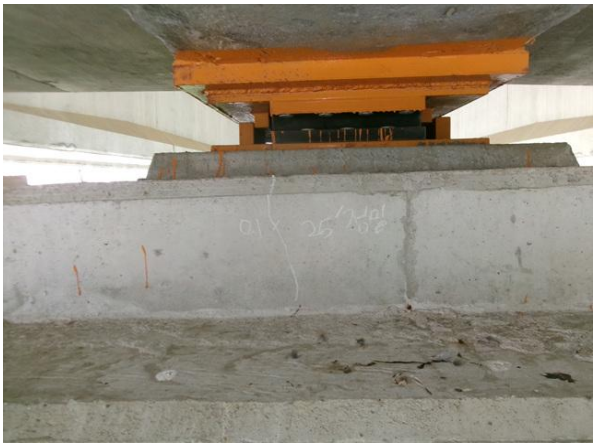
| 손상현황 | • A2-Sh5 플레이트 부식(1EA) | 손상현황 | • P2-Sh3 받침콘크리트 균열(0.3mm미만) |
| 원 인 | • 장기공용, 습기흡착 | 원 인 | • 건조수축, 온도변화 |

| 조치방안 | • 재도장 | 조치방안 | • 표면처리 |

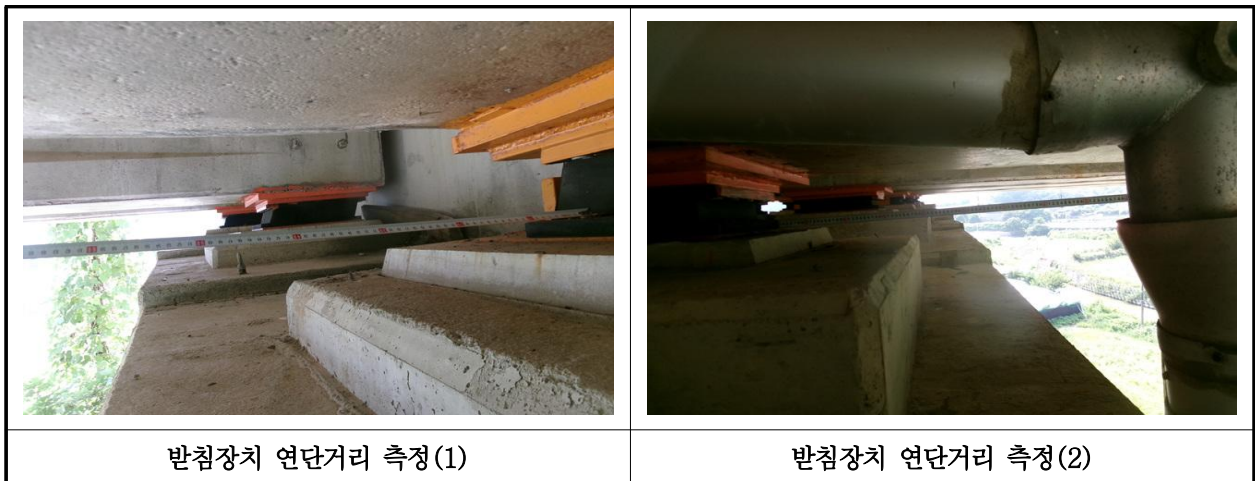
【사진 39.3.14】 교량받침장치 연단거리측정

- 연단거리 측정 결과, 전 개소 모두 실측 연단거리가 계산 연단거리를 상회하고 있는 것으로 측정되어 설계기준을 만족하고 있는 것으로 검토되었다.

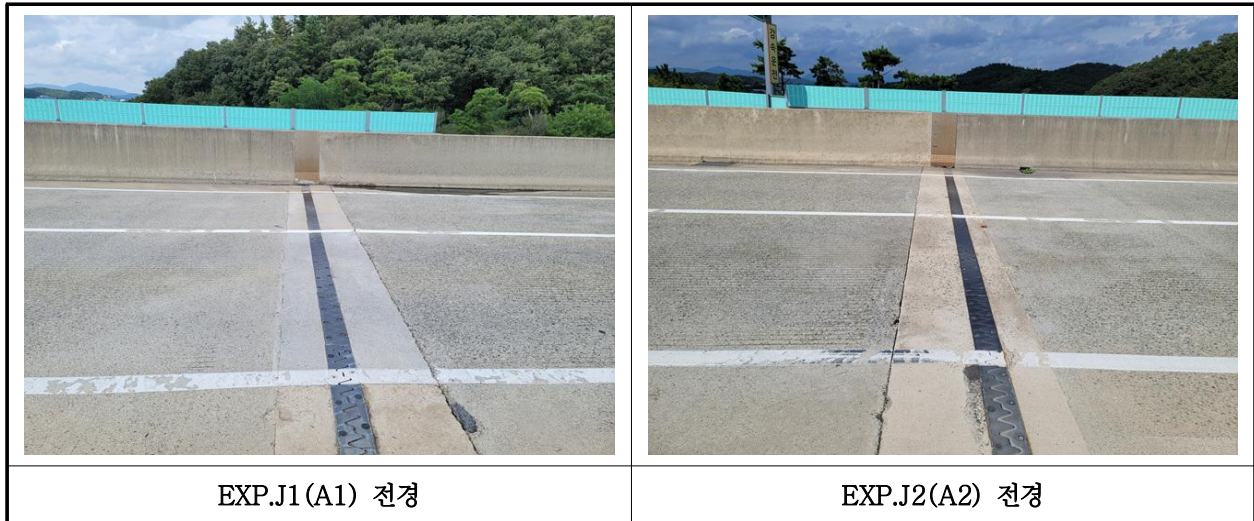
【사진 39.3.16】 신축이음장치 전경

- 본 교량의 신축이음장치는 A1, A2의 경우 핑거 조인트로 시공된 상태이다. 신축이음에 대한 외관조사는 도보를 통해 근접조사를 실시하였다.

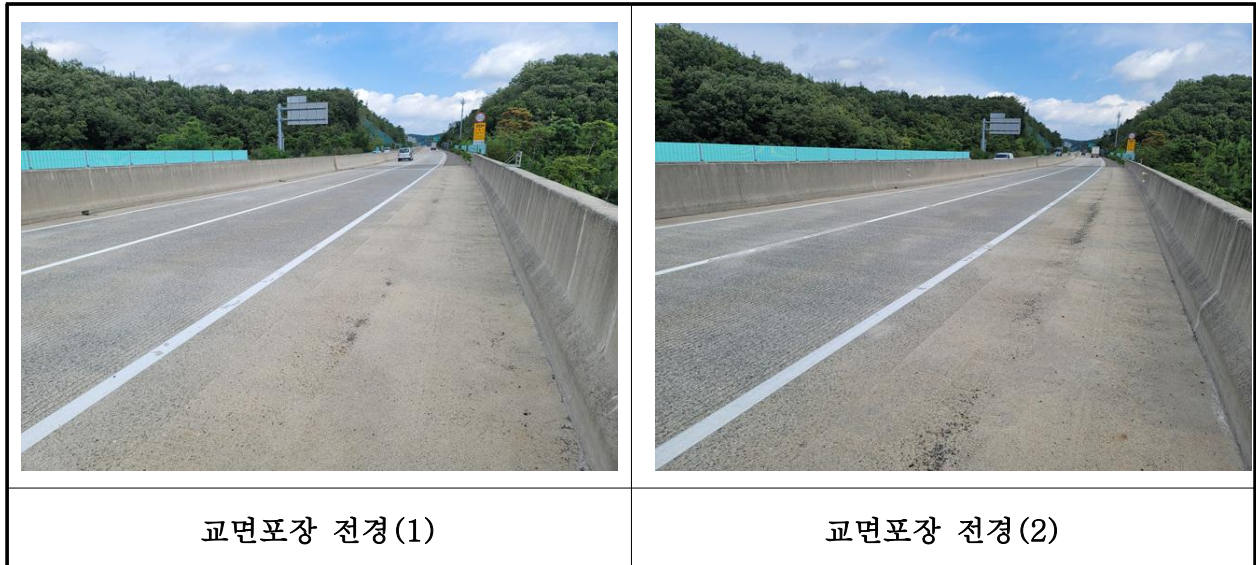
【사진 39.3.19】 교면포장 전경

- 내포교의 바닥판 상면에 위치하여 차량에서 발생하는 진동을 흡수·분산시키고, 외부의 불리한 환경조건에 대해서 바닥판을 보호하는 역할을 하는 교면포장은 콘크리트 포장으로 되어있다.

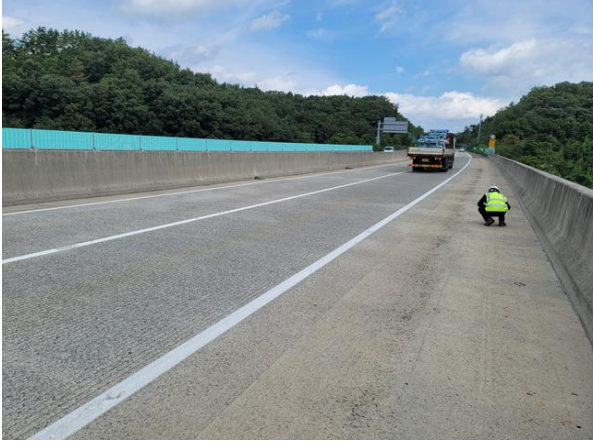
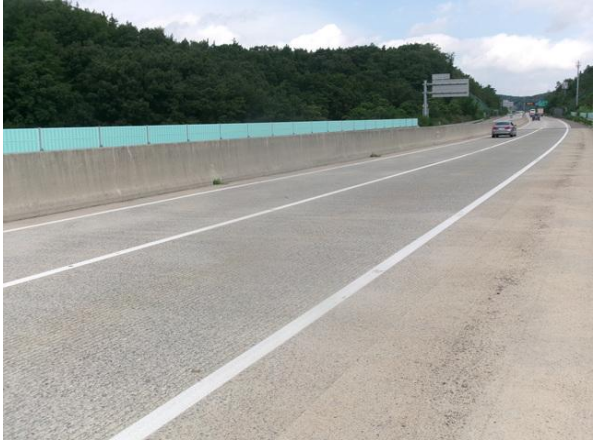
| 손상현황 | • S2 파손(0.1m×0.1m) | 손상현황 | • S3 포장 망상균열(12.0m×30.0m) |
| 원 인 | • 장기공용, 중차량 반복통행 등 | 원 인 | • 건조수축, 장기공용, 차량윤하중 |

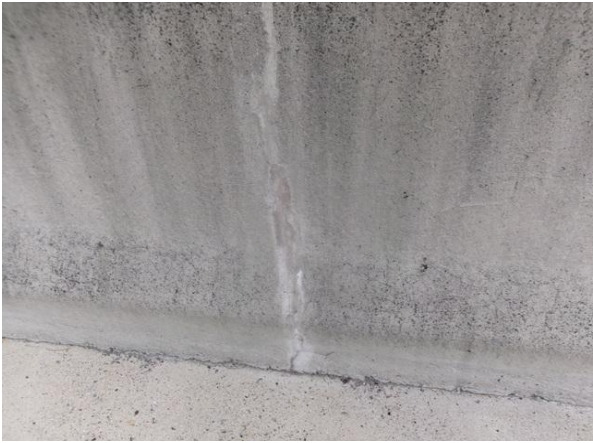
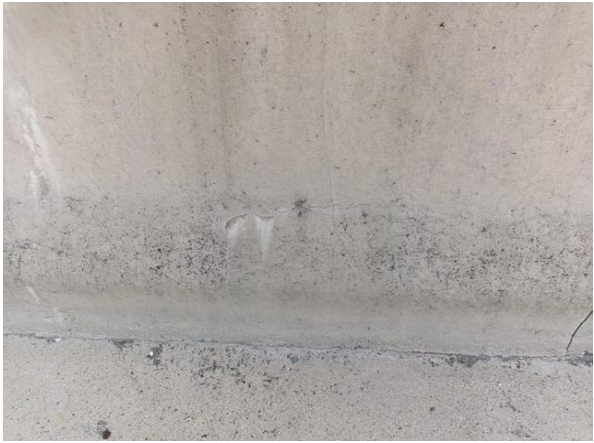
| 손상현황 | • S2 백태(0.2m×1.0m) | 손상현황 | • S2 백태(0.2m×1.0m) |
| 원 인 | • 습기흡착, 우수유입 등 | 원 인 | • 습기흡착, 우수유입 등 |

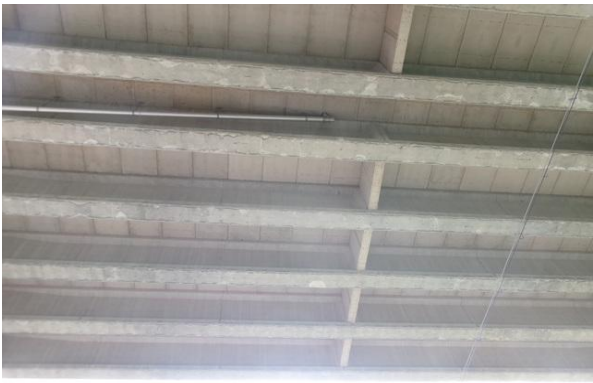
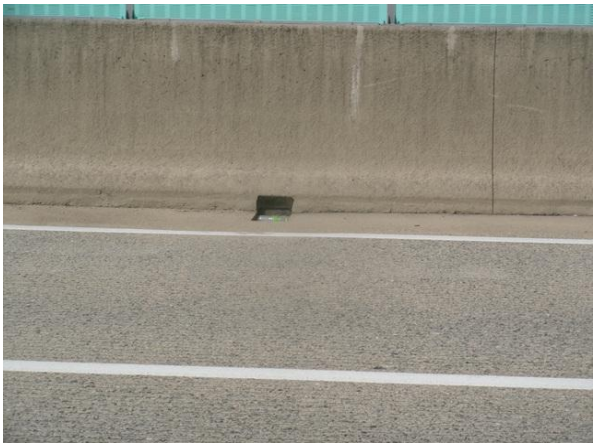
| 배수관 고정상태 양호 | |

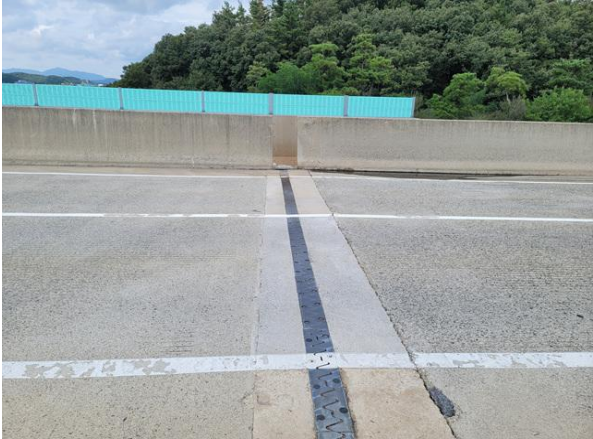
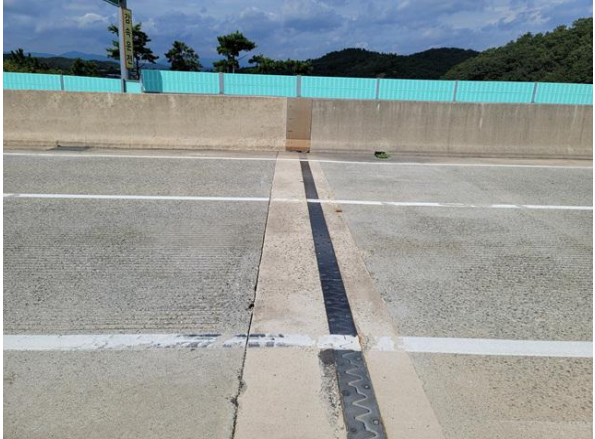
| 신축이음 상태양호 | |

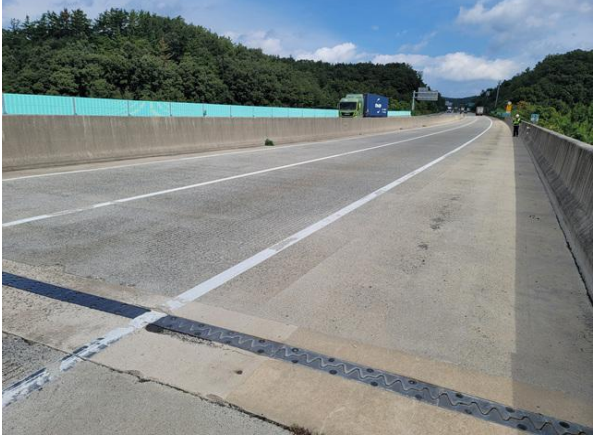
| 교면포장 상태양호 | 교량 배수구 막힘 |

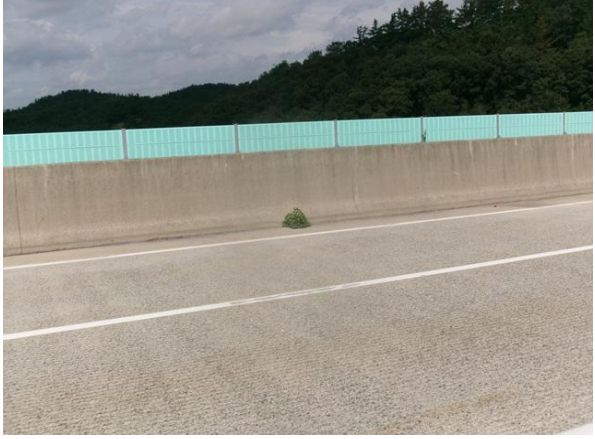
| 구분 | 유해·위험요인 | 점검결과 | 내용 | 보수방안 | 비고 |
|---|---|---|---|---|---|
| 6 | 교량 집수구 막힘(미끄럼·결빙) | <input type="checkbox"/> 유, <input checked="" type="checkbox"/> 무 | 배수구 막힘(경미) | 청소 | |

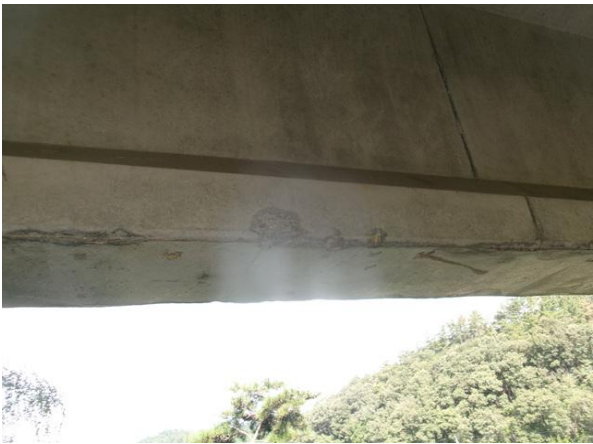
| 손상현황 | • S4-G5 파손(0.5m×0.2m) | 손상현황 | • S4-G5 파손(0.5m×0.2m) |
| 원 인 | • 외부충격 등 | 원 인 | • 외부충격 등 |

- 거더에서 조사된 파손의 경우 외부충격에 의한 손상으로 판단되며, 구조적인 영향을 미치는 손상은 아니나 내구성확보 차원의 단면보수 등의 보수를 실시하는 것이 바람직하다.

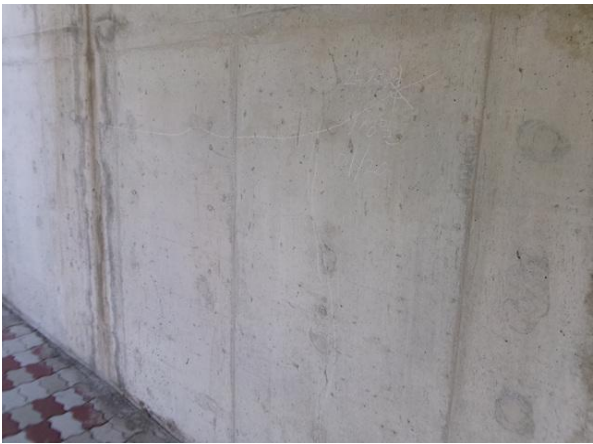
| 손상현황 | • A1 균열(0.3mm미만) | 손상현황 | • A1 층분리(0.3m×0.3m) |
| 원 인 | • 건조수축, 온도변화, 거푸집 조기탈거 등 | 원 인 | • 표면열화, 신축이음부 우수유입 등 |

- 교대에 발생한 균열(0.3mm미만)의 경우 건조수축 및 온도변화 등에 의한 손상으로 추정되며, 발생한 손상부의 구조적인 영향을 미치는 손상은 아니나 내구성확보 차원의 표면처리 등의 보수를 실시하는 것이 바람직하다.
- 조사된 박리의 경우 신축이음부의 우수유입으로 인한 표면열화 등 복합적인 요인에 의한 손상으로 추정된다. 발생한 손상은 구조적인 영향을 미치는 손상은 아니나 내구성확보 차원의 단면보수 등의 보수를 실시하고 손상의 재발생 등을 확인하는 유지관리가 필요하다.
- 조사된 체수, 누수흔적의 경우 신축이음부의 우수유입으로 인한 손상으로 판단되며, 손상부는 주기적인 점검을 통한 손상의 진전여부 확인 후 진전시 신축이음과 연계한 보수, 표면처리, 정비 등의 유지관리가 요구된다.
- 조사된 폐콘크리트 퇴적의 경우 시설물 시공시 청소미흡에 의한 손상으로 정비 등의 보수를 실시하는 것이 바람직하다.
- 조사된 실란트 이격, 배수로 파손의 경우 시공초기 침하, 지반 다짐미흡 등에 의한 손상으로 유추되며, 현재 균열게이지가 설치되어 있는 상태이다. 추후 점검시 손상의 진전여부를 확인하는 유지관리가 필요하다.

| 조치방안 | • 표면처리 | 조치방안 | • 단면보수 |

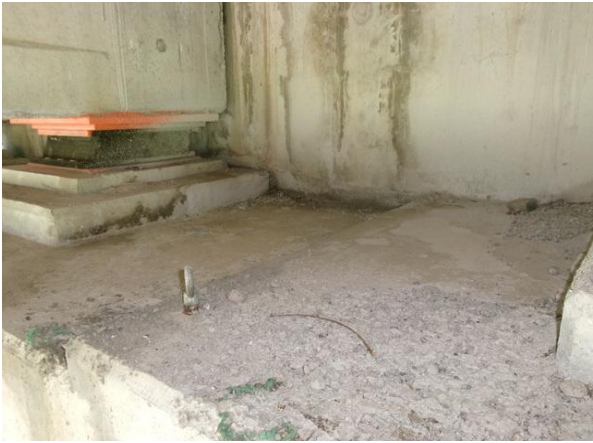
| 손상현황 | • A1 페콘크리트 퇴적(0.5m×1.0m) | 손상현황 | • A2 표면박리(1.5m×3.0m) |
| 원 인 | • 시공초기 청소미흡 등 | 원 인 | • 장기공용, 열화 등 |

| 조치방안 | • 정비 | 조치방안 | • 단면보수 |

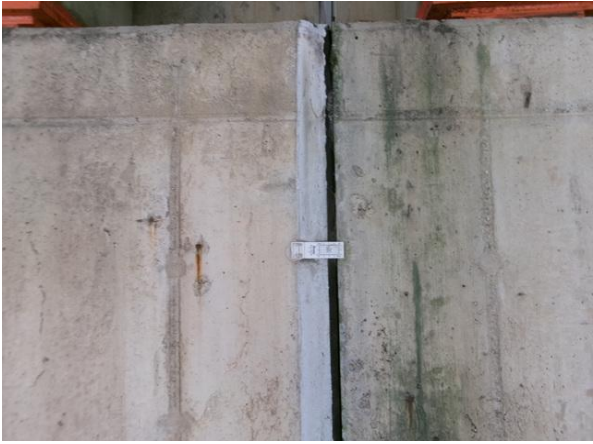
| 손상현황 | • A2 실란트 이격(L=2.0m) | 손상현황 | • A2 법면 배수로 파손(1.0m×0.2m) |
| 원 인 | • 시공초기 침하, 지반 다짐미흡 등 | 원 인 | • 신축이음부 누수 등 |

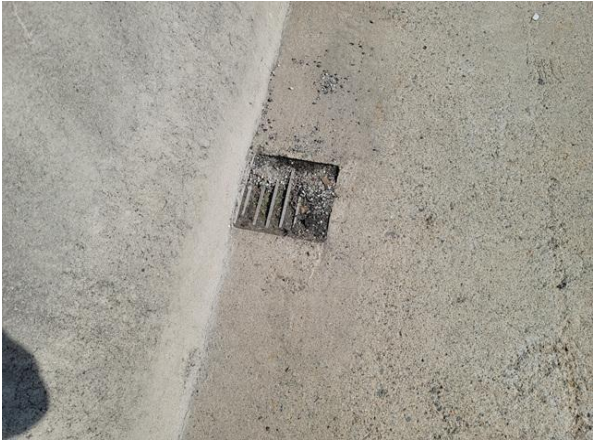
| 손상현황 | • S1 배수구 막힘(1EA) | 손상현황 | • S2 배수구 막힘(1EA) |
| 원 인 | • 장기공용 등 | 원 인 | • 장기공용 등 |

| 조치방안 | • 정비 | 조치방안 | • 정비 |

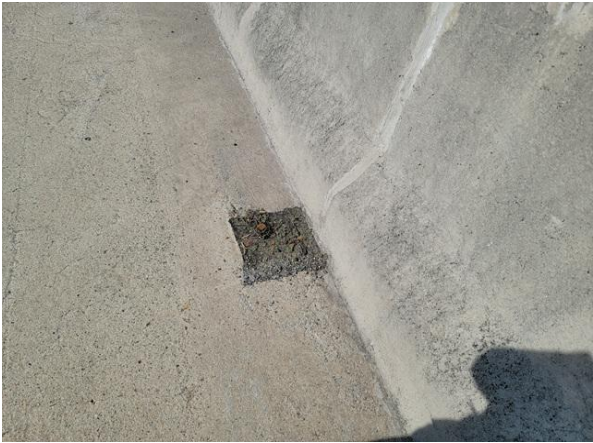
| 손상현황 | • S3 배수구 막힘(1EA) | 손상현황 | • S4 배수구 막힘(1EA) |
| 원 인 | • 장기공용 등 | 원 인 | • 장기공용 등 |

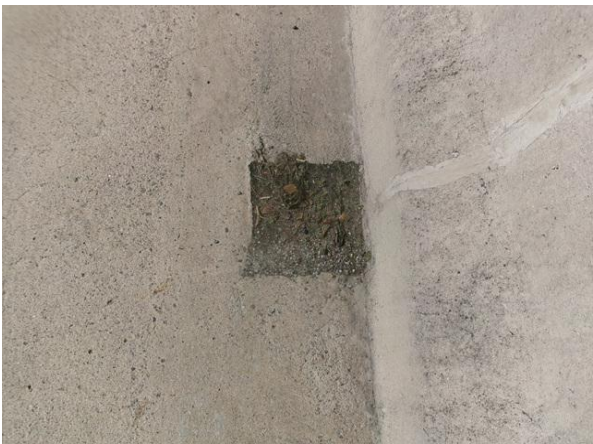
| 손상현황 | • S4 배수구 막힘(1EA) | 손상현황 | • S4 배수구 막힘(1EA) |
| 원 인 | • 장기공용 등 | 원 인 | • 장기공용 등 |

- 기존 손상인 배수구 막힘이 확인되었으며, 전회 정밀안전점검과 금회 정밀안전점검 사이에 배수구 막힘이 보수되었으나, 금회 점검에서 배수구 막힘이 추가로 조사되었다.

- 배수시설에서 조사된 배수구 막힘은 장기공용 등에 의한 손상으로 배수시설의 원활한 배수 기능을 위해 정기적인 청소가 필요하다고 판단된다.

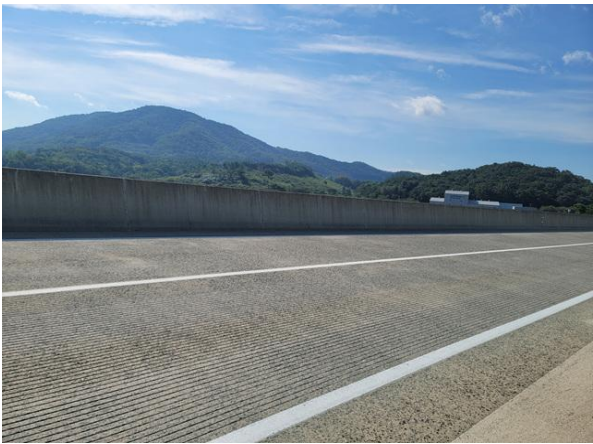
| 손상현황 | • S1 중분대 균열(0.3mm미만) | 손상현황 | • S1 중분대 균열(0.3mm미만) |
| 원 인 | • 조기 건조수축 | 원 인 | • 조기 건조수축 |

| 조치방안 | • 표면처리 | 조치방안 | • 표면처리 |

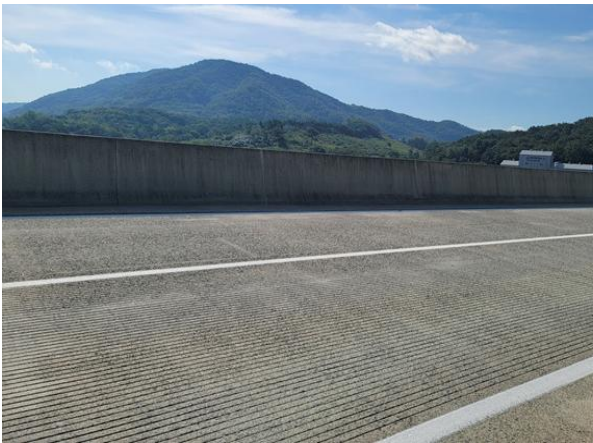
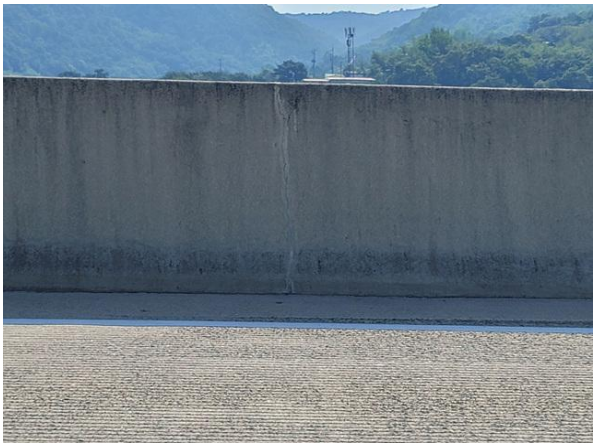
| 손상현황 | • S2 중분대 균열(0.3mm미만) | 손상현황 | • S2 중분대 균열(0.3mm미만) |
| 원 인 | • 조기 건조수축 | 원 인 | • 조기 건조수축 |

| 조치방안 | • 표면처리 | 조치방안 | • 표면처리 |

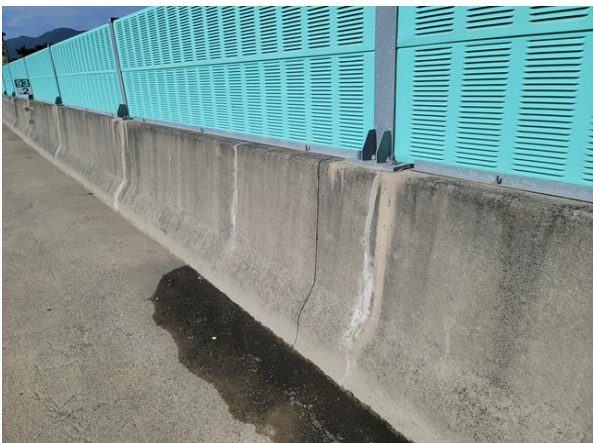
| 손상현황 | • S4 균열부 백테(0.2m×1.5m) | 손상현황 | • 방호벽, 방음벽 및 중분대 상대현황 |
| 원 인 | • 외부 우수유입 | 원 인 | • - |

- 방호벽에 발생한 균열 및 백태는 건조수축, 온도변화, 균열부 우수유입 등에 의해 발생한 것으로 판단되며 내구성 확보를 위한 보수가 필요하다.

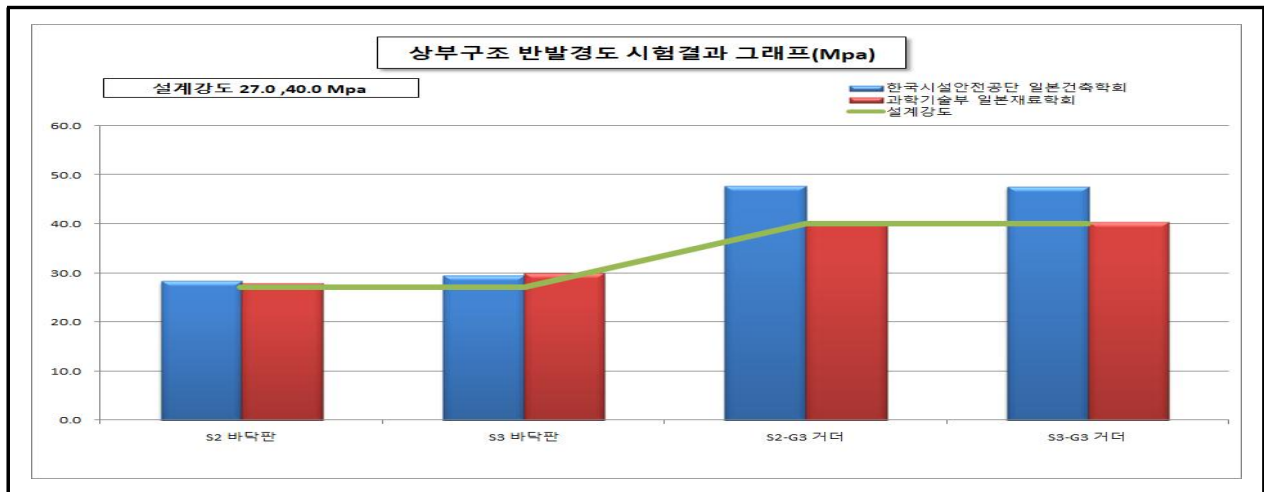
【그림 39.4.2】 상주방향 상부구조 반발경도시험 측정결과

- 반발경도법에 의한 압축강도 측정결과 상부구조(바닥판 하면) 28.3~29.5MPa, 상부구조(거더) 47.6~47.7MPa 하부구조(교대) 27.3~27.4MPa, 하부구조(교각) 27.4~27.9MPa로 측정되었으며, 설계기준 압축강도(바닥판 하면: 27.0MPa, 거더: 40.0MPa, 교대: 24.0MPa, 교각: 27.0MPa)를 전반적으로 상회하여 콘크리트의 강도상태는 양호한 것으로 확인된다. 또한 비건전부의 측정강도가 설계기준 압축강도를 상회하고, 건전부 대비 100.4%이상으로 콘크리트의 강도는 양호한 상태로 판단된다. 따라서, 금회 시험을 실시한 콘크리트 강도는 공용년수 경과에 따른 강도저하가 발생되지 않은 것으로 판단된다.

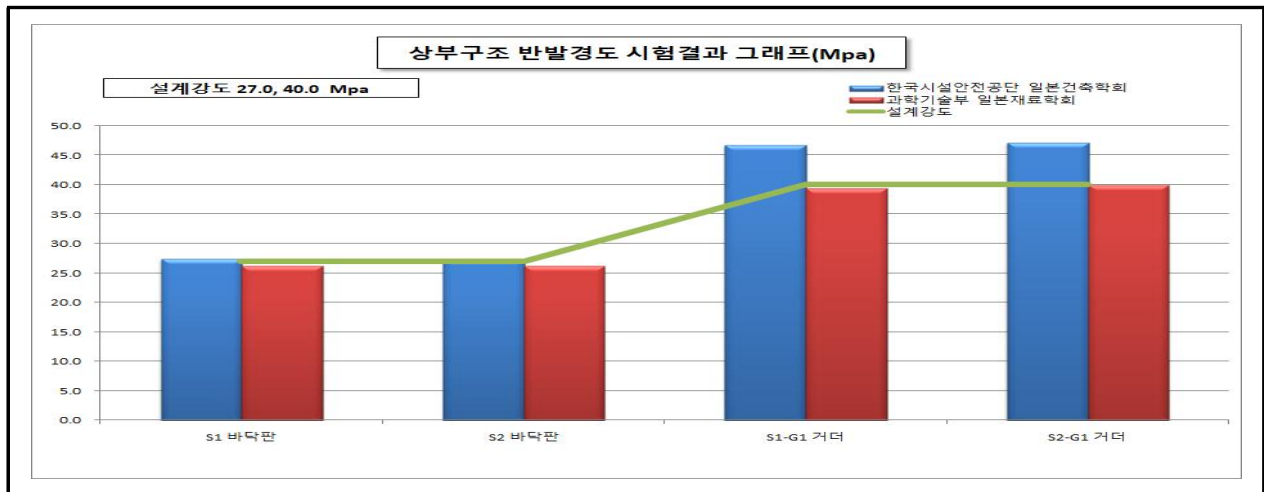
【그림 39.4.2】 영천방향 상부구조 반발경도시험 측정결과

- 반발경도법에 의한 압축강도 측정결과 상부구조(바닥판 하면) 27.3~27.4MPa, 상부구조(거더) 46.7~47.2MPa, 하부구조(교대) 27.5~27.8MPa, 하부구조(교각) 28.1~28.4MPa로 측정되었으며, 설계기준 압축강도(바닥판 하면: 27.0MPa, 거더: 40MPa, 교대: 24.0MPa, 교각: 27.0MPa)를 전반적으로 상회하여 콘크리트의 강도상태는 양호한것으로 확인된다. 또한 비건전부의 측정강도가 설계기준 압축강도를 상회하고, 건전부 대비 98.8%이상으로 콘크리트의 강도는 양호한 상태로 판단된다. 따라서, 금회 시험을 실시한 콘크리트 강도는 공용년수 경과에 따른 강도 저하가 발생되지 않은 것으로 판단된다.

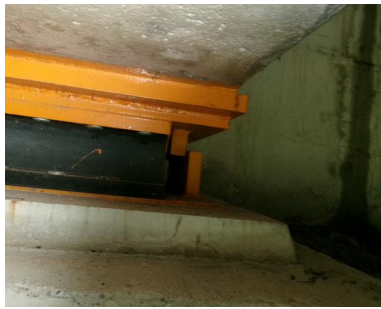
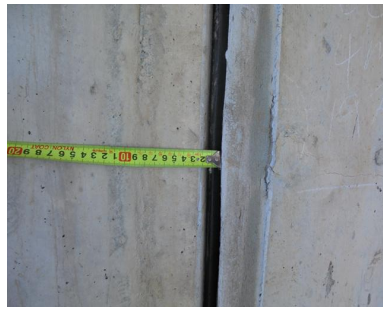
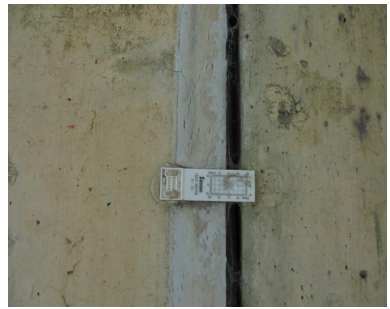
- ① 교량받침 스토퍼 간섭 - 추가 신규 손상 발생여부 확인, 진전 여부확인, 2차손상 발생여부 확인
- ② 교대 실란트 손상 - 추가 신규 손상 발생여부 확인, 진전 여부확인, 2차손상 발생여부 확인
