# 41. 영천JCT Ramp-A교

### 41.1 시설물의 개요

본 시설물은 경상북도 영천시 북안면 임포리(상주영천고속도로 영천JCT)에 위치한 교량으로서 총 연장 380.0m, 폭 12.8m, 2차로로 시공되어 있다.

【표 41.1.1】 영천JCT Ramp-A교 일반사항

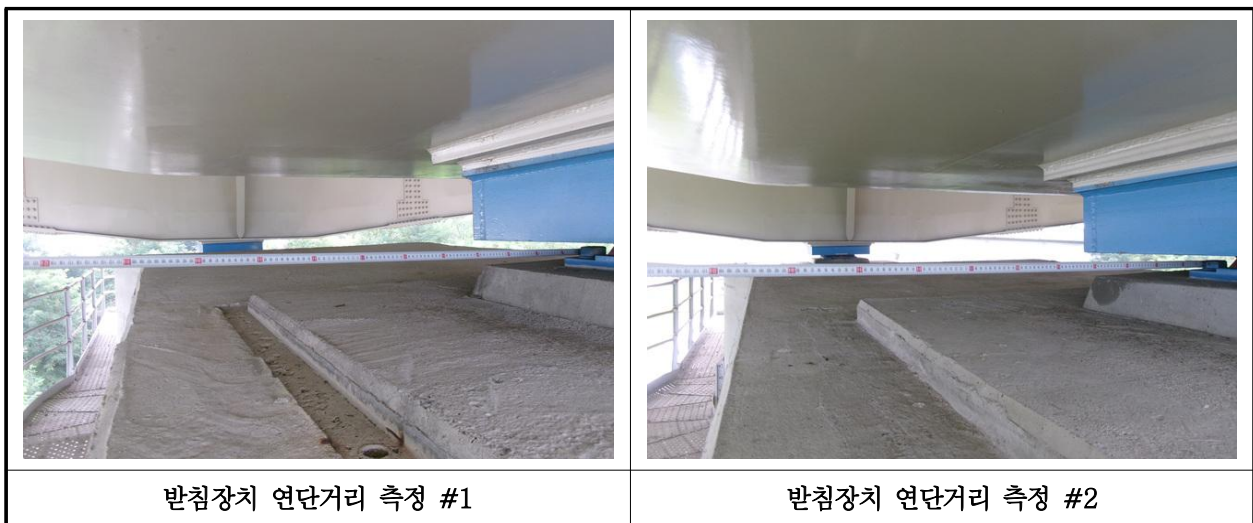
【사진 41.3.14】 교량받침장치 연단거리측정

- 연단거리 측정 결과, 전 개소 모두 실측 연단거리가 계산 연단거리를 상회하고 있는 것으로 측정되어 설계기준을 만족하고 있는 것으로 검토되었다.

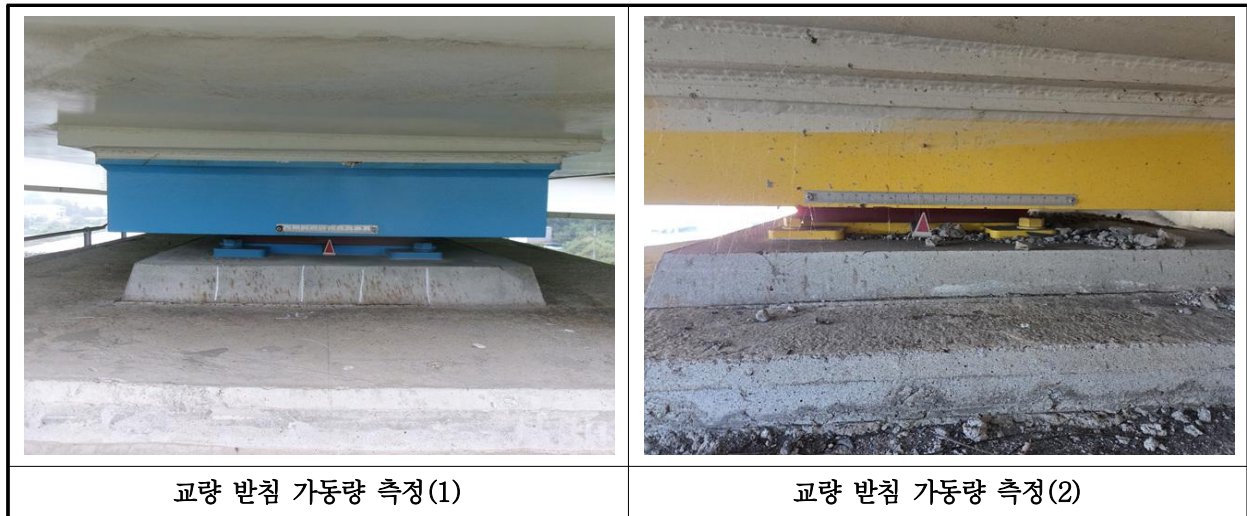
【사진 41.3.15】 교량받침 이동량 측정

① 설계기준온도(−10℃ ~ 40℃(보통지방))에 따른 여유량 검토

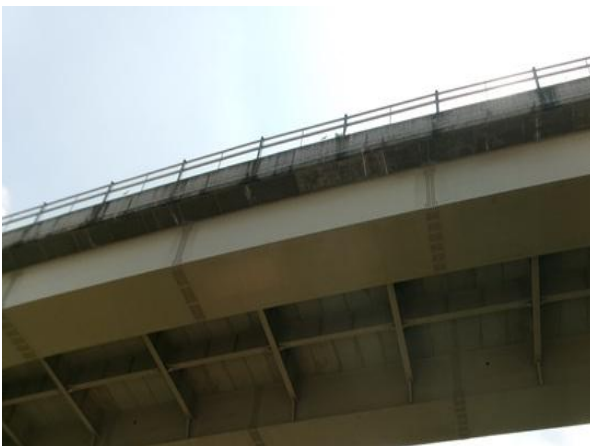
바닥판하면 S11 캔틸레버 상태현황

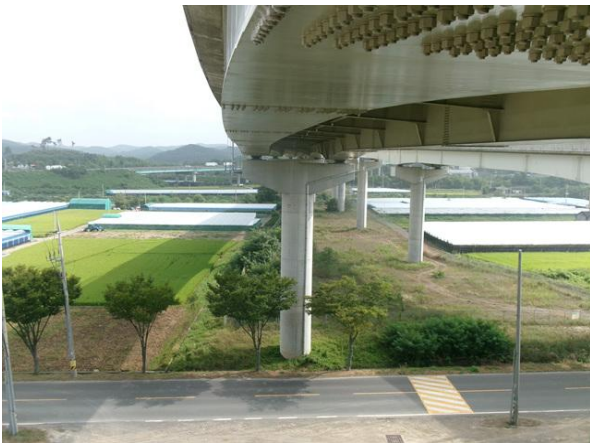
교각 P10 상태현황

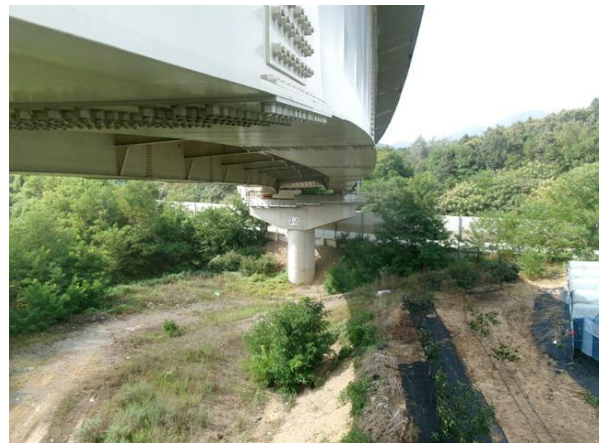
교각 P13 상태현황
