## 42. 영천JCT Ramp-B교

### 42.1 시설물의 개요

본 시설물은 경상북도 영천시 북안면 임포리(상주영천고속도로 영천JCT)에 위치한 교량으로서 총 연장 200.0m, 폭 12.6m, 2차로로 시공되어 있다.

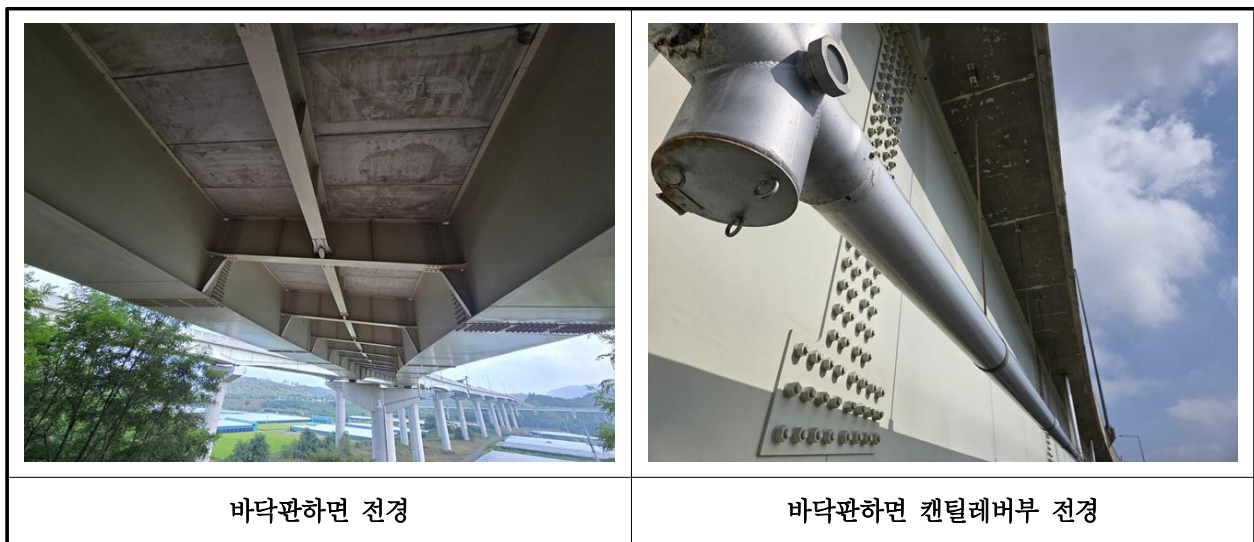
【사진 42.3.2】 바닥판하면 전경

- 바닥판하면의 현장조사 결과, 표면박리, 백태, 파손 및 철근노출, 데크플레이트 파손 등에 대한 손상이 조사되었다.

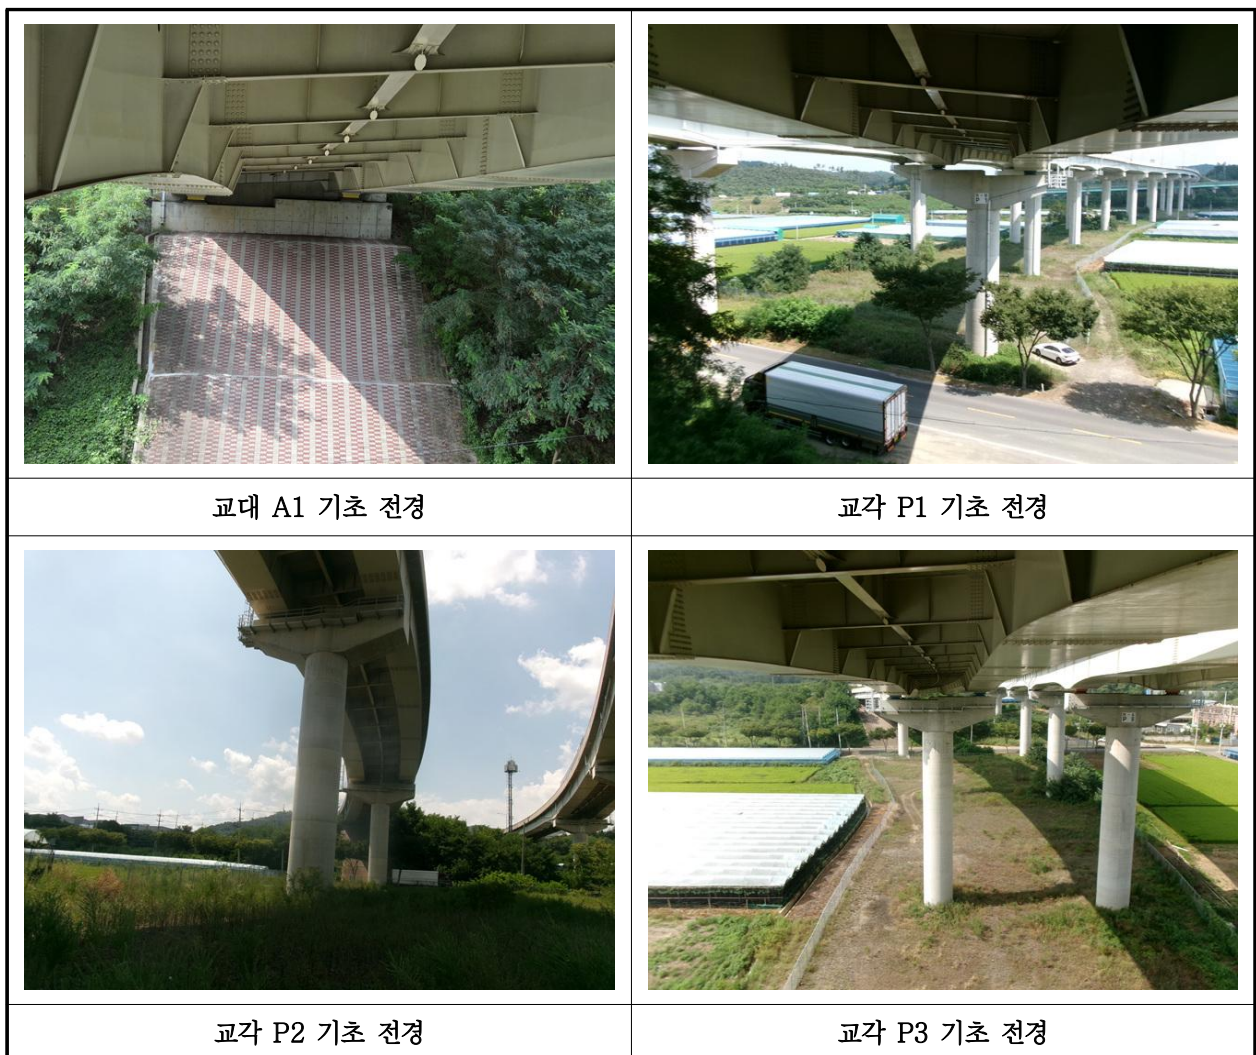
【사진 42.3.12】 기초 전경

- 영천JCT Ramp-B교의 기초는 교대 A1 말뚝기초, 교각 P1~3 직접기초로 시공되어 있으며, 현재 매립되어 있는 상태로 현장조사는 불가하다.
