## **2. 패널식 옹벽 02**

## 2. 패널식 옹벽 02

본 시설물은 대구광역시 군위군 소보면 달산리(상주영천고속도로 25.414~25.852km)에 위치한 2중 시설물로서 연장 438.0m, 지면노출높이 15.0m의 패널식 보강토 옹벽이다.

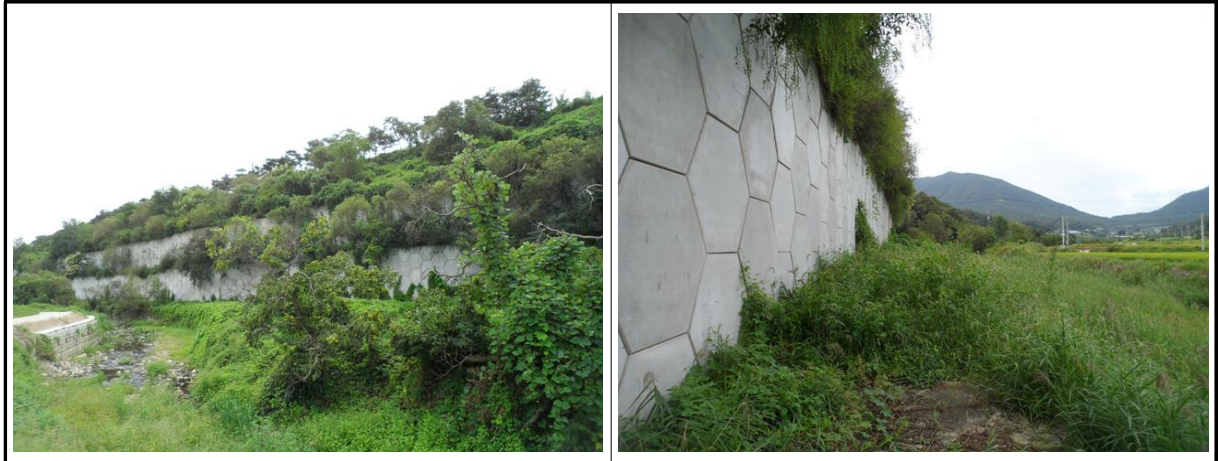
【사진 2.3.1】 지반, 기초부 전경

본 옹벽은 포장(콘크리트), 비포장, 배수로가 혼합된 상태로 세굴, 침하, 유실, 옹벽밀림 등에 대해 면밀한 조사를 실시하였고, 주요 손상 및 조사결과는 다음과 같다.

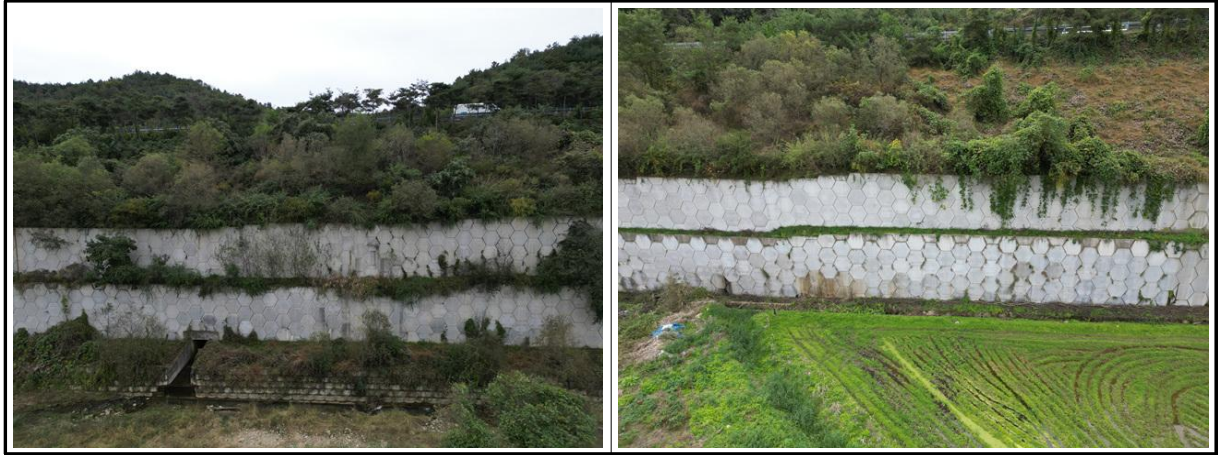
【사진 2.3.2】 전면부 전경

본 구조물은 패널식 보강토옹벽으로 패널의 파손 및 손상, 균열, 유실, 이격 등에 대해 면밀한 조사를 실시하였다. 보강토 옹벽은 2단으로 구성되어 있고, 시공이음부 및 이질재접합부(콘크리트)는 없는 단일구조체로 연속화되어 시공되어 있는 상태이며, 주요 손상 및 조사결과는 다음과 같다.

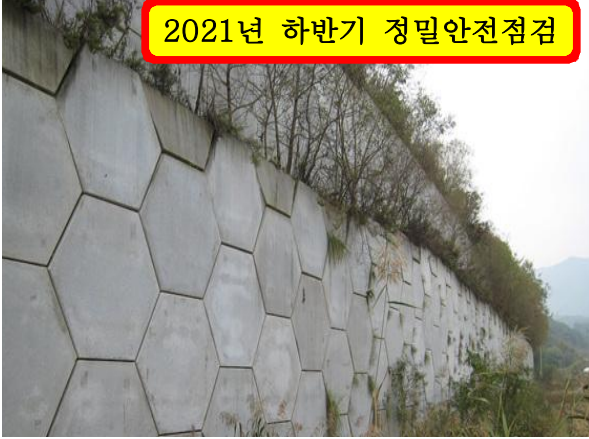
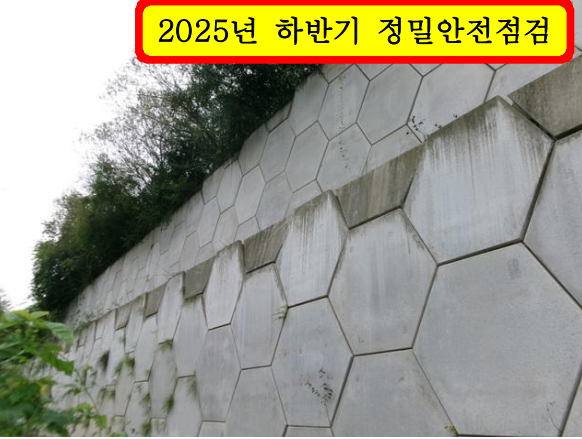
| <p>2021년 하반기 정밀안전점검</p> | <p>2025년 하반기 정밀안전점검</p> | | | | |

| <table border="1"> <tr> <td>현 황</td><td>• S1~11 1단 상부 상태현황</td></tr> </table> | 현 황 | • S1~11 1단 상부 상태현황 | <table border="1"> <tr> <td>현 황</td><td>• S1~11 1단 판넬 기울음(L=201.00m)</td></tr> </table> | 현 황 | • S1~11 1단 판넬 기울음(L=201.00m) |

| 대 책 | • 주의관찰 | | | | |

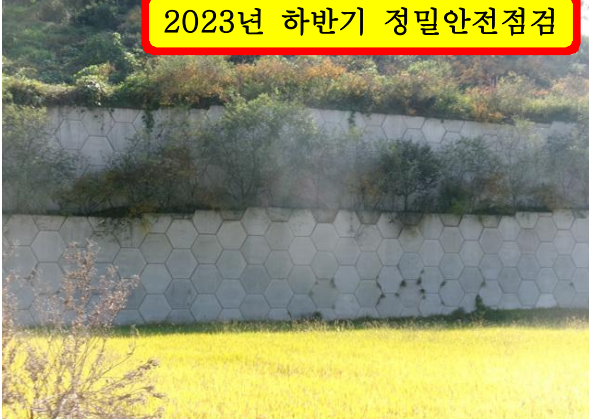
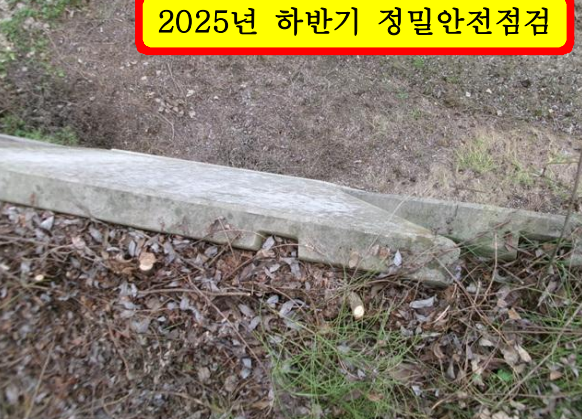
| <p>2023년 하반기 정밀안전점검</p> | <p>2025년 하반기 정밀안전점검</p> | | | | |

| <table border="1"> <tr> <td>현 황</td><td>• S1~11 1단 상부 상태현황</td></tr> </table> | 현 황 | • S1~11 1단 상부 상태현황 | <table border="1"> <tr> <td>현 황</td><td>• S1~11 1단 판넬 기울음(L=201.00m)</td></tr> </table> | 현 황 | • S1~11 1단 판넬 기울음(L=201.00m) |

| 대 책 | • 주의관찰 | | | | |

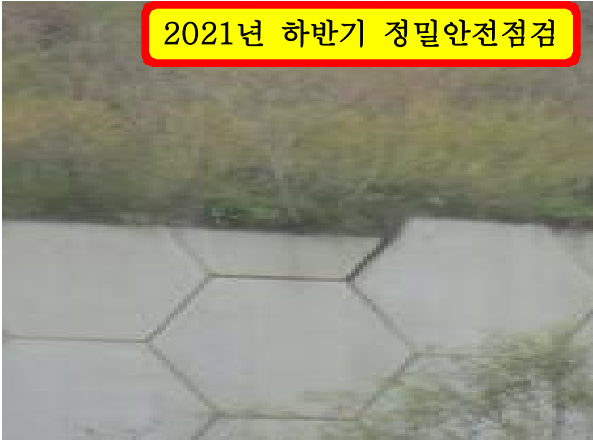
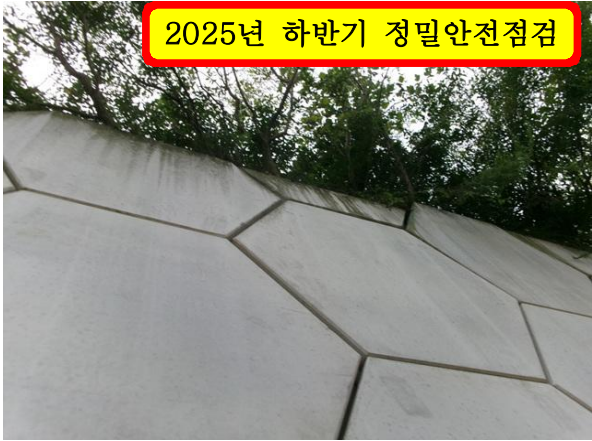
| <table border="1"> <tr> <td>현황</td><td>• S4 2단 상부 상태현황</td></tr> </table> | 현황 | • S4 2단 상부 상태현황 | <table border="1"> <tr> <td>현황</td><td>• S4 2단 상부 판넬 기울음(L=1.0m)</td></tr> </table> | 현황 | • S4 2단 상부 판넬 기울음(L=1.0m) |

| 대책 | • 주의관찰 | | | | |

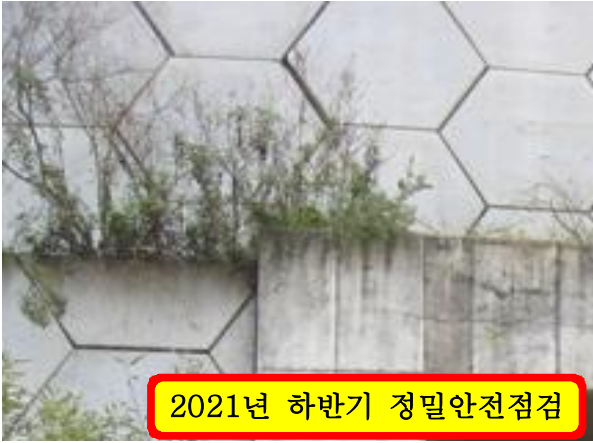
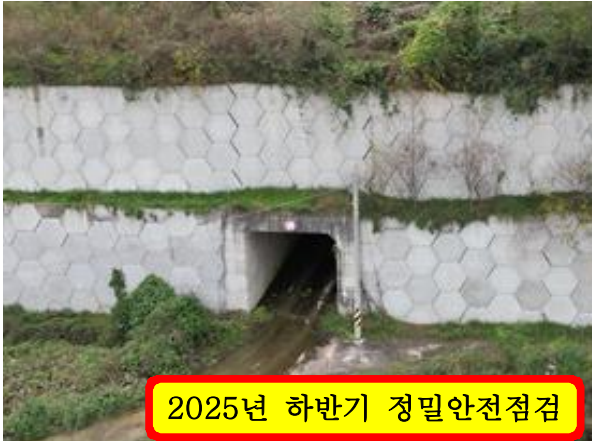
| <table border="1"> <tr> <td>현황</td><td>• S4 2단 상부 상태현황</td></tr> </table> | 현황 | • S4 2단 상부 상태현황 | <table border="1"> <tr> <td>현황</td><td>• S11 2단 판넬 파손 및 이격(L=5.0m)</td></tr> </table> | 현황 | • S11 2단 판넬 파손 및 이격(L=5.0m) |

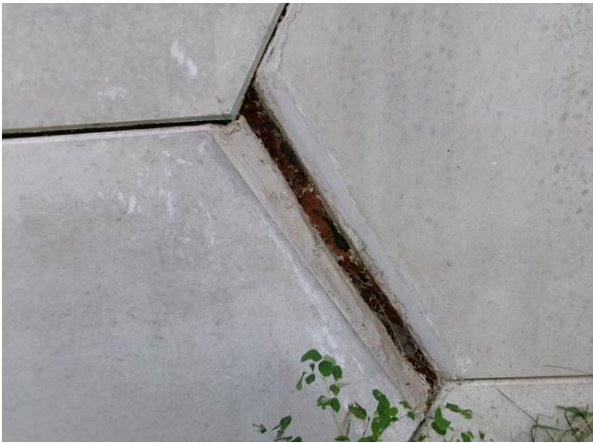
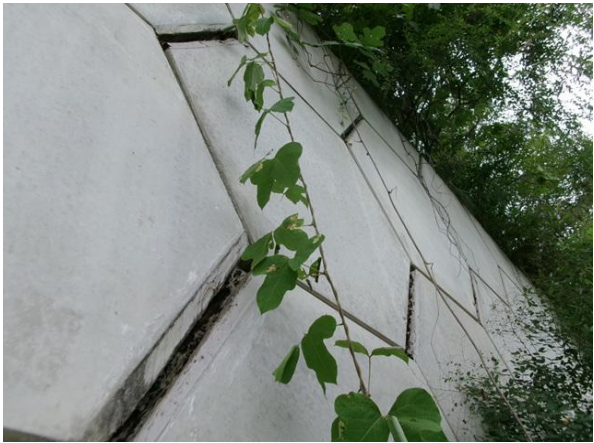
| 현 황 | • S11 2단 판넬 파손 및 이격(L=5.0m) | 현 황 | • S11 2단 판넬 파손 및 이격(L=5.0m) |
| 원 인 | • 시공미흡 등 | 원 인 | • 시공미흡 등 |

| 대 책 | • 주의관찰 | 대 책 | • 주의관찰 |

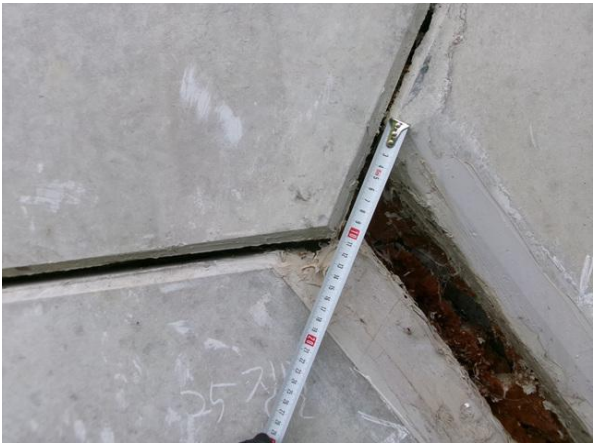
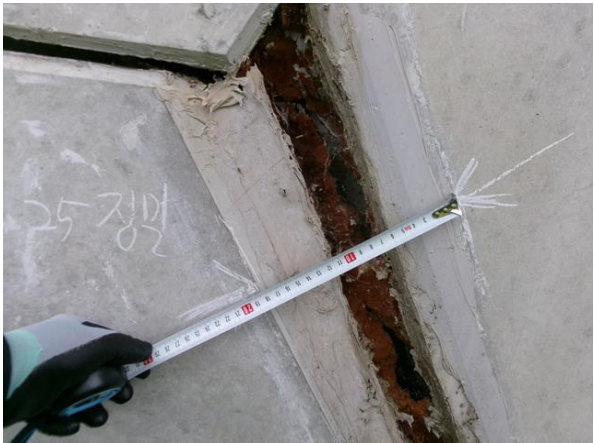
| 현 황 | • S11 2단 판넬 파손 및 이격(L=5.0m) | 현 황 | • S11 2단 판넬 파손 및 이격(L=5.0m) |
| 원 인 | • 시공미흡 등 | 원 인 | • 시공미흡 등 |

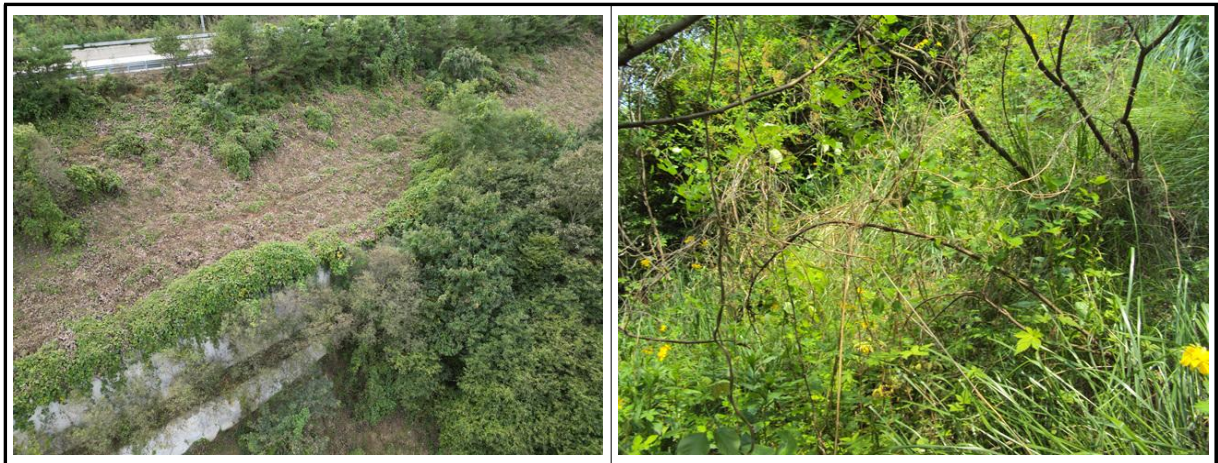
【사진 2.3.3】 주변영향인자 전경

- 주변영향인자에 대한 현장조사 결과, 옹벽 상부 배수로(측구)에 별도의 손상은 조사되지 않았으며, 상부 성토부, 도로 포장부에도 성토부 내의 침식, 유실 등의 손상이 없는 상태로 전반적으로 양호한 상태를 유지하고 있는 것으로 조사되었다.

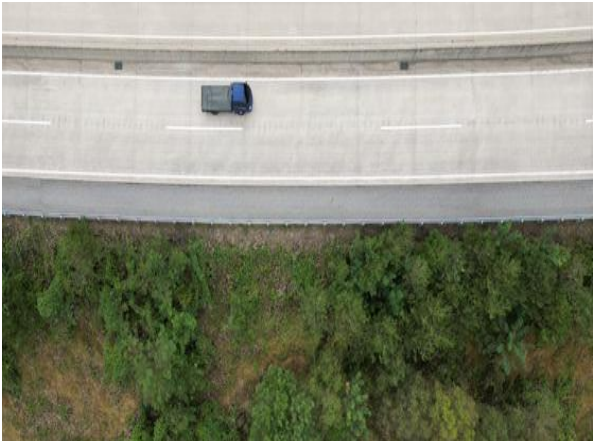
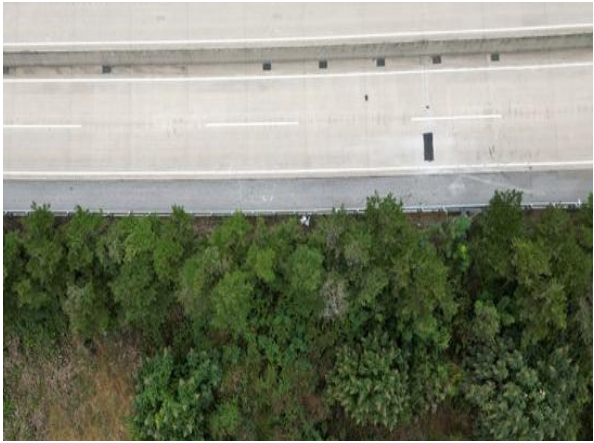
| 현 황 | • 상부 도로 상태양호 | 현 황 | • 상부 도로 상태양호 |

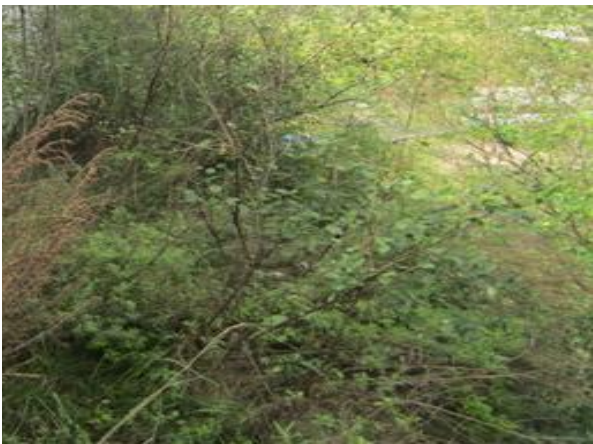
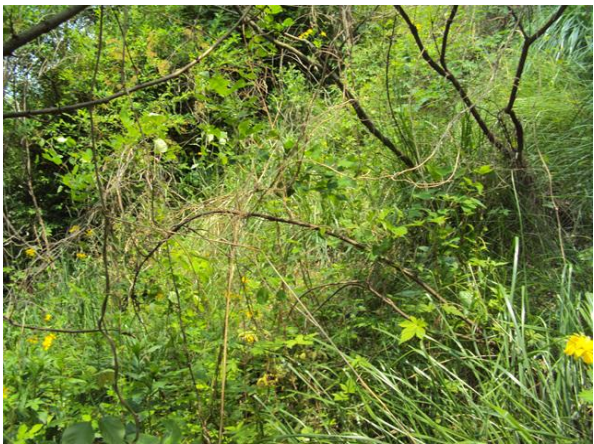
| 현 황 | • 배수시설 상태현황 | 현 황 | • 배수시설 상태현황 |

- 주변영향인자에 대한 현장조사 결과, 옹벽 상부 배수로(측구)에 별도의 손상은 조사되지 않았으나, 상부 배수로 설치부에 과도한 식생이 산재하여, 추후 원활한 점검을 위한 정비 등의 조치가 필요하고, 상부 성토부, 도로 포장부에도 성토부 내의 침식, 유실 등의 손상이 없는 상태로 전반적으로 양호한 상태를 유지하고 있는 것으로 조사되었으나 주기적인 점검을 통하여 신규손상 발생여부 확인 등의 유지관리가 필요할 것으로 사료된다.

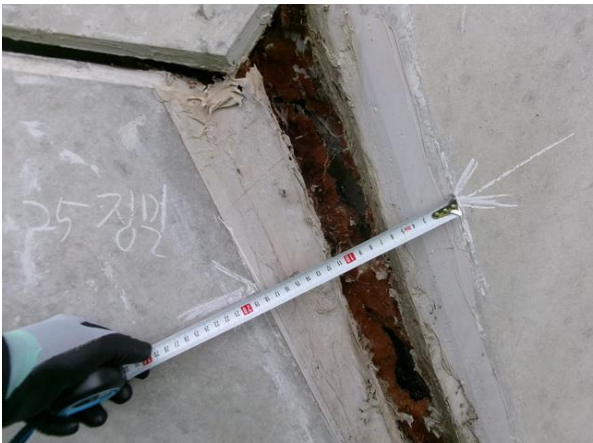
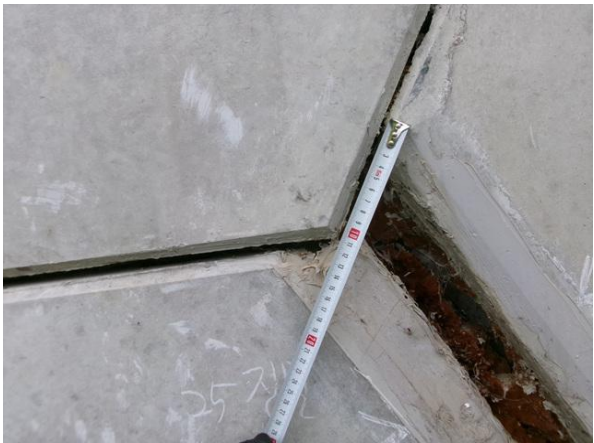
| <p>S11 2단 판넬 파손 및 이격(L=5.0m)</p> | <p>S11 2단 판넬 파손 및 이격(L=5.0m)</p> |

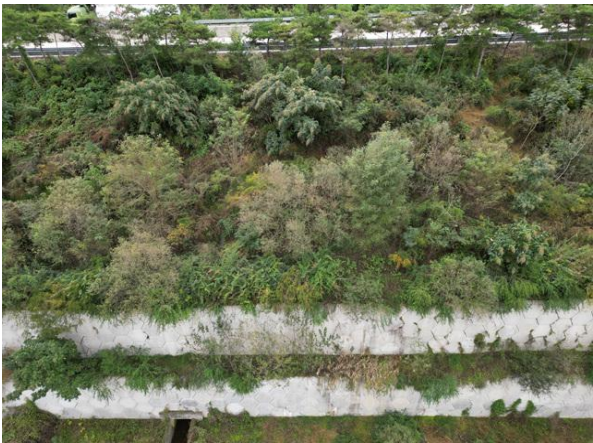
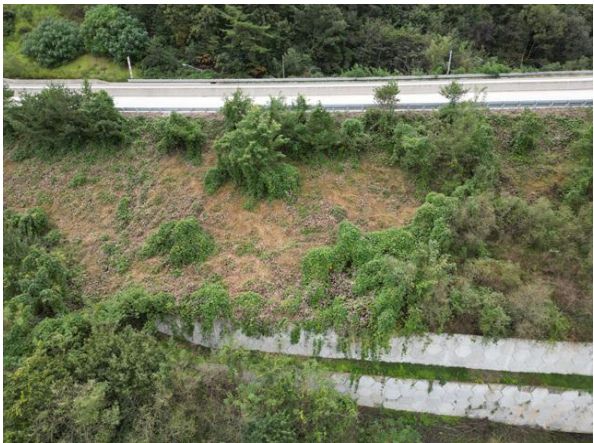
| <p>상부 성토부 상대현황</p> | <p>상부 성토부 상대현황</p> |

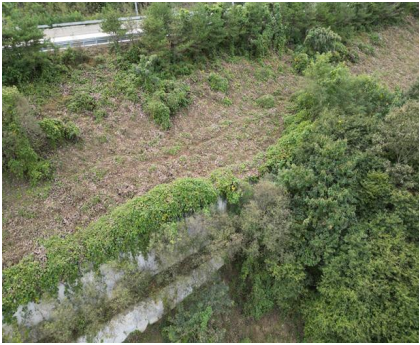
| 구 분 | 중점유지관리 사항 | 현황 사진 |
|---|---|---|
| 성토부 | <ul style="list-style-type: none"> <li>우수 및 동결융해에 의한 지하수 침투, 식생유실 발생여부를 주기적인 관찰을 통한 확인필요</li> </ul> | |
