## **3. 불력식 옹벽 03**

### 3. 블럭식 옹벽 03

본 시설물은 대구광역시 군위군 소보면 산법리(상주영천고속도로 29.178~29.400km)에 위치한 2중 시설물로서 연장 218.0m, 지면노출높이 8.7m의 블럭식 보강토옹벽이다.

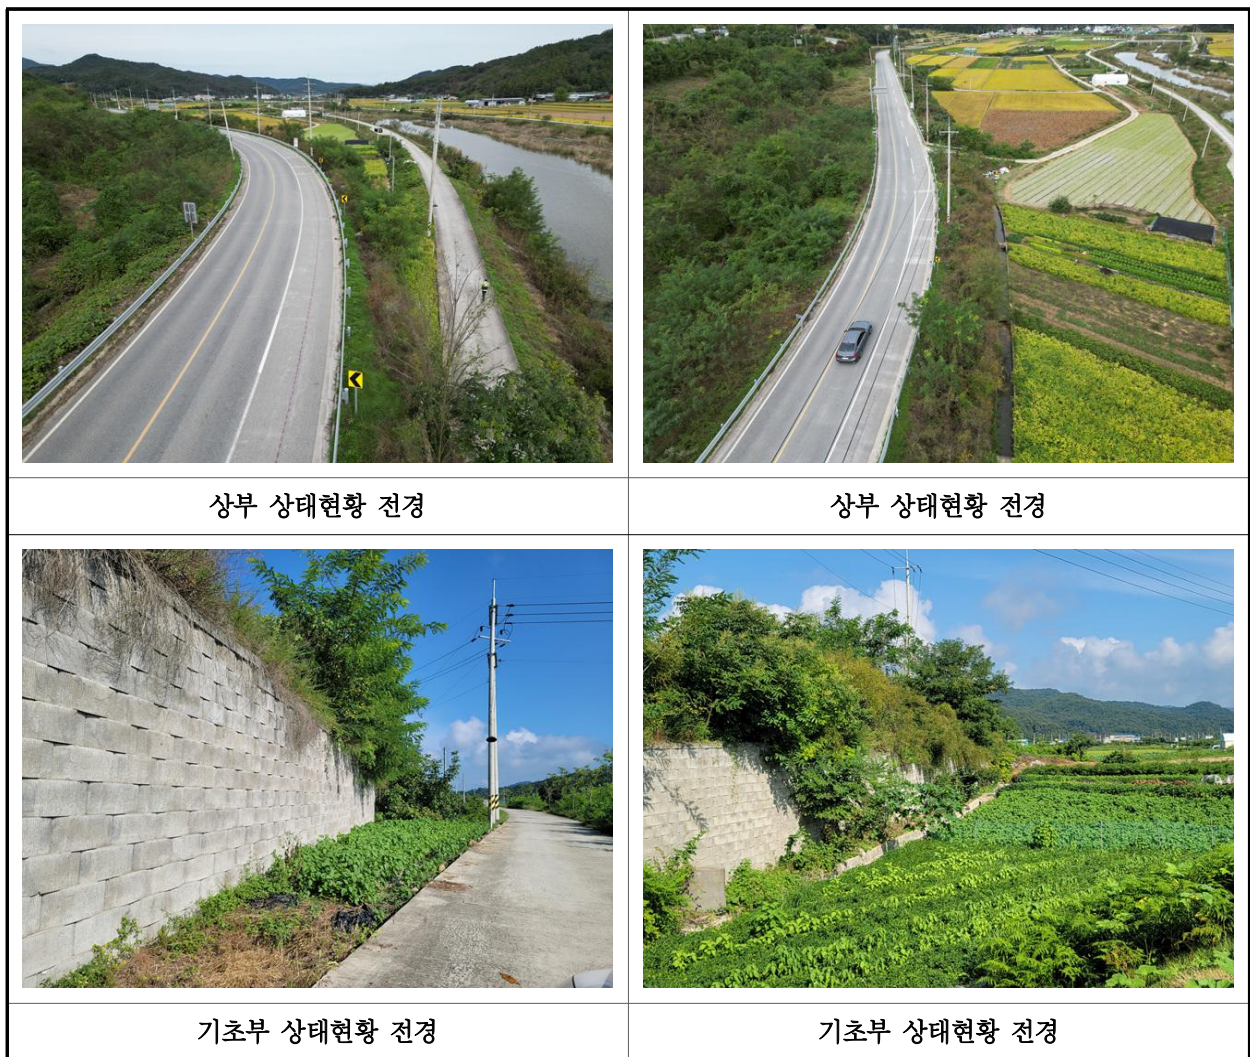
【사진 3.2.1】 주변환경 및 하중변화 전경

FMS(시설물통합정보관리시스템 fms.or.kr) 및 관리주체인 상주영천고속도로(주)에 보관된 준공관련자료를 검토한 결과 준공시 고려되었던 하중 이외의 추가하중은 없는 상태이며, 향후 본 옹벽 및 옹벽 상부에 부속시설 설치시 그에 따른 구조검토를 실시하여 하중변화에 따른 옹벽의 안정성을 확보하여야 할 것이다.

또한, 준공도면 및 기 실시되었던 점검자료를 검토한 결과 준공시와 점검일현재의 옹벽 주변 현황의 변화는 없는 것으로 검토되었다.

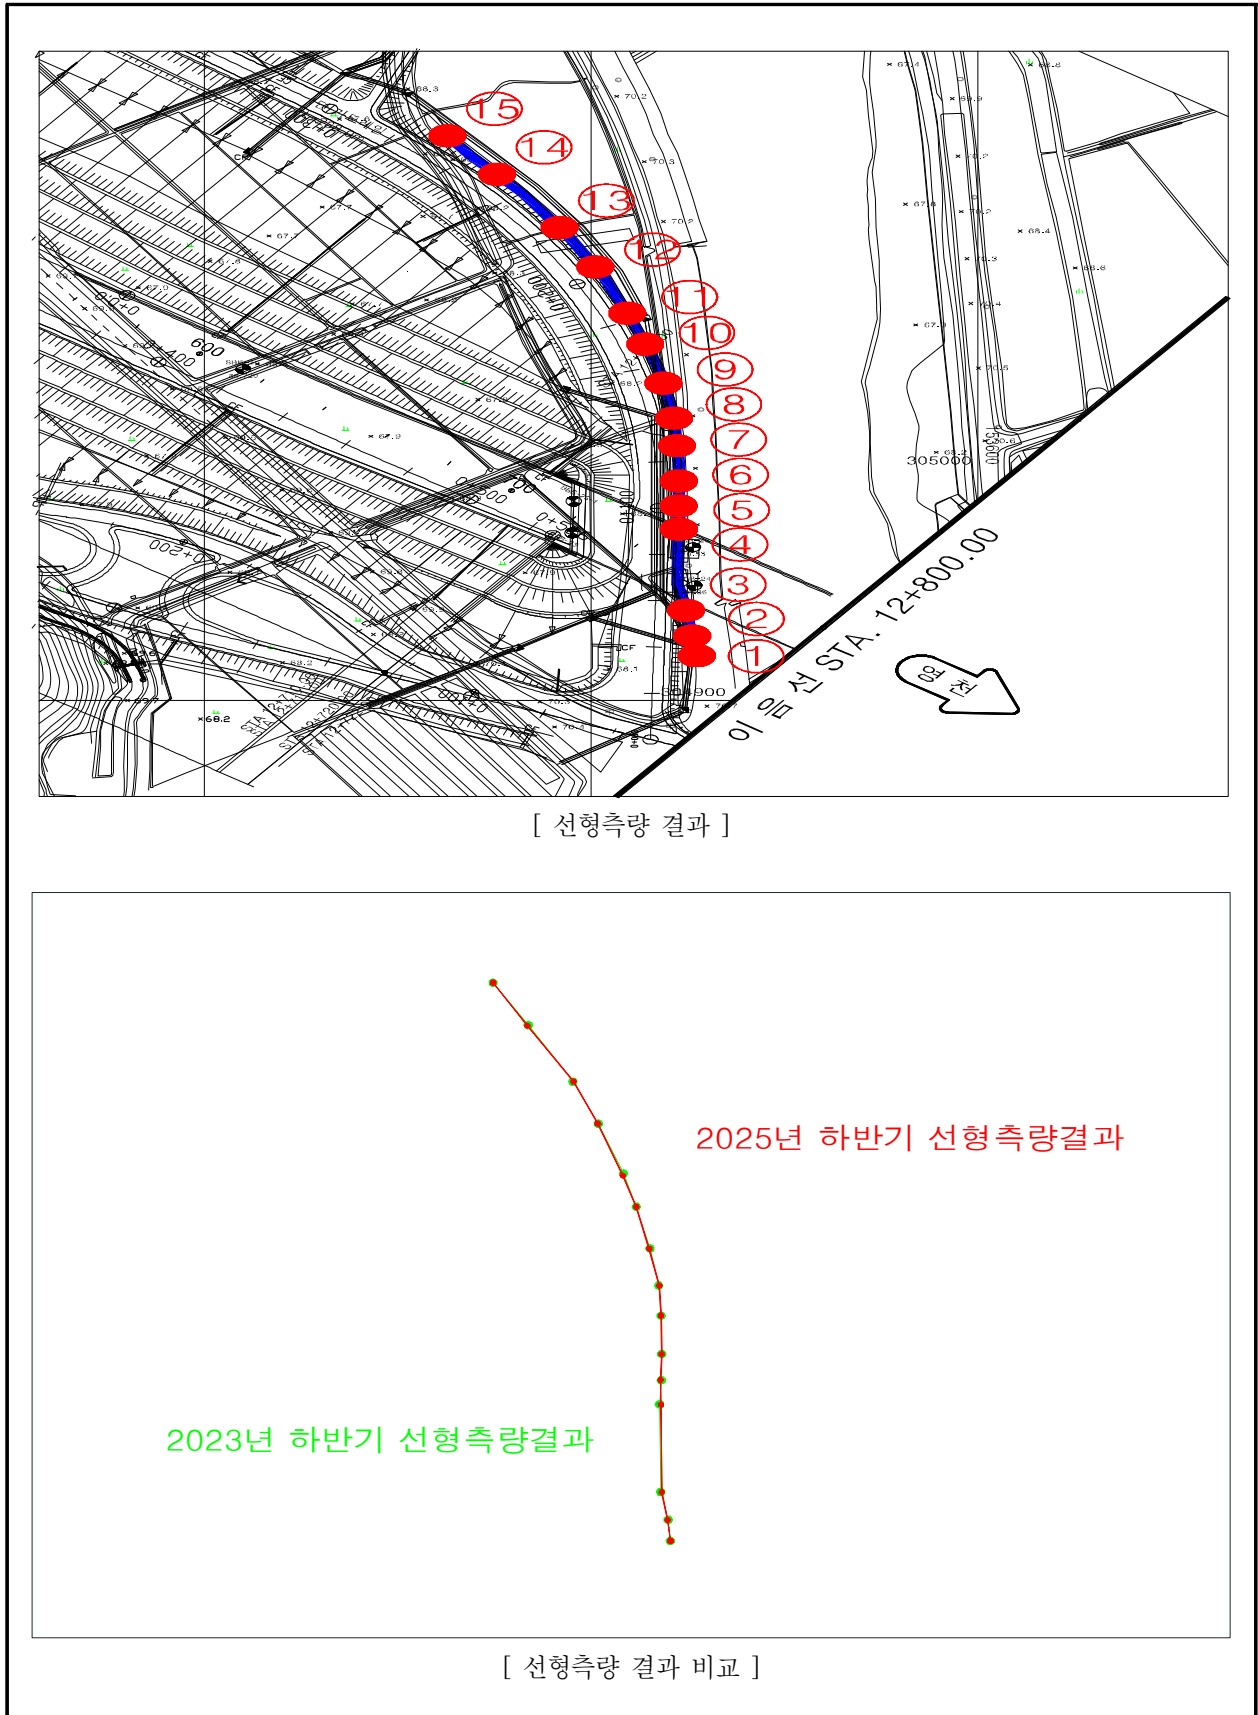
【그림 3.4.3】 선형측량 결과 및 비교

금회 정밀안전점검 대상시설물(불력식 옹벽 03)은 광파기, 클리노미터, 경사계 등을 이용하여 선형 및 수준측량, 경사도를 측정을 하였으며, 전차 정밀안전점검의 측정된 값과 금회 정밀안전점검의 측정값을 비교 검토하여 침하 및 활동에 대해 검토하였다.
