## **4. 불력식 옹벽 04**

본 시설물은 대구광역시 군위군 소보면 산법리(상주영천고속도로 30.940~31.213km)에 위치한 2중 시설물로서 연장 273.0m, 지면노출높이 12.5m의 불력식 보강토옹벽이다.

금회정밀안전점검 대상시설물(불력식 옹벽 04)은 광파기, 클리노미터, 경사계 등을 이용하여 선형 및 수준측량, 경사도를 측정을 하였으며, 전차 정밀안전점검의 측정된 값과 금회 정밀안전점검의 측정값을 비교 검토하여 침하 및 활동에 대해 검토하였다.

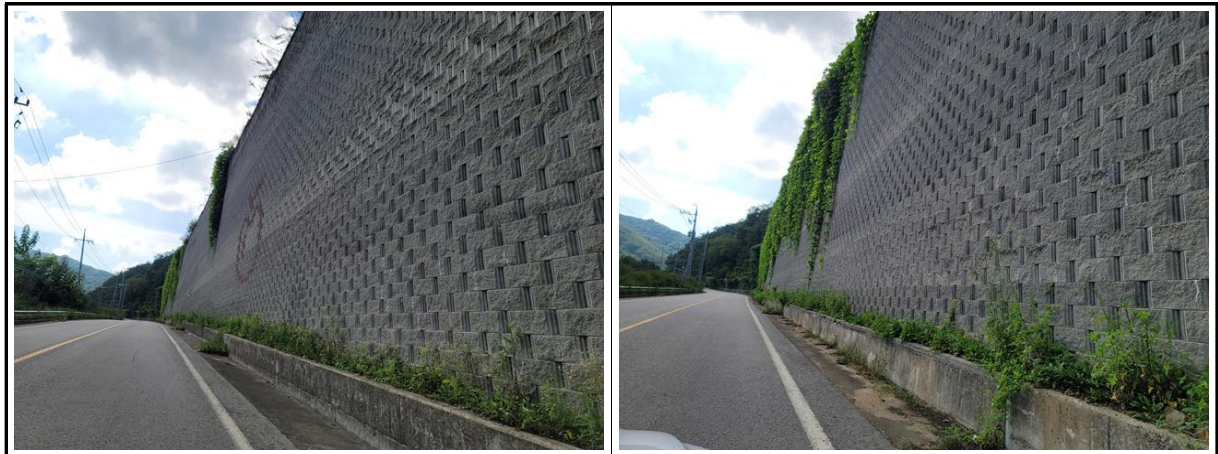
【사진 4.3.1】 지반, 기초부 전경

- 지반, 기초부에 대한 현장조사 결과, 침하, 활동, 전도 등 구조적인 손상결함 및 세굴이 없는 양호한 상태로 조사되었으나, 하부 방호벽 파손이 조사되었다.

- 지반, 기초부에서 조사된 하부 방호벽 파손의 경우 외부충격에 의한 손상으로 손상 발생이후 발생한 손상으로 인한 추가적인 손상은 확인되지 않았고, 침하, 활동, 전도 등 구조적인 손상 결함 및 세굴이 없는 양호한 상태로 조사되었다. 이에 발생한 손상에 대하여 단면보수 등의 보수를 실시하고, 주기적인 점검을 통하여 지반, 기초부의 손상발생 여부 확인 등의 유지관리가 필요할 것으로 사료된다.
