## **6. 불력식 옹벽 06**

## 6. 블럭식 옹벽 06

본 시설물은 대구광역시 군위군 효령면 내리리(상주영천고속도로 군위 JCT R-A~군위 JCT R-C)에 위치한 2중 시설물로서 연장 184.0m, 지면노출높이 8.4m의 블럭식 보강토옹벽이다.

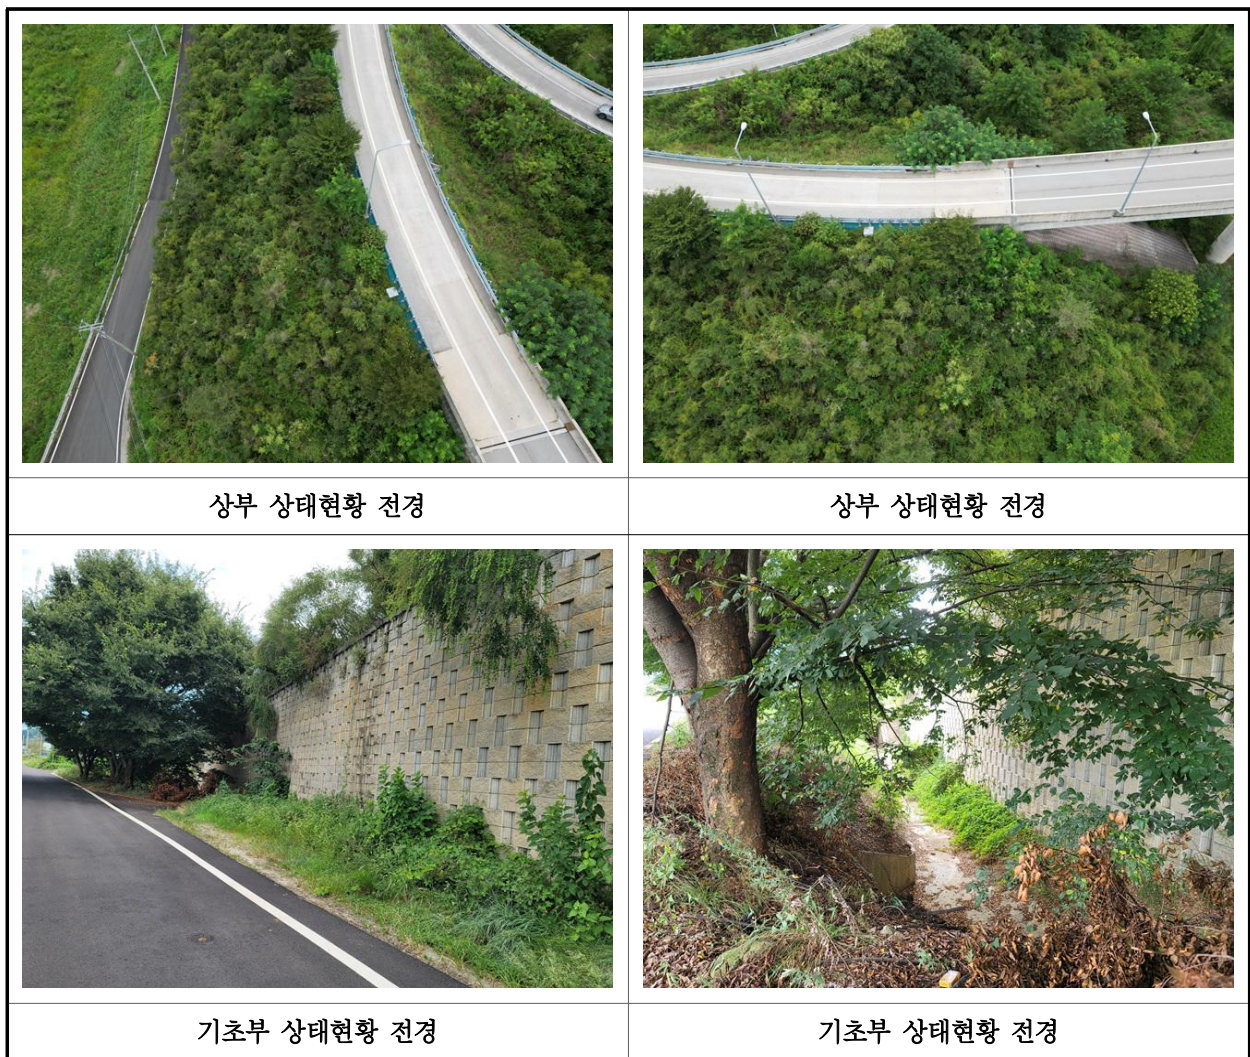
【사진 6.2.1】 주변환경 및 하중변화 전경

FMS(시설물통합정보관리시스템 fms.or.kr) 및 관리주체인 상주영천고속도로(주)에 보관된 준공관련자료를 검토한 결과 준공시 고려되었던 하중 이외의 추가하중은 없는 상태이며, 향후 본 옹벽 및 옹벽 상부에 부속시설 설치시 그에 따른 구조검토를 실시하여 하중변화에 따른 옹벽의 안정성을 확보하여야 할 것이다.

또한, 준공도면 및 기 실시되었던 점검자료를 검토한 결과 준공시와 점검일현재의 옹벽 주변 현황의 변화는 없는 것으로 검토되었다.

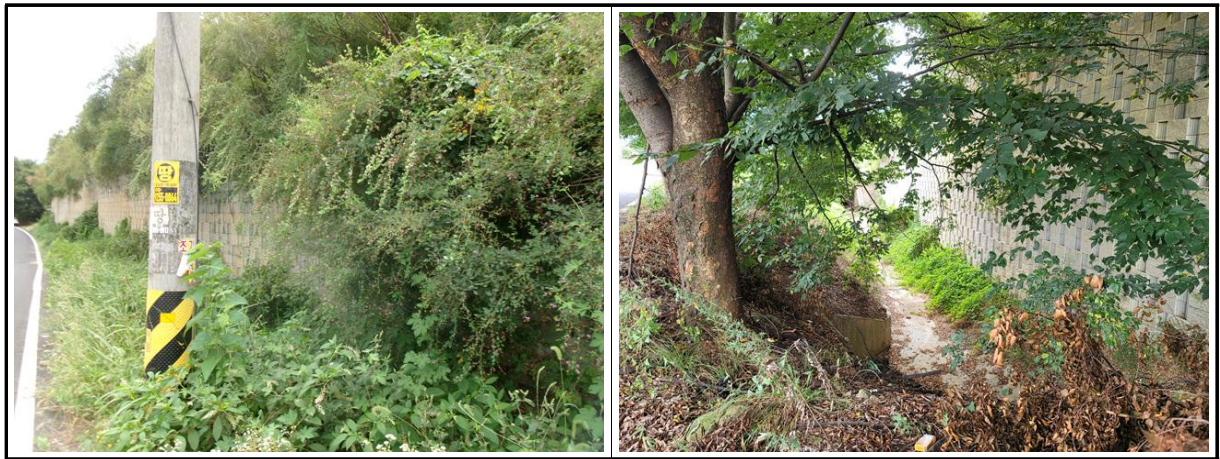
【사진 6.3.1】 지반, 기초부 전경

- 지반, 기초부에 대한 현장조사 결과, 침하, 활동, 전도 등 구조적인 손상결함 및 세굴이 없는 양호한 상태로 조사되었다.

- 전회 점검과 비교결과, 기존손상이 없는 양호한 상태로 확인되었고, 금회 점검에서 추가적인 신규손상 등은 조사되지 않았다.

- 지반, 기초부에 대한 현장조사 결과, 기존손상이 없는 상태로 확인되었고, 금회 점검결과, 침하, 활동, 전도 등 구조적인 손상결함 및 세굴이 없는 양호한 상태로 신규 손상 등은 조사되지 않았으나 주기적인 점검을 통하여 지반, 기초부의 손상발생 여부 확인 등의 유지관리가 필요할 것으로 사료된다.

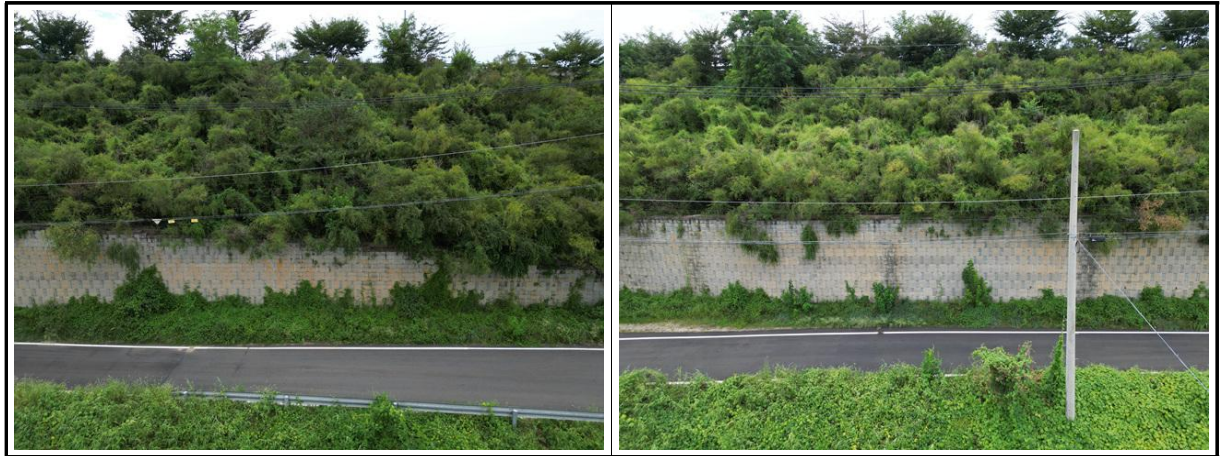
【사진 6.3.2】전면부 전경

- 전회 점검과 비교결과, 기존손상인 블록 파손이 확인되었으며, 금회 점검에서 배면 우수유입, 토사유실로 등으로 인한 블록 기울음 손상이 추가로 조사되었다.

- 전면부에서 조사된 블록 파손, 기울음의 경우 시공미흡, 우수유입, 토사유실 등 복합적인 원인에 의한 손상으로 판단되며, 기울음은 옹벽의 배면측으로 경미하게 발생하여 전도의 위험은 없는 것으로 측정되었다. 또한 발생한 손상들은 손상의 정도가 경미한 상태로 즉각적인 보수를 요구하기 보다는 주기적인 점검을 통한 유지관리를 실시하고 손상의 진전시 단면보수, 정비 등의 보수조치를 실시하는 것이 바람직할 것으로 사료된다.

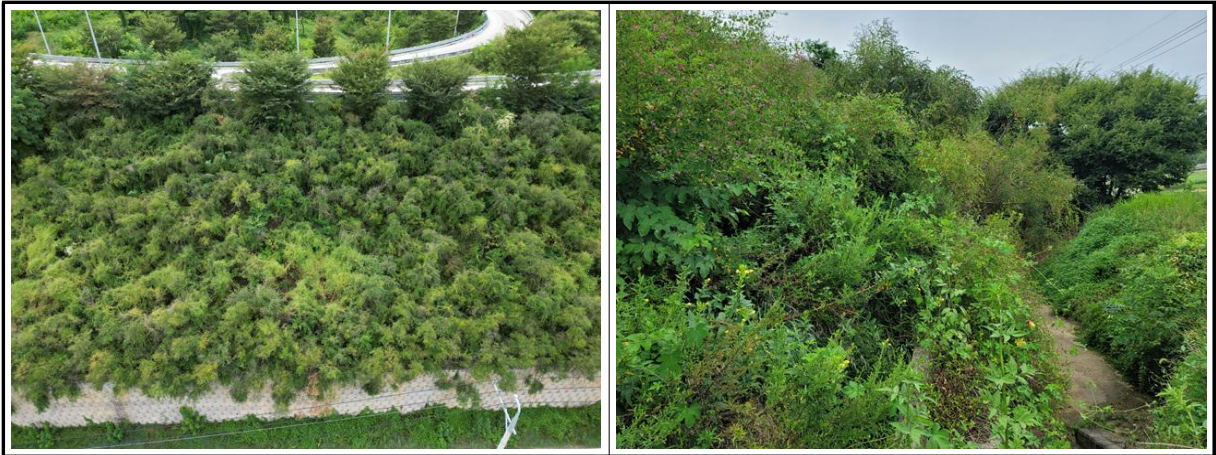
【사진 6.3.3】 주변영향인자 전경

- 주변영향인자에 대한 현장조사 결과, 상단배수로의 경우 S10에서 배수로 균열이 조사되었고, 상부 성토부, 도로 포장부에도 사면 내의 침식, 유실 등의 손상이 없는 상태로서 전반적으로 양호한 상태를 유지하고 있는 것으로 조사되었다.

- 전회 점검과 비교결과, 기존손상인 배수로 균열이 확인되었고, 금회 점검에서 신규손상은 조사되지 않았다.

- 주변영향인자에서 조사된상부 배수시설 배수로 균열의 경우 건조수축, 온도변화, 거푸집 조기 탈거, 공용기간 증가 등 복합적인 원인에 의한 손상으로 발생한 손상의 정도는 경미한 것으로 조사되었다. 이에 발생한 손상에 대하여 주기적인 점검을 통한 유지관리를 실시하고 손상의 진전시 주입보수 등의 보수조치가 필요할것으로 사료된다.
- 상부 성토부, 도로 포장부에 상부성토부에도 성토부 내의 침식, 유실 등의 손상이 없는 상태로 전반적으로 양호한 상태를 유지하고 있는 것으로 조사되었으나 주기적인 점검을 통하여 전면부의 손상발생 여부 확인 등의 유지관리가 필요하다.
- 또한 배수로 설치부에 과도한 식생이 산재하여, 추후 원활한 점검을 위한 정비 등의 조치가 필요하다.

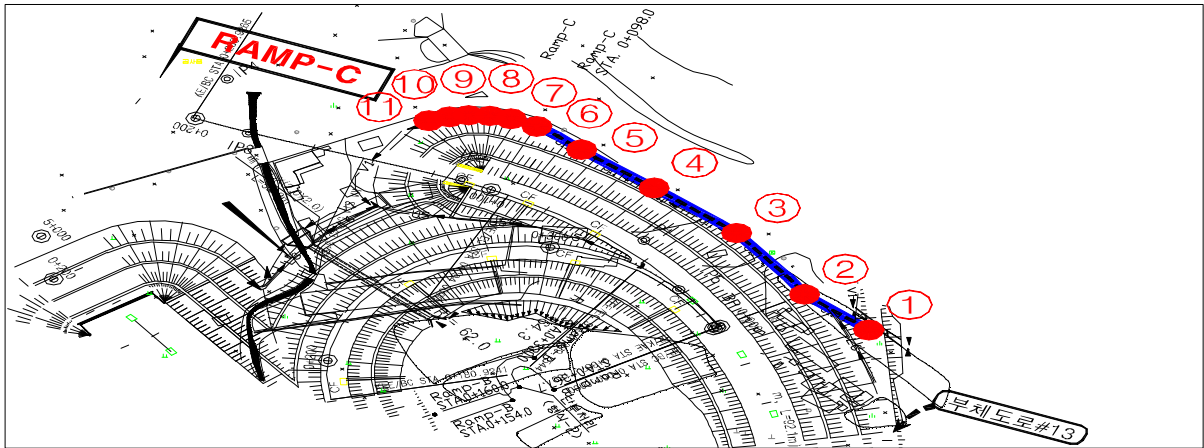
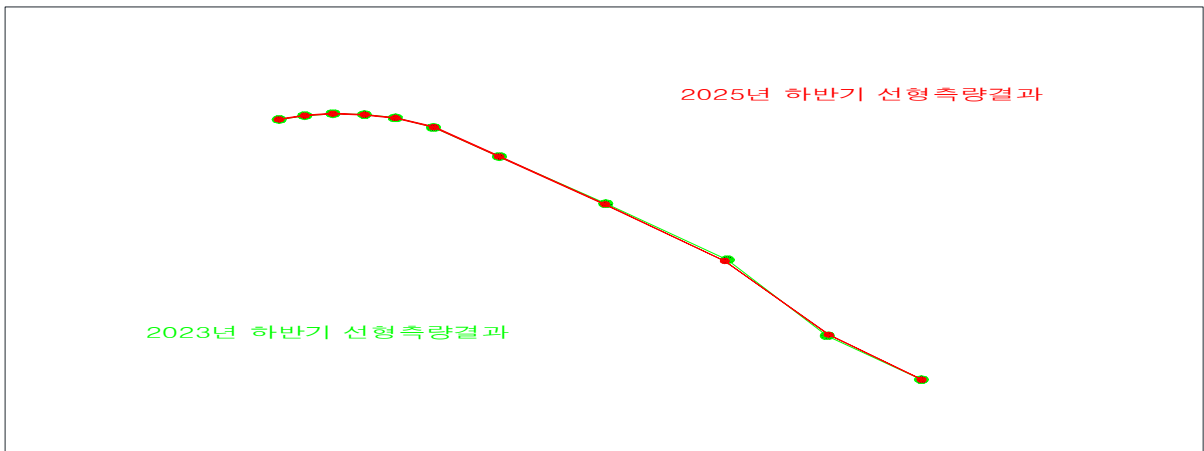
【그림 6.4.3】 선형측량 결과 및 비교

금회정밀안전점검 대상시설물(불력식 옹벽 06)은 광파기, 클리노미터, 경사계 등을 이용하여 선형 및 수준측량, 경사도를 측정을 하였으며, 전차 정밀안전점검의 측정된 값과 금회 정밀안전점검의 측정값을 비교 검토하여 침하 및 활동에 대해 검토하였다.
