## 10. 패널식 옹벽 10

| 구분 | 손상내용 | 보수방안 | 손상<br>물량 | 보수<br>물량 | 단위 | 단가<br>(천원) | 개략공사비<br>(천원) | 우선<br>순위 |
|---|---|---|---|---|---|---|---|---|
| | 판넬 균열(0.5㎜이상) | 주입보수 | 7.50 | 11.25 | m | 103 | 1,159 | 1순위 |

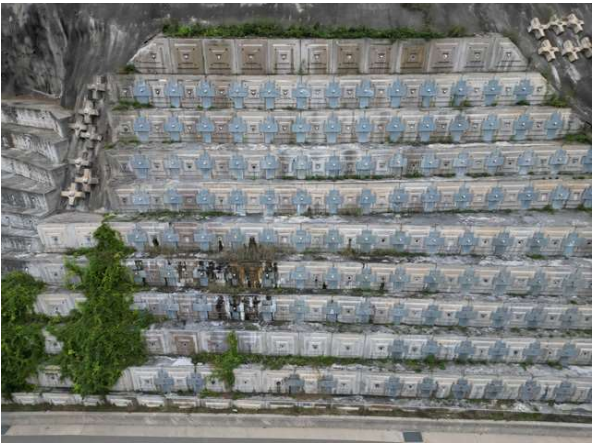
| 전면부 전경 | 배수관, 배수로 전경 |

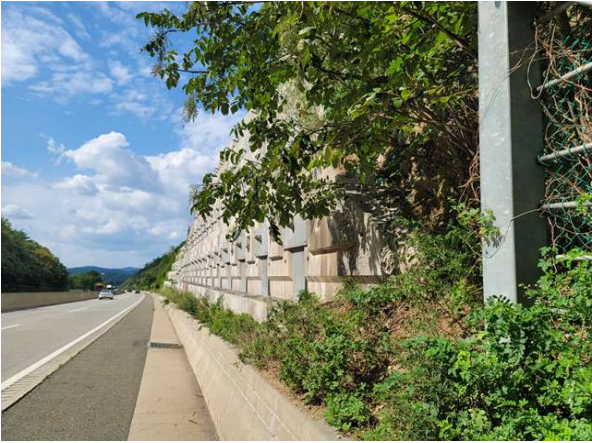
| 하부 전경 | 상부 전경 |

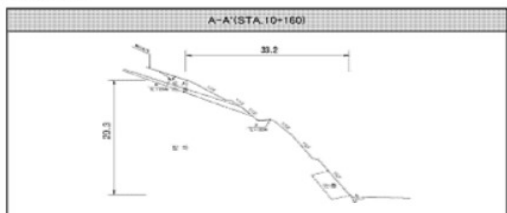
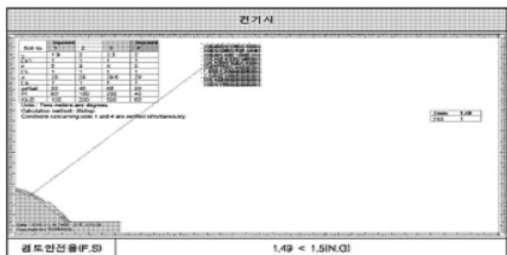
###### ● A-A' 단면

현재 노출된 단면층의 지반조건을 고려, 당초 보강안을 적용하여 각각의 대표단면에 대한 안정성 검토를 수행하였다.

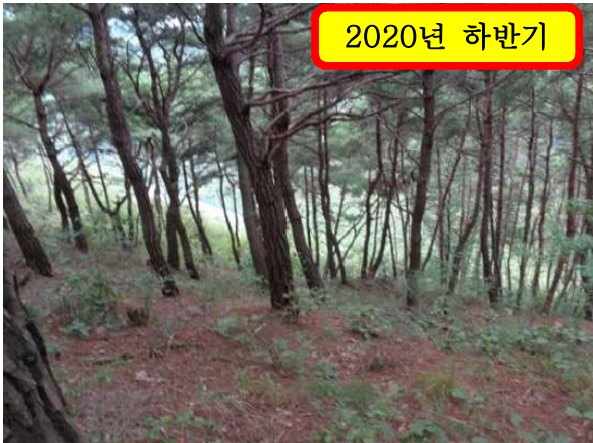
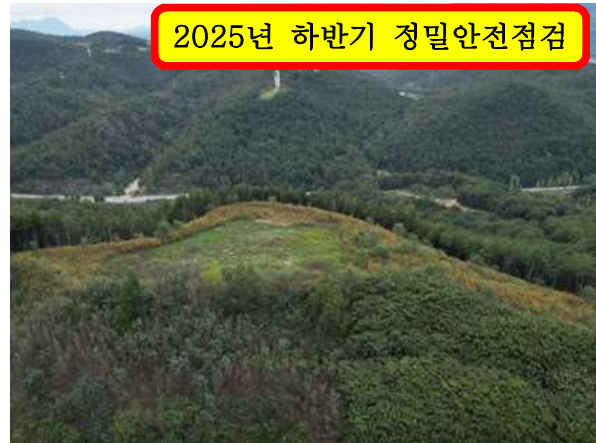
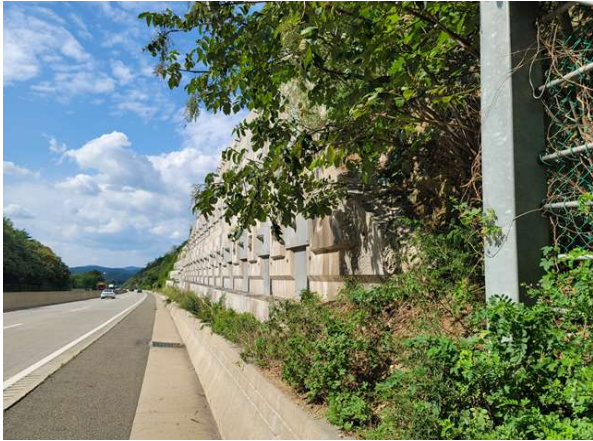
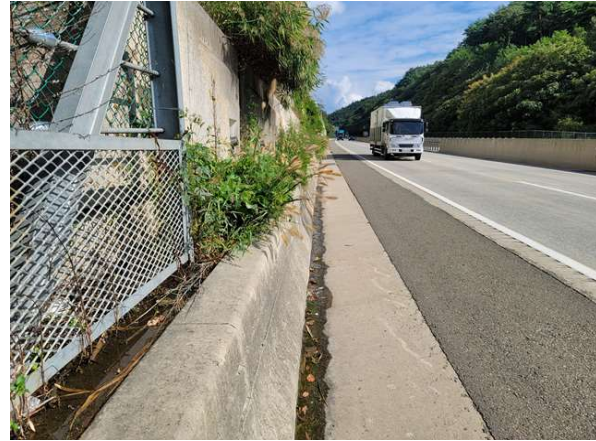
【사진 10.2.1】 주변환경 및 하중변화 전경

FMS(시설물통합정보관리시스템 fms.or.kr) 및 관리주체인 상주영천고속도로(주)에 보관된 준공관련자료를 검토한 결과 준공시 고려되었던 하중 이외의 추가하중은 없는 상태이나 2020년~2023년에 본 옹벽에 작용하는 상부하중, 인장재의 스트레스 감소 등을 감소시키기 위하여 상주절토37 상부 자연사면부 절토 및 평탄화 작업시 시행되어 설계도서 대비 상부 하중이 감소한 것으로 확인되었다.

향후 본 옹벽 및 옹벽 상부에 부속시설 설치시 그에 따른 구조검토를 실시하여 하중변화에 따른 옹벽의 안정성을 확보하여야 할 것이다.

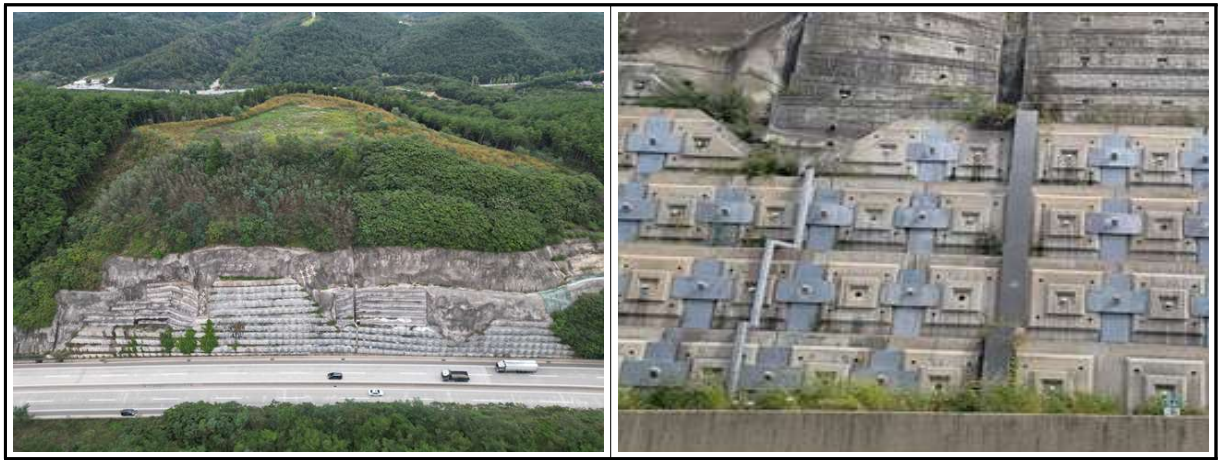
【사진 10.3.3】 주변영향인자 전경

보강토 옹벽 내의 배수시설을 확인한 결과, 옹벽 상단부에는 배수로(측구)와 전면부에 수직도수로가 설치되어 있으며, 상단(5단)의 토공 경사면에서 배출되는 지표수 등을 원활하게 배수토록 설치되어있으나 하단의 일부구간에서 지표수가 원활하게 배수되지 않아 판넬 락볼트에 누수가 있는 상태이다. 본 패널식옹벽 상단부는 계단식옹벽 및 숏크리트, 자연사면으로 이루어져 있고, 2020년~2021년에 본 옹벽이 시공된 절토사면 상주절토37의 자연사면부의 상부하중을 감소 및 긴장재 스트레스를 감소시키기 위한 공사가 실시되었다.

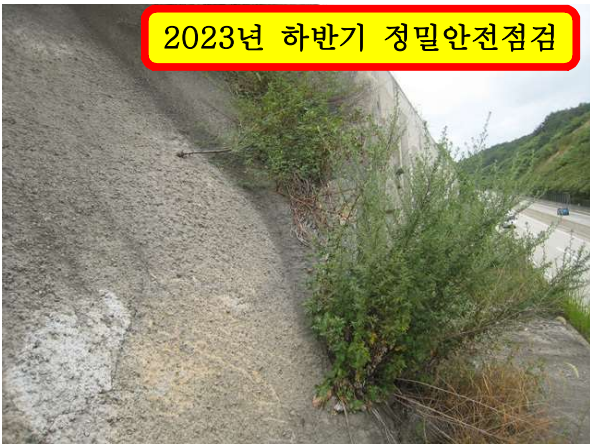
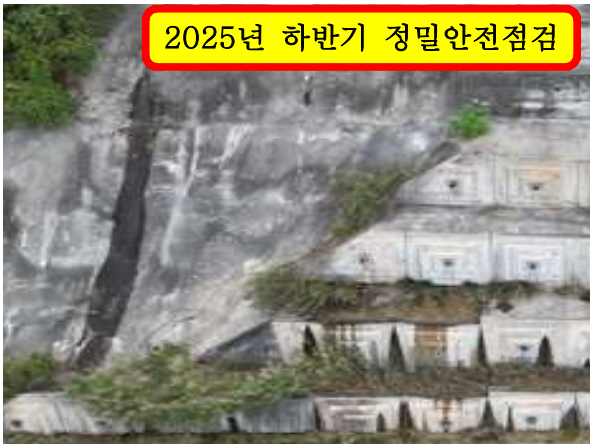
| <table border="1"> <tr> <td>현 황</td><td>• S1 옹벽 내부 토사유실(현재양호)</td></tr> <tr> <td>원 인</td><td>• -</td></tr> <tr> <td>대 책</td><td>• -</td></tr> </table> | 현 황 | • S1 옹벽 내부 토사유실(현재양호) | 원 인 | • - | 대 책 | • - | <table border="1"> <tr> <td>현 황</td><td>• S1 옹벽 내부 토사유실(현재양호)</td></tr> <tr> <td>원 인</td><td>• 옹벽 마감불량</td></tr> <tr> <td>대 책</td><td>• 단면보수</td></tr> </table> | 현 황 | • S1 옹벽 내부 토사유실(현재양호) | 원 인 | • 옹벽 마감불량 | 대 책 | • 단면보수 |
| 원 인 | • 옹벽 마감불량 | | | | | | | | | | | | |

| 대 책 | • 단면보수 | | | | | | | | | | | | |

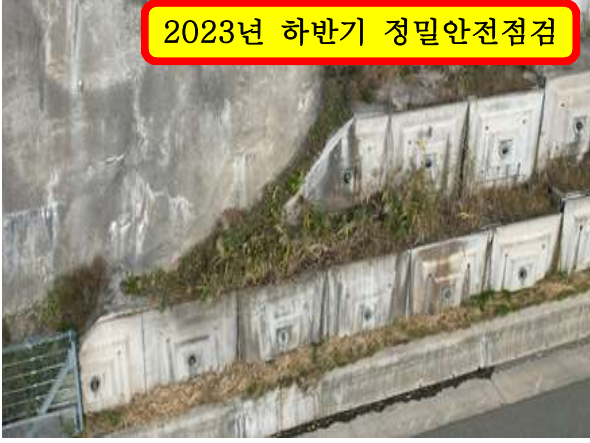
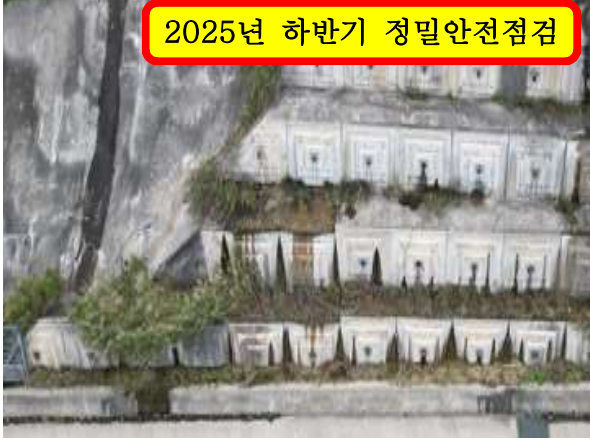
| <table border="1"> <tr> <td>현 황</td><td>• S1 옹벽 파손(10.0x0.5)</td></tr> <tr> <td>원 인</td><td>• -</td></tr> <tr> <td>대 책</td><td>• -</td></tr> </table> | 현 황 | • S1 옹벽 파손(10.0x0.5) | 원 인 | • - | 대 책 | • - | <table border="1"> <tr> <td>현 황</td><td>• S1 옹벽 파손(10.0x0.5)</td></tr> <tr> <td>원 인</td><td>• 절토사면으로 인한 상부하중</td></tr> <tr> <td>대 책</td><td>• 단면보수</td></tr> </table> | 현 황 | • S1 옹벽 파손(10.0x0.5) | 원 인 | • 절토사면으로 인한 상부하중 | 대 책 | • 단면보수 |
| 원 인 | • 절토사면으로 인한 상부하중 | | | | | | | | | | | | |

| 대 책 | • 단면보수 | | | | | | | | | | | | |

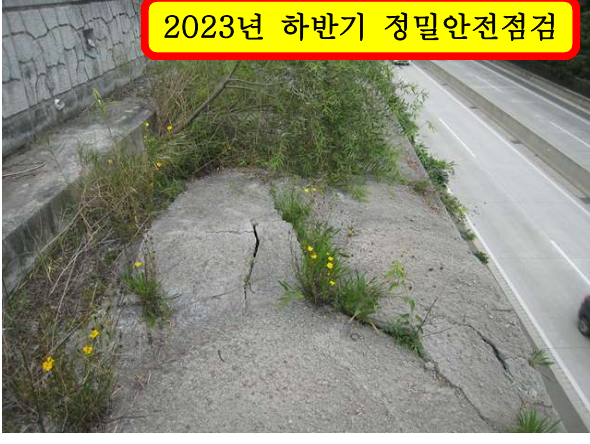
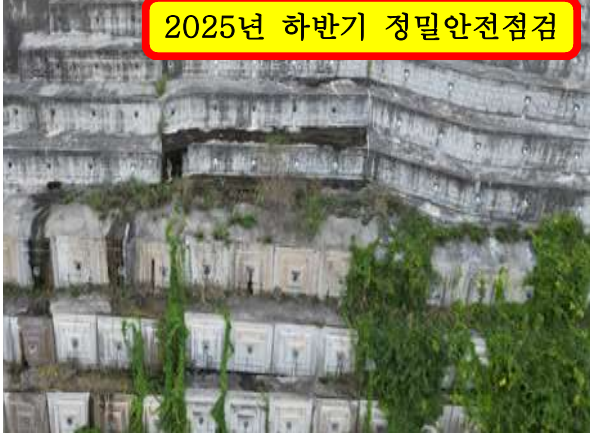
| <table border="1"> <tr> <td>현 황</td><td>• S3 옹벽 파손(20.0x2.5)</td></tr> <tr> <td>원 인</td><td>• -</td></tr> <tr> <td>대 책</td><td>• -</td></tr> </table> | 현 황 | • S3 옹벽 파손(20.0x2.5) | 원 인 | • - | 대 책 | • - | <table border="1"> <tr> <td>현 황</td><td>• S3 옹벽 파손(20.0x2.5)</td></tr> <tr> <td>원 인</td><td>• 절토사면으로 인한 상부하중</td></tr> <tr> <td>대 책</td><td>• 단면보수</td></tr> </table> | 현 황 | • S3 옹벽 파손(20.0x2.5) | 원 인 | • 절토사면으로 인한 상부하중 | 대 책 | • 단면보수 |
| 원 인 | • 절토사면으로 인한 상부하중 | | | | | | | | | | | | |

| 대 책 | • 단면보수 | | | | | | | | | | | | |

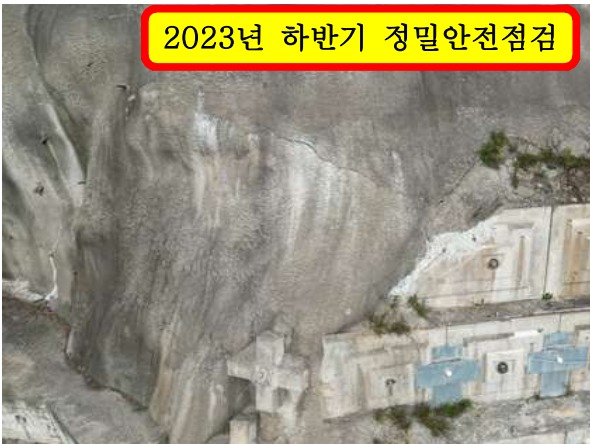
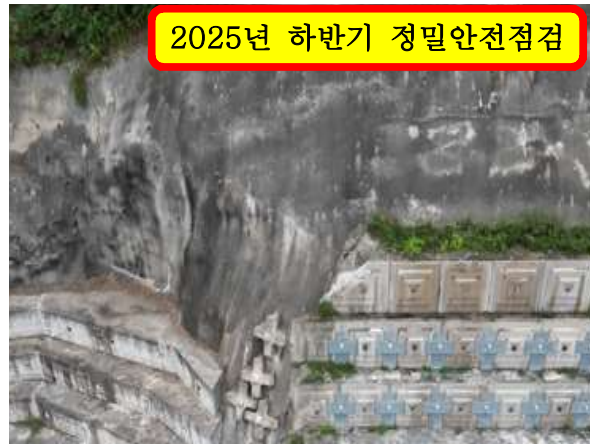
| <div data-bbox="199 241 791 683"> </div> <div data-bbox="177 683 798 824"> <table> <tr> <td>현황</td><td>• S4 옹크리트 파손(6.5x3.5)</td></tr> <tr> <td>원인</td><td>• -</td></tr> <tr> <td>대책</td><td>• -</td></tr> </table> </div> | 현황 | • S4 옹크리트 파손(6.5x3.5) | 원인 | • - | 대책 | • - | <div data-bbox="820 241 1412 683"> </div> <div data-bbox="798 683 1437 824"> <table> <tr> <td>현황</td><td>• S4 옹크리트 파손(6.5x3.5)</td></tr> <tr> <td>원인</td><td>• 절토사면으로 인한 상부하중</td></tr> <tr> <td>대책</td><td>• 단면보수</td></tr> </table> </div> | 현황 | • S4 옹크리트 파손(6.5x3.5) | 원인 | • 절토사면으로 인한 상부하중 | 대책 | • 단면보수 |
| 원인 | • 절토사면으로 인한 상부하중 | | | | | | | | | | | | |

| 대책 | • 단면보수 | | | | | | | | | | | | |

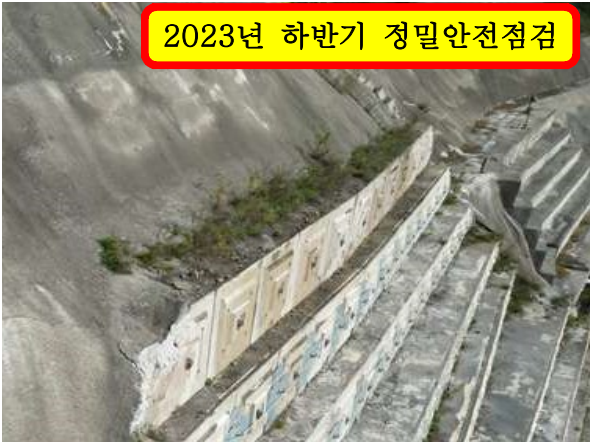
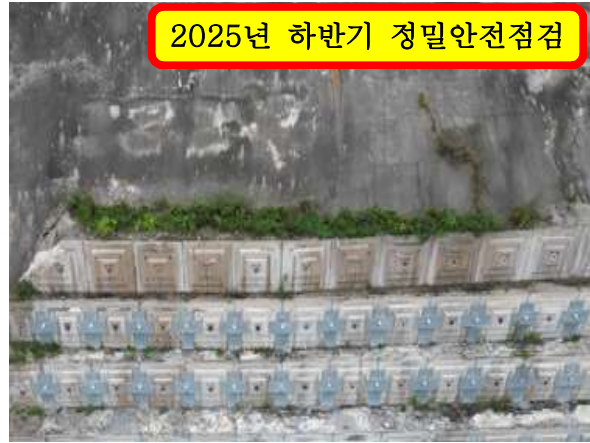
| <div data-bbox="199 840 791 1281"> </div> <div data-bbox="177 1281 798 1422"> <table> <tr> <td>현황</td><td>• S4 옹크리트 파손(6.0x1.0)</td></tr> <tr> <td>원인</td><td>• -</td></tr> <tr> <td>대책</td><td>• -</td></tr> </table> </div> | 현황 | • S4 옹크리트 파손(6.0x1.0) | 원인 | • - | 대책 | • - | <div data-bbox="820 840 1412 1281"> </div> <div data-bbox="798 1281 1437 1422"> <table> <tr> <td>현황</td><td>• S4 옹크리트 파손(6.0x1.0)</td></tr> <tr> <td>원인</td><td>• 절토사면으로 인한 상부하중</td></tr> <tr> <td>대책</td><td>• 단면보수</td></tr> </table> </div> | 현황 | • S4 옹크리트 파손(6.0x1.0) | 원인 | • 절토사면으로 인한 상부하중 | 대책 | • 단면보수 |
| 원인 | • 절토사면으로 인한 상부하중 | | | | | | | | | | | | |

| 대책 | • 단면보수 | | | | | | | | | | | | |

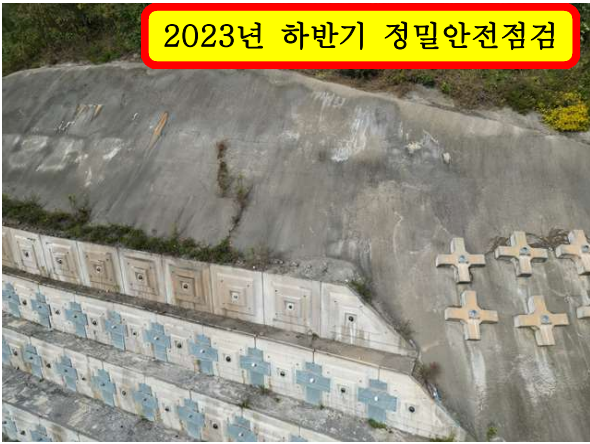
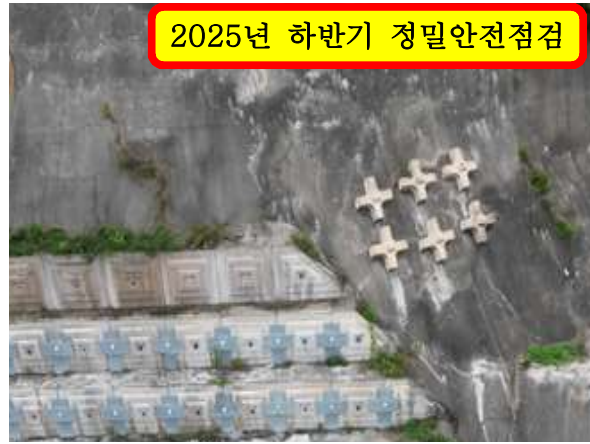
| <div data-bbox="199 1438 791 1879"> </div> <div data-bbox="177 1879 798 2016"> <table> <tr> <td>현황</td><td>• S5 옹크리트 파손(14.0x1.0)</td></tr> <tr> <td>원인</td><td>• -</td></tr> <tr> <td>대책</td><td>• -</td></tr> </table> </div> | 현황 | • S5 옹크리트 파손(14.0x1.0) | 원인 | • - | 대책 | • - | <div data-bbox="820 1438 1412 1879"> </div> <div data-bbox="798 1879 1437 2016"> <table> <tr> <td>현황</td><td>• S5 옹크리트 파손(14.0x1.0)</td></tr> <tr> <td>원인</td><td>• 절토사면으로 인한 상부하중</td></tr> <tr> <td>대책</td><td>• 단면보수</td></tr> </table> </div> | 현황 | • S5 옹크리트 파손(14.0x1.0) | 원인 | • 절토사면으로 인한 상부하중 | 대책 | • 단면보수 |

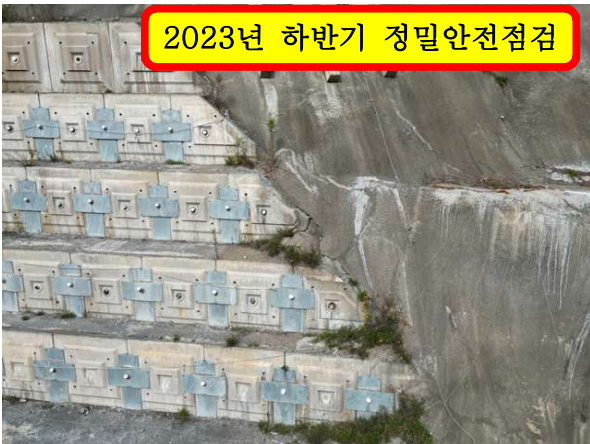
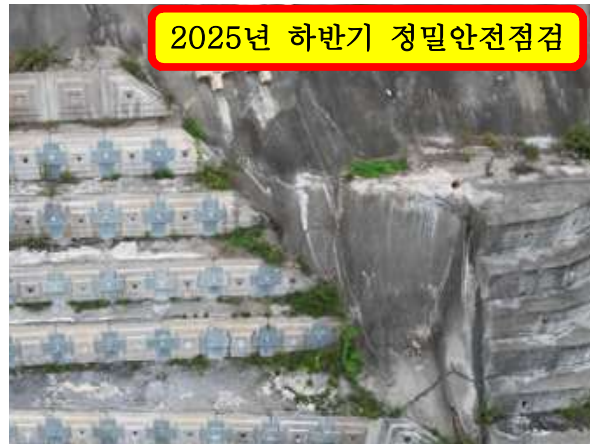
| <p>2023년 하반기 정밀안전점검</p> | <p>2025년 하반기 정밀안전점검</p> |

| <p>현 황</p> <ul style="list-style-type: none"> <li>• S6 옹크리트 파손(3.0x2.0)</li> </ul> | <p>현 황</p> <ul style="list-style-type: none"> <li>• S4 옹크리트 파손(6.0x1.0)</li> </ul> |
| <p>원 인</p> <ul style="list-style-type: none"> <li>• -</li> </ul> | <p>원 인</p> <ul style="list-style-type: none"> <li>• 절토사면으로 인한 상부하중</li> </ul> |

| <p>대 책</p> <ul style="list-style-type: none"> <li>• -</li> </ul> | <p>대 책</p> <ul style="list-style-type: none"> <li>• 단면보수</li> </ul> |

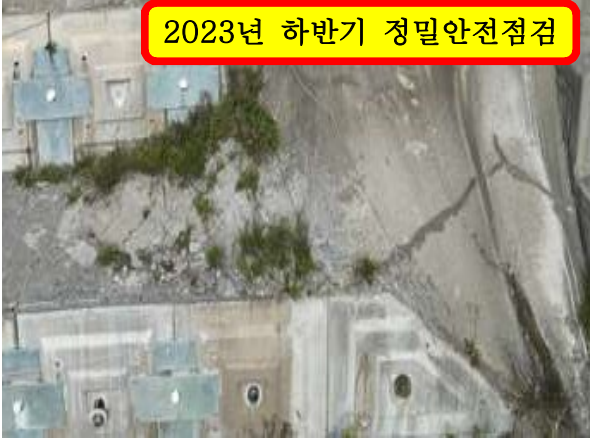
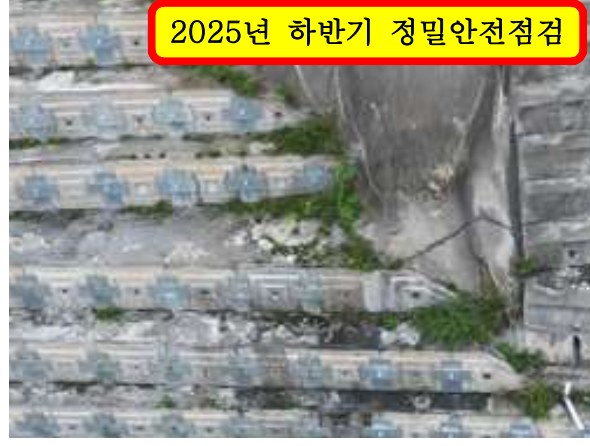
| <p>2023년 하반기 정밀안전점검</p> | <p>2025년 하반기 정밀안전점검</p> |

| <p>현 황</p> <ul style="list-style-type: none"> <li>• S6 옹크리트 파손(3.0x1.0)</li> </ul> | <p>현 황</p> <ul style="list-style-type: none"> <li>• S6 옹크리트 파손(3.0x1.0)</li> </ul> |
| <p>원 인</p> <ul style="list-style-type: none"> <li>• -</li> </ul> | <p>원 인</p> <ul style="list-style-type: none"> <li>• 절토사면으로 인한 상부하중</li> </ul> |

| <p>대 책</p> <ul style="list-style-type: none"> <li>• -</li> </ul> | <p>대 책</p> <ul style="list-style-type: none"> <li>• 단면보수</li> </ul> |

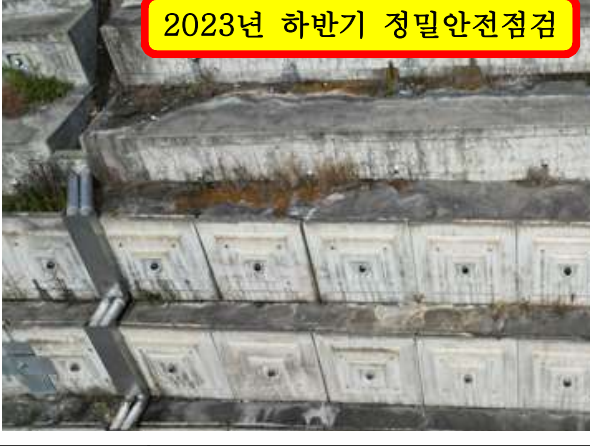
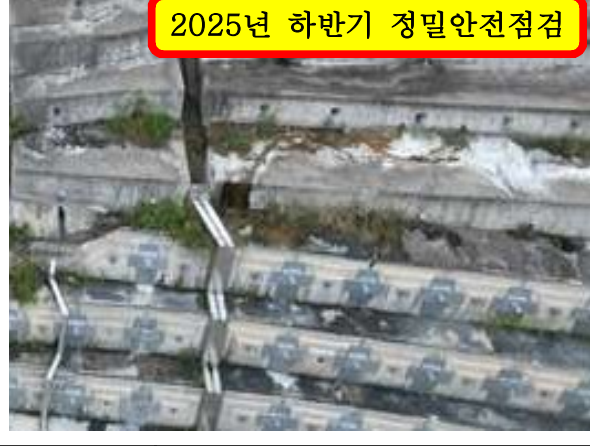
| <p>2023년 하반기 정밀안전점검</p> | <p>2025년 하반기 정밀안전점검</p> |

| <p>현 황</p> <ul style="list-style-type: none"> <li>• S7 옹크리트 파손(5.0x0.5)</li> </ul> | <p>현 황</p> <ul style="list-style-type: none"> <li>• S7 옹크리트 파손(5.0x0.5)</li> </ul> |
| <p>원 인</p> <ul style="list-style-type: none"> <li>• -</li> </ul> | <p>원 인</p> <ul style="list-style-type: none"> <li>• 절토사면으로 인한 상부하중</li> </ul> |

| <p>대 책</p> <ul style="list-style-type: none"> <li>• -</li> </ul> | <p>대 책</p> <ul style="list-style-type: none"> <li>• 단면보수</li> </ul> |

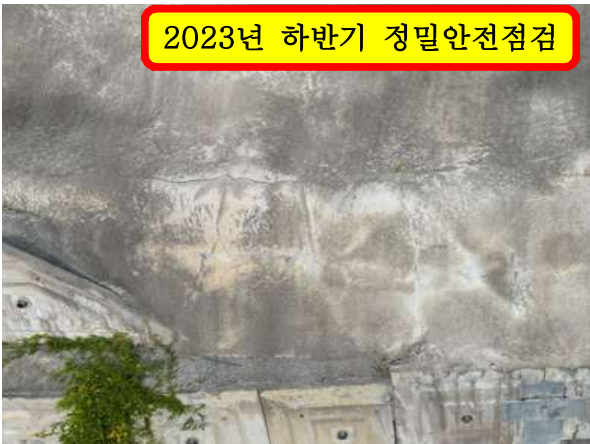
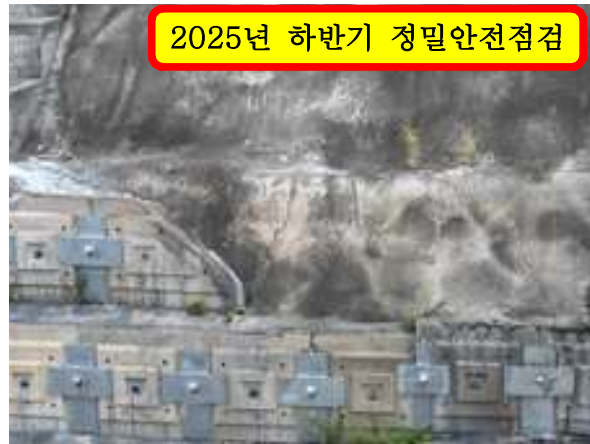
| <p>2023년 하반기 정밀안전점검</p> | <p>2025년 하반기 정밀안전점검</p> | | | | |

| <table border="1"> <tr> <td>현 황</td><td>• S8 슛크리트 파손(7.0x2.5)</td></tr> </table> | 현 황 | • S8 슛크리트 파손(7.0x2.5) | <table border="1"> <tr> <td>현 황</td><td>• S8 슛크리트 파손(7.0x2.5)</td></tr> </table> | 현 황 | • S8 슛크리트 파손(7.0x2.5) |

| 대 책 | • 단면보수 | | | | |

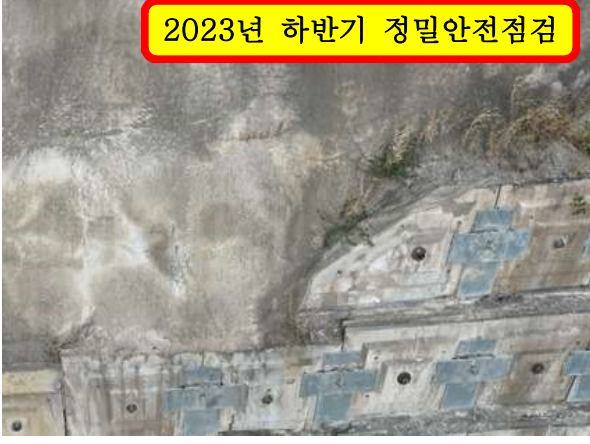
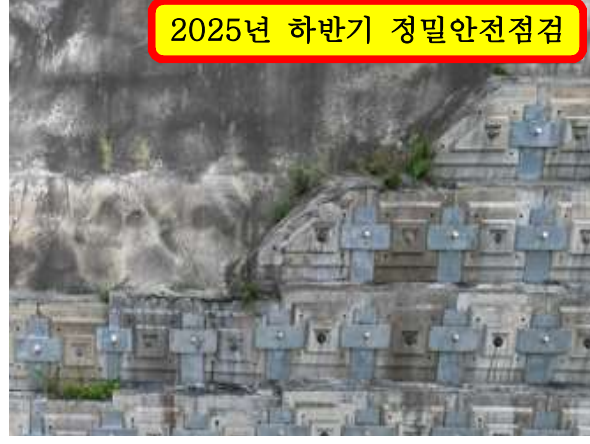
| <p>2023년 하반기 정밀안전점검</p> | <p>2025년 하반기 정밀안전점검</p> | | | | |

| <table border="1"> <tr> <td>현 황</td><td>• S8 슛크리트 파손(4.0x2.5)</td></tr> </table> | 현 황 | • S8 슛크리트 파손(4.0x2.5) | <table border="1"> <tr> <td>현 황</td><td>• S8 슛크리트 파손(4.0x2.5)</td></tr> </table> | 현 황 | • S8 슛크리트 파손(4.0x2.5) |

| 대 책 | • 단면보수 | | | | |

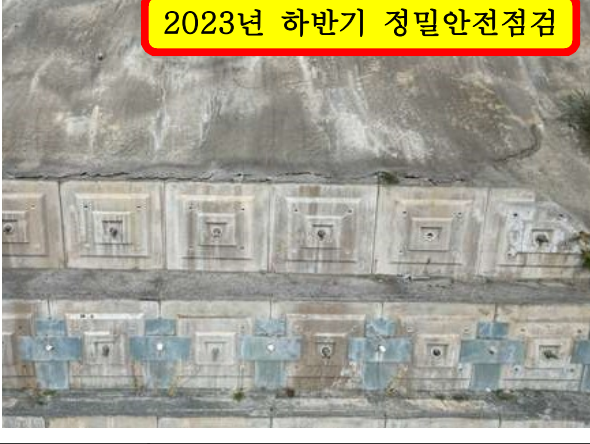
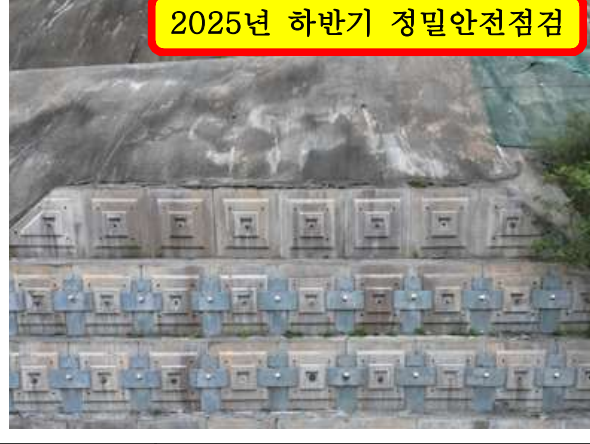
| <p>2023년 하반기 정밀안전점검</p> | <p>2025년 하반기 정밀안전점검</p> | | | | |

| <table border="1"> <tr> <td>현 황</td><td>• S10 슛크리트 파손(4.5x0.5)</td></tr> </table> | 현 황 | • S10 슛크리트 파손(4.5x0.5) | <table border="1"> <tr> <td>현 황</td><td>• S10 슛크리트 파손(4.5x0.5)</td></tr> </table> | 현 황 | • S10 슛크리트 파손(4.5x0.5) |

| 대 책 | • 단면보수 | | | | |

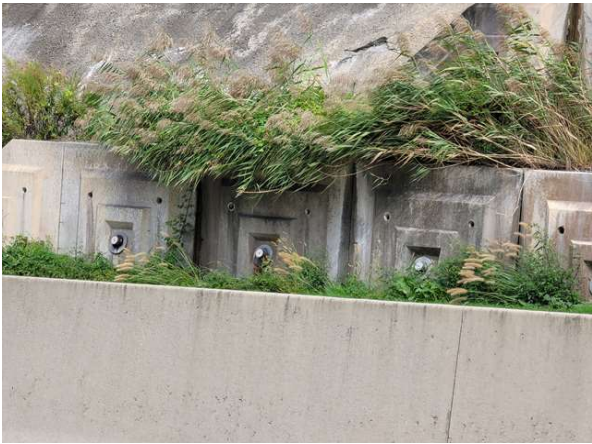
- 조사된 앵커캡 누수흔적(누수)의 경우 지하수위 상승, 우천시 상부 절토사면 우수유입 등에 의한 손상으로 추정되며, 주기적인 점검을 통하여 누수로 인한 판넬 및 앵커 손상의 발생여부를 확인하고, 신규손상의 발생시 발생한 손상에 맞는 보수공법을 선정하여 보수를 실시하는 것이 바람직할 것으로 사료된다.

| 앵커캡 누수흔적(누수) | 판넬 누수 및 박락 |

| 구 분 | 점검 결과 | 보수·보강 방안 |
|---|---|---|
| | 앵커캡 누수흔적(누수) | 주의관찰 |

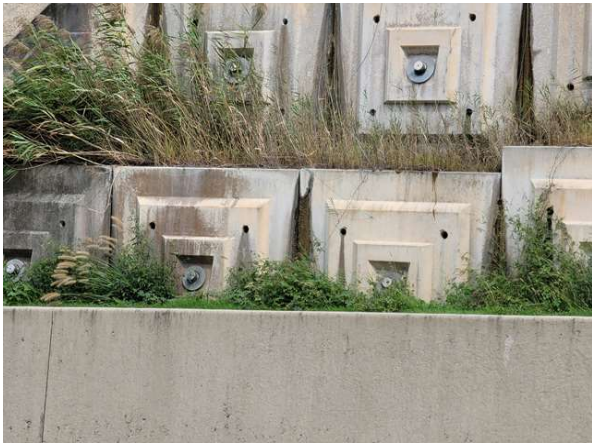
- 조사된 판넬 박락, 파손, 층분리, 누수 및 파손, 표면열화 및 박리의 경우 손상부 우수유입, 열화, 공용기간 증가, 외부 충격, 지하수위 상승, 이전 상부하중 등 복합적인 원인에 의한 손상으로 현 옹벽의 상태를 면밀하게 파악하고, 손상의 진전방지, 구조물의 안정성 확보 및 내구성 확보 차원의 단면보수 등의 단면을 보호할 수 있는 보수를 실시하고, 주기적인 점검을 통하여 손상의 재발생 여부를 확인하는 유지관리가 필요하다.

| 구 분 | 점검 결과 | 보수·보강 방안 |
|---|---|---|
| | 판넬 누수 및 파손 | 단면보수 |

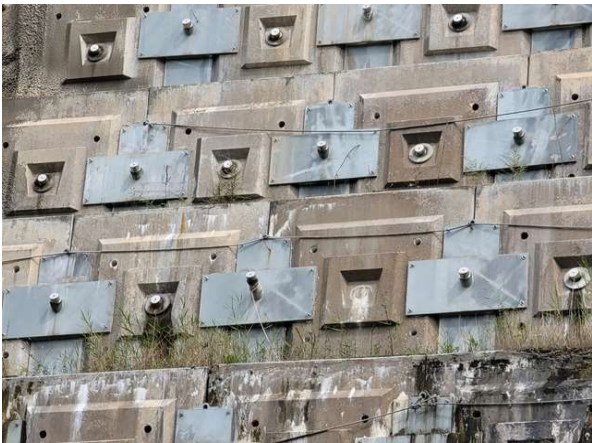
- 전면부에서 조사된 판넬 균열, 망상균열, 백태, 균열부백태, 누수흔적, 표면오염의 경우 건조수축, 공용기간 증가, 손상부 우수유입, 열화 등 복합적인 원인에 의한 손상으로 손상진전방지, 구조물의 구조적 안정성 및 내구성 확보차원의 표면처리, 주입보수 등의 보수를 실시하고, 주기적으로 손상의 진전여부를 확인하는 유지관리가 필요하다.

| 망상균열 및 백태 | 판넬 파손 |

| 구 분 | 점검 결과 | 보수·보강 방안 |
|---|---|---|
| | 판넬 망상균열 및 백태 | 표면처리 |

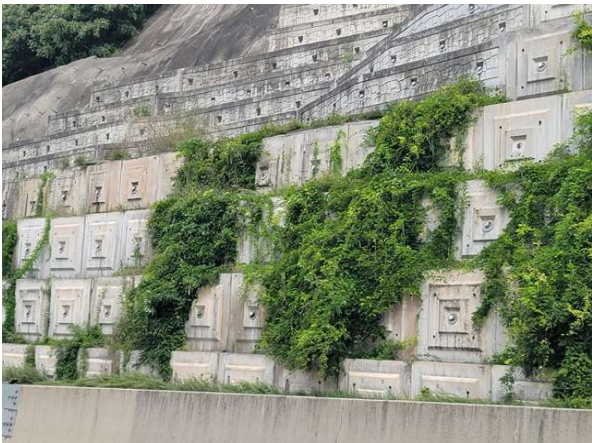
- 조사된 판넬 잡철근노출의 경우 시공미흡으로 인한 잡철물 미제거 손상으로 잡철근의 부식으로 인한 단면손상을 방지하기 위하여 단면보수(방청) 등의 보수가 필요하다.
- 조사된 앵커캡 탈락, 식생의 경우 외부충격 공용기간 증가 등에 의한 손상으로 유추되며, 앵커캡 내 강선을 보호하고, 식생으로 인한 판넬부 손상발생방지 및 구조물의 원활한 관리를 위한 정비 등의 조치가 필요하다.

| 식생 | 판넬 균열부백태 |

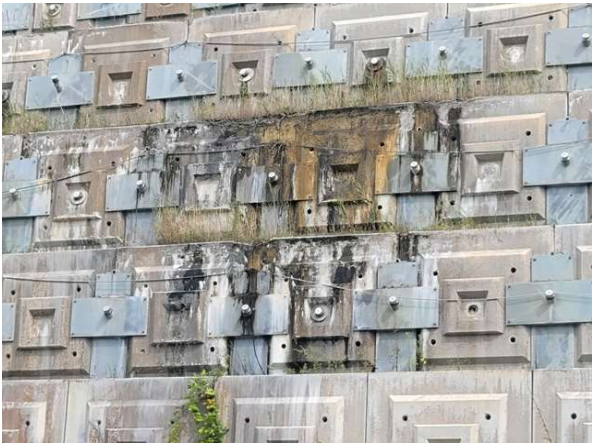
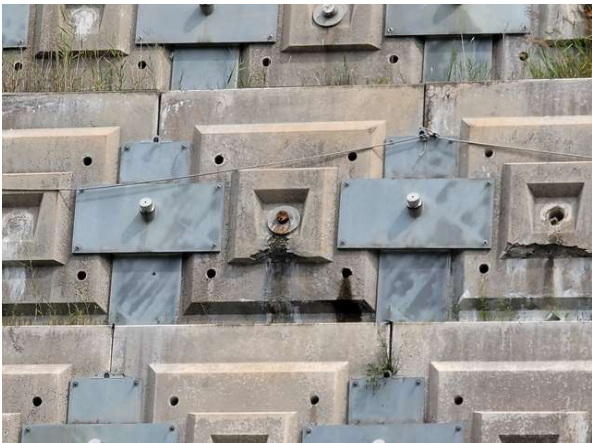
| 표면열화 및 박리 | 판넬 균열(0.5mm이상) |

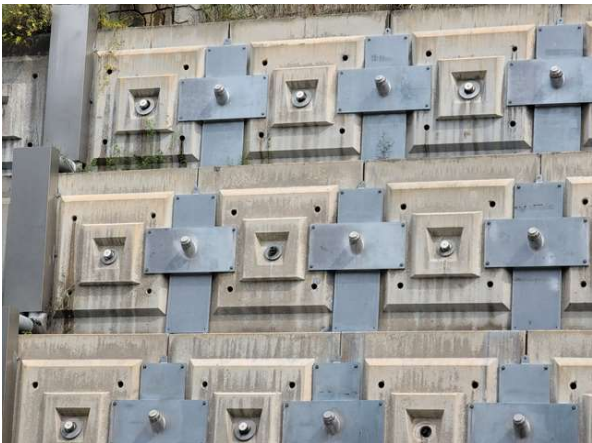
| 앵커캡 탈락 | 판넬 잡철근노출 |

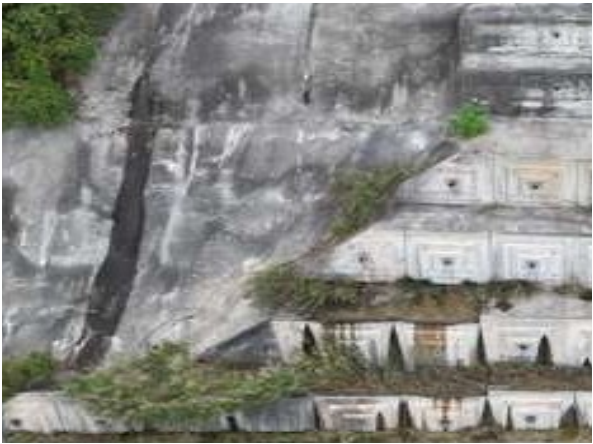
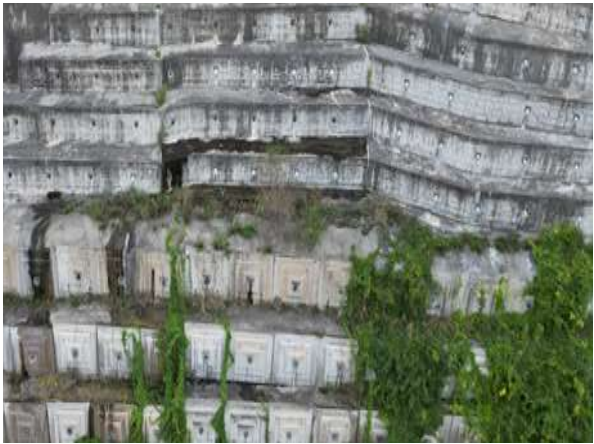
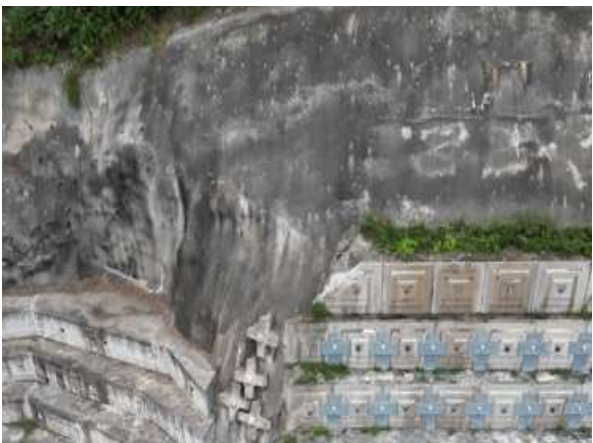
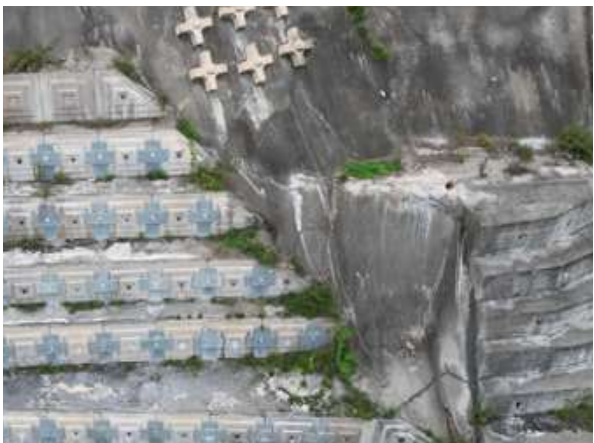
- 주변영향인자에 대한 현장조사 결과, 옹벽 상부에 슛크리트 내부 토사유실, 슛크리트 파손이 확인되었고, 이는 절토사면의 지속적인 상부하중에 영향을 받은 것으로 추정되나 2020년~2021년에 절토사면부에서 옹벽에 작용하는 상부하중, 인장재의 스트레스 감소 등을 감소시키기 위한 상부 자연사면의 절토와 평탄화 공사를 실시하여 현재 추가적인 진행성은 확인되지 않은 상태이며, 손상부의 우수유입 및 공용기간 증가 등으로 인한 손상의 진전방지 차원의 단면보수를 실시하는 것이 바람직하다고 판단된다.

| 주변영향인자(절토사면부, 배수시설) 숏크리트 내부 토사유실 | 주변영향인자(절토사면부, 배수시설) 숏크리트 파손 |
| 주변영향인자(절토사면부, 배수시설) 숏크리트 파손 | 주변영향인자(절토사면부, 배수시설) 숏크리트 파손 |

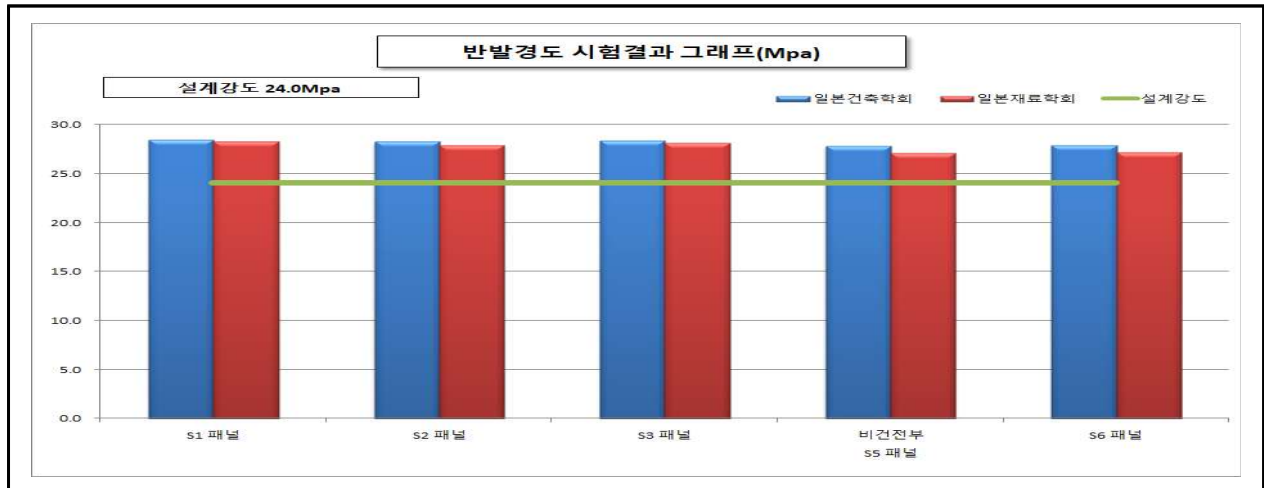
【그림 10.4.2】 반발경도시험 측정결과

- 반발경도법에 의한 압축강도 측정결과 27.8~28.5Mpa로 측정되었으며, 설계기준압축강도 (24.0Mpa)를 100%이상 상회하는 것으로 확인되었고, 건전부와 비건전부의 강도를 비교 및 검토한 결과, 비건전부의 강도가 건전부의 97.1%이상으로 큰 차이가 없는 것으로 분석되었다. 따라서 콘크리트의 내구성능은 양호한 상태인 것으로 판단되며, 콘크리트 강도는 공용년수 경과에 따른 강도저하가 없는 것으로 조사되었다.

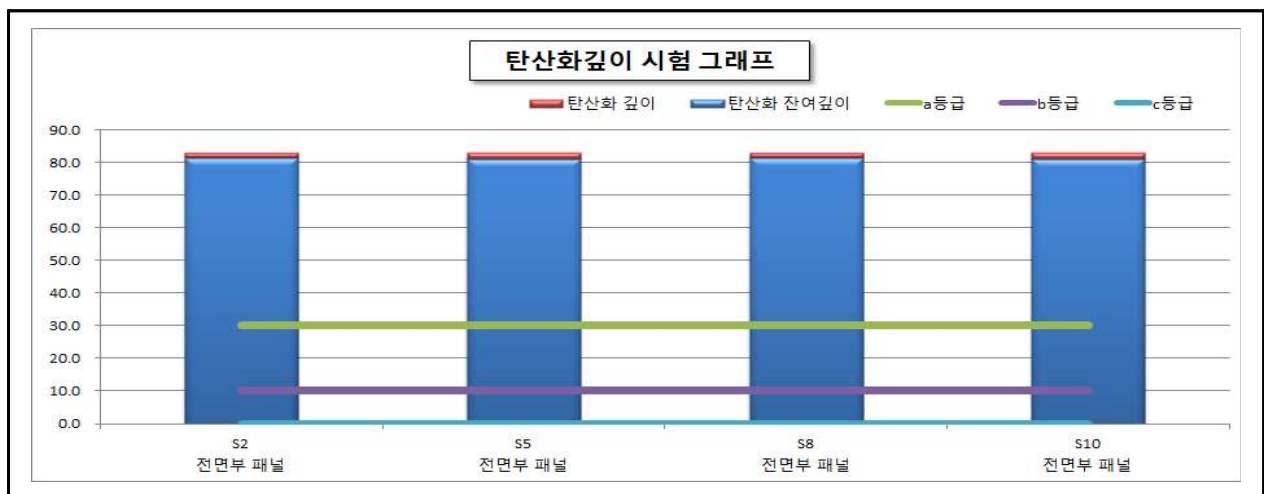
【그림 10.4.3】 탄산화 깊이 측정결과

- 금회 점검에서 탄산화시험은 총 4개소 시험을 실시하였으며 분석 결과, 전개소 모두 “탄산화에 의한 부식발생 우려 없음” 인 ‘a’ 등급으로 평가되었고 100년 이상의 잔존수명을 확보하여 공용상의 문제는 없을 것으로 판단된다.

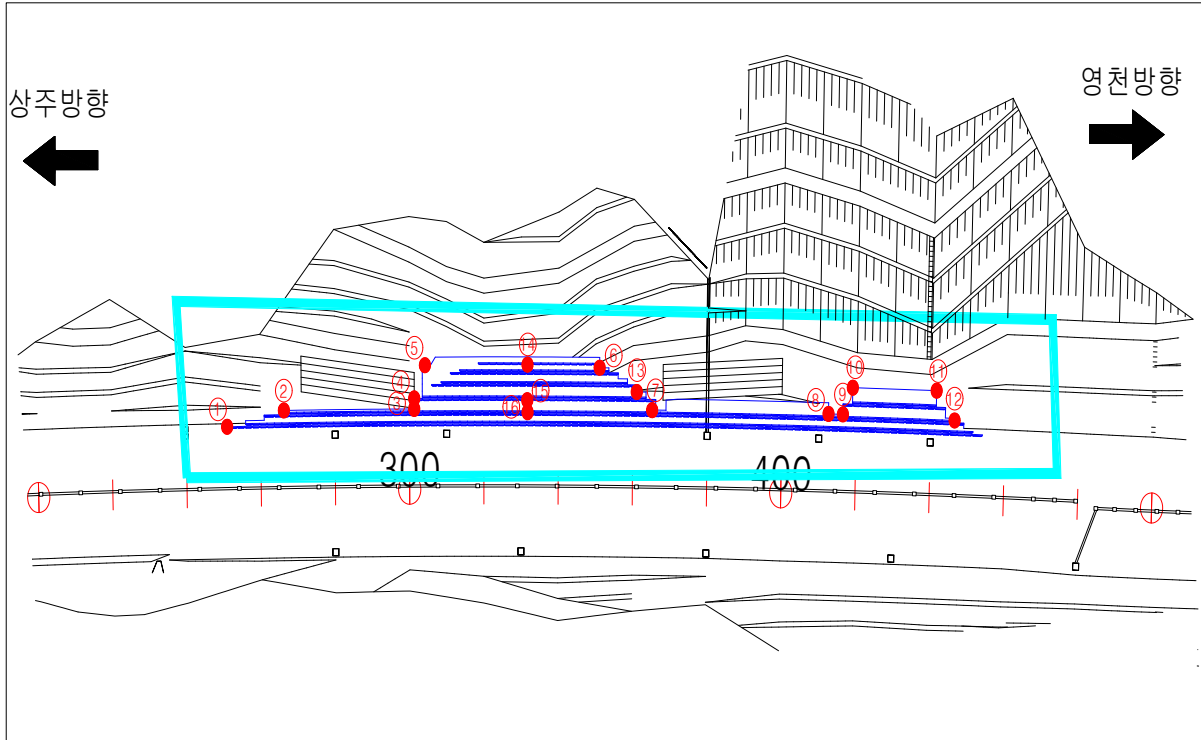
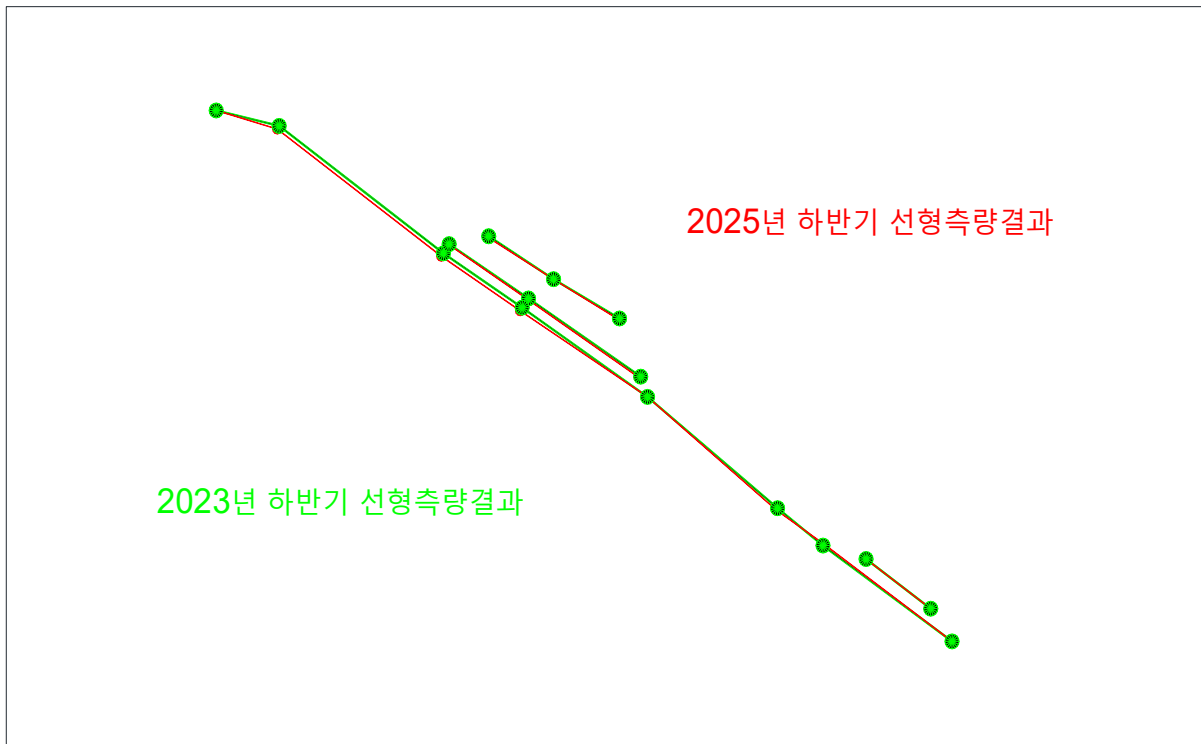
【그림 10.4.4】 선형측량 결과 및 비교

[ 선형측량 결과 ]

[ 선형측량 결과 비교 ]

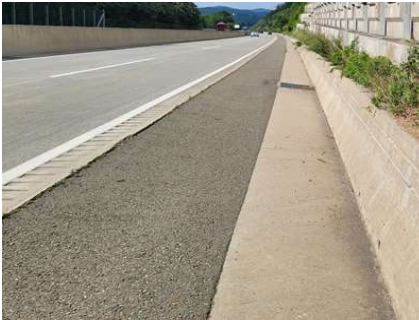
| 구 분 | 중점유지관리 사항 | 현황 사진 |
|---|---|---|
| 지<br>반<br>및<br>기<br>초<br>부 | <ul style="list-style-type: none"> <li>· 기초부 하부 도로 및 방호벽</li> <li>→ 조사당시 손상이 없는 양호한 상태로 주기적인 점검을 통하여 신규손상의 발생여부를 확인하는 유지관리가 필요</li> </ul> | |

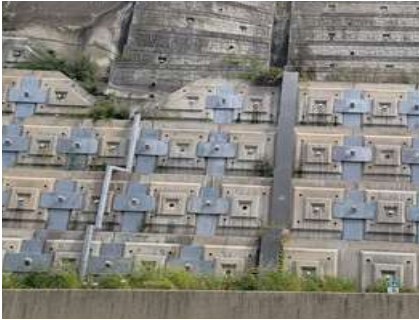
| 구 분 | 중점유지관리 사항 | 현황 사진 |
|---|---|---|
| 배수<br>시설 | <ul style="list-style-type: none"> <li>· 배수시설 배수관</li> <li>→ 조사당시 손상이 없는 양호한 상태로 주기적인 점검을 통하여 신규손상의 발생여부를 확인하는 유지관리가 필요</li> </ul> | |
