## 42. 상주절토42

### 42.1 시설물의 개요

2025년 정밀안전점검(금회)

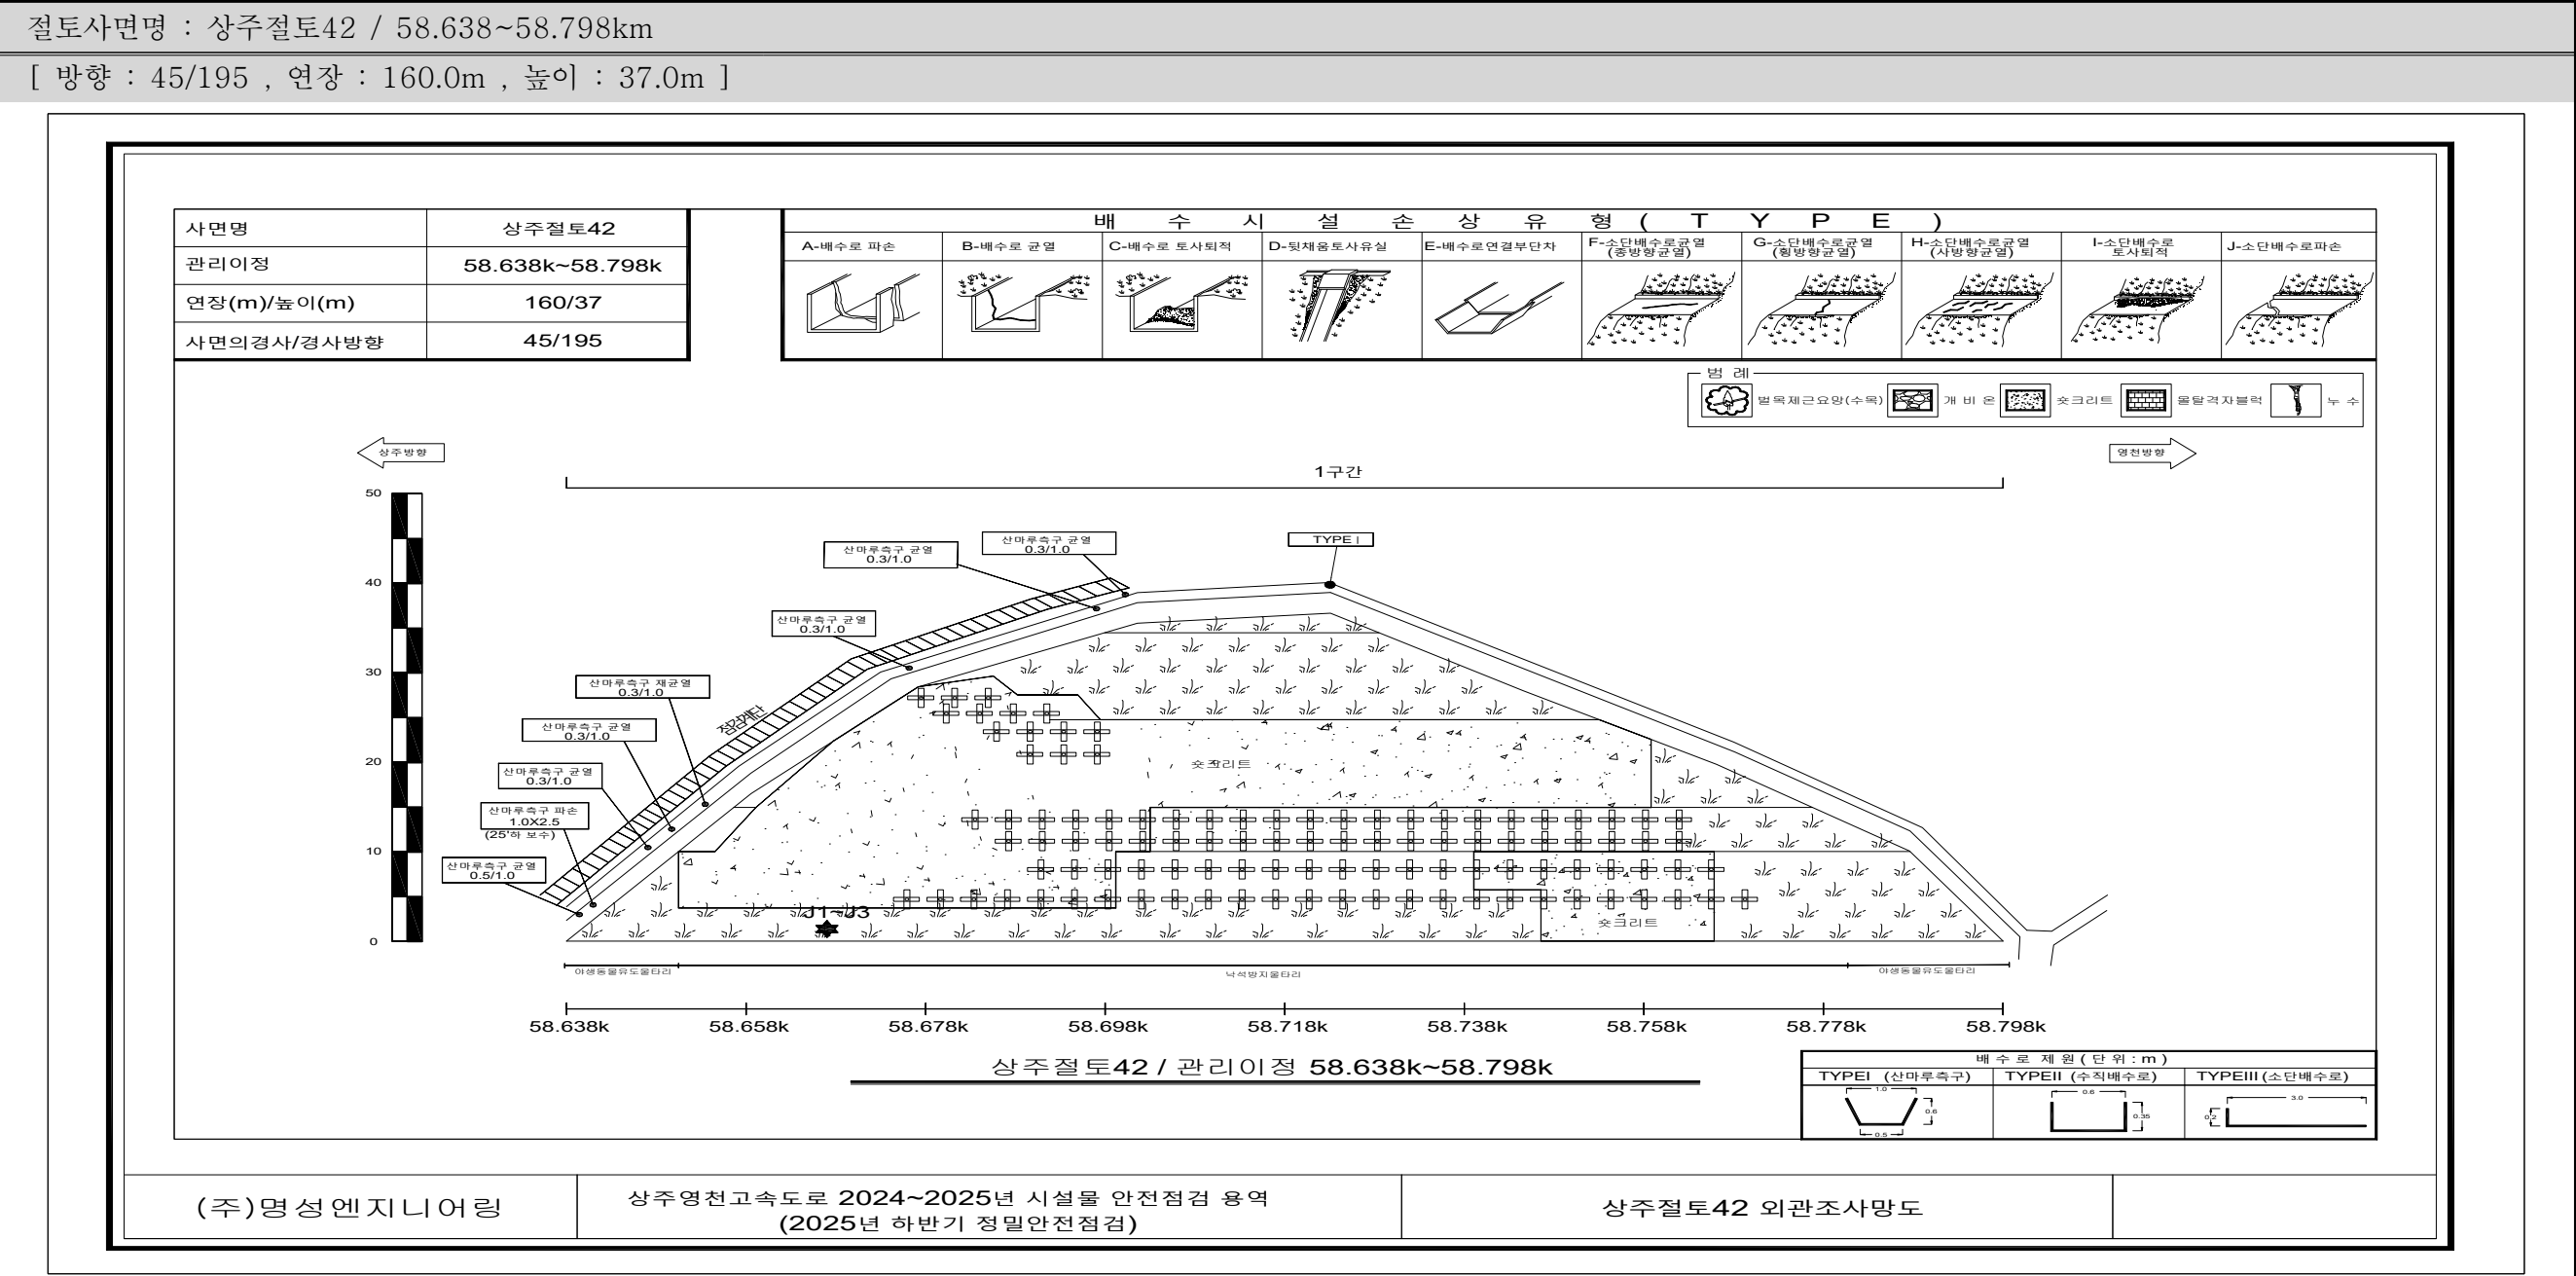
42.3.2 외관조사 결과 현황도(Face Map)

| 구 분 | 점검 결과 | 보수·보강 방안 |
|---|---|---|
| 결과요약 | 사면 전반에 걸쳐 식생공, 배수시설, 보호시설이 설치되어 있으며, 풍화등급은 약한풍화(SW) ~ 심한풍화(HW) 정도이다. 상부자연사면 및 사면부는 손상이 없는 상태이며, 식생활착은 양호한 상태이다. 배수시설에 균열 및 이격에 대한 보수가 실시되었고, 산마루측구 균열이 2개소 추가 조사되었으며, 손상에 대하여 균열보수를 실시하여 배수기능 및 내구성 확보가 필요하다. 사면보호/보강시설은 기능발휘에 큰 문제가 없는 양호한 상태로 조사되었다. | |

| 구 분 | 점검 결과 | 보수·보강 방안 |
|---|---|---|
| 배수시설 | 산마루측구 균열 | 주입보수 |
