## 44. 상주절토44

### 44.1 시설물의 개요

상주절토44는 경상북도 영천시 신녕면 화성리(상주영천고속도로 66.378~66.678km)에 위치한 사면으로서 총 연장 300.0m, 높이 35.0m로, 2017년 06월 준공된 절토사면이다. 또한, 준공 이후 별도의 용도변경 없이 공용중이다.

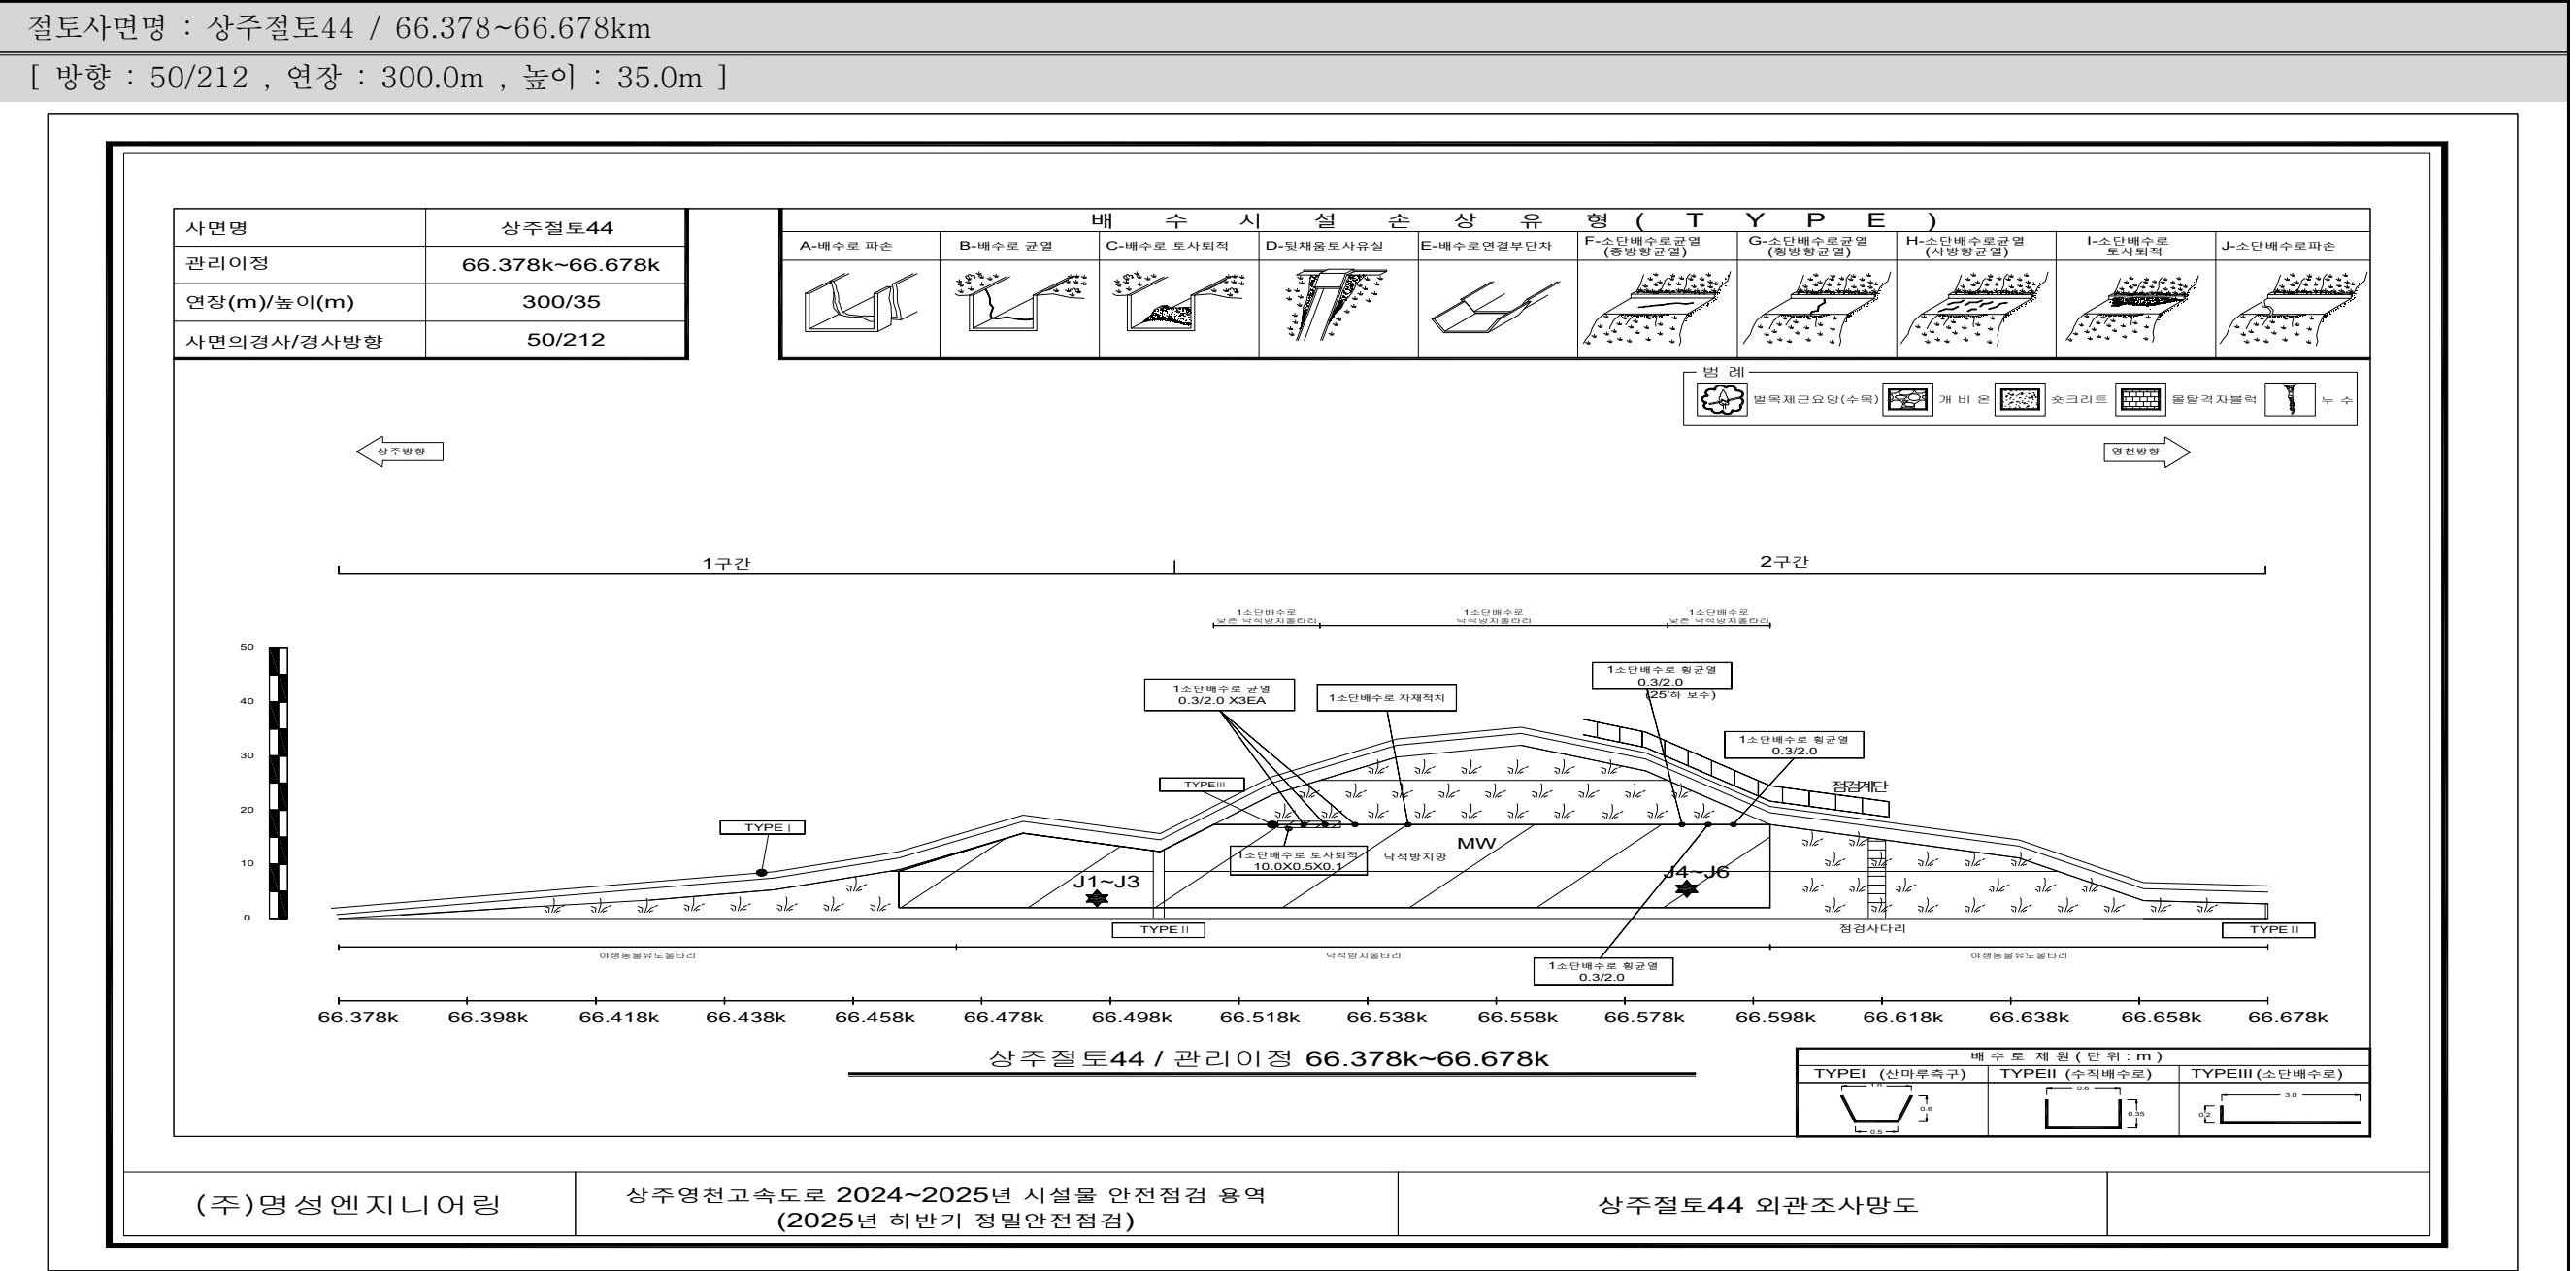
44.3.2 외관조사 결과 현황도(Face Map)

- 상부자연사면은 인장균열 및 이완암괴, 지반의 변형 등의 손상이 없는 양호한 상태로 확인되었다.
- 계곡부는 1개소가 있으며, 계곡부 주변상태는 표층유실 및 침식의 흔적이 없는 것으로 조사되었다.

- 사면전반에 걸쳐 보호공, 식생공이 시공되어 있으며, 식생활착은 양호한 상태로 확인되었다.
- 노출암을 확인한 결과, 풍화등급은 보통풍화(MW) 정도로 판단된다. 점검결과, 특이손상이 없는 양호한 상태로 조사되었다.

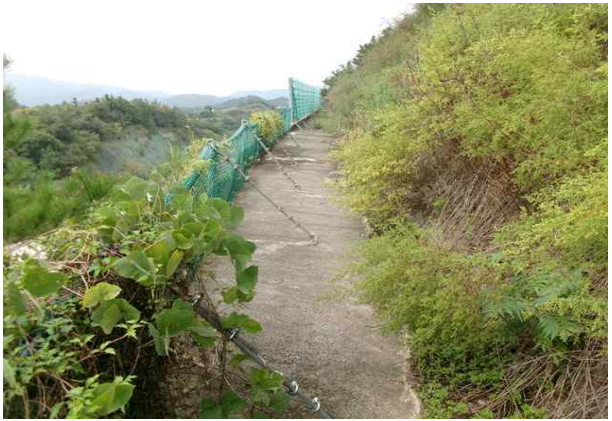
| 현황 | 상부자연사면 전경 | 현황 | 소단배수로 전경 |
| 원인 | 상태양호 | 원인 | - |

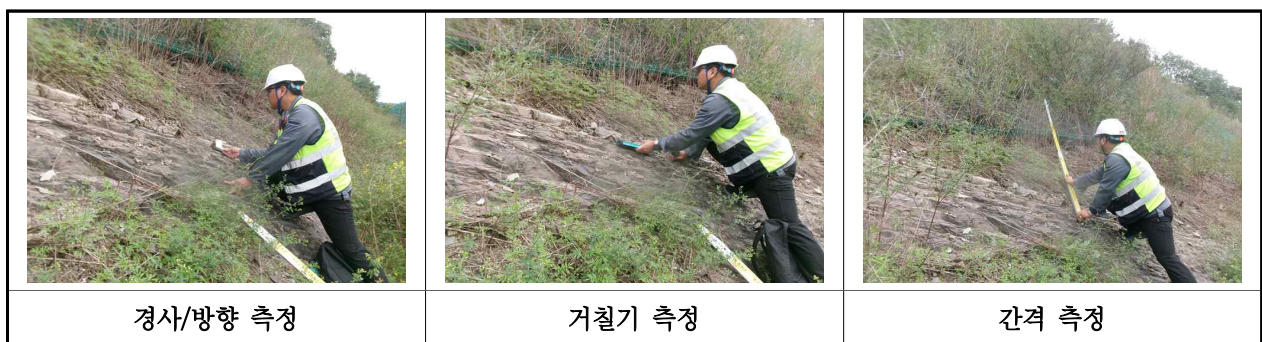
【사진 44.3.3】 불연속면 측정 현황

상태평가에서 실시한 사면분류 및 구간분할에 따라 구간을 분할하였고, 구간별 불연속면에 대해 조사를 실시하였다. 조사위치는 외관조사 결과현황도(Face Map)에 표시하여 지속적이고 연속적인 유지관리가 될 수 있게 하였다.
