## 47. 상주절토47

### 47.1 시설물의 개요

상주절토47은 경상북도 영천시 화산면 화산리(상주영천고속도로 70.498~70.778km)에 위치한 사면으로서 총 연장 280.0m, 높이 42.0m로, 2017년 06월 준공된 절토사면이다 또한, 준공 이후 별도의 용도변경 없이 공용중이다.

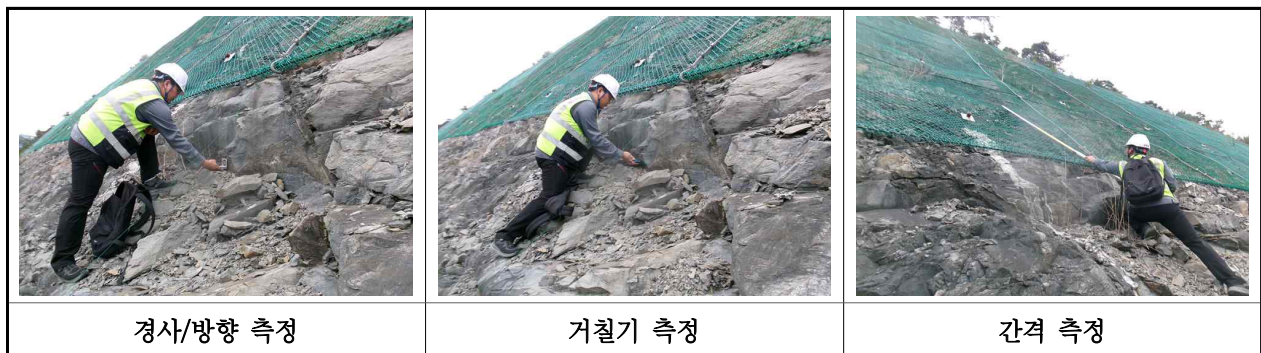
【사진 47.3.3】 불연속면 측정 현황

상태평가에서 실시한 사면분류 및 구간분할에 따라 구간을 분할하였고, 구간별 불연속면에 대해 조사를 실시하였다. 조사위치는 외관조사 결과현황도(Face Map)에 표시하여 지속적이고 연속적인 유지관리가 될 수 있게 하였다.
