## 50. 상주절토50

### 50.1 시설물의 개요

상주절토50은 경상북도 영천시 화산면 화산리(상주영천고속도로 71.478~71.718km)에 위치한 사면으로서 총 연장 240.0m, 높이 36.0m로, 2017년 06월 준공된 절토사면이다. 또한, 준공 이후 별도의 용도변경 없이 공용중이다.

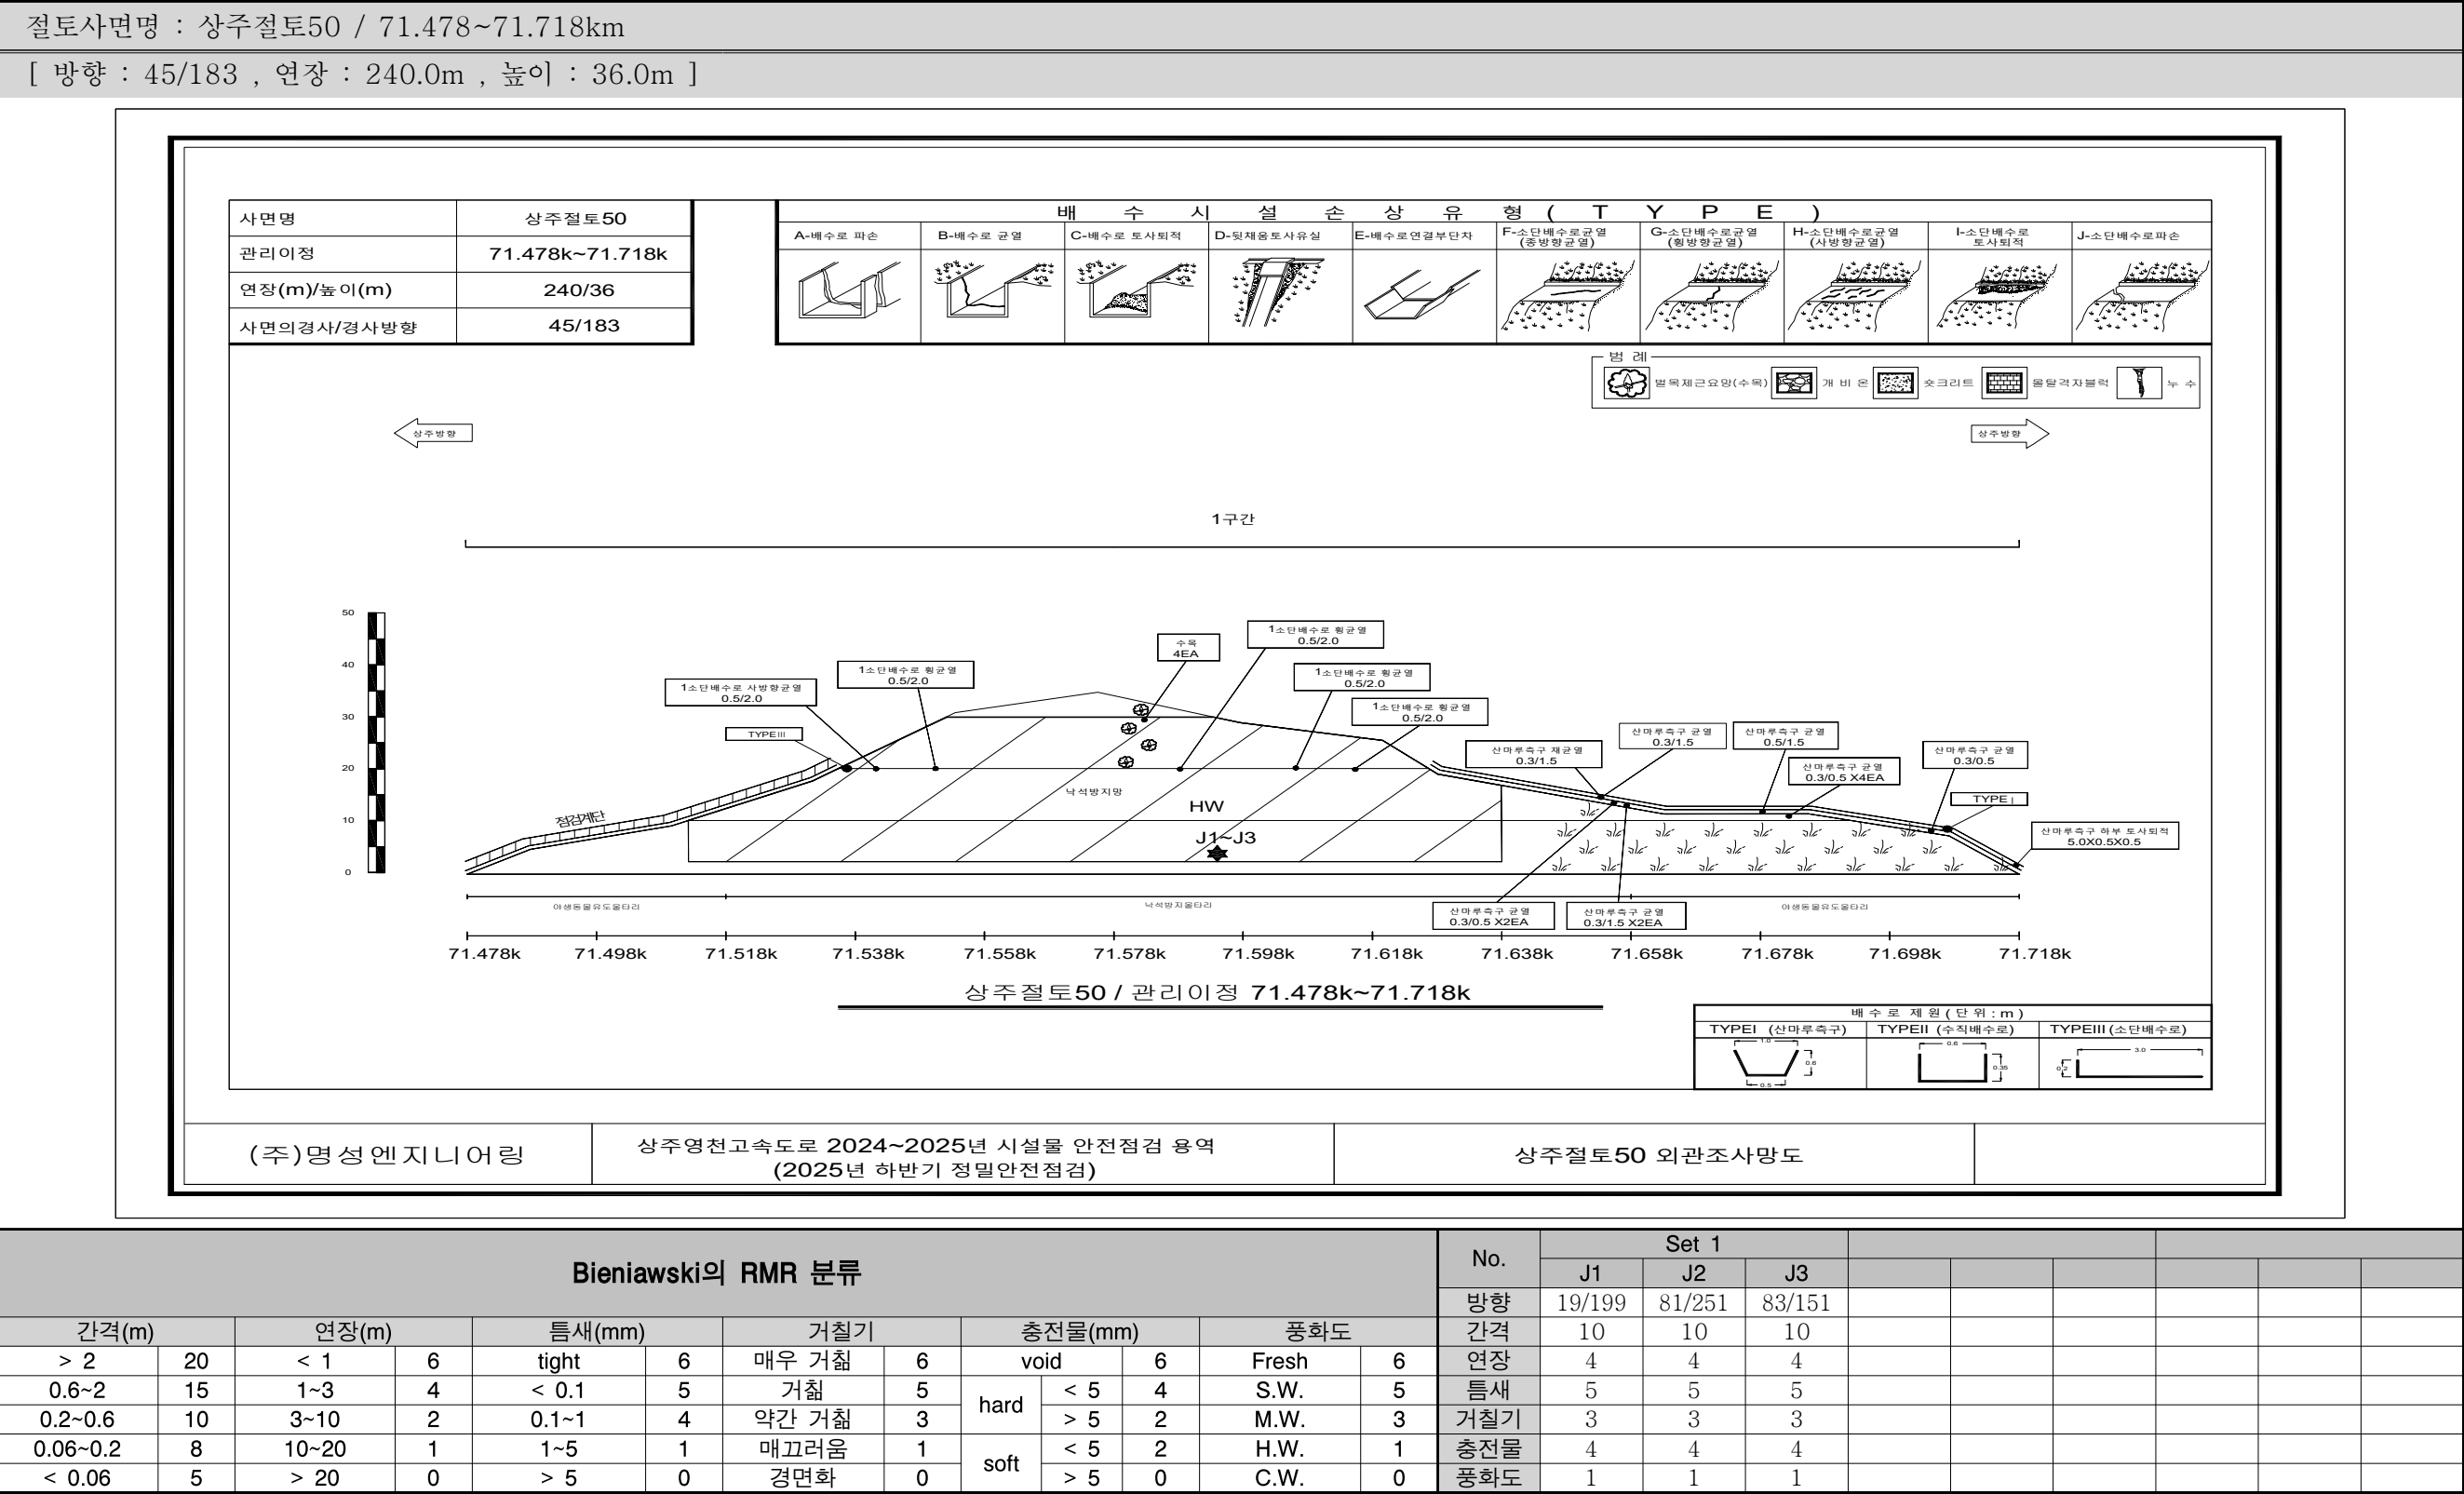
50.3.2 외관조사 결과 현황도(Face Map)

- 상부자연사면은 인장균열 및 이완암괴, 지반의 변형 등의 손상이 없는 상태로 확인되었다.

- 사면하부는 L형측구, 낙석방지울타리 등이 설치되어있으며, 구조물의 변형 및 파손 등의 손상이 없는 전반적으로 양호한 상태이다. 이격거리는 0.5~1.0m정도의 거리를 유지하고 있다.
