## 59. 영천절토59

### 59.1 시설물의 개요

영천절토59는 경상북도 영천시 화산면 가상리(상주영천고속도로 화산 JCT R-A 좌측 STA. 0+860 ~ 1+120)에 위치한 사면으로서 총 연장 260.0m, 높이 34.0m로, 2017년 06월 준공된 절토사면이다. 또한, 준공 이후 별도의 용도변경 없이 공용중이다.

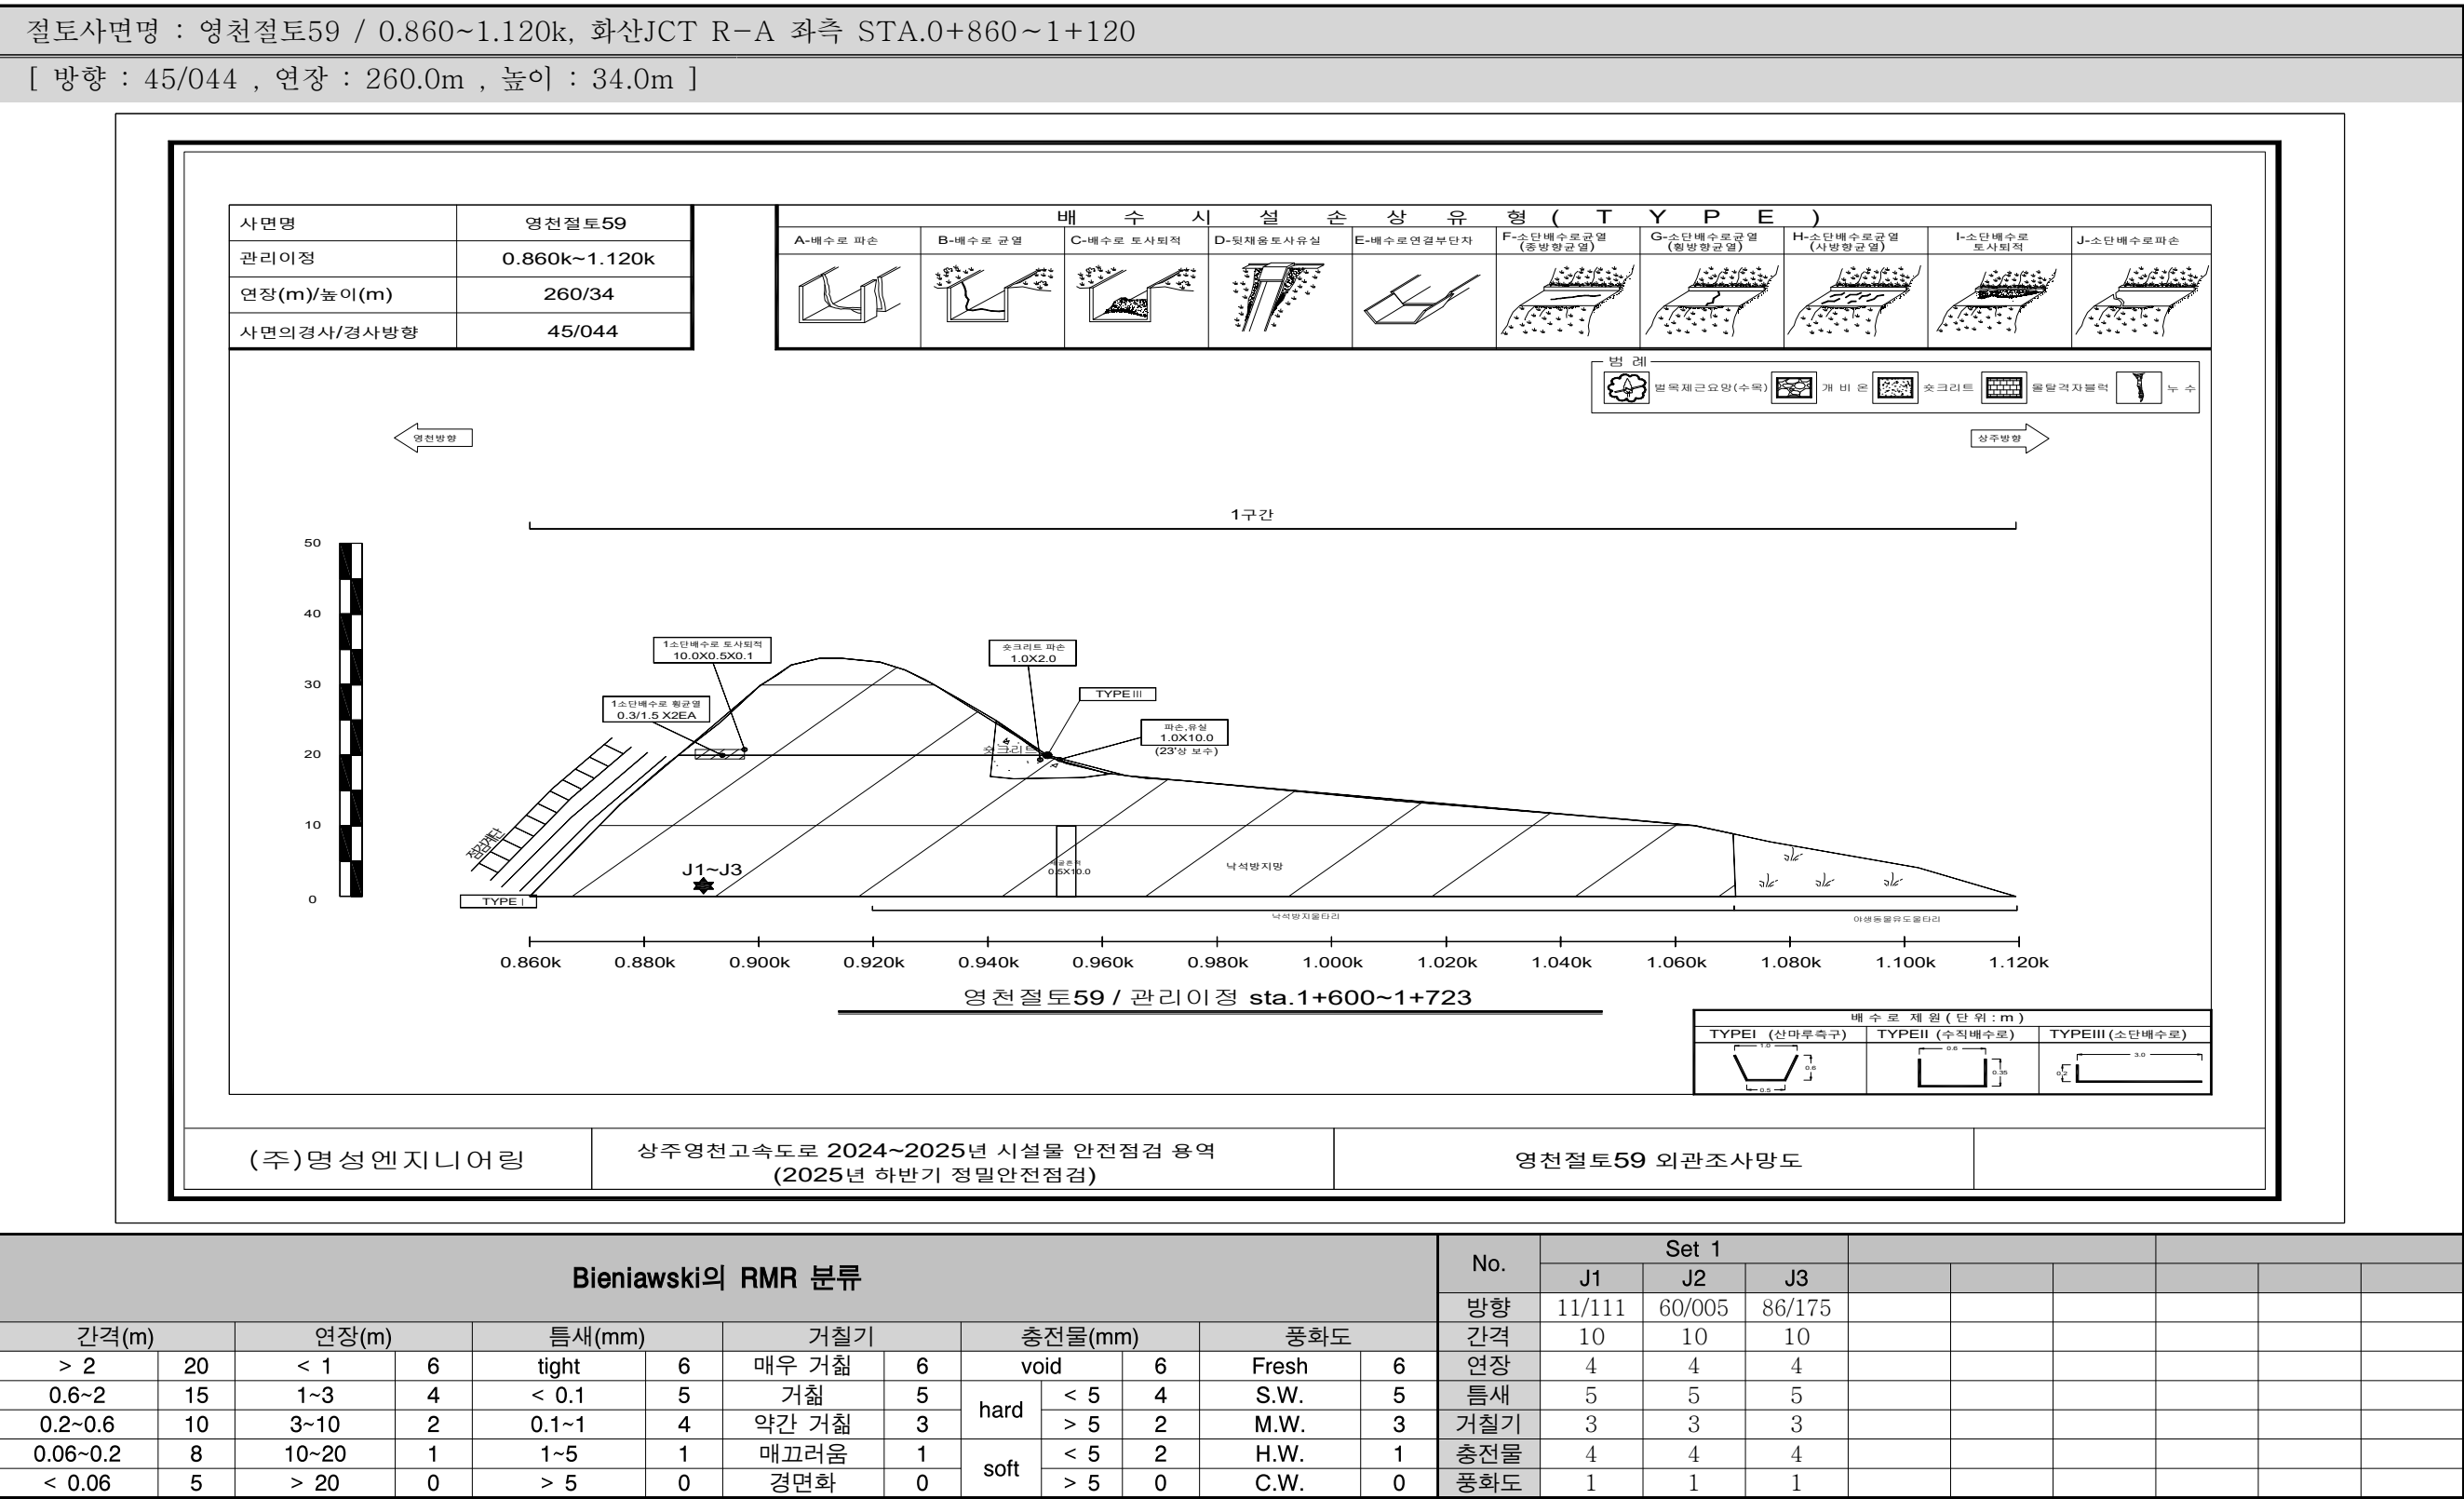
59.3.2 외관조사 결과 현황도(Face Map)

1구간은 영천절토59의 관리이정 0.860~1.120k의 구간으로 연장 260.0m, 높이 34.0m로 구성 물질은 암반으로 사면전반에 걸쳐 보호공, 식생공, 배수시설이 시공되어 있는 상태이다.

- 상부자연사면은 인장균열 및 이완암괴, 지반의 변형 등의 손상이 없는 양호한 상태로 확인되었다.

- 사면하부는 L형측구, 낙석방지울타리 등이 설치되어있으며, 구조물의 변형 및 파손 등의 손상이 없는 전반적으로 양호한 상태이다. 이격거리는 0.5~1.0m정도의 거리를 유지하고 있다.
