# 61. 영천절토61

### 61.1 시설물의 개요

영천절토61은 경상북도 영천시 화산면 가상리(상주영천고속도로 화산JCT R-D 우측 STA. 0+320~0+537, R-A 좌측 STA. 1+244~1+140)에 위치한 사면으로서 총 연장 322.0m, 높이 46.0m로, 2017년 06월 준공된 절토사면이다. 또한, 준공 이후 별도의 용도변경 없이 공용중이다.

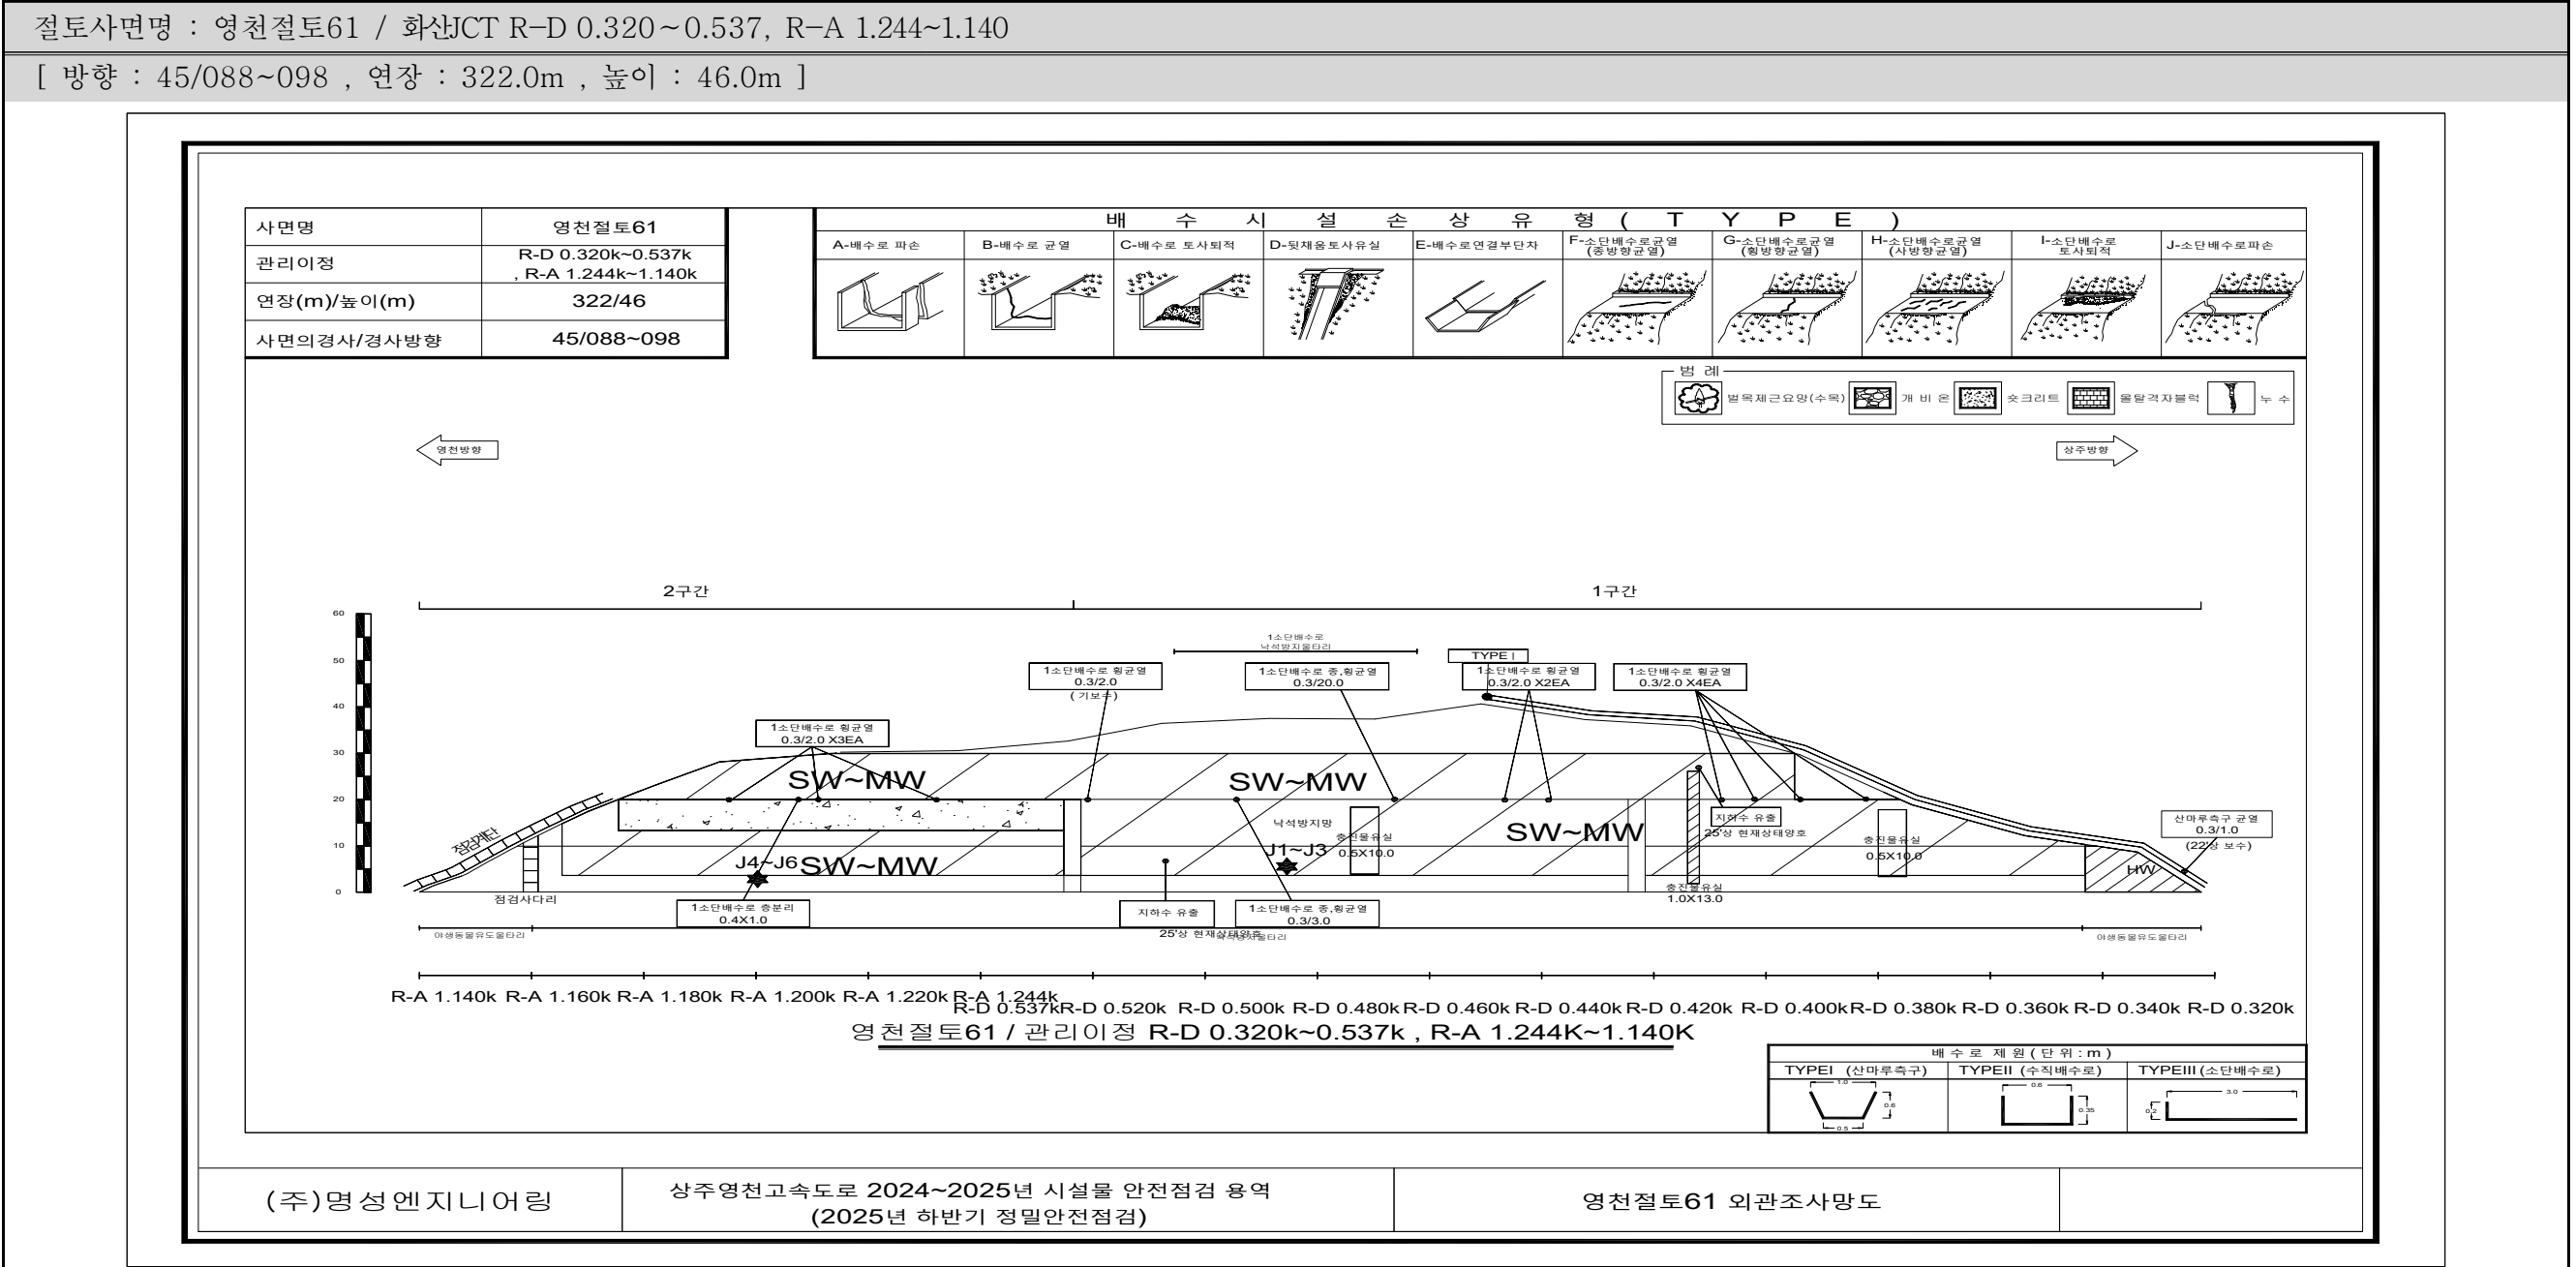
61.3.2 외관조사 결과 현황도(Face Map)

- 상부자연사면은 인장균열 및 이완암괴, 지반의 변형 등의 손상이 없는 양호한 상태로 확인되었다.

- 도로포장은 손상이 확인되지 않은 양호한 상태이며, 추락방지시설, 도로부 신축이음부, 환기구 등 덮개는 관찰되지 않았다.
