상주영천고속도로 2024~2025년 시설물 안전점검 용역  
(2025년 하반기 정밀안전점검)

# 외 관 조 사 망 도

상춘교

2025.12

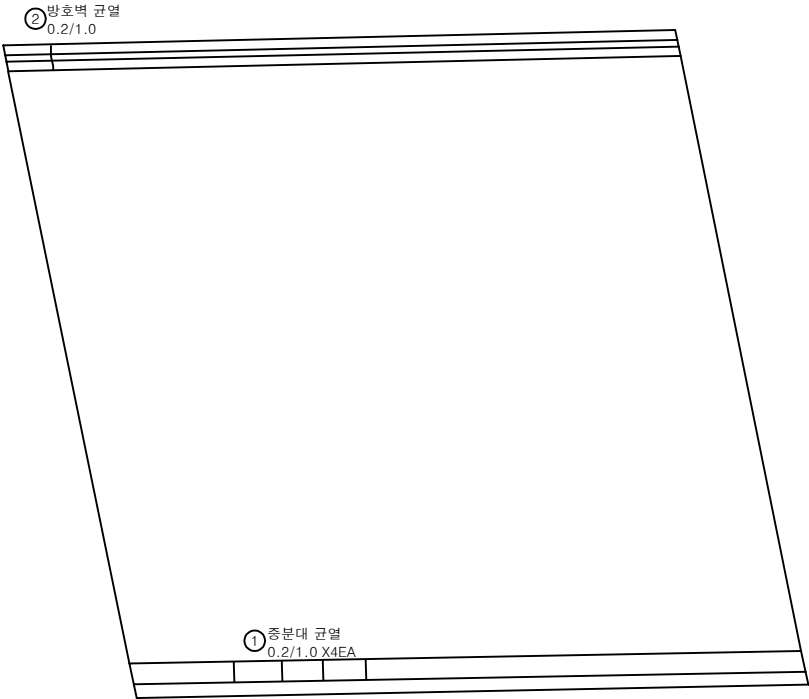
| 번호 | 구분 | 부재 | 손상내용 | 손상현황 | | | | | | 비 고 |
|---|---|---|---|---|---|---|---|---|---|---|
| 1 | 19하 | 교면포장 | 포장 망상균열 | | 10.0 | 1.0 | 10.00 | m <sup>2</sup> | 1 | 21'상 보수 |
| 2 | 19하 | 중분대 | 중분대 균열 | 0.2 | 1.0 | | 5.00 | m | 5 | |
| 3 | 19하 | 중분대 | 균열부백태 | | 0.2 | 2.0 | 0.40 | m <sup>2</sup> | 1 | |
| 4 | 23하 | 방호벽 | 방호벽 균열 | 0.2 | 1.0 | | 1.00 | m | 1 | |

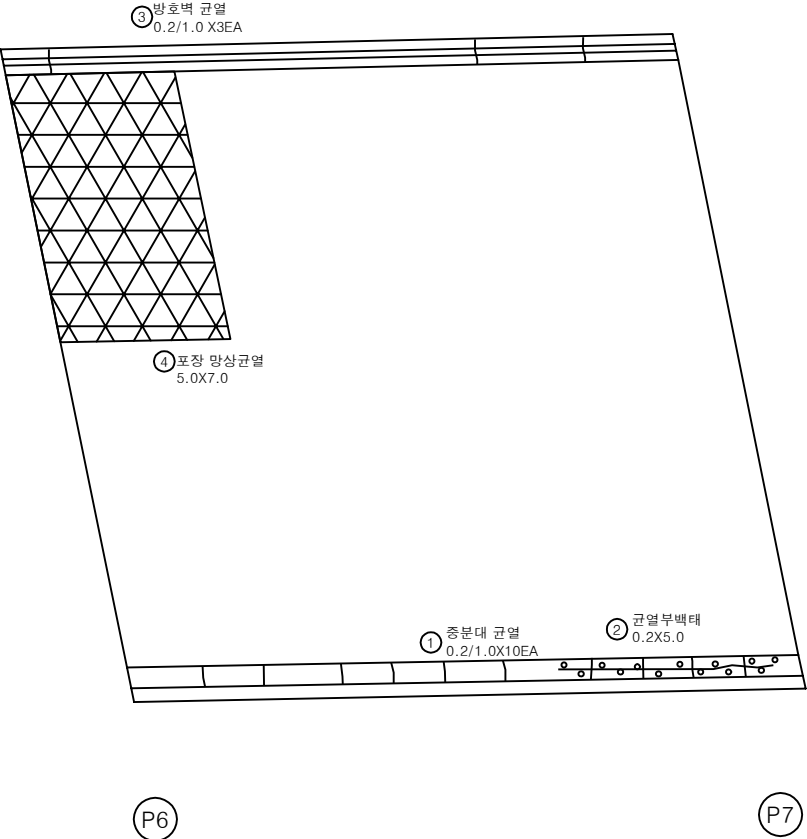
| 번호 | 구분 | 부재 | 손상내용 | 손상현황 | | | | | | 비 고 |
|---|---|---|---|---|---|---|---|---|---|---|
| 1 | 19하 | 교면포장 | 포장 망상균열 | | 20.0 | 7.0 | 140.00 | m <sup>2</sup> | 1 | 21'상 보수 |
| 2 | 19하 | 중분대 | 중분대 균열 | 0.2 | 1.0 | | 4.00 | m | 4 | |
| 3 | 23하 | 방호벽 | 방호벽 균열 | 0.2 | 1.0 | | 5.00 | m | 5 | |
